**LEVANTAMENTO DAS PRINCIPAIS MANIFESTAÇÕES
PATOLÓGICAS RESIDENCIAIS: estudo de caso em
residências situadas na zona rural da cidade de Uauá (BA)**

Monografia apresentada no curso de graduação do Centro Universitário AGES como um dos pré-requisitos para obtenção do título de bacharel em Engenharia Civil.

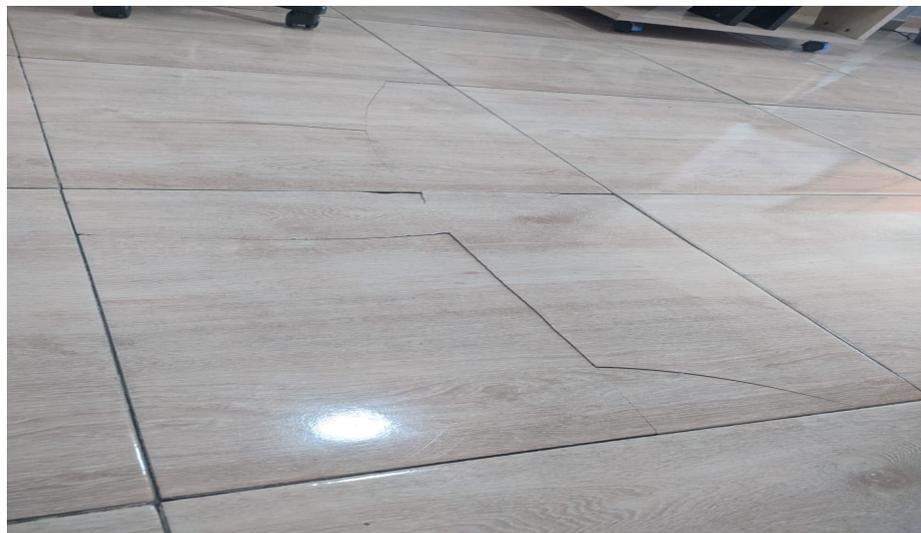
Figura 7: Desplacamento piso cerâmico.
Fonte: Criação do autor (produzido em 2021).

A figura 6 obtida em umas das residências estudadas, mostra a ruptura de peças cerâmicas e para não deixar o local com a abertura expondo o substrato os moradores optaram pela permanência das placas no local, para em outro momento serem removidas e o problema ser corrigido.

Esse tipo de patologia de acordo com o estudo bibliográfico ocorreu na execução, observando ao retirar a placa cerâmica a falha na união entre placas cerâmica e argamassa de assentamento, foi avaliado que não houve a fixação do aglomerante na peça, este problema ainda é caracterizado pelo destacamento do revestimento em locais generalizados, visto a incidência em mais cômodos.

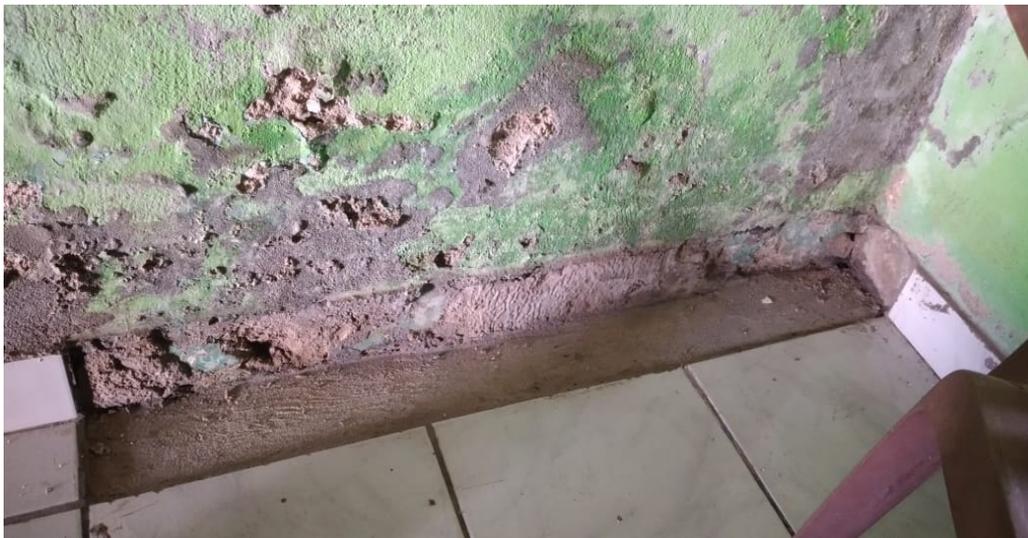
Figura 8: Infiltração por capilaridade.
Fonte: Criação do autor (produzido em 2021).

Abbate (2003) reforça que a umidade por ascensão capilar se apresenta em formas de manchas e bolor. No decorrer de sua tese o autor esclarece que com o apoderamento da impermeabilização correta e aplicação adequada dos elementos de sustentação, nos baldrames pisos e paredes, é possível evitar essa manifestação patológicas, sabendo que prevenir o surgimento desses problemas é menos oneroso que os corrigir.

As infiltrações por capilaridade com base nas palavras de Duarte (2012) ocorrem nos baldrames das construções devido a três importantes aspectos:

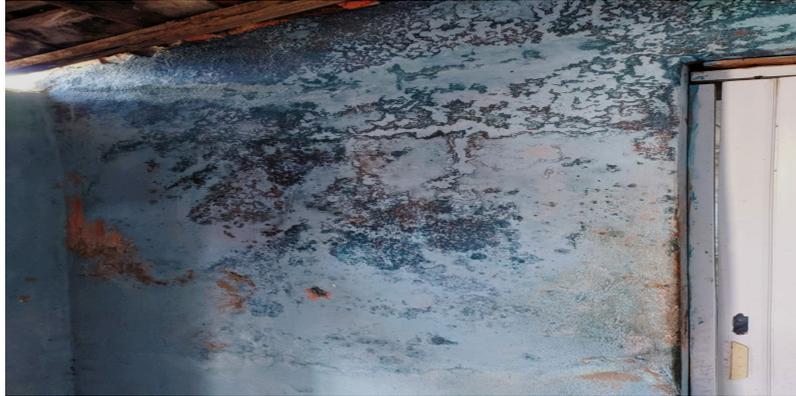
Figura 9: Umidade por precipitação.
Fonte: Criação do autor (produzido em 2021).

Em uma das edificações foi constatada a umidade por precipitação, na qual de acordo com Belém (2011), a chuva em si não se caracteriza como um problema para construção. Entretanto quando esta é acompanhada pelo vento muda sua direção e gera uma componente horizontal, isso de acordo com a intensidade do vento.

O Mesmo autor diz que a energia das gotas de água provoca penetração direta, sempre que essas, caírem diretamente sobre fissuras ou em juntas mal vedadas e a ação continuada da chuva pode formar uma cortina de água que ao escorrer pela parede, poderá penetrar nela por gravidade, como resultado da sob pressão causada pelo vento ou decorrente da porosidade dos materiais, observado na figura 8.

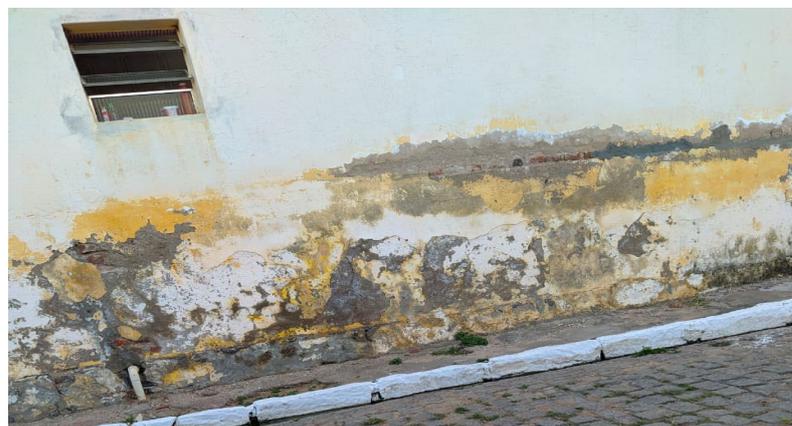
Figura 10: Umidade acidental por ruptura de tubulação de água.
Fonte: Criação do autor (produzido em 2021).

A ação da chuva não é a única causadora dessa patologia, como caracteriza (RIGHI, 2009) a umidade acidental é um fenômeno relacionado, geralmente, a falhas do sistema hidráulico, como água potável, ocorrem devidos a má instalação ou mesmo por envelhecimento natural da edificação como exposto na figura 9, a falta de manutenção desses componentes também é vista como um fator causador, visto que estes podem estar com a vida útil ultrapassada e apresentar ruptura.

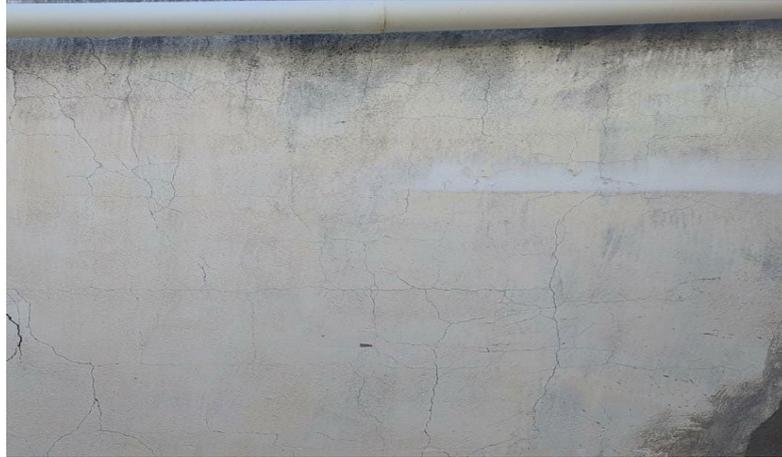
Figura 11: Fissura por retração da argamassa.
Fonte: Criação do autor (produzido em 2021).

Como última patologia estudada, as fissuras tiveram incidência em 100% das edificações visitadas, a fissura apresentada na figura 10 é causada conforme Thomaz (1989) ocorre por retração da argamassa de revestimento são uniformemente e constantemente se cruzam, mostrando ângulos próximos de 90°. As causas são diversos os possíveis agentes causadores, mas destacam-se a falta de aderência com a base, quantidade de camadas aplicadas e suas espessuras, tempo decorrido de aplicação entre camadas e rápida perda de água durante a cura causada por ações externas (THOMAZ, 1989).

A retração como um fenômeno físico que ocorre com os materiais de base cimentícia e essa situação se revela segundo Scartezini (2003) devido o volume inicialmente ocupado pelo produto ainda no estado fluido diminui de acordo com as condições de umidade e a evolução da matriz de cimento. A retração por secagem, conexas a baixa resistência à tração, estabelece provavelmente a maior desvantagem dos materiais a base de cimento, isso devido as aplicações em superfícies externas que possam ter restrições quanto a este movimento.

Para Scartezini (2003) a fissuração em argamassa de revestimento por retração de secagem é decorrente de três causas principais: aplicação sobre base extremamente seca, perda de água na massa por insolação excessiva e uso de areia contaminada com material silto- argiloso.

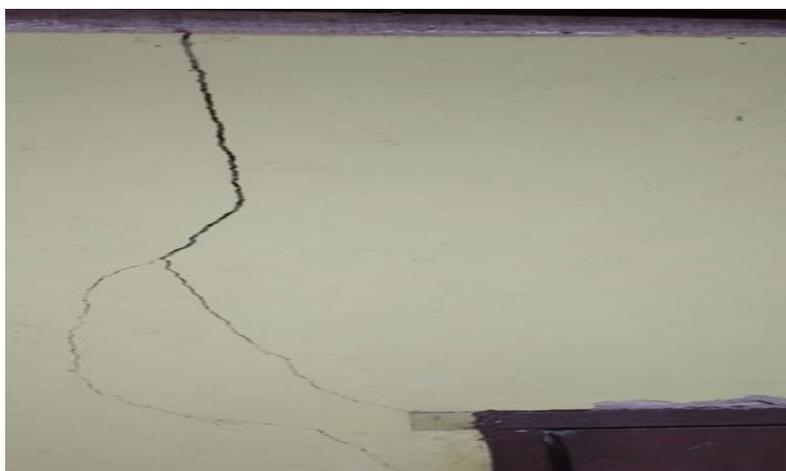
Figura 12: Fissura vertical próxima a abertura.
Fonte: Criação do autor (produzido em 2021).

Na figura 11 é observada a patologia de fissura, neste caso a fissura é decorrente das concentrações de tensões nos vértices das aberturas de portas e janelas. Scartezini (2003) informa a necessidade da utilização elementos de reforço como vergas e contravergas, devem ser corretamente dimensionados para suportar as tensões concentradas geradas pelas aberturas.

Na residência em questão não houveram o uso desse sistema, as vergas e contravergas até então era um método desconhecido que não eram vistos como útil e necessário para impedir a manifestação de fissuras verticais originadas por tensões sobre aberturas.

As causas prováveis das fissuras inclinadas são a ausência de vergas e contravergas, carga aplicada em alvenaria não estrutural maior do que esta pode suportar. Com o esforço de compressão, as fissuras tendem a se desenvolver a partir do ponto de maior concentração de tensões, os vértices das aberturas. Caso o reforço, verga e contravergas, seja adequado, isso não acontece. Também podem ocorrer no caso de, mesmo havendo o reforço adequado, a carga imposta ser maior que a prevista em projeto de alvenaria não estrutural (CAPORRINO, 2015).

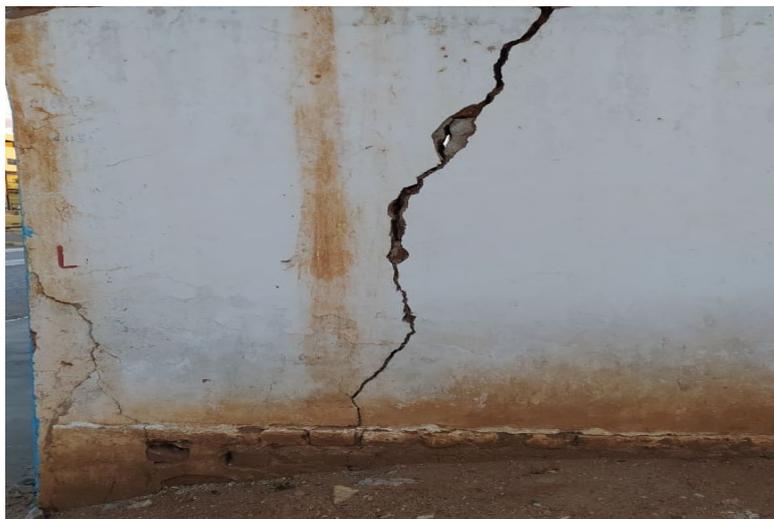
Figura 13: Fissura causada por recalque diferencial.
Fonte: Criação do autor (produzido em 2021).

As fissuras provocadas por recalques diferenciados são inclinadas, na figura 13 mostra uma rachadura causada por recalque diferencial, Thomaz (1989) informa que neste tipo de rachadura é possível notar aberturas geralmente maiores, dirigindo-se seu sentido ao ponto onde ocorreu o maior recalque. Outra peculiaridade deste tipo de patologia provocadas por recalque é a variação na abertura da fissura. Há alguns fatores que ocasiona essa patologia como: a geometria da edificação, o tamanho e localização de aberturas.

Segundo Souza e Ripper (1998), as formigas também podem contribuir para o recalque diferencial. De acordo com os autores, elas têm o costume de afogar a terra sob fundações superficiais, especialmente em edificações de pequeno porte, provocando, com isso, recalques diferenciais que podem danificar seriamente a estrutura e resultam em trabalho de recuperação bastante oneroso.
