INVESTIGAÇÃO E ANÁLISE DAS PATOLOGIAS EM SUAS FUNDAÇÕES: ESTUDO DE CASO DA PONTE OLGA AUGUSTA TEIXEIRA NO MUNICÍPIO DE CACHOEIRA DA PRATA - MG

Assim, o objetivo do nosso trabalho será a análise do reforço estrutural e suas manifestações na ponte Olga Augusta Teixeira, situada no município de Cachoeira da Prata/MG.

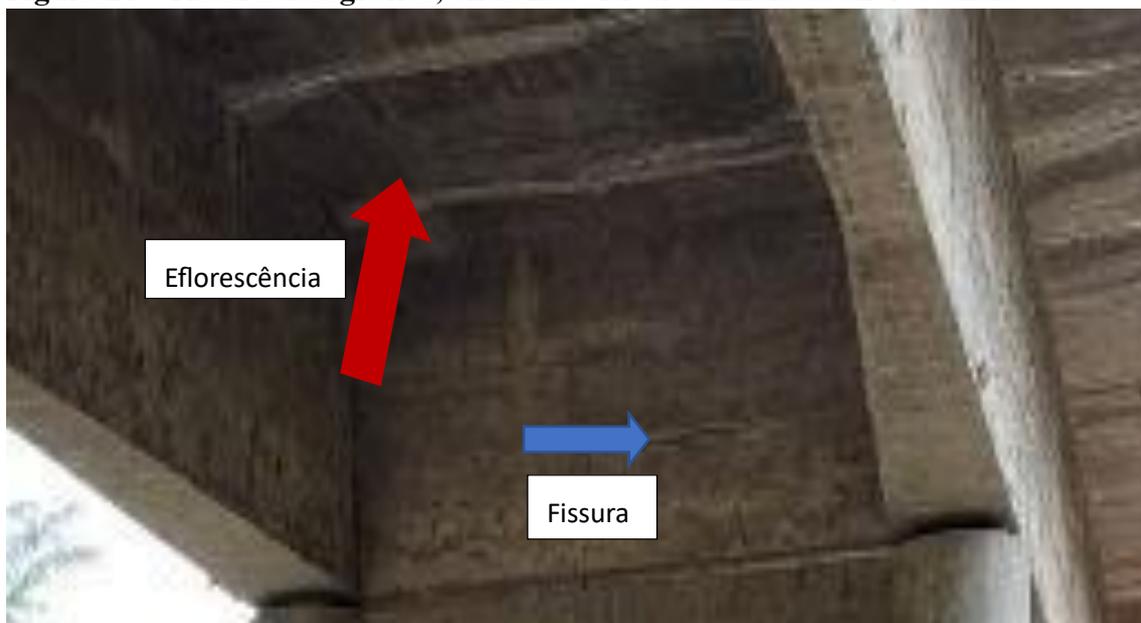
São encontradas na ponte Olga Augusta Teixeira no tabuleiro inferior próximo ao apoio central eflorescências, como indicado na figura 17 pela seta vermelha.

Figura 17 – Recorte fotográfico, onde fica visível os sinais de eflorescência

Como demonstrado na figura 17 acima pela seta azul, as fissuras têm maior destaque, devido a sua fácil identificação e a falsa sensação de alarde causada (SOUZA E RIPPER, 1998).

No que tange a estrutura, as fissuras podem demonstrar uma deficiência na armadura longitudinal negativa, por sobrecargas acima do previsto no cálculo estrutural, porém sem riscos estruturais severos, logo surge a necessidade de um acompanhamento recorrente para que não evolua com o tempo (SOUZA, 2019).

O tratamento mais utilizado para fissura ou trinca na estrutura é a injeção, essa técnica consiste em injetar um material adesivo de baixa viscosidade, que após estar endurecido permite recuperar as propriedades originais da estrutura (QUESADA, 2003). Conforme o projeto estrutural na figura 21, está previsto a aplicação da resina sikadur 52, para correção das patologias fissura e eflorescência

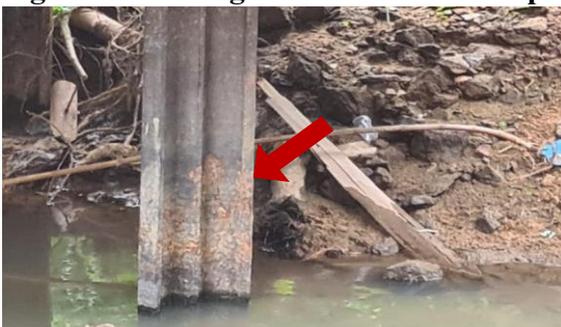
Na ponte Olga Augusta Teixeira em questão, a corrosão se encontra nas estacas metálicas TR57 da infraestrutura devido ao acareamento do solo e os mesmos encontra-se expostos ao intemperismo, conforme a figura 18 a seguir.

Figura 18 – Fotografia das estacas em processo de corrosão

Como uma proposta de terapia seriam necessários retirar todo o concreto deteriorado ao envolto a estrutura metálica, e aplicar um inibidor de corrosão, voltar a cobrir com camadas de concreto. Entretanto, no caso apresentado, por se tratar de uma área de difícil acesso e que sobrepõe a um rio, não é um tratamento possível.

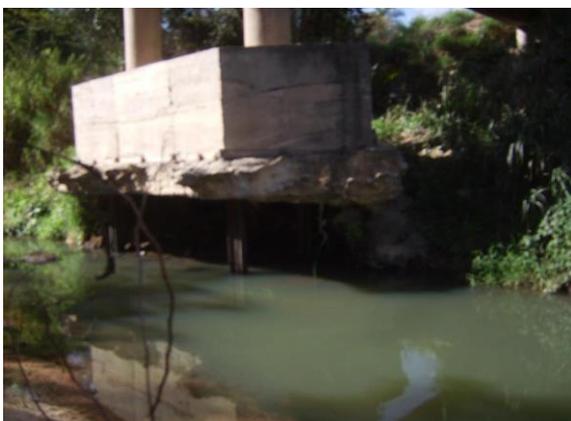
Na análise visual da figura 20 do terreno pode-se notar a carreamento do solo e confinamento das fundações devido a erosão.

Figura 20 – Carreamento do solo e confinamento das fundações devido a erosão

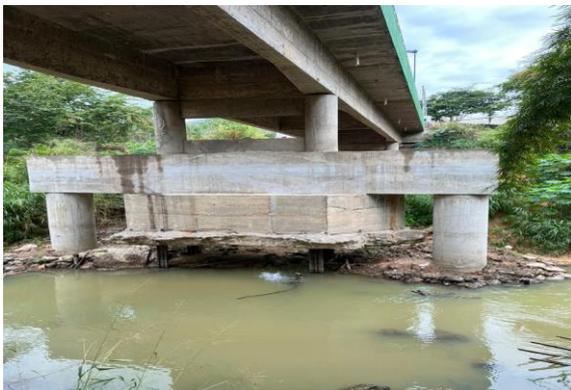
Figura 33 – Vista do reforço estrutural finalizado.

A figura 33 a seguir mostra o reforço estrutural finalizado, no apoio central da ponte Olga Augusta Teixeira.
