Metodologia de Inspeção e Ensaios para Avaliar as Manifestações Patológicas em Estruturas de Pontes

Daniele Dias Ferreira; Luis Henrique de Moraes Gomes; Marcela Stéfani Alves Rosa; Matheus Souza Martins e Yasmin Lorrainy Silveria dos Santos.

Universidade UNA de Catalão – Campus Santa Cruz

Diante do exposto, este trabalho aborda uma metodologia de inspeção em uma ponte de concreto armado em vigas contínuas situada na cidade de Cumari, estado de Goiás. Através dos critérios normativos do Departamento Nacional de Infraestrutura de Transportes (DNIT) para inspeção em pontes, foi aplicado a metodologia grau de deterioração de estruturas (GDE), sendo adaptada de forma detalhada para o cálculo de deterioração da estrutura. Além disso, foram realizados “in situ” ensaios destrutivos e não-destrutivos na estrutura, ambos com a finalidade de investigar a situação das armaduras expostas nos elementos estruturais da ponte em acordo com a metodologia proposta. Com os resultados obtidos foi possível avaliar as causas das manifestações patológicas e apontar o diagnóstico. Foi recomendado aos órgãos governamentais a intervenção imediata para recuperação estrutural.

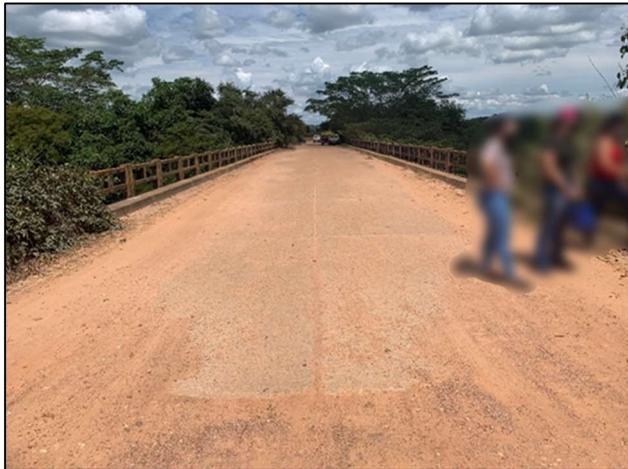
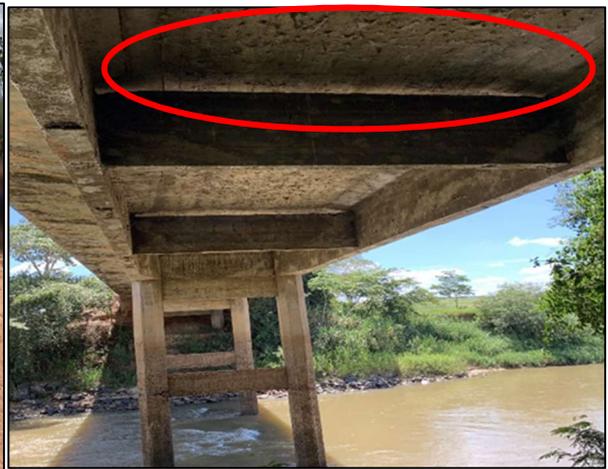
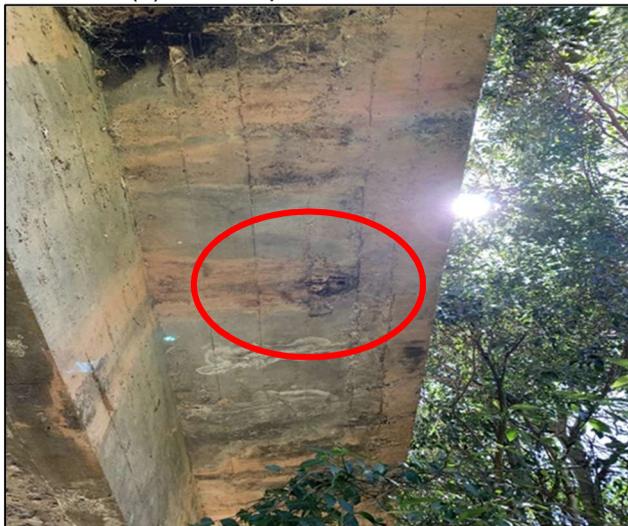
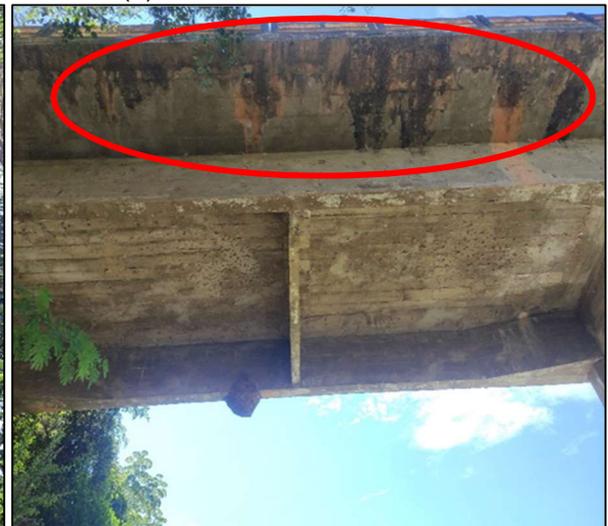
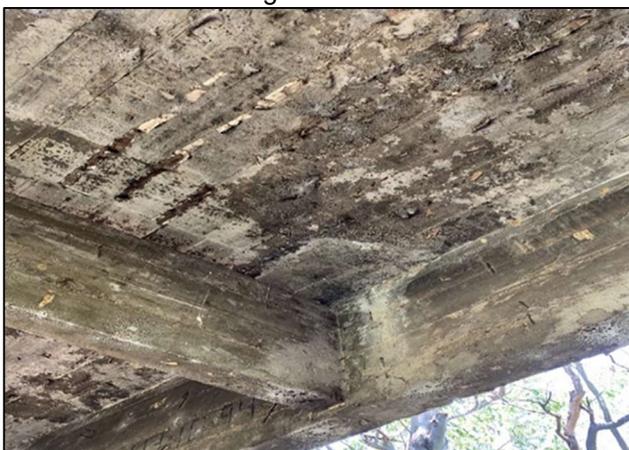
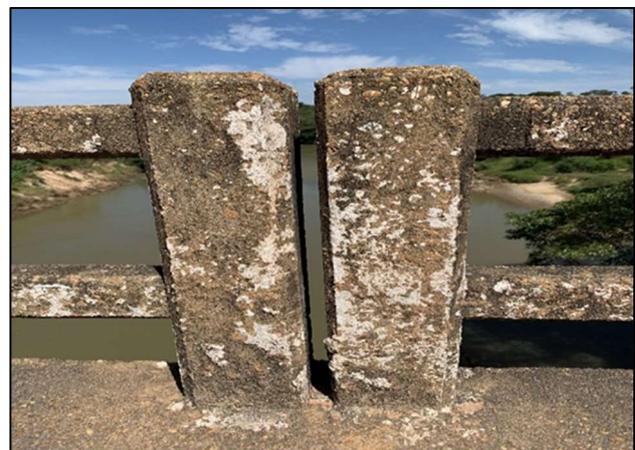
Figura 15 – Análise do tabuleiro e suas manifestações patológicas (Autores, 2021).

Ao primeiro contato pode-se observar diversos problemas patológicos na laje maciça da estrutura, tanto na parte inferior, como superior, conforme mostram as imagens a seguir.

(a) Vista Superior do tabuleiro

(b) Vista inferior do tabuleiro

(c) Manchas de infiltração junto ao sistema drenagem

(d) Manchas e eflorescências ao longo do tabuleiro

(e) Manchas, eflorescências e fissuras na parte inferior do tabuleiro

(f) Perda da pasta de argamassa no guarda-corpo

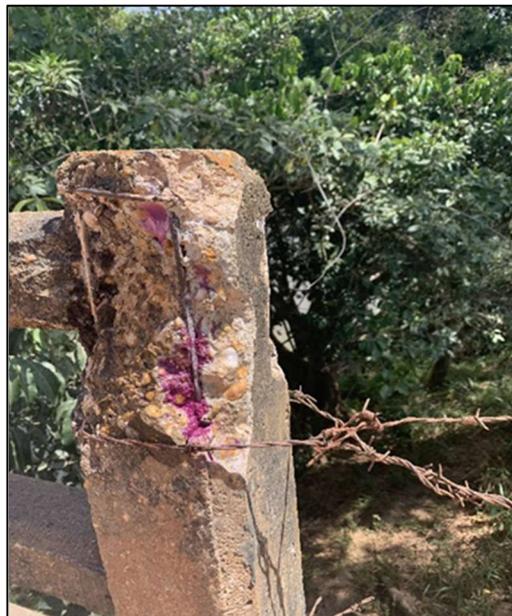
Ainda analisando a parte superior, vemos a problemática no guarda-corpo, onde ele se encontra bastante danificado. Em alguns locais inspecionados do mesmo, foi constatado in loco a presença de fissuras por expansão das armaduras que acompanham a corrosão. Além disso, notou-se a perda da pasta de argamassa do concreto, expondo assim os agregados e a armadura. Notou-se também o problema de carbonatação, em que para achar um concreto com o pH adequado foi preciso retirar uma grande quantidade de cobrimento, demonstrando que a frente de carbonatação está avançada e, como mostra a figura 16 a seguir, já próxima das armaduras do guarda-corpo.

Figura 16 – Aspersão da fenolftaleína no guarda-corpo (Autores, 2021).

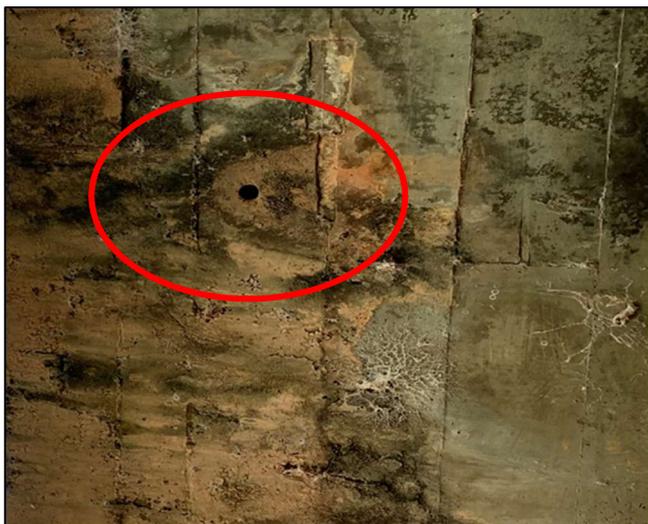
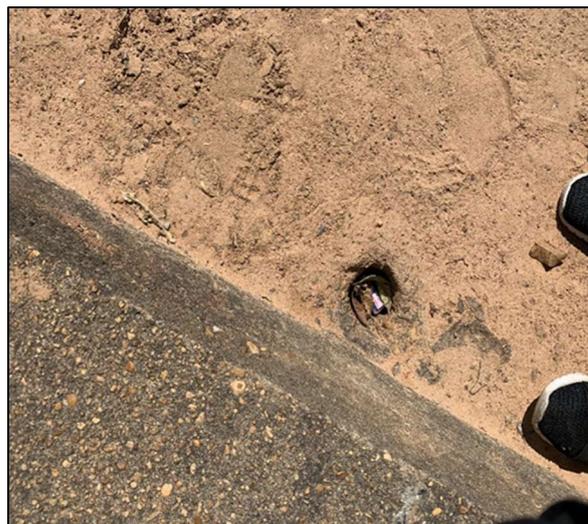
Nota-se fissuras por expansão em todo tabuleiro, que acompanham as manchas por infiltração, problema esse encontrado principalmente próximo ao sistema de drenagem na parte lateral do tabuleiro, que foi ocasionado devido ao inadequado sistema de drenagem, em que a água escoava pela estrutura e não pela tubulação. A existência de objetos que tampam a passagem da água favorece a permanência de umidade na estrutura, a falta de manutenção e acompanhamento destes sistemas são de fundamental importância para a vida útil da estrutura de concreto.

(a) Vista parte inferior do tabuleiro

(b) Vista parte superior do tabuleiro

Figura 17 – Dispositivos de drenagem (Autores, 2021).

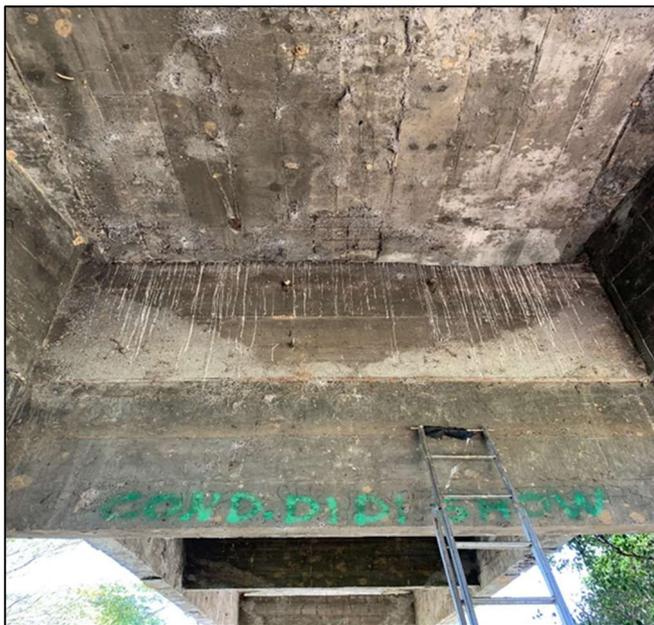
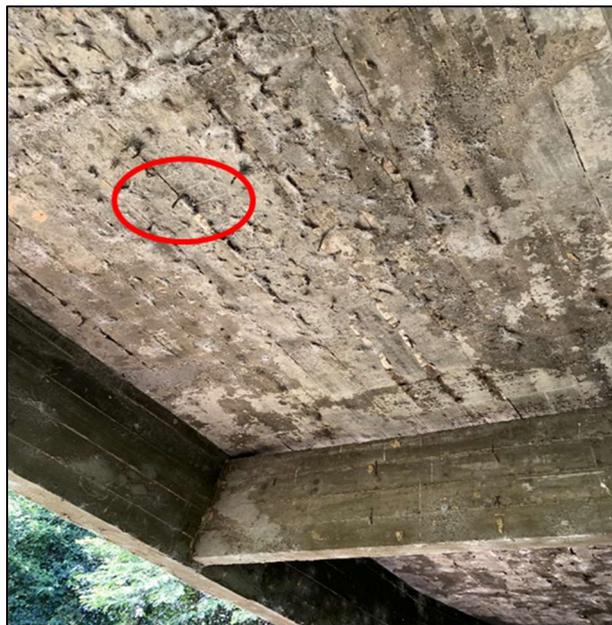
Observando-se as eflorescências pode-se constatar o início da calcificação, onde líquidos devido a infiltração retira a cal presente no concreto e em estado avançado leva a lixiviação (manchas esbranquiçadas) e formação de estalactites, onde já se pode ver as formações rochosas sedimentares.

(a) Eflorescência no concreto

(b) Estalactites

Figura 18 – Processo de lixiviação da laje da estrutura (Autores, 2021).

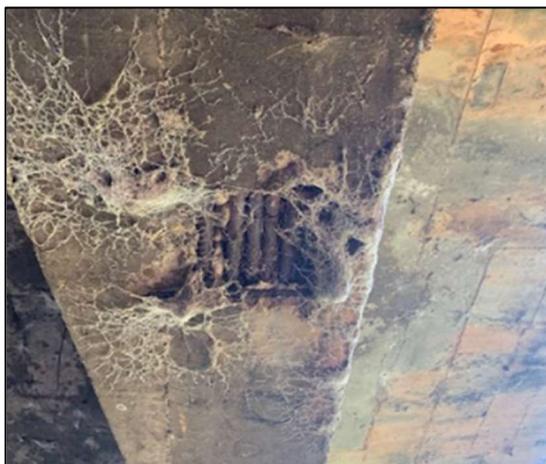
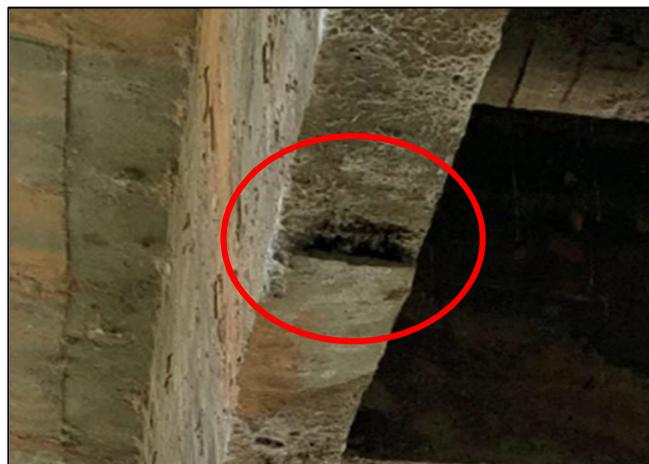
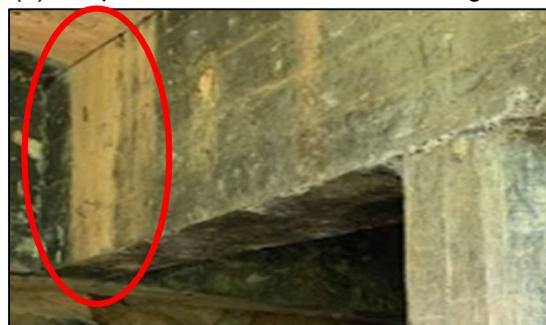
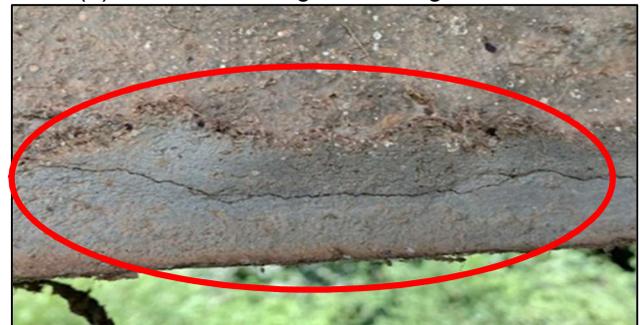
No estudo de campo realizado verificou-se a presença de 2 longarinas e 5 transversinas, sendo que as longarinas tinham a presença de diferentes patologias, como deslocamento do concreto observado pela imagem (a), pontos de corrosão em (b), manchas representadas em (c) e fissuras em (d) correspondentes a figura 19.

(a) Deslocamento do concreto na longarina

(b) Corrosão na região da longarina

(c) Manchas na área da longarina

(d) Fissuras na longarina

Figura 19 – Manifestações patológicas nas longarinas (Autores, 2021).

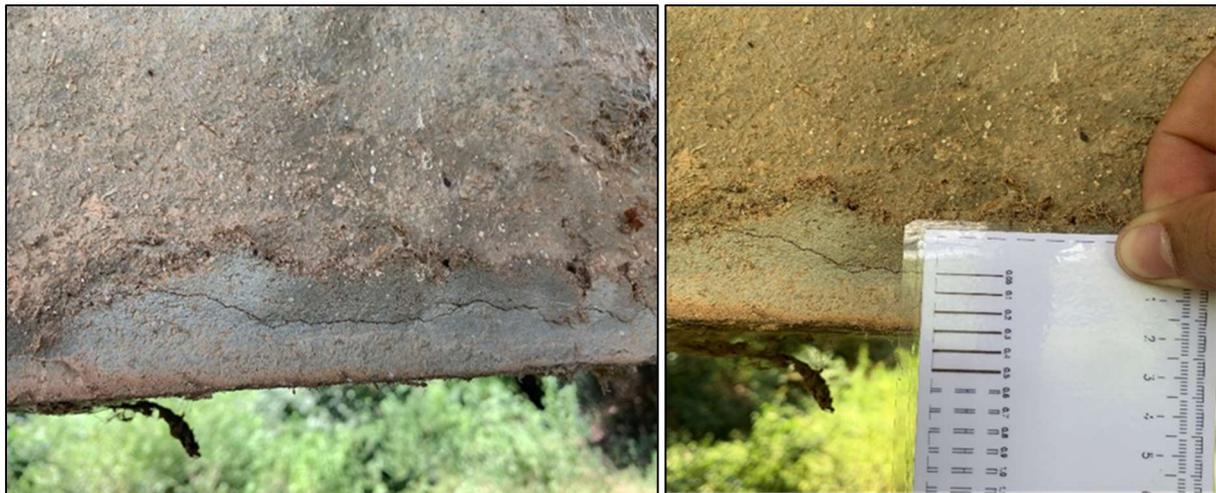
Ao realizar uma análise visual da superestrutura mais especificadamente nas longarinas não é possível notar a presença de fissuras ocasionadas pelos efeitos de compressão, flexão, cisalhamento ou torção, mas sim por consequências da corrosão. Outras regiões das longarinas foram inspecionadas e tem seus resultados apresentados na figura 20.

(a) Fissuras ao longo do cobrimento da longarina (b) Análise da fissura pelo fissurômetro
Figura 20 – Fissuras nas longarinas (Autores, 2021).

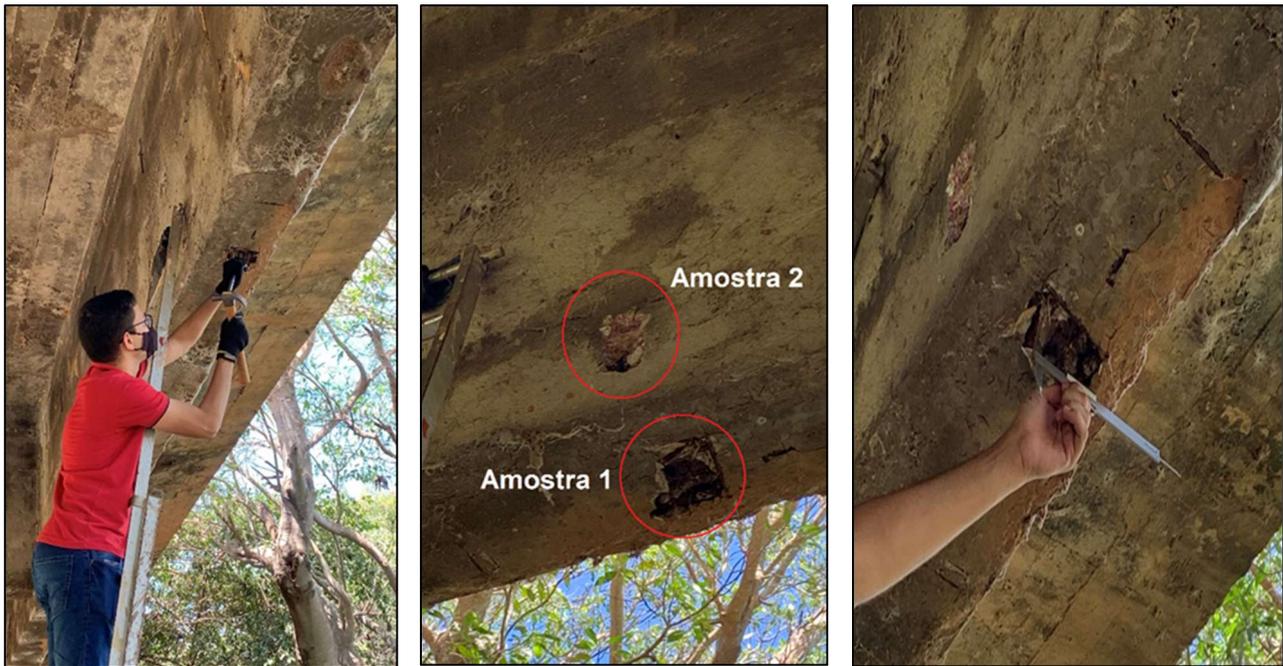
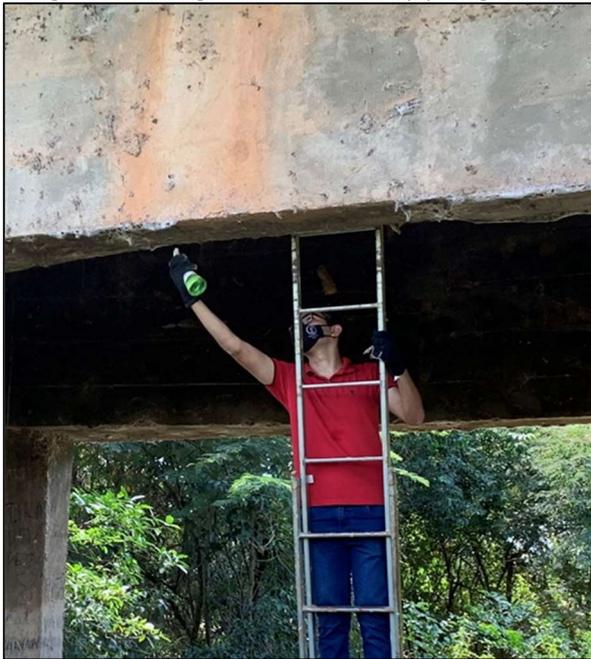
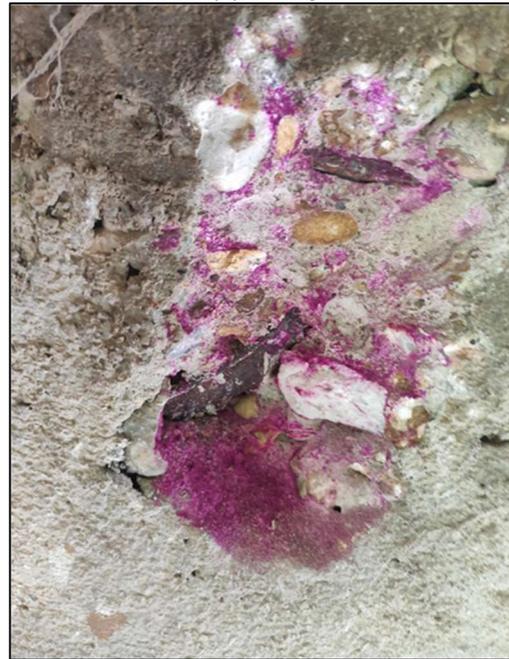
Figura 21 – Ensaio de carbonatação (Autores, 2021).

Em seguida, foi feito a abertura de uma nova amostra (2) e novamente aspergido a fenolftaleína, na região lateral da longarina, como mostra as imagens (b) e (c) da figura 21. Com o auxílio de um paquímetro foram retiradas as medidas das amostras, com uma profundidade de 5 cm para a amostra 1 totalmente carbonatada e de 3 cm de profundidade para a amostra 2, com indícios de não carbonatação, imagem (e).

(a) Desgaste da longarina

(d) Aspersão da fenolftaleína

(e) Presença de regiões ainda não carbonatadas na amostra 2

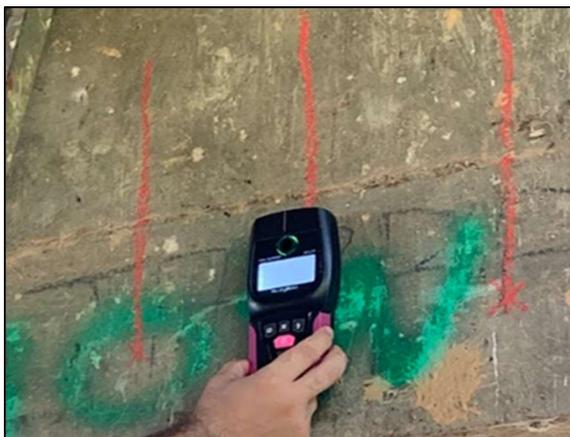
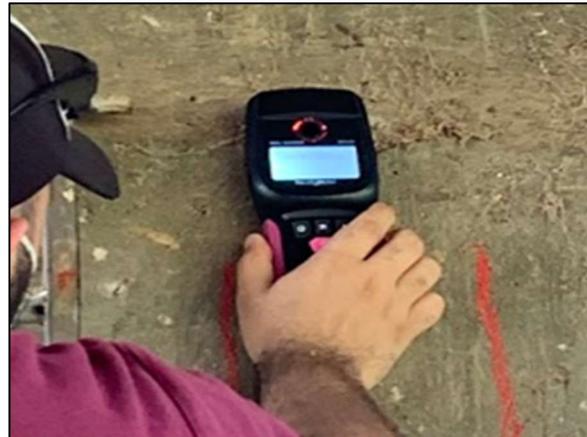
Figura 22 – Ensaio de pacometria (Autores, 2021).

Nas longarinas o espaçamento estre as barras foi identificado através da visualização das próprias barras expostas. Por outro lado, nas transversinas executou-se o ensaio de pacometria com o intuito de medir o cobrimento das barras de aço e seu espaçamento. O pacômetro movimentado em sentido vertical e horizontal identificou, respectivamente, as barras transversais imagem (a) da figura 22, referentes aos estribos, que foram localizadas pois estas são posicionadas mais próximas ao concreto da superfície, e as armaduras longitudinais, em que o sensor do equipamento não foi capaz de reconhecer imagem (b) da figura 22, indicando a utilização de um cobrimento adequado na peça e barras mais profundas. O espaçamento entre estribos estava de acordo ao permitido por norma, estando em valor máximo de 30 cm entre estribos. A demarcação da posição das barras apresentadas pelo pacômetro foi realizada através de um giz de cera na cor em vermelha.

(a) Barras transversais (estribos) localizadas

(b) Barras longitudinais não encontradas

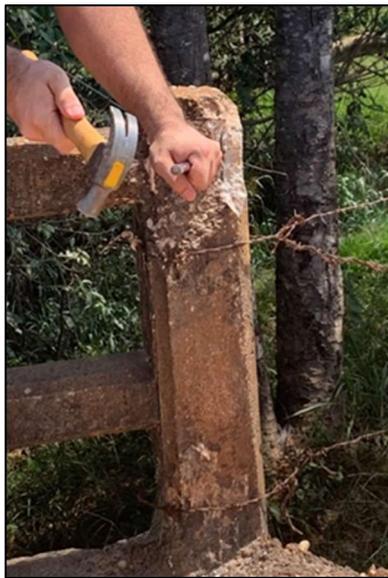
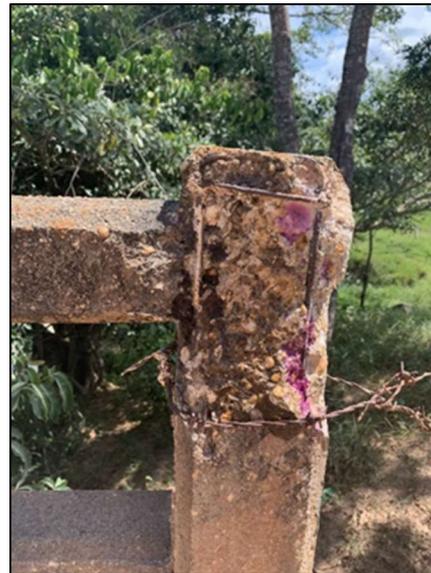
Para avaliação e comparativo de tensão vs deformação foi extraída uma barra de aço em local carbonatado e corroído para efetuar a análise em laboratório. Optou-se por retirar a amostra do guarda corpo e não da viga para evitar danos severos que poderiam ser ocasionados a ponte. Tal comparativo tem intuito de identificar o comportamento da barra existente *in loco*, através do comportamento do aço no ensaio de tração axial.

(a) Início da extração da barra

(b) Aspersão da fenolftaleína

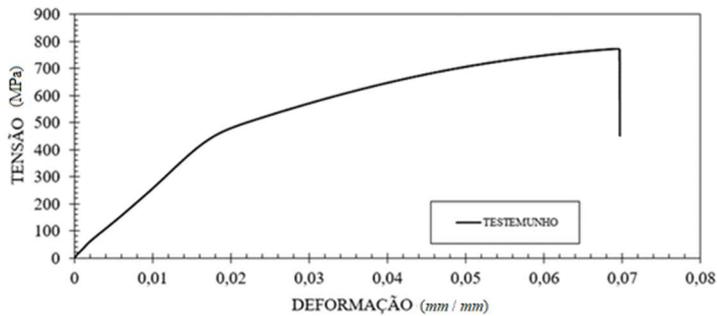
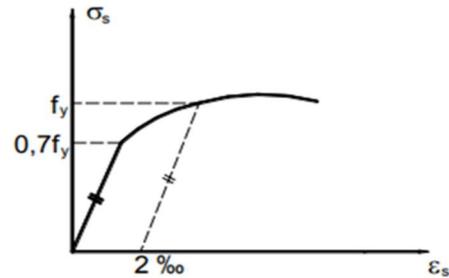
Segundo a NBR 7480:2007, a resistência característica de escoamento (f_y) do aço CA-60 é de 600Mpa, dentro da deformação de 2‰, com região linear próxima de 0,7 da resistência característica de escoamento. Com isso, pode-se observar que o gráfico obtido do ensaio apresenta um patamar de escoamento esperado, e junto a isso, ocorreu a ruptura do tipo frágil. O aço estudado tem um comportamento próximo do aço CA-60 e ainda possui uma adequada capacidade resistente, conforme apresentado na figura 25.

(a) Diagrama Tensão vs Deformação do testemunho

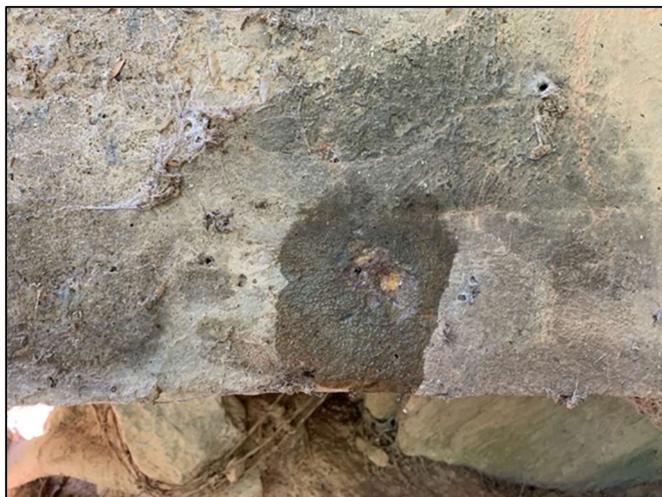
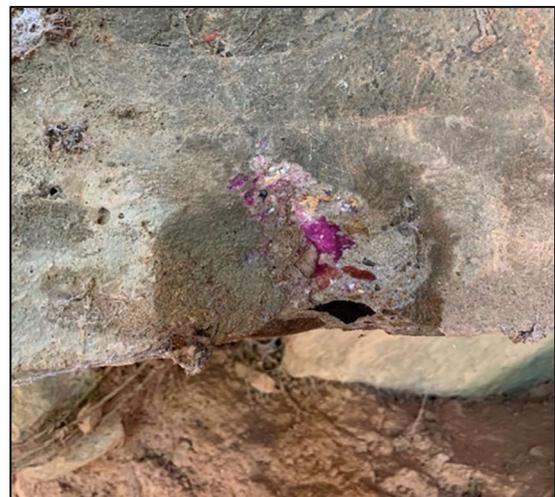
Além disso, foi aspergido fenolftaleína em uma parte bem superficial da viga de fechamento para critério de comparação com as vigas das longarinas, onde se obteve a coloração rosa, constatando que naquele local não houve carbonatação. Ao aspergir fenolftaleína na superfície de todos os elementos estruturais estes apresentaram sem coloração por estar sempre em contato com gás carbônico (CO_2) naquela região, indicando a carbonatação na superfície, o que é normal em qualquer estrutura. Porém, na região de interesse interna do cobrimento a coloração rosa demonstra que a peça está bem protegida com pH adequado.

(a) Carbonatação na superfície

(b) Desgaste e concreto com PH correto

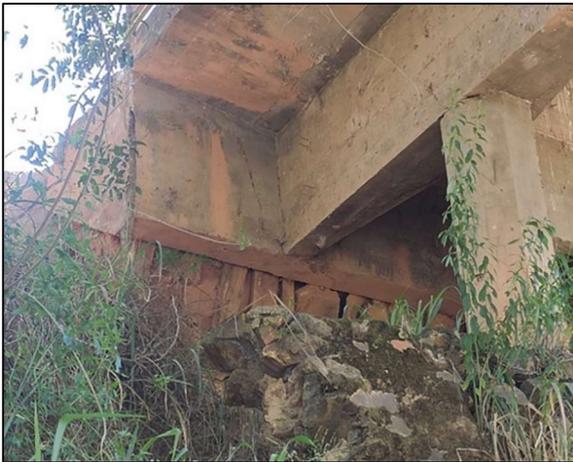
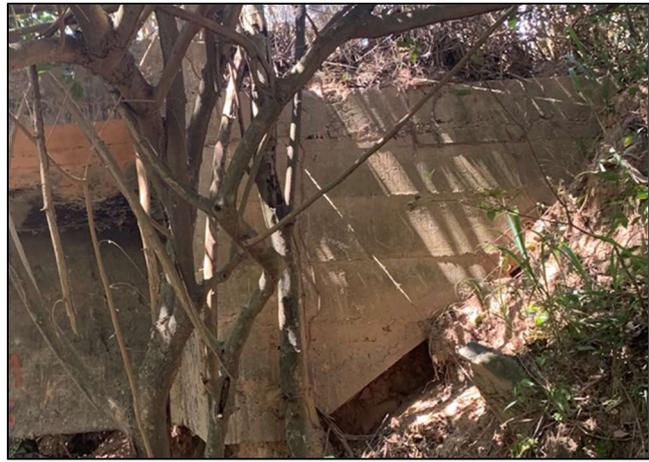
A viga de fechamento e a ala de contenção aparentemente apresentam um bom estado. Possuem algumas manchas devido a umidade e agentes biológicos como fungos. Puderam ser observadas algumas pequenas trincas tanto na viga de fechamento, como na ala de contenção. Ensaio mais aprofundados podem ser feitos para complementar e dessa forma buscar a melhor solução com relação aos reparos a serem feitos.

(a) Área de contenção e viga de fechamento

(b) Ala de Contenção

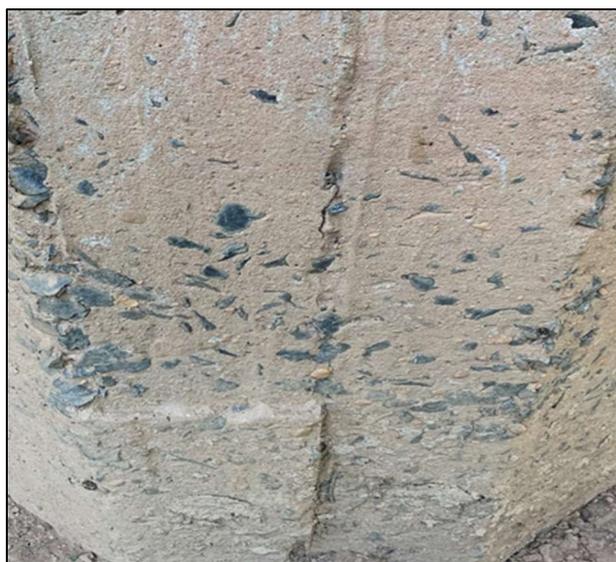
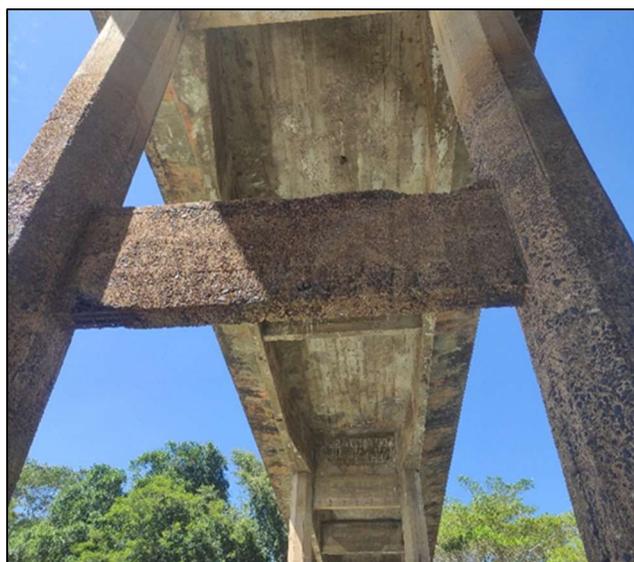
A ponte possui 7 travessas, sendo 5 abaixo das transversinas e 2 que se encontram em uma altura média nos pilares do vão central (os que se encontram no curso d'água). As travessas não possuem ligação com a transversinas, logo, não transferem esforços. Sua função é travar os pilares na altura média, impondo basicamente a função de melhorar o comportamento contra o efeito de flambagem, resistir a alguma instabilidade geométrica e melhorar o desempenho estrutural da peça no sentido do escoamento da água. Tais travessas encontram-se bem desgastadas, conforme apresentado na figura 28.

(a) Perda de Argamassa e agregado exposto

(b) Travessa desgastada

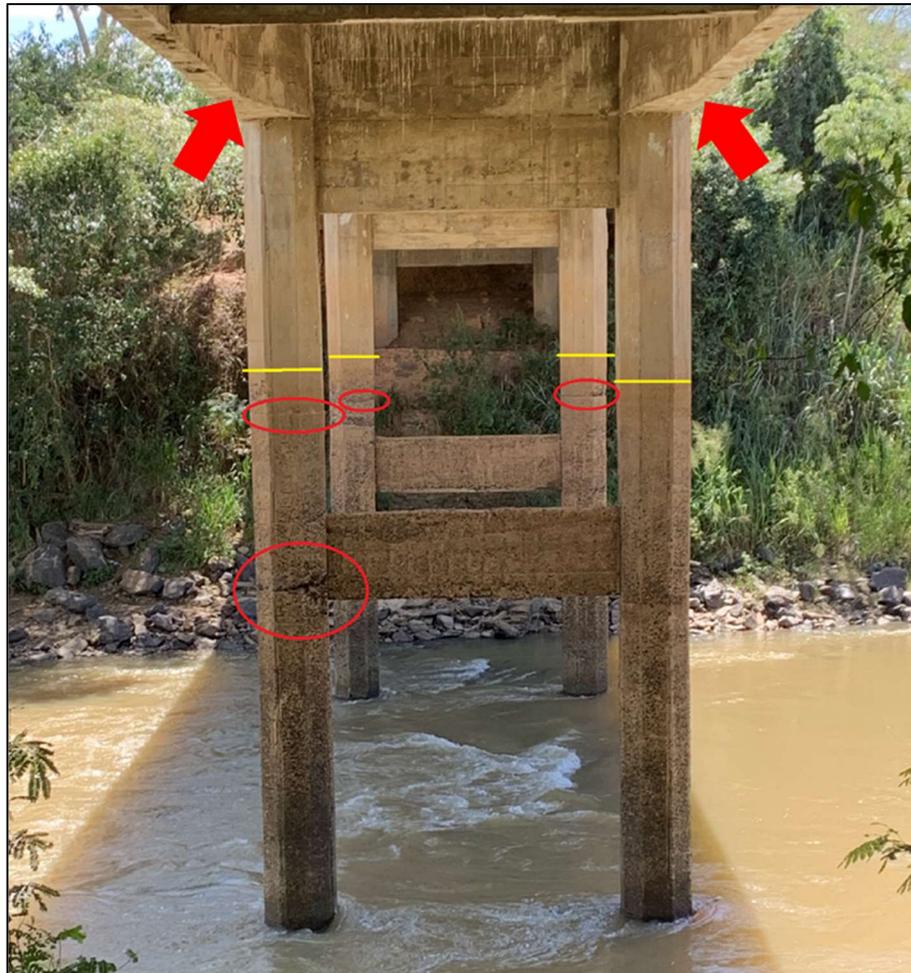
Além disso, na figura 29 a seguir, pode-se observar também o alargamento das longarinas nos apoios sem a presença de aparelho de apoio. O alargamento das vigas tem função de evitar a punção e favorecer a transferência de esforços para os pilares, sendo que a mesma tem 0,30m de largura e são alargadas de 0,55m para 0,85m quando em contato com os apoios. A falta de aparelho de apoio pode favorecer o desgaste naquela região. Além disso, pode ser observados os desgastes nos pilares e travessas da estrutura.

Figura 29 – Alargamento das longarinas, Manchas, fissuras e fenda nos pilares (Autores, 2021).

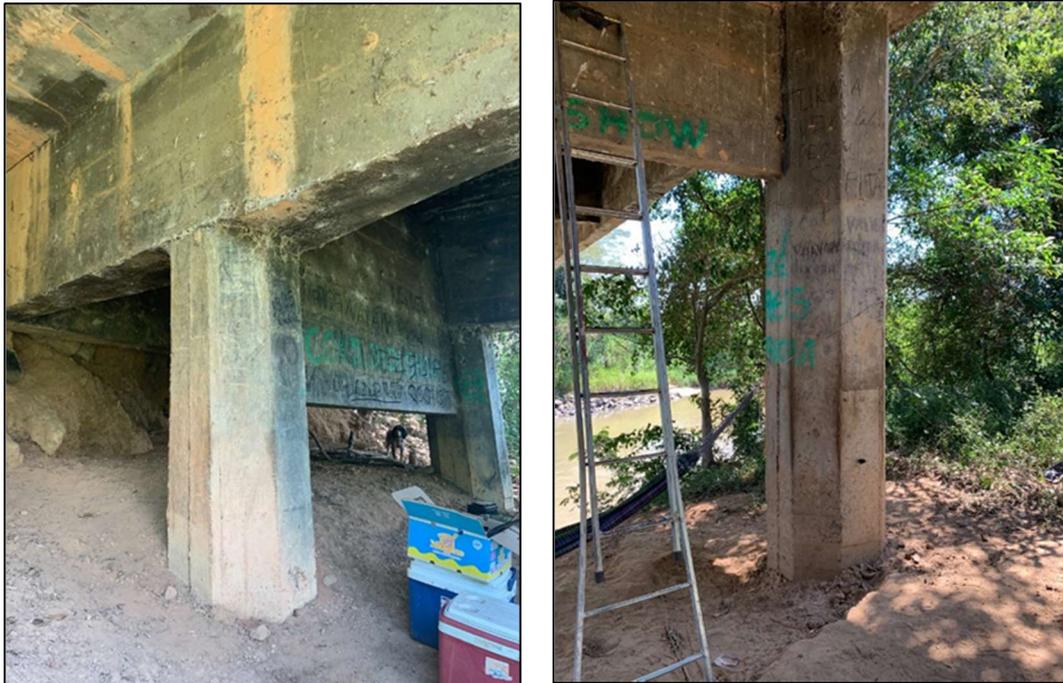
Para melhores definições do tratamento para os problemas apontados devem ser feitos mais ensaios com retirada de amostras dessas peças, possibilitando análises mais completas das armaduras, e verificando o grau da corrosão do aço e da resistência do concreto. A título de comparação, os pilares e travessas que não estão na região de escoamento das águas também foram inspecionados. É possível observar que neste caso não ocorreu perda da argamassa na superfície e que não possuem fissuras significativas.

Figura 30 – Análise dos pilares fora do leito do rio (Autores, 2021).

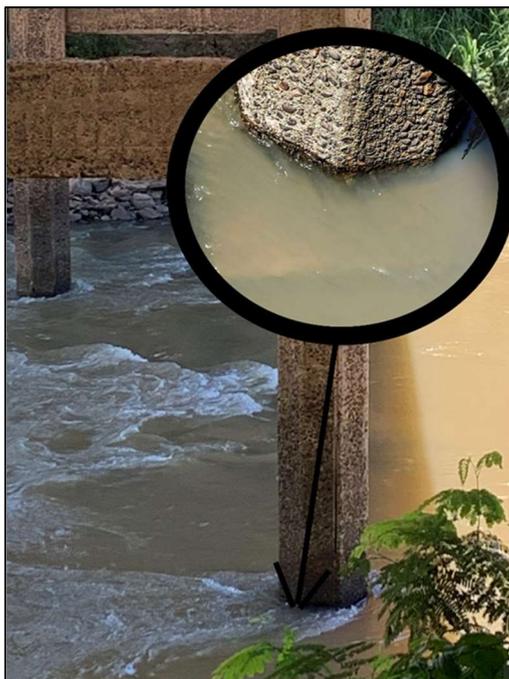
Além disso, por possuir diferentes níveis, o comprimento de flambagem juntamente com o raio de giração dos pilares são conseqüentemente diferentes. Os pilares que se encontram fora do leito do rio são de fácil acesso, portanto sua manutenção pode se tornar mais viável em caso de necessidade. A figura 31 analisa os blocos de coroamento próximos da margem do rio.

Figura 31 – Manchas nos encontros entre pilares e bloco de coroamento submerso (Autores, 2021).
