**INVESTIGAÇÃO DOS PROBLEMAS PATOLÓGICOS MANIFESTADOS NOS  
SISTEMAS DE VEDAÇÕES DAS RESIDÊNCIAS CONSTRUÍDAS EM GAROPABA  
NO LITORAL DE SANTA CATARINA NOS ÚLTIMOS 5 ANOS**

Tubarão  
2020

Trabalho de Conclusão de Curso apresentado  
ao Curso de Engenharia Civil da Universidade  
do Sul de Santa Catarina, como requisito parcial  
à obtenção do título de Engenheiro Civil.

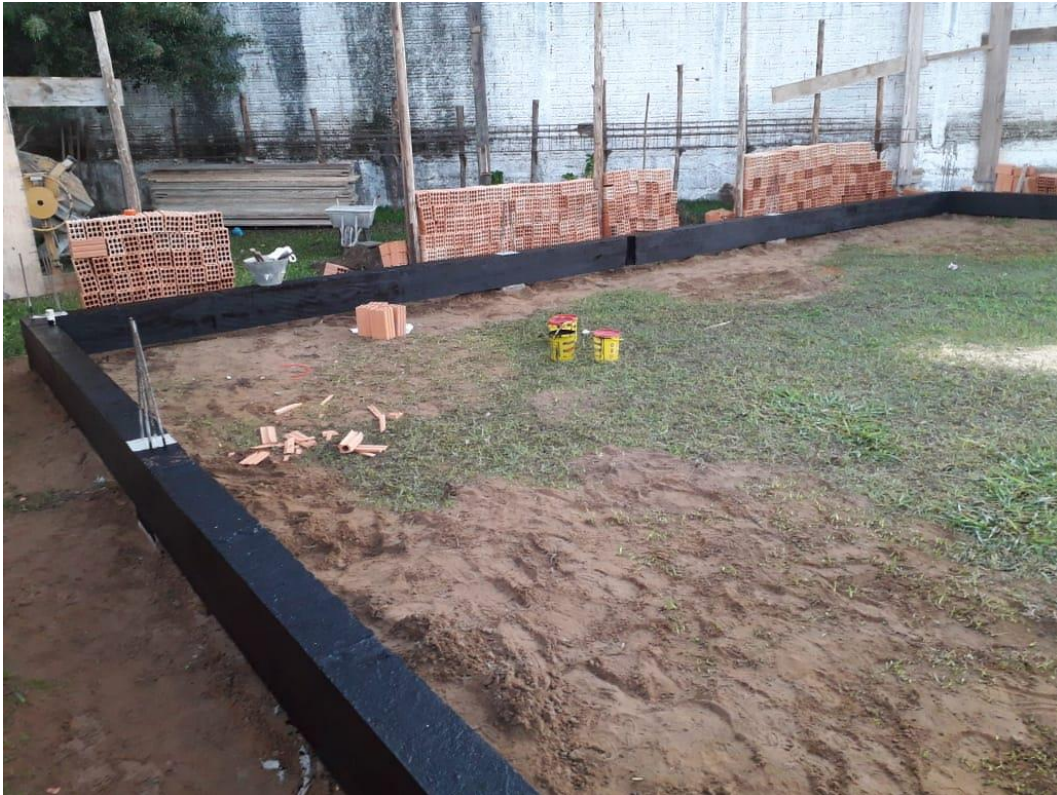
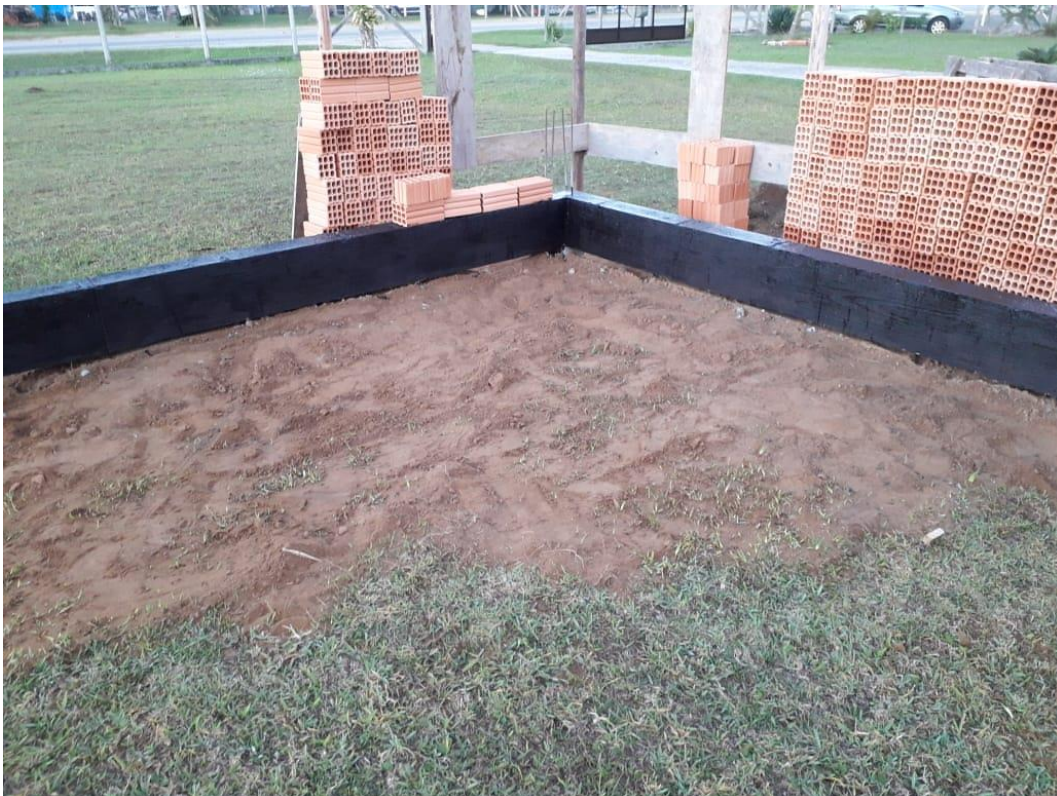
Figura 1 – Impermeabilização com hidroasfalto

As figuras 1 e 2 mostram uma fundação impermeabilizada com hidroasfalto nas faces laterais e na superfície das vigas de baldrame, esse tipo de material é muito utilizado para impermeabilizar as fundações. Além de ser comum e de fácil aplicação, esse tipo de material é um método eficiente, quando aplicado de maneira correta. Para garantir a funcionalidade do produto, a camada de impermeabilização não pode ser danificada.

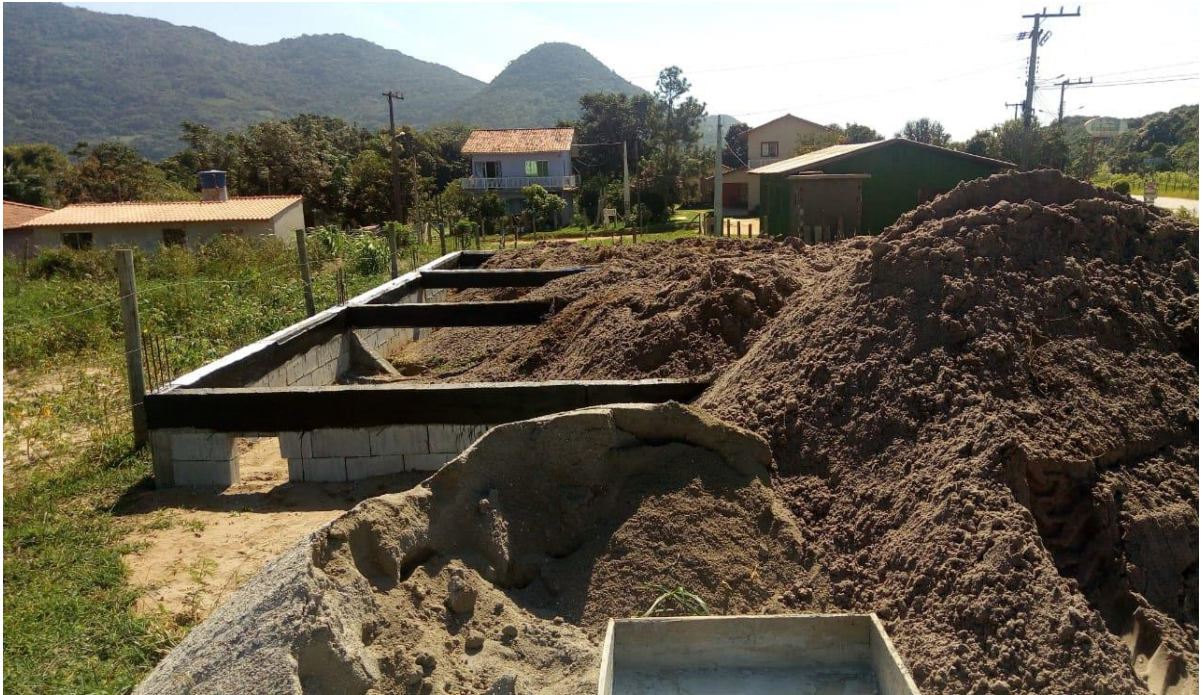
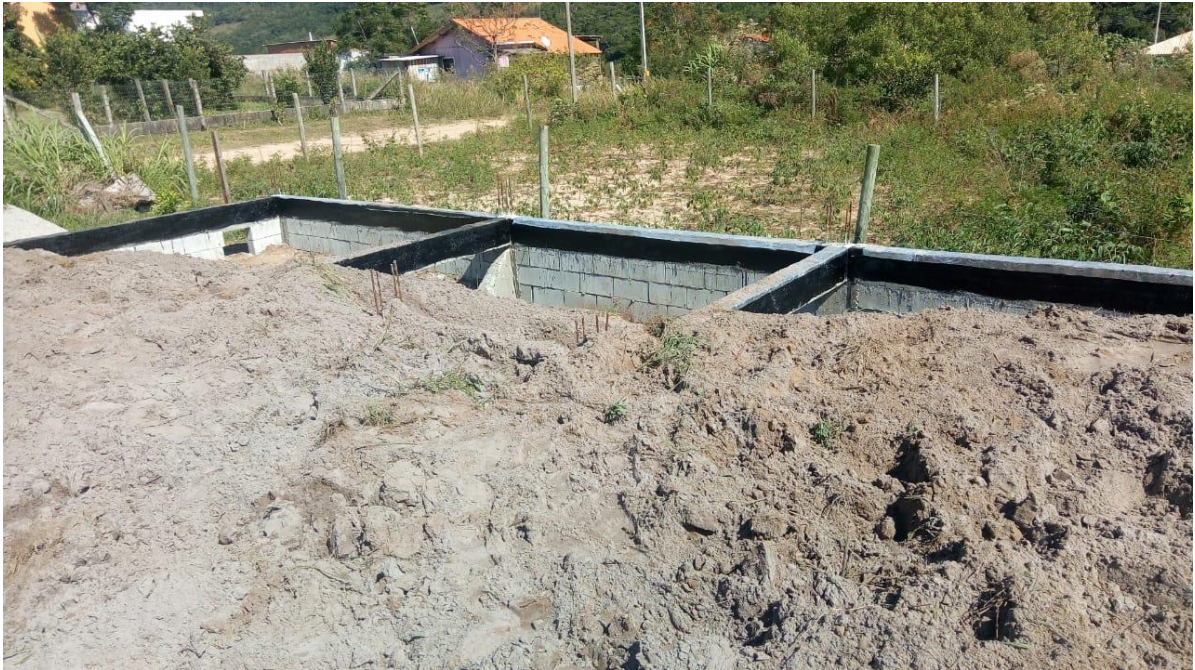
Figura 3 – Impermeabilização com manta asfáltica

As figuras 3 e 4 mostram uma fundação impermeabilizada com material hidroasfáltico nas faces laterais das vigas de baldrame, e manta asfáltica na face superior, esse tipo de impermeabilização, quando bem executada e protegida, é muito eficaz contra a umidade do solo. Pode-se avaliar também através da imagem que estão aterrando essa fundação, e esse serviço requer muito cuidado em sua execução, pois na hora de espalhar e compactar o aterro pode danificar a camada de impermeabilização.

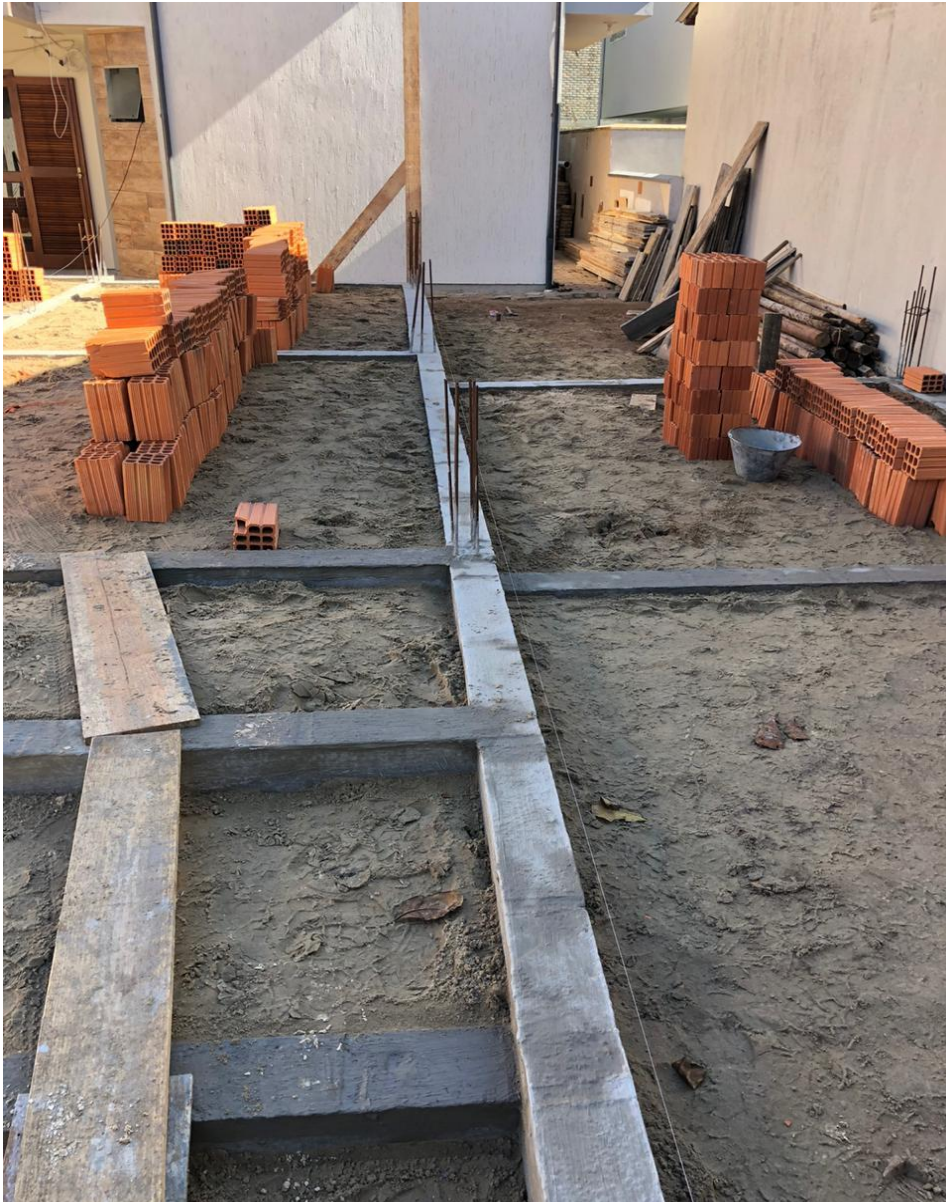
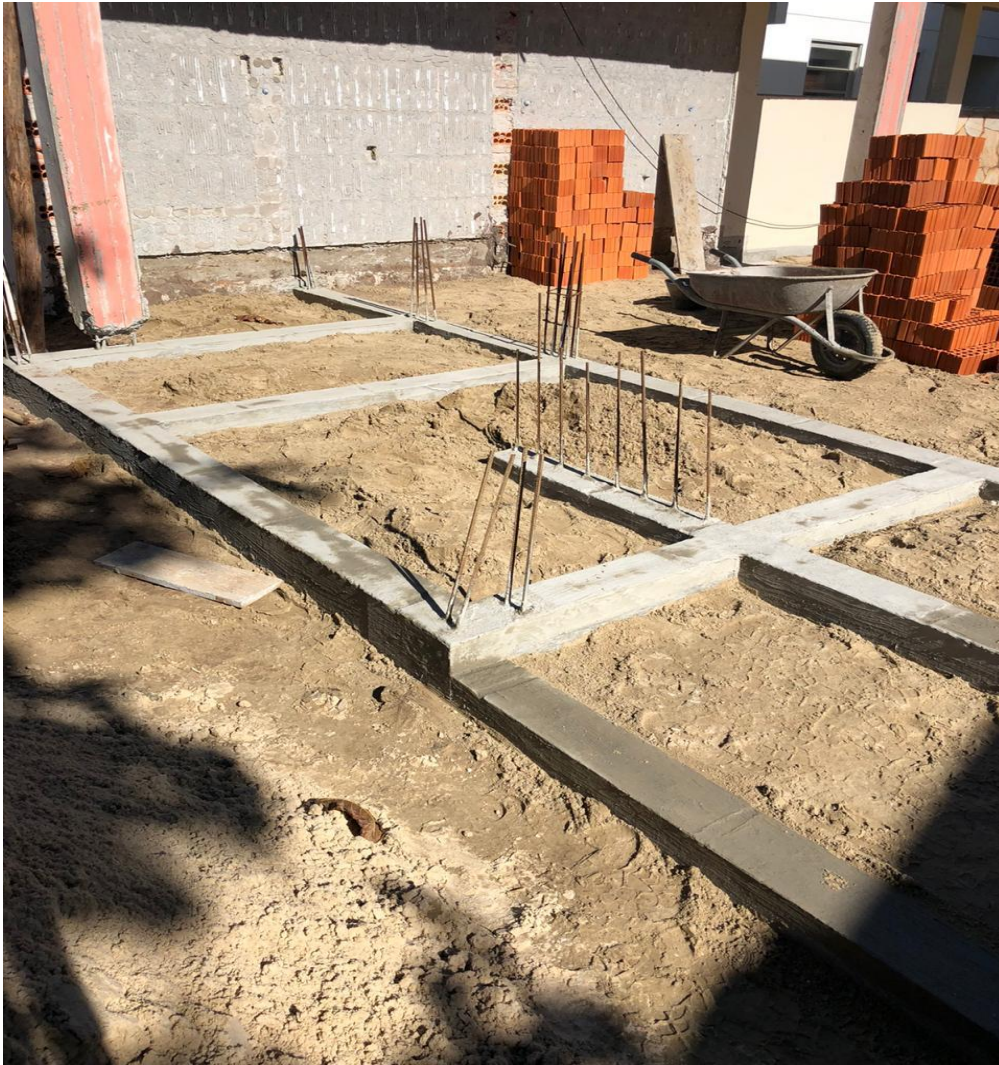
Figura 5 – Cimento polimérico

As figuras 5 e 6 mostram uma fundação impermeabilizada com cimento polimérico, esse produto não é muito utilizado para impermeabilização de vigas baldrame, pois seu custo é superior quando comparado aos produtos de emulsão asfáltica. Para aplicar o cimento polimérico deve ser aplicado em demãos cruzadas, isso garante que o produto alcance todos os poros da superfície aplicada.

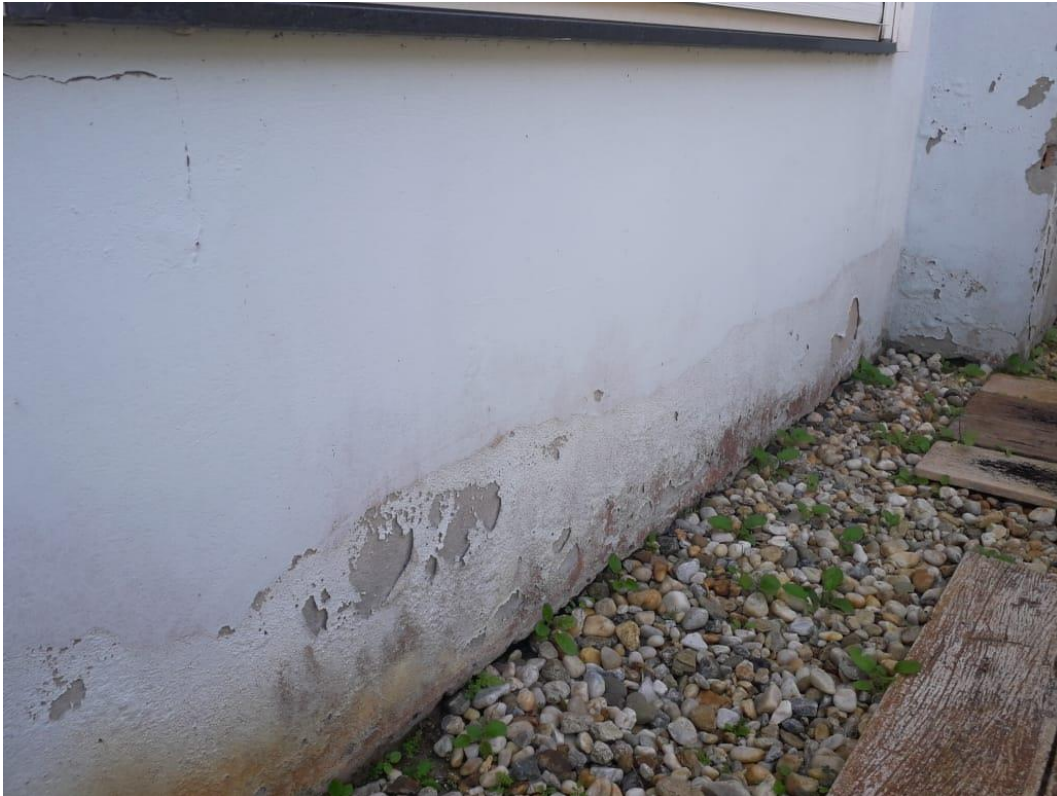
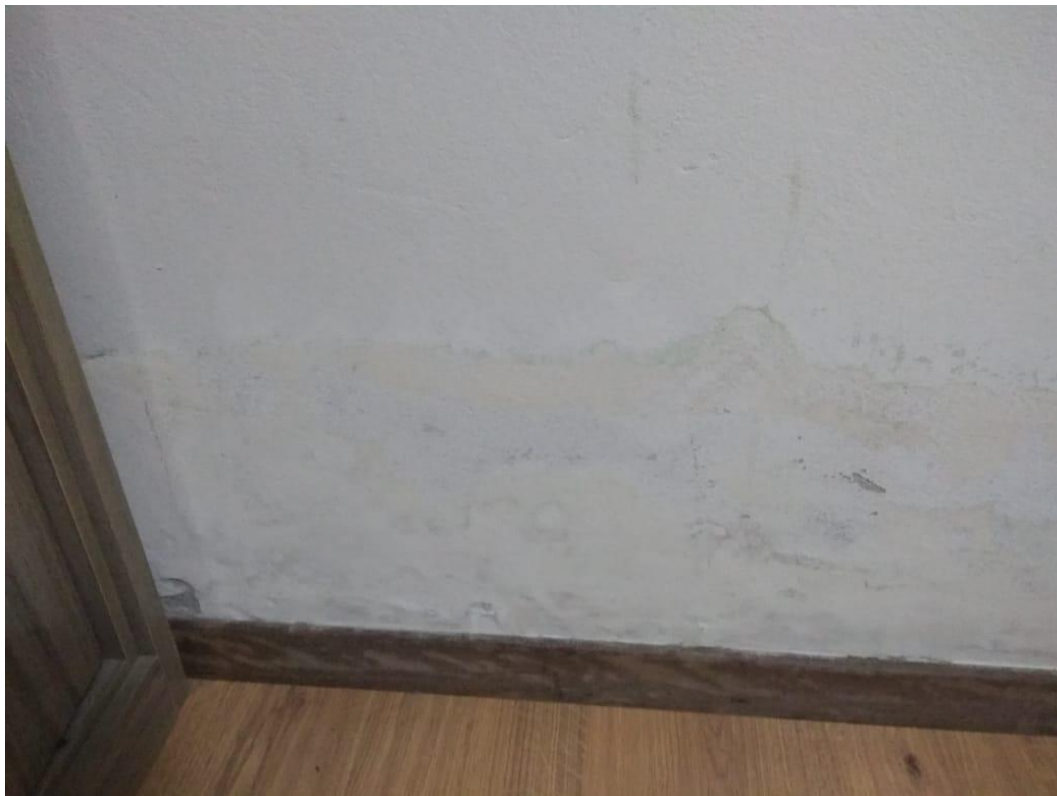
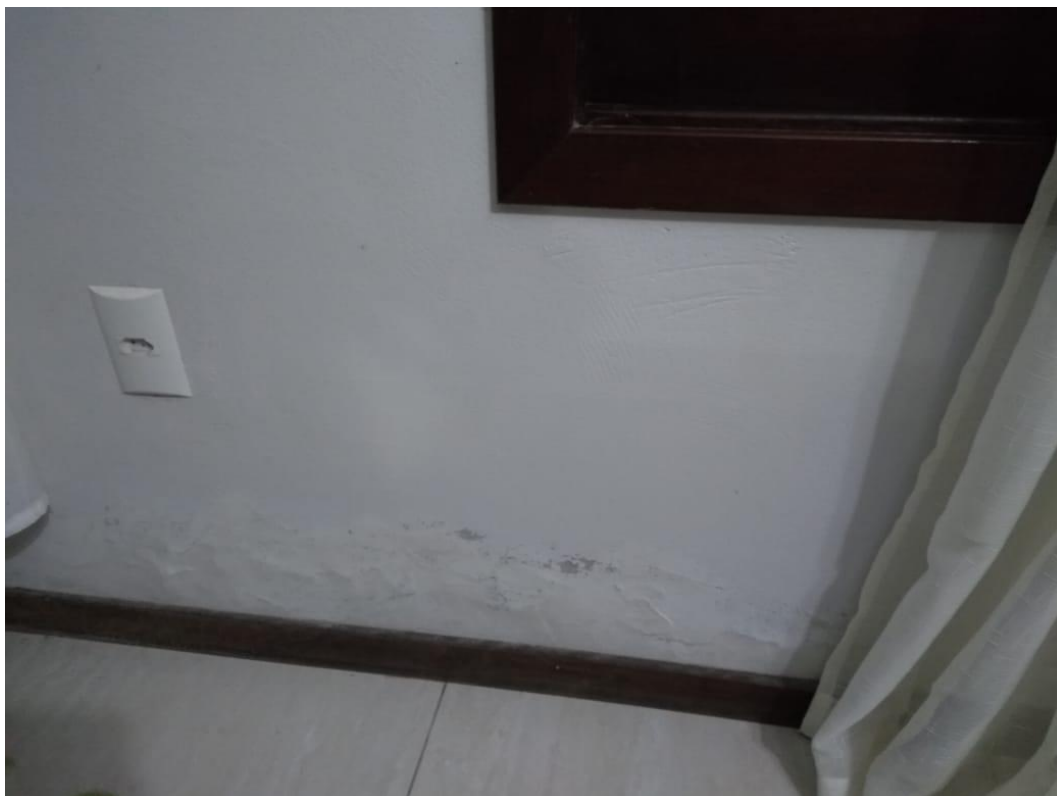
Figura 9 – Umidade parede externa

As figuras 9, 10 e 11 acima são de algumas das residências investigadas, pode ser observada a presença de manchas de umidade na parte inferior das paredes de alvenaria, a presença desse tipo de manifestação patológica é proveniente de umidade por capilaridade. Provavelmente durante o processo de construção dessas residências ocorreu alguma falha ou falta de impermeabilização das fundações.
