## **ANÁLISE DO ERRO DE CÁLCULO ESTRUTURAL NO PROJETO DE UM PILAR DE SUSTENTAÇÃO**

*Analysis of the structural calculation error in the design of a support column*

O artigo realiza um estudo de caso dos erros de cálculo estrutural cometidos<sup>1</sup> em um projeto de Engenharia Civil realizado no edifício Residencial Arvoredo<sup>1</sup>. O projeto inicial apresentava cálculos incorretos de um dos pilares de sustentação, resultando em uma solução inviável do ponto de vista estrutural. A metodologia utilizada foi baseada em pesquisa qualitativa, a partir da revisão de estudos e artigos específicos relacionados ao tema, além do estudo de caso e da análise de relatórios e do projeto do edifício Residencial Arvoredo, em que um dos autores do artigo esteve envolvido. A pesquisa externa proporcionou uma visão ampla dos erros de cálculo mais comuns na Engenharia Civil, a partir da análise de casos reais, levando a compreensão e o estudo de diferentes causas e consequências relacionadas ao tema. Já a análise do caso prático forneceu informações detalhadas sobre um erro de cálculo específico, analisando seus efeitos e ilustrando outras consequências que a não identificação precoce do er

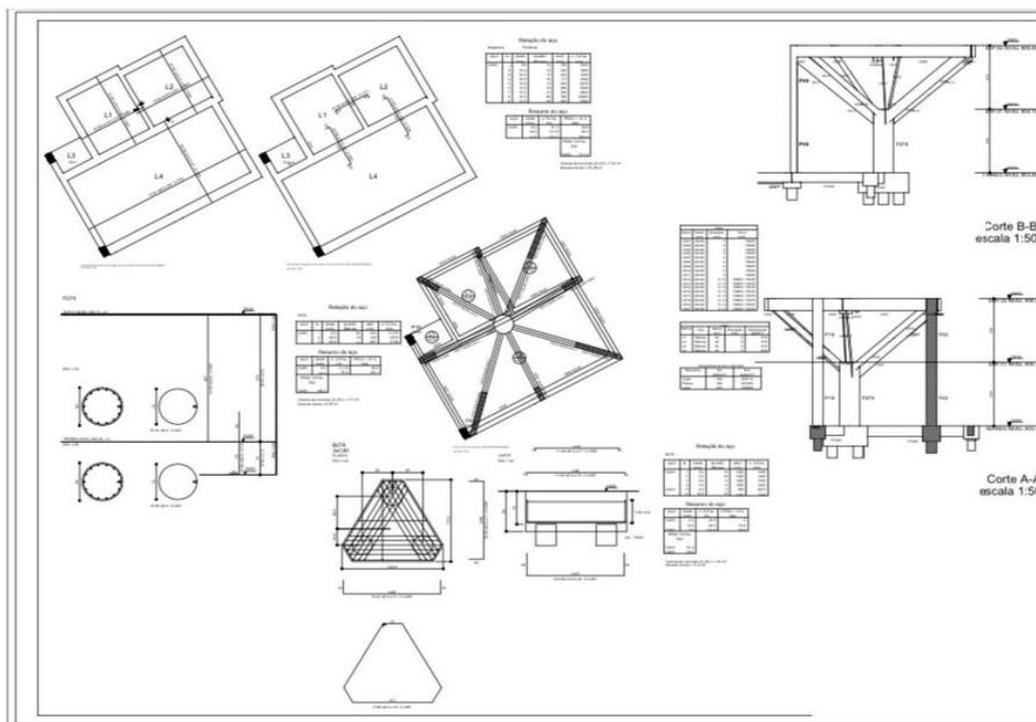
Figura 2 - Projeto executado, aprovado pelo Engenheiro calculista.  
Fonte: Empresa X (2016)

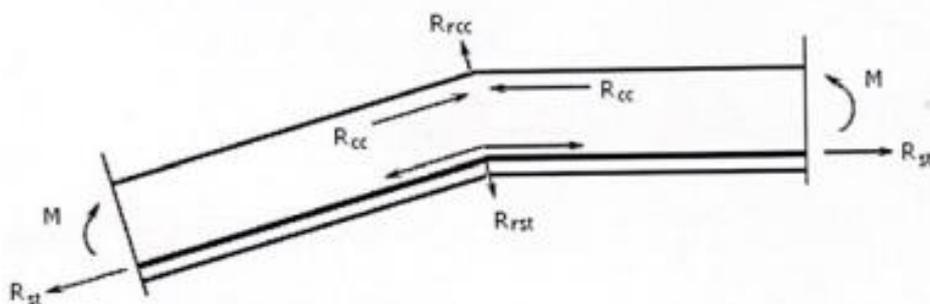
Nessa lógica, faz-se necessário o entendimento do conceito de a armadura longitudinal de um pilar, a qual define-se pelo conjunto de barras de aço que são dispostas ao longo do eixo do pilar, responsável por resistir esforços de tração, compressão e flexão. No projeto inicialmente proposto, a armadura longitudinal comprimida do pilar impõe ao concreto uma força tangencial resultante que o concreto não é capaz de absorver ou resistir, tendendo a planificar a peça, indicada na Figura 3 por  $R_{rst}$ . É o chamado “empuxo no vazio”.

Além disso, infere-se que a força atuante no banzo comprimido também impõe uma tensão resultante atuante em direção ao exterior da peça, exigindo uma armadura para resistir a estas tensões e evitar o colapso do concreto. Pode-se calcular a força de compressão de cada uma das vigas, através do momento positivo de cálculo  $M_d$  (que geralmente é crítico no nó onde há a mudança de direção).

Figura 3 - Mudança de direção na armadura longitudinal – cantos salientes comprimidos.

Sendo assim, conclui-se que o que deveria ter sido adotado no projeto inicial, para garantir a sustentação e solidez da estrutura, é a disposição da armadura conforme o recomendado por FUSCO (1995):

Após a análise do engenheiro calculista e alteração no projeto do Residencial Arvoredo, determinou-se a extensão da barra inclinada até o topo do trecho com inclinação diferente e continuar na direção da barra comprimida deste outro trecho, conforme efetuado para a barra 1 da Figura 4, sempre respeitando o comprimento de ancoragem mínimo das barras.

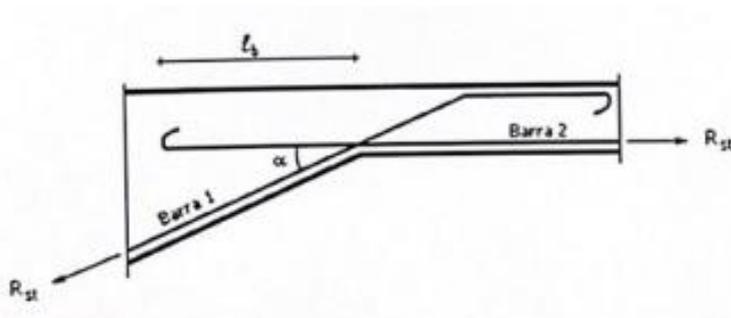
Figura 4 – Solução recomendada por FUSCO (1995)

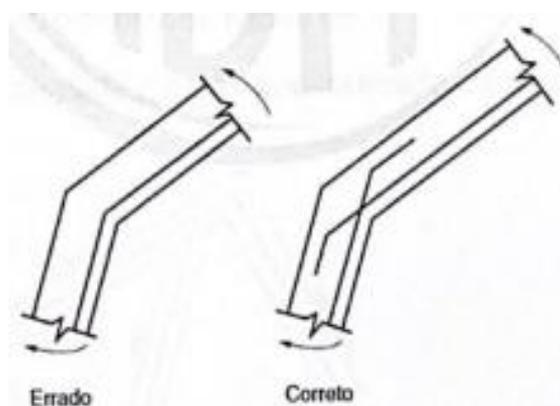
Devido inclusive a importância e gravidade do assunto juntada da frequência nesse tipo de erro, que já gerou diversos acidentes e rompimentos de peças, a NBR 6118/2014 no seu item 18.2.3 apresenta a forma correta e incorreta de detalhamento de peças.

Figura 5 – NBR 6118/2014 - Projeto e Execução de Obras de Concreto Armado, item 18.2.3, Figura 18.1 (Errado e correto na mudança de direção).

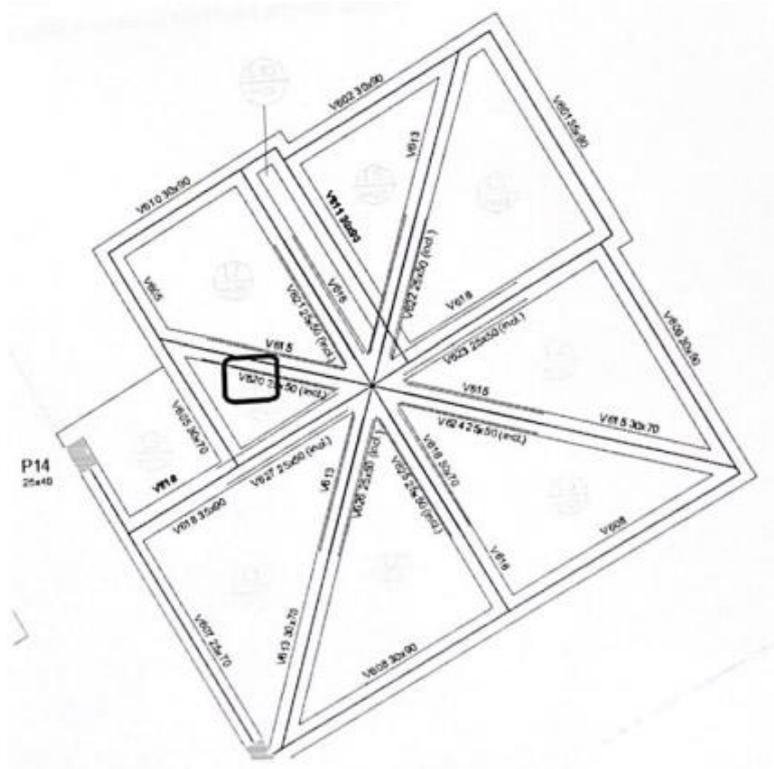
técnico viga V620, que também se aplica para as demais vigas do projeto do Residencial Arvoredo, destacado em preto na Figura 6.

Figura 6 – Forma das vigas e lajes (1º pavimento)  
Fonte: Empresa X (2016)
