## **Análise das manifestações patológicas em estruturas de concreto armado: um estudo de caso em uma usina sucroalcooleira no estado de Minas Gerais.**

**Bruno Leal Valente Souza, Maria Eduarda Oliveira de Paula**  
(brunolvsouza@gmail.com) (mariaeduardaodep@gmail.com)

### **Resumo**

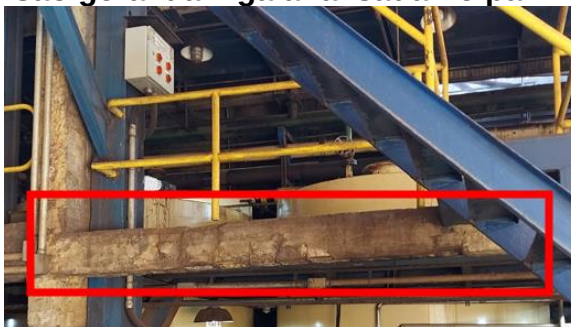
A presença significativa de corrosão é evidente no local, como pode ser observado nas imagens a seguir. Na figura 9, é apresentada a visão geral de uma viga localizada no primeiro pavimento da fábrica, que apresenta problemas de corrosão em toda sua extensão. Na figura 10, é ilustrado de forma mais detalhada esse problema, assim como nas figuras 11 e 12, onde verificamos outros pontos dessa mesma viga, com corrosão avançada e rompimento dos estribos.

**Figura 9 - Visão geral da viga analisada no pavimento térreo.**

Para solucionar essas manifestações patológicas, Souza e Ripper (1998) propõe o seguinte método: remover cuidadosamente o concreto afetado e os produtos de corrosão, preparando o substrato corretamente, podendo-se utilizar de jatos de areia para remoção de todas as partículas soltas, removendo o material que possa vir prejudicar a aderência da camada protetora, retirando também das camadas de corrosão que se formam sobre a armadura.

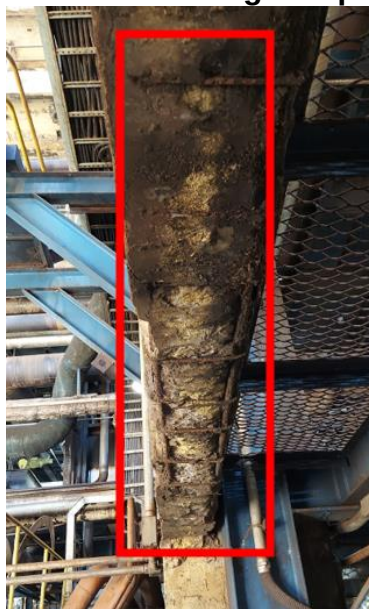
**Figura 10 - Visão inferior da viga do pavimento térreo**

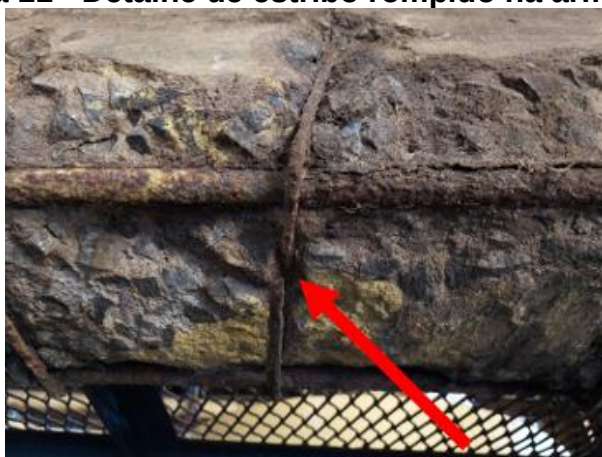
**Figura 11 - Detalhe de estribo rompido na armadura.**

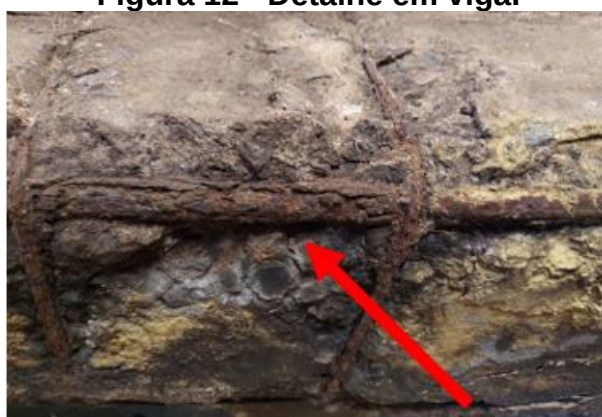
**Figura 12 - Detalhe em viga.**

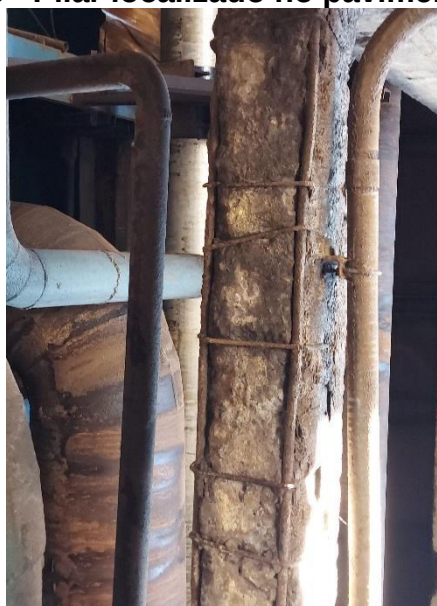
**Figura 13 - Pilar localizado no pavimento térreo.**

Na figura 13 é apresentado um pilar localizado no pavimento térreo, que apresenta sua armadura totalmente exposta, sem o cobrimento necessário.

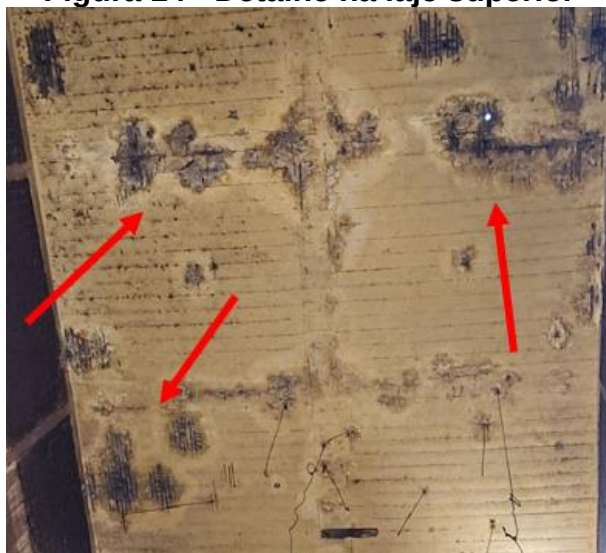
**Figura 14 - Detalhe na laje superior**

Nas figuras 14, 15 e 16, é recorrente a presença de armaduras expostas e aberturas nas lajes.

De acordo com o método de Helene (1988), as manifestações patológicas de corrosão em armaduras das lajes como as mostradas nas figuras, podem ser ocasionadas pelo cobrimento inadequado ou a utilização de concreto com a resistência incorreta. Pelo fato do local se encontrar em um ambiente com classe de agressividade IV, segundo a ABNT NBR 6118: 2023 (Projeto de estruturas de concreto – Procedimento), o cobrimento esperado para lajes é de 45mm, e para vigas e pilares é de 50mm, sendo que o concreto utilizado deve possuir classe do concreto  $\geq$  C40. Dessa forma, é possível que esses valores não tenham sido respeitados e, de acordo com coleta de informações e levantamentos realizados, foi verificado que não houve a realização de manutenção preditiva, facilitando o aparecimento de manifestações patológicas, juntamente com a falta de manutenção corretiva, agravando as manifestações que surgiram.

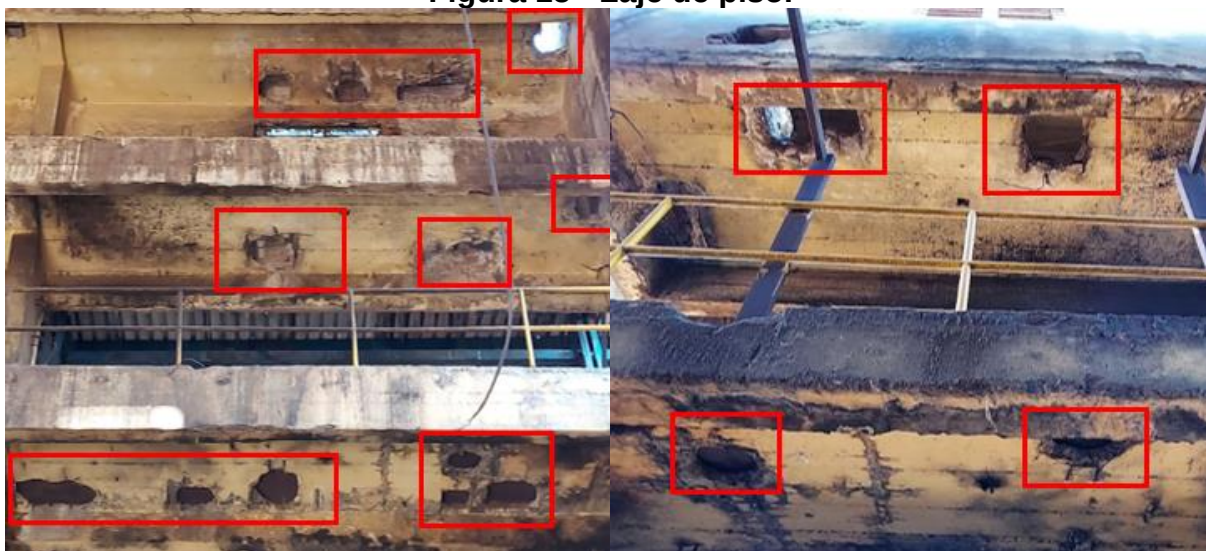
**Figura 15 - Laje de piso.**

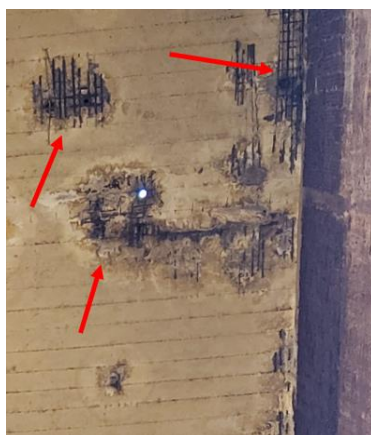
**Figura 16 - Detalhe da laje.**

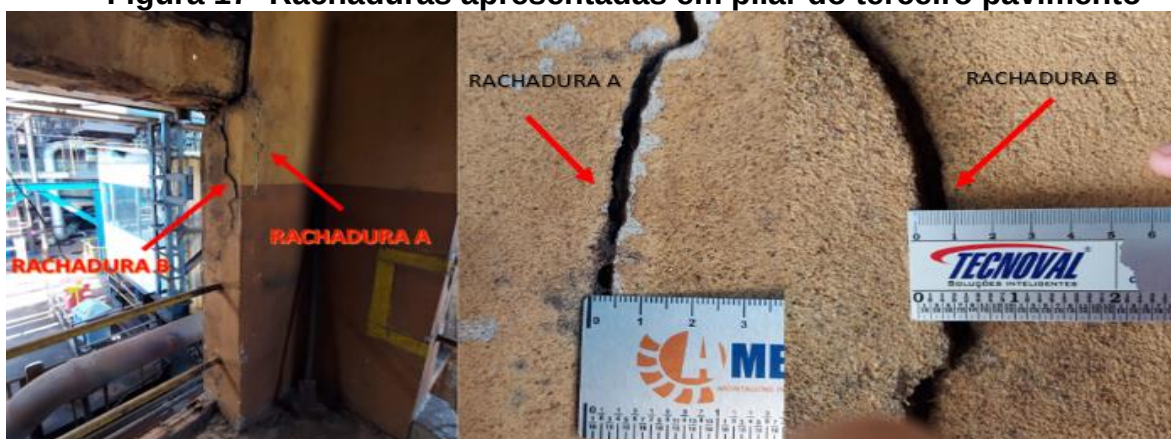
Durante a análise foi verificado a presença de fissuras, trincas e rachaduras em diversos pontos da estrutura. Na figura 17, pode-se observar em detalhes as rachaduras encontradas em um pilar localizado no terceiro pavimento.

**Figura 17- Rachaduras apresentadas em pilar do terceiro pavimento**

O pilar em análise apresenta duas rachaduras, sendo a rachadura A de aproximadamente 0,4 cm (4 mm), e a rachadura B de aproximadamente 0,8 cm (8 mm). Observando o formato das rachaduras, e o aparente local de origem delas, saindo do topo do pilar para o corpo, realizando uma curva, podemos supor que a causa provável, de acordo com Helene (1988), seria a compressão localizada.

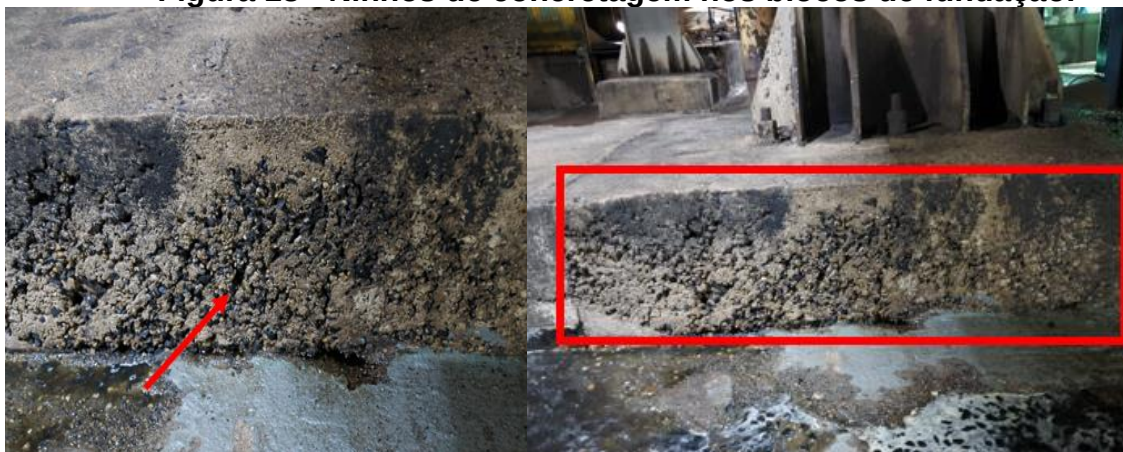
A segregação mostrou-se presente em alguns pontos do local, em especial nos blocos de fundação das estruturas metálicas.

**Figura 18 - Ninhos de concretagem nos blocos de fundação.**

Nas imagens é visível o acúmulo de agregados nos blocos que compõem as bases dos pilares metálicos, ocasionando ninhos de concretagem. Na figura 18, observa-se uma concentração de agregados graúdos muito grande na região onde há o surgimento de ninhos, e, de acordo com Helene (1988), isso é ocasionado devido a

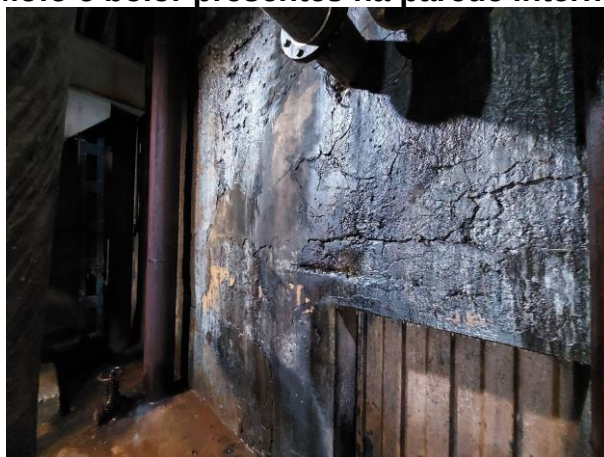
As manchas causadas pela umidade foram encontradas em alguns setores da fábrica, principalmente na área de produção. A figura 19, ilustra uma parede onde líquidos provenientes da produção são lançados constantemente.

**Figura 19- Mofo e bolor presentes na parede interna da fábrica.**

Na figura 19 é apresentado manchas de mofo em uma parede do interior da fábrica, apresentando coloração em tons escurecidos. O problema parece ter como origem em um fluxo constante de líquidos, que pode ser observado durante a análise do local. Os fluidos provenientes da produção escapam das máquinas da fábrica em direção à parede examinada, resultando na presença constante de umidade na área.
