**ANÁLISE DAS CAUSAS DO DESABAMENTO DA EDIFICAÇÃO COM FOCO NO
COMPORTAMENTO DO SOLO DA REGIÃO
ESTUDO DE CASO: CHAMPLAIN TOWERS SOUTH**

2022

Trabalho de Conclusão de Curso apresentado ao Curso de Engenharia Civil da Universidade do Sul de Santa Catarina como requisito parcial à obtenção do título de Engenheiro Civil.

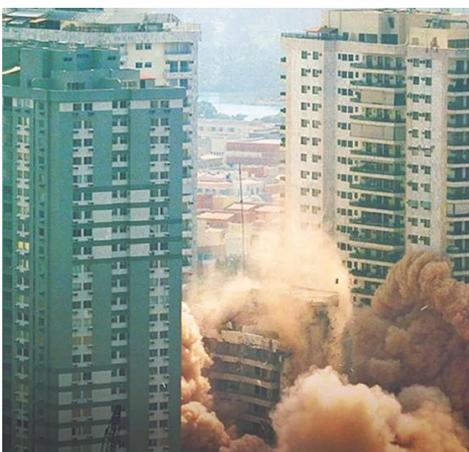
Figura 3 – Implosão do edifício.

Após o incidente, peritos e técnicos da prefeitura constataram que o restante da estrutura apresentava diversas fissurações e estalos, o que implicou na decisão de implodir a edificação. A Figura 3 apresenta a implosão do edifício.

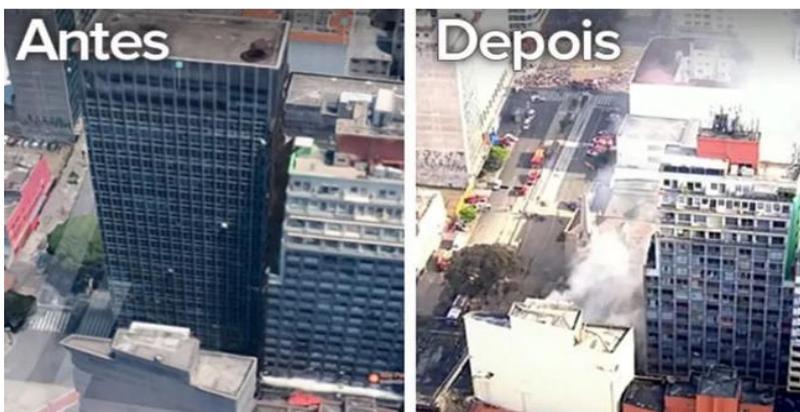
Figura 4 – Antes e depois do colapso da edificação.

Conforme Pacheco et al (2019), a causa mais provável que desencadeou o colapso da estrutura foi o efeito de torção gerado pelas altas temperaturas. Como o edifício contava com estruturas assimétricas, as deformações térmicas geraram tensões de torção muito acima da resistência da estrutura. É importante destacar que, o projeto estrutural original não foi encontrado pelo autor, onde as suposições feitas foram baseadas em um projeto hipotético. A Figura 4 apresenta a edificação antes e depois de seu colapso.

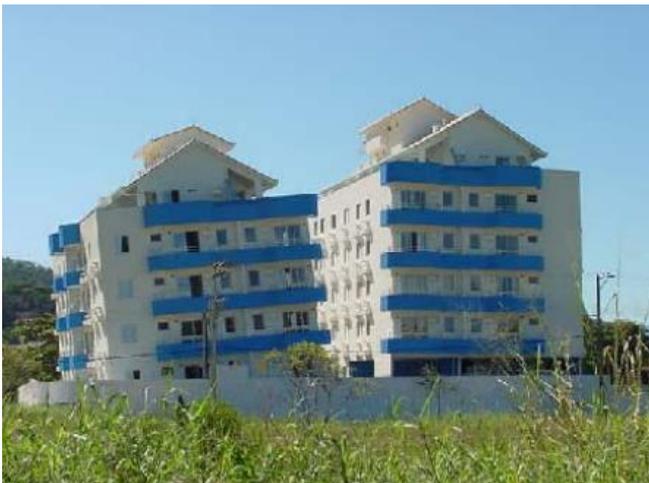
Figura 5 – Colapso parcial da edificação.

No ano de 2001, o bloco B sofreu desabamento parcial de sua estrutura, causado pela ruptura do seu sistema de sustentação, conforme explica Souza (2003). Foi verificado que as estacas cederam cerca de dois metros, onde a estrutura do edifício se acomodou de forma inclinada, causando desaprumo de 2,5 m entre a base e o topo. A Figura 5 apresenta a edificação após seu colapso parcial.

Antes do incidente, foram realizados serviços de aterramento na área da edificação, com o intuito de prevenir possíveis transbordamentos e corrigir recalques sofridos no piso da garagem – cerca de 30 cm. Após o colapso da estrutura, foi concluído que o sistema de fundação em conjunto com o aterro localizado no edifício – aumento do carregamento - não estavam adequados para o tipo de solo do terreno. Com exceção do pavimento térreo, os demais pavimentos se mantiveram íntegros, sem patologias graves, de acordo com Souza (2013).

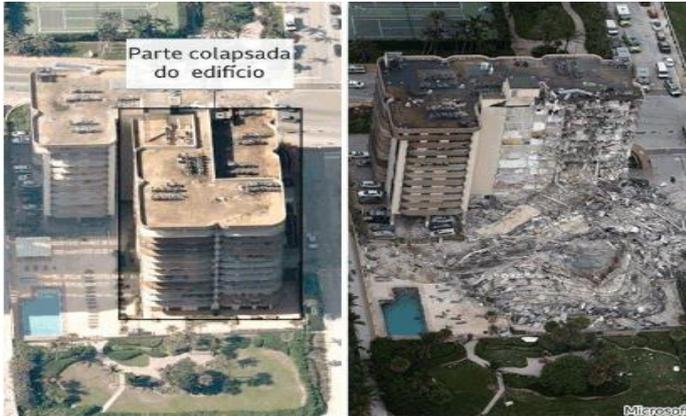
Figura 37 – Champlain Towers South após seu colapso.

Os autores mostram que o colapso ocorreu de maneira progressiva, onde a falha de um elemento estrutural desencadeou elementos adjacentes. Além disso, estipulam que a fissuração dos elementos estruturais e o recalque diferencial do solo, possam ter causado o colapso parcial da edificação.

Para o caso do Champlain Towers South, não foi constatado sinais de recalque diferencial em laudo estrutural (2018) - apresentado no item 4.1.1 - visto que o resultado destes são fissuras com inclinações características (45°) em elementos estruturais e de vedações, conforme define Thomaz (1989). Os danos estruturais que a edificação apresentava se assemelham ao caso do edifício Palace II – item 2.1.1 – onde também foram constatados fissurações e estalos em elementos estruturais. Assim, é provável que a falha destes elementos pode ter contribuído significativamente para o colapso do edifício, visto que as manutenções – será feito análise em item posterior – necessárias não foram realizadas,

O mais provável é que a corrosão da armadura em elementos estruturais devido à intrusão salina, tenha sido o principal fator que desencadeou às falhas na estrutura. Se um elemento estrutural não consegue desempenhar mais a função para o qual foi projetado, há a redistribuição de tensões e sobrecarga da estrutura, até atingir seu colapso progressivo. Aliados a negligência na gestão condominial, onde não foram realizadas as manutenções necessárias – relatadas no laudo estrutural (item 4.1.1) – para garantir o bom desempenho da edificação, ocorreu a tragédia.
