**ANÁLISE DE CUSTOS DOS PROBLEMAS EM UMA OBRA UTILIZANDO O**  
**MÉTODO CONSTRUTIVO PAREDE DE CONCRETO MOLDADAS IN LOCO –**  
**ESTUDO DE CASO**

Trabalho de Conclusão de Curso apresentado  
ao Curso de Engenharia Civil, do Centro  
Universitário Ritter dos Reis (UniRitter), como  
requisito parcial para obtenção do título de  
Bacharel.

2022

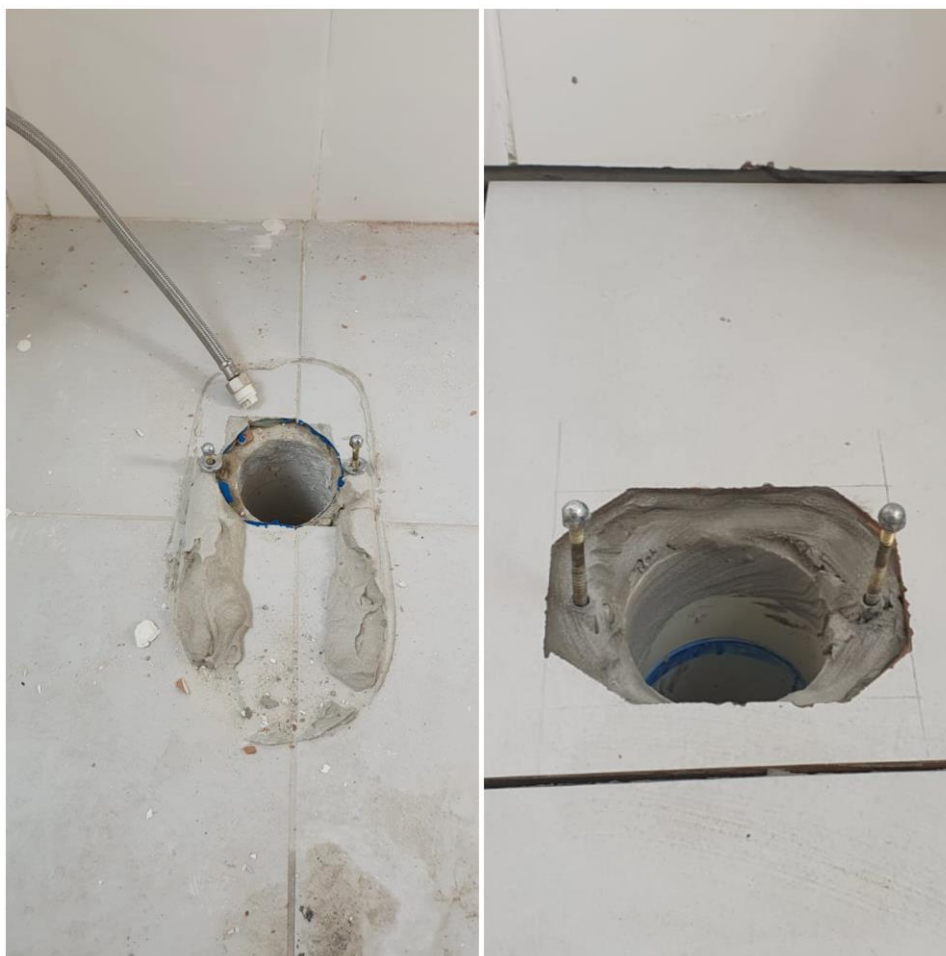
Nas 3 torres já havia sido finalizado os serviços de piso, azulejo e rejunte. O número de cerâmicas retiradas variava de acordo com a localização do ponto de vaso, mas sempre era necessário fazer a troca, então o azulejo era recolocado juntamente com o acabamento do rejunte, o que acabou por gerar perdas e gastos na reaplicação do novo material (Figura 14).

Figura 14 – Acabamento ponto de vaso após a correção.

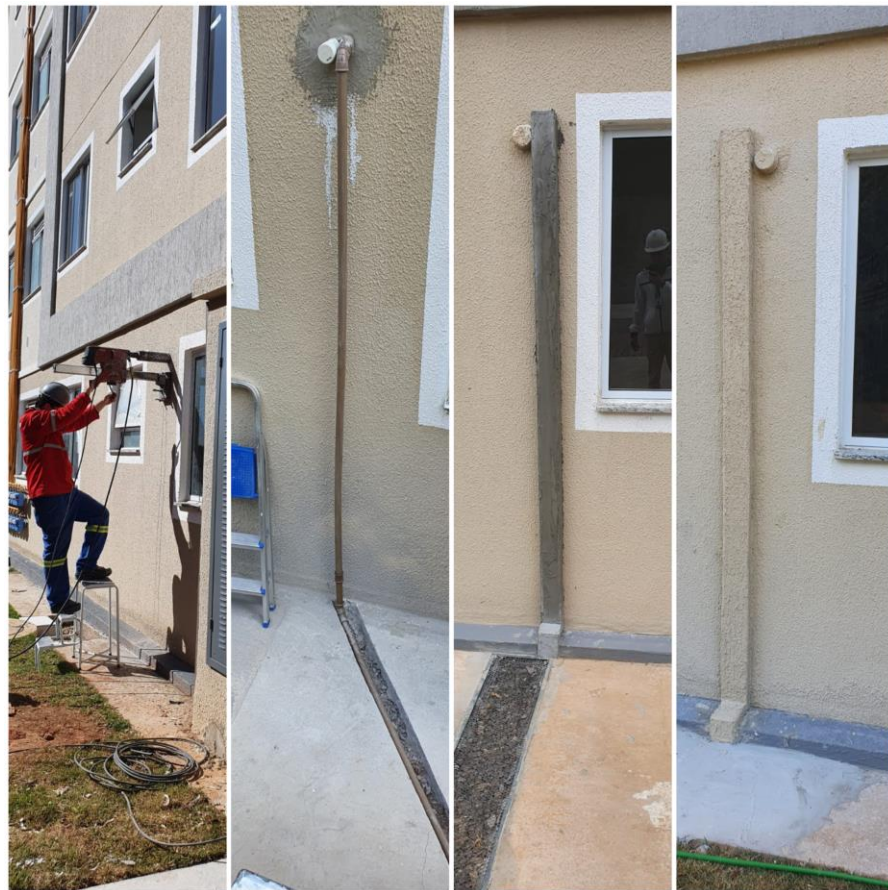
Figura 15 – Atividade com perfuratriz em execução e tubo de saída do ar-condicionado já no lugar correto.

A atividade exigiu uma solução rápida e eficaz que mantivesse a funcionalidade gerando o mínimo de danos possíveis (Figura 16), porém gerou gastos maiores do que se a atividade tivesse sido planejada com antecedência.

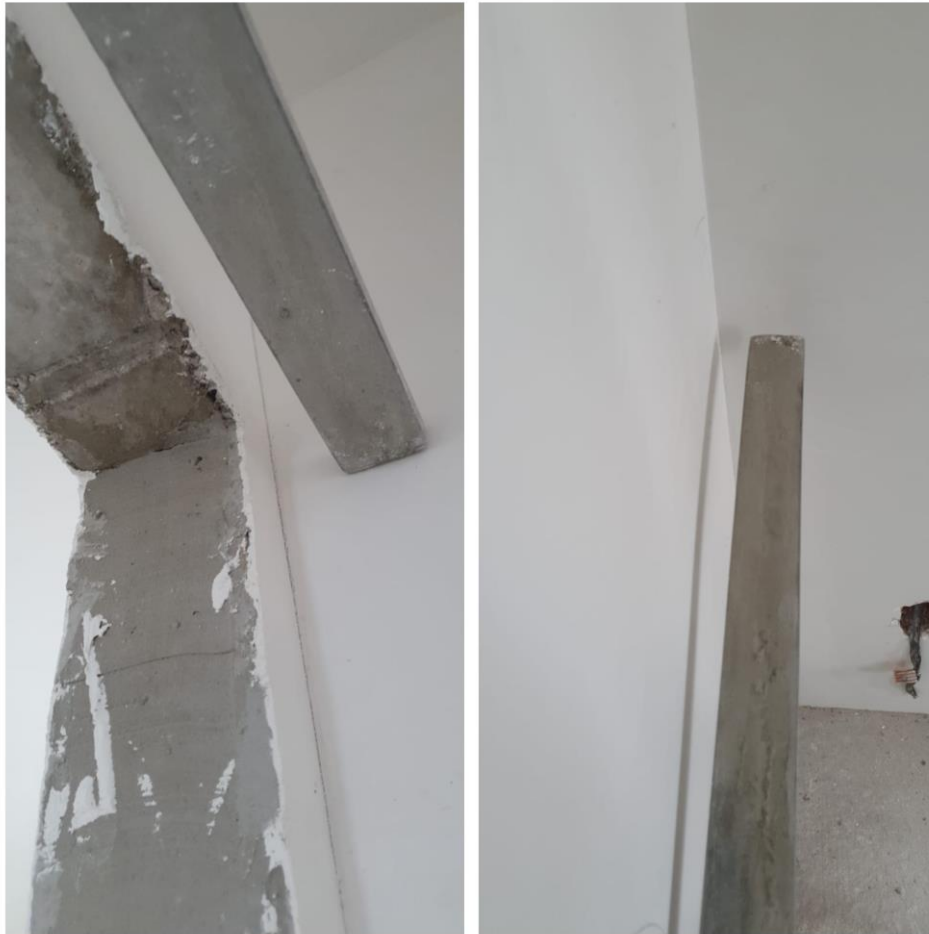
Devido a falhas de conferência na hora de travar a forma e ajustar os esquadros, com o peso do concreto sendo lançado a uma altura aproximada de 3 metros, algumas formas acabaram abrindo, e as paredes saindo fora de esquadro (figura 17). Conforme se dava em execução o serviço de pós-forma (regularização de paredes e tetos), foi constatado o deslocamento das paredes.

Figura 17 – Parede fora de esquadro.

Para a execução do serviço de ajustar as paredes, foram utilizados quatro colaboradores, e montado um cronograma para a atividade em que cada prestador tinha suas unidades fixas, conforme o final da numeração do apartamento (Figura 18). Considerando o alto consumo de materiais essa atividade acabou se tornando extremamente cara e improdutiva, pois o colaborador levava mais tempo que o previsto para executar a atividade em questão.

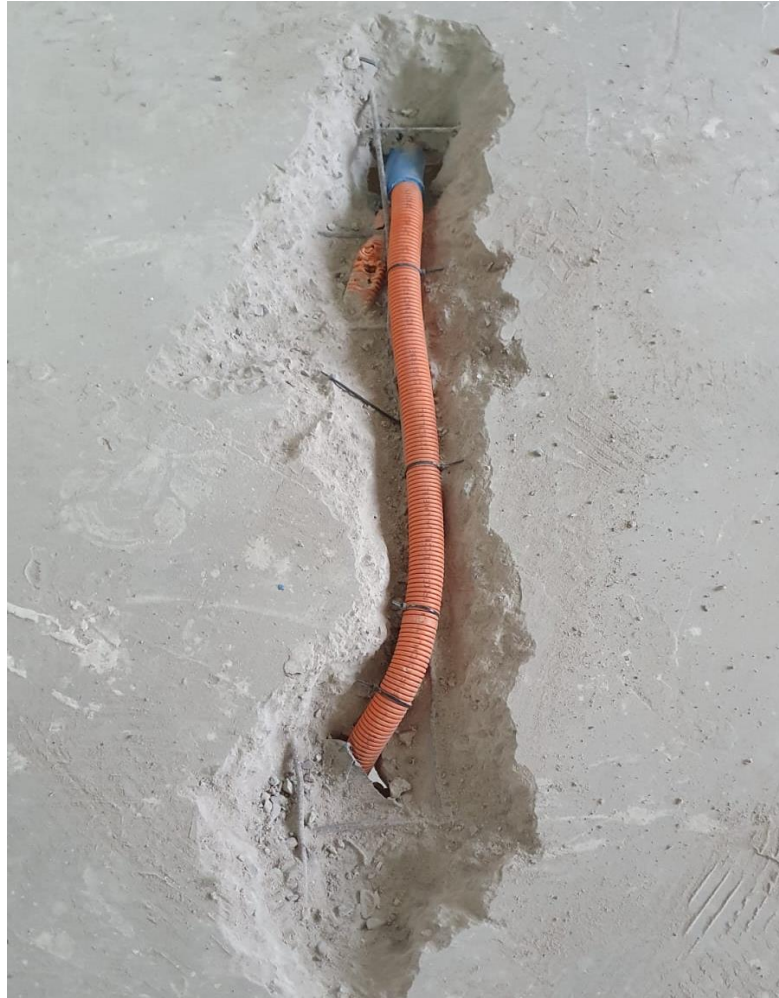
Juntamente com a falta da hidráulica houve falta de eletrodutos e caixinhas elétricas (Figura 21), devido ao processo da construtora de se usar os kits elétricos o impacto não foi grande, sendo necessário passar somente a parte faltante. Com a sondagem elétrica em execução, já ia sendo feita tal correção com o time de eletricitistas designado e utilizando os cabos necessários para cada situação.

Figura 21 – Tubos e eletrodutos não passados antes da concretagem.

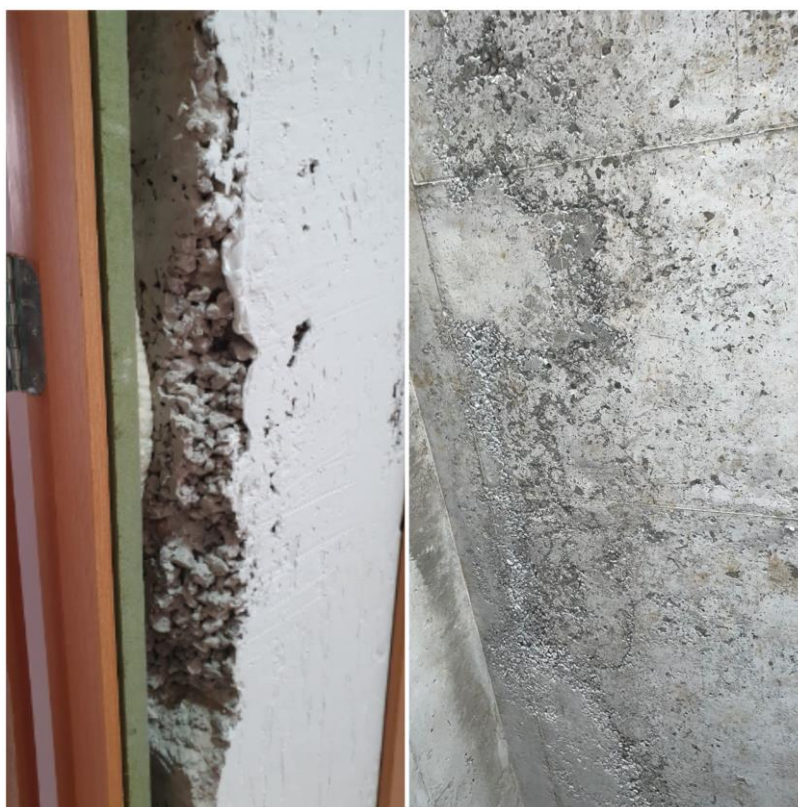
Os problemas da segregação vão de problemas estéticos até o comprometimento da estrutura quanto a sua capacidade de suporte e durabilidade. Em casos mais críticos acaba por expor as armaduras, causando sua corrosão e em último estágio, o colapso da estrutura. Na obra em estudo teve-se o problema em questão em algumas paredes do corredor de uma das

Figura 22 - Segregação em parede de concreto.

Foi feita a identificação dos locais com a manifestação patológica e demarcados para a correção, após o reconhecimento, foi feito o recorte do local utilizando uma esmerilhadeira com disco para concreto, abrindo fendas para facilitar a retirada com o uso de um martelo rompedor, após a retirada foi feito uma forma de madeira com suas bordas vedadas com espuma expansiva devido à alta fluidez do graute, e para a conclusão do tratamento foi utilizado graute para preencher a forma.

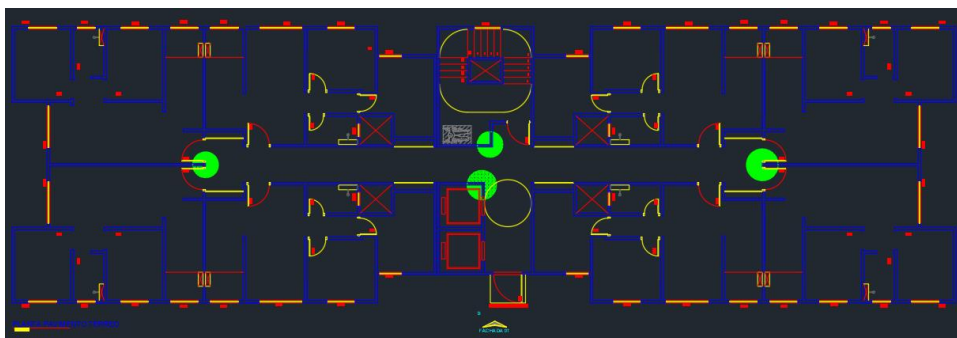
O problema gerou gastos para sua reparação. Como a segregação ocorreu em poucos lugares não foi utilizado muito material e como mão de obra foi utilizado apenas 1 pedreiro, totalizando os locais da patologia, foram ao todo 4 pontos somente em uma das torres (Figura 23).

Figura 23 – Planta baixa térreo com os pontos da patologia marcados em verde.

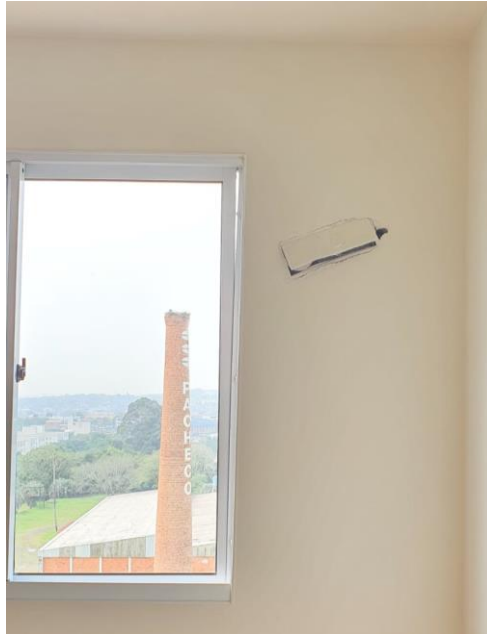
Figura 24 – Ponto de ar-condicionado desalinhado.

Com as tubulações corrigidas e a caixinha no lugar correto, onde foi necessário quebrar a parede, foi preenchido com argamassa, para o acabamento da parede foi utilizado gesso e massa corrida precedendo a pintura como finalização, ao todo foram 35 unidades para realizar o ajuste, gastando o material citado e a mão de obra de um pedreiro, um hidráulico, um eletricitista e um pintor seguindo uma linha de atividade (Figura 25).

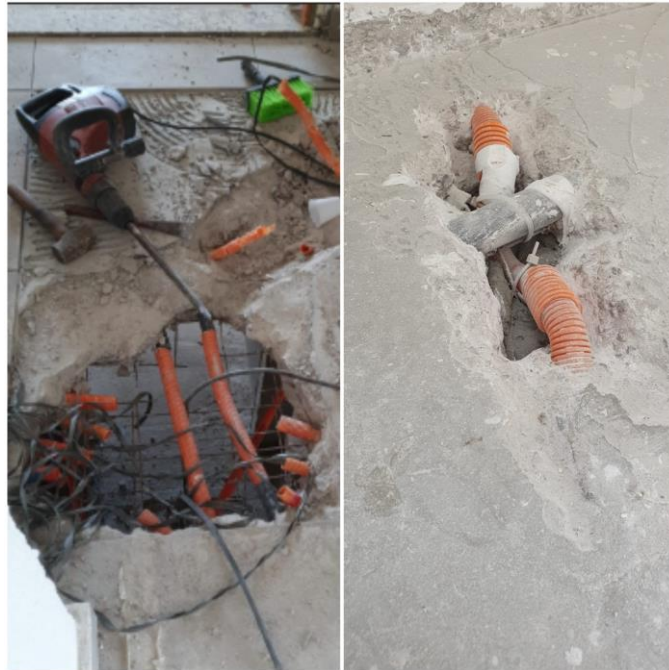
Figura 26 – Quebra da laje para desobstrução de eletrodutos.

Devido ao método construtivo onde toda parede é estrutural, as quebras eram cuidadosamente feitas, principalmente as maiores para não gerar danos ao sistema (Figura 26). Quando era necessário a quebra ser feitas em lajes, era visto em projeto o caminho que o corrugado fazia para quebrar somente onde era necessário, então a laje a ser realizado o conserto era escorada com escoras metálicas ajustáveis, em no mínimo em 4 pontos.

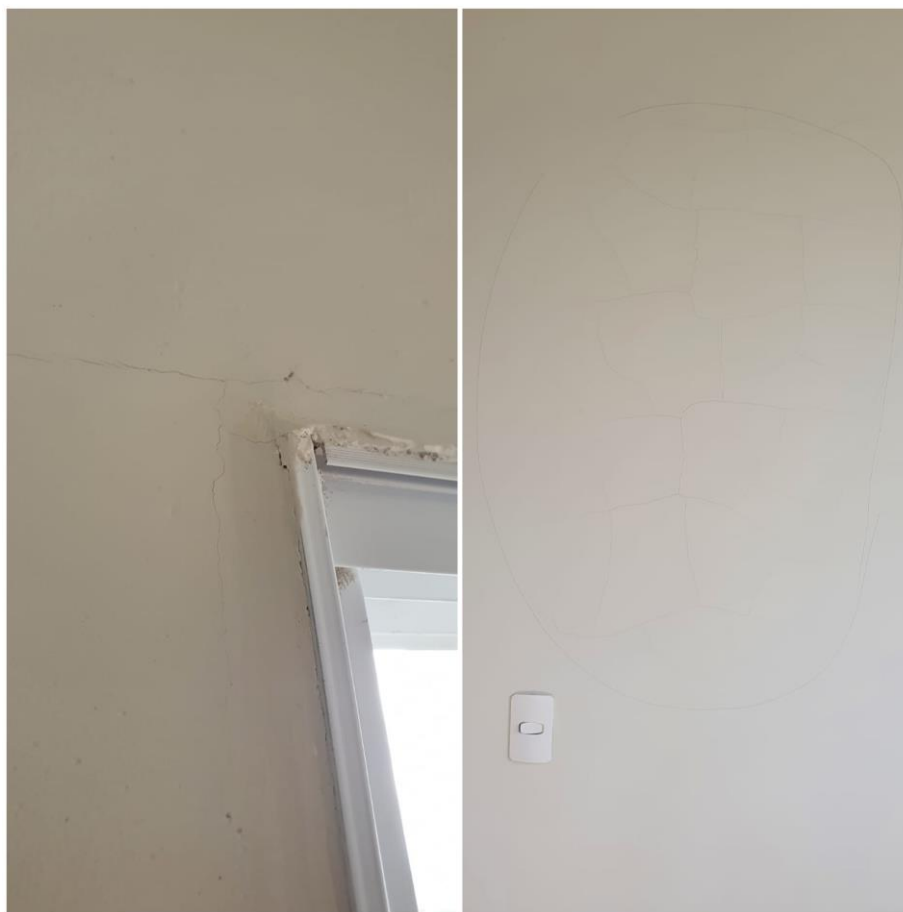
Um dos problemas enfrentados principalmente na fase do acabamento por ser mais perceptível devido a pintura, foram as fissuras, sendo mais frequentes nos cantos das esquadrias. Devido ao método estrutural as formas não possuem vergas e contravergas, elementos estruturais responsáveis por suportar as movimentações das esquadrias, acabou por acarretar na fissuração do concreto, gerando gastos a mais devido a uma falha no método.

devido à baixa resistência à tração do concreto o material apresentará fissuras mesmo em situações em que não existem falhas estruturais, apresentando assim fissuras ou trincas nas áreas mais tracionadas do elemento, e a patologia em questão não causará nenhum dano estrutural ao sistema, mas causará incomodo estético pois pode ser percebida a olho nu.

Figura 28 – Fissura na parede do imóvel.

Para o tratamento das fissuras utilizou-se selante acrílico, o produto calafeta a fissura podendo ser lixado e aceitando acabamentos de pintura e acaba sendo recomendado para a correção desta pequena manifestação patológica. Esse problema persistiu até o fim da obra gerando custos sem parar com material de calafetação para o tratamento, pois em todas as torres devido a repetição do método houve fissuração em todos os apartamentos, sem exceção (Figura 28).

Com a entrada do serviço de checklist nas unidades onde se dá o acabamento no apartamento, as fissuras iam sendo fechadas com o selante, lixadas e pintadas, porém, sempre surgiam novas fissuras tornando uma atividade continua e consumidora. Com as entregas das unidades aos moradores próximas da data chave era conferido todos os apartamentos novamente para tratamento das fissuras e trincas, utilizando novamente mais selante no tratamento.

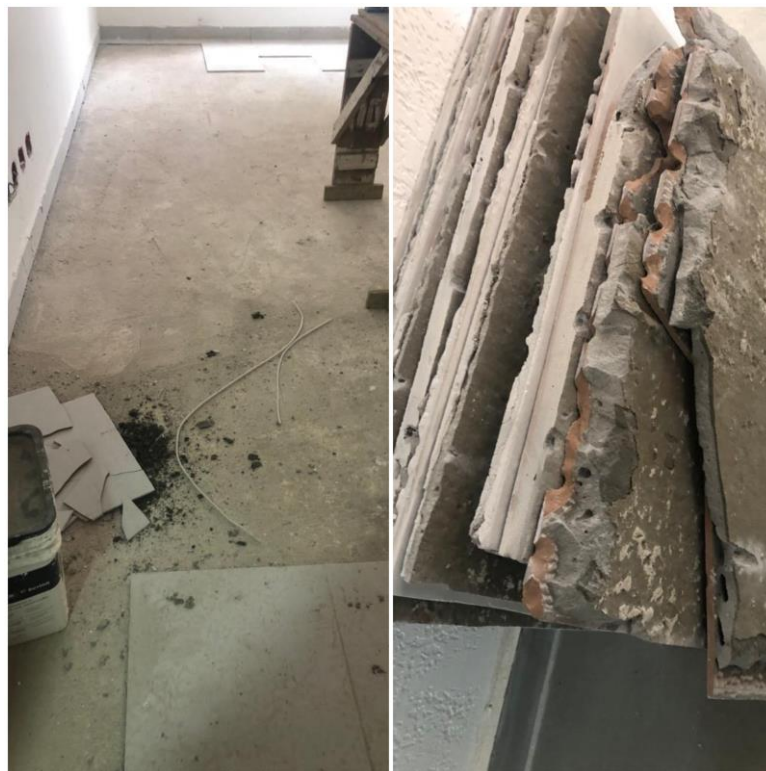
Figura 29 – Deslocamento da cerâmica do piso.
