**ANÁLISE DE PATOLOGIAS EM EDIFICAÇÕES ATRAVÉS DO MÉTODO DE  
PRIORIZAÇÃO DA MATRIZ DE GRAVIDADE, URGÊNCIA E TENDÊNCIA  
(GUT): Um estudo de caso da escola de Ensino Fundamental Professora Carlota  
Tavares de Holanda localizada em Icapuí-CE<sup>1</sup>**

Carla Mirely Dantas Rodrigues<sup>2</sup>  
Maria Lorena Lobão Campos<sup>3</sup>  
Marcos Antônio Rodrigues Sousa<sup>4</sup>  
Emerson dos Santos Silva<sup>5</sup>

<sup>1</sup> Artigo apresentado para a banca de TCC II, como parte dos requisitos para a obtenção do título de Bacharel em Engenharia Civil.

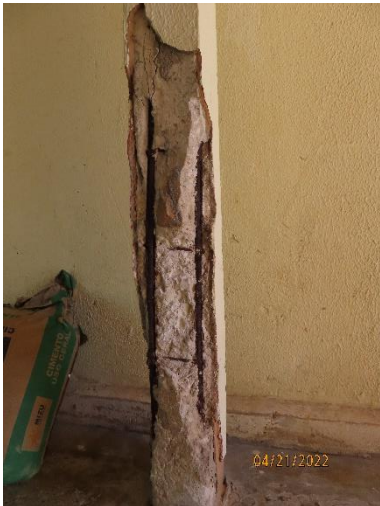
| PATOLOGIA | | IMAGEM REPRESENTATIVA | LOCAIS DE INCIDÊNCIA |
|---|---|---|---|
| 1 | Armadura de pilar exposta | | Pilares da área administrativa;<br>Pilares do muro;<br>Pilares da arquibancada. |

| <b>DIAGNÓSTICO</b> | Observou-se que a exposição da armadura é decorrente da etapa construtiva, na qual foi possível verificar a degradação devido ao traço do concreto mal executado, ocasionando fissuras que permitiram a entrada da umidade atmosférica ocasionando a oxidação da armadura e a expansão da bitola do aço, que consequentemente resultou no deslocamento do concreto e exposição das ferragens. |

| <b>TRATAMENTO</b> | É indicado realizar a remoção das áreas deterioradas através do lixamento da barra de aço e, em casos extremos, a troca da peça. Posteriormente, é refeita a cobertura. |

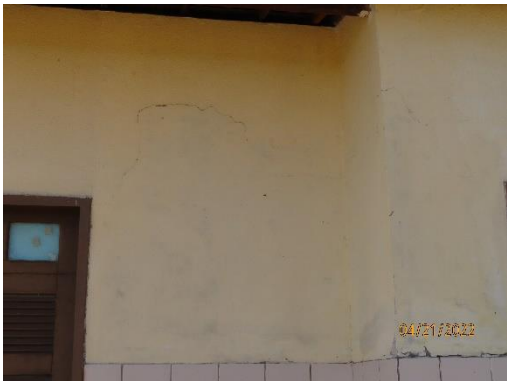
| PATOLOGIA | | IMAGEM REPRESENTATIVA | LOCAIS DE INCIDÊNCIA |
|---|---|---|---|
| 2 | Fissuras | | Na parede próximo as extremidades superiores de janelas e portas;<br>Na argamassa de reboco do muro. |

| <b>DIAGNÓSTICO</b> | Observou-se que a fissuração da argamassa de revestimento do muro ocorre em toda a sua extensão. Observa-se que a ausência da etapa de chapisco implica na diminuição da aderência da argamassa na alvenaria, assim como o erro no traço da argamassa de reboco ocasiona a fissuração da argamassa de revestimento. |

| <b>DIAGNÓSTICO</b> | Observou-se a concentração de tensões nas regiões da parede que estão próximas as extremidades de janelas e portas originando fissuras diagonais devido a ausência ou má execução da verga. |

| <b>TRATAMENTO</b> | Indica-se a análise para verificar se a fissura encontra-se ativa. No caso da fissura estar inativa, recomenda-se a aplicação de cobertura acrílica ou argamassa. Caso esteja ativa, é necessário corrigir a origem do problema e neste caso, recomenda-se a execução da contraverga. |

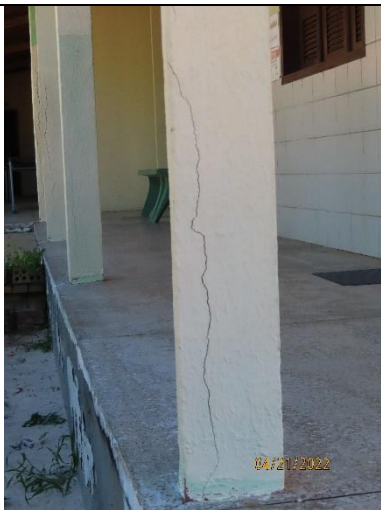
| PATOLOGIA | | IMAGEM REPRESENTATIVA | LOCAIS DE INCIDÊNCIA |
|---|---|---|---|
| 3 | Trincas ou rachaduras | | Nos pilares da região administrativa;<br>Nos pilares do refeitório. |

| <b>DIAGNÓSTICO</b> | Observou-se que a trinca ou rachadura transversal é decorrente da etapa construtiva, na qual foi possível verificar a degradação devido ao traço do concreto mal executado, ocasionando fissuras que com o tempo aumentaram sua espessura permitindo a entrada da umidade |

| <b>TRATAMENTO</b> | Indica-se a análise para verificar se a trinca ou rachadura encontra-se ativa. No caso de estar inativa, recomenda-se a aplicação de cobertura acrílica ou argamassa. Caso esteja ativa é necessário realizar a retirada do material solto e verificar a situação da armadura de aço. Se esta apresentar sinais de corrosão, recomenda-se realizar a remoção das áreas deterioradas através do lixamento da barra de aço e, em casos extremos, a troca da peça. Posteriormente, é refeita a cobertura. |

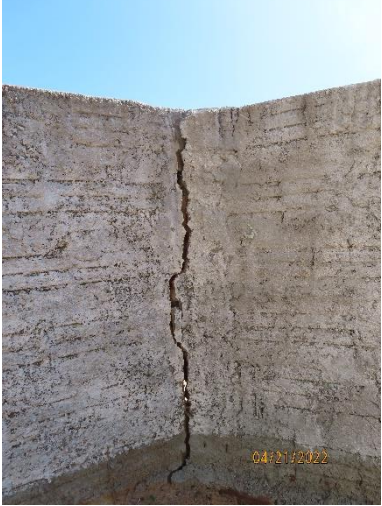
| 4 | Juntas | | <p>Nos encontros de paredes da área externa (muro).</p> |

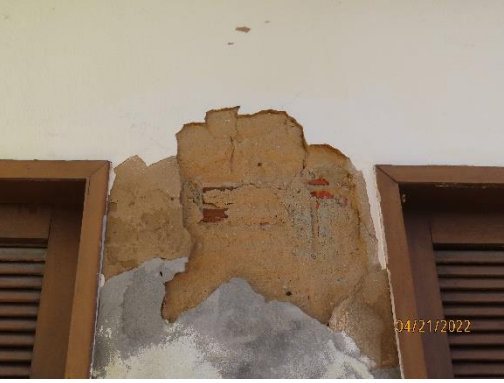
| 5 | Descolamento da argamassa de reboco | | <p>Nas paredes externas da edificação.</p> |

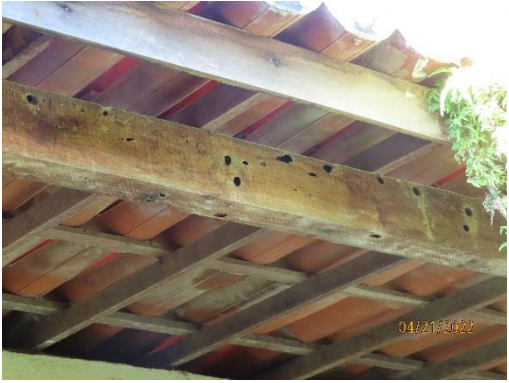
| 6 | Ataque biológico em madeiras | | <p>Nas madeiras de cobertura;<br/>Nas esquadrias.</p> |

| <b>DIAGNÓSTICO</b> | Observou-se a presença de manchas escuras bem como sinais visuais de degradação da madeira caracterizando a presença de fungos devido a umidade. |

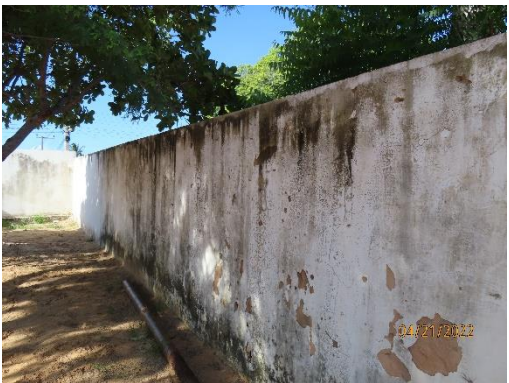
| 7 | Bolor ou mofo | | Na região superior do muro;<br>Na região inferior das paredes externas e do muro. |

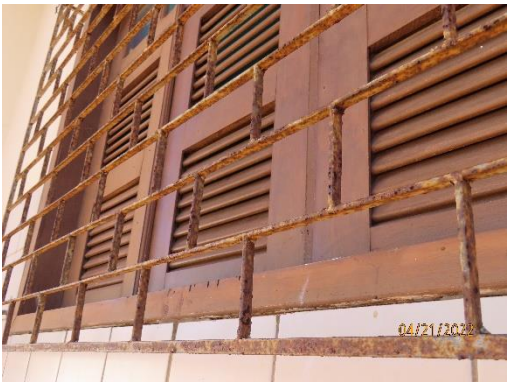
| 8 | Corrosão das grades metálicas | | Nas grades das janelas; |

| <b>TRATAMENTO</b> | Remoção das áreas corroídas realizando o lixamento da grade metálica e execução de proteção com pintura ou galvanização da peça. |

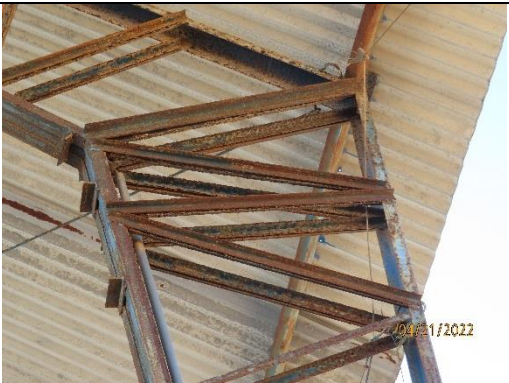
| 9 | Corrosão das estruturas metálicas | | Em toda a estrutura metálica da quadra;<br>Na cobertura da quadra. |

| <b>DIAGNÓSTICO</b> | Observou-se a corrosão de grande parte da estrutura metálica ocasionada pela falta de manutenção da estrutura, diretamente |

| | exposta a intempéries, como umidade do ar e chuvas. Além disso a pintura presente na estrutura aparenta grave estado de deterioração, facilitando o contato direto da estrutura com o ambiente. |

| <b>DIAGNÓSTICO</b> | Observou-se que em algumas regiões da cobertura metálica há a presença de corrosão, devido a exposição a intempéries. Assim, a falta de proteção ou má execução da proteção das telhas metálicas |

| | facilita o contato direto desta com o ambiente, causando sua corrosão. |

| <b>TRATAMENTO</b> | Indica-se a remoção das áreas corroídas realizando o lixamento da estrutura metálica e a execução de proteção com pintura ou galvanização da peça. |

| <b>TRATAMENTO</b> | Como a incidência de corrosão nas telhas metálicas ocorre apenas em algumas peças, é viável realizar a troca das peças mais corroídas. Nas peças menos desgastadas pode ser feita a remoção das áreas corroídas realizando o lixamento da telha metálica. O tratamento deve ser finalizando com a execução de proteção com pintura ou galvanização em toda a cobertura. |
