**ESTUDO DE CASO: estudo de manifestações patológicas
na cidade de Caldas de Cipó (BA)**

**Paripiranga
2021**

Monografia apresentada no curso de graduação do Centro Universitário AGES como um dos pré-requisitos para obtenção do título de bacharel em Engenharia Civil.

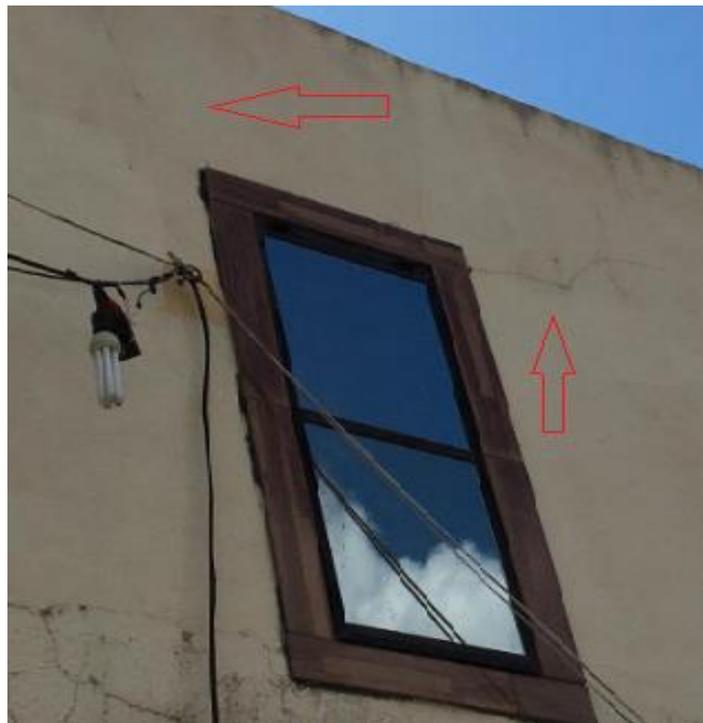
As fissuras, trincas ou rachaduras ainda podem surgir através de pequenos detalhes que causam dor de cabeça para os proprietários, como a insuficiência ou ausência de vergas e contravergas em portas e janelas, gerando fissuras nos vértices e causando transtorno para o proprietário, podendo se agravar ao longo do tempo. Estes elementos são extremamente necessários para o reforço das paredes onde há aberturas.

Figura 22: Presença de fissuras em 45° em janela por ausência de verga ou recalque da fundação.
Fonte: Criação do autor (produzida em 2021).

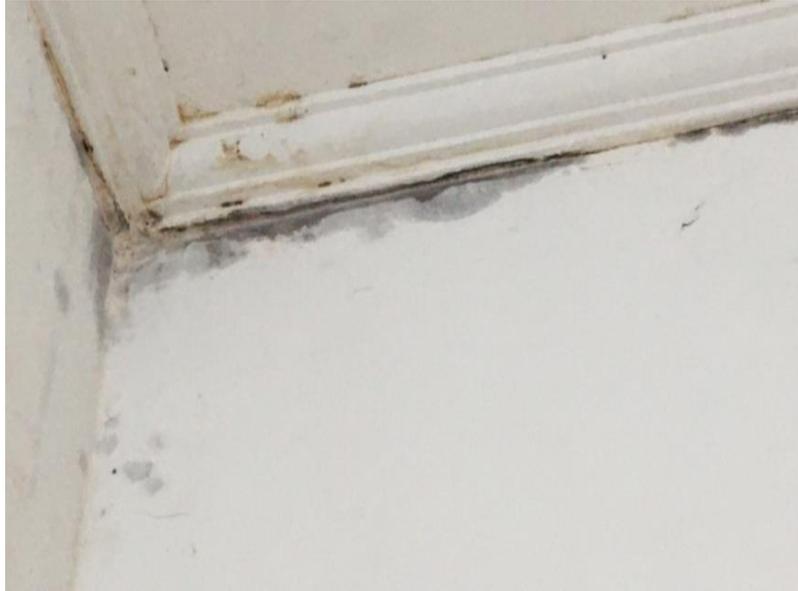
surgir através da umidade local como mostram as Figuras 23e 24ambas registradas nas residências dos entrevistados.

Figura 23: Presença de bolor em revestimento devido à presença de umidade.
Fonte: Criação do autor (produzida em 2021).

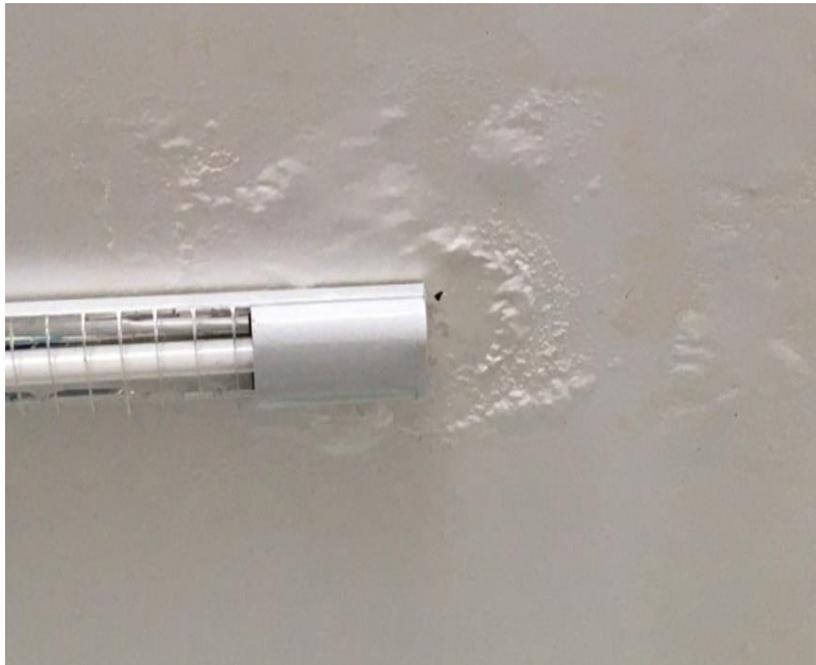
Figura 24: Presença de mofo no teto em revestimento de argamassa.
Fonte: Criação do autor (produzida em 2021).

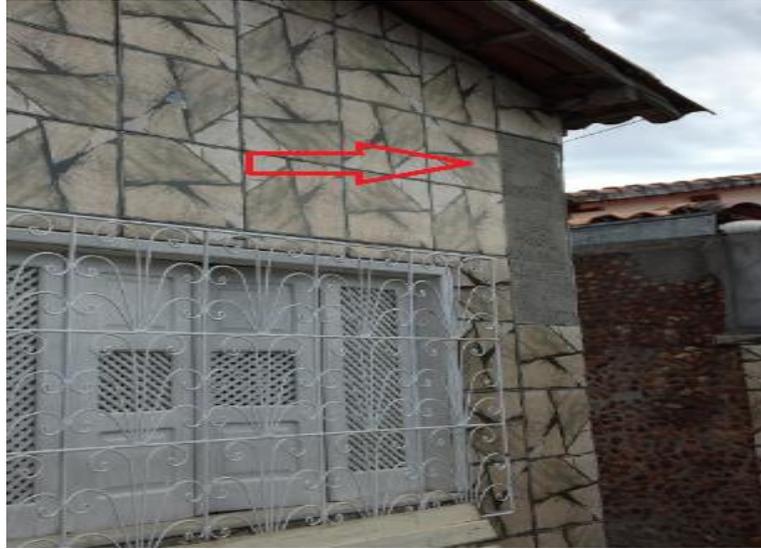
O descolamento de revestimento cerâmico também é um grande problema que ocorre com bastante frequência em edificações, a Figura 25 mostra a anomalia presente na residência de um dos entrevistados. Entre uma das causas do problema pode-se citar o mau preparo da base a qual servirá para aderência.

Figura 25: Presença de descolamento de placas cerâmica.
Fonte: Criação do autor (produzida em 2021).

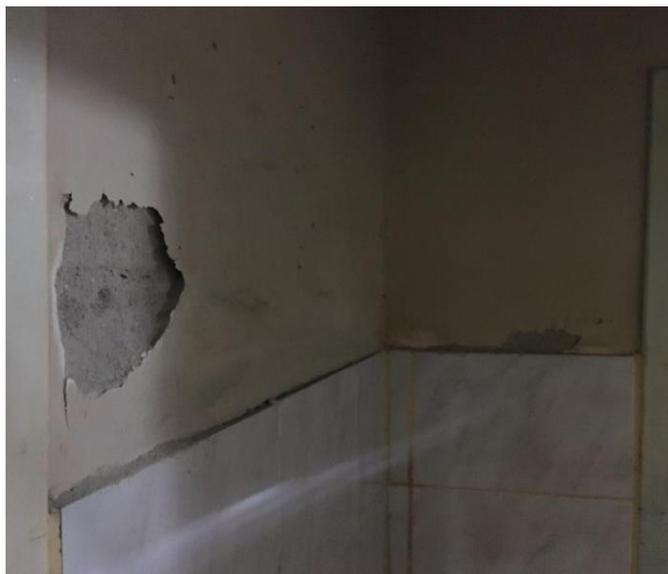
Também foi registrada durante a entrevista a presença de descascamento como mostra a Figura 26, que é uma anomalia que ocorre por diversos fatores, entre eles está o preparo inadequado da argamassa. Além disso, existem outros fatores que contribuem para o surgimento deste problema, como: a falta de limpeza da superfície, má diluição da tinta e material de baixa qualidade. Vários defeitos podem surgir a partir de uma má execução, com isso, faz-se necessária a contratação de uma boa mão-de-obra juntamente com um engenheiro civil para acompanhar e fiscalizar os procedimentos.

Figura 26: Presença de descascamento em parede por falta de aderência.
Fonte: Criação do autor (produzida em 2021).
