**AVALIAÇÃO DOS PROBLEMAS PATOLÓGICOS MANIFESTADOS EM  
FACHADAS COM USO DE ENSAIOS NÃO DESTRUTIVOS**

Trabalho de Conclusão de Curso apresentado  
ao Curso de Engenharia Civil da Universidade  
do Sul de Santa Catarina como requisito parcial  
à obtenção do título de Engenheiro Civil.

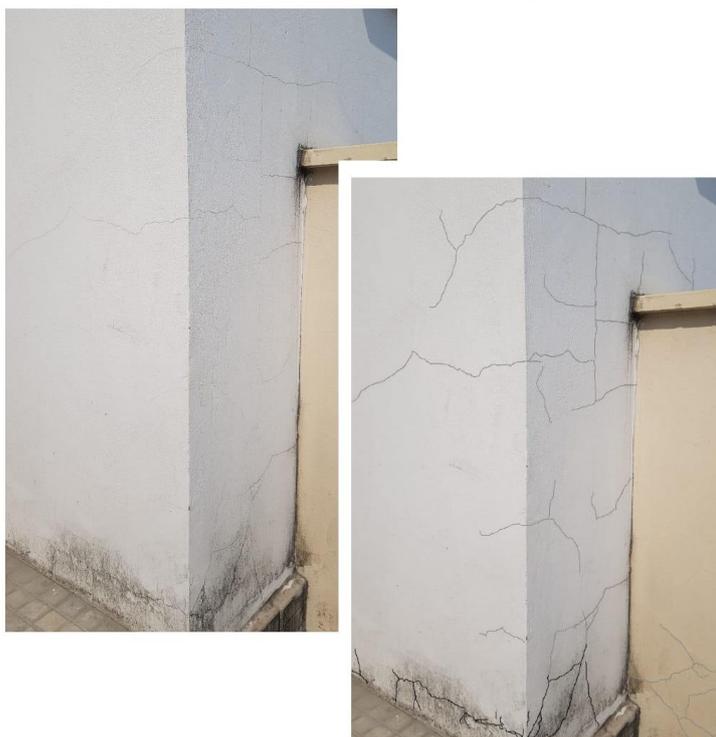
A figura 18 apresenta fissuras do tipo mapeada, localizada no hall de entrada do bloco A, onde é possível constatar que estão associadas as variações climáticas, ocasionando fissuras na face do revestimento argamassado e propagando manchas por infiltrações, comprometendo a estanqueidade e aderência à base do substrato.

Figura 18 - Fissura mapeada de origem térmica

A Norma NBR 7200 (ABNT,1998), define o tempo ideal que deve ser respeitado entre as camadas de cada material, auxiliando para que manifestações patológicas do tipo de fissuração mapeada decorrente da retração de secagem seja evitado.

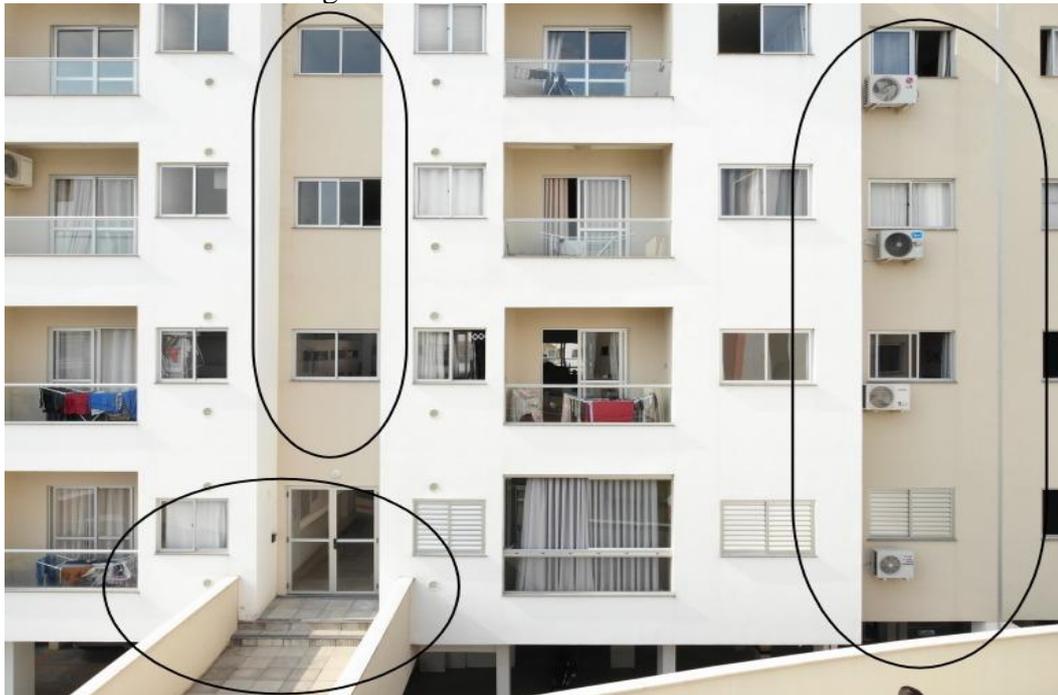
Diante de uma visualização ampla, como mostra a Figura 19, pode-se observar pontos específicos e com maior frequência desse tipo de fissura. A avaliação visual juntamente com a captação de imagens termográficas, foi realizada em período climático seco, próximo das 12 horas com incidência solar alta.

Figura 19 - Fachada Norte - Bloco A

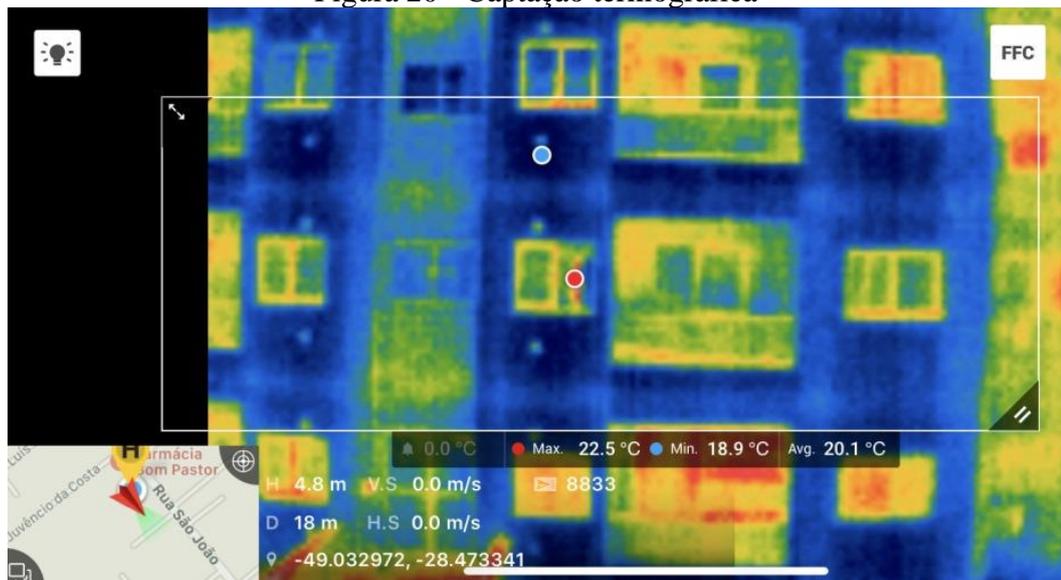
Pode ser visualizada na Figura 20, de forma detalhada através de análises obtidas pelo termograma, a grande diferença de temperatura (máximo 22,5°C, mínimo 18,9°C) e maior variação de cores, sendo possível averiguar que a fissura encontrada é considerada mapeada, estando diretamente vinculado pela variação térmica e de umidade, retração de secagem da argamassa ou até mesmo a processos construtivos.

Figura 20 - Captação termográfica

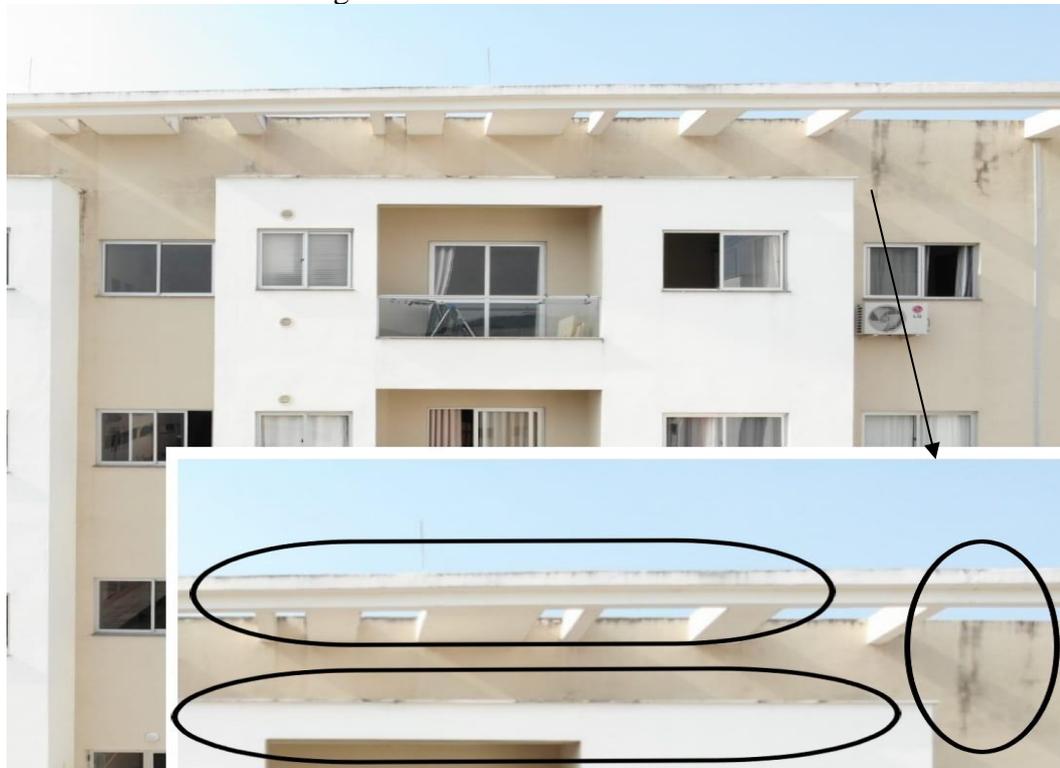
Neste mesmo bloco, com orientação ao norte, é possível averiguar a deficiência na pingadeira de cobertura e a inexistência de pingadeira na platibanda, ocasionando infiltração, manchas por umidade e empolamento da pintura, apresentadas abaixo.

Figura 21 - Fachada Norte Bloco A

Na realização da vistoria, a figura 21 apresenta uma imagem das manifestações patológicas, permitindo definir, de maneira minuciosa, que as fachadas estão expostas em diferentes graus de umidade e variações de temperatura.

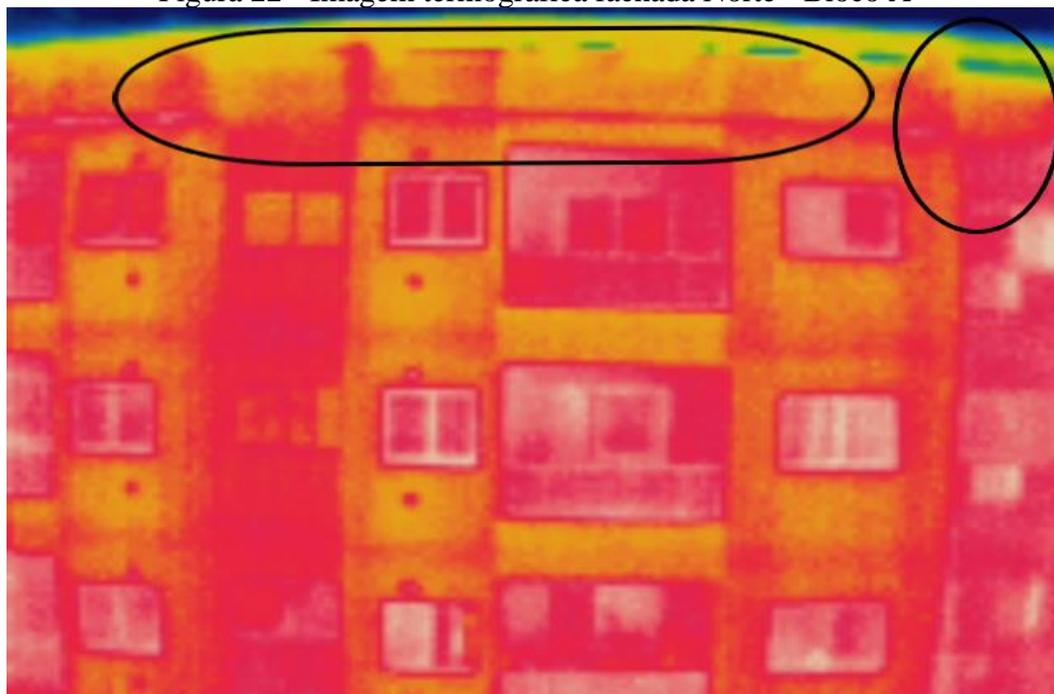
Figura 22 - Imagem termográfica fachada Norte - Bloco A

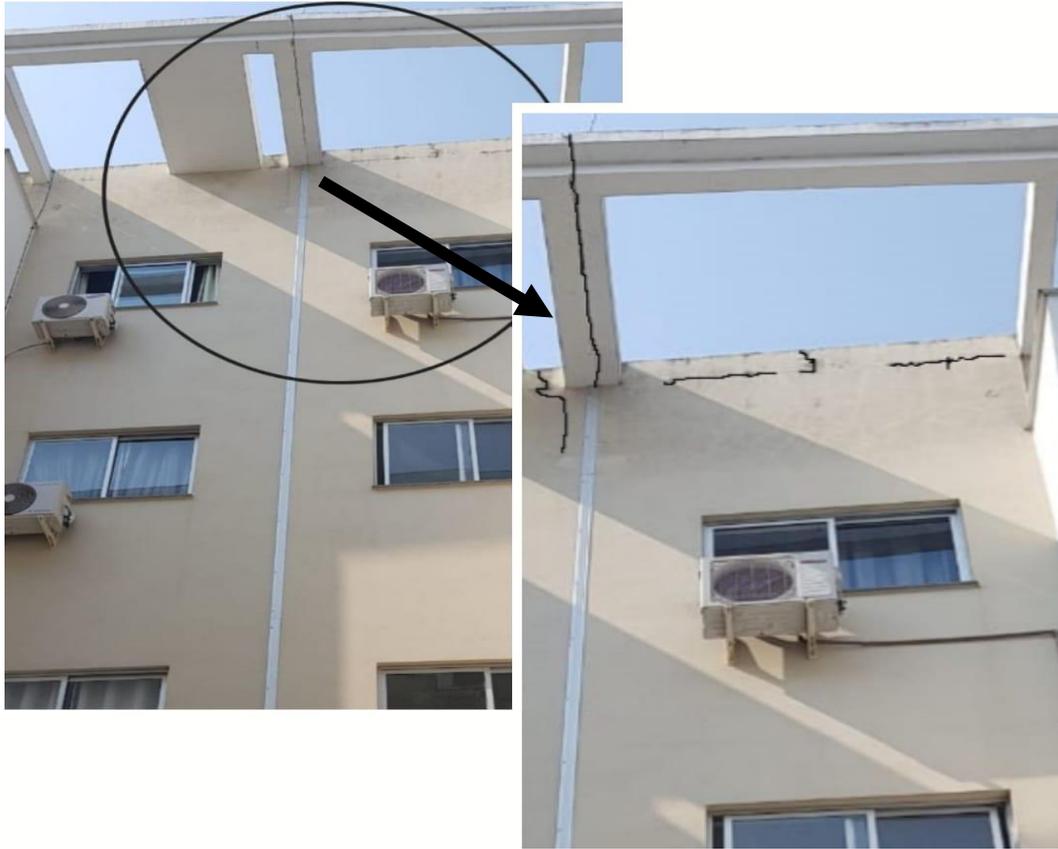
Figura 23 - Fissuras localizadas e manchas

Assim como a Norma NBR 13755 (ABNT, 2017), que estabelece diretrizes e orientações de espessuras e posições de execução das juntas de movimentação.

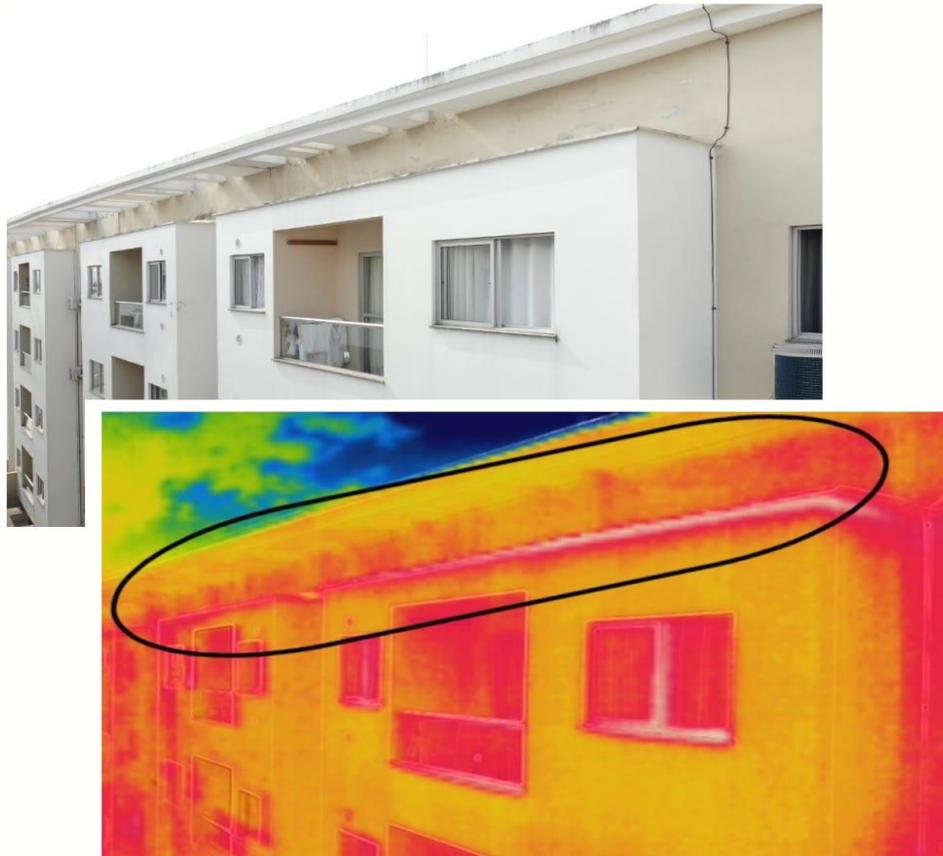
É possível constatar na fachada norte do Bloco, outros fatores que intervêm na ação das manifestações comprometendo a resistência final dos elementos construtivos como: parede de alvenaria e argamassa de assentamento, devido aos esforços de compressão, interferindo na resistência mecânica.

Figura 24 - Imagem com comprovação termográfica de anomalias

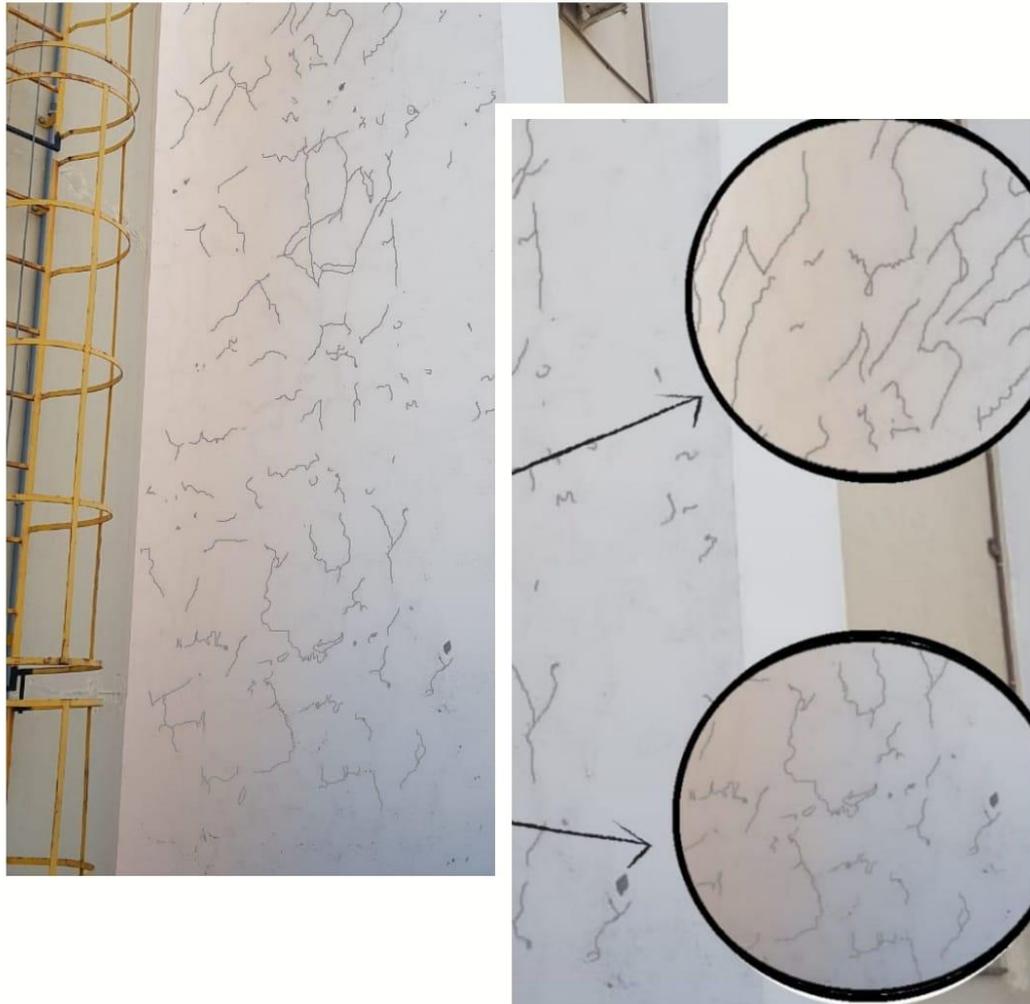
Em relação a fachada sul do Bloco B, observou-se a existência de fissuras mapeadas em maior quantidade, conforme apresentada na Figura 25. Destaca-se, mediante análise climática da região de Tubarão/SC, que a fachada sul tem um comportamento superficial com níveis baixos de temperatura, principalmente em períodos úmidos, onde a incidência de chuva dirigida é maior que nos períodos secos. Por outro lado, o índice de fissuração na “fachada cega” ao sul, tem um comportamento diferente das demais fachadas apresentando uma quantidade de fissuras e anomalias nesta superfície.

Figura 25 - Fachada sul do Bloco B

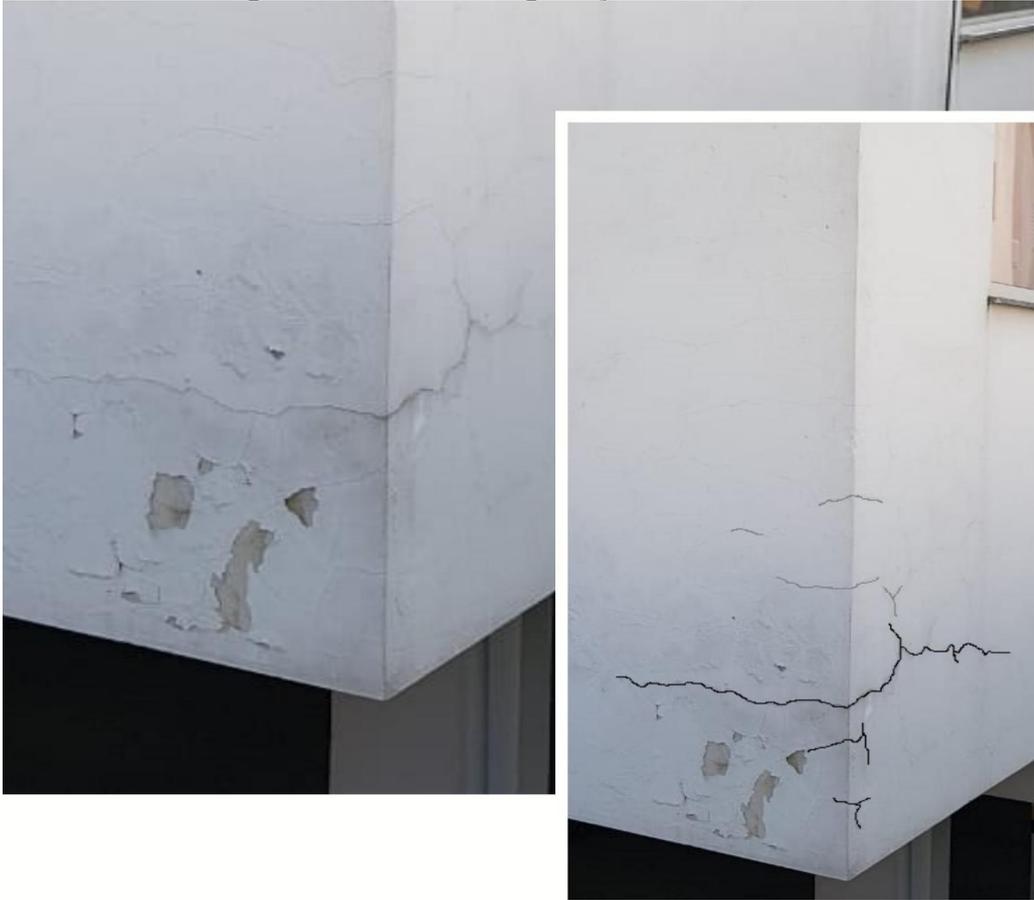
Nas fachadas Sul, as chuvas dirigidas, onde tem interferência direta de ventos aliados com alto índice de umidade, tem problemas acentuados de manchamentos e problemas higroscópicos. Tendo como principal característica os materiais da superfície que absorvem umidade, estando sujeitos a variações em seu volume, ocasionando o aparecimento de fissuras caso não haja juntas de dilatação entre os elementos, apresentados na figura 26 e 27.

Figura 26 - Fissura e degradação dos materiais

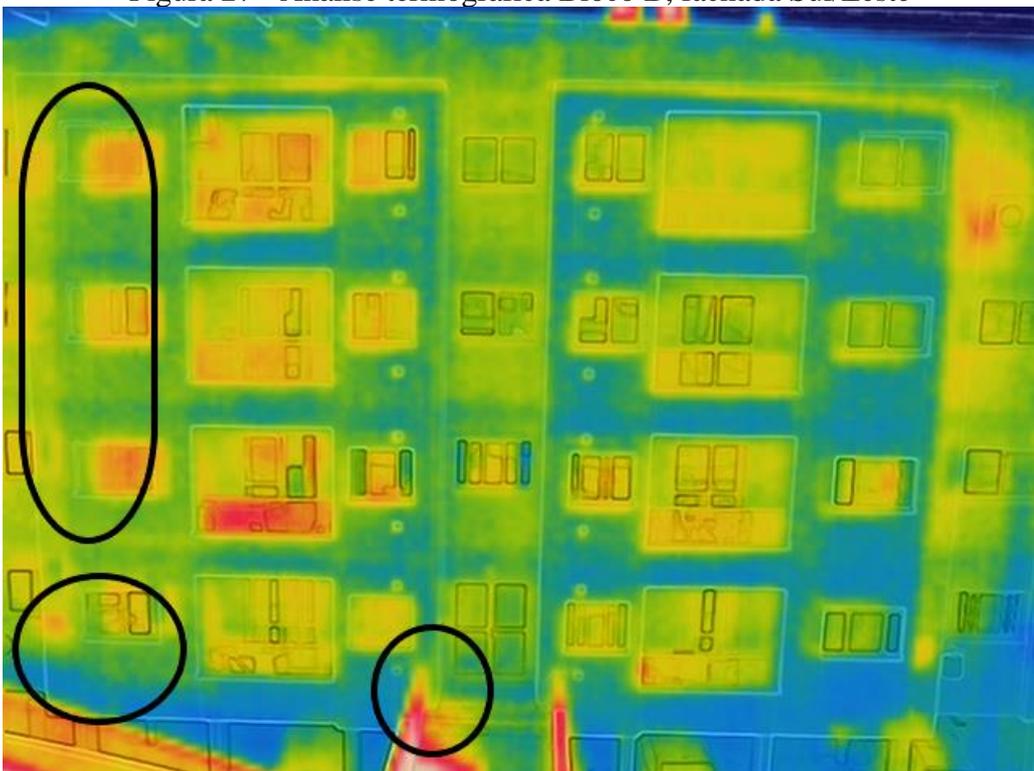
Figura 27 - Análise termográfica Bloco B, fachada Sul/Leste
