**UNIVERSIDADE DO SUL DE SANTA CATARINA**

**A IMPORTÂNCIA DO ENGENHEIRO CIVIL PARA A EXECUÇÃO DE OBRAS,  
MANUTENÇÃO E TRATAMENTO DE MANIFESTAÇÕES PATOLÓGICAS**

Trabalho de Conclusão de Curso apresentado  
ao Curso de Engenharia Civil da Universidade  
do Sul de Santa Catarina como requisito parcial  
à obtenção do título de Engenheiro Civil.

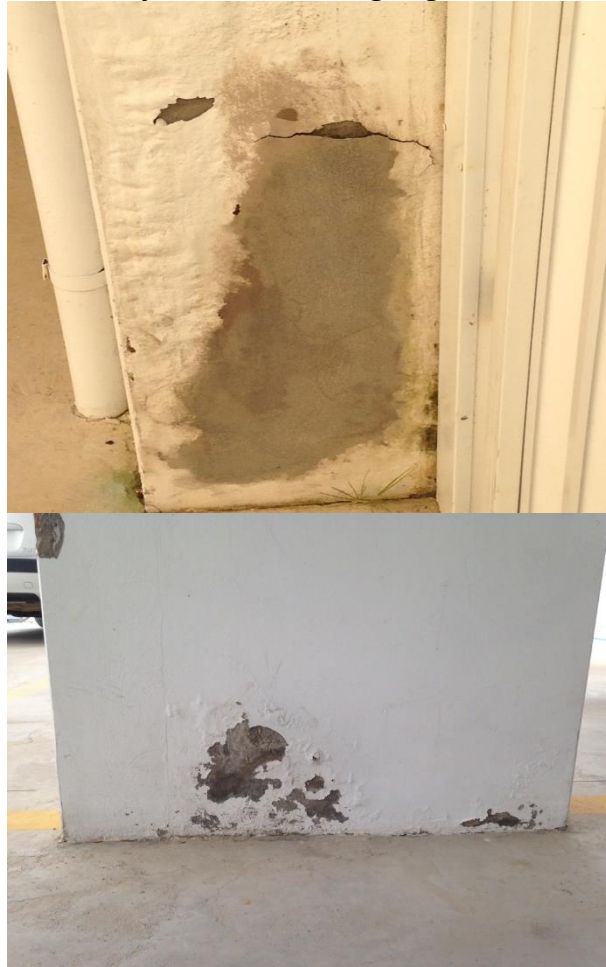
Figura 7 – Presença de umidade na garagem térreo do edifício

A Figura 7 demonstra a existência de umidade no pavimento de garagem do edifício, já a Figura 8 no hall de entrada do prédio. Nas primeiras, observam-se bolores instaurados até aproximadamente um metro do piso, conseqüentemente havendo naquele ponto a perda parcial

Assim, a partir das informações mencionadas e apoiado nas fontes bibliográficas, analisando as imagens e as considerações do autor, corrobora-se a ideia de que a causa das manifestações patológicas presentes nas figuras provém realmente pela ascensão da umidade por capilaridade, e entende-se também, que a origem dessa anomalia é na etapa de projeto e execução, onde não foi previsto impermeabilização da estrutura, com a falta ou não seguimento de um projeto específico.

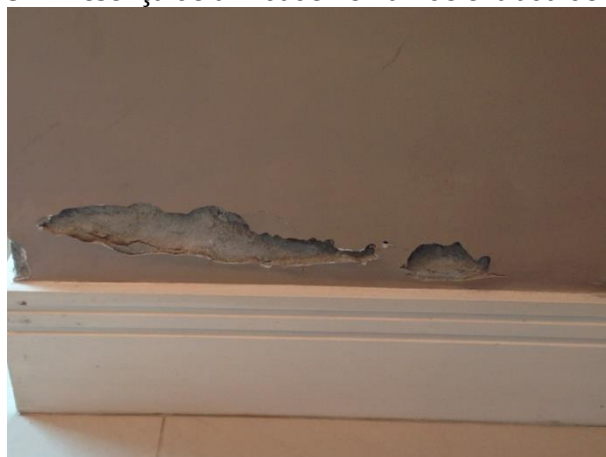
Figura 8 – Presença de umidade no hall de entrada do edifício

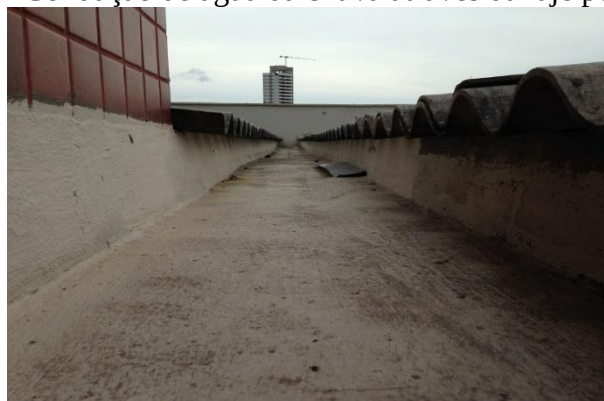
Figura 9 – Condução de água da chuva através da laje pelas calhas

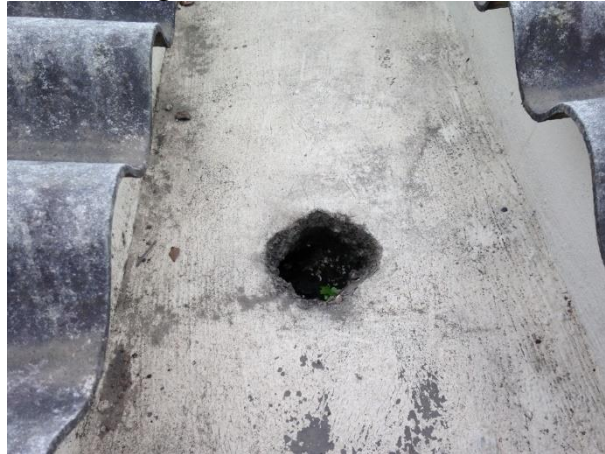
Figura 10 – Detalhe do ralo

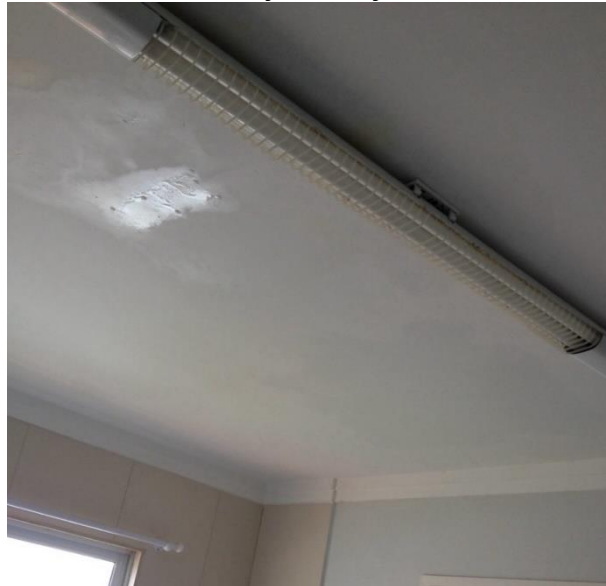
Figura 11 – Pontos de infiltração na laje teto da unidade autônoma

A Figura 11 demonstra na prática os pontos de fragilidade que a falta da impermeabilização pode trazer, a qual é consequência da falta ou má execução dos elementos evidenciados nas Figuras 9 e 10. Com a inexistência desta, a laje torna-se vulnerável aos agentes agressores, como a água, e se expõe aos mais diversos tipos de problemas, como as ditas infiltrações.

Na imagem, são evidenciados pontos de infiltração com mancha de umidade presente, e também o carreamento do cimento para a superfície. Como principal causa dessa manifestação patológica, o autor citou a não estanqueidade da laje em foco, pois, apesar de no ano em que foi realizada a obra a impermeabilização não ser obrigatória, a qual se tornou após a NBR

O mecanismo de ocorrência dessa manifestação patológica de certo modo se torna autoexplicativo. A água proveniente principalmente da chuva incide na cobertura, onde é levada para às áreas específicas de condução aos ralos, as calhas. Quando o líquido entra em contato com a laje, este por sua vez procura locais no meio onde ela possa infiltrar na estrutura. Nesse momento, ela mostra sua vulnerabilidade quando sem um sistema de impermeabilização inserido, isso porque a partir das fissuras comentadas previamente, essa água adentra na estrutura, e por conta disso, causa tais manchas de umidade no teto da laje inferior.

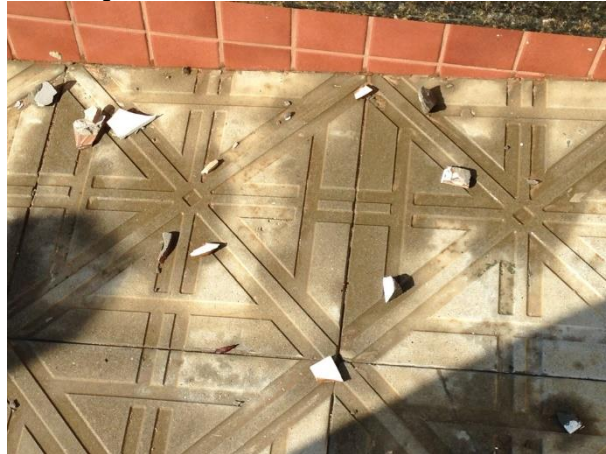
Figura 12 – Desprendimento contínuo de revestimento cerâmico

As Figuras 12 e 13 demonstram que, apesar de útil e benéfico quando bem executado, o quão frágil e perigoso essa escolha de revestimento se torna quando não realizado da forma correta e com suas devidas manutenções. Na primeira foto, vemos as placas cerâmicas ao chão após seu descolamento do emboço da parede, já na segunda, um detalhamento de uma parte do substrato, demonstrando sua pulverulência.

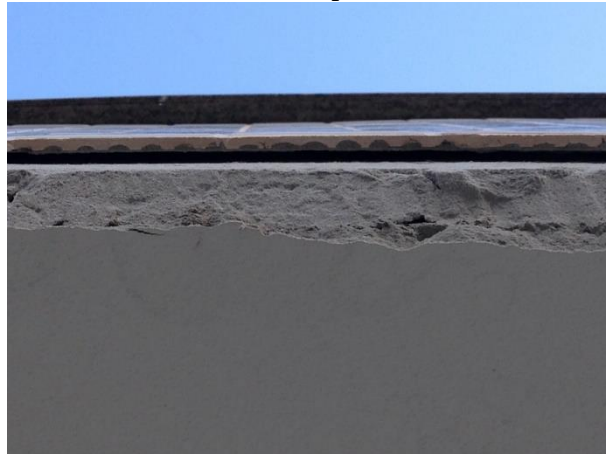
Figura 13 – Detalhamento da pulverulência do substrato

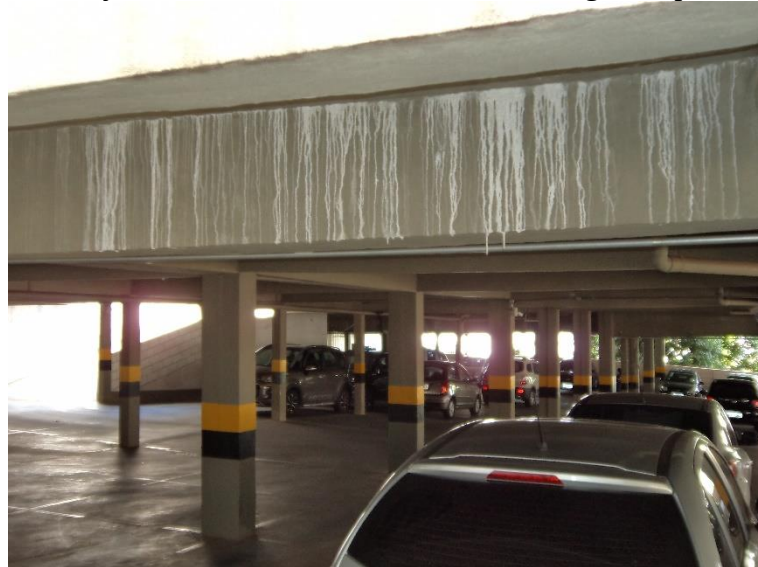
Figura 14 – Presença de eflorescência e estalactite nas vigas do pavimento subsolo

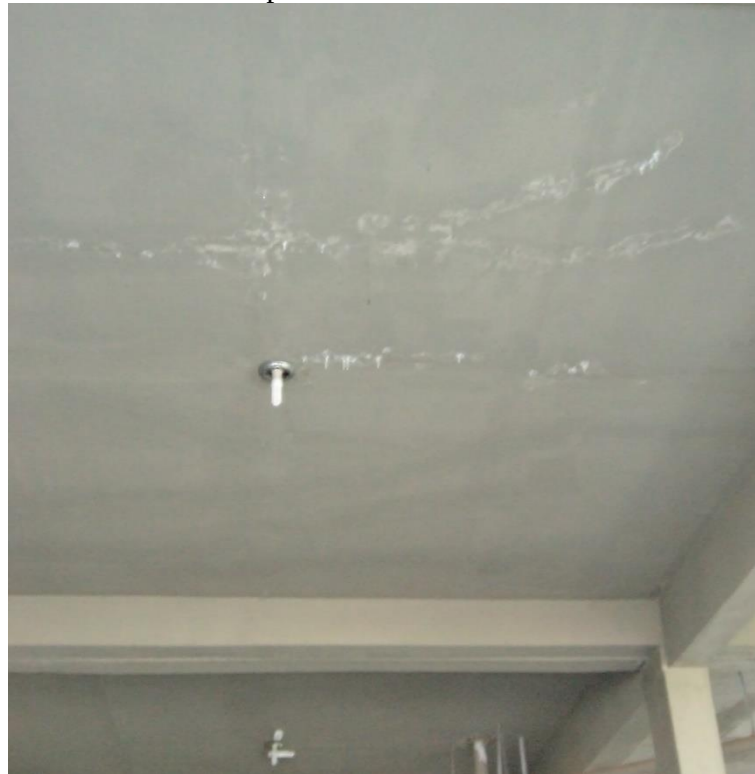
Figura 15 – Presença de manchas de umidade, eflorescências e estalactite na laje do pavimento subsolo

A Figura 15 expõe, além das manifestações patológicas presentes nas figuras anteriores, como eflorescências e estalactite, manchas de umidade em pontos dispersos da laje.

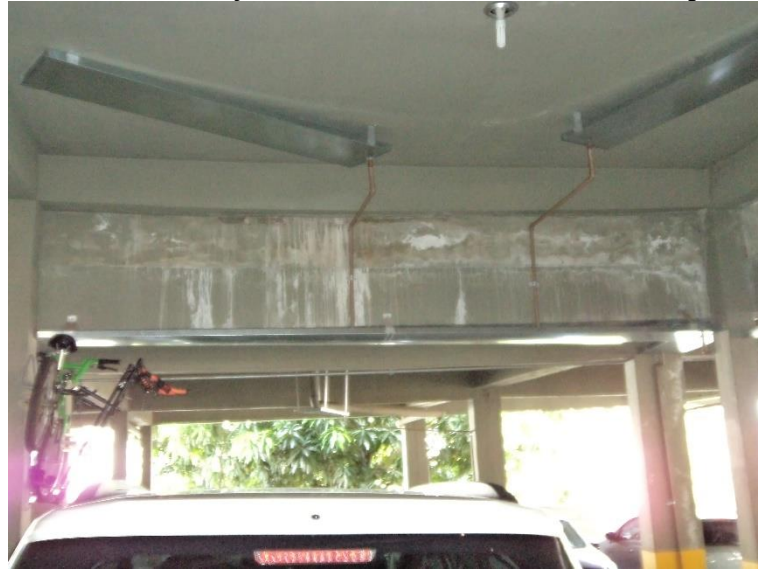
Figura 16 – Calhas fazendo contenção do escoamento do fluido da superfície de lajes e vigas

Observa-se que o problema do gotejamento foi resolvido, porém a manifestação patológica ainda incide na estrutura, deteriorando-a. O não tratamento das causas do problema faz com que se possibilite diversos agravamentos nesses pontos, isso pois ao tratar o sintoma da anomalia, os usuários passam a não se incomodar com a presença daquele ponto de fragilidade, até o momento em que ele realmente piore.

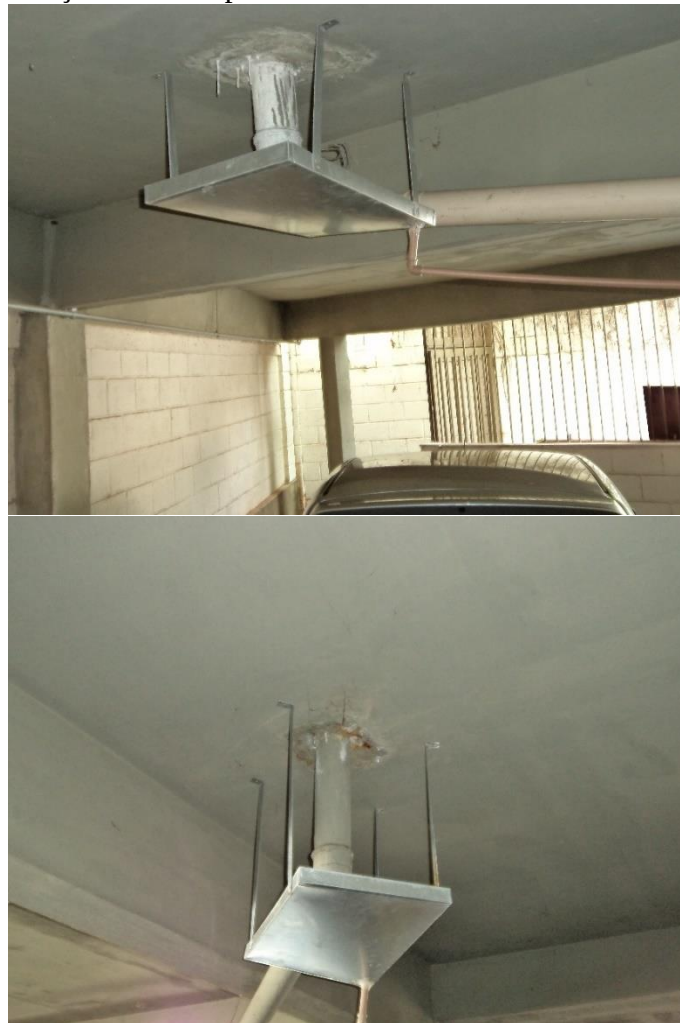
Figura 17 – Utilização da calha para conter o escoamento de fluido através da laje

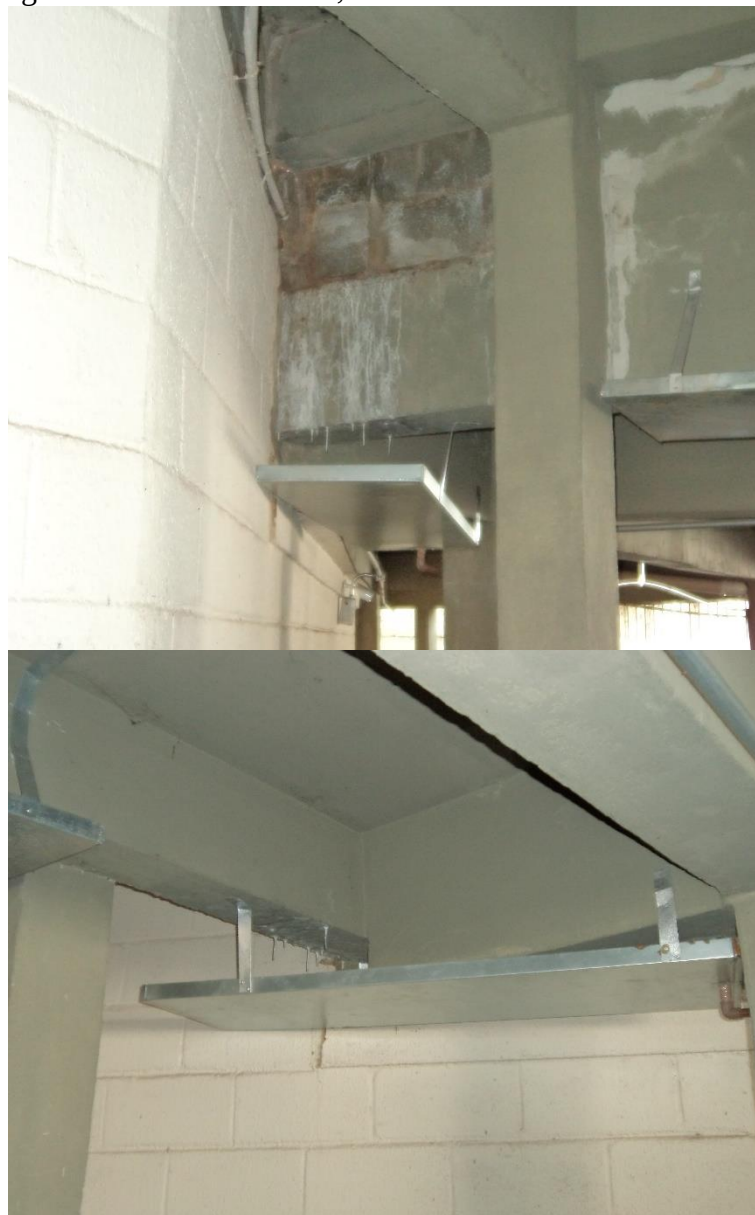
A Figura 18 exibe outro problema patológico que pode vir a preocupar os usuários à curto prazo, a corrosão das armaduras, evidenciadas pelas manchas de coloração avermelhada na superfície das vigas.

Figura 18 – Eflorescências, estalactites e fissuras na estrutura

Nesse ponto em específico, exposto na Figura 18, observa-se o aparecimento de fissuras na estrutura da viga, manchas de umidade, carreamento dos sais do concreto, um possível

caminho à superfície da ferrugem presente nas armaduras, caracterizando seu processo de corrosão, estalactites, além da utilização ineficiente da calha para o tratamento destes.

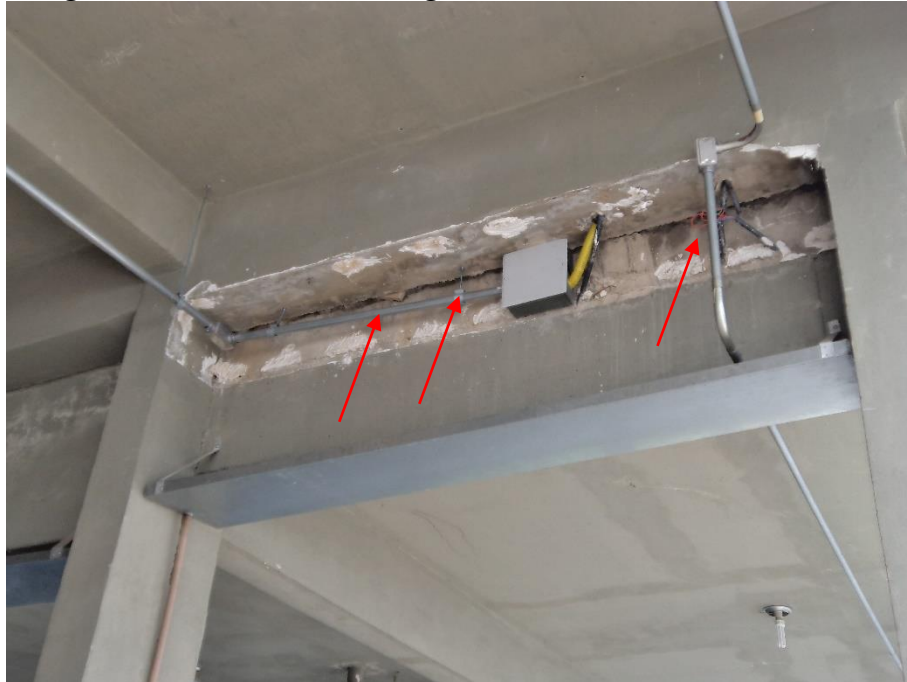
Figura 19 – Existência de refugos de madeira utilizado nas formas

A Figura 19 exhibe, além das manifestações patológicas já comentadas nas fotos anteriores, uma falta de cuidado no momento da desforma das vigas, além de não se encontrar um material adequado para a junta ali presente. Ademais, se encontra também instalação elétrica inadequada no ponto acima mostrado, onde os fios estão à mostra, pondo em risco de curto, por se tratar um ambiente úmido.

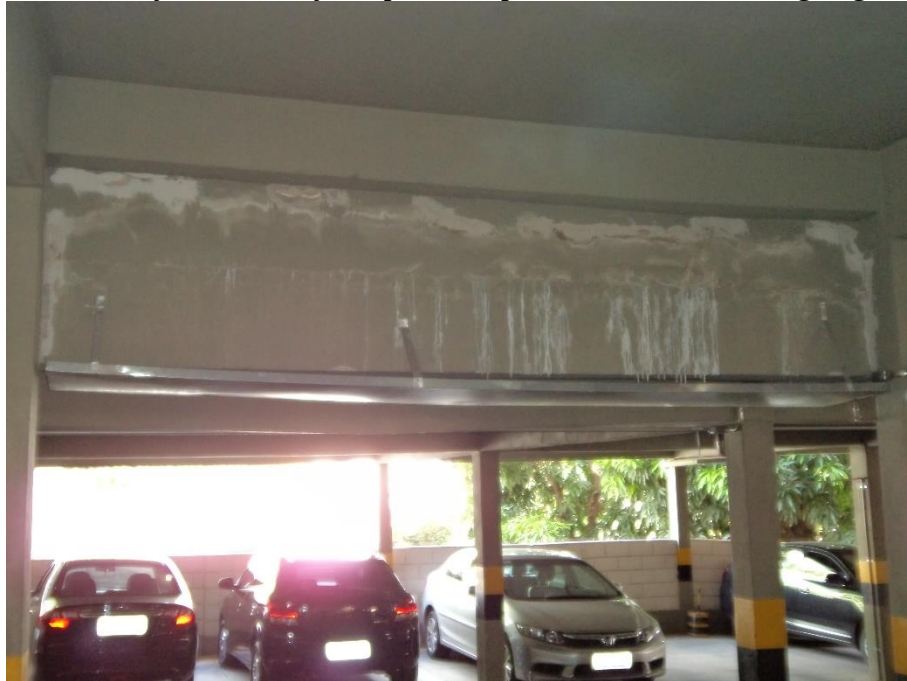
Outro problema recorrente, expresso a seguir na Figura 20, que provavelmente virá a incidir em mais pontos dessa estrutura, são as fissuras. Consequentemente, essa manifestação patológica gera outros desconfortos, como por exemplo a perda de pintura e possível deslocamento futuro da superfície do concreto.

Figura 20 – Presença de fissuração e perda de pintura na estrutura da garagem subsolo

Na Figura 20, evidencia-se a formação de fissuras na estrutura da viga, as quais em seu decorrer ocorreram também a perda parcial da pintura, além de também expor as eflorescências e estalactites presentes, juntamente com a calha guiada de contenção da água.
