**PATOLOGIAS E RECUPERAÇÃO EM ESTRUTURAS DE CONCRETO ARMADO:
UMA ANÁLISE EM EDIFICAÇÕES PRIVADAS NOS MUNICÍPIOS DE
TUBARÃO/SC E LAGUNA/SC**

Tubarão

2017

Trabalho de Conclusão de Curso apresentado ao Curso de Engenharia Civil da Universidade do Sul de Santa Catarina como requisito parcial à obtenção do título de Engenheiro Civil.

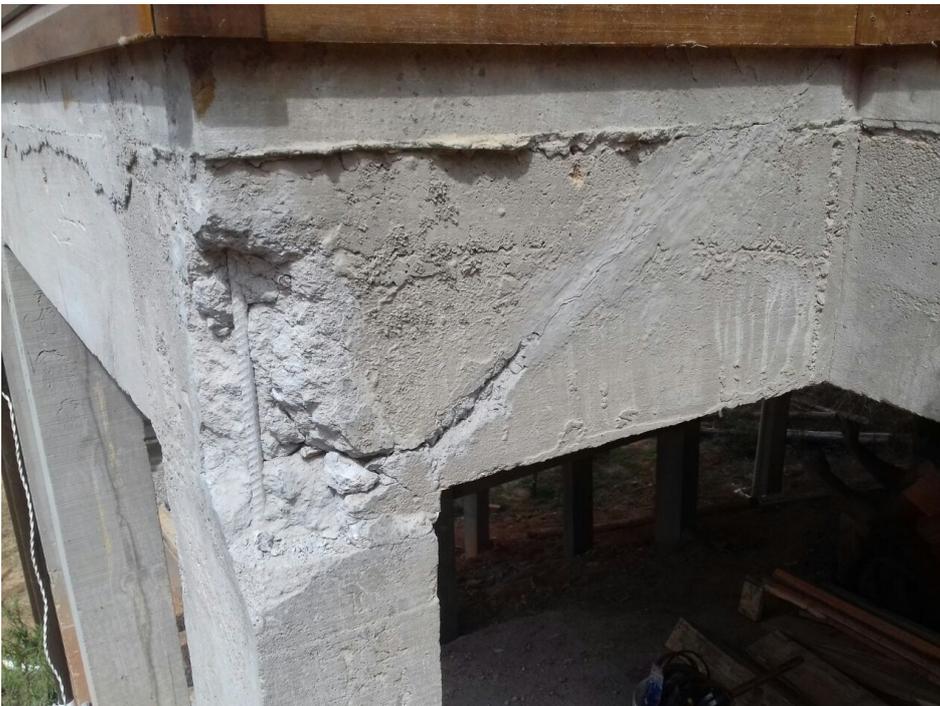
Figura 38: Situação da Viga 15.

Pelo histórico informado pelo proprietário, constatou-se que num primeiro momento ocorreram aparecimentos de trincas nas vigas, por consequência disto, ocorreu a deterioração do concreto, que tornou a armadura da peça exposta.

Figura 56: Recuperação da viga 15.

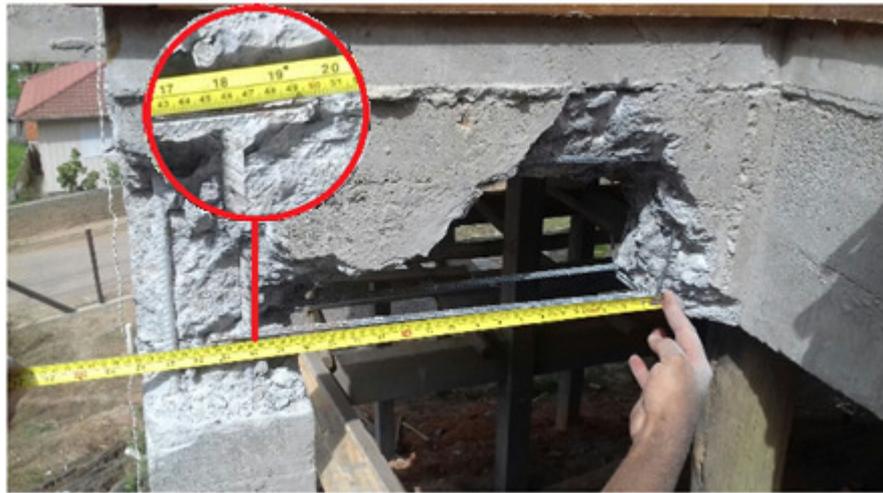
Figura 39: Abertura da Viga 15.

Através deste procedimento, pode-se constatar que houve erro de execução do projeto estrutural. A Figura 40, traz o detalhamento da viga 15 e demonstra que a quantidade de estribos que deve constar na armadura são de 20 estribos de 5 milímetros de diâmetro, com espaçamento de 15 centímetros.

Desta forma, a patologia identificada na viga 15 é classificada como intrínseca originada por falhas humanas e insuficiência de armaduras. Ambos os erros foram originados no momento da execução da obra.

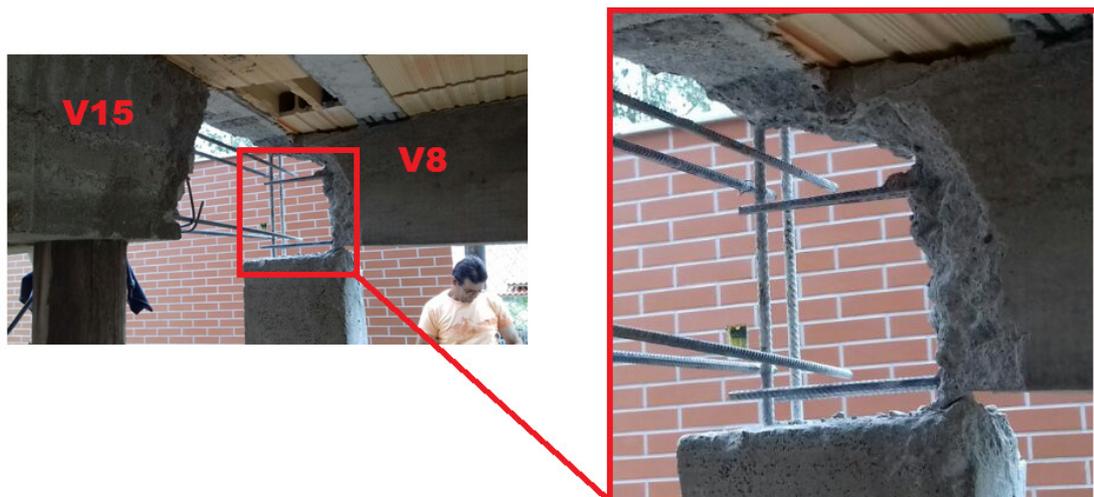
Figura 41: Abertura da Viga 8.

O segundo problema encontrado foi na viga 8, que pode ser localizada no projeto estrutural indicado na Figura 42. A viga 8, encontrava-se com uma trinca vertical entre o pilar 23 e a viga em questão, conforme apresentada na Figura 43. Visualmente ela pode ser

Para solucionar o problema seria necessário uma ancoragem do tipo gancho de ângulo reto de 24 centímetros para a viga 8 e uma ancoragem do tipo gancho de ângulo reto de 19 centímetros para a viga 15. Ambas as vigas, não estavam apoiadas uma na outra e nem ancoradas, ou seja, a função estrutural das peças ficou prejudicada.

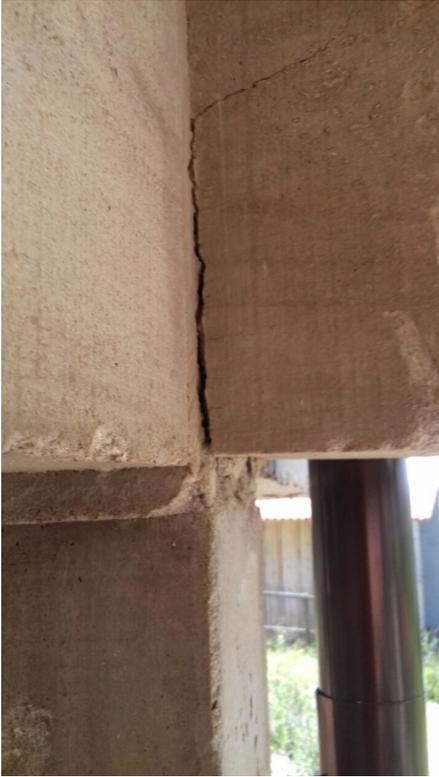
Figura 43: Situação da viga 8.

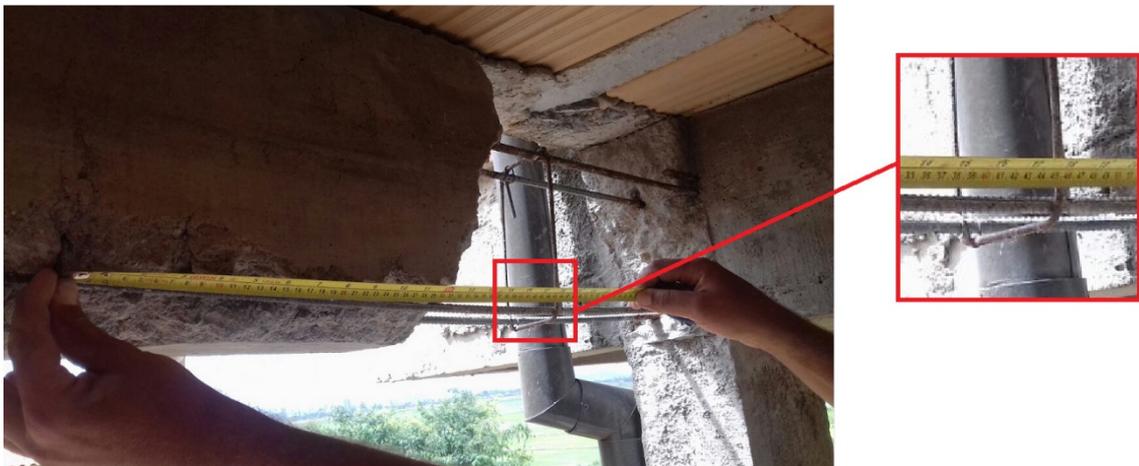
Figura 44: Abertura da viga 8.

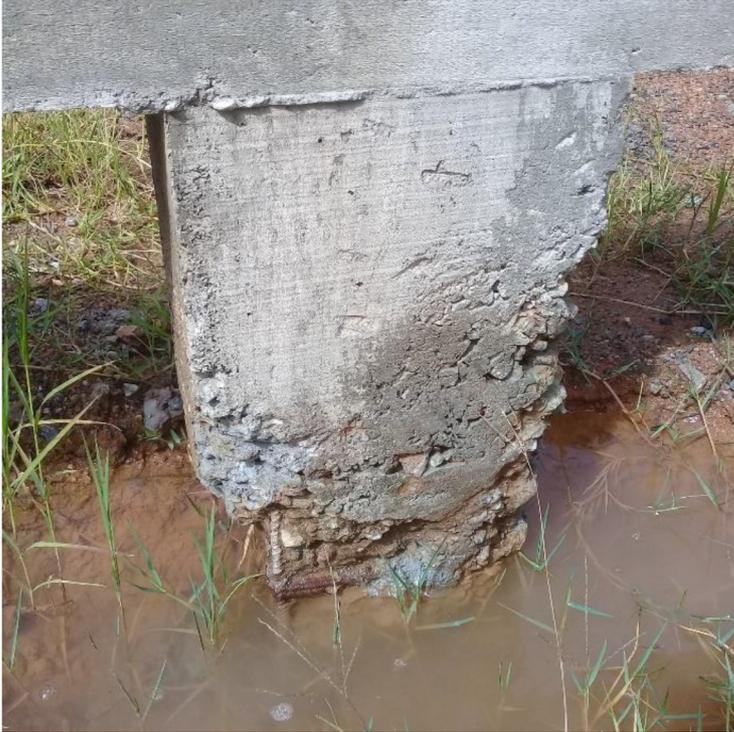
Figura 48: Pescoço com armadura totalmente exposta.

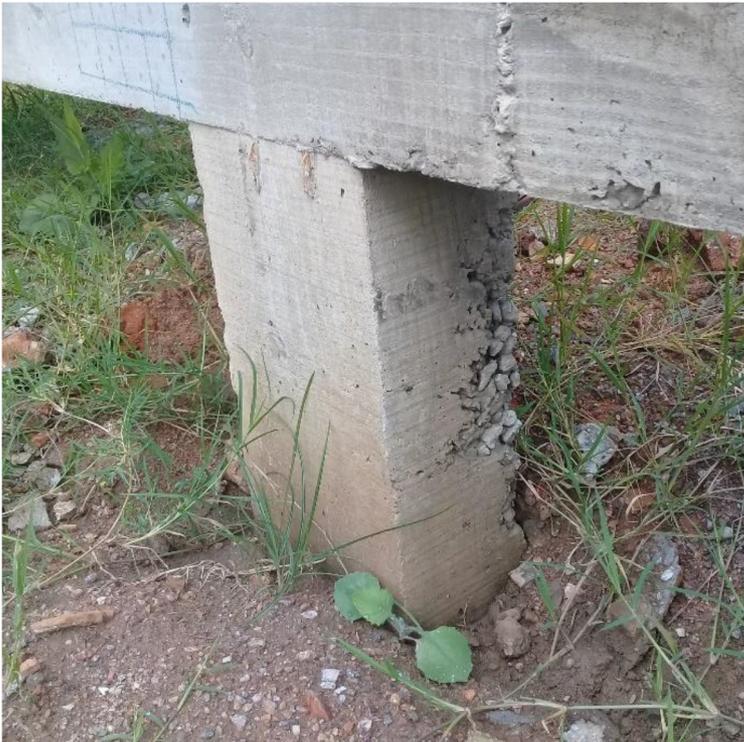
Figura 49: Pescoço com aparecimento de ninhos/bicheiras.

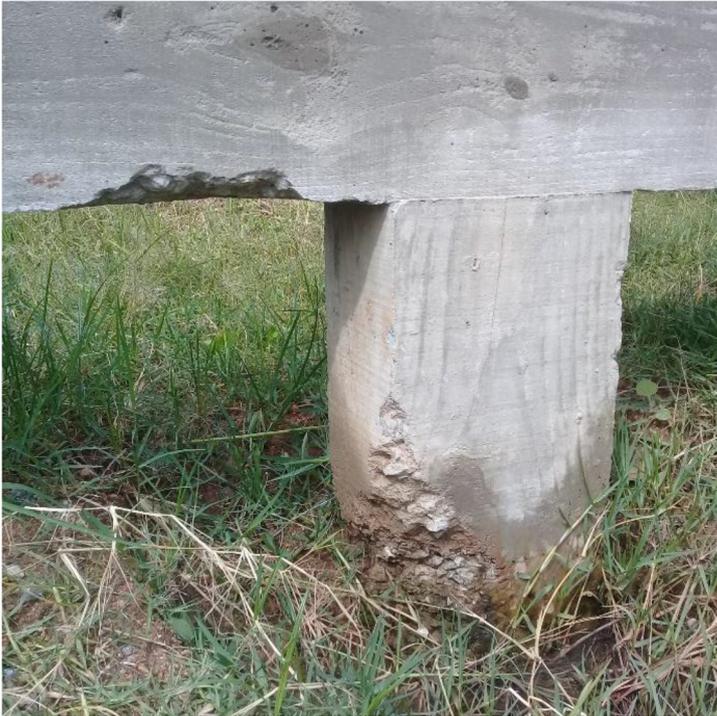
Figura 50: Pescoço com aparecimento de ninhos/bicheiras e armadura exposta.

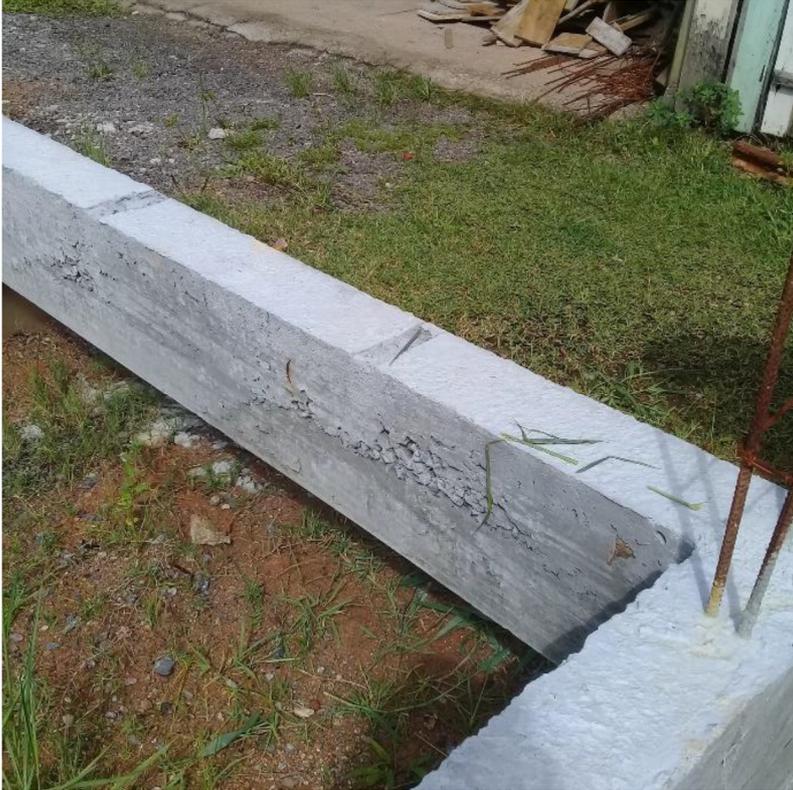
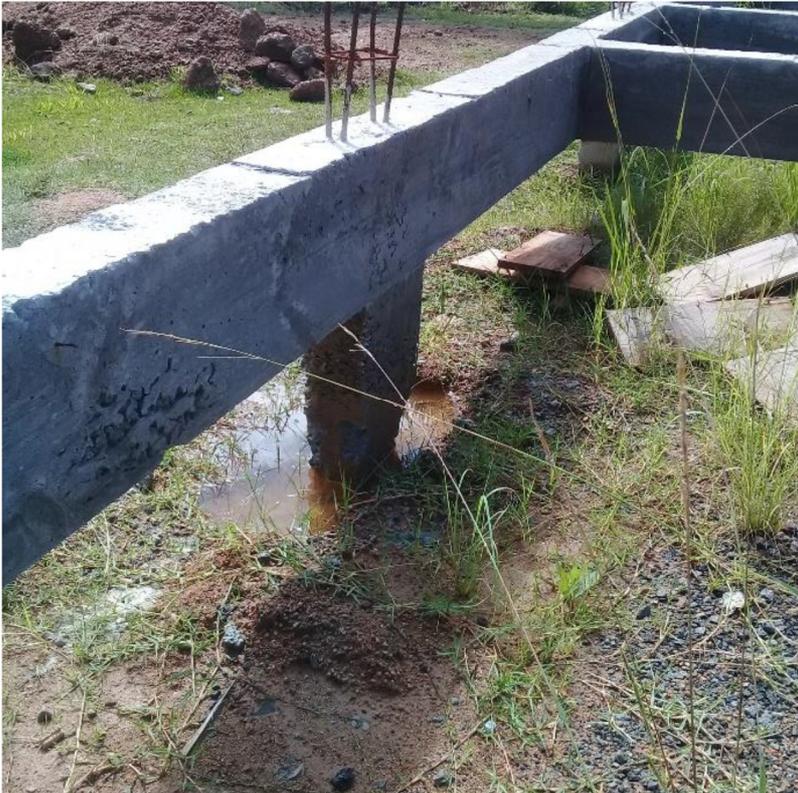
Figura 51: Vigas baldrame com aparecimento de ninhos/bicheiras.

As vigas baldrame apresentaram segregação com uma intensidade menor do que as identificadas nos pescoços.
