**Inspeção predial:
Estudo de caso em uma habitação unifamiliar**

Trabalho de Conclusão de Curso apresentado ao Curso de Engenharia Civil da Universidade do Sul de Santa Catarina como requisito parcial à obtenção do título de Engenheiro Civil.

A edificação tem em média três anos de uso e apresenta diversas manifestações patológicas, através da vistoria notou-se que as anomalias de maior incidência e que causam mais transtornos aos moradores são as infiltrações por conta da umidade ascendente.

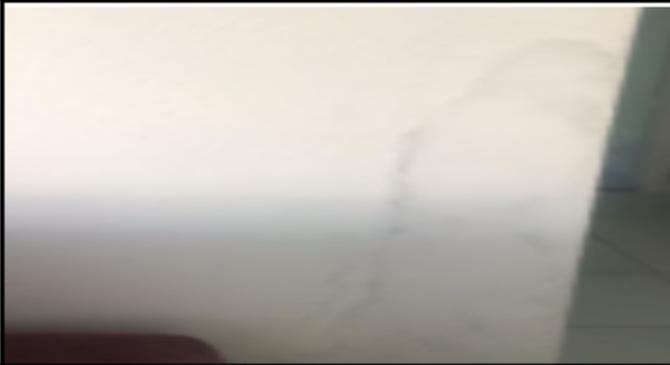
| NÃO CONFORMIDADE: | | Mancha de infiltração na lateral da parede. | | | | |

| | | RECOMENDAÇÕES TÉCNICAS: Remover o reboco da parede a uma altura de 0,50 metros acima da umidade apresentada, realizar reparos necessários na estrutura e na alvenaria, executar uma camada de regularização na alvenaria, aplicar Impermeabilizante semiflexível (argamassa polimérica) na superfície, respeitando a quantidade de demãos indicadas pelo fabricante e após isso refazer o acabamento (chapisco, reboco e pintura) da parede. | | | | |

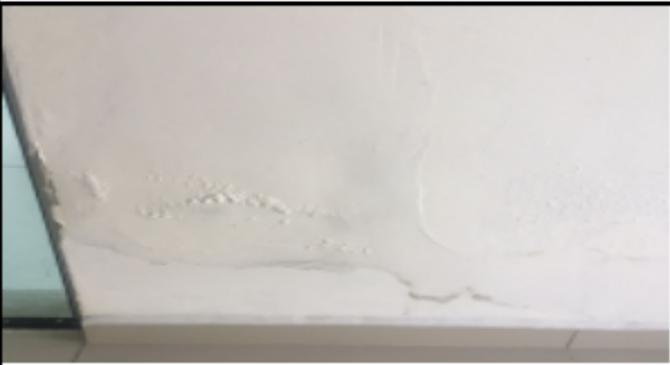
b) Anomalia 2 - Deterioração do revestimento por conta da umidade.

| NÃO CONFORMIDADE: | | Bolhas no revestimento da parede devido a umidade ascendente. | | | | |

| | | RECOMENDAÇÕES TÉCNICAS: Remover o reboco da parede a uma altura de 0,50 metros acima da umidade apresentada, realizar reparos necessários na estrutura e na alvenaria, executar uma camada de regularização na alvenaria, aplicar Impermeabilizante semiflexível (argamassa polimérica) na superfície, respeitando a quantidade de demãos indicadas pelo fabricante e após isso refazer o acabamento (chapisco, reboco e pintura) da parede. | | | | |

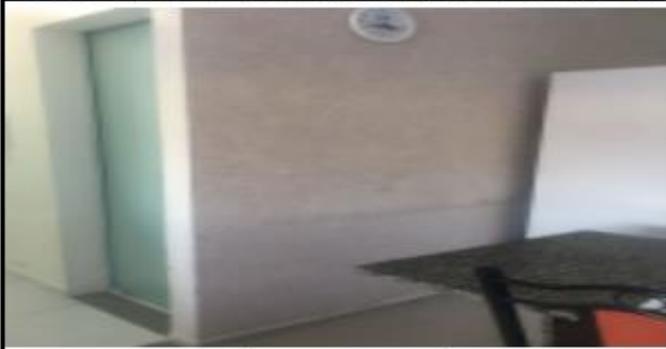
| NÃO CONFORMIDADE: | | Infiltração causada por umidade ascendente, causando mudança da coloração e mofo no papel de parede. | | | | |

| | | RECOMENDAÇÕES TÉCNICAS: Remover todo o papel de parede e o reboco a uma altura de 0,50 metros acima da umidade apresentada, realizar reparos necessários na estrutura e na alvenaria, executar uma camada de regularização na alvenaria, aplicar Impermeabilizante semiflexível (argamassa polimérica) na superfície, respeitando a quantidade de demãos indicadas pelo fabricante e após isso refazer o acabamento (chapisco, reboco e pintura) da parede. | | | | |

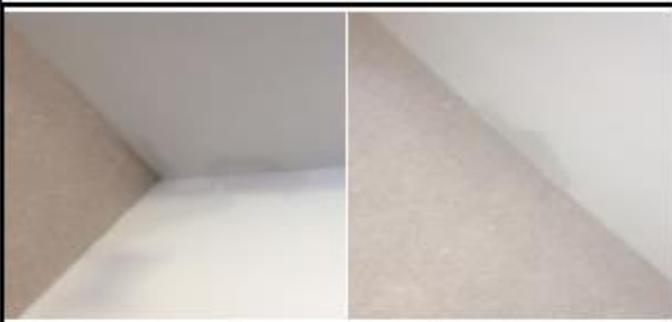
| NÃO CONFORMIDADE: | | Infiltração na laje de cobertura. | | | | |
| | | RECOMENDAÇÕES TÉCNICAS: Foi apurado que havia uma telha quebrada na cobertura, que foi trocada pouco antes da vistoria. Então a causa do problema já foi sanada. | | | | |

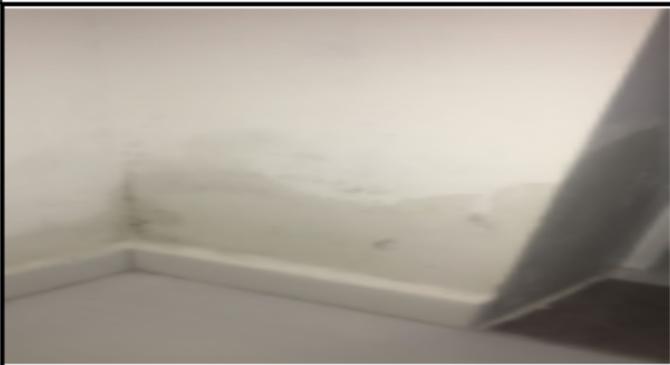
| NÃO CONFORMIDADE: | | Umidade ascendente causando mofo no revestimento. | |

| | | RECOMENDAÇÕES TÉCNICAS: Remover o reboco da parede a uma altura de 0,50 metros acima da umidade apresentada, realizar reparos necessários na estrutura e na alvenaria, executar uma camada de regularização na alvenaria, aplicar Impermeabilizante semiflexível (argamassa polimérica) na superfície, respeitando a quantidade de demãos indicadas pelo fabricante e após isso refazer o acabamento (chapisco, reboco e pintura) da parede. | |

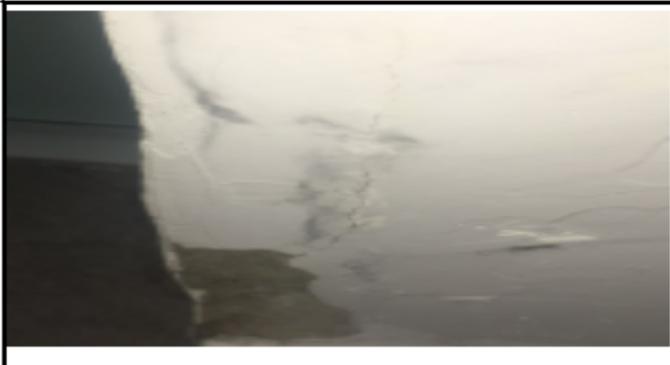
| NÃO CONFORMIDADE: | | Revestimento argamassado deslocando devido a infiltrações. | |

| | | RECOMENDAÇÕES TÉCNICAS: Remover o reboco da parede a uma altura de 0,50 metros acima da umidade apresentada, realizar reparos necessários na estrutura e na alvenaria, executar uma camada de regularização na alvenaria, aplicar Impermeabilizante semiflexível (argamassa polimérica) na superfície, respeitando a quantidade de demãos indicadas pelo fabricante e após isso refazer o acabamento (chapisco, reboco e pintura) da parede. | |

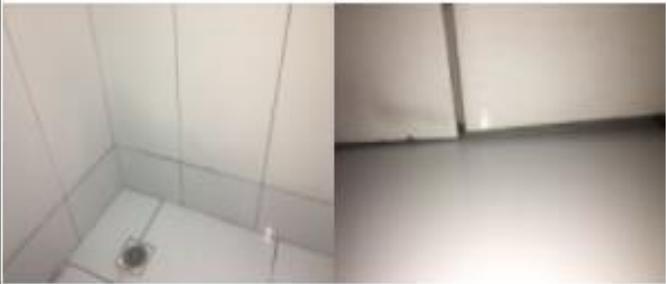
| NÃO CONFORMIDADE: | | Infiltração na primeira fiada de azulejos do box, devido a falta de rejunte. | | | | |

| | | RECOMENDAÇÕES TÉCNICAS: Realizar a aplicação de rejunte entre o azulejo e o piso. | | | | |

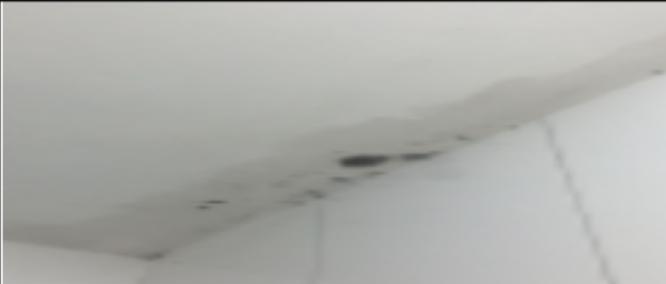
| NÃO CONFORMIDADE: | | Infiltração na laje de cobertura. | | | | |
| | | RECOMENDAÇÕES TÉCNICAS: Foi apurado que havia uma telha quebrada na cobertura, que foi trocada pouco antes da vistoria. Então a causa do problema já foi sanada. | | | | |

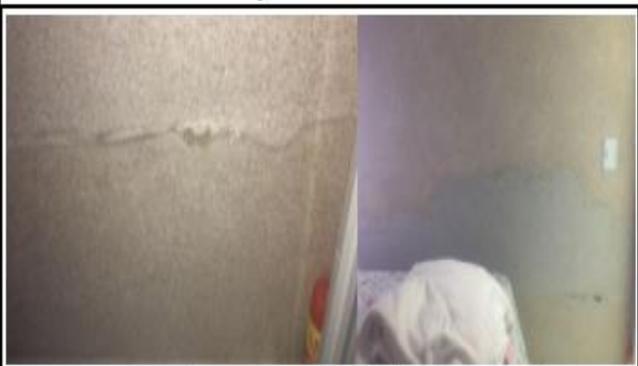
| NÃO CONFORMIDADE: | | Umidade ascendente fazendo com que o papel de parede e o revestimento argamassado se desfaçam. | | | | |

| | | Remover todo o papel de parede e o reboco a uma altura de 0,50 metros acima da umidade apresentada, realizar reparos necessários na estrutura e na alvenaria, executar uma camada de regularização na alvenaria, aplicar Impermeabilizante semiflexível (argamassa polimérica) na superfície, respeitando a quantidade de demãos indicadas pelo fabricante e após isso refazer o acabamento (chapisco, reboco e pintura) da parede. | | | | |

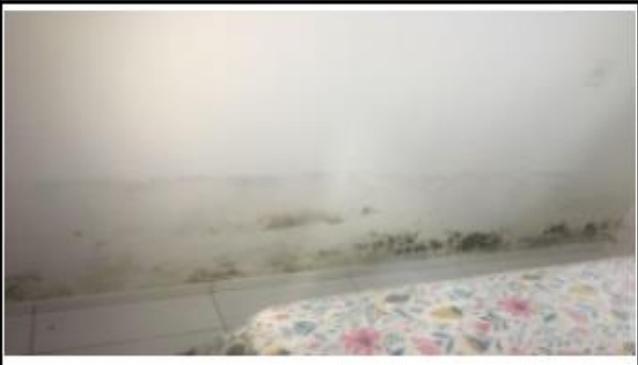
| NÃO CONFORMIDADE: | | Umidade ascendente causando mofo no revestimento da parede. | | | | |

| | | Remover o reboco da parede a uma altura de 0,50 metros acima da umidade apresentada, realizar reparos necessários na estrutura e na alvenaria, executar uma camada de regularização na alvenaria, aplicar Impermeabilizante semiflexível (argamassa polimérica) na superfície, respeitando a quantidade de demãos indicadas pelo fabricante e após isso refazer o acabamento (chapisco, reboco e pintura) da parede. | | | | |

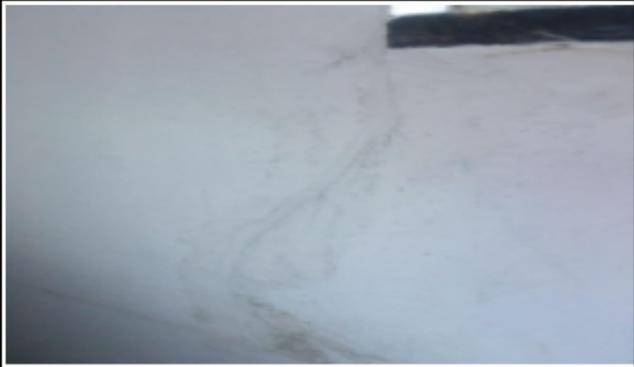
| NÃO CONFORMIDADE: | | Fissura em 45 graus no canto da janela, ocasionada pela inexistência ou deficiência do sistema de verga e contra-verga. | | | | |

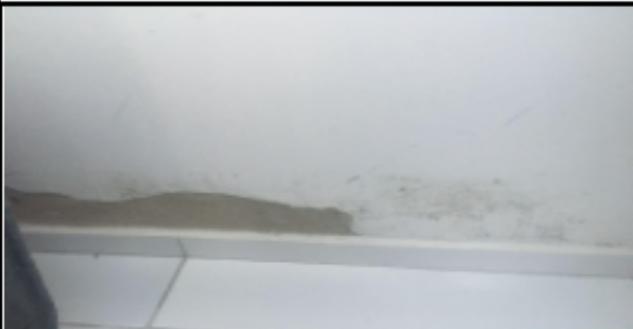
| NÃO CONFORMIDADE: | | Umidade ascendente causando mofo no revestimento da parede. | | | | |

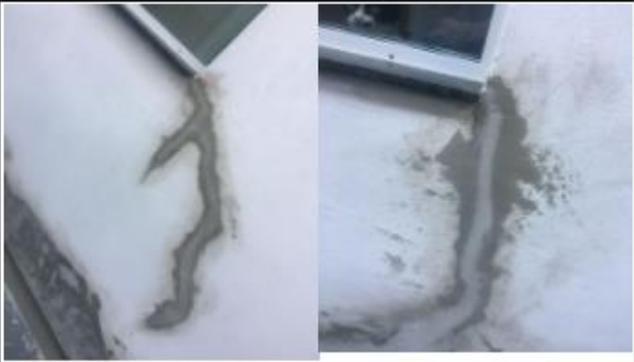
| NÃO CONFORMIDADE: | | Fissura em 45 graus no canto da janela, ocasionada pela inexistência ou deficiência do sistema de verga e contra-verga. | | | | |

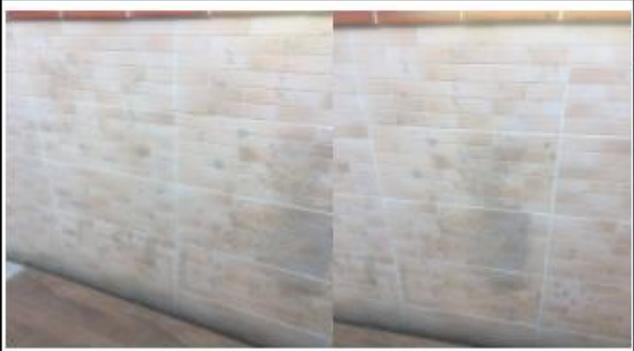
| NÃO CONFORMIDADE: | | Mofo no revestimento cerâmico das paredes externas. | | | | |

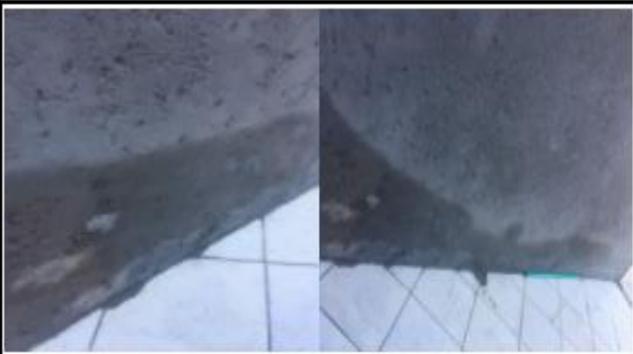
Figura 18 - Umidade ascendente.

| NÃO CONFORMIDADE: | | Umidade ascendente aparente. | | SISTEMA: Vedação externa. | | |

| | | <p>Remover o reboco da parede a uma altura de 0,50 metros acima da umidade apresentada, realizar reparos necessários na estrutura e na alvenaria, executar uma camada de regularização na alvenaria, aplicar Impermeabilizante semiflexível (argamassa polimérica) na superfície, respeitando a quantidade de demãos indicadas pelo fabricante e após isso refazer o acabamento (chapisco, reboco e pintura) da parede.</p> | | | | |

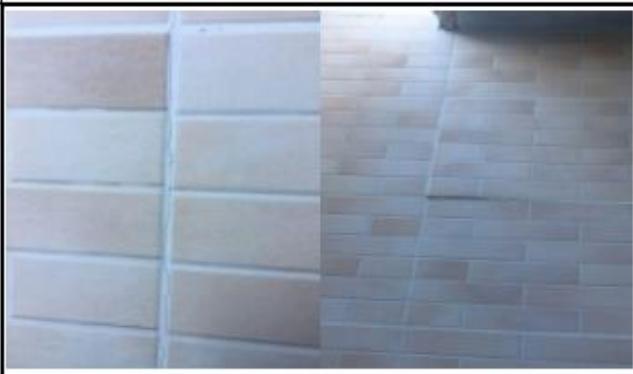
| NÃO CONFORMIDADE: | | Fissuras na parede de alvenaria externa ocasionando deslocamento do revestimento cerâmico. | | SISTEMA: Vedação externa. | | |

| | | <p>O revestimento cerâmico deve ser retirado, a fissura deve ser aberta, com uma sessão em formato de "V". Esse sulco deve ser limpo para que não fique fragmentos de material solto e em seguida preenchido com produto elástico (sela trinca ou mastique), depois deve ser esticada uma tela de nylon ou poliéster com 20cm de largura, sob outra camada do produto. Finalizar o processo com a reinstalação de azulejos, sendo que os mesmos devem ser adequados para uso externo, diferente dos que estão sendo usados atualmente.</p> | | | | |

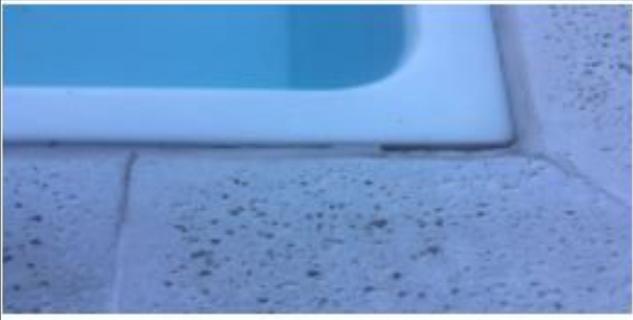
| NÃO CONFORMIDADE: | | Falhas da vedação com rejunte entre a piscina e a borda. | | | | |

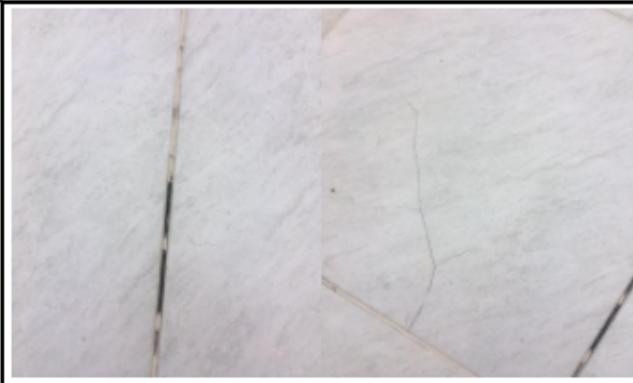
| NÃO CONFORMIDADE: | | Falhas no rejunte e cerâmicas fissuradas por conta de falhas no assentamento. | | | | |

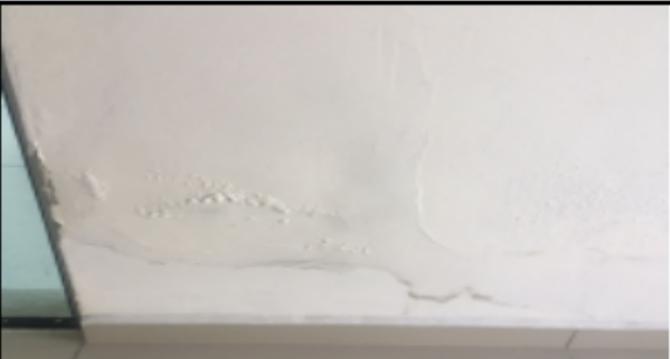
| NÃO CONFORMIDADE: | | Bolhas no revestimento da parede devido a umidade ascendente. | | |

| | | RECOMENDAÇÕES TÉCNICAS: Remover o reboco da parede a uma altura de 0,50 metros acima da umidade apresentada, realizar reparos necessários na estrutura e na alvenaria, executar uma camada de regularização na alvenaria, aplicar Impermeabilizante semiflexível (argamassa polimérica) na superfície, respeitando a quantidade de demãos indicadas pelo fabricante e após isso refazer o acabamento (chapisco, reboco e pintura) da parede. | | |

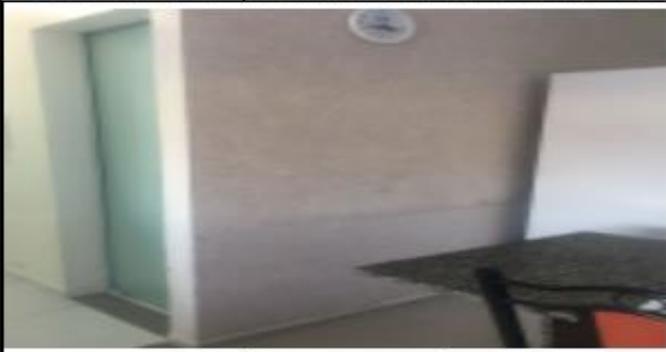
| NÃO CONFORMIDADE: | | Infiltração causada por umidade ascendente, causando mudança da coloração e mofo no papel de parede. | | | | |

| | | RECOMENDAÇÕES TÉCNICAS: Remover todo o papel de parede e o reboco a uma altura de 0,50 metros acima da umidade apresentada, realizar reparos necessários na estrutura e na alvenaria, executar uma camada de regularização na alvenaria, aplicar Impermeabilizante semiflexível (argamassa polimérica) na superfície, respeitando a quantidade de demãos indicadas pelo fabricante e após isso refazer o acabamento (chapisco, reboco e pintura) da parede. | | | | |

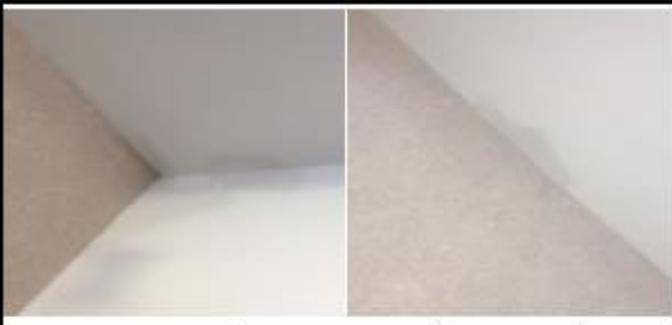
| NÃO CONFORMIDADE: | | Infiltração na laje de cobertura. | | | | |
| | | RECOMENDAÇÕES TÉCNICAS: Foi apurado que havia uma telha quebrada na cobertura, que foi trocada pouco antes da vistoria. Então a causa do problema já foi sanada. | | | | |

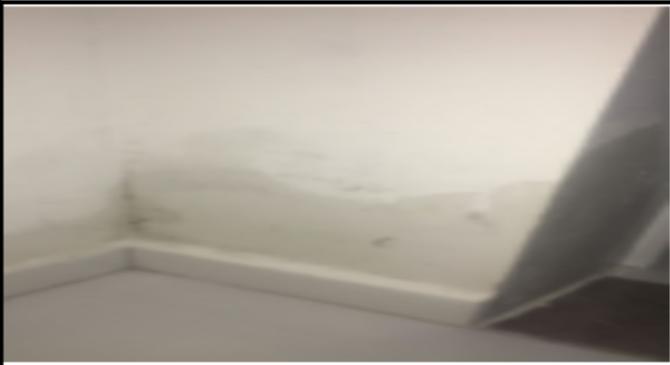
| NÃO CONFORMIDADE: | | Umidade ascendente causando mofo no revestimento. | |

| | | RECOMENDAÇÕES TÉCNICAS: Remover o reboco da parede a uma altura de 0,50 metros acima da umidade apresentada, realizar reparos necessários na estrutura e na alvenaria, executar uma camada de regularização na alvenaria, aplicar Impermeabilizante semiflexível (argamassa polimérica) na superfície, respeitando a quantidade de demãos indicadas pelo fabricante e após isso refazer o acabamento (chapisco, reboco e pintura) da parede. | |

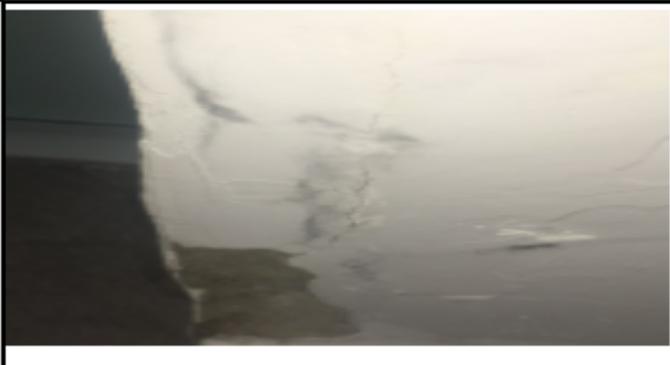
| NÃO CONFORMIDADE: | | Revestimento argamassado deslocando devido a infiltrações. | |

| | | RECOMENDAÇÕES TÉCNICAS: Remover o reboco da parede a uma altura de 0,50 metros acima da umidade apresentada, realizar reparos necessários na estrutura e na alvenaria, executar uma camada de regularização na alvenaria, aplicar Impermeabilizante semiflexível (argamassa polimérica) na superfície, respeitando a quantidade de demãos indicadas pelo fabricante e após isso refazer o acabamento (chapisco, reboco e pintura) da parede. | |

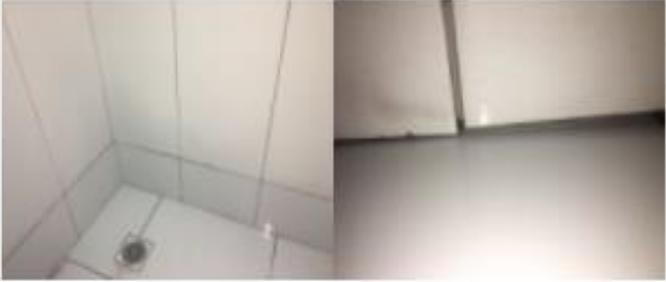
| NÃO CONFORMIDADE: | | Infiltração na primeira fiada de azulejos do box, devido a falta de rejunte. | | | | |

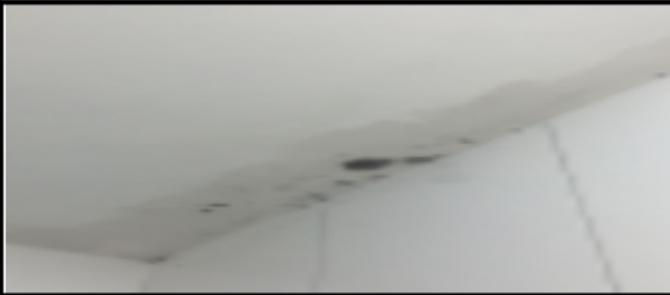
| NÃO CONFORMIDADE: | | Infiltração na laje de cobertura. | | | | |

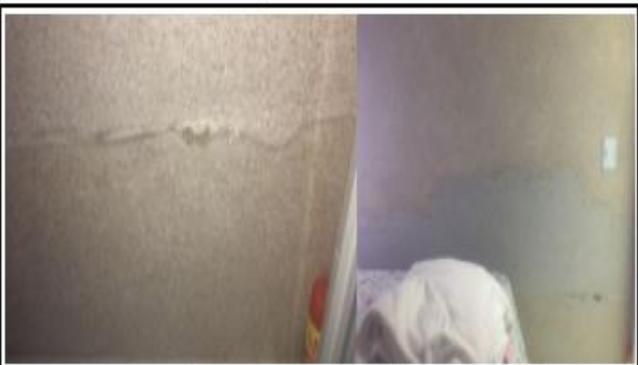
| NÃO CONFORMIDADE: | | Umidade ascendente fazendo com que o papel de parede e o revestimento argamassado se desfaçam. | | | | |

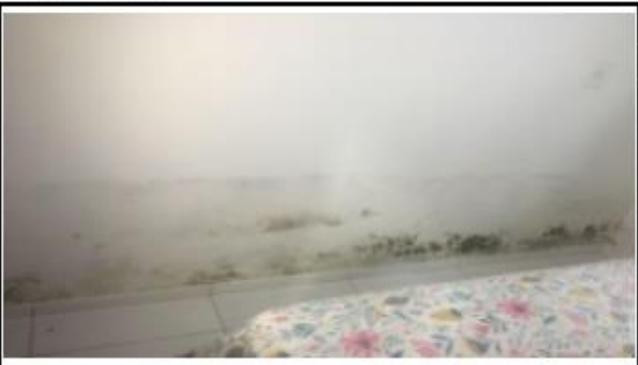
| NÃO CONFORMIDADE: | | Umidade ascendente causando mofo no revestimento da parede. | | | | |

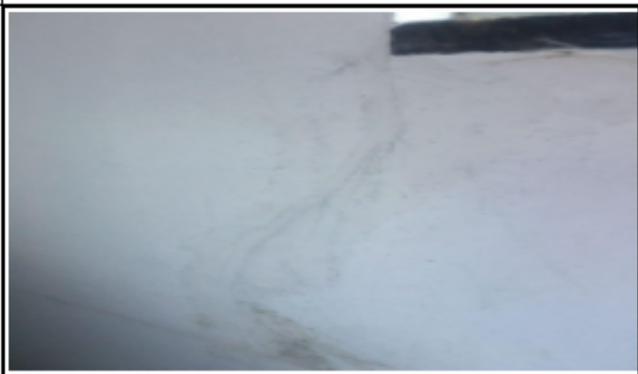
| NÃO CONFORMIDADE: | | Fissura em 45 graus no canto da janela, ocasionada pela inexistência ou deficiência do sistema de verga e contra-verga. | | | | |

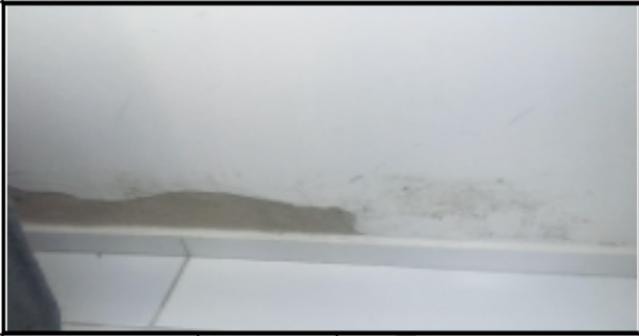
| NÃO CONFORMIDADE: | | Umidade ascendente causando mofo no revestimento da parede. | | | | |

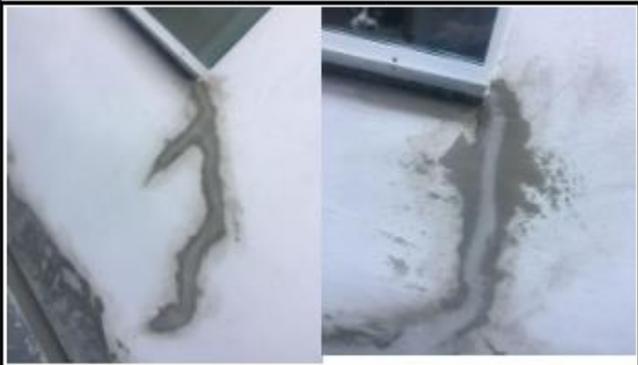
| NÃO CONFORMIDADE: | | Fissura em 45 graus no canto da janela, ocasionada pela inexistência ou deficiência do sistema de verga e contra-verga. | | | | |

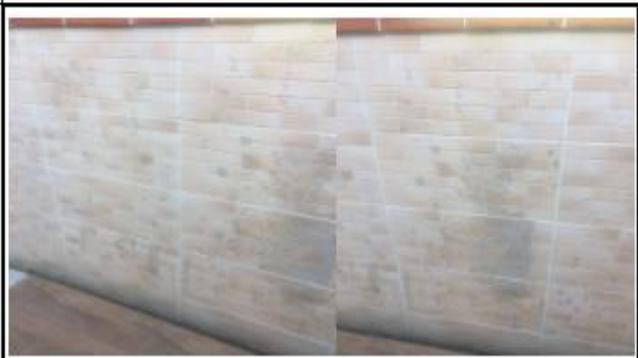
| NÃO CONFORMIDADE: | | Mofo no revestimento cerâmico das paredes externas. | | | | |

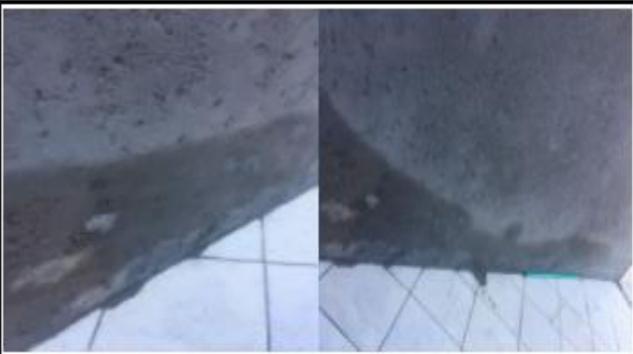
| NÃO CONFORMIDADE: | | Umidade ascendente aparente. | | SISTEMA: Vedação externa. | | |

| | | <p>Remover o reboco da parede a uma altura de 0,50 metros acima da umidade apresentada, realizar reparos necessários na estrutura e na alvenaria, executar uma camada de regularização na alvenaria, aplicar Impermeabilizante semiflexível (argamassa polimérica) na superfície, respeitando a quantidade de demãos indicadas pelo fabricante e após isso refazer o acabamento (chapisco, reboco e pintura) da parede.</p> | | | | |

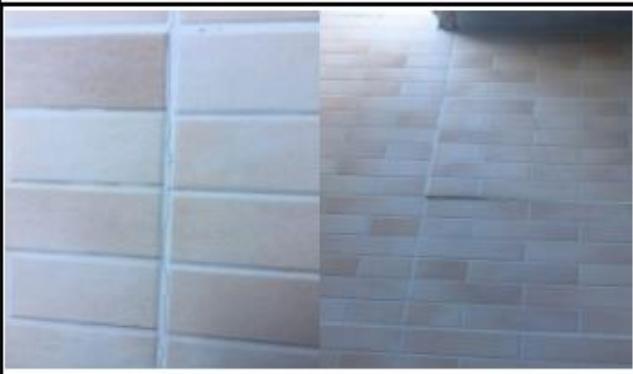
| NÃO CONFORMIDADE: | | Fissuras na parede de alvenaria externa ocasionando deslocamento do revestimento cerâmico. | | SISTEMA: Vedação externa. | | |

| | | <p>O revestimento cerâmico deve ser retirado, a fissura deve ser aberta, com uma sessão em formato de "V". Esse sulco deve ser limpo para que não fique fragmentos de material solto e em seguida preenchido com produto elástico (sela trinca ou mastique), depois deve ser esticada uma tela de nylon ou poliéster com 20cm de largura, sob outra camada do produto. Finalizar o processo com a reinstalação de azulejos, sendo que os mesmos devem ser adequados para uso externo, diferente dos que estão sendo usados atualmente.</p> | | | | |

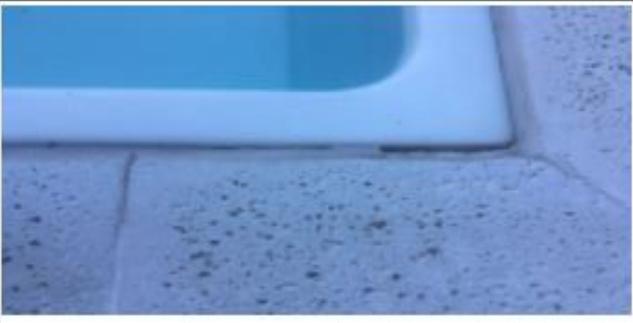
| NÃO CONFORMIDADE: | | Falhas da vedação com rejunte entre a piscina e a borda. | | | | |

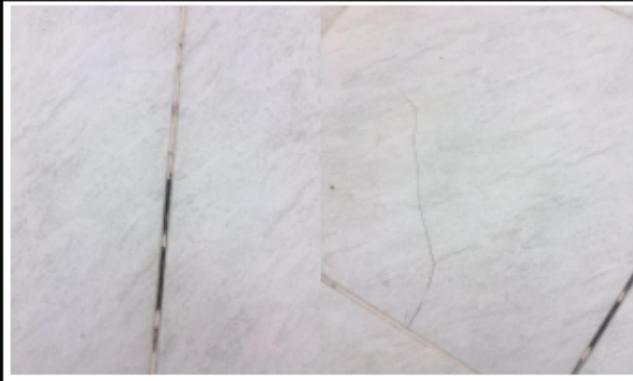
| NÃO CONFORMIDADE: | | Falhas no rejunte e cerâmicas fissuradas por conta de falhas no assentamento. | | | | |
