**TERMOGRAFIA APLICADA EM PAINÉIS ELÉTRICOS**

Trabalho de Conclusão de Curso apresentado  
ao Curso de Engenharia Elétrica do Centro  
Universitário dos Guararapes em Jaboatão dos  
Guararapes como requisito parcial à obtenção  
do título de Engenheiro Eletricista.

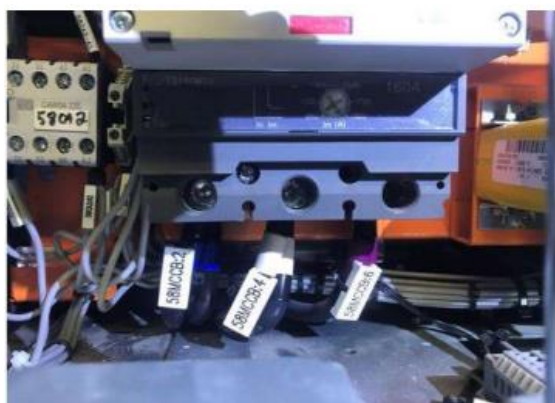
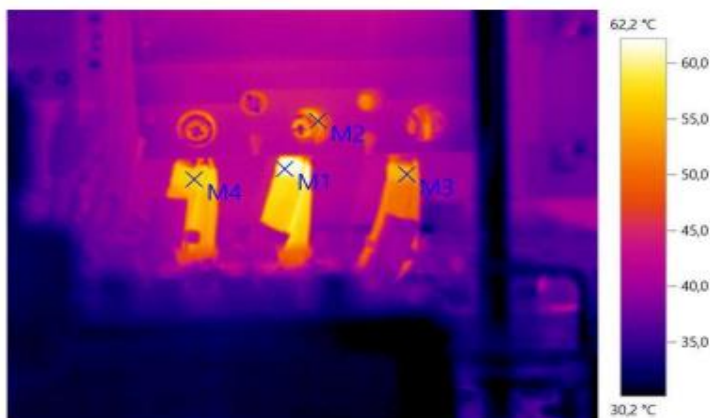
**Imagem termográfica do disjuntor de caixa moldada do painel PMCC-04.**

Na **imagem termográfica do disjuntor de caixa moldada do painel PMCC-04**, podemos conferir uma imagem termográfica realizada em um disjuntor de caixa moldada. A temperatura 62.2°C se refere ao M1 na tela da câmera, a temperatura 54.4°C é a temperatura medida no ponto M2, a temperatura 54.3°C é a temperatura medida no ponto M3 e a temperatura 57.1°C é a temperatura medida no ponto M4. A causa desse aquecimento foi a aplicação de um torque inadequado na conexão do disjuntor, que acarretou na deterioração do terminal e isolamento do cabo elétrico. A ação corretiva realizada foi a limpeza e reaperto nas conexões contatos e garras de entrada da gaveta e do disjuntor nas (Fases-RST), também foi substituído o terminal da (FASE S) devido sua temperatura elevada.

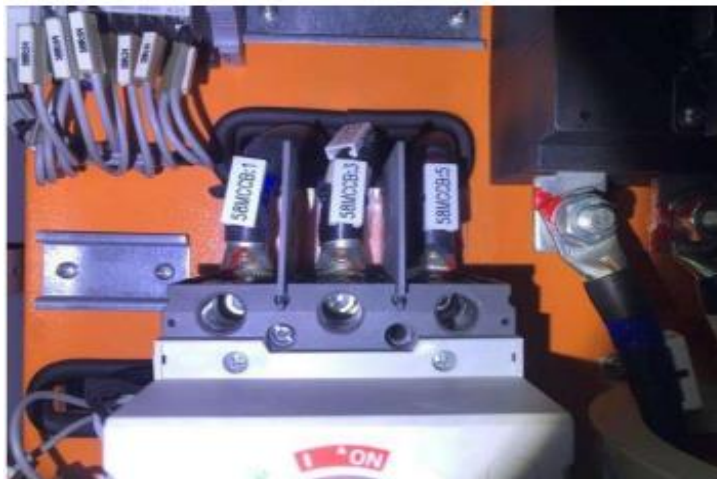
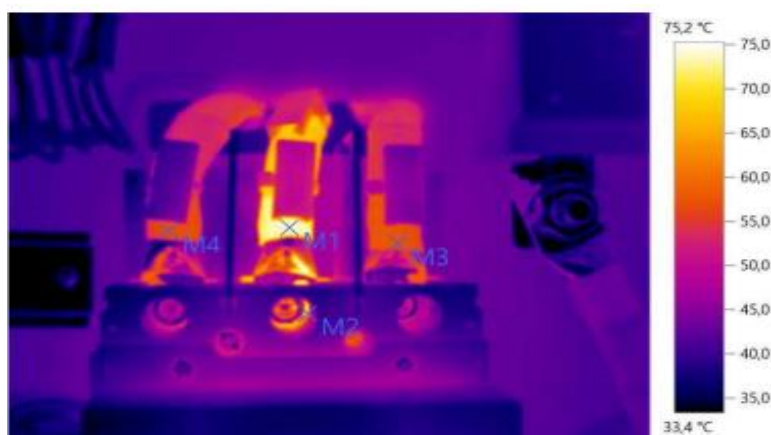
**Imagem termográfica do disjuntor de caixa moldada do painel PMCC-03.**

Na **imagem real do disjuntor de caixa moldada do painel PMCC-03**, podemos conferir uma imagem termográfica realizada em um disjuntor de caixa moldada. A temperatura 75.2°C se refere ao M1 na tela da câmera, a temperatura 71.1°C é a temperatura medida no ponto M2, a temperatura 57.4°C é a temperatura medida no ponto M3 e a temperatura 56.6°C é a temperatura medida no ponto M4. A causa desse aquecimento foi o desgaste na conexão do disjuntor, que acarretou no superaquecimento e desgastou a isolação do material que compõe o cabo elétrico. A ação realizada foi limpeza e reaperto nas garras, conexões e contatos da gaveta de entrada e entrada do disjuntor. Após a retirada da gaveta, avaliar se há a necessidade de realizar outro tipo de manutenção, como por exemplo: a substituição de algum componente.

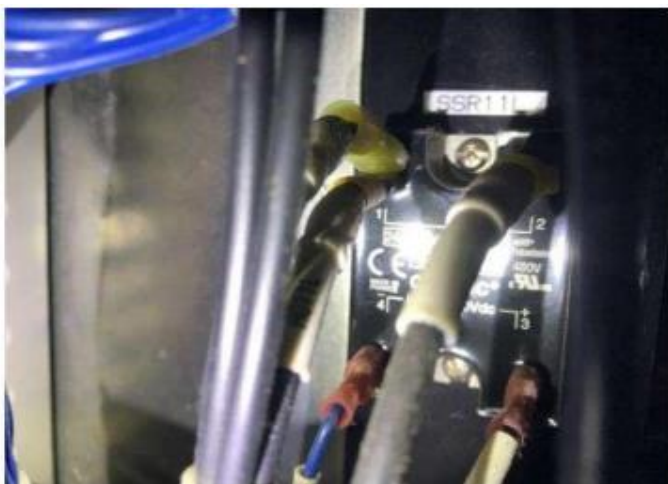
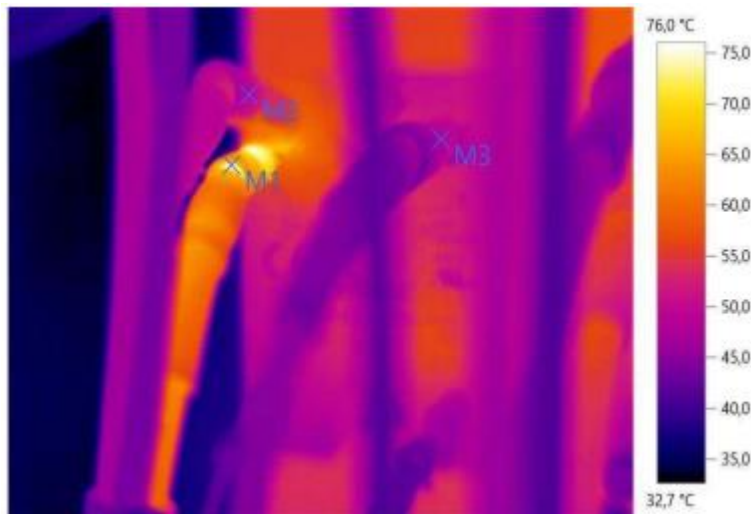
### Imagem termográfica do relé de estado sólido SSR11L do painel PNJ4.

Na **imagem termográfica do relé de estado sólido SSR11L do painel PNJ4**, podemos conferir uma imagem termográfica realizada em um relé de estado sólido (SSR11L). A temperatura 76.1°C se refere ao M1 na tela da câmera, a temperatura 58.3°C é a temperatura medida no ponto M2, a temperatura 47.6°C é a temperatura medida no ponto M3. A causa desse aquecimento foi a falta de manutenção preventiva no relé, que acarretou no superaquecimento da conexão. A ação corretiva foi realizar a limpeza e reaperto nos terminais e após manutenção corretiva, realizar uma nova inspeção termográfica.

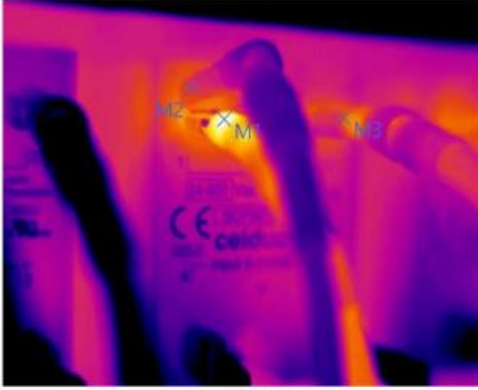
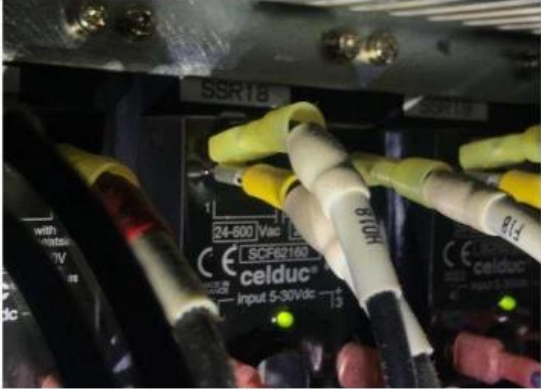
IMAGEM 04

| Descrição Geral | | |
|---|---|---|
| Aquecimento no terminal H018 do Relê de Estado sólido SSR-18 | | |

| Fator de Intervenção | CRÍTICO | Anotações do Cliente | |

| Descrição Geral | | |
|---|---|---|
| Realizar limpeza e reaperto no terminal H018.<br>Obs: Realizar inspeção termográfica após a correção. | | |

| Fator de Intervenção | CRÍTICO | Anotações do Cliente | |
|---|---|---|--|
| PROGRAMAR A INTERVENÇÃO COM URGÊNCIA PARA EVITAR A ELEVAÇÃO DA TEMPERATURA E POSSÍVEL QUEBRA. | Ações tomadas | | |
