MICHELE DE SOUZA LOPES

ROBSON DELFINO TEIXEIRA

**PATOLOGIA DAS EDIFICAÇÕES:
PROPOSTA DE RECUPERAÇÃO DO CENTRO MUNICIPAL DE CULTURA
MUSEU WILLY ZUMBLICK DA CIDADE DE TUBARÃO/SC**

Trabalho de Conclusão de Curso apresentado ao Curso de Graduação em Engenharia Civil da Universidade do Sul de Santa Catarina como requisito parcial à obtenção do título de Bacharel em Engenharia Civil.

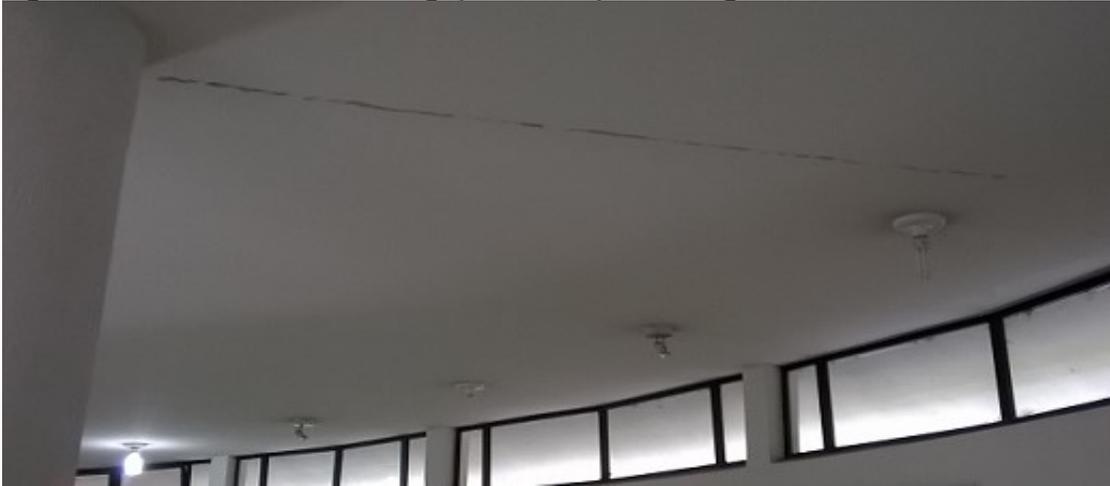
Figura 22 – Trinca no teto – na ligação da rampa com viga

Manifestação: trinca entre a ligação da laje com a viga, como mostra a Figura 22.

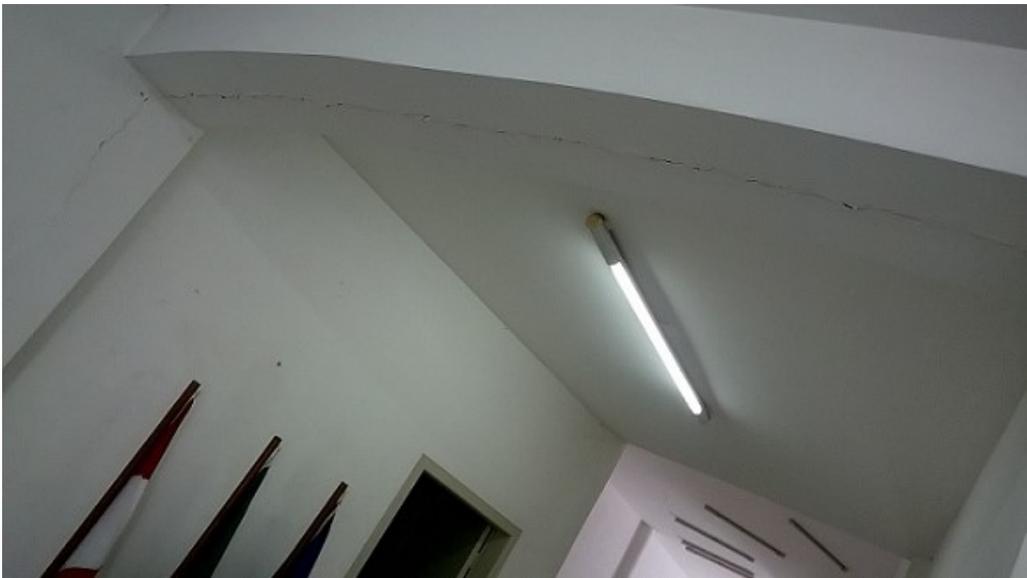
Figura 23 – Trinca entre viga e pilar

Manifestação: Trinca na emenda de viga e pilar - circulação do térreo, como apresentada na Figura 23.

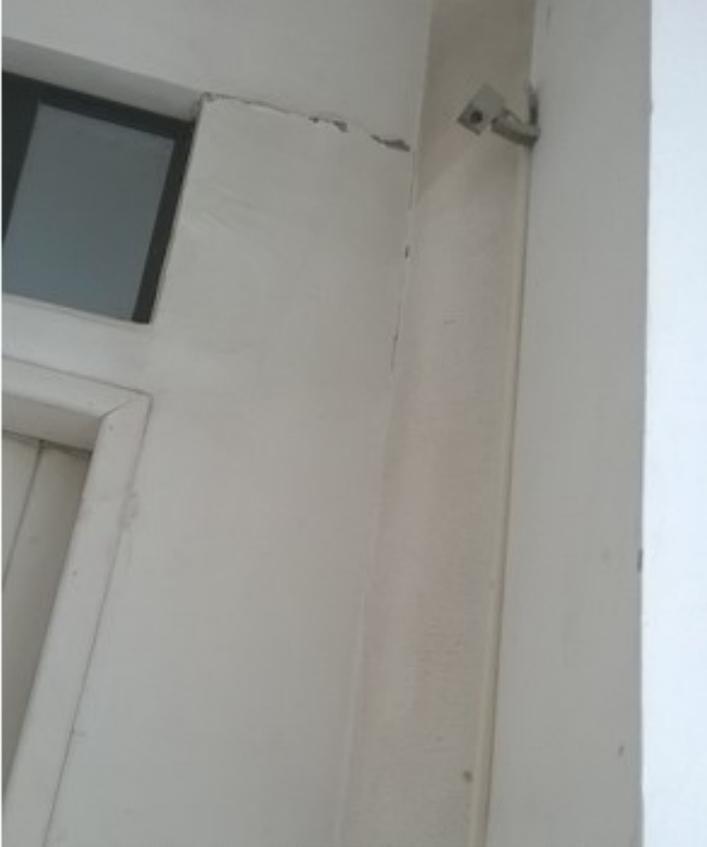
Figura 24 – Trinca de origem construtiva – corredor de exposição

Manifestação: Trinca na ligação da parede com a viga, mostrada na Figura 24.

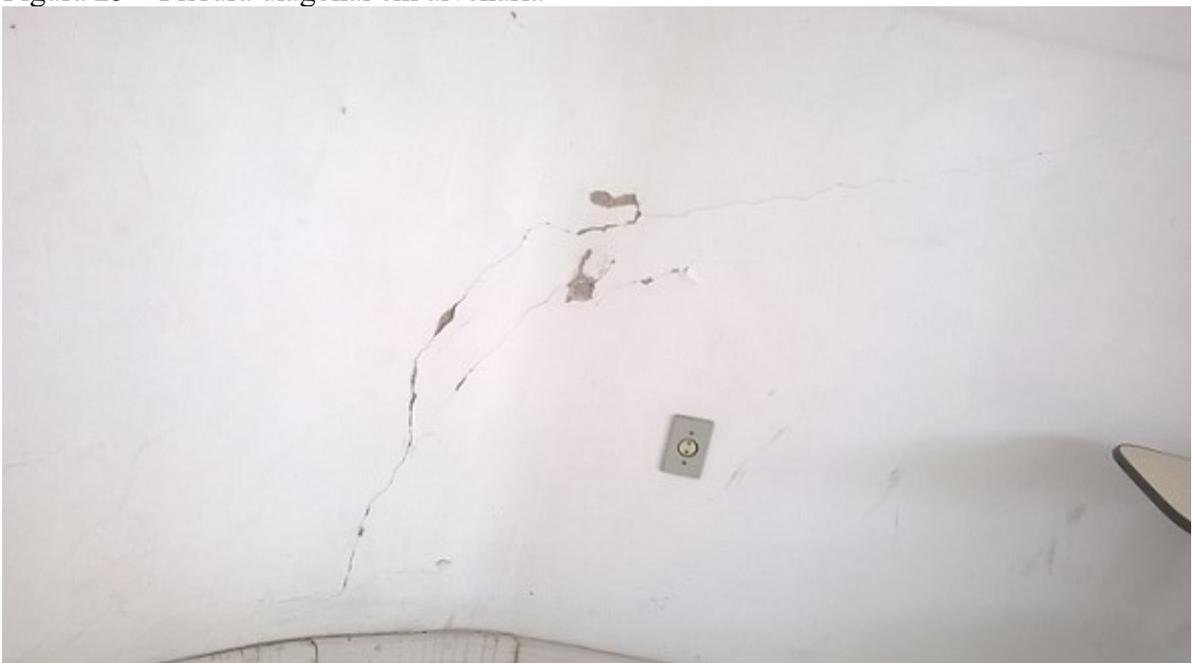
Figura 25 – Fissura diagonal em alvenaria

Manifestação: Fissura inclinada na alvenaria, como mostra a Figura 25.

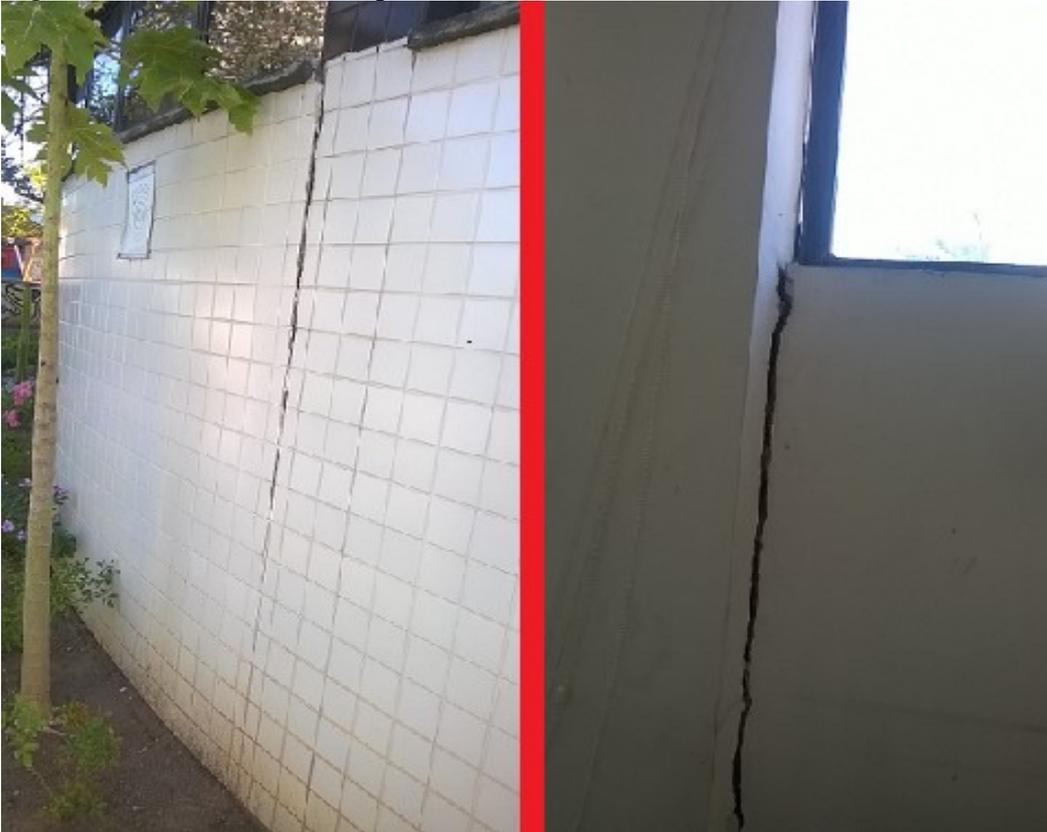
Figura 26 – Rachadura entre pilar e alvenaria na biblioteca

Manifestação: Rachadura entre a pilar e alvenaria, como mostra a Figura 26.

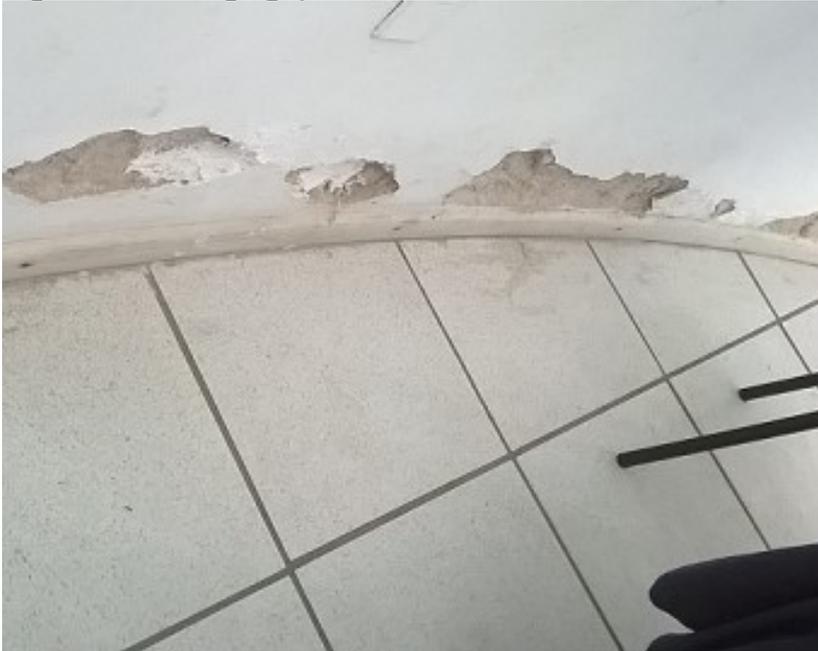
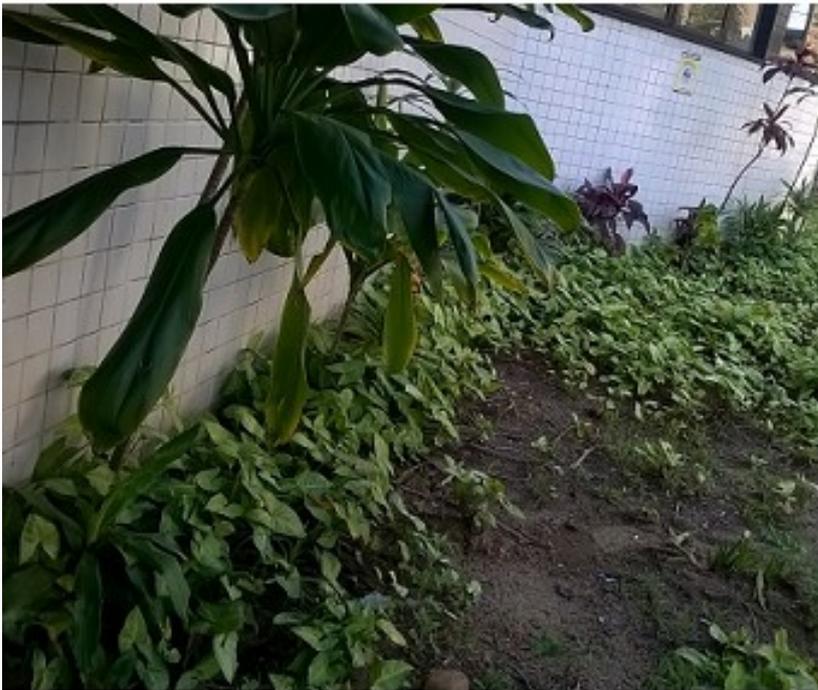
Figura 27 – Desagregação do reboco no hall de entrada decorrente de umidade ascendente

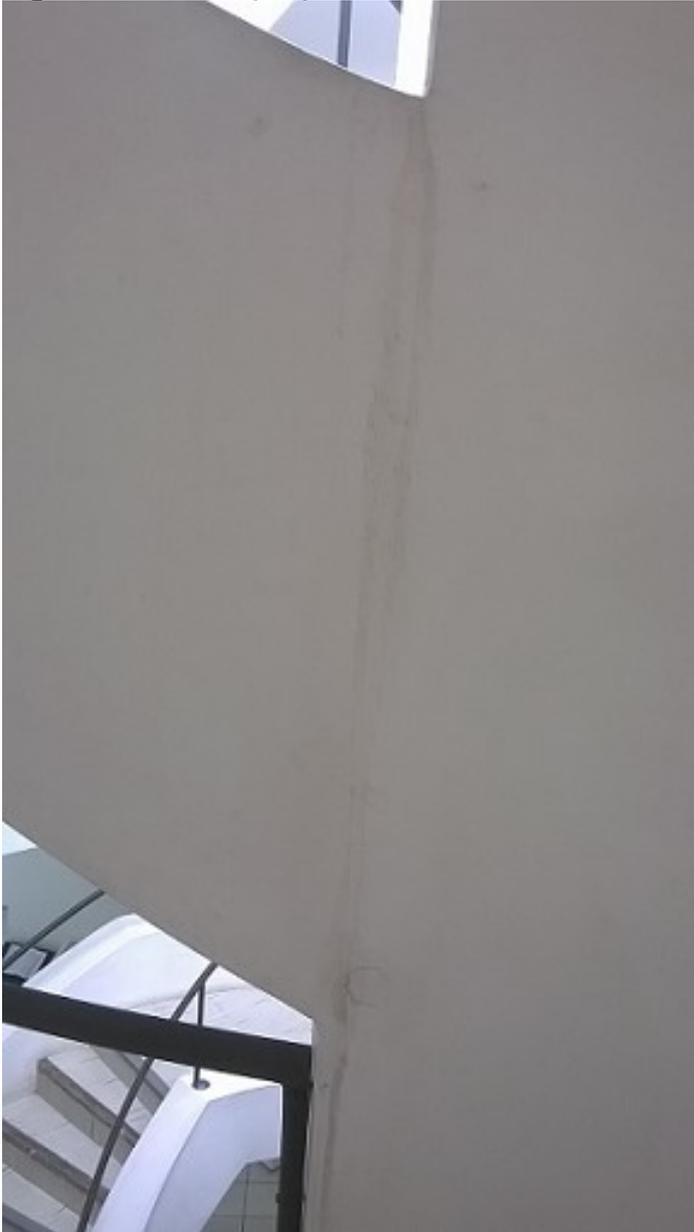
Figura 28 – Infiltração proveniente da chuva

Manifestação: Incidência direta da chuva na escada central, como mostrado na Figura 28.

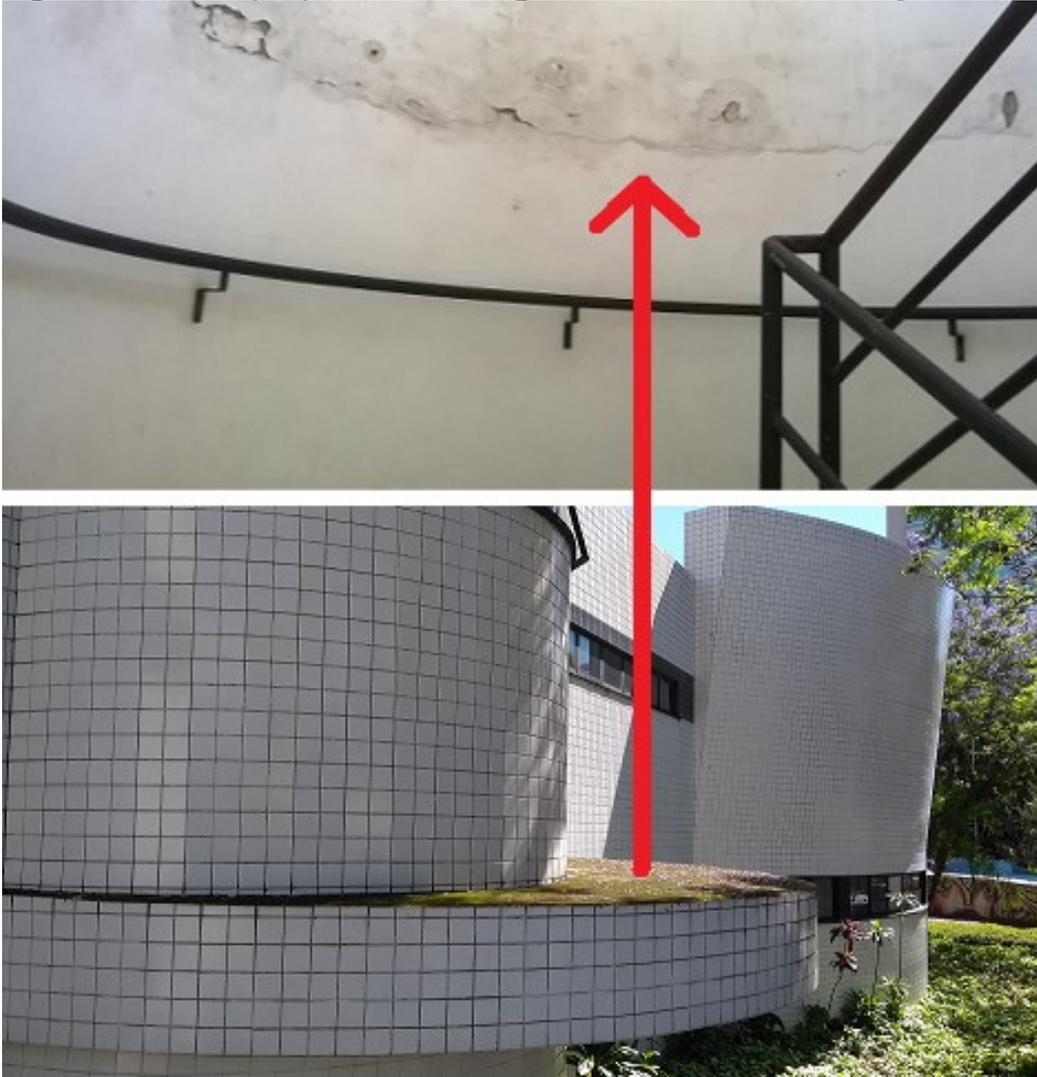
Figura 29 – Infiltração proveniente da água da chuva acumulada na laje

Manifestação: Infiltração devido ao acúmulo de água na laje no exterior da escada, como apresentado na Figura 29.

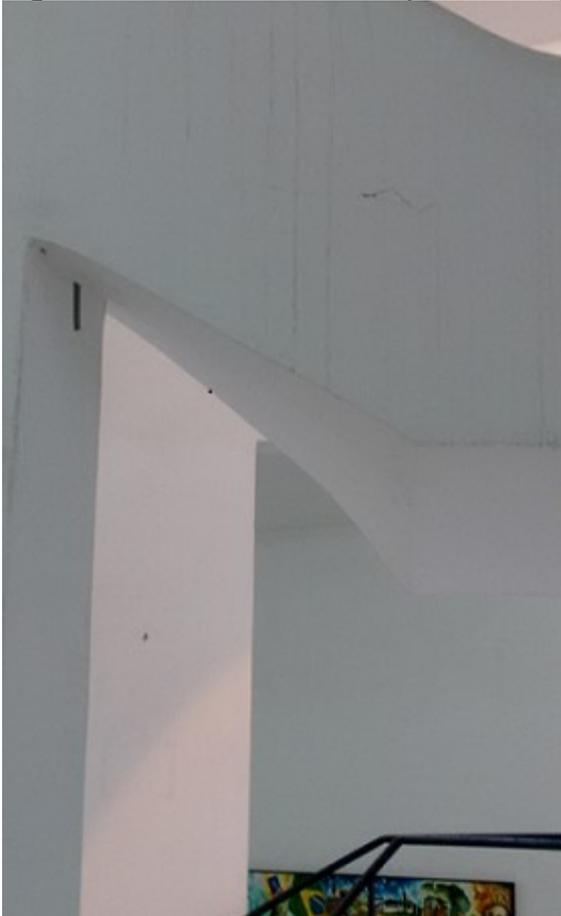
Figura 30 – Manchas causadas pela infiltração da chuva

Manifestação: Alteração da cor na pintura, manchas em vigas, teto e torno da esquadria, como mostra a Figura 30.

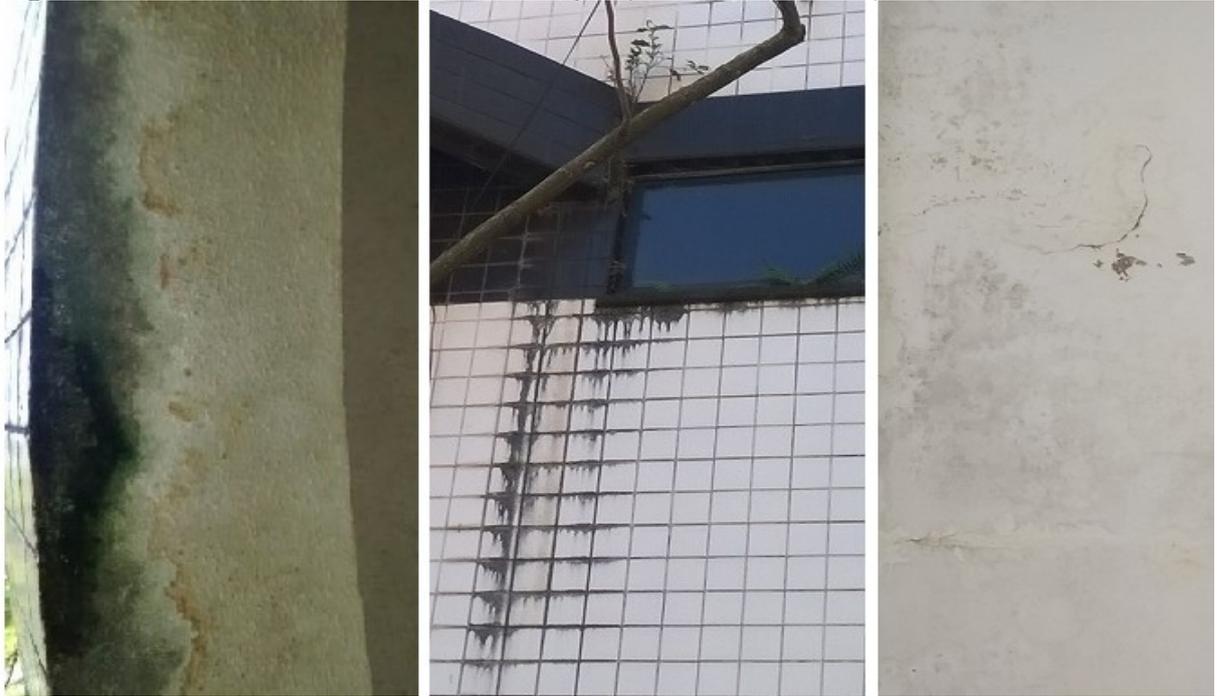
Figura 31 – Bolor em várias áreas da edificação (internas e externas)

Manifestação: Microrganismos como fungos e bactérias, como mostrado na Figura 31.

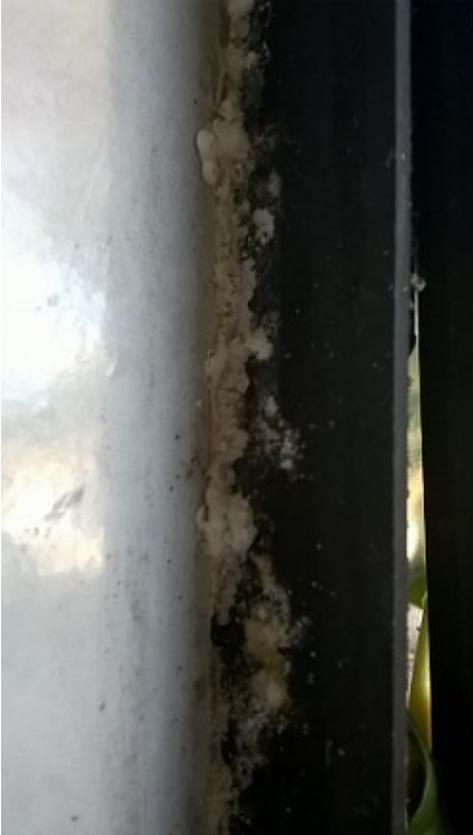
Figura 32 – Eflorescência entre alvenaria e esquadria

Manifestação: Manchas esbranquiçadas na ligação da alvenaria com a esquadria, como mostra a Figura 32.

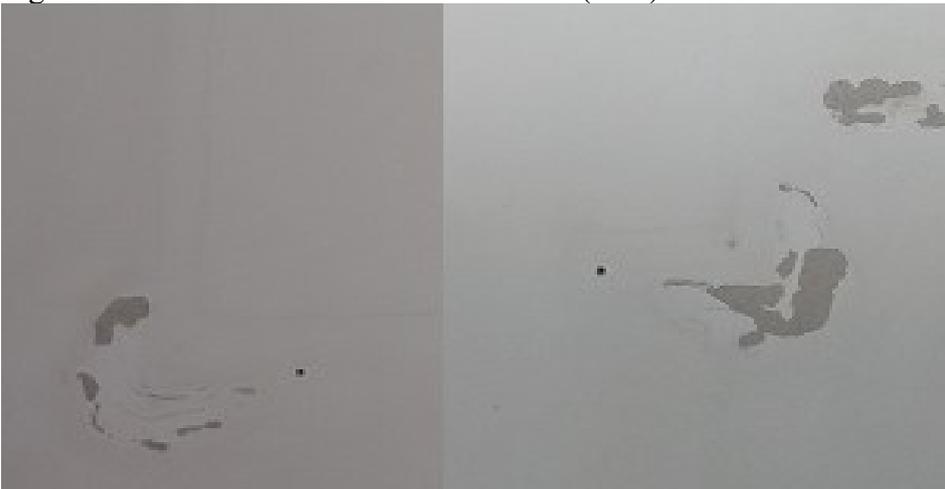
Figura 33 – Descascamento do revestimento (tinta)

Manifestação: Descascamento da tinta, apresentado na Figura 33.
