# **Estudo de manifestações patológicas em edificações na cidade de Pouso Alegre - MG**

**Professora orientadora: Laísa Cristina Carvalho**

Coordenação de curso de Engenharia Civil

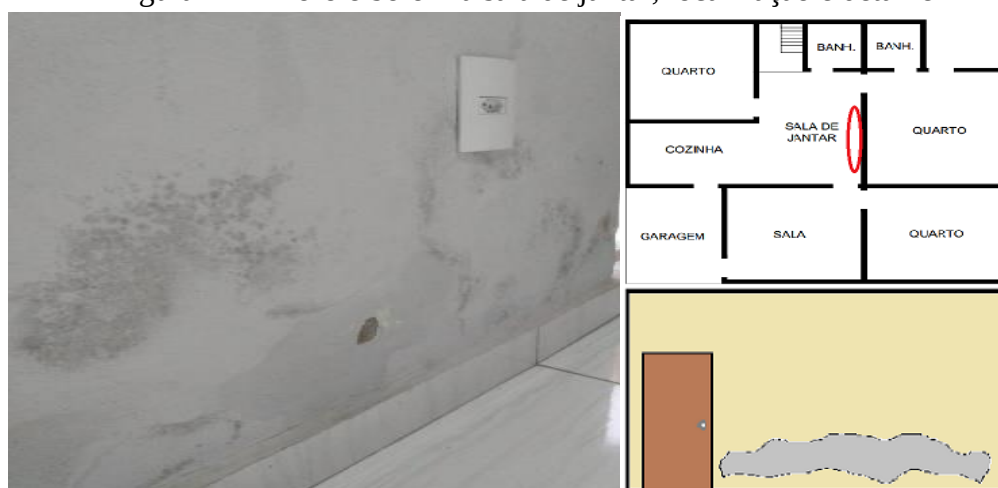
Figura 14 – Mofo e bolor na sala de jantar, localização e detalhe

Foram encontradas na parede da sala de jantar manchas de mofo e bolor, concentrada na região inferior da parede, abrangendo aproximadamente 20% da mesma. Supostamente causada pela infiltração por capilaridade advinda da fundação, levando ao aumento da umidade e ocasionando o aparecimento de mofo e bolor, como observa-se na figura 14.

Segundo Freitas (2014) uma das principais intervenções para resolver os problemas de umidade ascendente na edificação após ocorridas são a barreira química e a barreira física. A barreira química trata-se da injeção de produtos químicos na alvenaria através de furos próximos uns aos outros, com o objetivo de criar uma barreira entre a umidade e a alvenaria. Já a barreira física consiste em criar espaços no inferior da parede, retirando parte da alvenaria que está em contato com a fundação, aplicando o material impermeabilizante. Sendo a injeção química a mais indicada para esse caso, pois a mesma é menos invasiva em comparação com a barreira física.

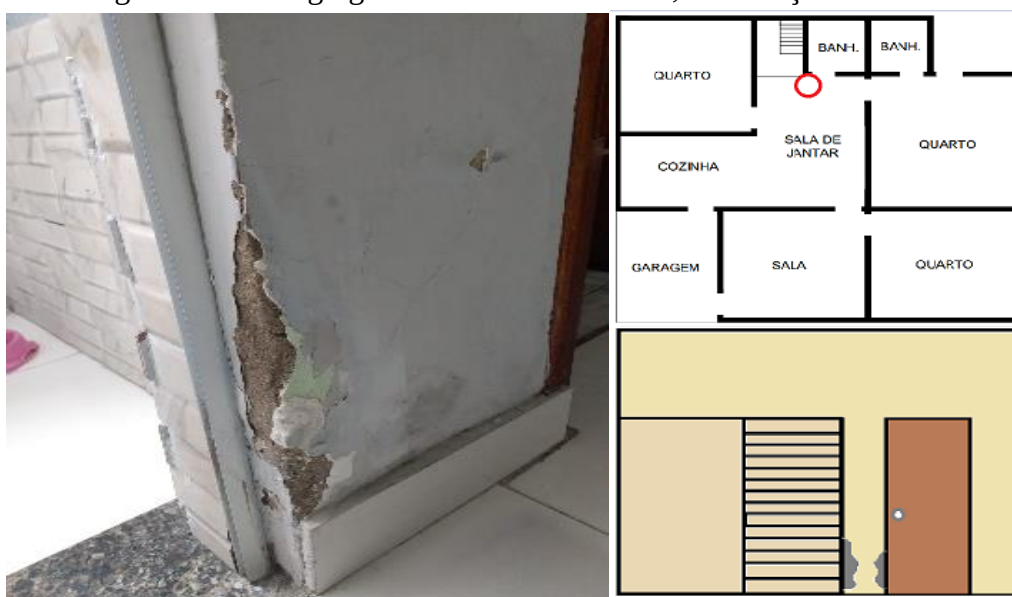
Figura 15 – Desagregamento do revestimento, localização e detalhe

Devido a umidade proveniente da fundação, ocorreu o desagregamento do revestimento (reboco e pintura) na sala de jantar da residência, na parte inferior da parede adjacente à escada, possivelmente resultado da ausência de impermeabilização das fundações (Figura 15).

Após a realização da impermeabilização com algum dos métodos citados no caso anterior e posteriormente solucionada a umidade ascendente, faz-se necessário a substituição do reboco e a execução de uma nova pintura.

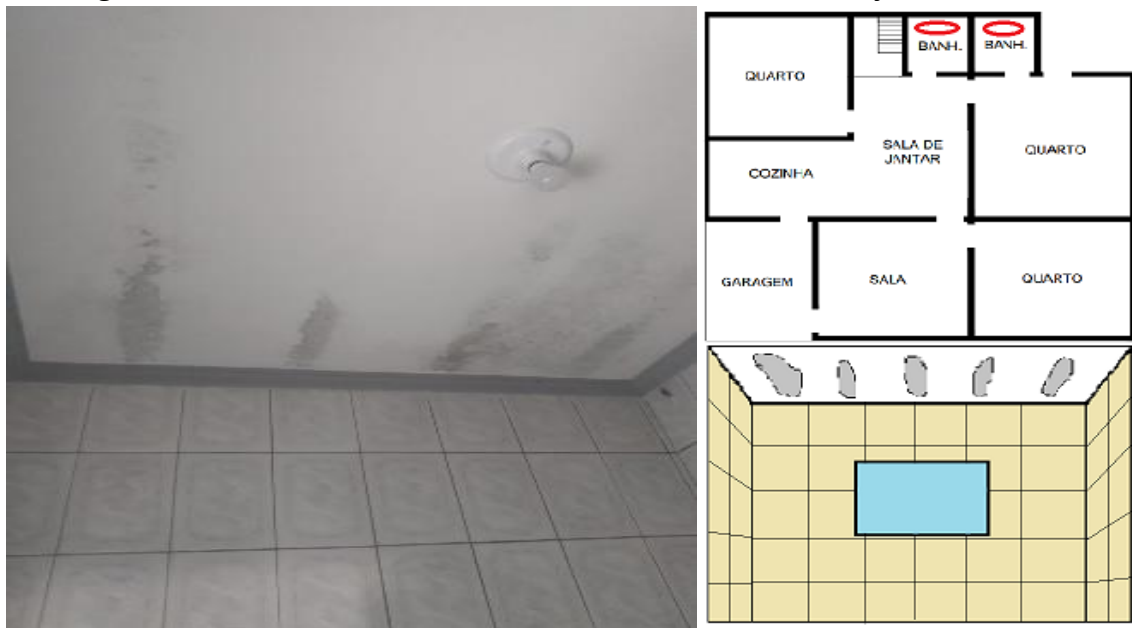
Figura 16 – Manchas de umidade no teto do banheiro, localização e detalhe

Foram verificadas infiltrações nos tetos dos dois banheiros, provavelmente devido ao excesso de umidade oriunda da laje por falta de impermeabilização eficiente, pois o telhado existente não cobre toda a extensão da laje (Figura 16).

Nesse caso pode-se utilizar produtos impermeabilizantes, como as mantas asfálticas, mantas líquidas ou também produtos como o Neutrol, que consiste em uma pintura asfáltica eficiente para solução desse problema.

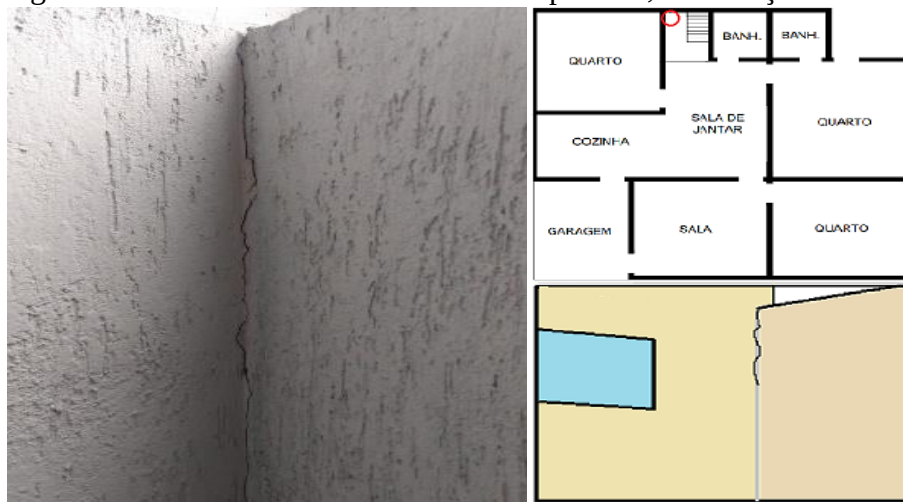
Figura 17 – Trinca no encontro entre duas paredes, localização e detalhe

Na junção entre a parede do quarto e o muro de divisa, na área externa da residência, foi encontrada uma trinca na vertical com aproximadamente 0,8mm de espessura e 1,2m de comprimento, aferida por um fissurômetro. Ocorrida possivelmente pela falta de amarração entre as estruturas e pela inexistência de uma junta de dilatação, principalmente pelo fato de se tratar de materiais distintos (Figura 17).

Segundo Corsini (2010) para a recuperação da trinca será necessário a abertura de um sulco e posteriormente a limpeza da área, após isso deve-se aplicar o selante acrílico e a tela de reforço, em seguida executar o acabamento adequado. Sendo essa técnica a mais indicada para esse caso pelo custo benefício, pois ela soluciona o problema de modo rápido, eficaz e com o menor custo para o proprietário.

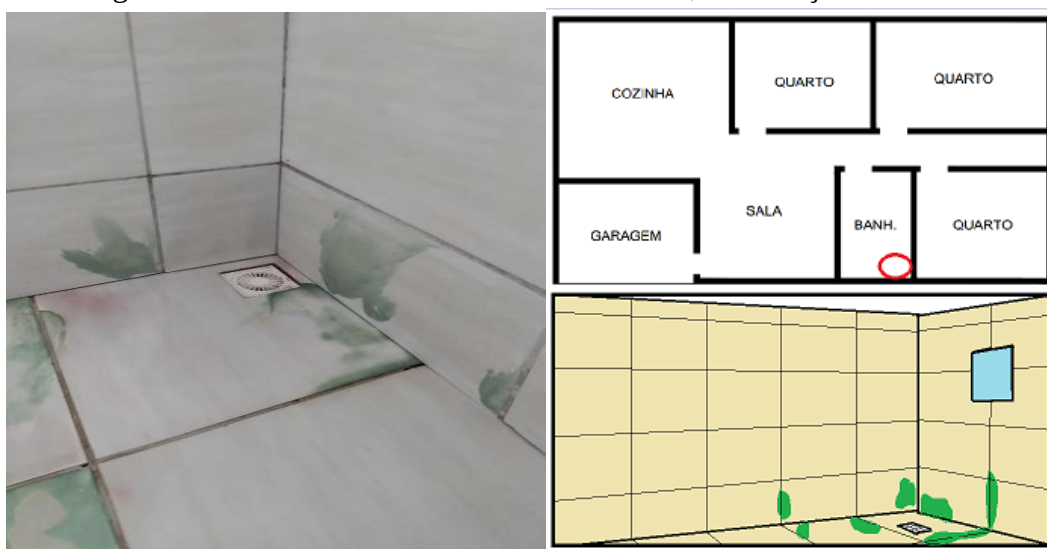
Figura 19 - Manchas no revestimento cerâmico, localização e detalhe

Foram encontradas no banheiro manchas esverdeadas no revestimento, concentradas na região inferior da parede e no chão próximo ao ralo, possivelmente causadas pela infiltração por conta da má execução do rejunte, levando assim o acumulo da umidade e ocasionando o aparecimento das manchas no revestimento, como pode ser observado na figura 19.

Uma possível solução para esse problema será a retirada do revestimento cerâmico junto com a argamassa de assentamento, e posteriormente a instalação de um novo com argamassa AC-I. Segundo Pereira (2018) este tipo de argamassas é recomendável, pois a intervenção proposta encontra-se em um ambiente interno, onde não há tráfego de carga, vibrações e variações térmicas.

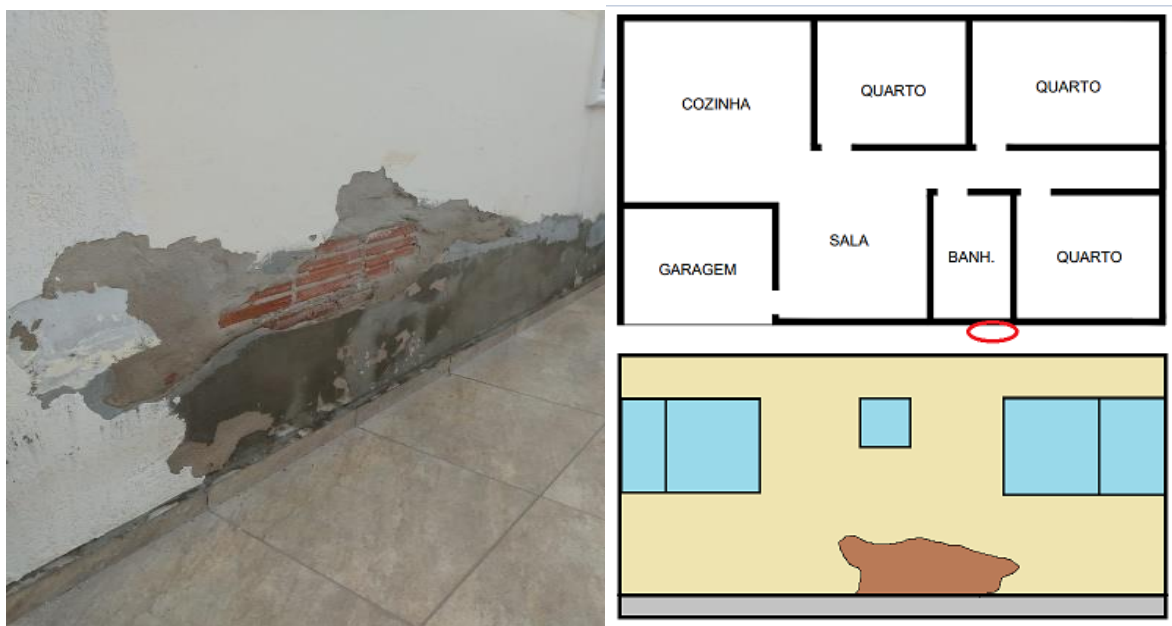
Figura 20 - Descolamento da tinta e do reboco, localização e detalhe

Devido a essa infiltração no banheiro da residência, ocorreu o descolamento da tinta e do reboco na mesma parede no lado externo, ocasionada possivelmente pela infiltração da umidade na argamassa do revestimento, causada pelo desgaste do rejunte e por não haver a manutenção adequada no ambiente interno (Figura 20).

Após resolvido os problemas de umidade no banheiro, a parte externa poderá ser tratada com a retirada do reboco danificado, em seguida a execução de um novo reboco e posteriormente a sua pintura.

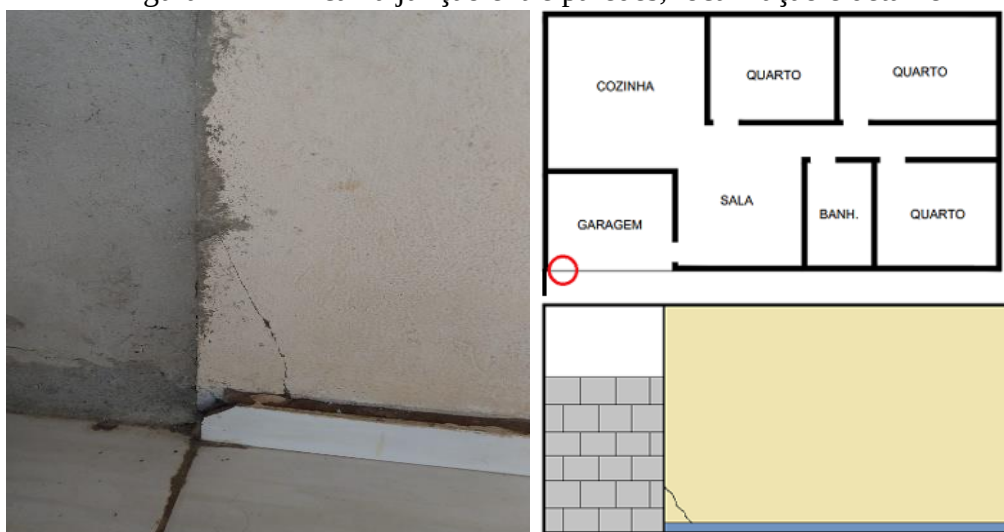
Figura 21 - Trinca na junção entre paredes, localização e detalhe

Na junção entre a parede da garagem e o muro de divisa foi verificado uma trinca com espessura de 0,75mm e 33cm de comprimento, próximo à base da parede na diagonal. Possivelmente ocasionada pela construção do muro adjacente à edificação, resultando na sobrecarga da mesma e o aparecimento desta manifestação (Figura 21).

Para a solução desta trinca pode-se adotar a mesma intervenção proposta na trinca da residência A. Que se trata da abertura de um sulco sobre a trinca e a limpeza da área, após isso deve-se aplicar o selante acrílico e a tela de reforço, em seguida lixar o local para aplicação da tinta.

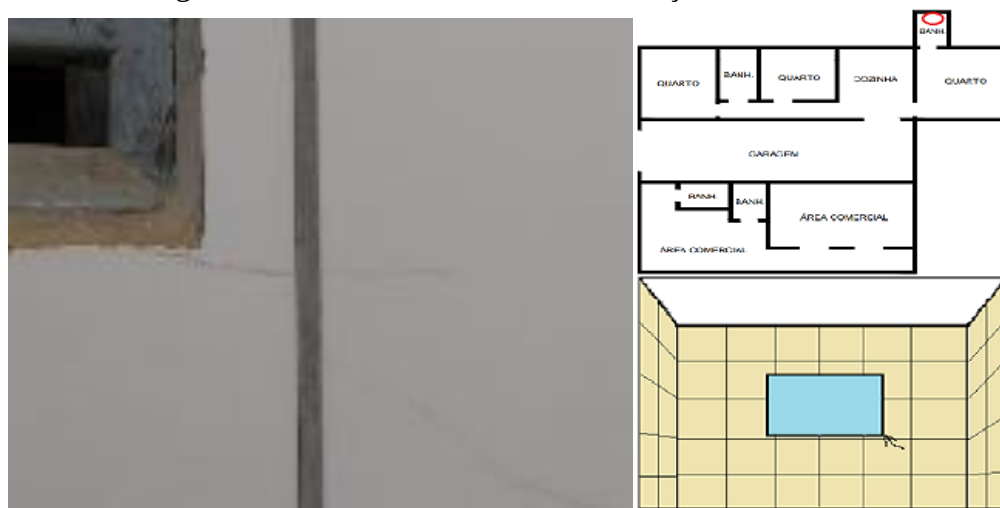
Figura 23 - Fissura no banheiro, localização e detalhe

Foram encontradas na edificação fissuras típica no canto da esquadria, encontrada no canto inferior direito da janela do banheiro da residência (Figura 23), seguindo na diagonal com aproximadamente 0,2mm de espessura e 30cm de comprimento. Possivelmente isso ocorreu devido à falta de verga e contra-verga, gerando assim o aumento das tensões na parte central e nas extremidades das aberturas, ocasionando as fissuras.

Segundo Sousa (2022), como solução para esta patologia, afim de evitar o reaparecimento da mesma, sugere-se a execução de verga e contra-verga, aplicando novamente todo o revestimento utilizando um rejunte flexível e resistente a umidade.

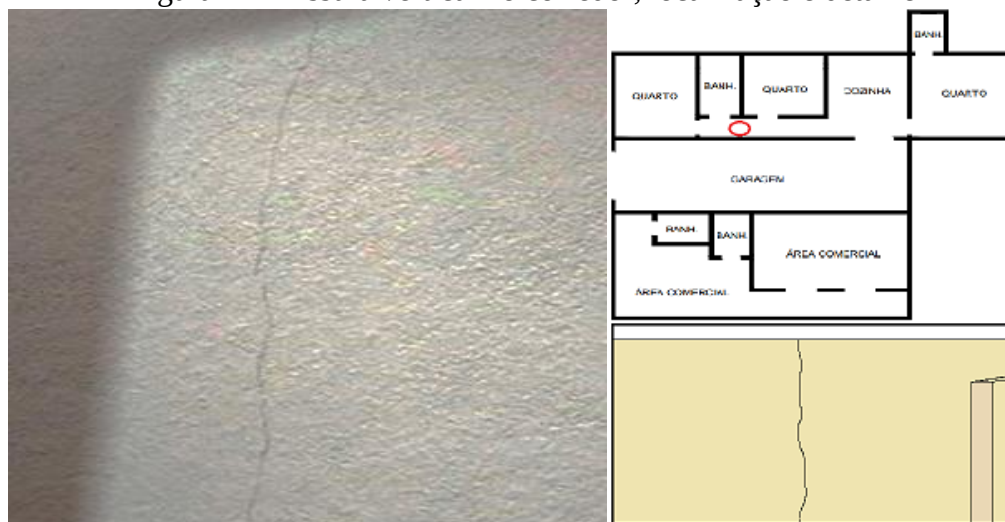
Figura 24 - Fissura vertical no corredor, localização e detalhe

Fissura encontrada no centro do corredor, abrangendo toda a extensão do pé direito da parede, ocasionada provavelmente pelas cargas atuantes verticalmente na estrutura (Figura 24). Podendo ser causadas pelo mau dimensionamento da estrutura, devido à ausência de projetos ou pela má execução da obra.

Segundo Antonino (2019), para solucionar esta patologia, sugere-se a utilização de uma tela de poliéster a fim de proporcionar resistência e elasticidade para absorver movimentações estruturais que causaram a mesma. Podendo também ser solucionada através de uma abertura na fissura e adição de um vedante acrílico na mesma.

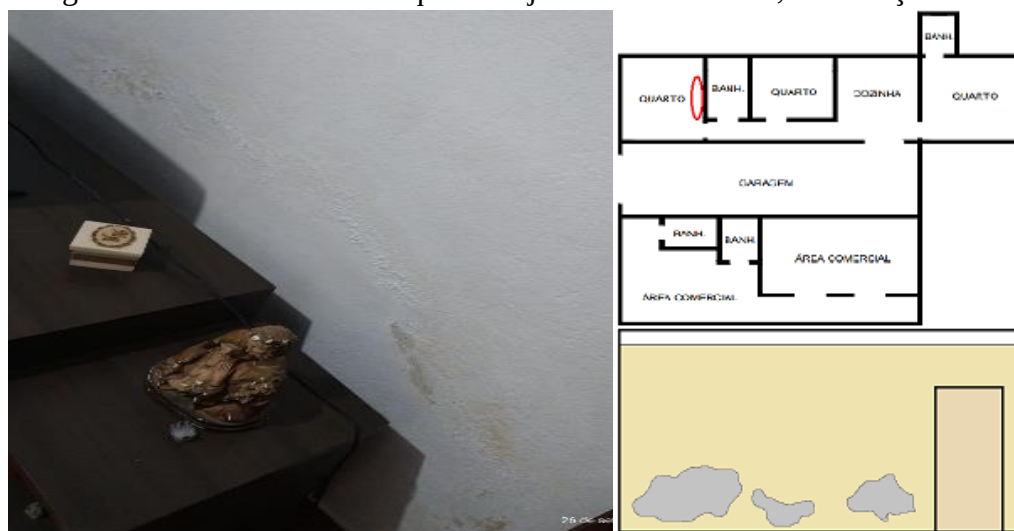
Figura 25 – Mofo e bolor no quarto adjacente ao banheiro, localização e detalhe

Mofo e bolor no quarto adjacente ao banheiro, manifestação patológica que acometeu toda a parte inferior da parede, que pode ter sido ocasionado por vazamentos na rede hidráulica, principalmente pelos registros e conexões, devido má execução das instalações hidráulicas (Figura 25).

Sugere-se como uma possível solução para este problema, identificar quais conexões apresentam vazamentos para que seja feito o reparo e posteriormente a execução do acabamento.

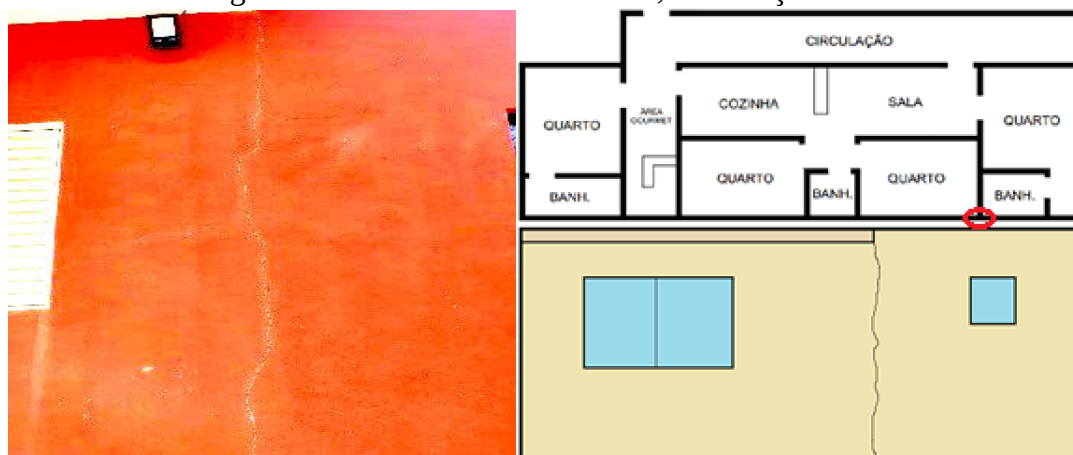
Figura 27 - Fissura vertical na suíte, localização e detalhe

Foram encontradas na edificação uma fissura vertical com aproximadamente 0,3mm de espessura e 2,5m de comprimento, na parede do lado externo acompanhando a suíte, onde

Segundo Corsini (2010), a fim de solucionar esta manifestação patológica, sugere-se abri-la em um formato V para aplicação de adesivo acrílico com intuito de torna-la flexível, podendo também ser adicionada tela de poliéster antes do emassamento e pintura. Sendo essa técnica a mais indicada para esse caso pelo custo benefício, pois ela soluciona o problema de modo rápido, eficaz e com o menor custo para o proprietário.

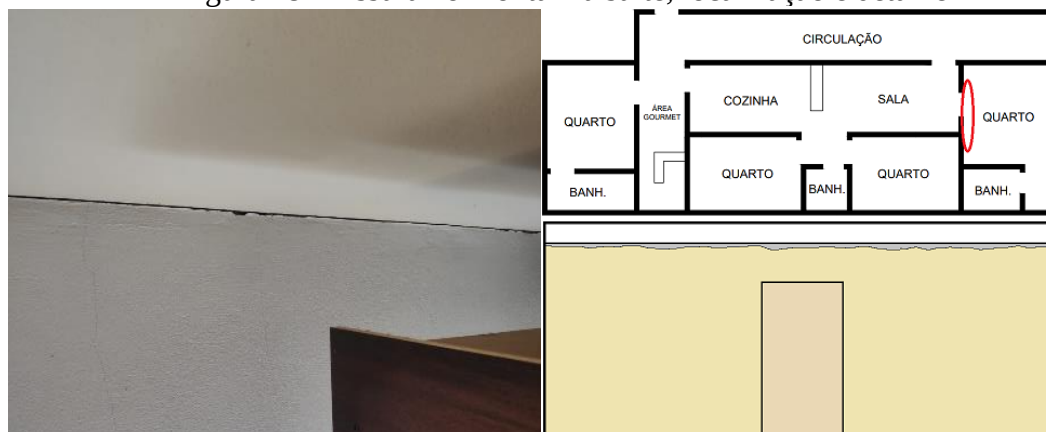
Figura 28 - Fissura horizontal na suíte, localização e detalhe

Trinca horizontal com espessura de 1mm ao longo da laje, situada na suíte onde ocorreu a ampliação (Figura 28). Essa manifestação patológica possivelmente é proveniente da movimentação térmica da laje e da retração do concreto. Segundo Marcelli (2007) com a perda de água pode-se gerar um encurtamento do elemento causando tensões de tração na laje, ocasionando assim os surgimentos de fissuras e trinca.

Segundo Belous (2022) uma possível solução para essa manifestação patológica seria a injeção de poliuretano, que devido as suas características de alta resistência, boa aderência e flexibilidade pode-se utilizar para selar estruturas, preenchendo-as.

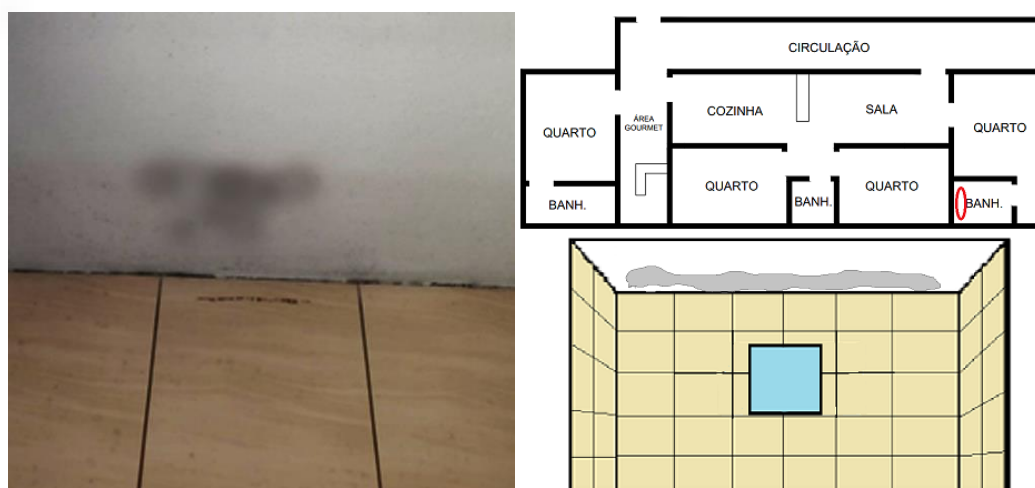
Figura 30 - Umidade no teto do banheiro da suíte, localização e detalhe

Umidade na laje localizada no banheiro da suíte (Figura 30), essa manifestação patológica provavelmente ocorreu devido à infiltração da água da chuva no telhado e posteriormente na laje, por falta de impermeabilização e danos existentes no telhado.

Com intuito de corrigir esta manifestação patológica, deve-se realizar o reparo do telhado cessando assim a fonte da infiltração. É importante também a realização da impermeabilização da laje com produtos impermeabilizantes como o Neutrol, que consiste em uma pintura asfáltica eficiente para solução desse problema.
