# **ANÁLISE DE MANIFESTAÇÕES PATOLÓGICAS NO MÉTODO DE CONSTRUÇÃO DE ALVENARIA RESISTENTE DE UMA RESIDÊNCIA EM CATALÃO-GO**

## **RESUMO**

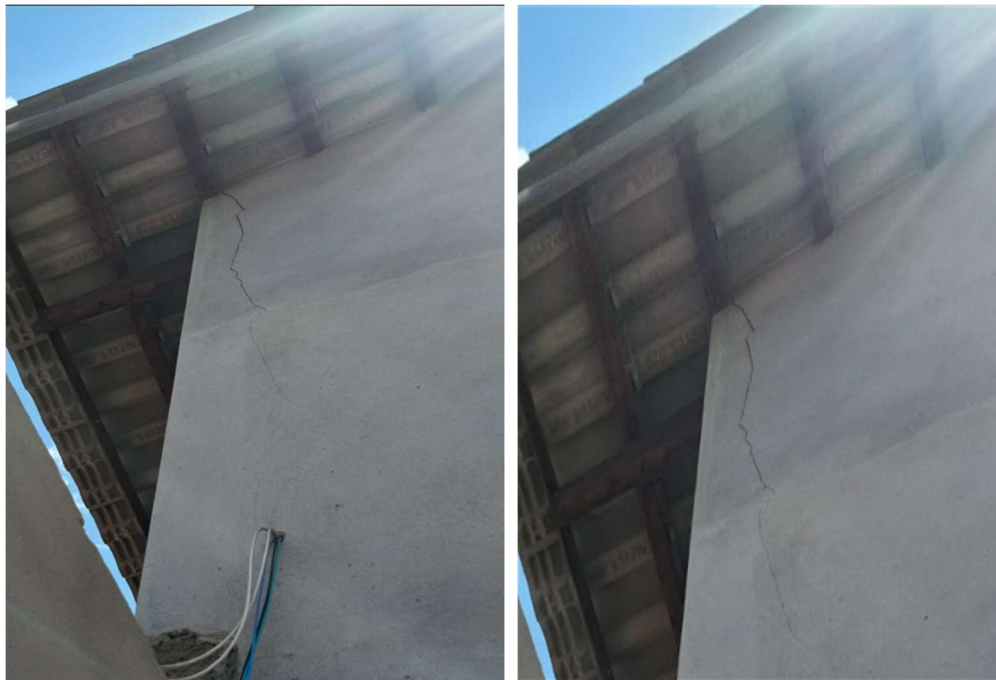
Figura 19 e 20 - Patologia analisada

Dessa forma, após o levantamento e a análise das manifestações patológicas encontradas na construção, a que mais se destacou foi a fissura encontrada na parede da residência, a mesma estava localizada na parte superior, próxima ao apoio da parte da cobertura que fora executada, com isso foram realizados levantamentos bibliográficos para encontrar possíveis causas, fundamentos, considerações e possíveis soluções para o tipo de manifestação patológica encontrada.

Na residência em análise, localizada na cidade de Catalão-GO, seu processo construtivo foi a de alvenaria resistente e foi constatado trincas nas extremidades superiores das paredes da construção, como mostram as figuras abaixo.

Portanto, dentre as prováveis causas encontradas e analisadas mediante a pesquisas bibliográficas, foi concluído que o mais provável fator das fissuras analisadas foi às possíveis falhas de construção e a sobrecarga não prevista exercida pelo telhado, seja por acréscimo ou redistribuição dos esforços.

Sendo assim, após analisar as técnicas apropriadas nas pesquisas bibliográficas, tem-se que para a manifestação das fissuras encontradas na residência em estudo, o melhor procedimento de reparo seria a aplicação da argamassa armada ou a aplicabilidade da massa acrílica com a tela poliéster.

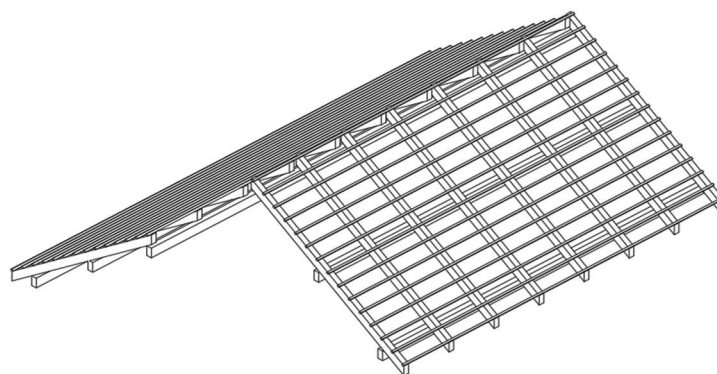
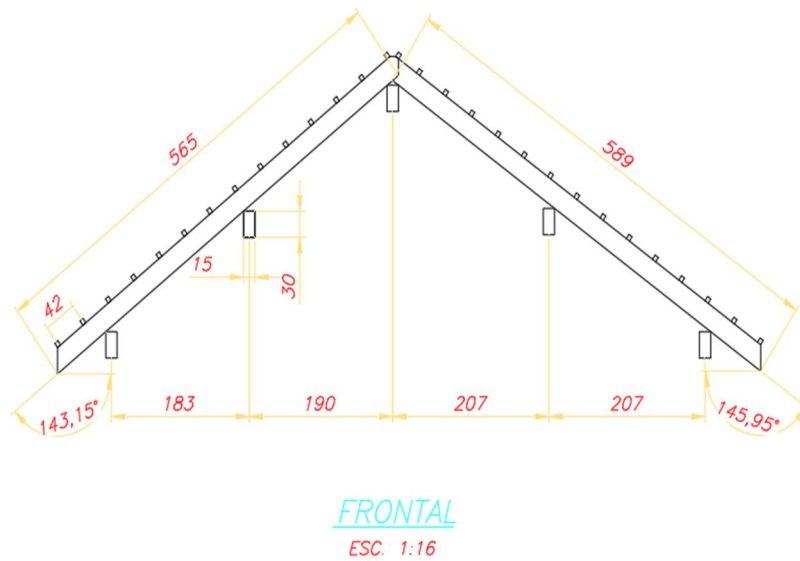
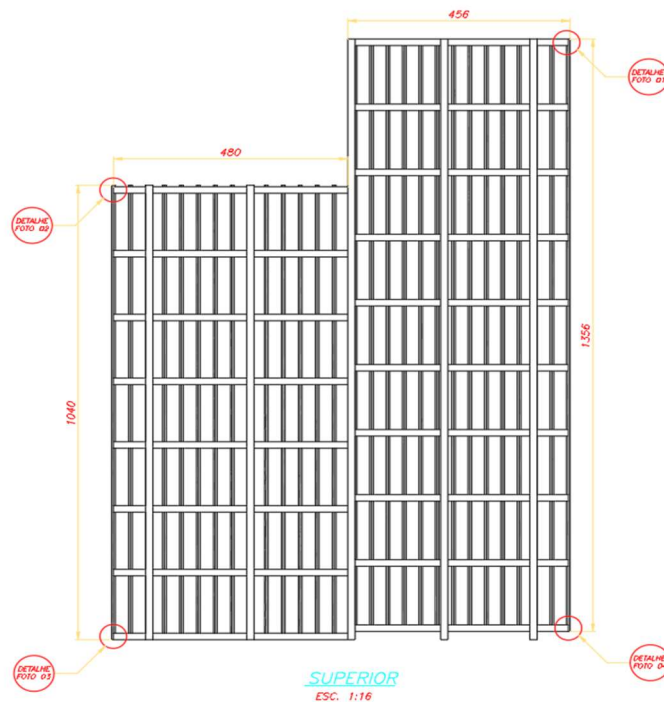
Em vista disso, é possível notar um valor elevado na carga total do telhado, além disso, a estrutura não dispõe de uma viga pré dimensionada para receber tal carga apresentada. Alguns autores como Moura (2015), realizaram ensaios com painéis de alvenaria com bloco cerâmicos de vedação com função estrutural, sendo a carga aplicada por uma prensa hidráulica, o autor relata que quando a carga posta atingiu os 60 KN apareceram fissuras horizontais, ele também afirma que essas fissuras manifestadas pela má qualidade dos blocos cerâmicos e de um desajustado assentamento.

As figuras apresentadas mostram com mais detalhes os locais onde foram encontradas as fissuras nos apoios e também as dimensões e especificações do telhado estudado.
