Monitoramento e identificação de causas de fissuras, trincas e rachaduras em alvenaria

Moisés Antonio Rodovalho Bento; Mateus Balduino Parreira

*Centro Universitário UNA de Catalão – Campus Santa Cruz
Jéssica Ferreira Borges; Professora Orientadora, Curso de Engenharia Civil
moisesbento50@gmail.com; mateusegcivil@gmail.com*

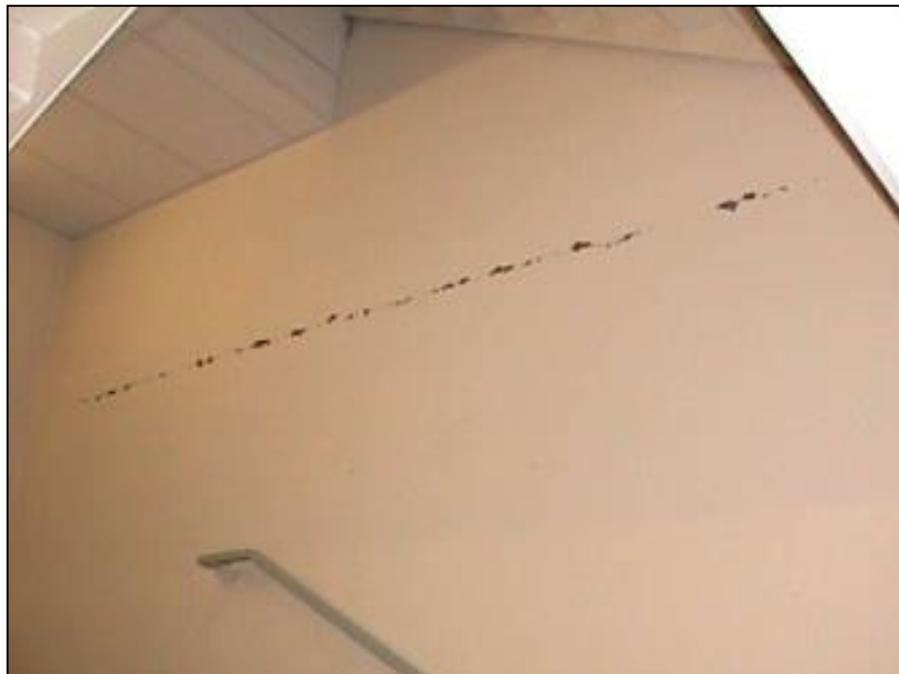
Figura 1 – Fissura horizontal (Fonte: Autores)

De acordo com Magalhães (2004) as fissuras horizontais por movimentação térmica da laje ocorrem em paredes de alvenaria que sustentam lajes de concreto armado expostas às variações de temperatura, especialmente as lajes de cobertura. As coberturas planas são mais suscetíveis à exposição solar do que as paredes das edificações, proporcionando movimentos diferenciados entre estes elementos que podem gerar esse tipo de fissura.

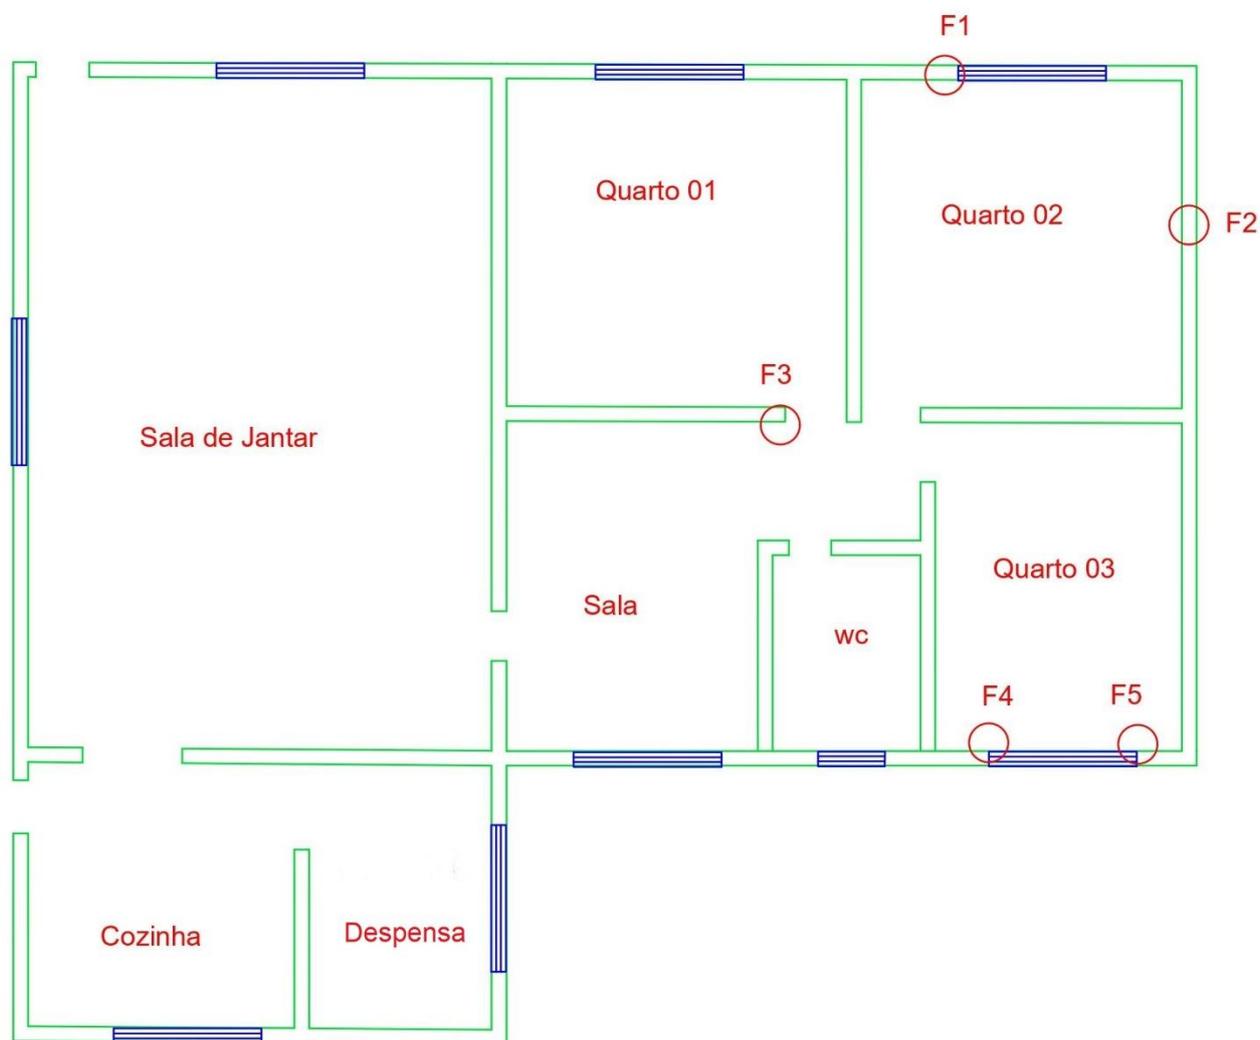
Figura 6 – Planta baixa da Casa 1 juntamente com a identificação de cada fissura presente.

A planta baixa da Figura 6 se refere à casa 1, que é composta por uma sala de jantar, uma sala comum, três quartos, um banheiro, uma cozinha e uma despensa. Possui uma área de 93,66 m². Observa-se por meio da identificação das fissuras pela letra F e sua respectiva numeração que há um total de 5 (cinco) fissuras identificadas na estrutura. Cada uma delas foram devidamente monitoradas, sendo aferido sua espessura em duas datas com diferença de 4 semanas. O primeiro dia de monitoramento foi 02/10/2021, os registros fotográficos estão na Figura 7.

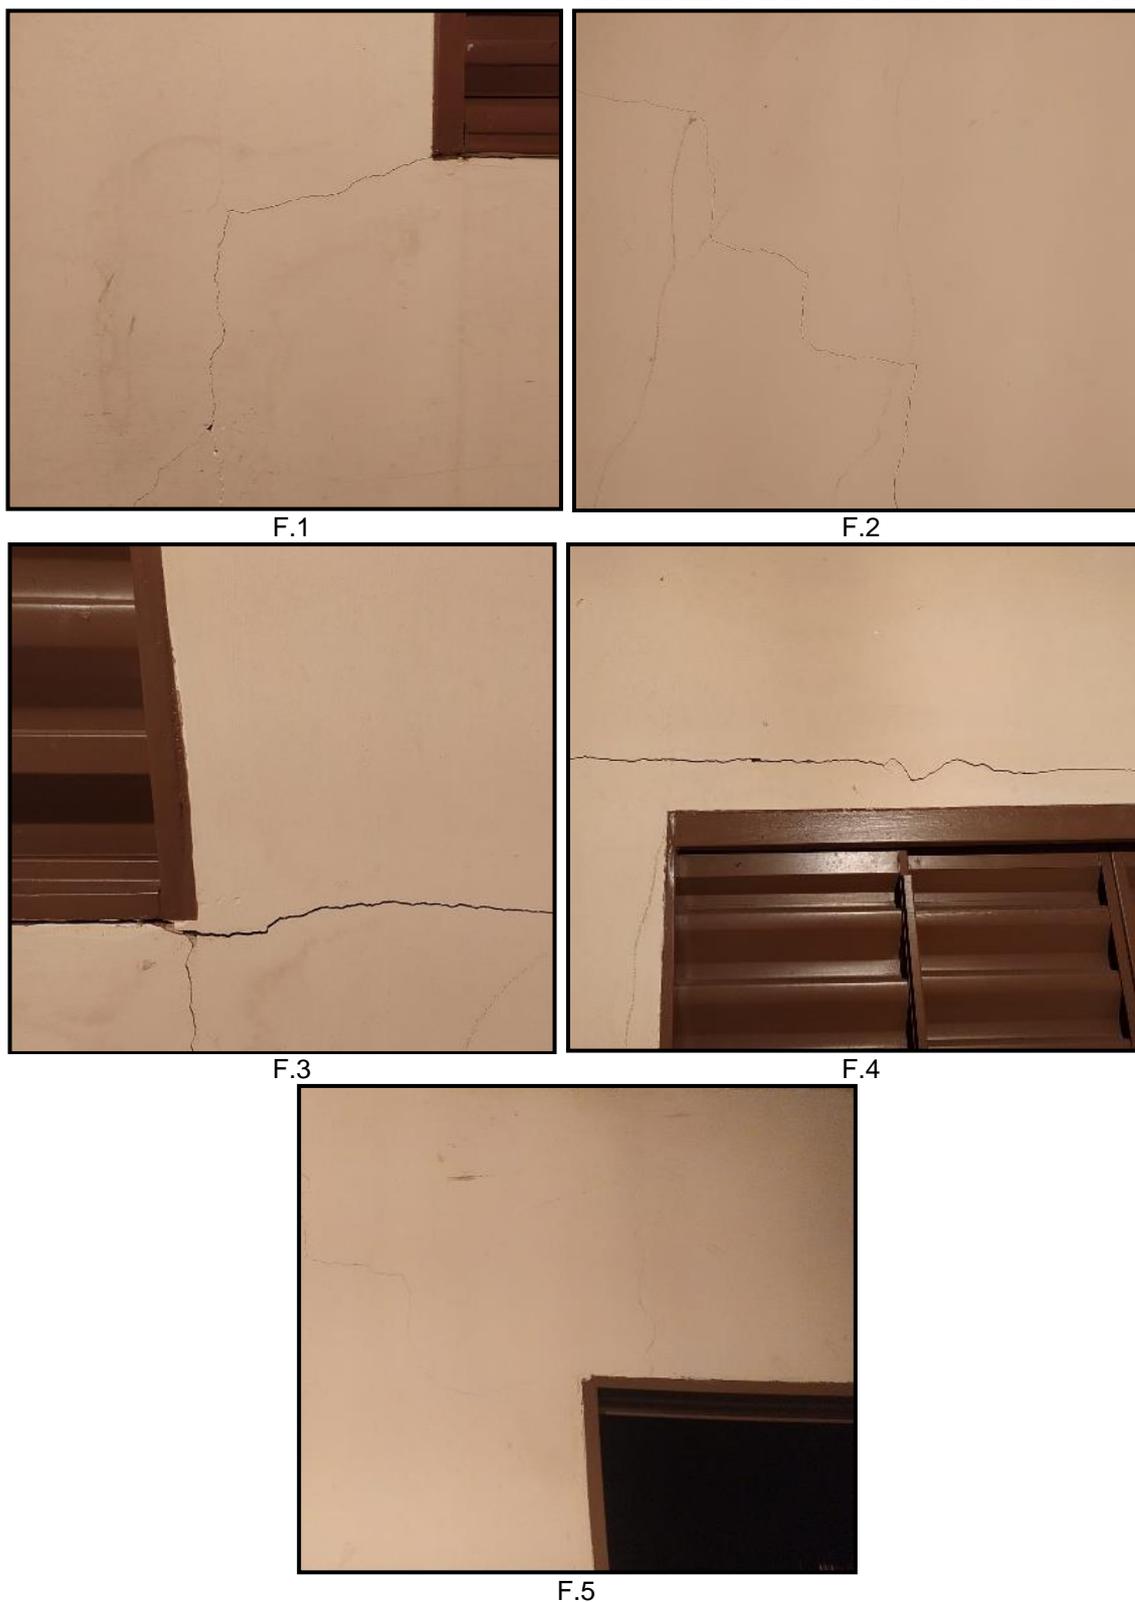
Figura 7 – Monitoramento das manifestações patológicas, 02/10/2021, por meio do fissurômetro na Casa 1.

Pode-se notar que a possível causa das fissuras apresentadas na Figura 7 tenha sido em razão da ausência de vergas e contra-vergas. Neste mesmo dia foi realizado o monitoramento com a realização de placas de gesso para monitoramento de atividade da Trabalho de Conclusão de Curso – Engenharia Civil

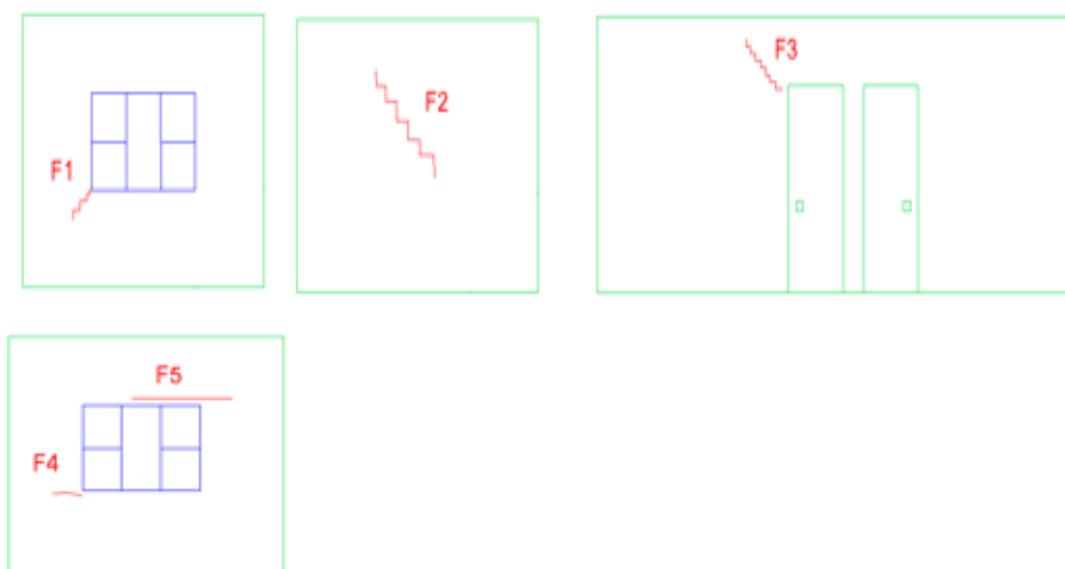
Figura 8 – Direção das manifestações patológicas na Casa 1.

É possível observar que as manifestações patológicas são em média com um comprimento de 0,74m. As suas direções são clássicas de fissuras devido a cisalhamento por falta de verga e contra verga (a 45°) como pode se observar na F1 e F5. Também se observa a manifestação devido ao deslocamento vertical de bloco rígido, característico de recalque diferencial, nas manifestações patológicas identificadas como F2, F3 e F5 (Figuras 7 e 8). Na Tabela 3 é apresentado a espessura das manifestações patológicas 30 dias após o 1º monitoramento.

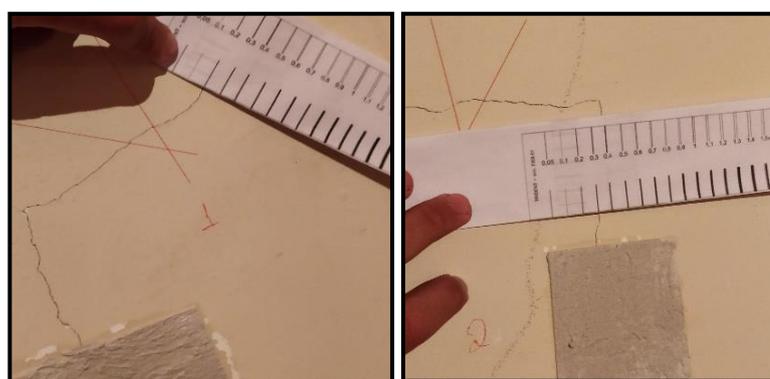
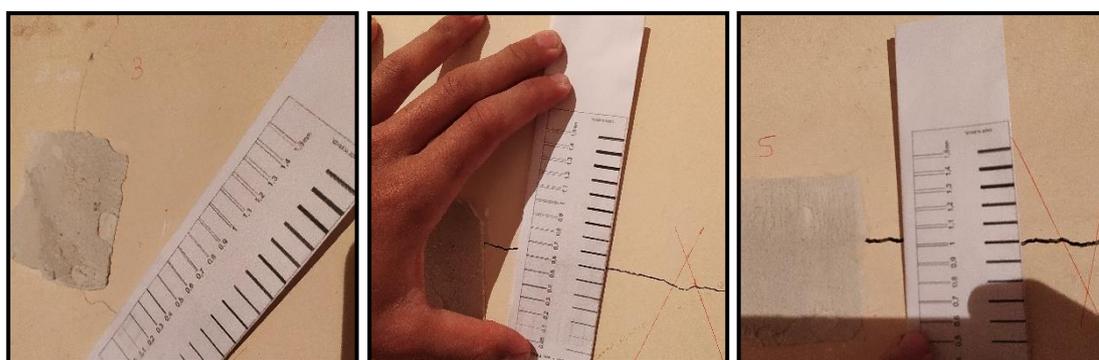
Figura 9 – Monitoramento das manifestações patológicas por meio do fissurômetro, após 30 dias da aplicação de gesso na Casa 1.

A partir deste monitoramento em pontos específicos é possível concluir que as patologias já se estabilizaram, restando apenas o desconforto das manifestações patológicas aos usuários. Portanto, essas poderão ser corrigidas superficialmente e esperasse que não haverá progresso delas ao longo do tempo, pois dentro do prazo analisado se encontra passiva, no entanto continuar a monitorar por mais dias contribui para a confirmação mais concreta. Reduzindo assim o desconforto visual do proprietário e

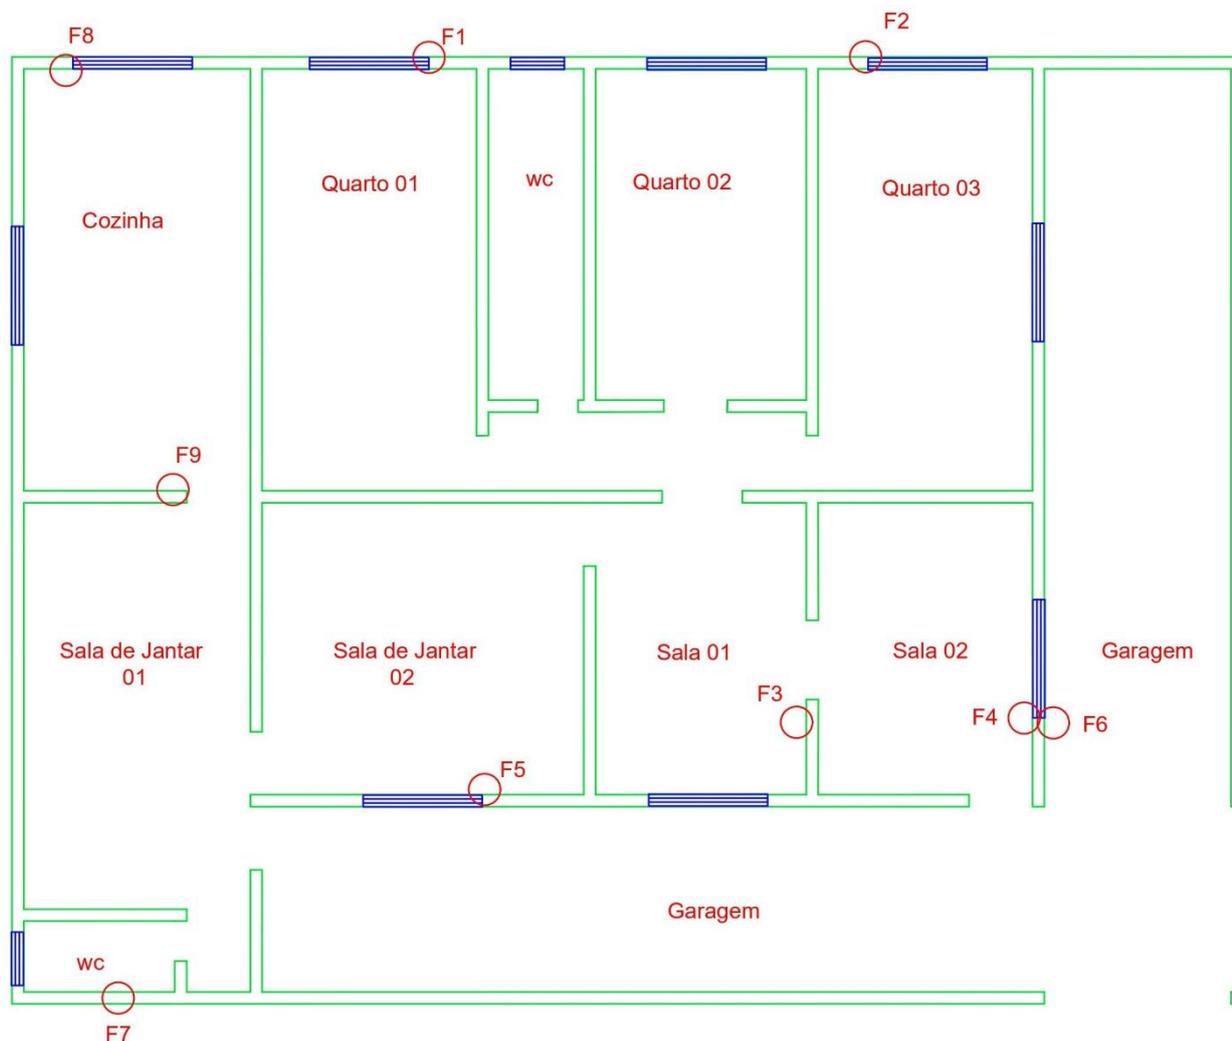
Figura 10 – Planta baixa da Casa 2 juntamente com a identificação das manifestações patológicas.

A planta baixa referente à casa 2, com área de 177,84 m², é composta por duas salas de jantar, duas salas comuns, três quartos, dois banheiros, duas garagens e uma cozinha. Observa-se por meio da identificação das fissuras pela letra F e sua respectiva numeração que há um total de 9 (nove) fissuras identificadas na estrutura. Cada uma delas devidamente monitorada segundo os critérios anteriormente discutidos.

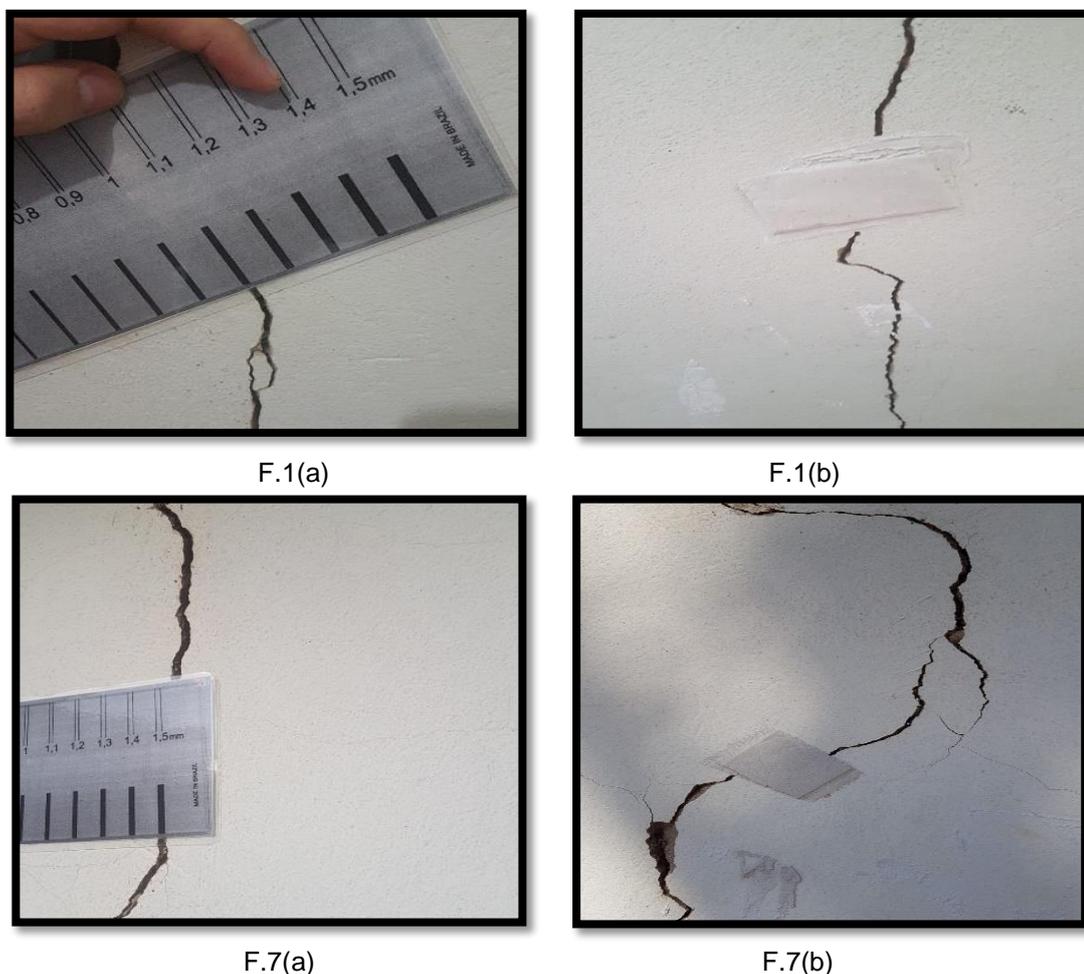
Figura 11 – Monitoramento das manifestações patológicas, 02/10/2021, por meio do fissurômetro e placa de gesso na Casa 2.

Para fazer a análise da estabilidade das fissuras e trincas, se fez necessário a instalação de selos de gesso e lâminas de vidro. Segundo Filho e Helene (2011) existe inúmeras formas de monitorar fissuras em estruturas, dentre estas tem o selo de gesso e lâmina de vidro. A utilização de placas finas de gesso além de ser uma técnica simples de monitoramento de fissuras é de fácil instalação. Devido o gesso possuir baixa resistência e ser um material frágil, qualquer movimentação da fissura monitorada causará ruptura do selo. Porém, está técnica não pode ser aplicada ao ar livre devido à grande reatividade do gesso com a água. (Aplicação de argamassa de gesso nas fissuras, monitorando-as dentro de um período pré-estabelecido).

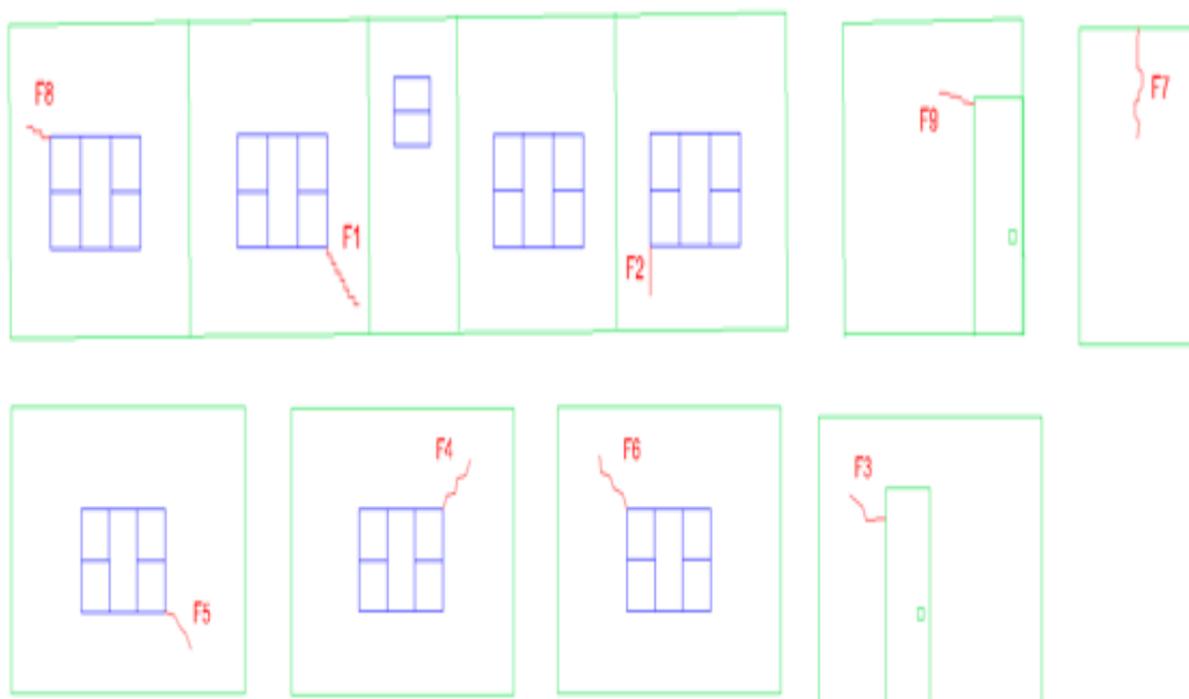
Há evidências de que a equipe responsável pela execução das alvenarias de vedação não executou as vergas das portas e contra vergas da casa 2, onde surgiram fissuras de 45 ° patologicamente características, como pode ser observado por meio da Figura 11. Com exceção ao F.7 que foi resultado de recalque de fundação, ou seja, um deslocamento vertical no terreno de forma parcial fazendo com que ocorra a diferenciação de nivelamento e que as paredes tenham comportamento de corpo rígido independentemente. Na Figura 12 é apresentado a extensão dessas manifestações patológicas e esboçado as suas direções.

Figura 12 – Direção das manifestações patológicas na Casa 2.

A manifestação patológica que apresentou maior extensão foi a F7 com a existência de cobertura e a de menor extensão foi a F8. A maioria delas apresentam direção de 45° e iniciam nas bordas de aberturas, o que caracteriza uma patologia de cisalhamento. Apenas a F7, que possui característica de desenvolvimento vertical, típico de recalque diferencial. A aferição da espessura ocorreu novamente no dia 02/11/2021, após 30 dias da primeira medição e instalação das placas de gesso. Caso ocorra movimentação da estrutura, o gesso é um material frágil, trincas surgirão nos locais onde o mesmo foi aplicado. Na Tabela 5 é apresentado estes valores e também a conclusão da situação da manifestação patológica.

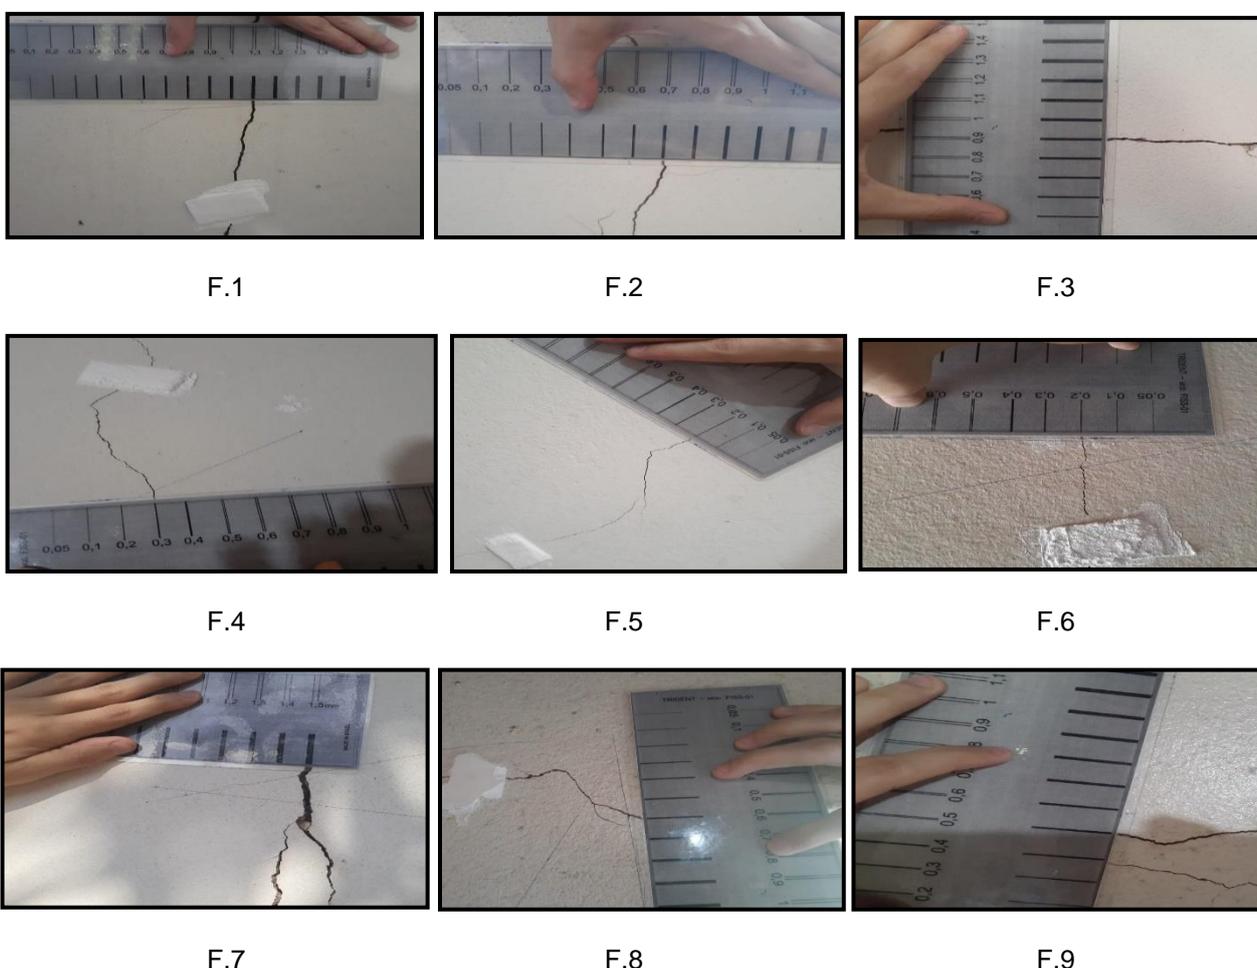
Como os valores de espessuras foram os mesmos foi possível avaliar que as manifestações patológicas estão em situação passiva, ou seja, não estão aumentando sua espessura com o tempo. Isso ocorre quando a patologia já se estabilizou e não está em processo de evolução. Isso pode ser constatado na Figura 13 com as imagens das placas de gesso que não apresentam dano.

Figura 13 – Monitoramento das manifestações patológicas por meio do fissurômetro e placa de gesso após 30 dias da aplicação de gesso na Casa 2.

O ensaio foi feito com a placa de gesso, por ser o tipo de selante apropriado para monitoramento de fissuras. Como todas as manifestações patológicas estão estabilizadas, sem crescimento, é possível realizar o reparo para melhoria de conforto de usuário. Este reparo seria o tratamento superficial dos revestimentos, com remoção da camada de reboco existente e reexecução do mesmo com o novo acabamento. Caso houvesse um aumento significativo seria necessária uma inspeção mais detalhada para corrigir as patologias (já supracitadas neste trabalho) causadoras das manifestações patológicas.

Partindo do princípio que as patologias estão possivelmente estáveis (passivas), uma solução para a recomposição estrutural seria recomendado materiais mais rígidos, para esses casos as resinas à base de epóxi é o mais indicado, para um rachadura como é o caso da F7 a solução seria remover parcialmente o reboco no local e colocar telas, ou vergalhões perpendiculares a fissura, com posterior camada de reboco e pintura.
