**ANÁLISE DE MANIFESTAÇÕES PATOLÓGICAS EM RESIDENCIAL  
MULTIFAMILIAR LOCALIZADO NA CIDADE DE PALHOÇA/SC:  
ESTUDO DE CASO**

Palhoça

Trabalho de Conclusão de Curso apresentado  
ao Curso de Engenharia Civil da Universidade  
do Sul de Santa Catarina como requisito parcial  
à obtenção do título de Bacharel.

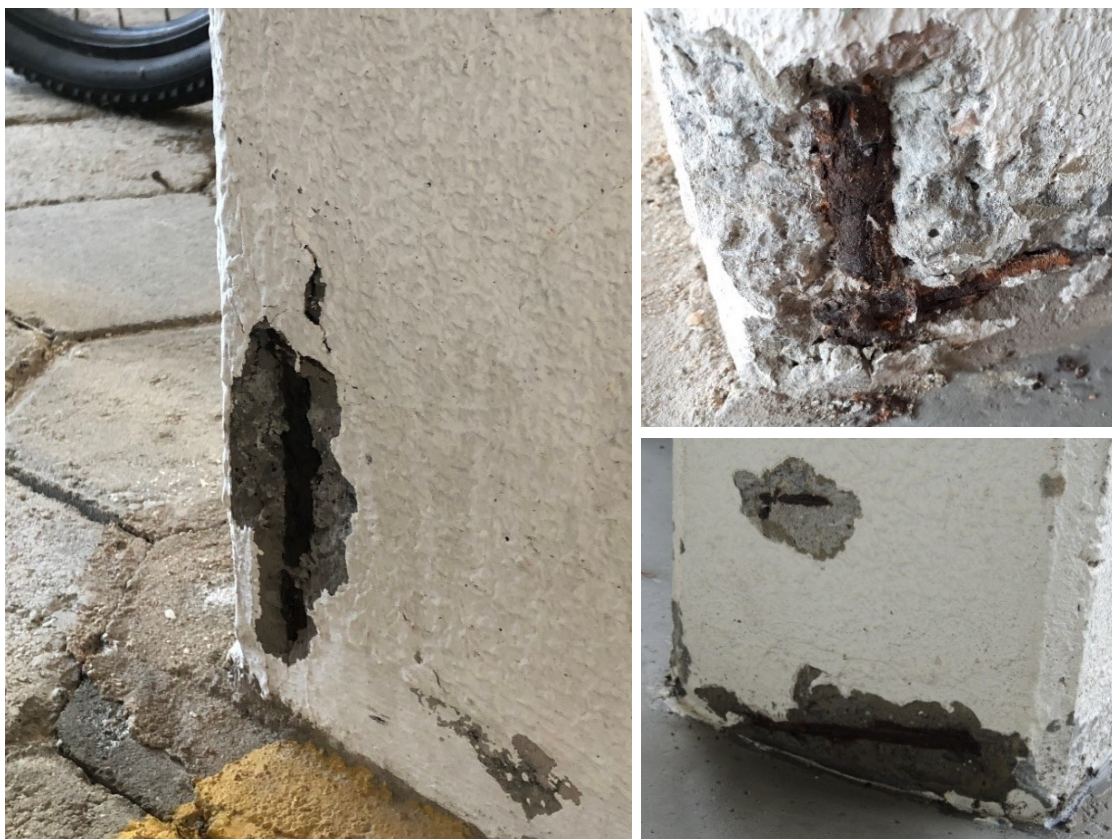
Figura 53 – Corrosão da armadura dos pilares centrais da garagem

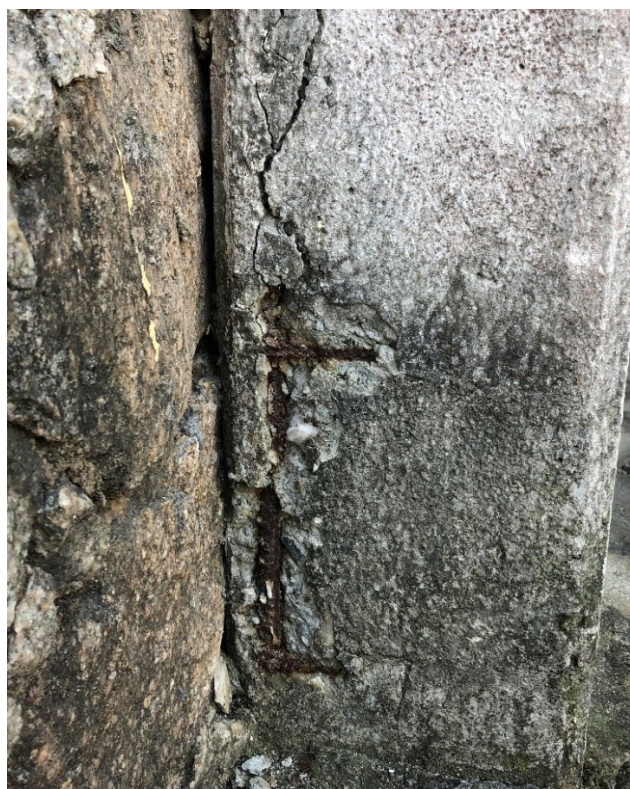
Figura 54 – Corrosão da armadura do pilar de canto da garagem

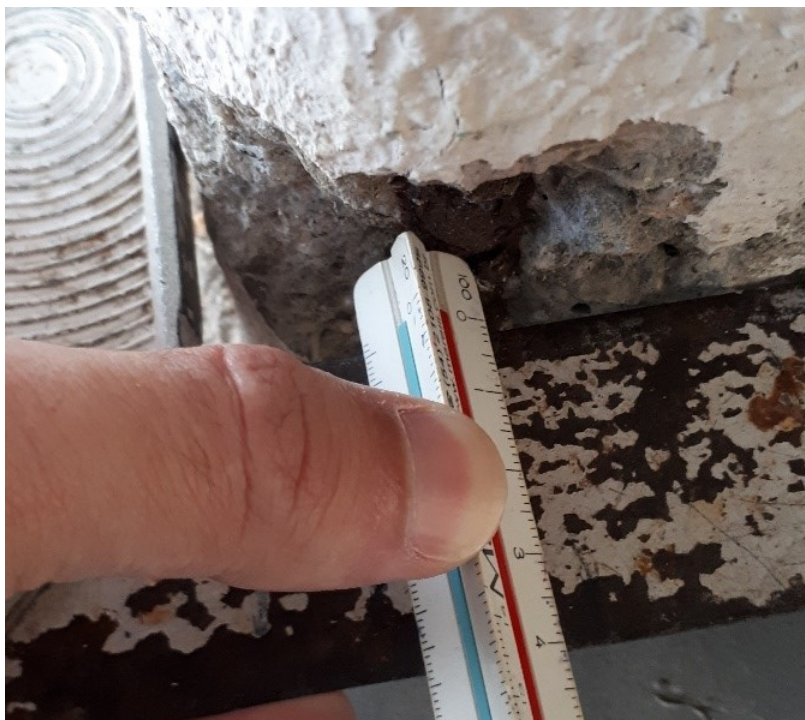
Figura 55 – Cobrimento da armadura

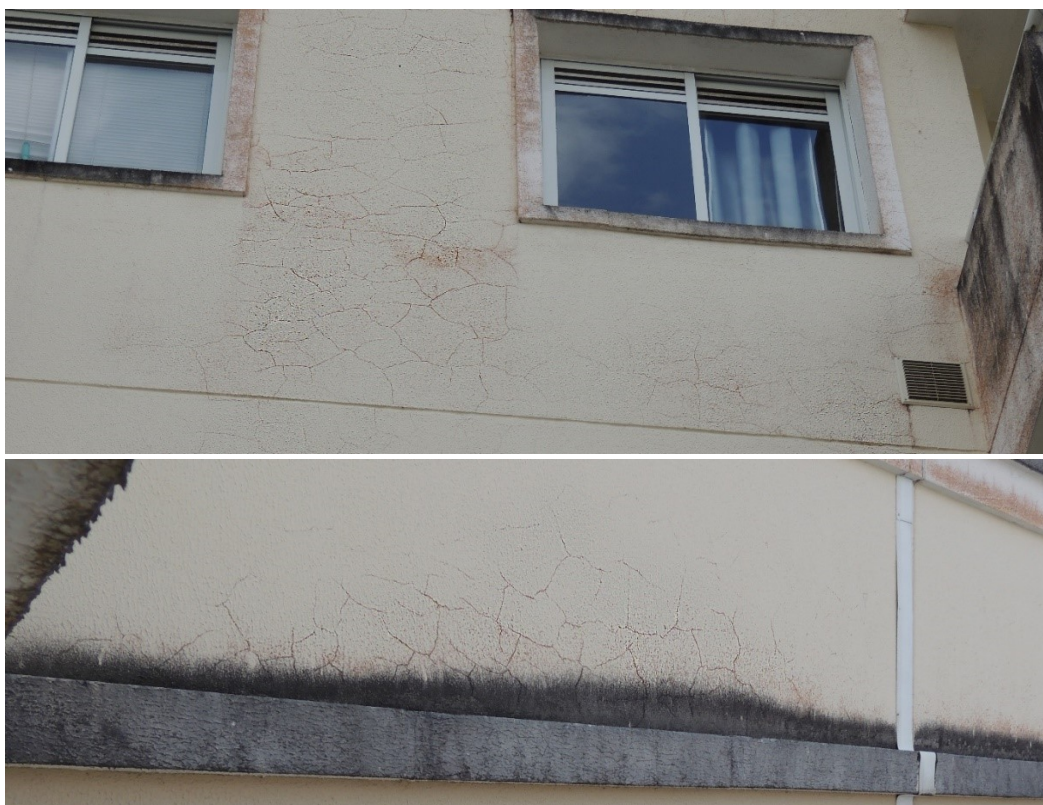
Figura 56 – Fissuras mapeadas

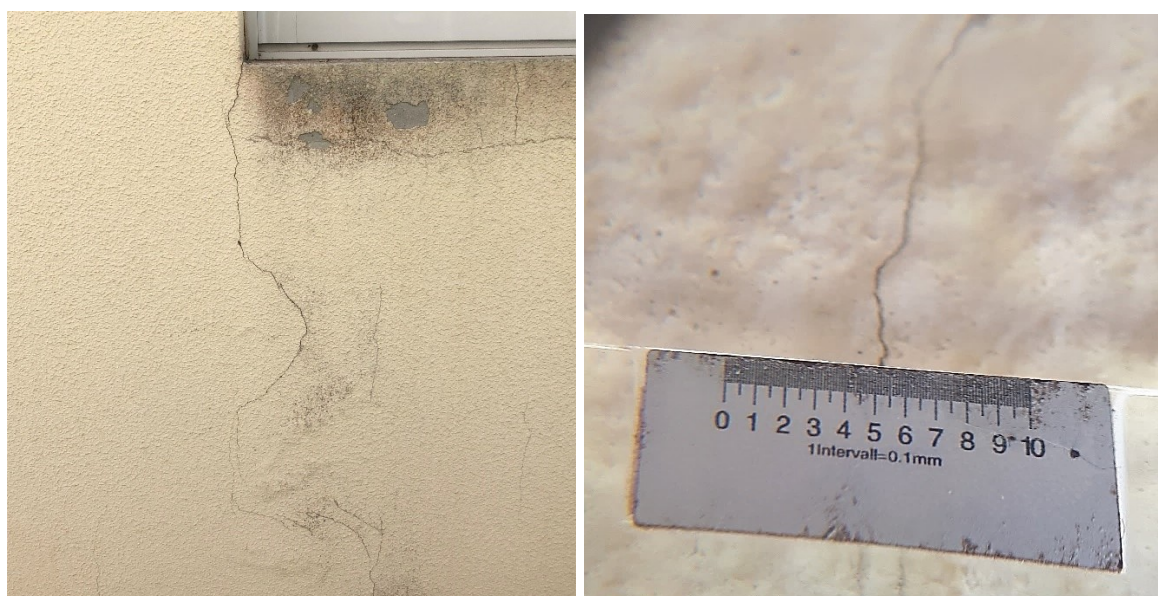
Figura 57 – Fissura por ausência de contraverga

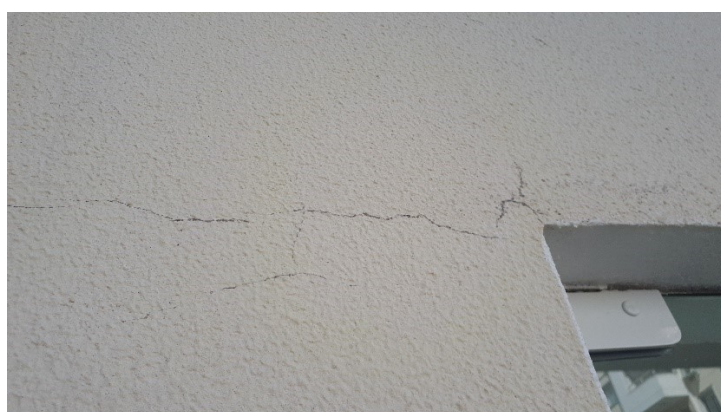
Figura 58 – Fissura por ausência de verga

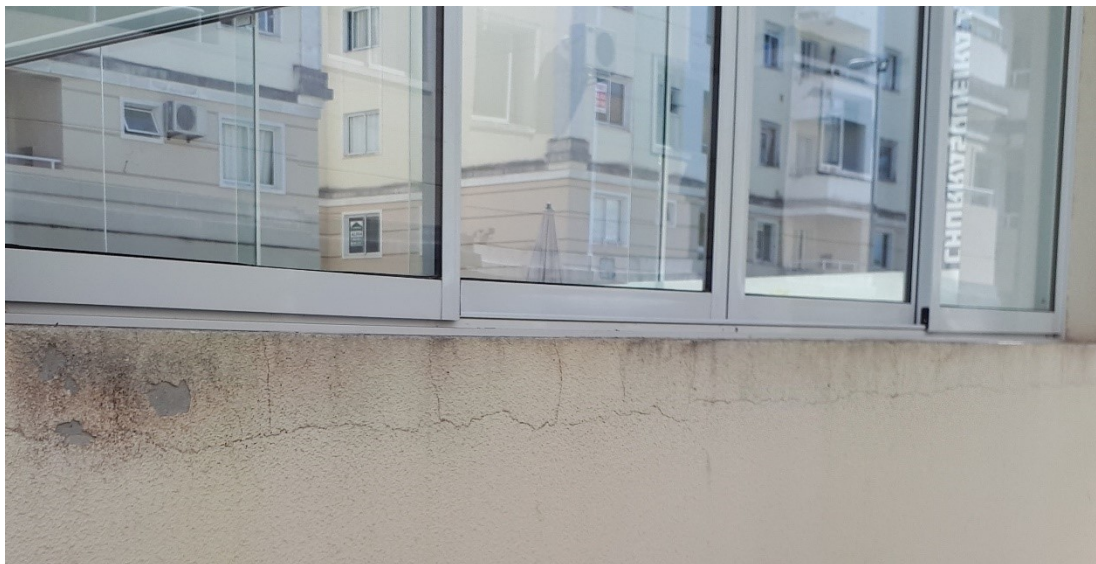
Figura 60 – Fissuras horizontais abaixo da janela

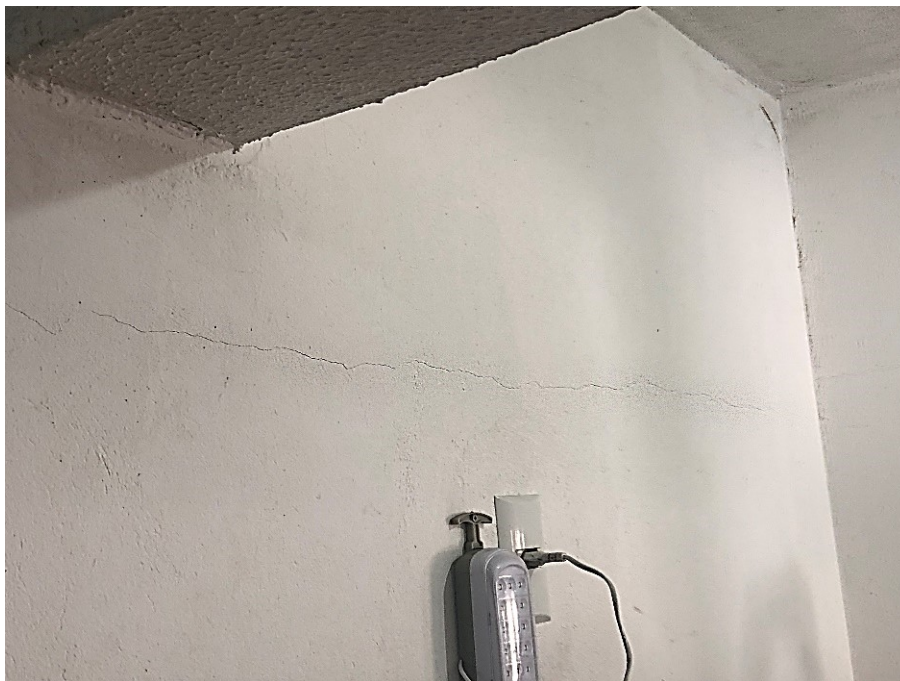
Figura 61 – Fissuras horizontais em paredes de alvenaria contínuas

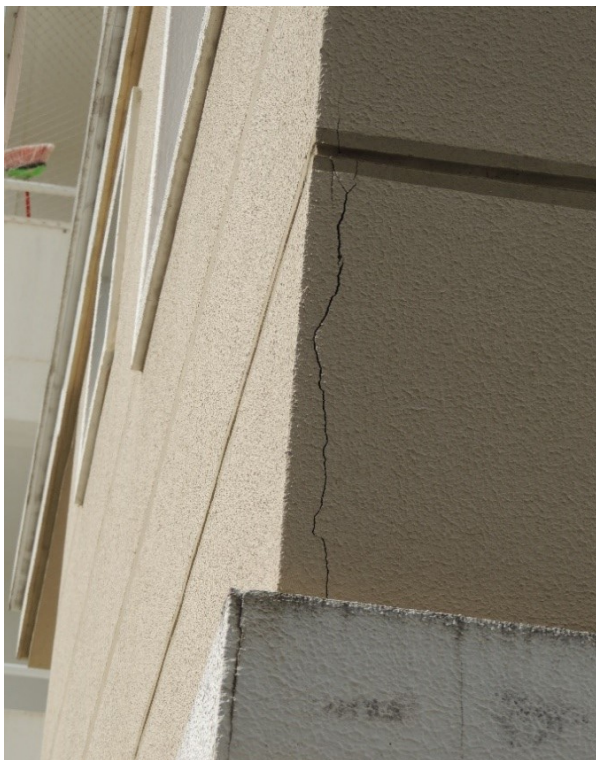
Figura 62 – Trincas verticais no canto da parede

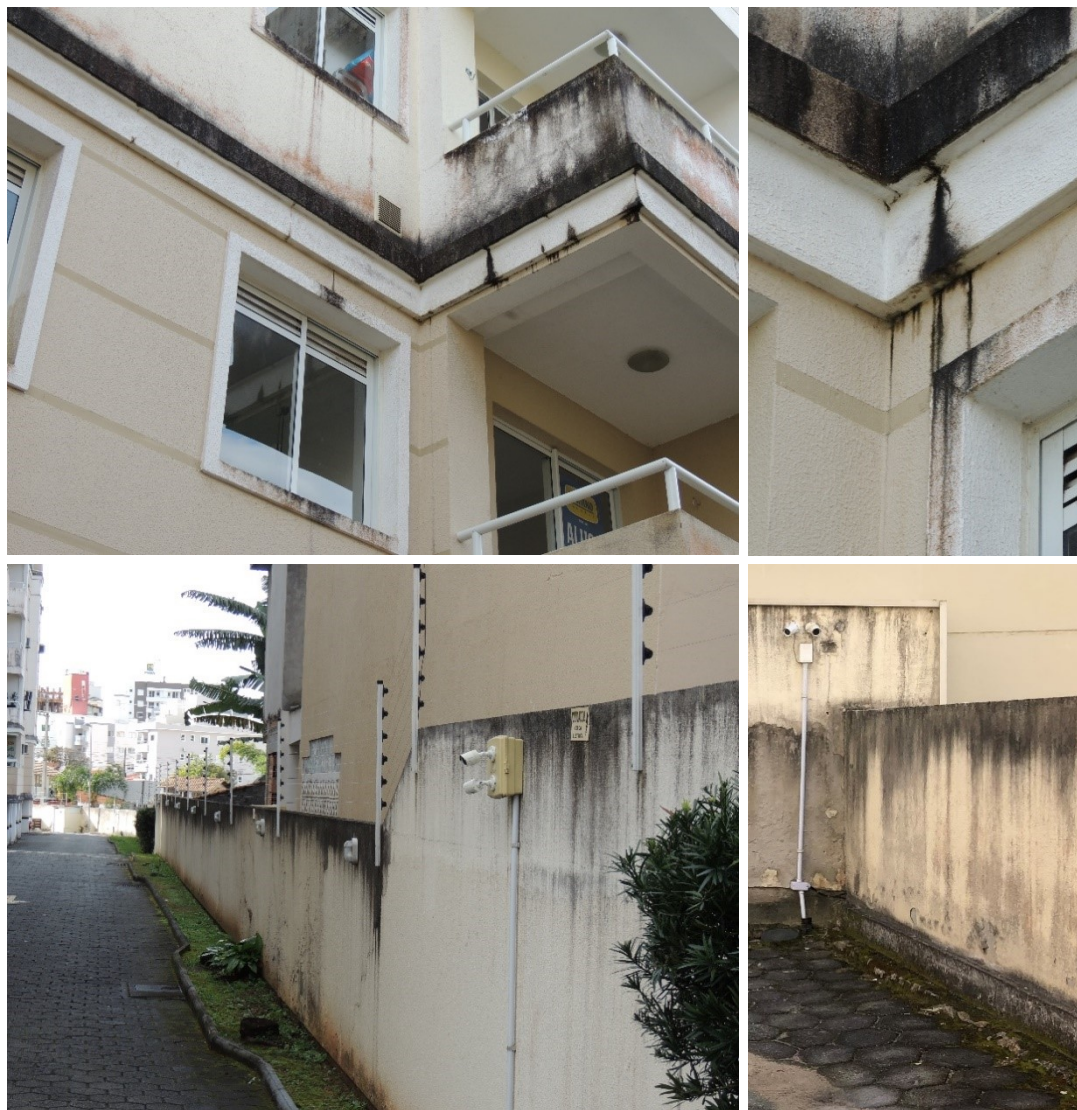
Figura 64 – Proliferação de fungos em fachada

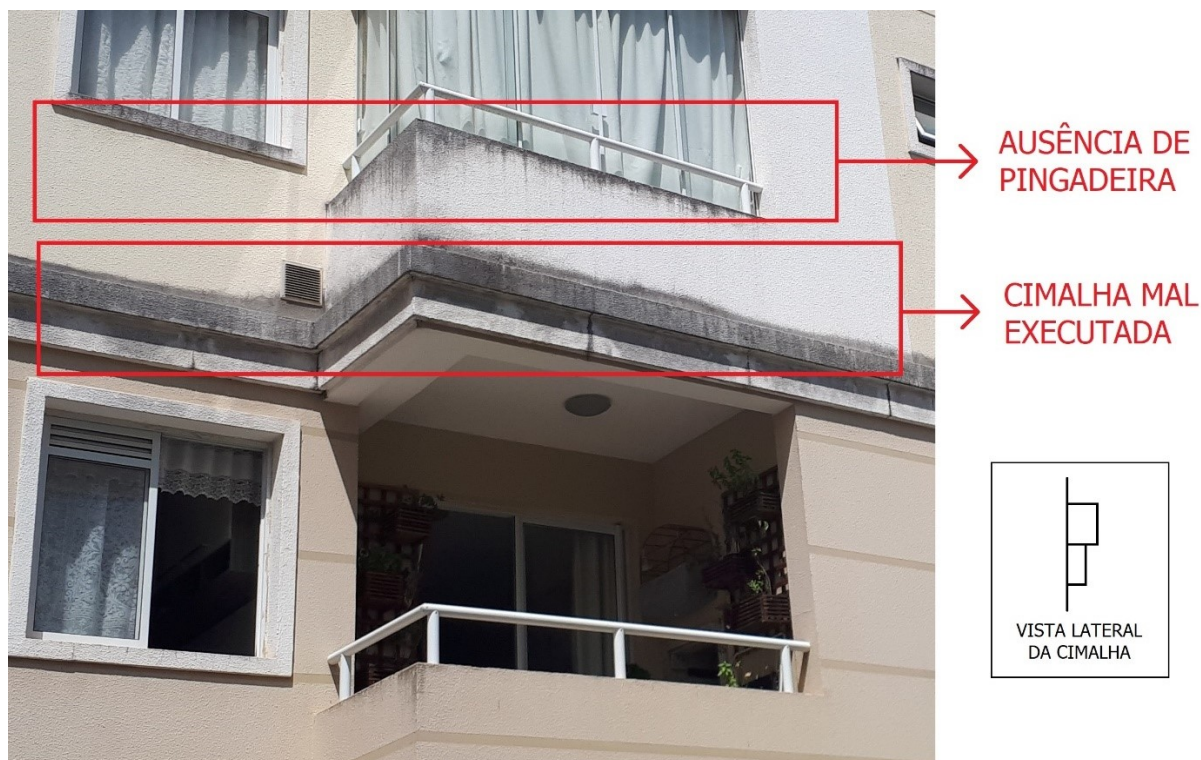
Figura 66 – Ausência de pingadeira nas sacadas e erro na execução das cimalhas

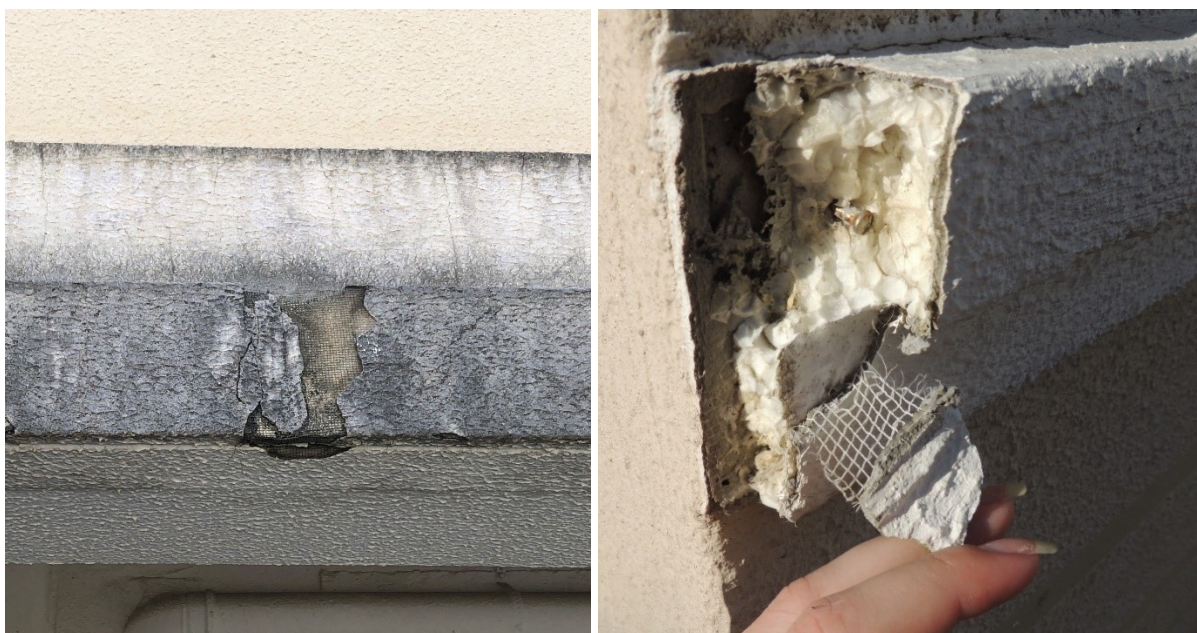
Figura 67 – Cimalhas deterioradas

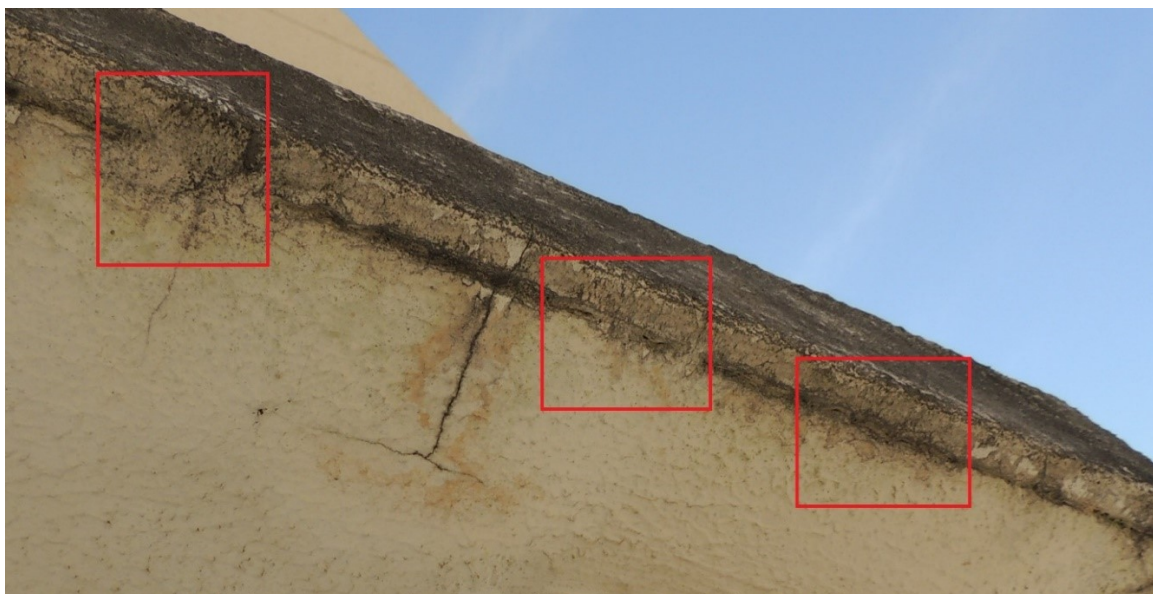
Figura 68 – Cimalhas com pingadeiras bloqueadas devido a pintura texturizada

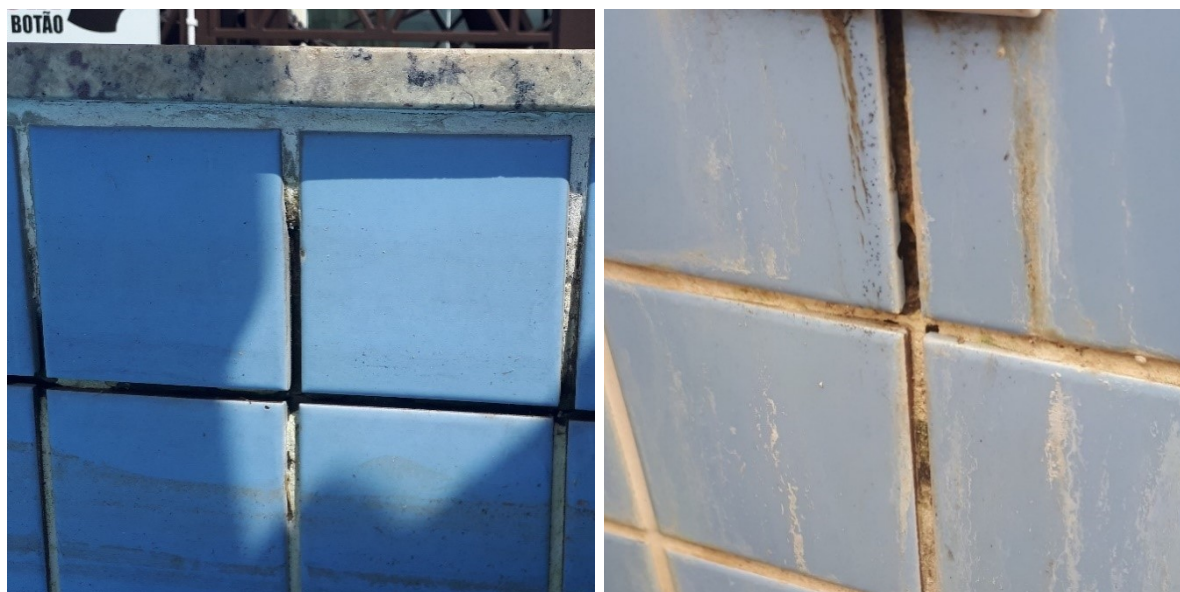
Figura 72 – Deterioração da argamassa de rejuntamento

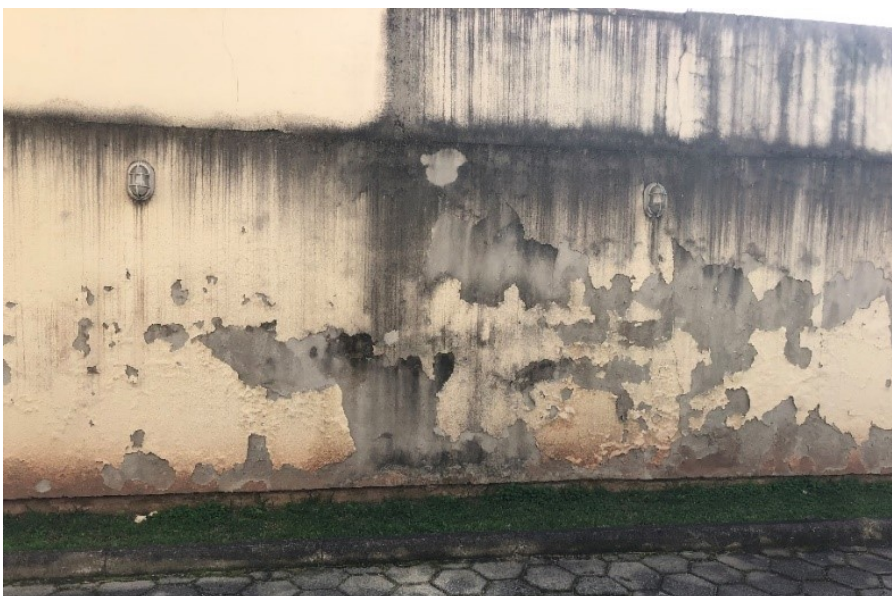
Figura 75 – Destacamento da pintura do muro lateral sem pingadeira

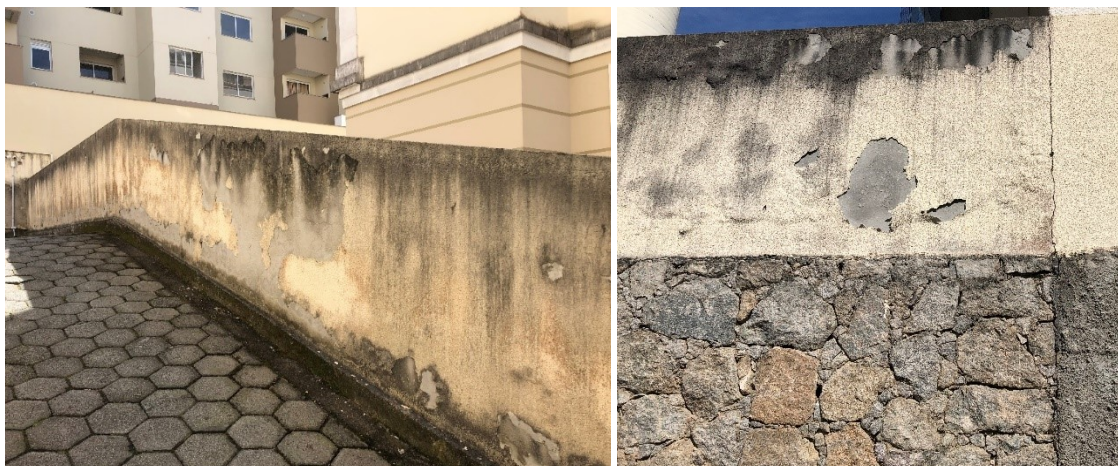
Figura 76 – Destacamento da pintura em muro da área de uso comum sem pingadeira

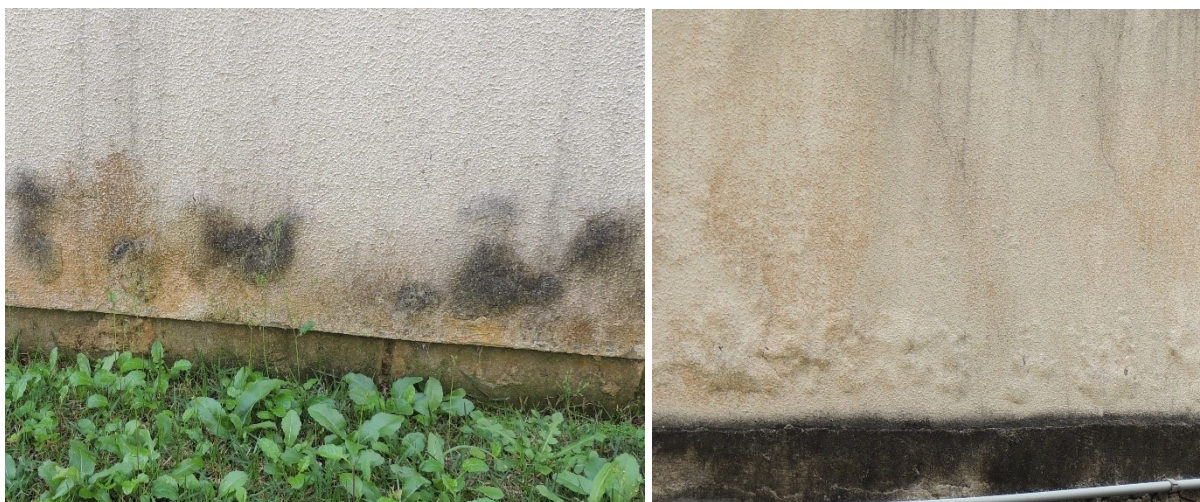
Figura 79 – Base do muro em bloco de concreto antes do destacamento

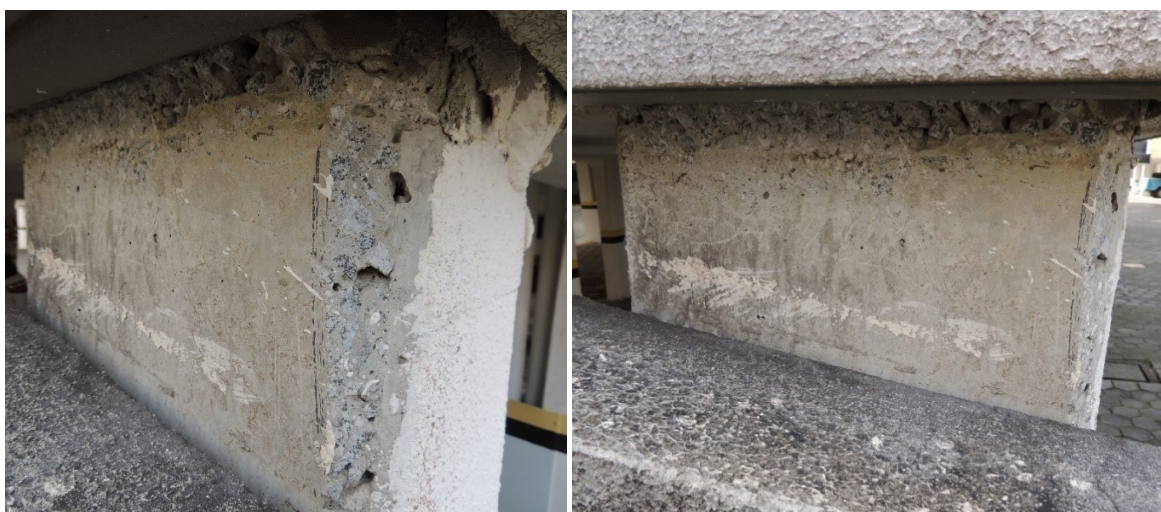
Figura 80 – Vazios de concretagem em pilar
