**INCIDÊNCIA DE MANIFESTAÇÕES PATOLÓGICAS EM GALPÕES PRÉ-
MOLDADOS NAS CIDADES DE TUBARÃO E CAPIVARI DE BAIXO- SC**

Tubarão
2020

Trabalho de Conclusão de Curso apresentado
ao Curso de Engenharia Civil da Universidade
do Sul de Santa Catarina como requisito parcial
à obtenção do título de Engenheiro Civil.

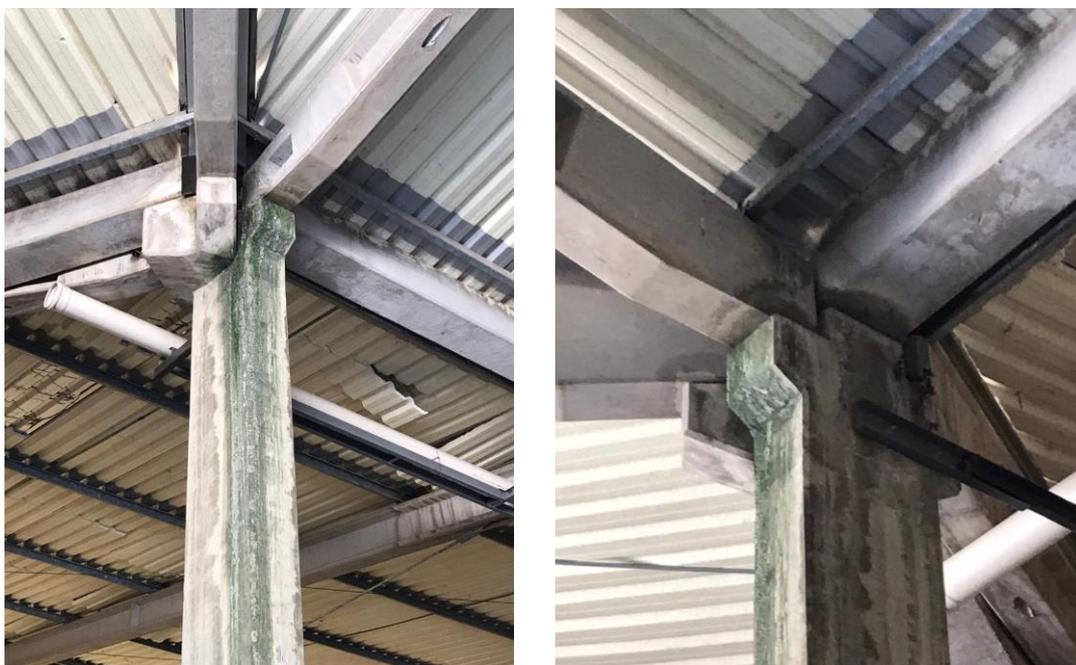
As manchas de umidade, bolor ou mofo e eflorescência estão presentes em 71,40% das obras visitadas. As manchas de umidade foram principalmente encontradas em vigas calhas tipo “U”, utilizadas como calha para escoamento e direcionamento das águas pluviais. Outro fenômeno encontrado são as manchas ocasionados por problema de vedação na estrutura.

Figura 13 – Manchas de umidade em vigas e pilar

Fenômeno	Análise
Manchas de umidade, mofo ou bolor	Possível causa: Falta de vedação das calhas e ligação viga-pilar.
	Origem: Projeto ou execução.
	Mecanismo de ocorrência: Infiltração da água pela calha por falta de rufo metálico ou má instalação, fazendo com que a água percole ao longo da viga e escoe verticalmente no pilar. Também é perceptível a presença de mofo e bolor na estrutura.
	Sugestão de reparo: A sugestão proposta é que seja feito o reparo ou uma nova instalação do rufo, solucionando o problema da infiltração. Para a limpeza dos mofos ou bolores dos componentes estruturais, têm-se disponível algumas soluções como a limpeza do local com lavagem e secagem, além de produtos específicos removedores de mofo.

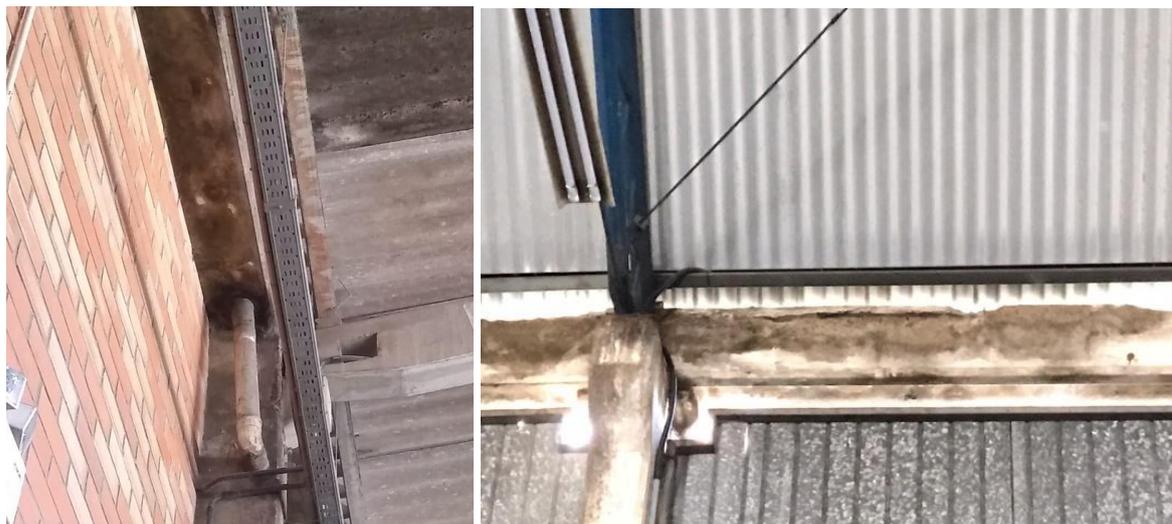
Figura 14 – Manchas de umidade em vigas calha tipo “U”

Fenômeno	Análise
Manchas de umidade	Possível causa: a) porosidade do concreto; b) falta de impermeabilização.
	Origem: Projeto ou execução.
	Mecanismo de ocorrência: Devido à porosidade do concreto ou a falta de impermeabilização, a água infiltra-se ao longo da viga apresentando as manchas em toda sua seção. Em alguns casos, também há ocorrência de fenômenos simultâneos, como a corrosão de armadura e deslocamento do concreto.
	Sugestão de reparo: Para reparar a mancha de umidade nesse caso, é preciso primeiramente verificar se há corrosão da armadura e seguir os procedimentos para este reparo. Em seguida aplicar uma argamassa para corrigir a porosidade e posteriormente, fazer a impermeabilização da viga calha. Caso o nível de degradação seja alto, o sistema de construção pré-moldada permite que seja feita a troca por novas peças.

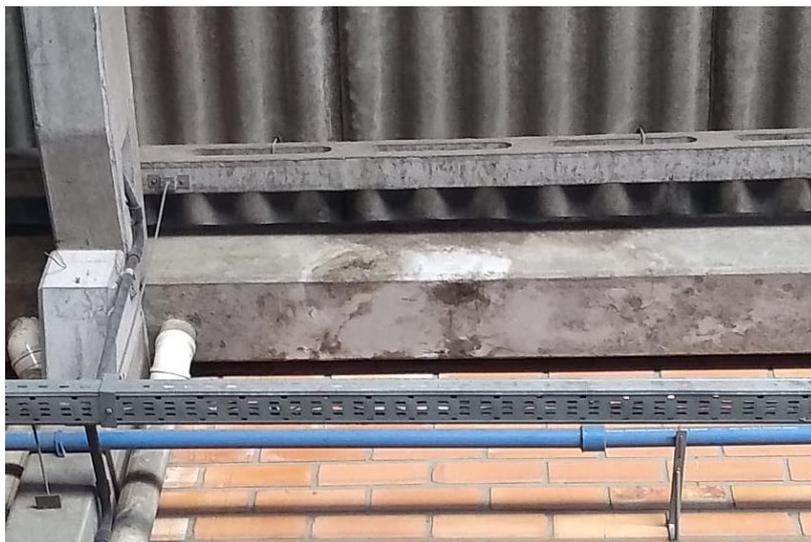
A eflorescência é a formação de depósitos salinos na superfície do concreto ou argamassas, conforme descrito no Capítulo 2. A modificação no aspecto visual é nítida onde há um contraste de cor entre os sais e o substrato sobre os quais se deposita. Como exemplo, a formação de manchas brancas de carbonato de cálcio sobre o concreto cinza conforme pode ser observado na Figura 15.

Figura 15 – Viga com manchas de eflorescência

Fenômeno	Análise
Eflorescência	Possível causa: Porosidade do concreto.
	Origem: Projeto ou execução.
	Mecanismo de ocorrência: A cal livre presente no concreto entra em contato com a água, devido à porosidade da peça, ocorrendo a dissolução da mesma. A solução então migra para superfície e com a evaporação da água resulta na formação dos depósitos salinos esbranquiçados.
	Sugestão de reparo: A remoção das eflorescências poderá ser realizada após a eliminação da causa da infiltração d'água, neste caso a porosidade presente no concreto, que pode ser feita com a aplicação de argamassa sobre a peça. O tratamento da superfície é procedido de escovação e limpeza para retirada dos depósitos salinos.

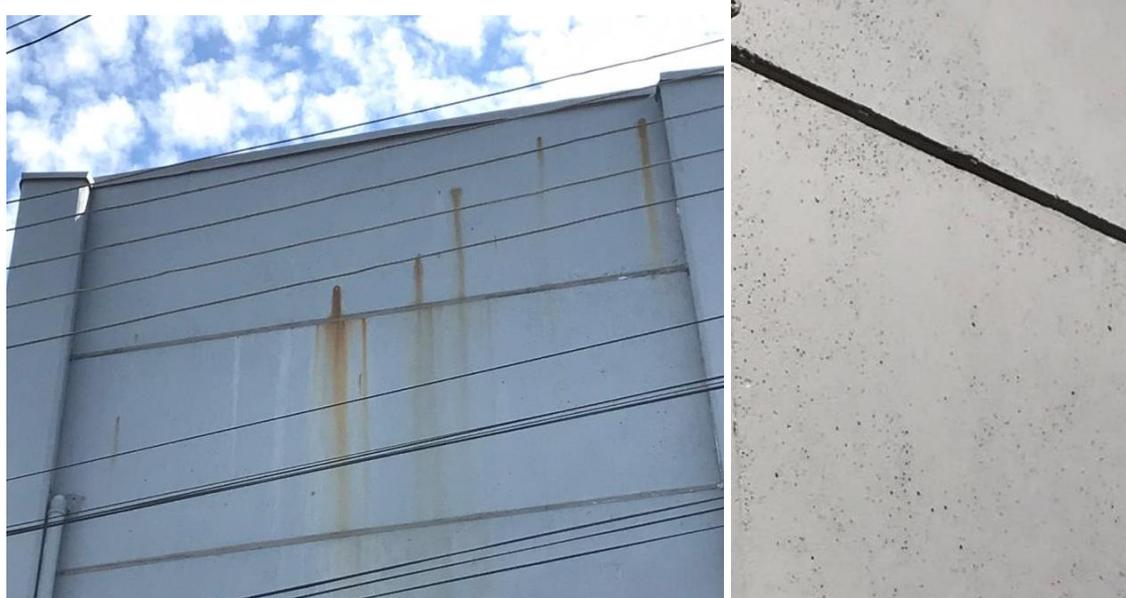
Figura 16 – Placa pré-moldada com manchas ferruginosas e em detalhe a porosidade da placa

Fenômeno	Análise
<p>Manchas ferruginosas em placa de fechamento</p>	<p>Possíveis causas: a) cobertura insuficiente na fabricação da peça; b) uso de pino ou material para travamento da forma no processo de fabricação da peça; c) porosidade do concreto; d) utilização de agregados contaminados por material ferruginoso.</p>
	<p>Origem: Projeto ou execução.</p>
	<p>Mecanismo de ocorrência: A água infiltra no interior da placa causando a corrosão, esse fenômeno pode ser causado pela porosidade da placa ou cobertura insuficiente. Outra possível ocorrência é a presença do pino, que é utilizado no travamento da forma ter permanecido no interior da placa e, quando exposto a água provoca o aparecimento de manchas. Já a utilização de agregado contaminado com pirita provoca concreções ferruginosas que desencadeiam vesículas e geram o descascamento da argamassa, expondo pontos de oxidação.</p>
	<p>Sugestão de reparo: Nos pontos onde há presença de manchas ferruginosas, deve ser feita a limpeza da armadura e/ou dos pinos com lixa ou jato de água. Passar nos pontos de aço uma tinta à base de zinco e, em seguida, aplicar uma argamassa sobre toda a placa para solucionar o problema da porosidade. No caso da contaminação do agregado, a terapia de recuperação proposta é impermeabilizar a superfície de modo a barrar o contato da pirita do agregado com a água.</p>

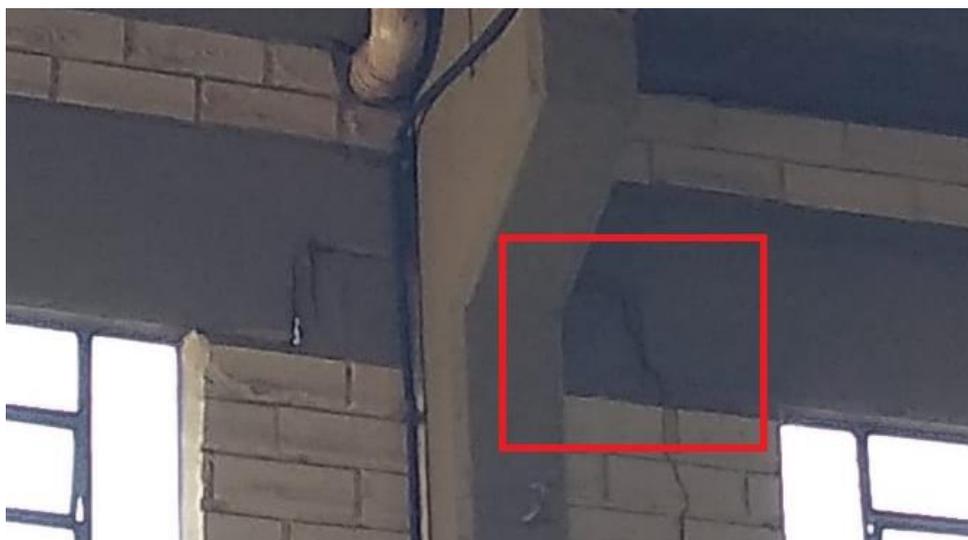
As fissuras em consoles de vigas e pilares podem ser originadas por diversos fatores, sendo os principais a ausência de aparelho de apoio, o subdimensionamento da seção do console e armadura insuficiente.

Figura 17 – Fissuração em console

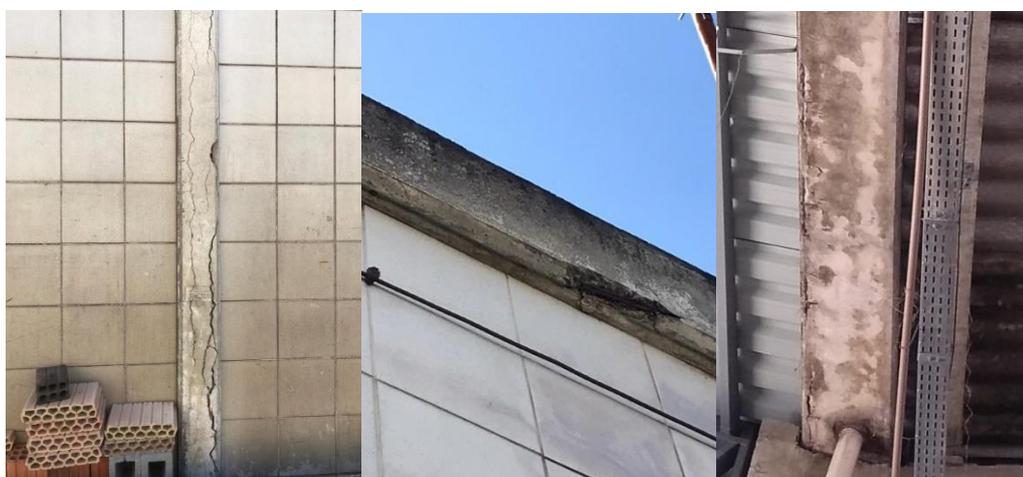
Processos de deterioração por corrosão de armaduras foram encontrados em 42,90% das obras. Destes, grande parte foram observadas em obras com mais de 25 anos de construção. Supõe-se que essas armaduras foram quase invariavelmente colocadas nas proximidades de suas superfícies, principalmente no caso de cobrimentos insuficientes, ficando as armaduras sujeitas à presença de água, desencadeando, então, o processo de corrosão de armaduras.

Figura 18 – Corrosão de armadura em vigas e pilares

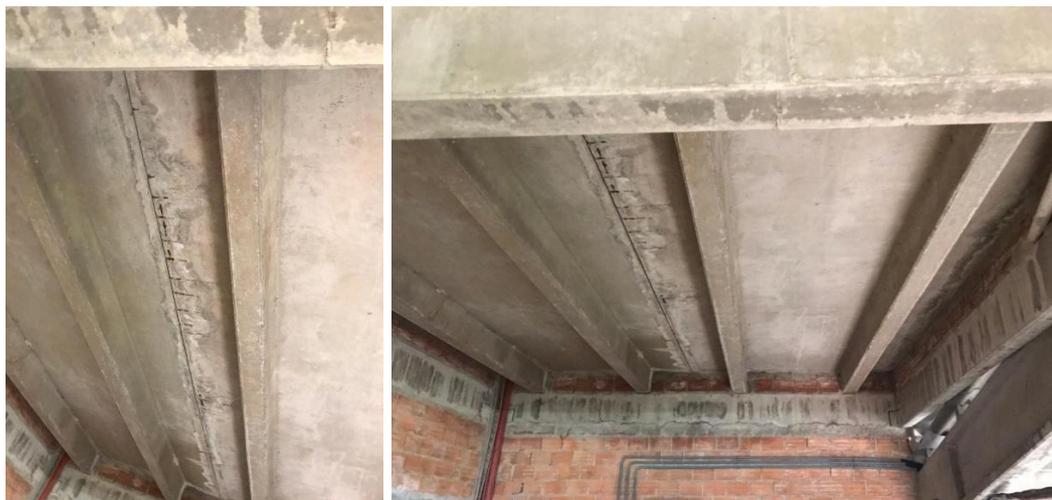
Figura 19 – Corrosão de armadura em laje

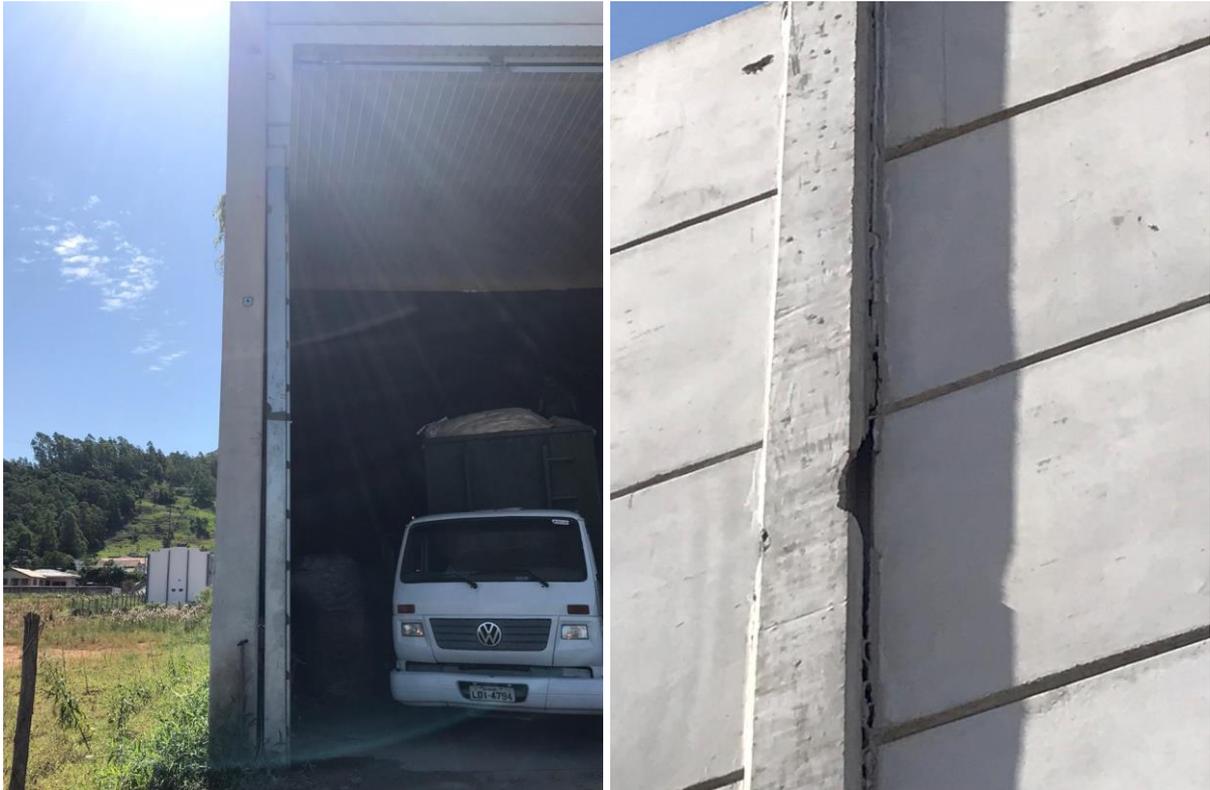
As manifestações patológicas por recalque de fundação estiveram presentes em 19,00% das obras visitadas.

Figura 20 – Movimentação do pilar e deslocamento da placa de fechamento

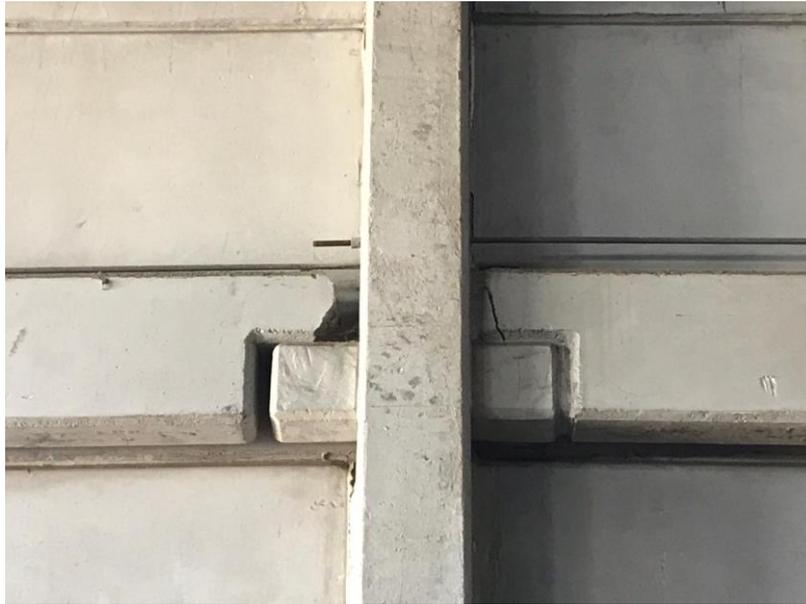
Figura 21 – Fissuração e ruptura de *gerber* por movimentação da estrutura

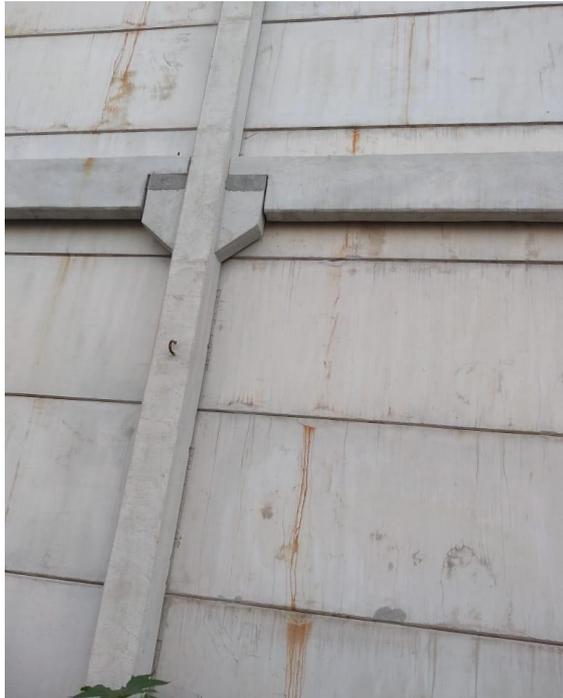
As manchas de corrosão causadas pelos dispositivos metálicos, utilizados para transporte e içamento das peças, além de esteticamente desagradáveis, podem provocar deslocamento do concreto em região localizada.

Figura 22 – Corrosão em dispositivos metálicos

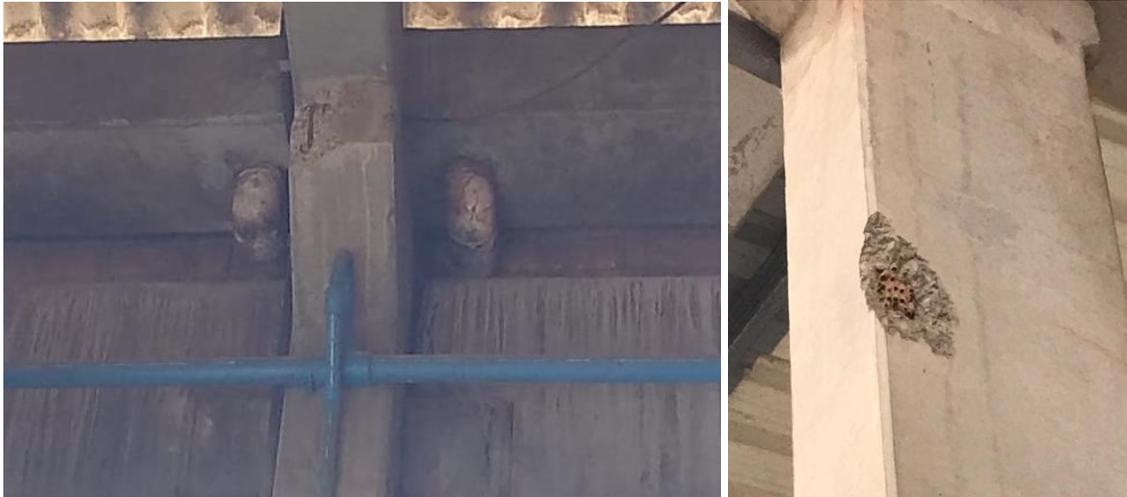
movimentações desencadeando o deslocamentos em consoles, vigas, pilares e placas de fechamento.

Figura 23 – Deslocamento em console e em pilar ocasionado no transporte ou montagem da obra
