Estudo de Técnicas e Materiais para Evitar a Marcação de Peças no Processo de Infusão em Compósitos

Luis Felipe Berni Fernandes, Prof. Dr. Lucas L. R. Vono

Universidade Anhembi Morumbi (UAM)

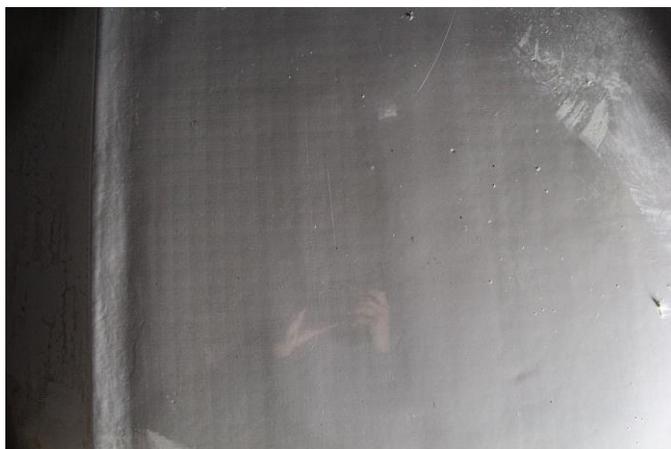
Fig. 3. Foto da marcação da espuma PVC em uma peça desmoldada
Fonte: próprio autor

O principal problema estudado foi que os chamados *grooves* da placa de PVC, que é o canal onde a resina utiliza para percorrer toda a peça durante o processo gera um acúmulo de resina. Durante a cura do material esse acúmulo de resina atinge uma alta temperatura devido ao fato de que uma maior quantidade de material está liberando calor durante a reação química no processo de cura, quando o material passa para a fase de resfriamento ocorre uma contração desse canal, essa contração puxa todo o material próximo e gera uma marcação desse canal na superfície da peça, ou seja, quando a peça é desmoldada, é possível observar visualmente diversas linhas na peça, o que atrapalha muito seu aspecto visual. [8,9,12,13]

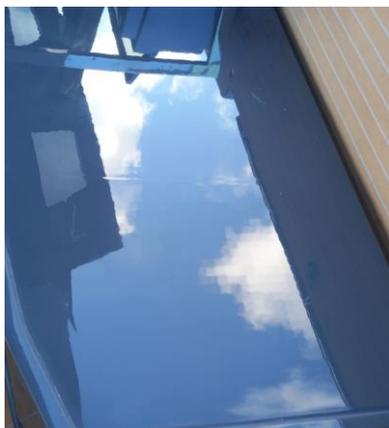
Esse processo, contudo, gera um pico exotérmico de temperatura muito alto, que pode chegar em alguns casos a mais de 135°C, pois a peça é laminada de uma vez só ao invés de camada por camada, como é o caso da laminação manual. [4] No plano de laminação de muitas peças é utilizado a espuma de PVC para estruturar e garantir mais rigidez na peça. Essa espuma por sua vez possui pequenos *grooves* (rebaixos na espuma que formam pequenos canais por onde a resina percorre durante o processo de infusão) como é possível observar na figura 2. Esses canais no final do processo geram um acúmulo de resina, como existe uma quantidade de material maior sofrendo o processo de cura, ocorre um pico exotérmico alto, o que faz com que ocorra uma marcação desses canais na parte externa da peça após a cura completa. É possível observar o resultado desta marcação na figura 3 de uma peça desmoldada e na figura 4 cujo problema foi observado após a peça ser finalizada. [8,9,12,13]

Fig. 4. Foto da marcação da espuma PVC em uma peça finalizada

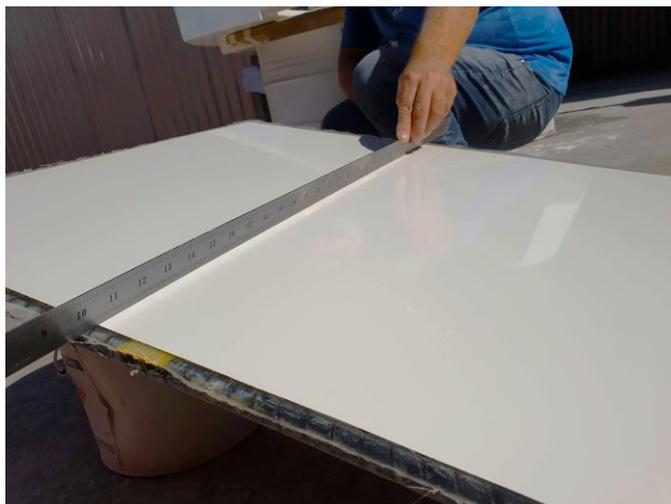
Na área 2 foi posicionado o Soric. O objetivo é que o material produzisse uma barreira entre o *skin coat* e a infusão, evitando desta maneira a marcação do gel na parte externa da peça. O resultado foi muito satisfatório e não foi identificado marcações nesta região do corpo de prova conforme é possível verificar na figura 7.

Fig. 7. Foto da marcação da espuma PVC em uma peça finalizada
fonte: próprio autor

O melhor resultado obtido veio das amostras cujo Soric foi aplicado. O mesmo foi aplicado nas regiões 2, 5 e 6. Em todas não foi observado a marcação do gel na parte externa da peça. Esse resultado elimina a necessidade de retrabalhos de massagem e pintura para corrigir a superfície. Portanto como oportunidade de melhoria foi recomendado o uso do Soric em todas as peças que forem laminadas através de infusão e que possuam espuma PVC em seu plano de laminação.
