**PRINCIPAIS MANIFESTAÇÕES PATOLÓGICAS ENCONTRADAS EM UMA
RESIDÊNCIA LOCALIZADA EM PORTO ALEGRE/RS, SUAS CAUSAS E
SOLUÇÕES: ESTUDO DE CASO**

Trabalho de Conclusão de Curso apresentado ao Curso de Engenharia Civil, do Centro Universitário Ritter dos Reis, como requisito parcial para obtenção do título de Bacharel.

O condomínio estudado neste trabalho está situado na cidade de Porto Alegre no estado do Rio Grande do Sul, Brasil. Possui uma área total de terreno 700 m² contendo 400 m² de área construída, divididos em 2 pavimentos. As obras foram concluídas em setembro de 2018.

A visita técnica ao condomínio para análise das manifestações patológicas, foram realizadas nos dias 9 e 10 de setembro de 2022.

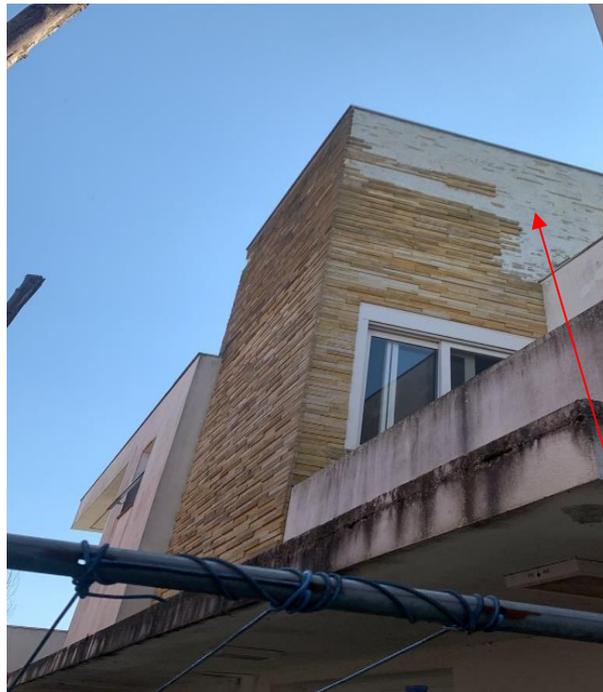
Figura 11 – Desparamento de pastilhas área externas

Pode-se observar o deslocamento das plaquetas cerâmicas do revestimento externo, que por estar presente em toda a área externa, locais de grande circulação dos moradores da residência, com o risco de cair, o que pode se traduzir em acidentes, conforme as Figuras 11, 12, 13, 14 e 15 abaixo.

Esta manifestação patológica se dar devido principalmente a falta de aderência entre a base e o revestimento cerâmico. Isso pode estar relacionado ao despreparo da mão de obra que executou de forma errada a colocação das plaquetas cerâmicas do revestimento, além da falta de chapisco e a argamassa colante de baixa qualidade.

Sugere-se, para a correção deste problema, a retirada de todas as plaquetas que estão soltas, usando um ensaio de percussão, do revestimento externo, a remoção que sobrou do antigo chapisco, a utilização de um novo chapisco, e de argamassas colantes, bem como na execução lembrar de se utilizar argamassa na parte de trás das plaquetas (tardoz) e não somente na superfície da parede.

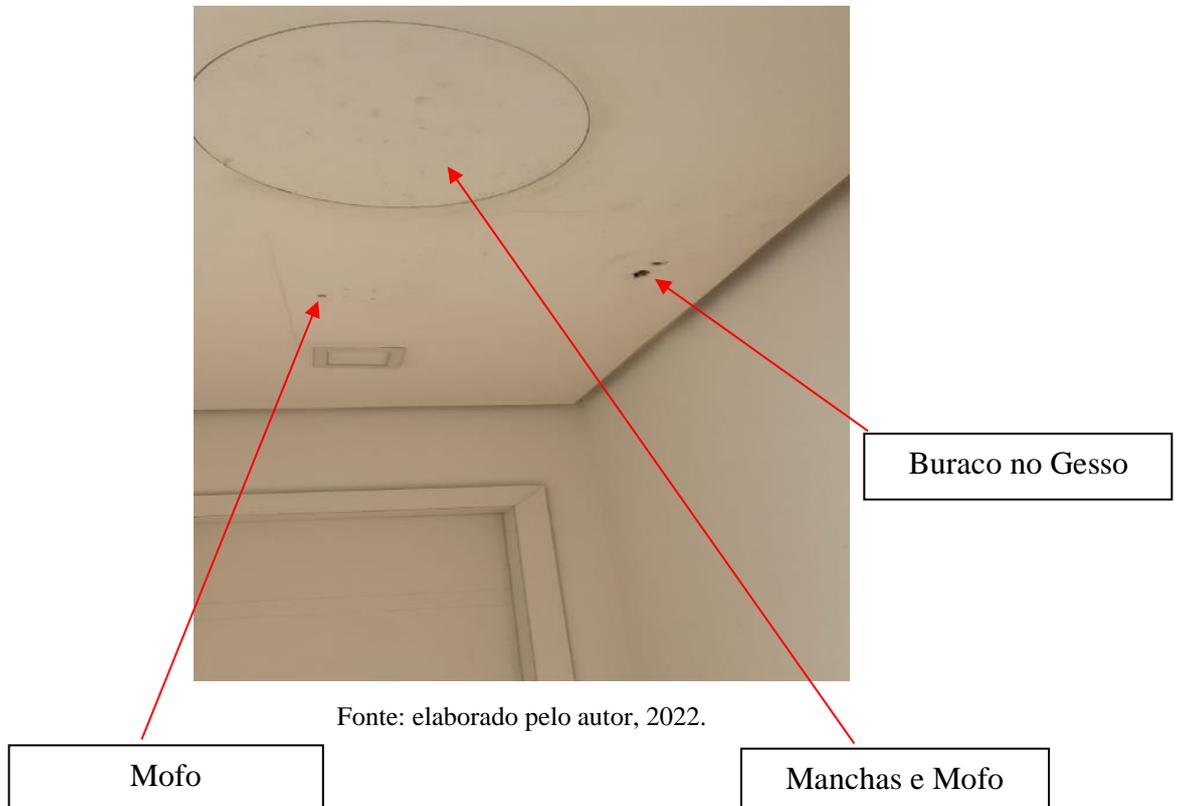
Figura 16 – Mofo e buraco no gesso

O teto do segundo pavimento está sofrendo com infiltrações e criando manchas de mofo em algumas áreas do gesso, ainda é possível ver a formação de um pequeno buraco decorrente de uma goteira causada pela infiltração de água, como mostra a Figura 16.

Essa manifestação patológica se chama infiltração, devido a penetração de água pela cobertura em uma área onde não foi tratada adequadamente. A água penetra e consegue percorrer a laje até o gesso, fazendo com que algumas partes criem goteiras, e por consequência mofo, a falta um sistema de impermeabilização das lajes são as causas mais prováveis.

Sugere-se para a solução desta patologia, a averiguação do telhado da residência, onde está o fator inicial que gerou estas manifestações patológicas, refazendo a impermeabilização da laje. Para a solução do gesso, posteriormente seria indicado a utilização de uma fina camada de gesso para a correção dos buracos apresentados na Figura 14, emassar, lixar e pintar toda a área com uma tinta antimoho.

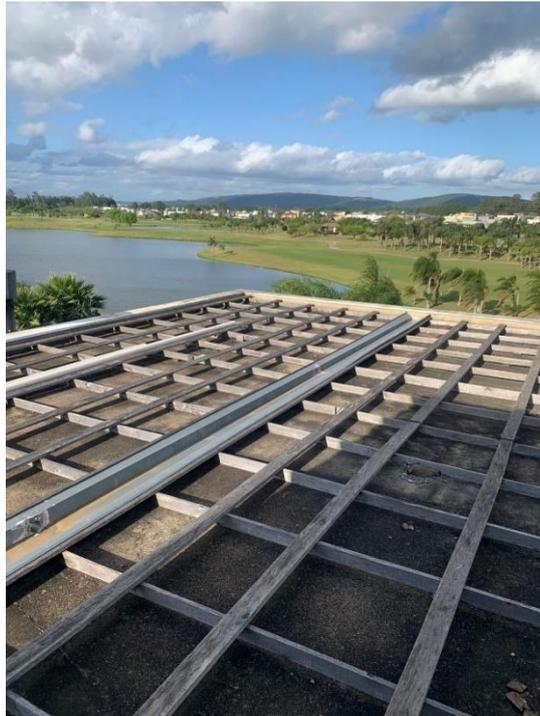
Figura 17 – Laje e infiltrações

A Figura 17 mostra a laje superior do segundo andar da edificação inacabada, pois originalmente foi projetado para receber um telhado, tanto que se pode observar uma calha central onde a telha escoaria a água da chuva até a calha, evitando parte do empoçamento da água da chuva e suas respectivas infiltrações. Segue abaixo imagem da laje e infiltrações na Figura 17.

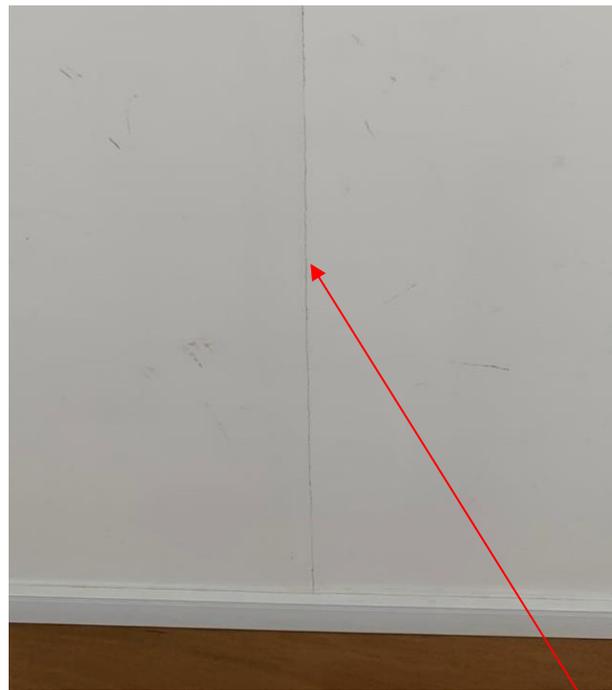
Figura 18 - Fissura vertical

Podendo ser ocasionada por diversos fatores como o traço inadequado da argamassa, ou pelo desempenho do reboco antes do tempo correto, além da própria dilatação ou a variação térmica. Essa patologia provavelmente se deu por conta da junção inadequada da alvenaria com placas de gesso para tampar o fosso do elevador, sem a devida utilização de fita veda trinca, responsável por não permitir o gesso de se trincar.

Para a correção desta patologia, recomenda-se a utilização da fita veda trinca, própria para evitar esse tipo de fissura, depois basta emassar junto a fita, lixar e pintar por cima, uma manutenção relativamente simples e barata.

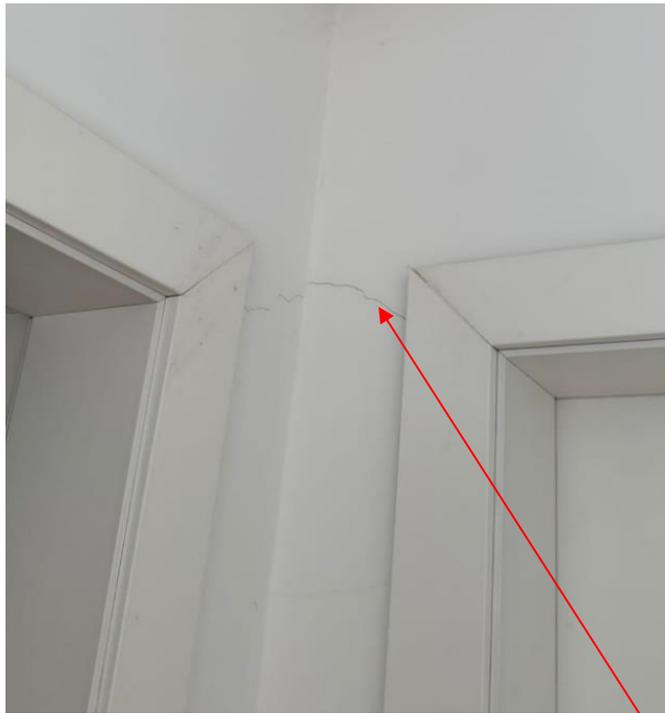
Figura 19 - Trinca

A Patologia (Figura 19) provavelmente ocorreu por falta de verga em cima das portas o que gerou essa pequena trinca.

Indica-se para a correção estética deste problema, a utilização de fita veda trinca e material flexível, se o problema reaparecer devesse fazer uma reforma e executar uma verga em cima da porta

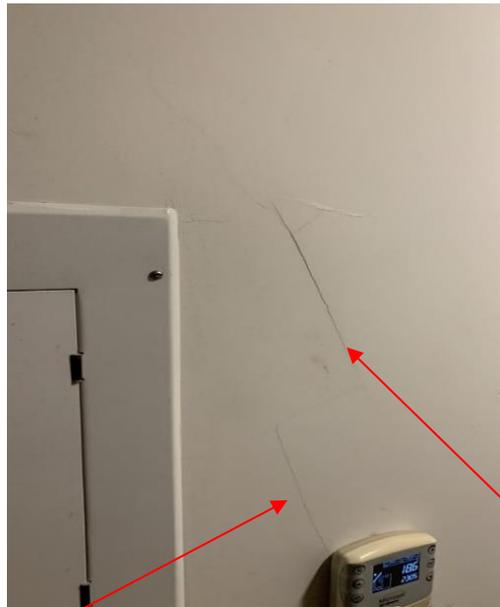
Figura 20 - Trincas e fissuras

Outra fissura identificada está localizada no corredor principal do segundo andar, essa patologia provavelmente se deu por conta da fiação que passa por de traz do quadro de energia estar posicionada muito próxima ao revestimos da parede, como mostra a Figura 20 abaixo.

Para sua correção se indica a utilização de vida veda trinca, material flexível, emassar, lixar e pintar por cima.

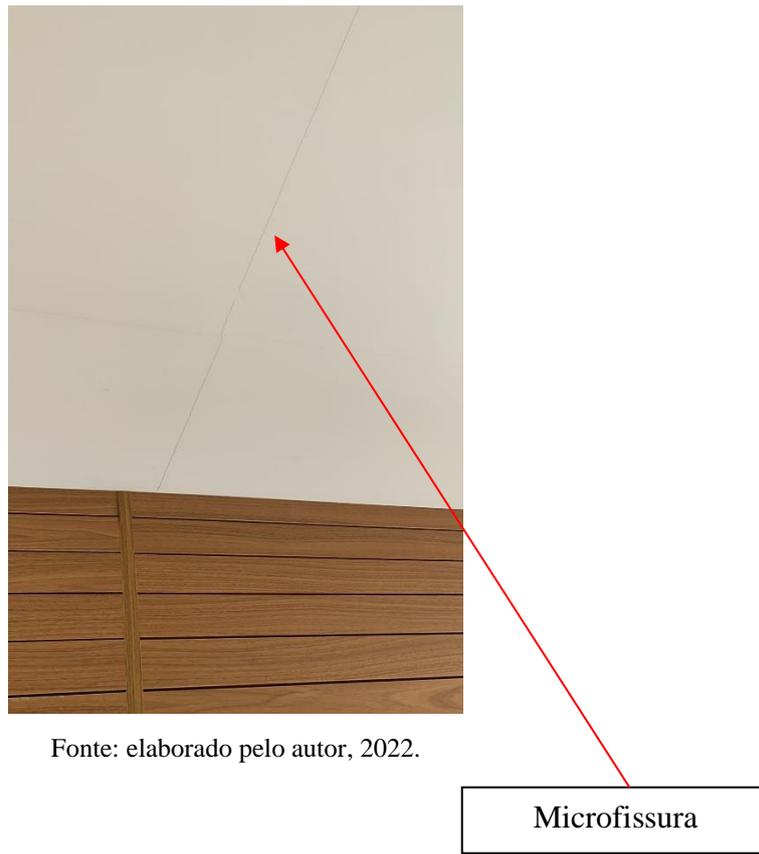
Figura 21 - Microfissura no gesso

Parte do gesso do teto do primeiro pavimento, encontra-se com microfissuras, como mostra a Figura 21.

A maior parte das fissuras e microfissuras em tetos de gesso são causadas por movimentações térmicas, higroscópicas ou estruturais, por danos provocados pela umidade ou até pela idade do projeto, caso que não se aplica a esta construção, pois é uma obra entregue em outubro de 2018.

Essa Patologia se deu provavelmente por conta de o teto ser de gesso acartonado e por não ter sido usado ou ter sido usado de forma insuficiente a fita veda trinca na junção das placas.

Para solucionar o problema devesse utilizar fita veda trinca, nas fissuras do gesso fazendo uma junção junto a massa, posteriormente lixar e pintar a região.

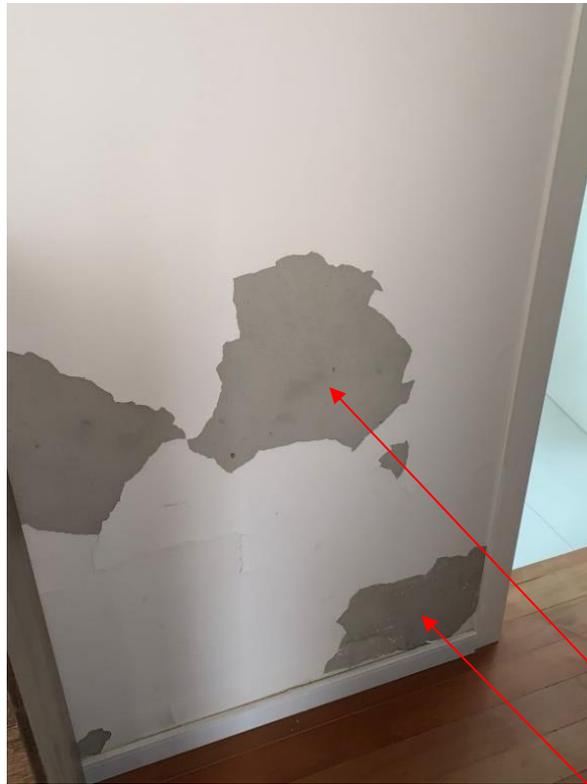
Figura 22 - Descolamento da tinta

superfície com umidade, visto que esta é a parede entre o quarto e o banheiro. Imagem do descolamento na pintura conforme Figura 22 abaixo.

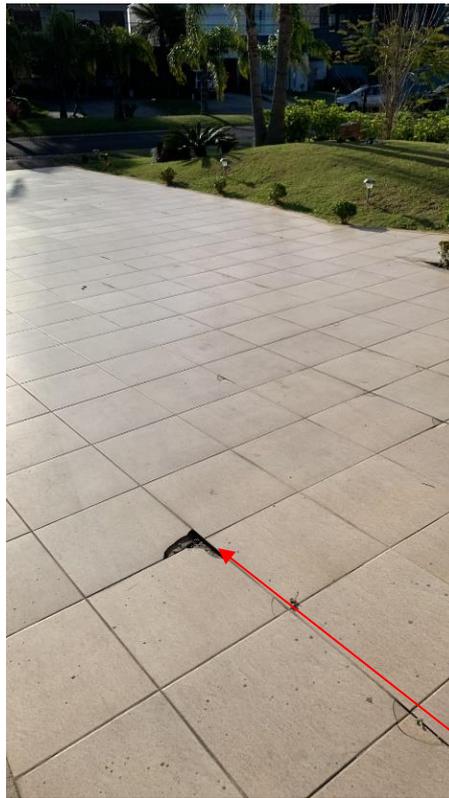
Figura 23 - Destacamento cerâmico

O revestimento cerâmico no piso da área externa do imóvel vem sofrendo com danos e desgastes em vários pontos, como destacamentos da cerâmica, fissuras e trincas, na parte do pátio e garagem, como mostra as Figuras 23 e 24.
