ANÁLISE DO SURGIMENTO DE FISSURAS E TRINCAS NAS DEPENDÊNCIAS DA COMUNIDADE DOCE MÃE DE DEUS – UM ESTUDO DE CASO

Brenda Bezerra de Souza Marinho¹
Fernanda Calado Mendonça²

¹Graduando em Engenharia Civil, Faculdade Internacional da Paraíba – FPB

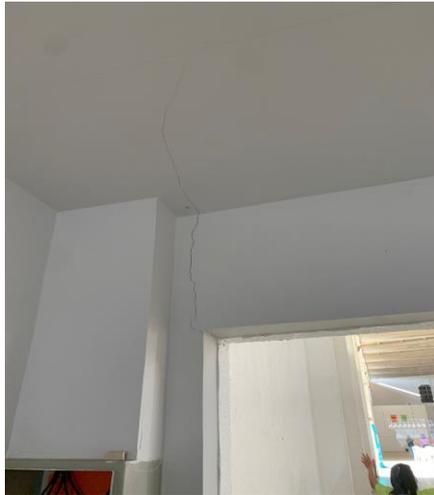
Figura 14 – Fissura em revestimento de gesso pela dilatação térmica da estrutura

Inicialmente, a vistoria deu-se pelo ambiente interno, devido às principais queixas dos usuários ser o aparecimento de fissuras e trincas. Na figura 14, temos uma trinca vertical no revestimento de gesso com abertura de 0,75 mm que vai do vão da porta até o forro de gesso.

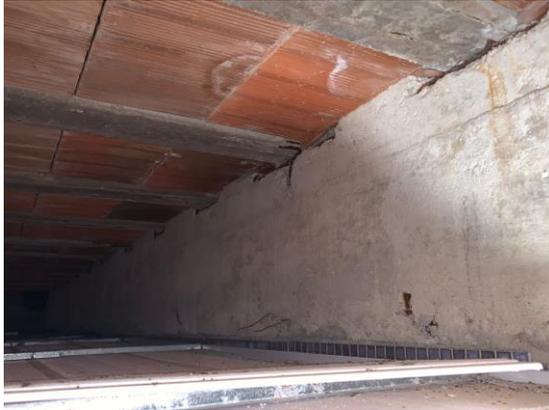
Figura 15 – Sistema de cobertura com presença de algumas anomalias

A figura 15 evidencia o sistema de cobertura acima do forro de gesso desta parte do ambiente interno, em que foi executado o tipo de laje treliçada com bloco cerâmico. Na foto, percebe-se anomalias no concreto cujo desgaste está perceptível a ponto de expor as armaduras; além disso por se tratar de uma laje de cobertura pode-se afirmar que essa estrutura supostamente sofre com movimentações térmicas, resultando em deformações excessivas.

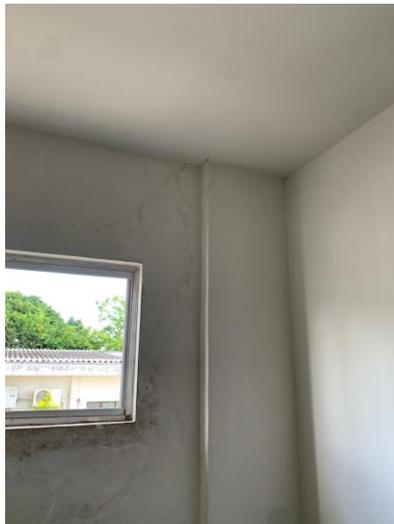
Figura 16 – Destacamento do trecho de revestimento de gesso por movimentações higrotérmicas

Devido às movimentações higrotérmicas, houve o destacamento do trecho revestido e a estrutura (pilar), como mostra a figura 16, resultando em fissuras que se desenvolvem predominantemente nas bordas da alvenaria, próximas às peças estruturais. As causas mais prováveis dessas manifestações são: impermeabilização inadequada; ausência de amarração adequada entre alvenaria e estrutura; presença de água nos componentes; execução precoce do encunhamento e retração de secagem dos blocos mal curados.

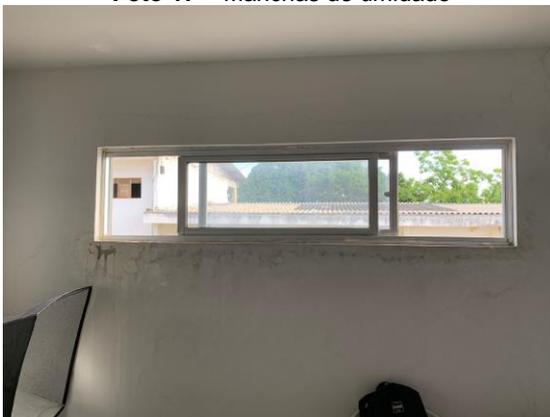
Foto 17 – Manchas de umidade

Ainda no ambiente interno, constatou-se bastante manchas de umidade concentradas logo abaixo do vão da esquadria, como mostra a figura 17. Esse mesmo elemento é uma parede externa da edificação, o que nos períodos de chuva pode gerar percolação de água pela alvenaria cujo revestimento se limita ao reboco, e principalmente se não foi aplicado nenhum tipo de selante para impermeabilizar a região em que está a janela.

Caporrino (2018) alerta que a presença da água em paredes externas causa a proliferação de fungos, que provocam manchas e a deterioração dos revestimentos. Além disso, as falhas de escoamento do fluxo d'água e de manutenção também contribuem para aparição desse sintoma.

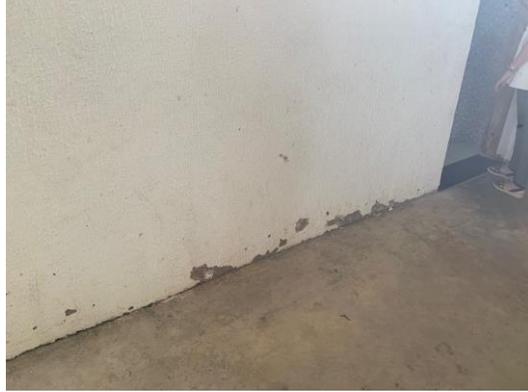
Foto 18 – Desplacamento com pulverulência

Na foto 18, foi observado a condição friável da argamassa, esfarelando-se com facilidade ao ser pressionada manualmente. Esse comportamento indica o deslocamento do revestimento argamassado com pulverulência, sendo ocasionado por fatores que atuam com ou sem simultaneidade, como excesso de finos no agregado, traço excessivamente rico em aglomerantes ou cal.

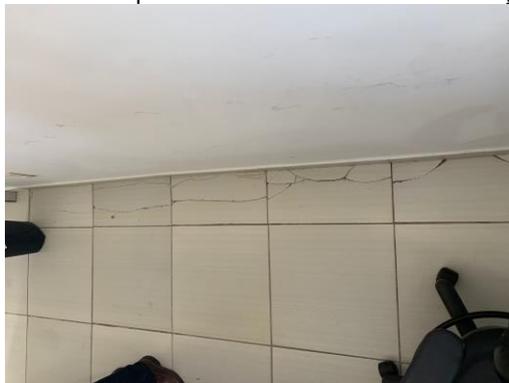
Figura 19 – Trinca no piso cerâmico devido à movimentação técnica

Seguindo para o escritório da edificação, pode-se observar a constante presença de trincas no piso cerâmico que se prolonga mais de cinco placas, variando as aberturas (Figura 19). A causa mais provável e assertiva dessa anomalia é a movimentação técnica, que ocorre quando há variação térmica de temperatura ou umidade, gerando um estado de tensões internas que, se ultrapassarem o limite de resistência da placa, provocam fissuras e trincas.

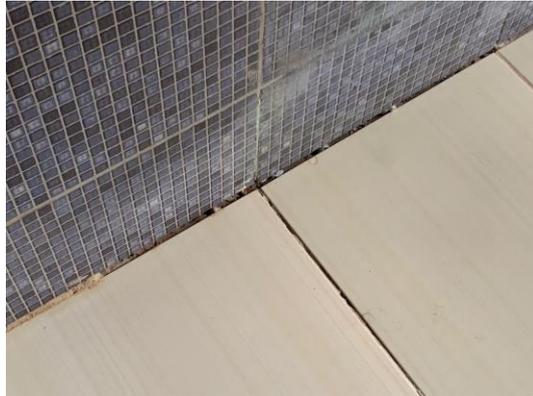
Figura 20 – Deterioração das juntas e falhas de rejuntamento

No ambiente da copa da edificação, foram observados pontos de falhas de rejuntamento, bem como o desgaste das juntas. A falta desse detalhe construtivo pode resultar em problemas maiores, pois permite a infiltração de água pelas juntas de dilatação, provocando até o deslocamento de todo piso cerâmico.

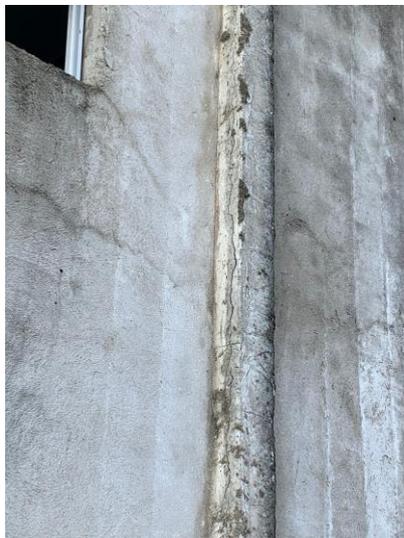
Figura 21 – Trincas no pilar devido à expansão do aço

Na figura 21, podemos ver que as paredes externas se limitam ao revestimento argamassado, sem aplicação de pintura, selantes ou revestimento cerâmico. Dessa

Outro ponto observado foi a presença de trincas no pilar que advém, provavelmente da expansão do concreto, causada por uma reação álcali-agregado. Deve-se considerar que essas reações ocorrem em locais em que exista alta permeabilidade, juntas e defeitos do concreto. Nesse último caso, seriam as fissuras como mostra a figura acima, pois são elementos que favorecem a entrada de água e mobilidade dos álcalis.

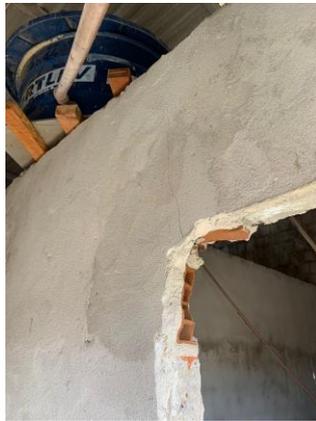
Figura 22 – Fissura diagonal no revestimento argamassado devido à sobrecarga

Em outra parte da edificação, numa área mais externa, foi observado outra fissura no reboco, claramente, em decorrência da sobrecarga do reservatório na alvenaria, que conta também com um vão de porta sem verga. Martins Peres (2001) alerta que é comum o aparecimento de trincas e fissuras quando os elementos não estruturais, como alvenarias, caibros, terças, entre outros, recebem cargas da estrutura. E, por esses elementos não serem projetados para executar essa função, eles acabam manifestando problemas que, com o tempo, podem comprometer a edificação.
