**INSPEÇÃO E ANÁLISE DE MANIFESTAÇÕES PATOLÓGICAS EM PONTES DE
CONCRETO ARMADO: ESTUDO DE CASOS EM FLORIANÓPOLIS-SC**

Palhoça
2021

Trabalho de Conclusão de Curso apresentado ao Curso de Graduação de Engenharia Civil da Universidade do Sul de Santa Catarina como requisito parcial à obtenção do título de Engenheiro Civil.

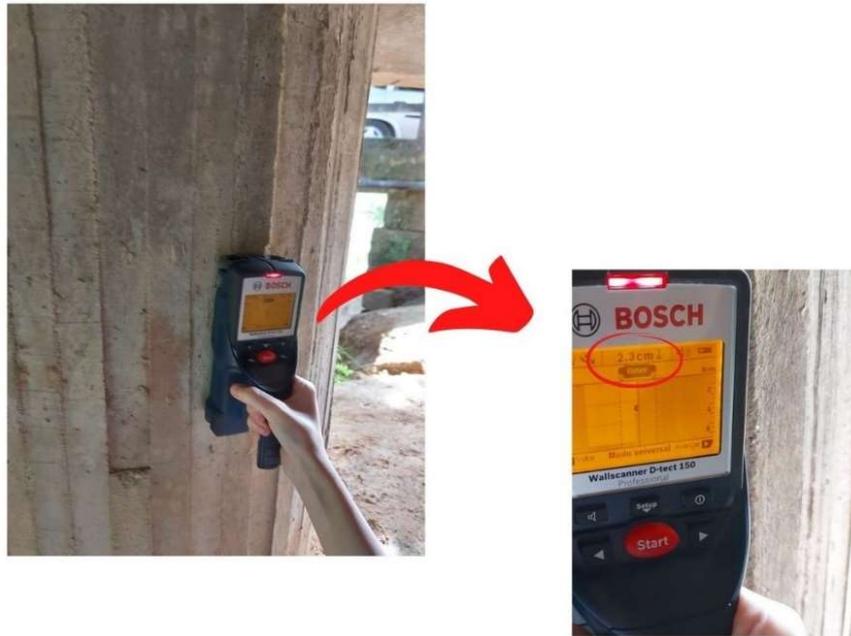
Figura 30 - Ensaio de pacômetria em pilar da ponte do Rio Sangradouro

De acordo com a tabela 7.2 da NBR 6118 o cobrimento mínimo para pilares em concreto armado com classe de agressividade ambiental III seria de 4 cm (ABNT, 2014). Apesar do cobrimento identificado apresentar um valor abaixo do recomendado, os pilares possuem boa aparência sem nenhuma manifestação patológica visível, como observa-se na Figura 31.

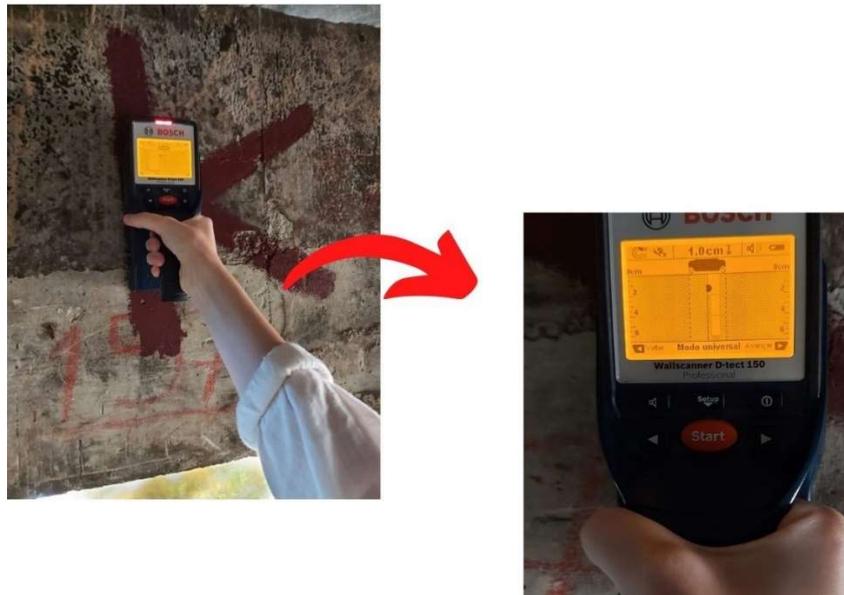
Figura 34 - Ensaio de pacômetria em viga da ponte do Rio Sangradouro

Como pode ser notado na Figura 34, no teste de pacômetria das vigas foi encontrado um valor de 1 cm para a espessura de cobrimento, sendo este um valor abaixo do especificado pela NBR 6118 (ABNT, 2014).

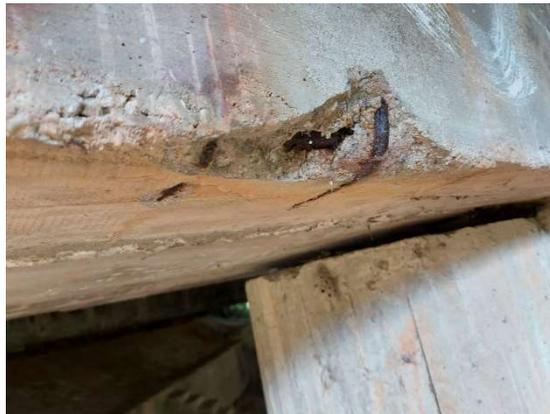
Figura 35 - Corrosão da armadura e deslocamento do concreto

Identificou-se nas vigas longitudinais o deslocamento de concreto devido a corrosão das armaduras, como pode ser observado na Figura 35. A possível falta de impermeabilização desta estrutura e o cobrimento insuficiente em conjunto com o ambiente agressivo em que se

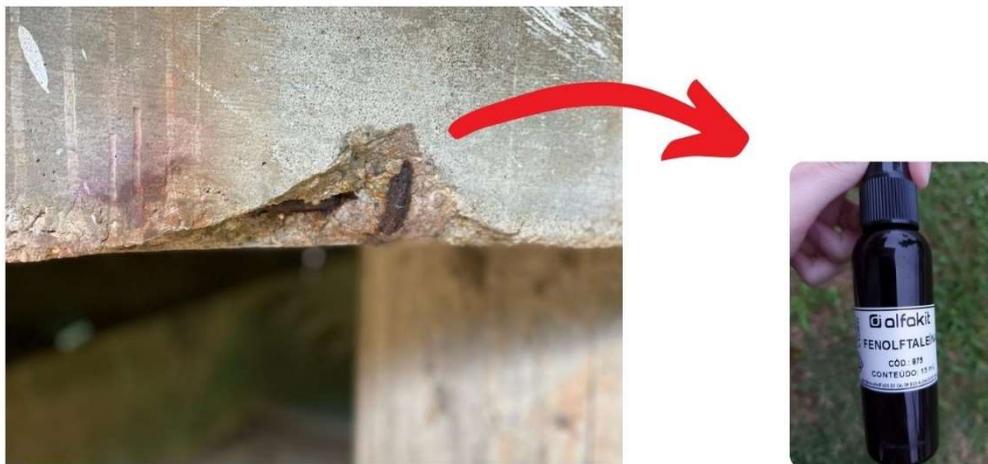
Figura 36 - Teste de carbonatação com fenolftaleína

Pulverização de fenolftaleína para a identificação de carbonatação.

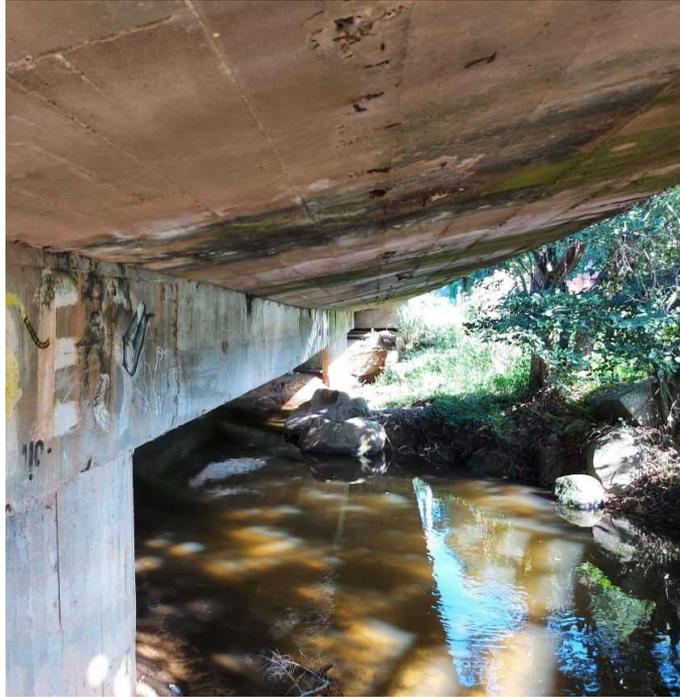
Figura 37 - Patologias identificadas na laje da ponte do Rio Sangradouro

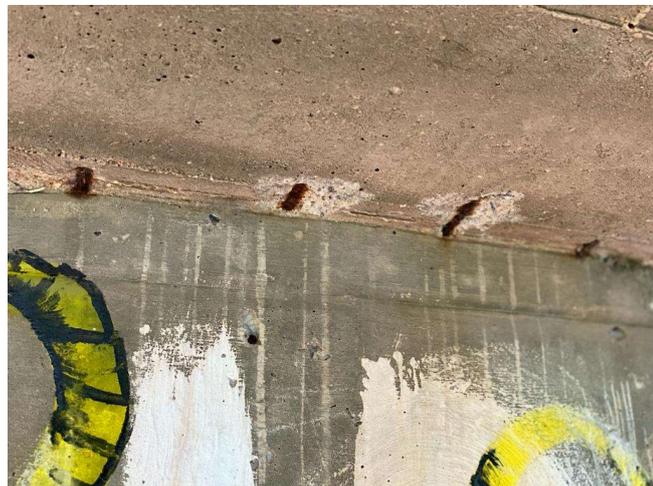
Observou-se partes com armadura exposta na laje, em consequência do cobrimento insuficiente e da corrosão das armaduras, como constatado na Figura 38.

Figura 38 - Corrosão das armaduras da laje

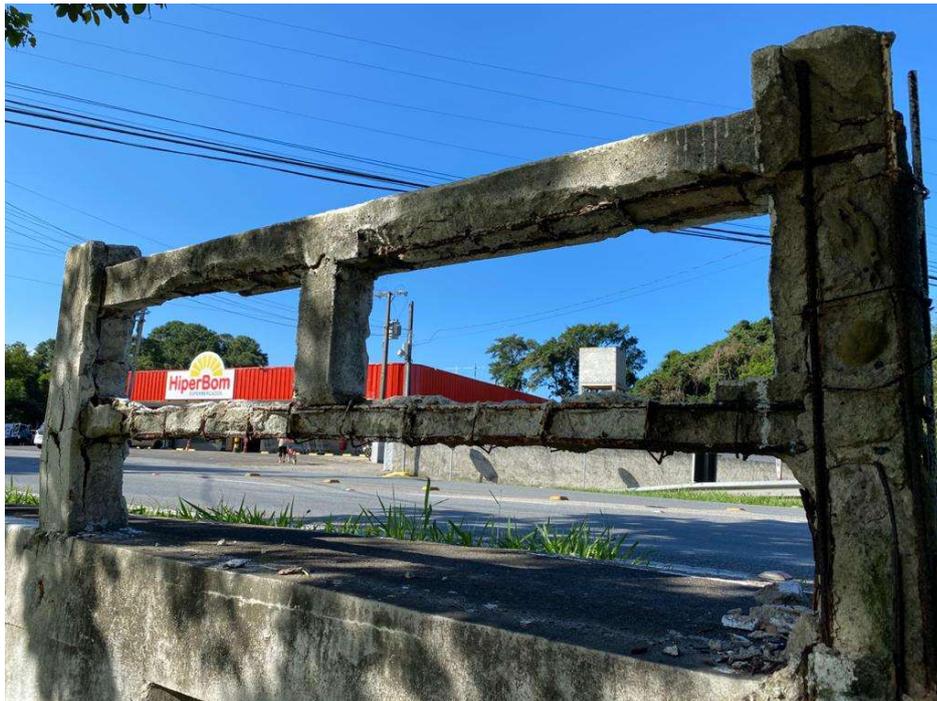
Guarda corpos: os guarda corpos desta ponte apresentam o padrão DNIT utilizados nas obras de artes especiais da malha rodoviária de acordo com a Norma 088, possuindo dois montantes extremos e duas barras horizontais interligadas, no centro, por um pequeno montante (DNIT, 2006). A estrutura dos guarda corpos desta ponte é feita em concreto armado, apresentando diversas partes com a armadura exposta e deslocamento do concreto, como evidenciado na Figura 39, possuindo baixa eficiência na proteção dos pedestres. Os defeitos observados nos guarda corpos são consequências geradas aparentemente devido ao concreto de má qualidade, falta de cobrimento das armaduras e ataque de agentes agressivos. Não foi observado marcas de colisões com veículos. Com o auxílio de uma trena, verificou-se que a altura do guarda corpo em relação ao guarda roda é de 84,5 cm, estando dentro das medidas aceitáveis da Norma 088 (DNIT, 2006) (Figura 40).

Figura 39 - Guarda corpo deteriorado na ponte do Rio Sangradouro

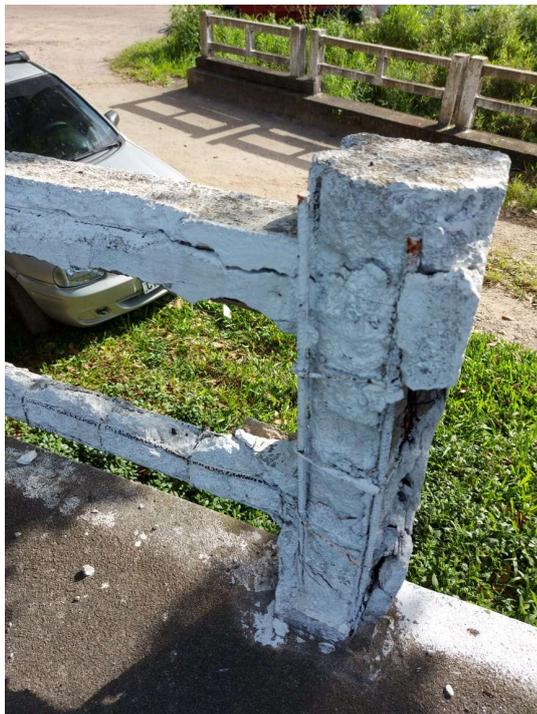
Figura 41 - Manutenção inadequada do guarda corpo

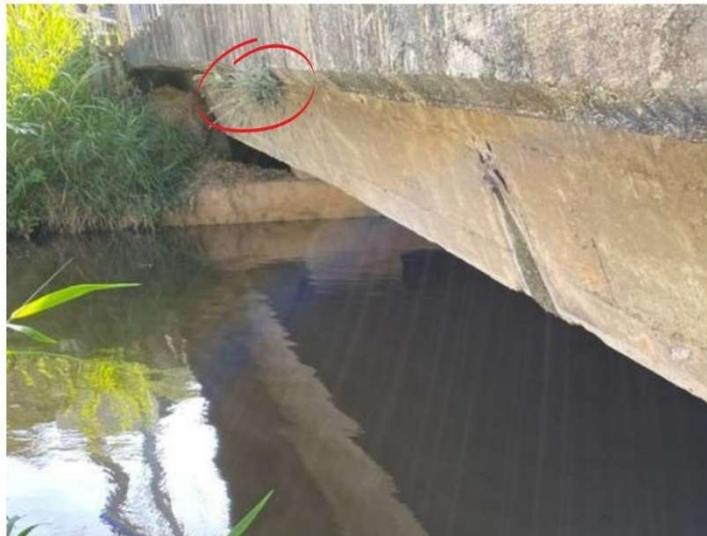
Figura 50 - Vegetação nascendo na estrutura da pingadeira

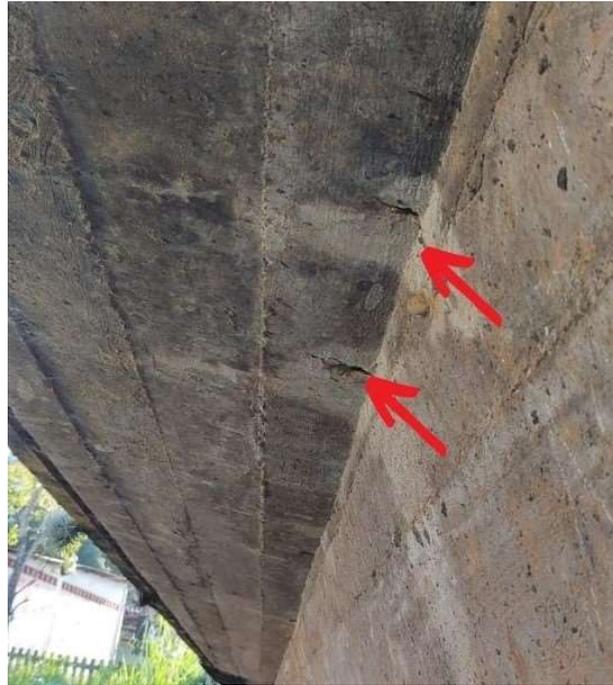
Figura 51 - Pontos de corrosão na laje

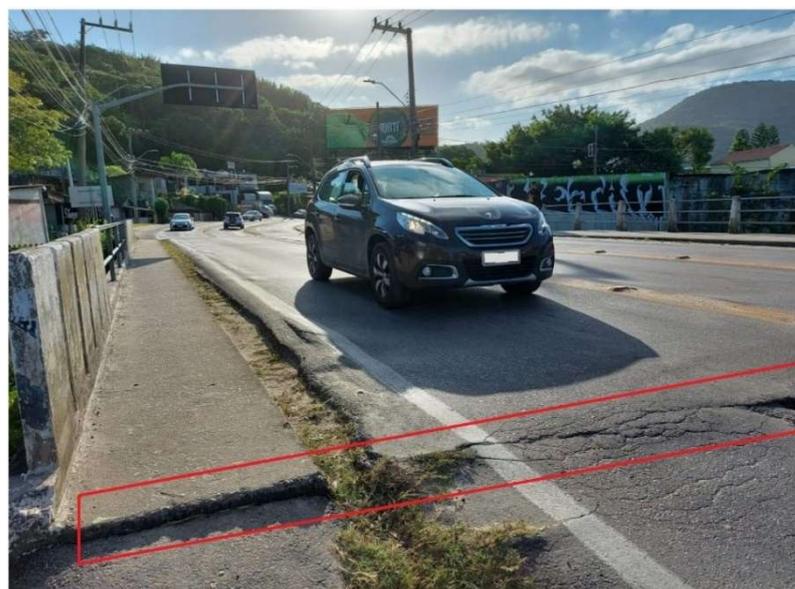
Figura 55 - Defeitos no pavimento

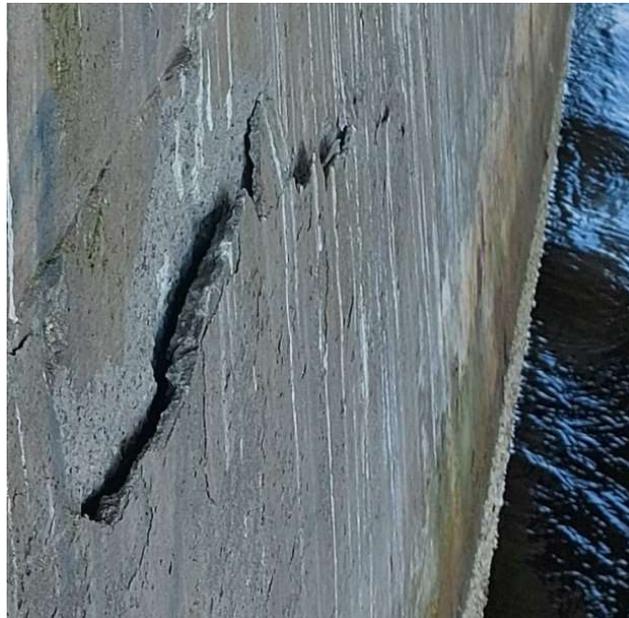
Figura 61- Desagregação do concreto

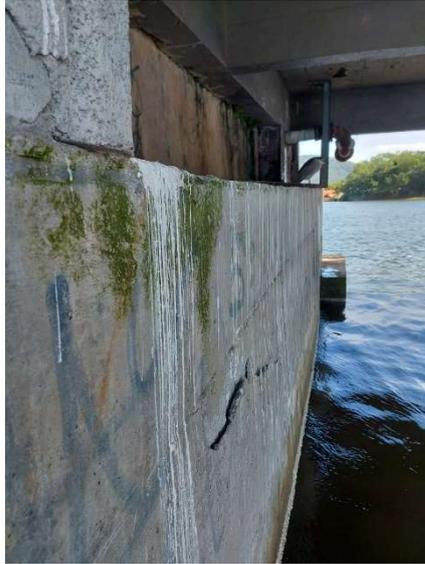
Figura 62 - Musgo e fezes de animais na estrutura

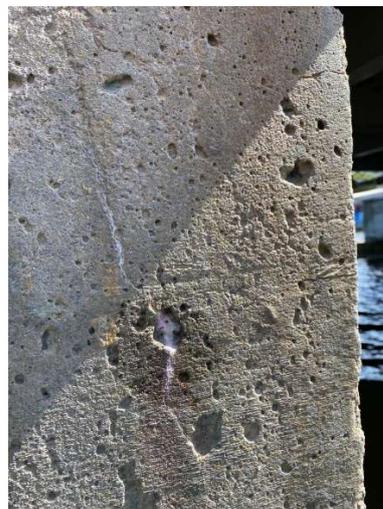
Figura 63 - Erosão e cavitação do concreto

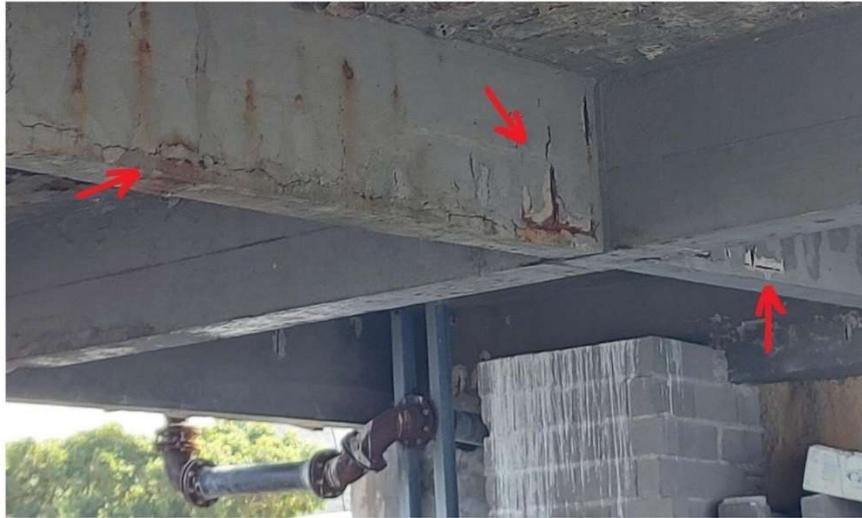
Figura 65 - Corrosão das armaduras na viga longitudinal

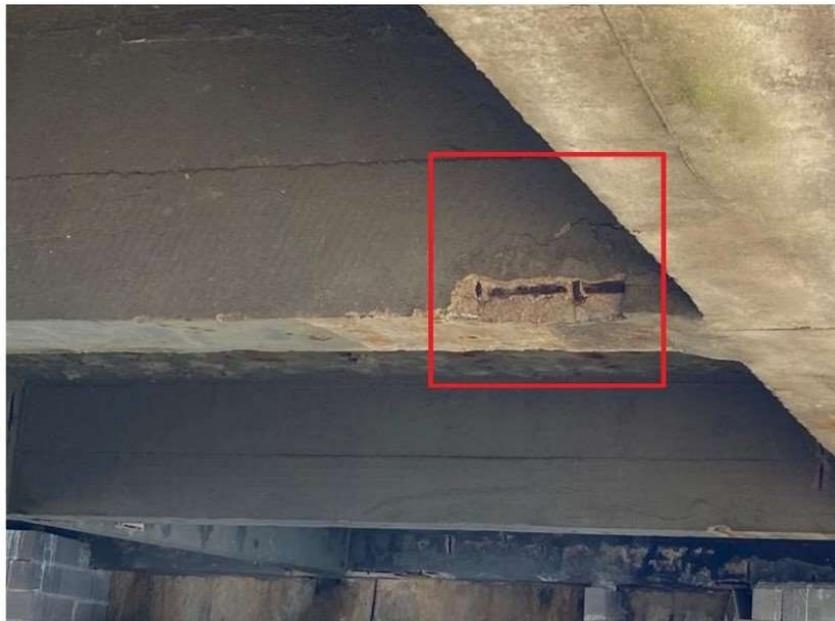
Figura 66 - Deslocamento de concreto e armadura corroída na viga transversal

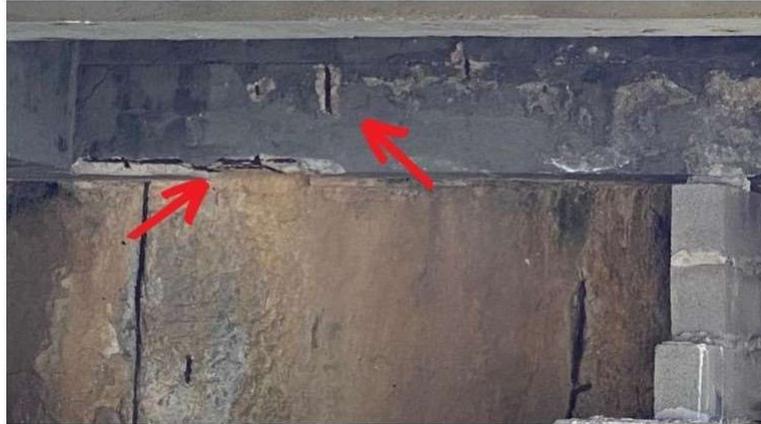
Figura 67 - Armadura exposta e degradação do concreto

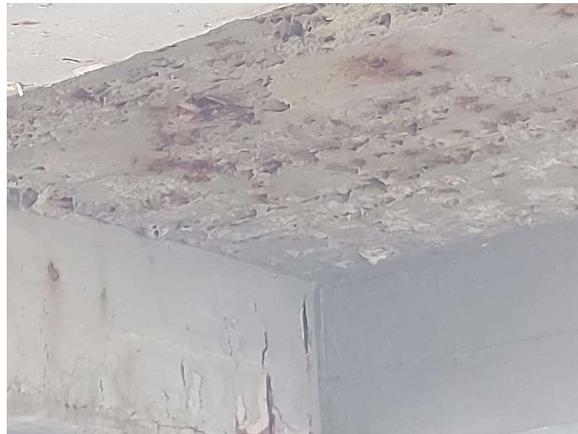
Figura 68 - Corrosão na face inferior da laje

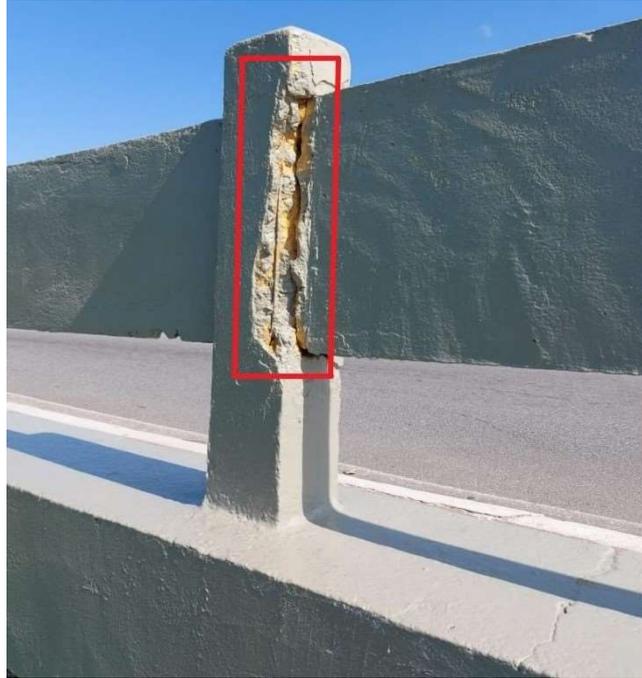
Figura 69 - Deslocamento do concreto no montante do guarda corpo

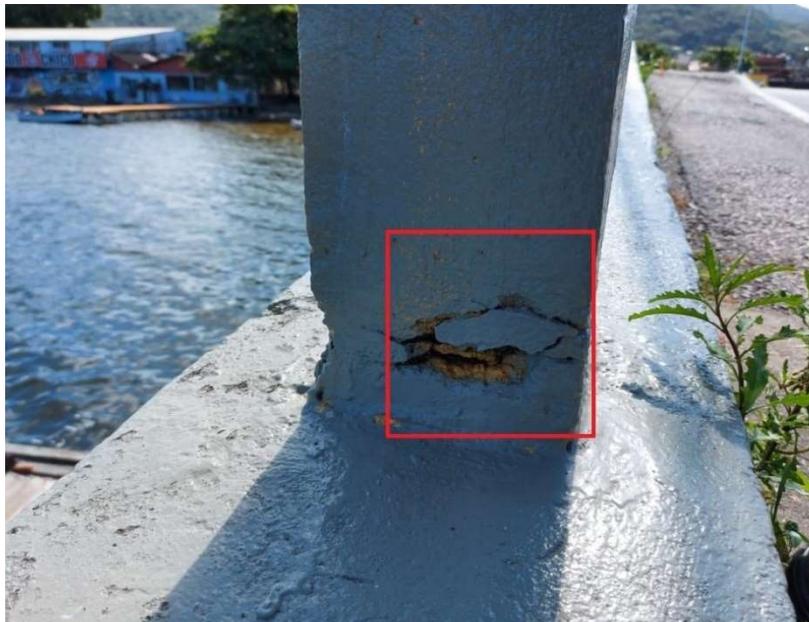
Figura 70 - Deslocamento de concreto e armadura exposta

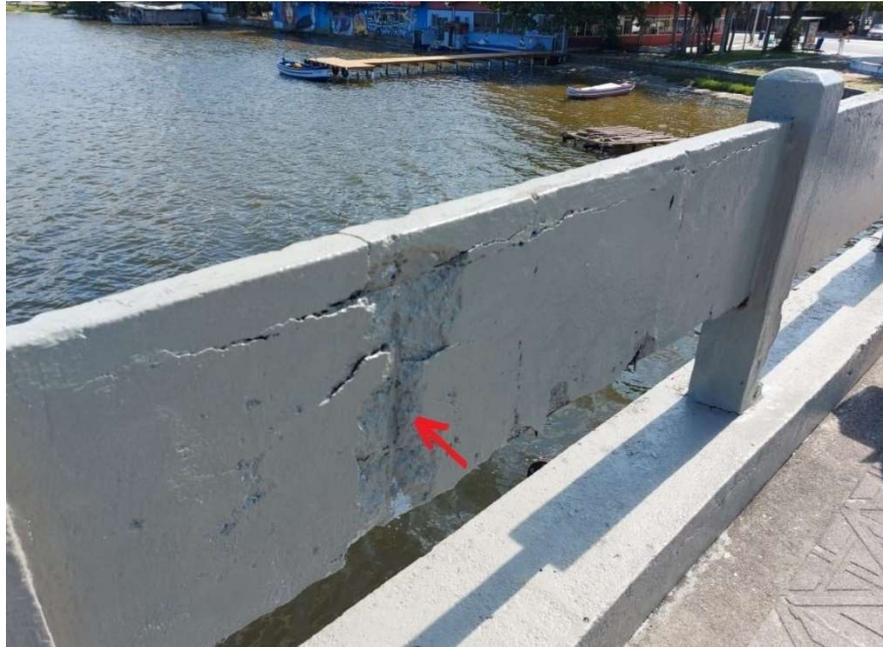
Figura 71- Manutenção inadequada do guarda corpo

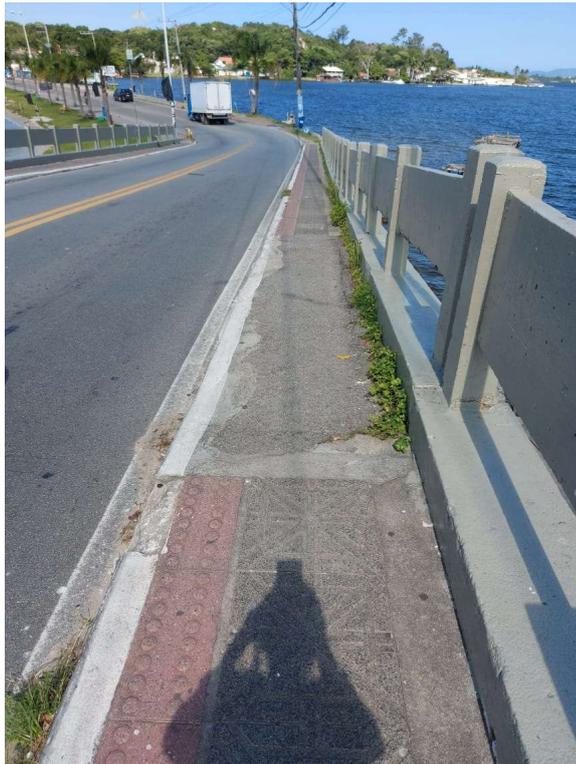
Figura 73 - Irregularidades no passeio

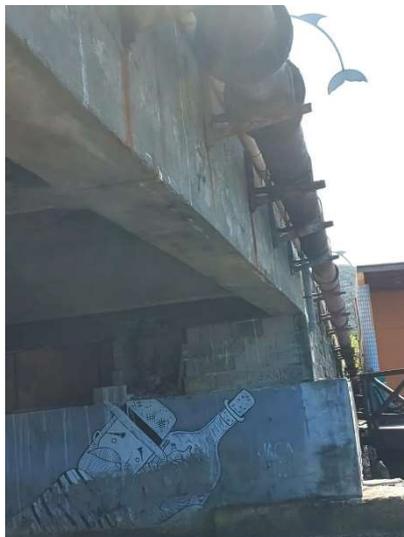
Figura 75 - Corrosão da tubulação metálica e suportes

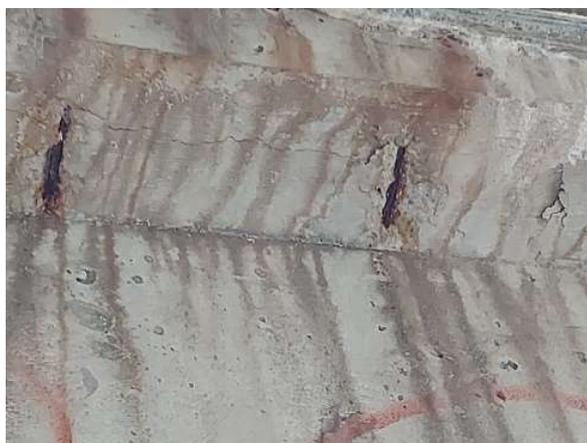
Figura 81 - Corrosão das armaduras e deslocamento de concreto da viga longarina

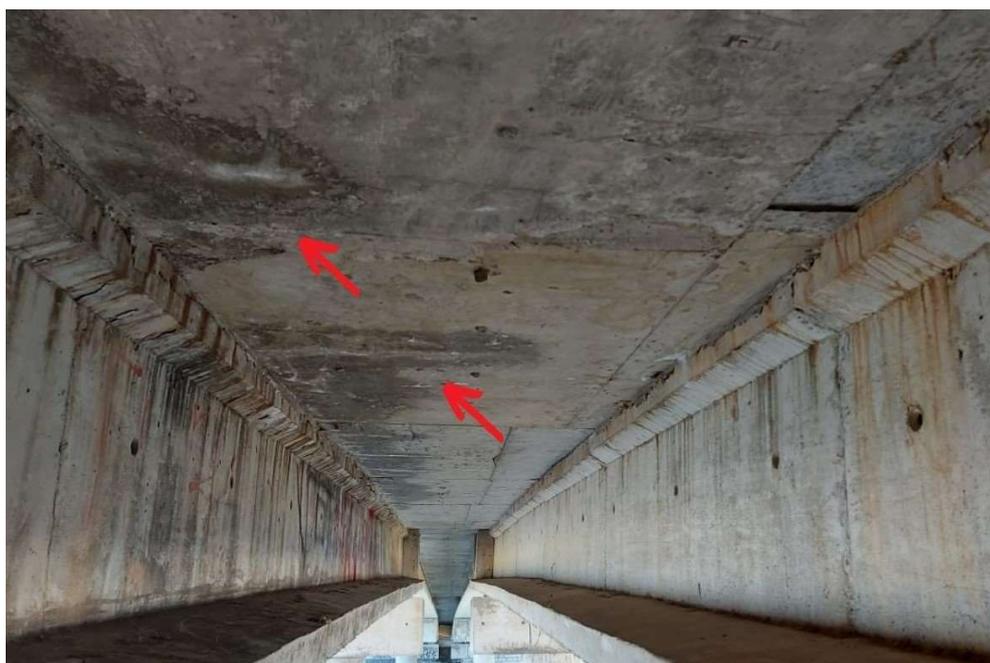
Figura 83 - Patologias na laje

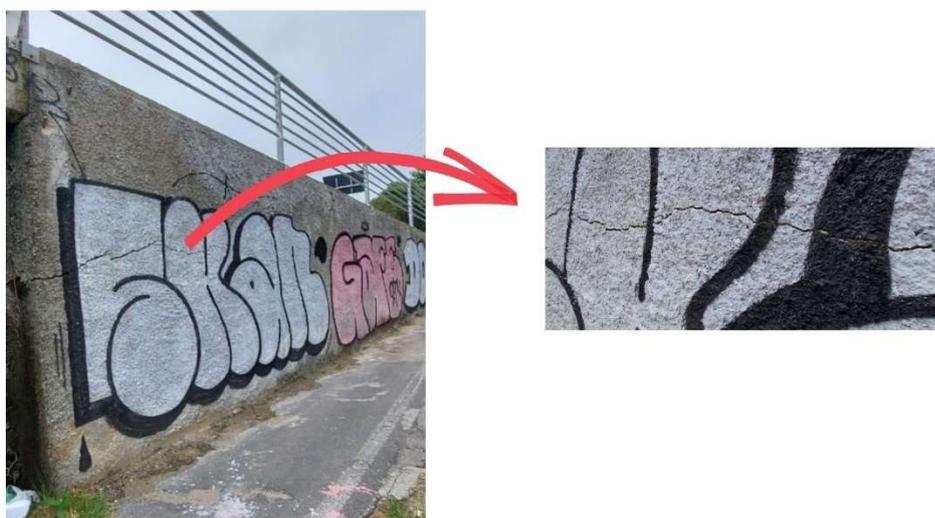
Figura 88 - Trinca no encontro
