Patologias em Pavimento Flexível: Estudo de Caso

O presente trabalho tem por objetivo catalogar as manifestações patológicas do pavimento flexível do trecho da Avenida Presidente Médici, Catalão-GO, de modo a identificar as possíveis causas e as soluções.

Complementando os estudos e pesquisa, foram realizadas visitas na Av. Presidente Médici, Catalão-GO, no trecho em frente à Faculdade UNA para catalogar de forma prática o que leva a degradação do referido trecho, de forma a identificar as causas.

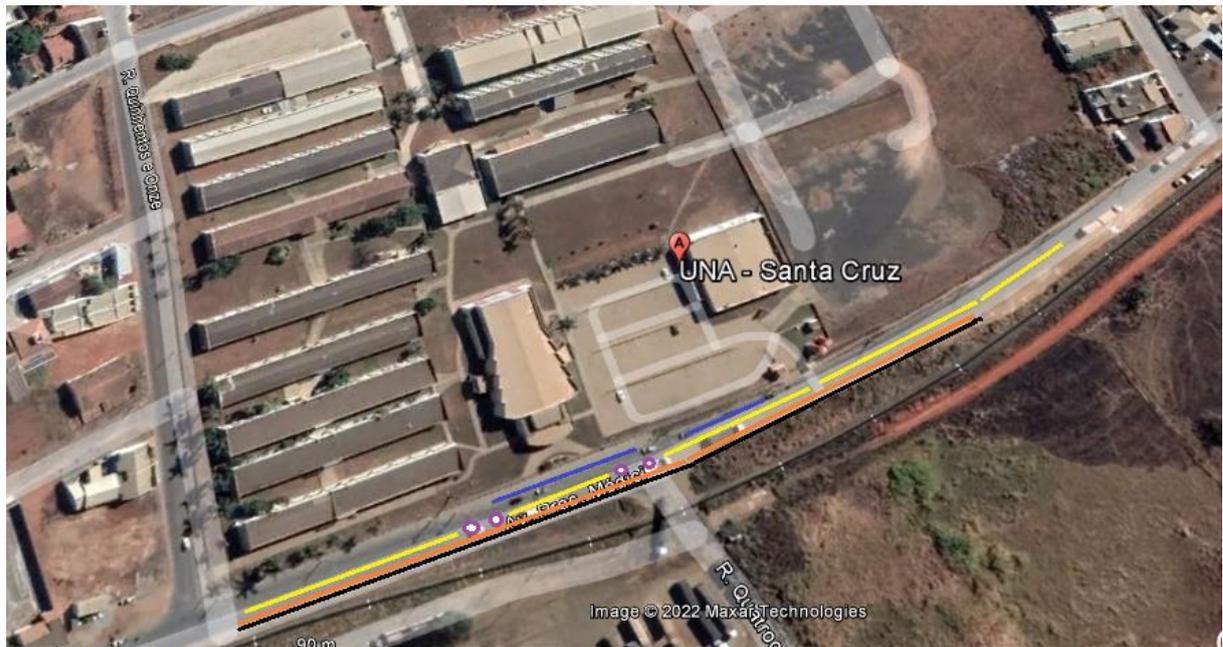
Figura 14: Marcações das patologias encontradas no trecho.

A Av. Presidente Médici, no distrito de Catalão-GO, é uma avenida que concentra um alto volume de tráfego, tanto de veículos leves, pelo fato de ser a rota de saída da Faculdade Una de Catalão, quanto veículos pesados, por ser o trecho que leva à mineradoras e distribuidoras de grãos. Após a análise in loco foram possíveis identificar as manifestações patológicas descritas na Figura 14.

- Remendos
- Trincas e rachaduras
- Afundamento
- Desgaste
- Buraco ou panela

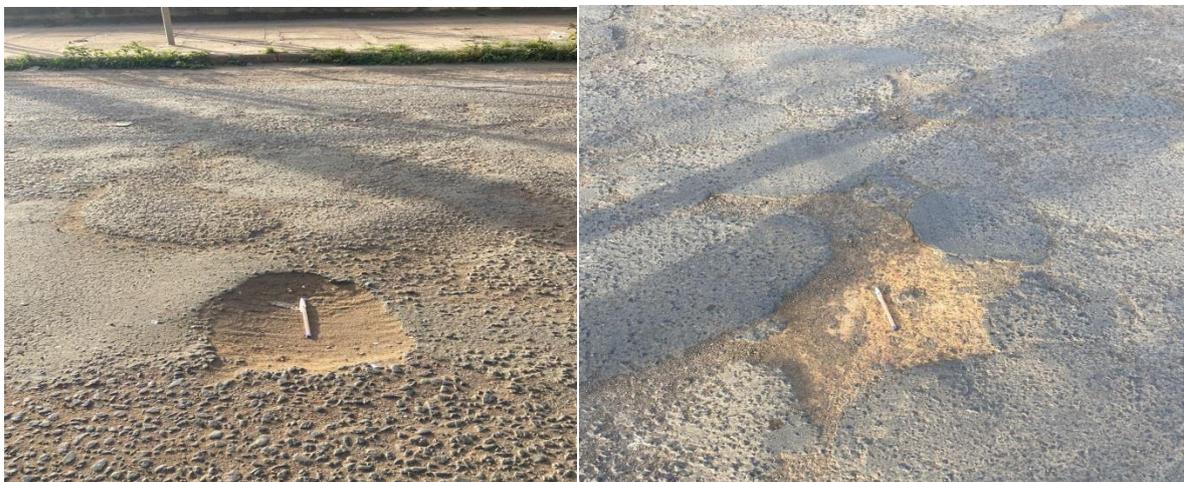
As covas ou panelas, conforme Figura 15, possivelmente foram causadas pelo avanço das fissuras, trincas e demais patologias, ainda assim poderão ser agravadas no período de chuva que virá devido à água causar a separação e desagregação das moléculas. Para sanar esse problema, deve fazer a limpeza, recuperação da base e fazer a aplicação do CBUQ (CONCRETO USINADO BETUMINOSO QUENTE), lembrando que se não feito a recuperação da base, nada adianta e o problema poderá retornar em breve (Balbo, 2007).

Figura 15: Painelas ou buracos na Av. Presidente Médici.

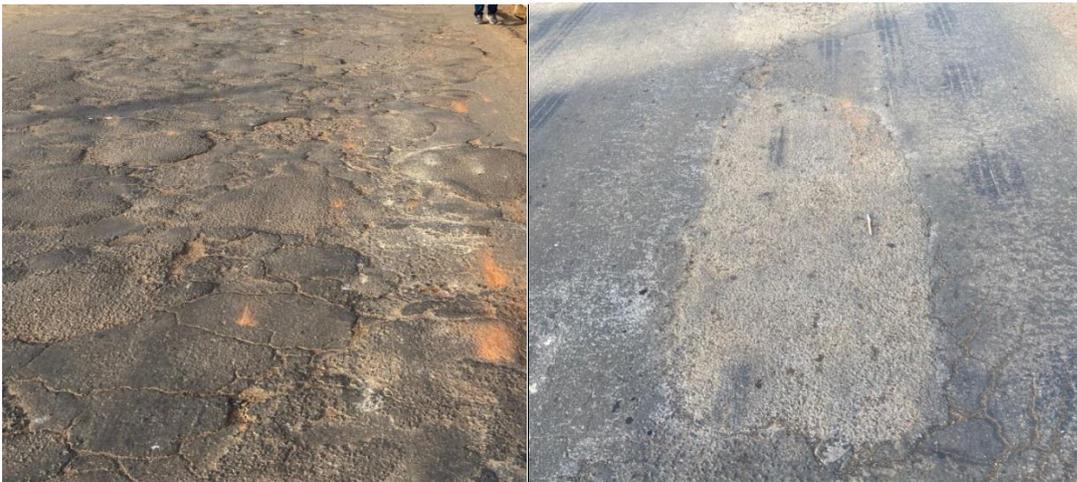
Os remendos, conforme Figura 16, com o passar dos anos em prováveis situações podem ter sido feito sobre as placas e outras patologias que podem ter causado afundamento ou qualquer desnível sobre a superfície, que possivelmente foram mal executados e que agora geram desconforto sobre trecho. Para este tipo de lesões, são recomendadas duas técnicas a saber: o recapeamento ou o revestimento utilizado para o recapeamento ser SMA (camadas que suportam deformação permanente em vias de tráfego intenso), concreto asfáltico, misturas descontínuas e mistura de pré-aquecimento térmico (Yoshizane, 2005).

Figura 16: Remendos na Av. Presidente Médici.

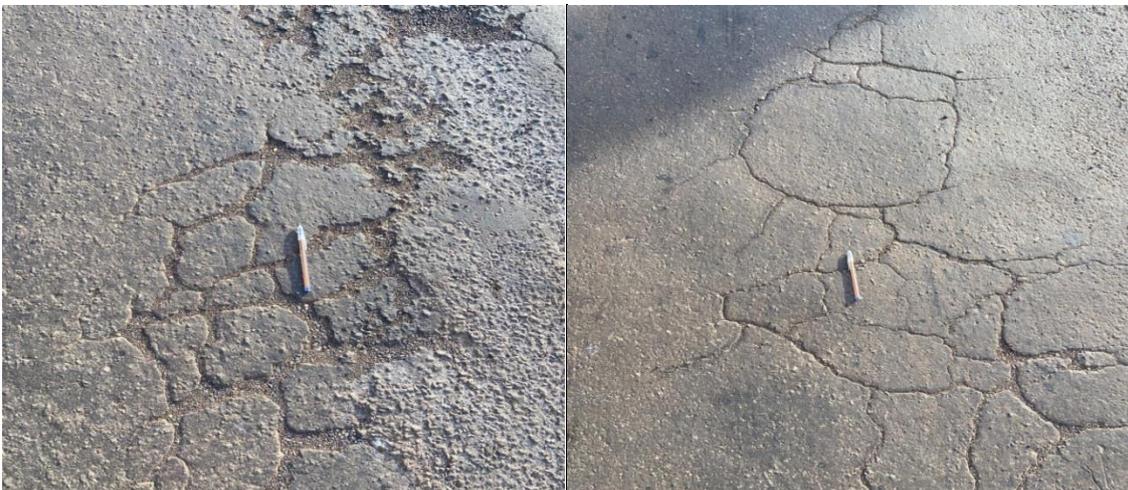
As trincas ou rachaduras, conforme Figura 17, foram identificadas por vários tamanhos podendo ser definidas em diversas classificações, possivelmente as causas podem ser variadas, desde ação do tráfego até retração térmica, acredita-se que devido ao alto fluxo de veículos com carga elevada elas vêm aumentando. Uma possível solução é selar a rachadura com algum ligante do asfalto, finalizando com pó de brita devido ter uma granulometria menor e ser mais bem incorporado (Balbo, 2007).

Figura 17: Trincas e rachaduras na Av. Presidente Médici.

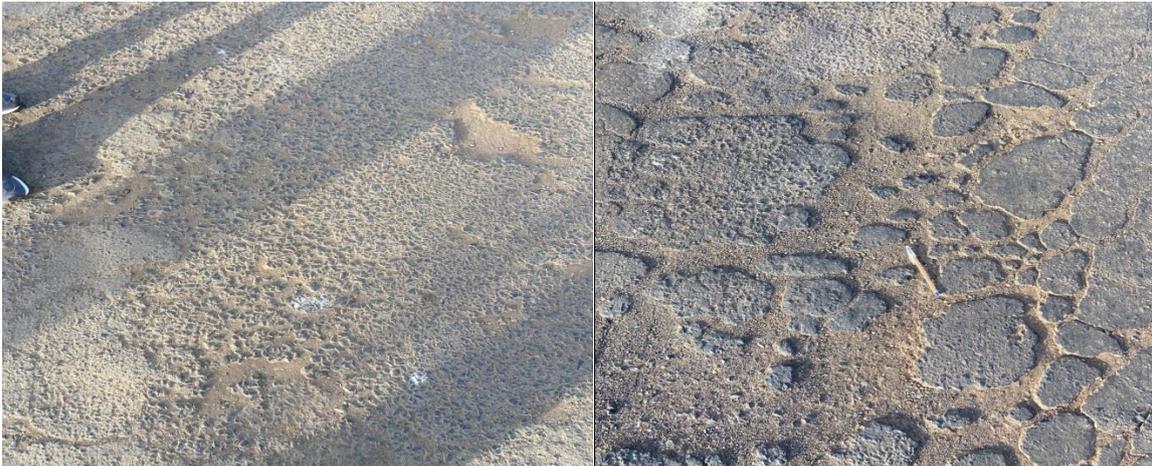
O desgaste, conforme Figura 18, pode-se ter gerado devido a possíveis falhas do ligante-agregado e também pela ação do tráfego que pode consideravelmente levar a via a ficar assim. Uma Técnica interessante para solucionar essa patologia é aplicar uma camada fina de micro revestimento asfáltico, protegendo assim a via, e dando aspecto de novo (Balbo, 2007).

Figura 18: Desgaste na Av. Presidente Médici.

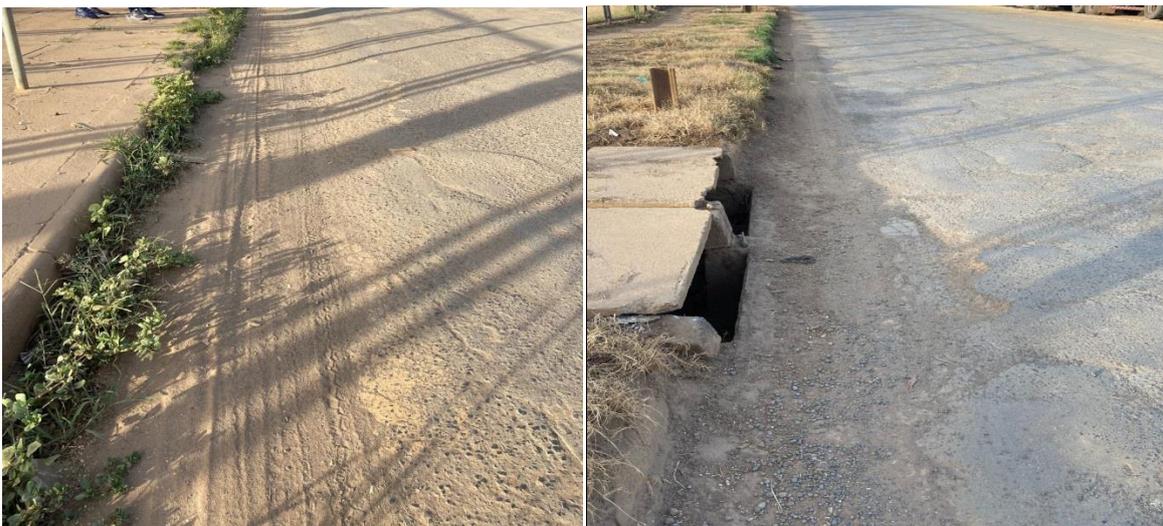
O afundamento, conforme Figura 19, possivelmente pode ter sido causado devido à má compactação da base da via. Para resolver isso, consiste em fazer um corte de 90° no revestimento, depois aplicar uma imprimação na área removida e ao redor, evitando assim futuras trincas, depois aplicar uma nova demão, compactar e recortar para concluir o reparo do remendo (Silva, 2011).

Figura 19: Afundamento na Av. Presidente Médici.
