## **ESTUDO DE PATOLOGIAS EM PAVIMENTOS FLEXÍVEIS DE VIAS DO MUNICÍPIO DE JOINVILLE - SC**

O presente estudo retrata uma análise sobre as patologias existentes em pavimento flexível. A pesquisa foi realizada em duas vias do bairro Boa Vista na cidade de Joinville – SC. A extensão da trajetória analisada possui cerca de 6,9 km, com início na Rua Prefeito Helmuth Fallgatter – em frente ao Hospital Regional Hans Dieter Schmidt – e término na Rua Albano Schmidt nº 3960. No trecho analisado foram encontradas diversas patologias, como panelas ou buracos, remendos e trincas, e que foram intensificadas pelas chuvas, pelo uso excessivo das vias por parte da população local e pela circulação de caminhões com cargas muito pesadas. Das muitas manifestações patológicas encontradas, as de maior incidência foram as trincas tipo couro de “jacaré” e as mais preocupantes foram as panelas ou buracos, pois estas além de causar desconforto a quem utiliza as vias são capazes de causar acidentes e danos mecânicos aos automóveis. Após identificadas as patologias e suas possíveis causas, foram feitas as considerações e sugestões de possíveis reparos para contribuir com a melhoria das vias, como a aplicaçã

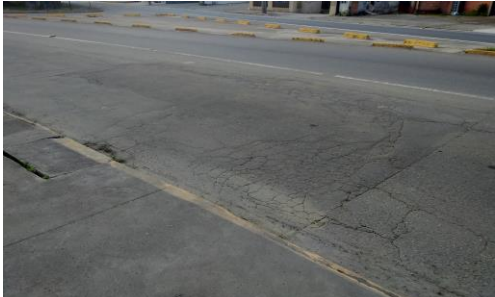
| | <p>Tipo de patologia: Trincas e Remendo</p> <p>Local: em frente ao hospital regional no início da trajetória</p> |

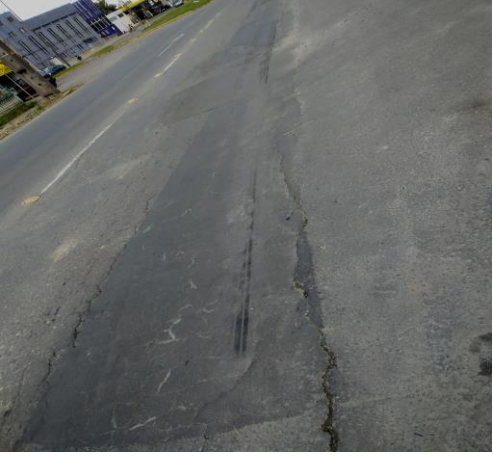
| | <p>Tipo de patologia: Remendo<br/>Local: a 50 metros do início da trajetória</p> |

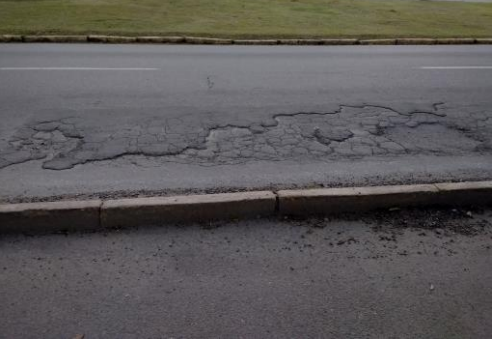
| | <p>Tipo de patologia: Trinca interligada<br/>“jacaré” com erosão acentuada e Buraco<br/>Local: a 100 metros do início do trajeto</p> |

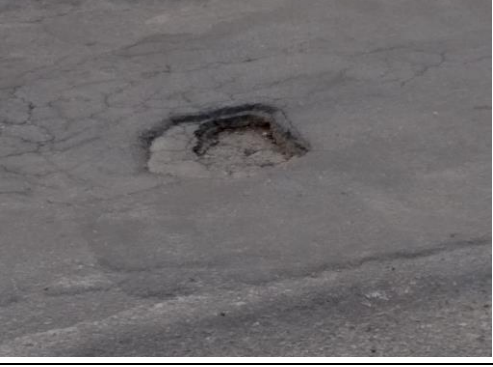
| | <p>Tipo de patologia: Buraco ou Panela<br/>Local: a 300 metros do início do trajeto</p> |

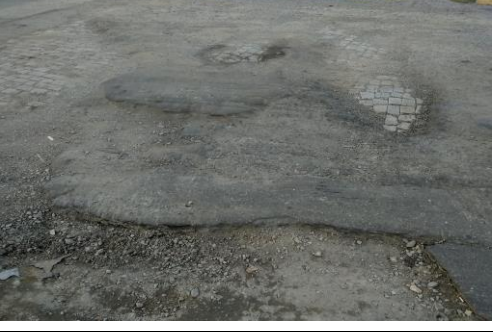
| | <p>Tipo de patologia: Buraco ou panela<br/>Local: a 900 metros do início da trajetória<br/>curva em frente ao terminal de ônibus<br/>Tupy</p> |

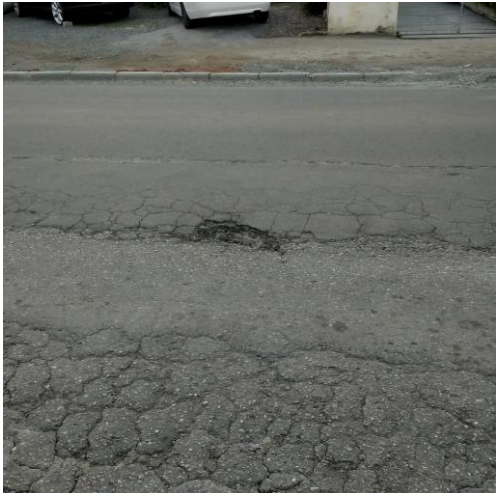
| | <p>Tipo de patologia: Trinca interligada “jacaré” com erosão acentuada</p> <p>Local: a 1000 metros do início do trajeto</p> |

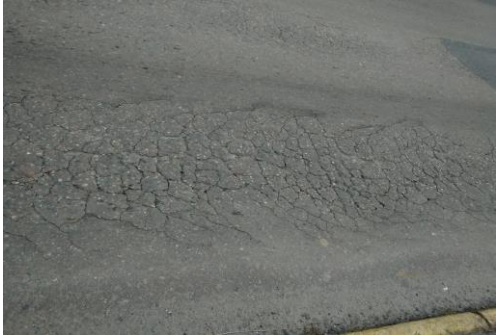
| | <p>Tipo de patologia: Trinca interligada “jacaré” sem erosão</p> <p>Local: a 2500 metros do início do trajeto</p> |

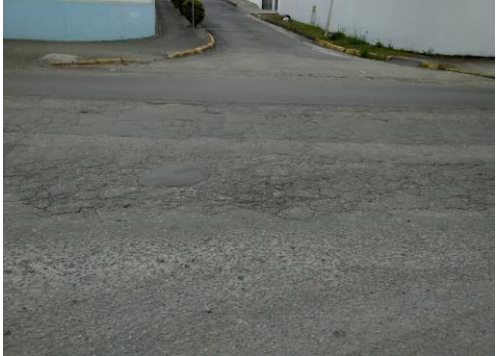
| | <p>Tipo de patologia: Trinca interligada “jacaré” com erosão, remendo</p> <p>Local: a 3000 metros do início do trajeto</p> |

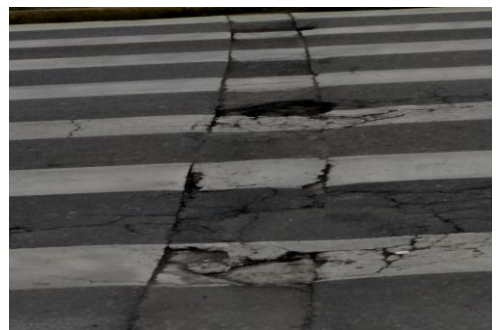
| | <p>Tipo de patologia: Trincas e Buraco ou panela</p> <p>Local: a 6000 metros do início do trajeto</p> |

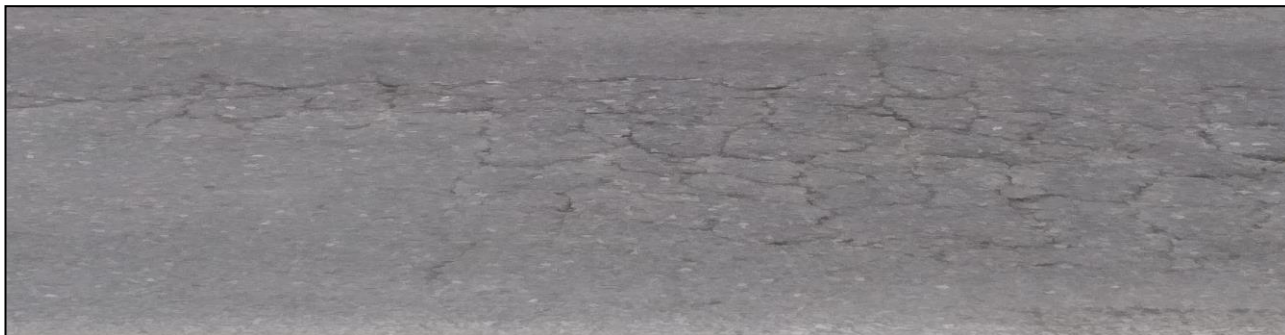
Durante a inspeção foi observada uma grande quantidade da patologia trincas interligadas “jacaré” sem erosão ao longo das vias estudadas. Muitas destas se não forem tratadas adequadamente irão evoluir para o próximo estágio de degradação.

As prováveis causas da aparição destas trincas é a perda da elasticidade que ocorre naturalmente com o tempo, o desgaste que as vias sofrem por serem

utilizadas maciçamente, tendo em vista serem vias de escoamento de pessoas. Outro fator é o excesso de chuva que acelera a destruição do asfalto. A Figura 16 ilustra a patologia identificada.

**Figura 16 – Trincas interligadas “jacaré” sem erosão encontradas nas vias estudadas**

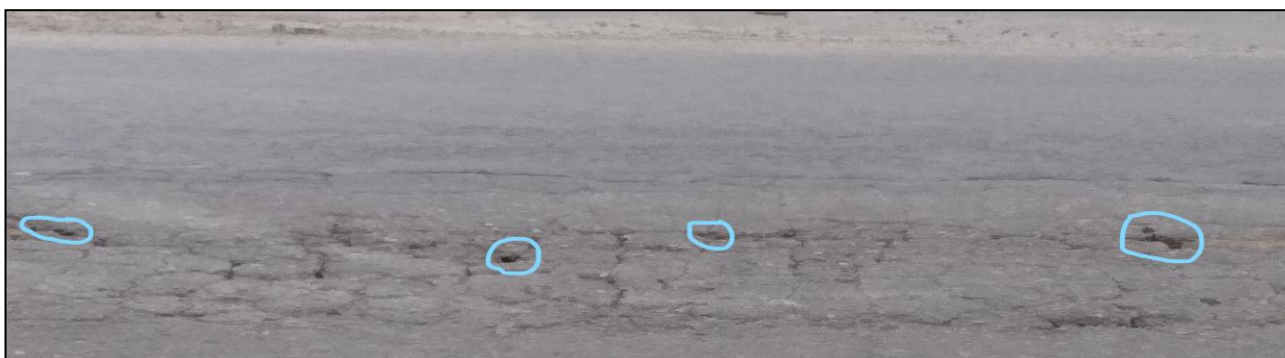
Durante a inspeção foi verificado a presença de trinca interligadas “jacaré” com um agravamento na patologia, estas estavam bastantes espessas e com erosões – sem pedaços de asfalto e formando mini buracos.

As causas desta patologia são as mesmas citadas no item 4.1.1., pois como mencionado as trincas interligadas com erosão são uma evolução das trincas interligadas sem erosão. A Figura 17 abaixo ilustra a patologia identificada.

**Figura 17– Trincas interligadas “jacaré” com erosão encontradas nas vias estudadas**

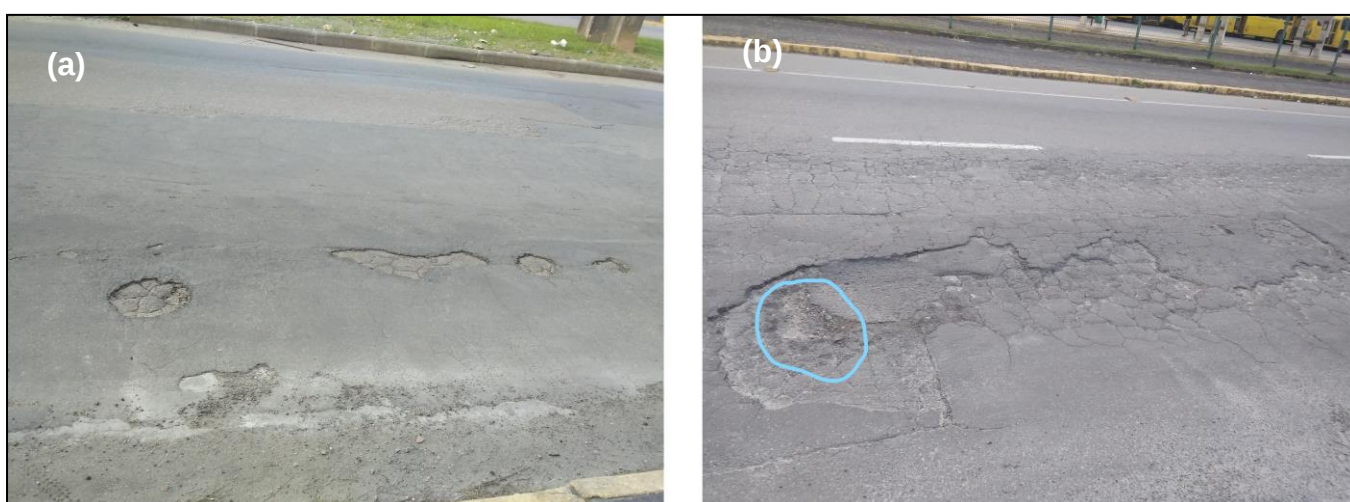
Foi verificado muita patologia do tipo buraco ou panela ao longo das vias, ora o buraco estava isolado ora estava envolvido por trincas, isto denota que as erosões das trincas aumentaram de tamanho a ponto de formarem buracos. Foram observados buracos de diversos tamanhos e profundidades distintas. Figura 18 abaixo ilustra a patologia identificada.

**Figura 18 – Buracos encontrados nas vias estudadas: (a) Buracos isolados e (b) Buracos acompanhado de outras patologias**

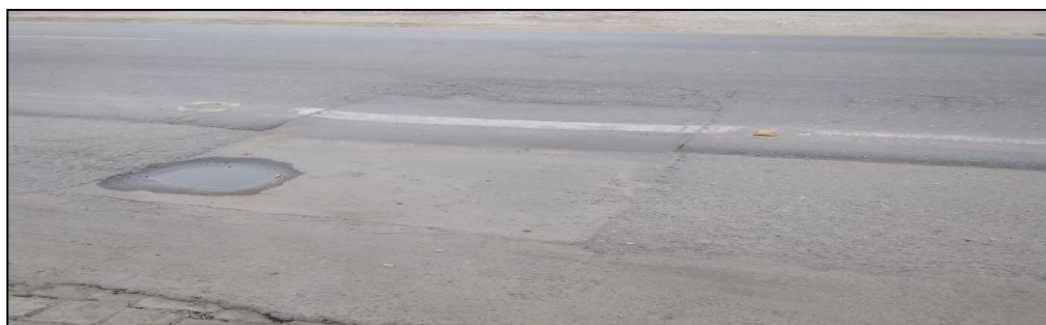
No decorrer da inspeção verificou-se uma grande quantidade de remendos, embora seja uma patologia, estes têm a finalidade de corrigir uma patologia mais agressiva, como por exemplo buracos. Porém os remendos encontrados no pavimento estavam muito desgastados e em alguns casos estavam soltando pedaços e formando novos buracos, com menor profundidade. A Figura 19 ilustra a patologia identificada.

**Figura 19 – Buracos isolados encontrados nas vias estudadas**

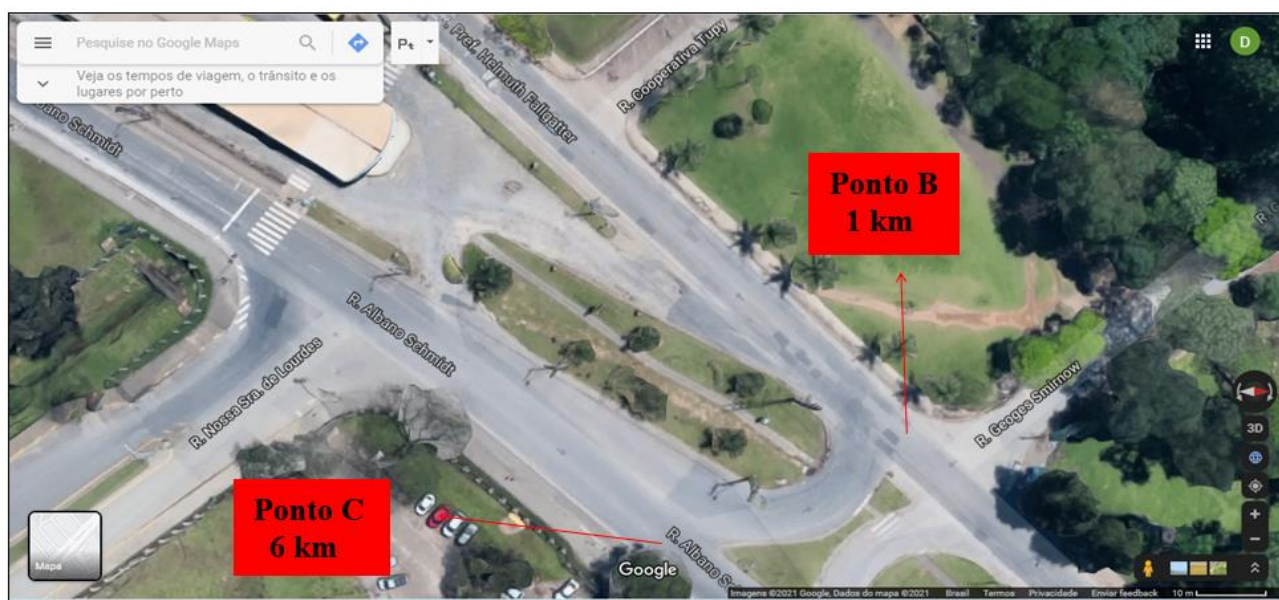
**Figura 21– Pontos do pavimento (B e C)**

Possivelmente este trecho das vias não foi projetado para receber cargas tão pesadas, o que explica a grande quantidade de patologias existentes. A Figura 21, mostra os referidos pontos.

Do ponto B ao Ponto C, a restauração deve ser estrutural, pois neste trecho entram e saem da empresa Tupy muitos caminhões com cargas pesadas o que ocasiona uma aceleração da deterioração das vias diminuindo sua vida útil.
