PROJETO DE GRADUAÇÃO: ABORDAGENS CONSERVAÇÃO E RESTAURAÇÃO
DA IGREJA SÃO BENEDITO EM CAETITÉ - BAHIA

**PROJETO DE GRADUAÇÃO: CONTEXTOS CONSERVAÇÃO E RESTAURAÇÃO
DA IGREJA SÃO BENEDITO EM CAETITE – BAHIA**

Projeto de Graduação apresentado ao curso de Arquitetura e Urbanismo do Centro Universitário UNIFG, como um dos pré-requisitos para avaliação da disciplina Projeto de Graduação: Abordagens.

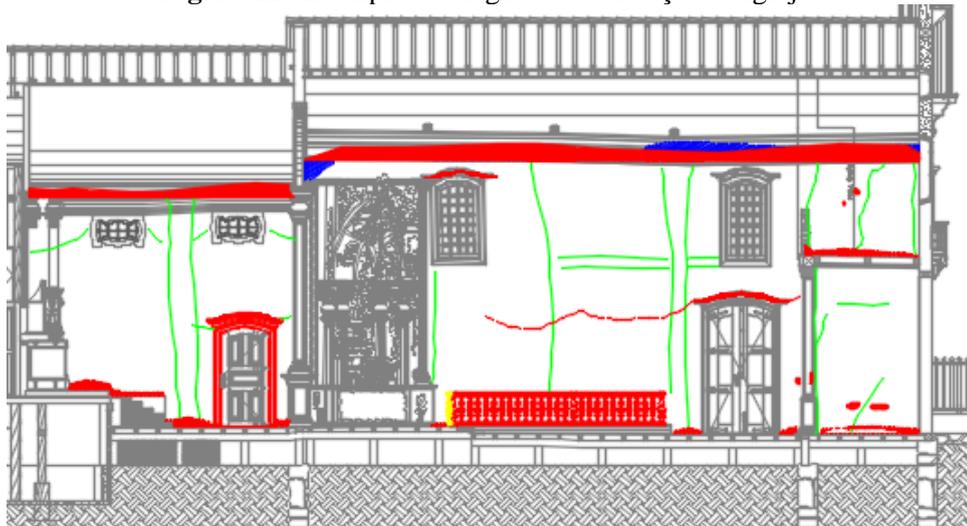
Figura 22: Exemplo de diagnóstico em seção da igreja.

O diagnóstico feito para o projeto de restauração da Igreja Nossa Senhora do Carmo, realizado em 2016, evidenciou patologias como mofo, manchas por umidade, desprendimento do reboco, fissuras estruturais e trincas no revestimento, como ilustra a Figura 22, cuja legenda é aquela apresentada pelo Quadro 1. Nos elementos de madeira da gaiola estrutural (frechais, esteios e tirantes), identificados na Figura 23, constatou-se perda de ligação entre elementos, apodrecimento por ação de umidade, ressecamento e perda de matéria devido a insetos xilófagos, de acordo com a Consmara (2016). A estrutura da cobertura da igreja estava em boa condição uma vez que havia sido restaurada há menos de vinte anos.

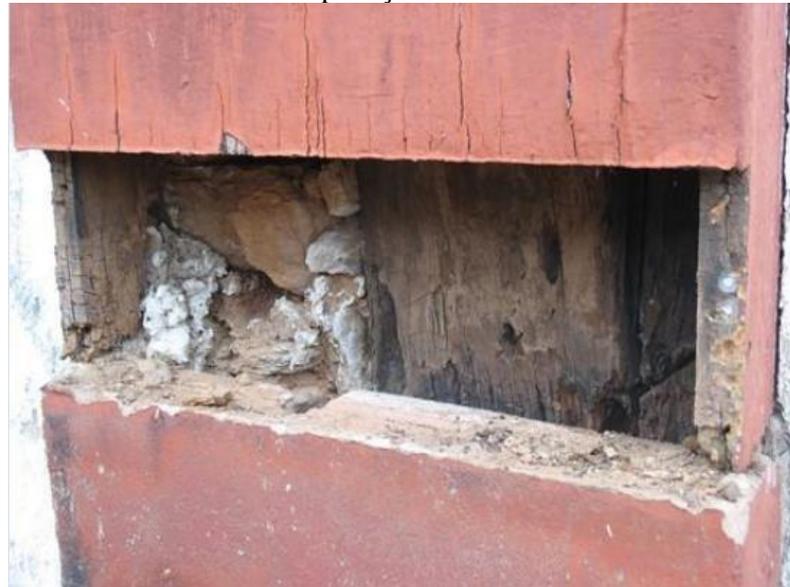
Figura 24: Esteio deteriorado por ação da umidade e dos insetos xilófagos.

Os danos decorreram do intemperismo, devido às infiltrações de água pluvial pelo

telhado, à exposição ao sol (devido à ação dos raios U.V) e à alta umidade do ambiente (CONSMARA, 2016). Segundo Moreira (2009), os insetos xilófagos ingerem o material lenhoso, abrindo galerias ao longo das peças de madeira, o que conduz à perda de seção dos elementos e, conseqüentemente, à perda de resistência mecânica. A estrutura da Igreja, então, encontrava-se comprometida, pois 80% dos esteios estavam com a base danificada. A Figura 8 retrata um esteio deteriorado.

Para a restauração dos esteios da igreja, foi necessário planejar a remoção da parte deteriorada e a inserção de novas peças de madeira (muletas), em concordância com (Franke et al., 2015), que afirmam que as técnicas mais utilizadas para adaptação e reforço das estruturas incluem substituição de madeira danificada por madeira nova, uso de fixadores mecânicos e materiais ou produtos de fortalecimento adicionais. Isto ocorre apesar de a tecnologia de ligação adesiva desempenhar papel essencial para o desenvolvimento e o crescimento da reabilitação e reparação de estruturas de madeira (CUSTÓDIO et al., 2009).

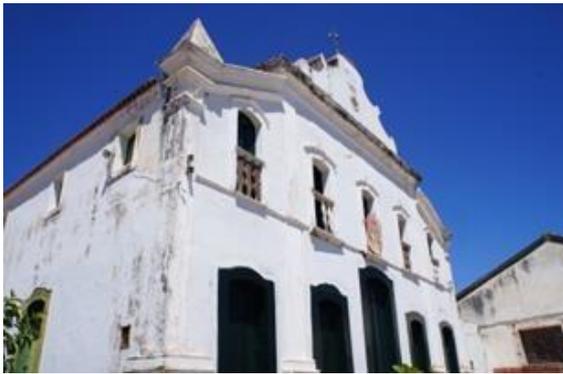
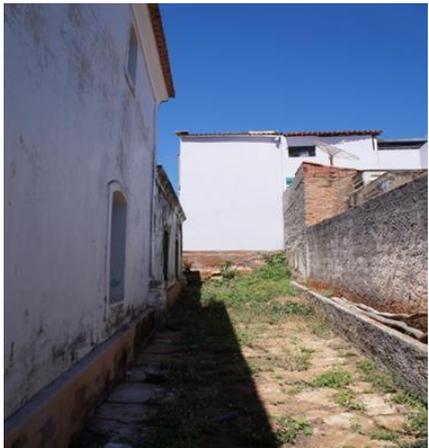
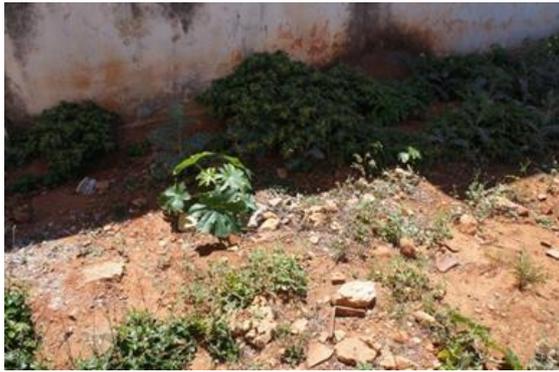
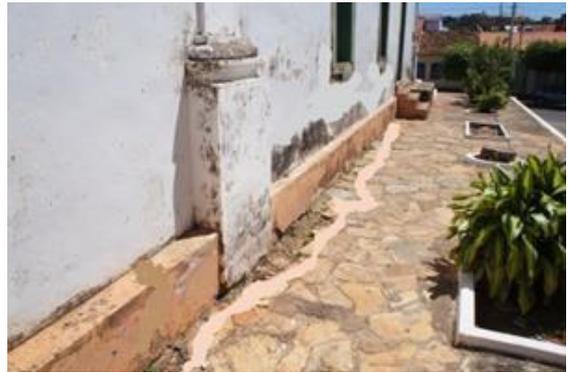
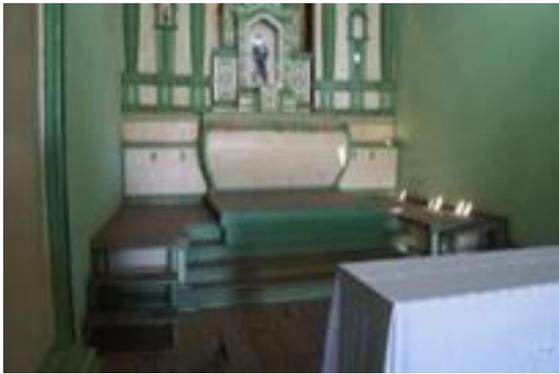
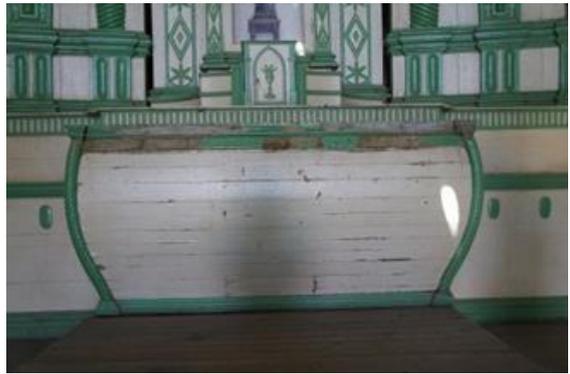
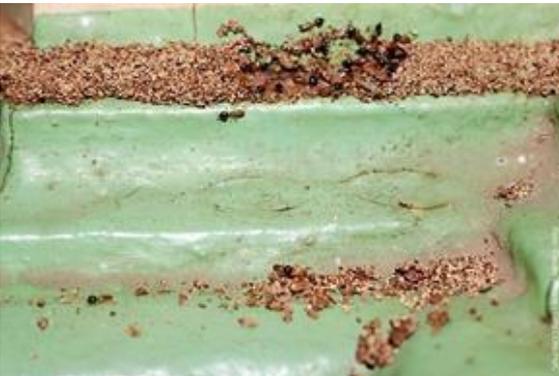
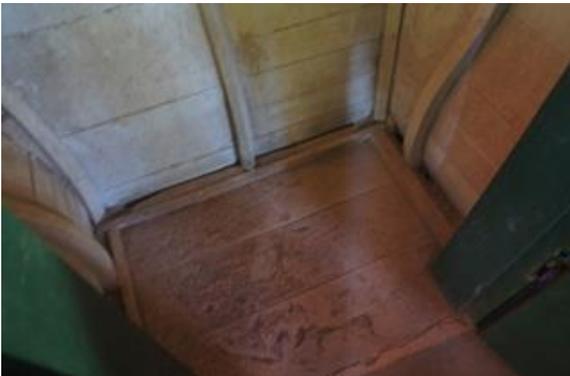
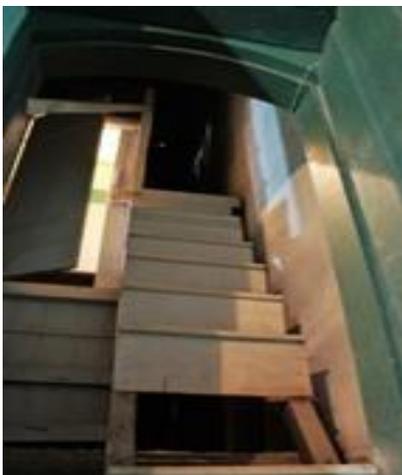
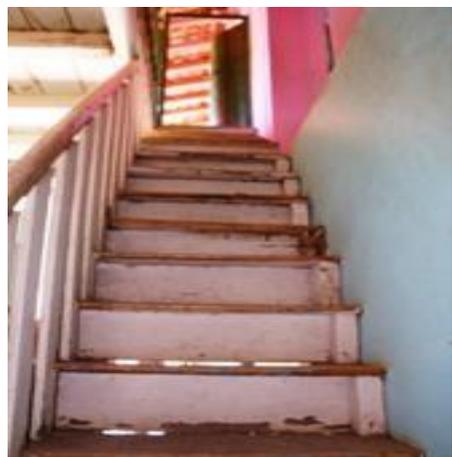
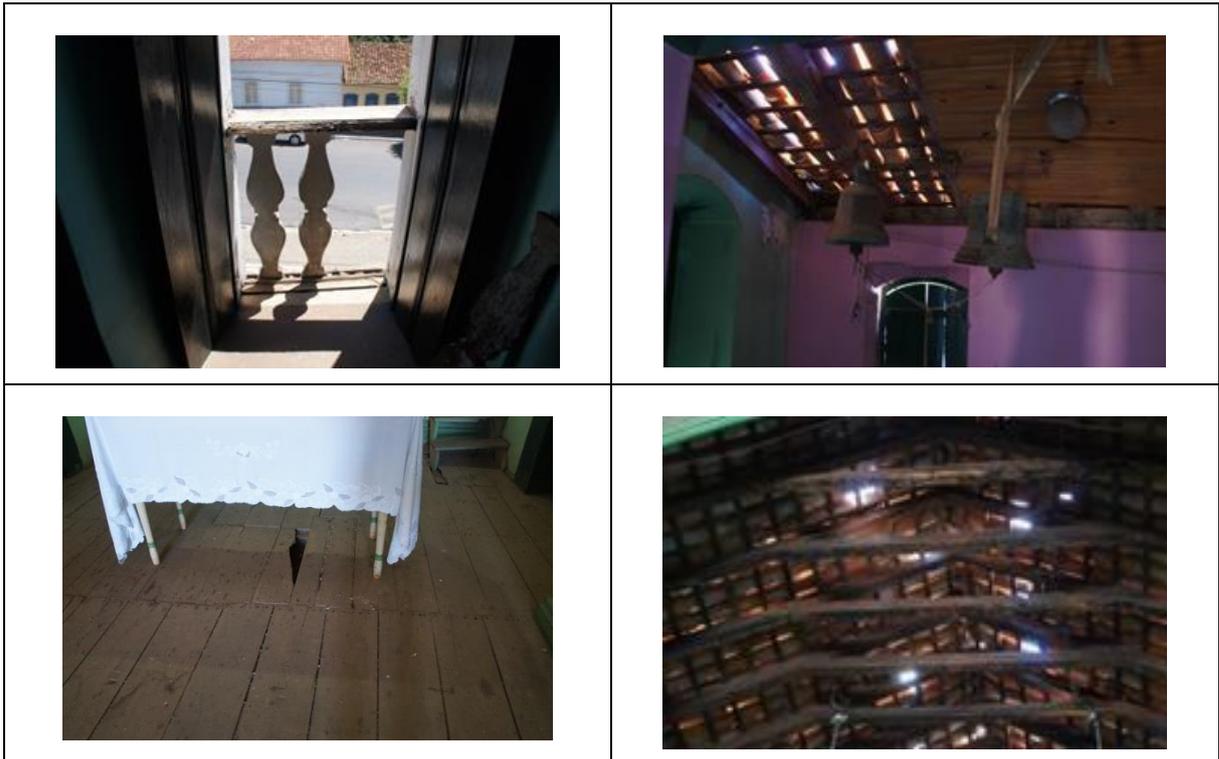
Quadro 2: Situação física da Igreja de São Benedito.

As alvenarias não apresentam sinais de danos estruturais aparentes, porém a parte lateral esquerda e o fundo sofreram, por bom tempo, infiltrações de água de sabão e outros elementos químicos. Portanto, necessita de avaliação técnica de maior precisão. As paredes edificadas apresentam aberturas de trincas e rachaduras que necessitam de uma análise mais precisa. O revestimento está com perdas que requer atenção à pintura, pois apresenta sinais de umidade, principalmente na lateral esquerda onde existe presença de musgos e fungos devido à ausência de reboco em pequenos locais.

piso que seja adequado ao monumento.
Paredes-Revestimentos.	Paredes- Revestimentos	Paredes-Revestimentos
<p>1. Paredes em adobe</p> <p>2. Revestimento em argamassa</p> <p>Pintura da parede com tinta à base de PVA</p>	<p>1. As alvenarias não apresentam sinais de danos estruturais.</p> <p>2. O revestimento apresenta variedades de danos decorrentes de diversos agentes.</p> <p>3. A pintura apresenta sinais de umidade principalmente na lateral esquerda. Efundo.</p>	<p>As paredes, revestimento camufladas pela pintura recente dar uma aparência de estado razoável de conservação.</p> <p>Deve-se fazer o tratamento adequado às causas de manchas de umidade e de outros reagentes negativos presentes nas paredes e revestimento.</p> <p>Encaminhar algumas amostras patológicas para exames em laboratório com objetivos de localizar os diversos agentes negativos que agem no patrimônio e estabelecer o melhor diagnóstica em tratamento.</p> <p>Retirada da vegetação do telhado e das árvores e vegetação que se encontram nas proximidades das paredes laterais e fundas.</p>

Apresentando serviços de manutenção não apropriados para os bens integrados, recomendo a limpeza geral e retirada da vegetação que se encontra no lateral direita e no fundo da Igreja. As fachadas foram mantidas na sua integridade, devendo ser recomposta a pintura e eliminada a causa dos sinais de umidade, provalvemente oriunda da cobertura danificada. A escadaria e passeios de pedra deverão ser limpos e recompostos onde necessário. As esquadrias deverão ser analisadas e qualquer dado corrigido. A cobertura deverá ser revista e corrigidos os danos existentes.
