**ESTUDO DAS PRINCIPAIS MANIFESTAÇÕES PATOLÓGICAS EM UM EDIFÍCIO
HISTÓRICO LOCALIZADO EM PORTO ALEGRE/RS: ESTUDO DE CASO.**

Trabalho de Conclusão de Curso
apresentado ao Curso de Engenharia Civil,
do Centro Universitário Ritter dos Reis,
como requisito parcial para obtenção do
título de Bacharel.

2023

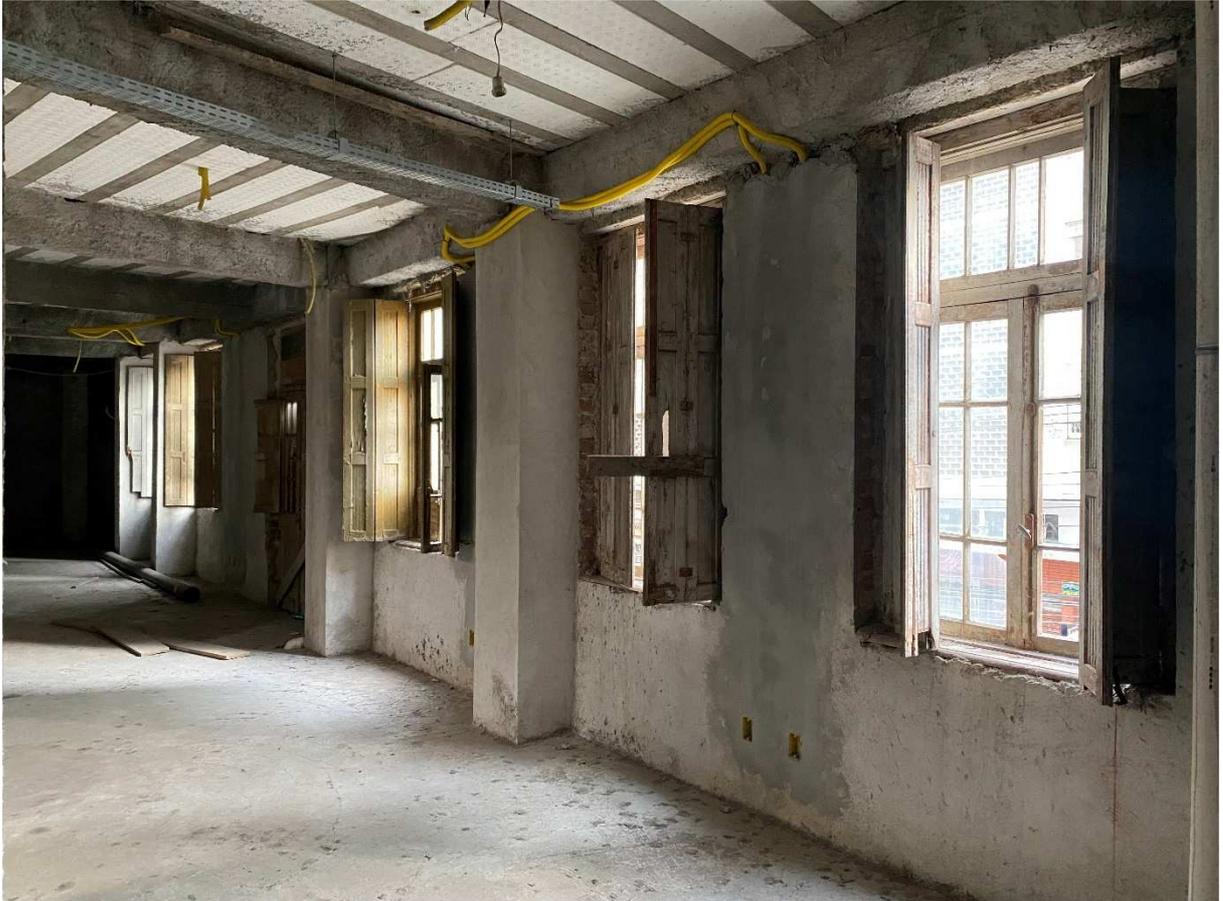
Figura 35 - Janelas do segundo pavimento.

Durante a reforma, as venezianas das janelas do segundo pavimento, mostradas na Figura 35, deverão ser retiradas para evitar acidentes, pois ficam soltas e batendo, principalmente em dias de vento.

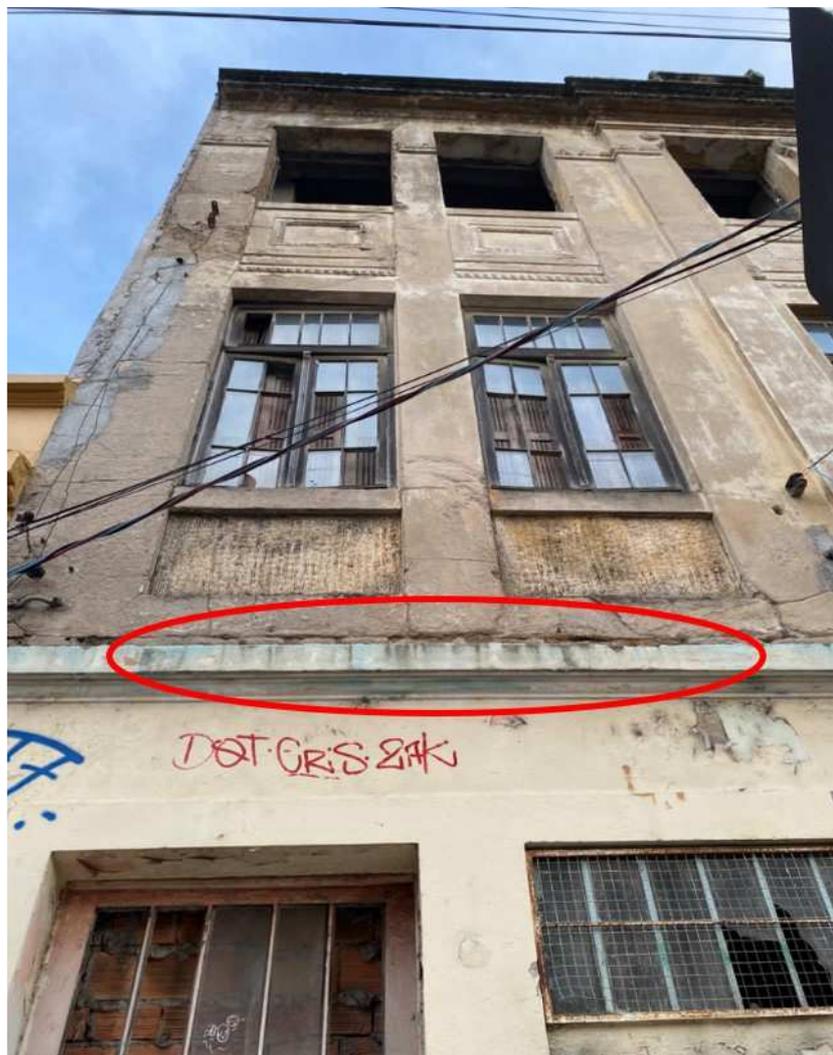
Figura 43 - Fachada da Rua Coronel Genuíno – manchas de bolor

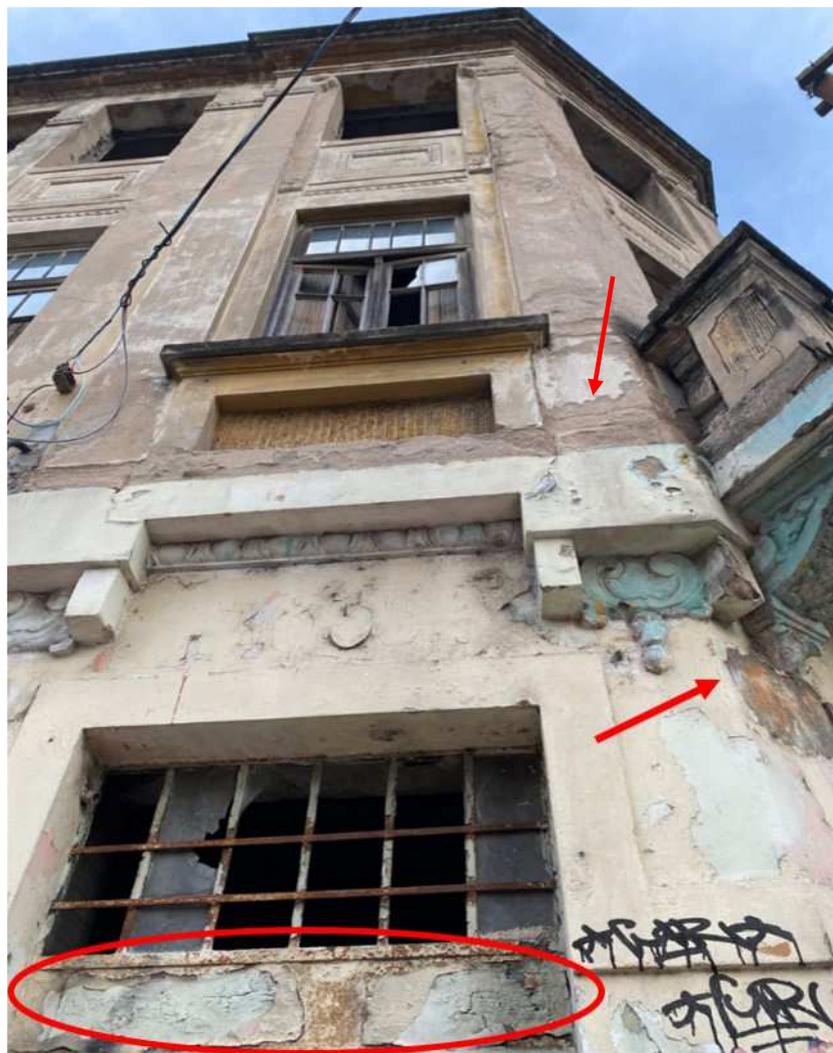
Figura 44 - Fachada da Rua Coronel Genuíno – descolamentos

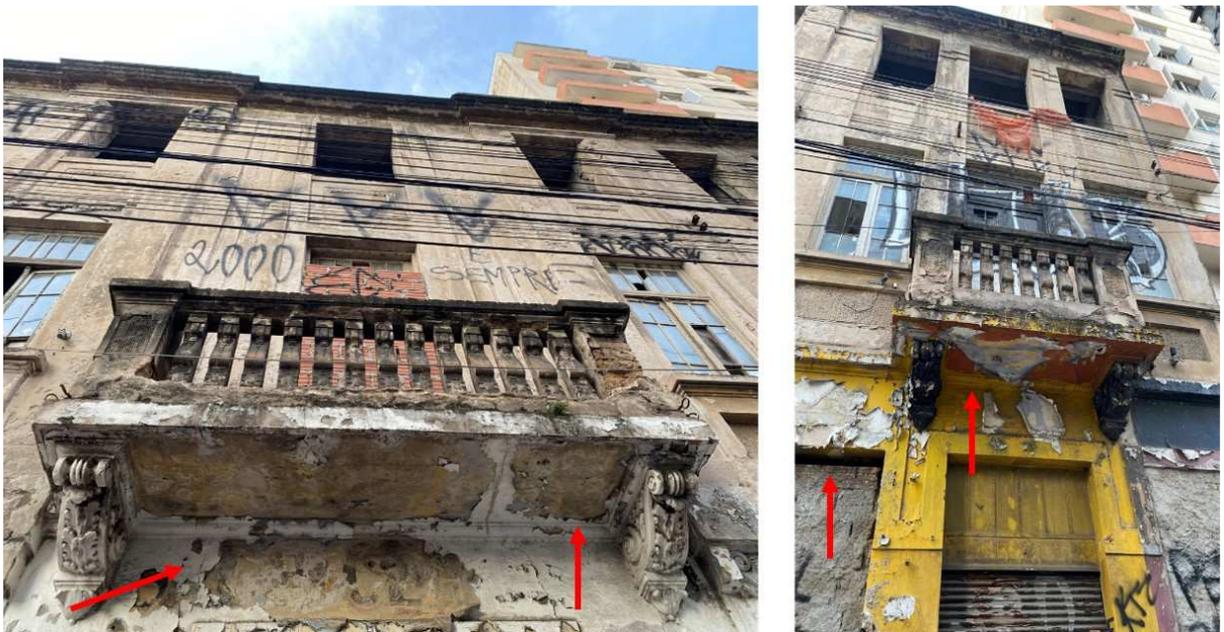
Figura 45 - Fachada da Rua José do Patrocínio – descolamentos nas sacadas

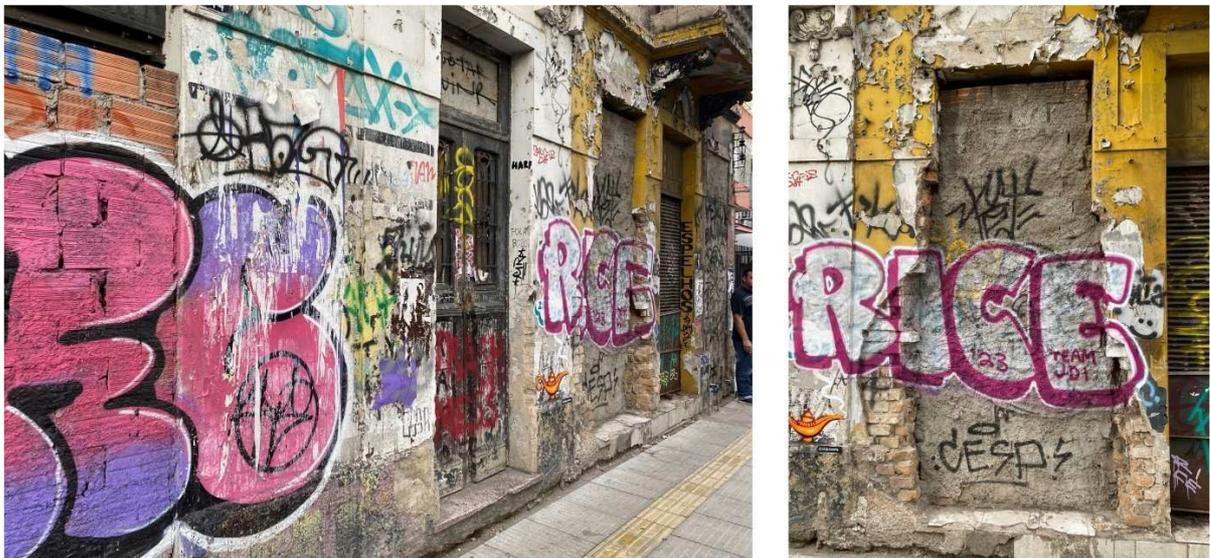
Figura 46 - Fachada da Rua José do Patrocínio – descolamentos e pichações

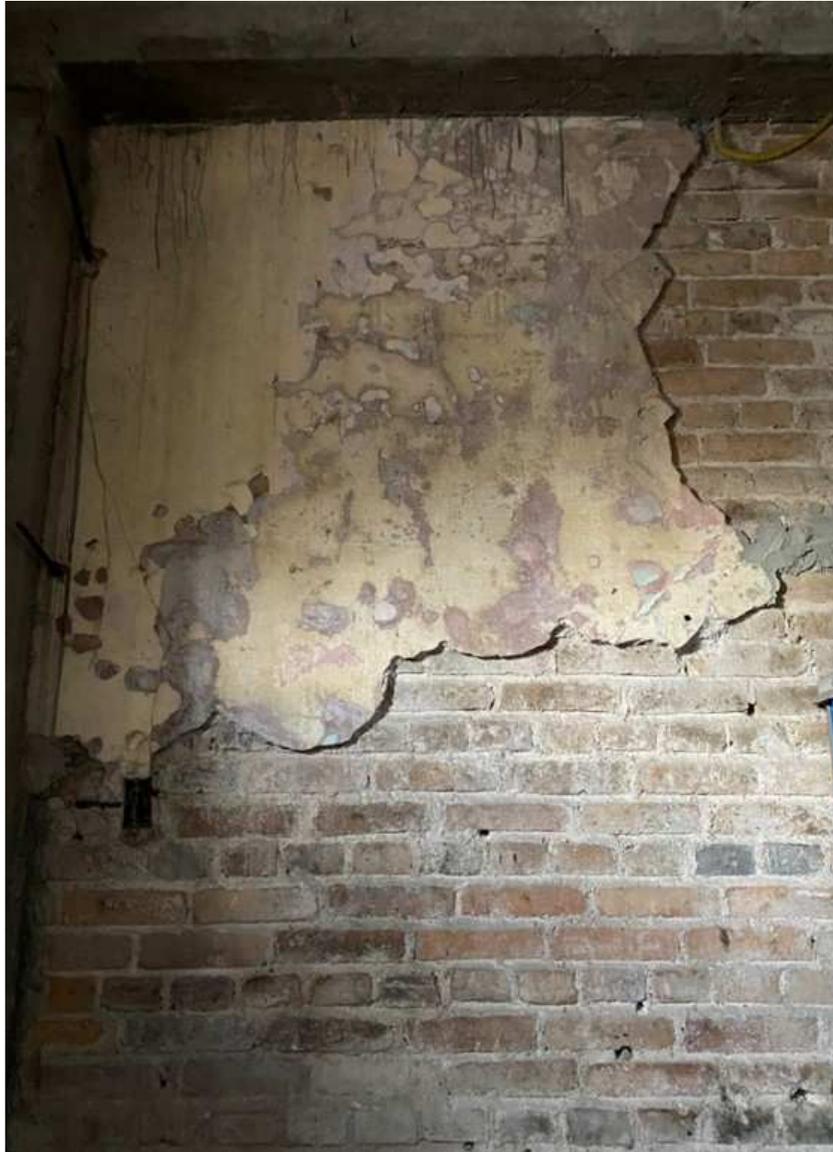
descolamento do revestimento, deixando expostos os tijolos de alvenaria, conforme pode ser visto na Figura 47.

Figura 47 - Descolamento em paredes de alvenaria

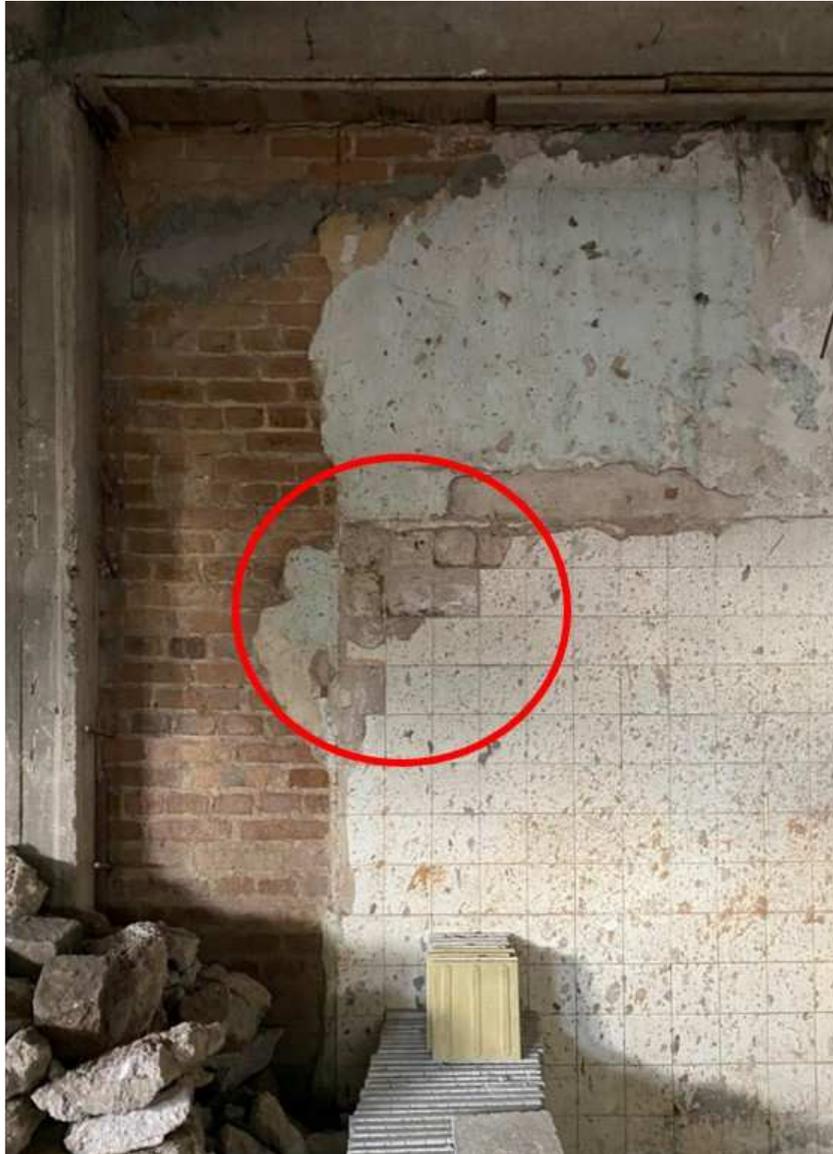
Figura 48 – Descolamento de elementos cerâmicos

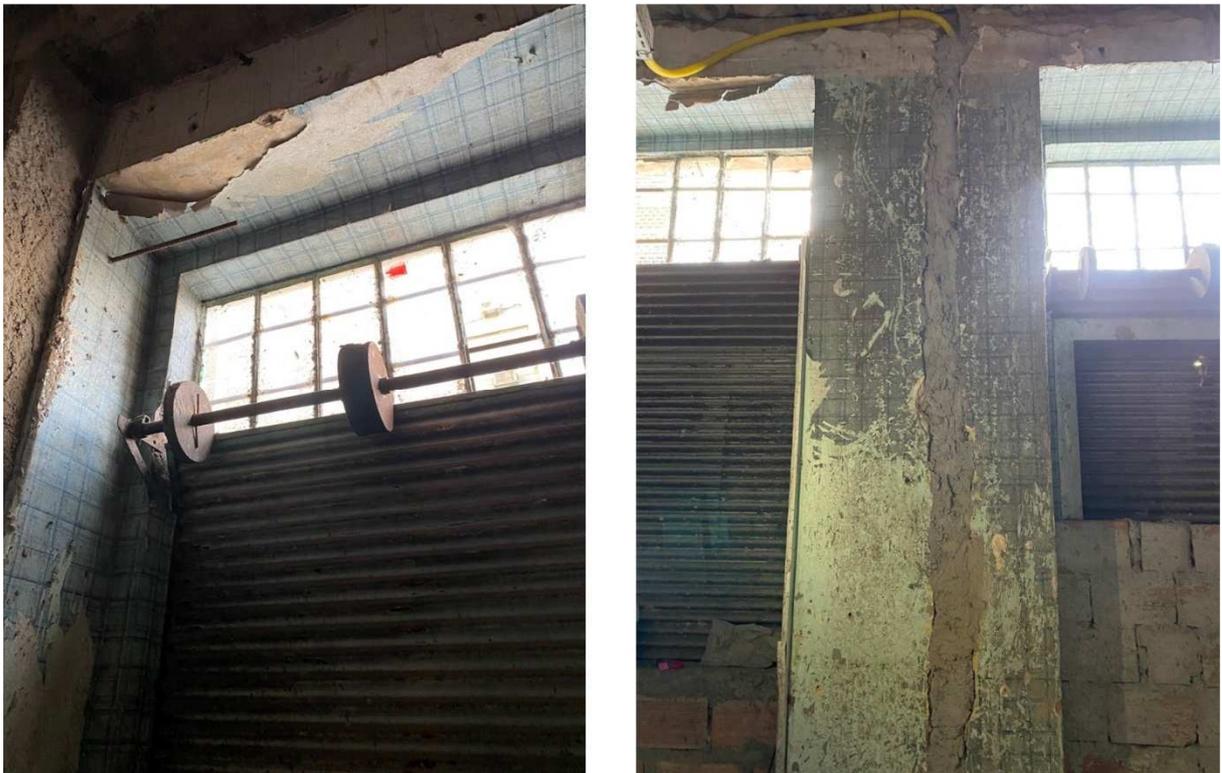
Figura 49 - Descolamentos de papéis de parede

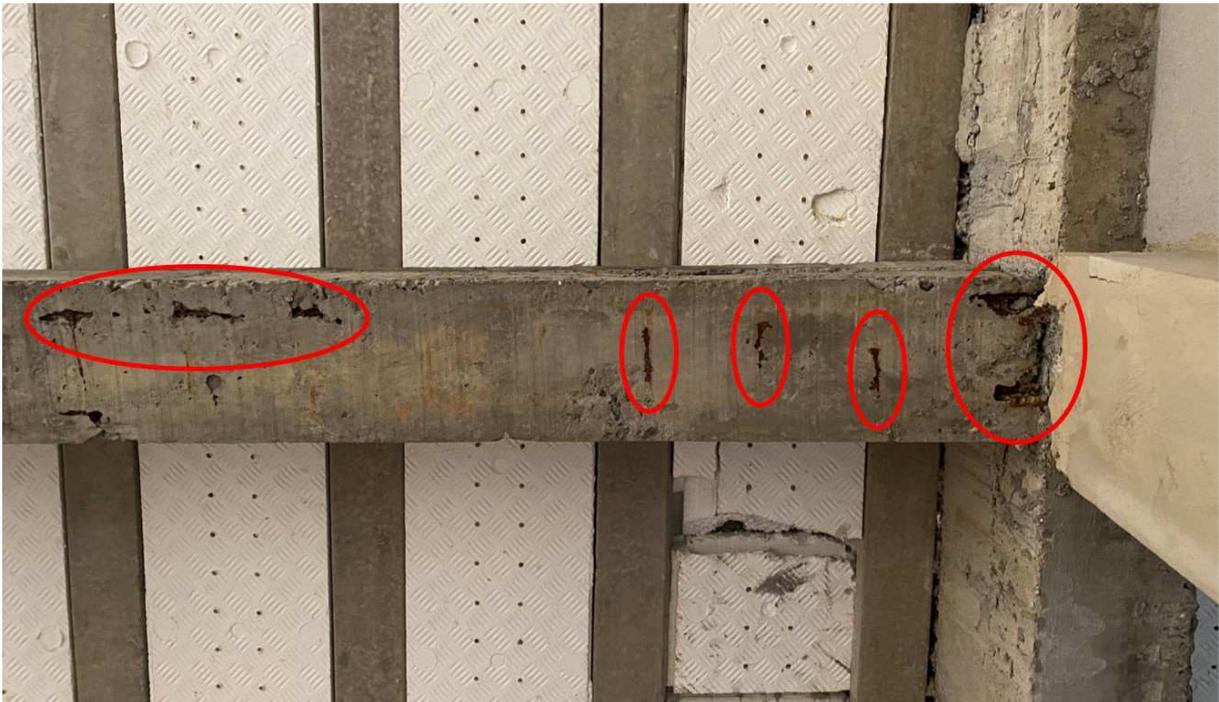
Figura 50 - Exposição de armaduras em vigas

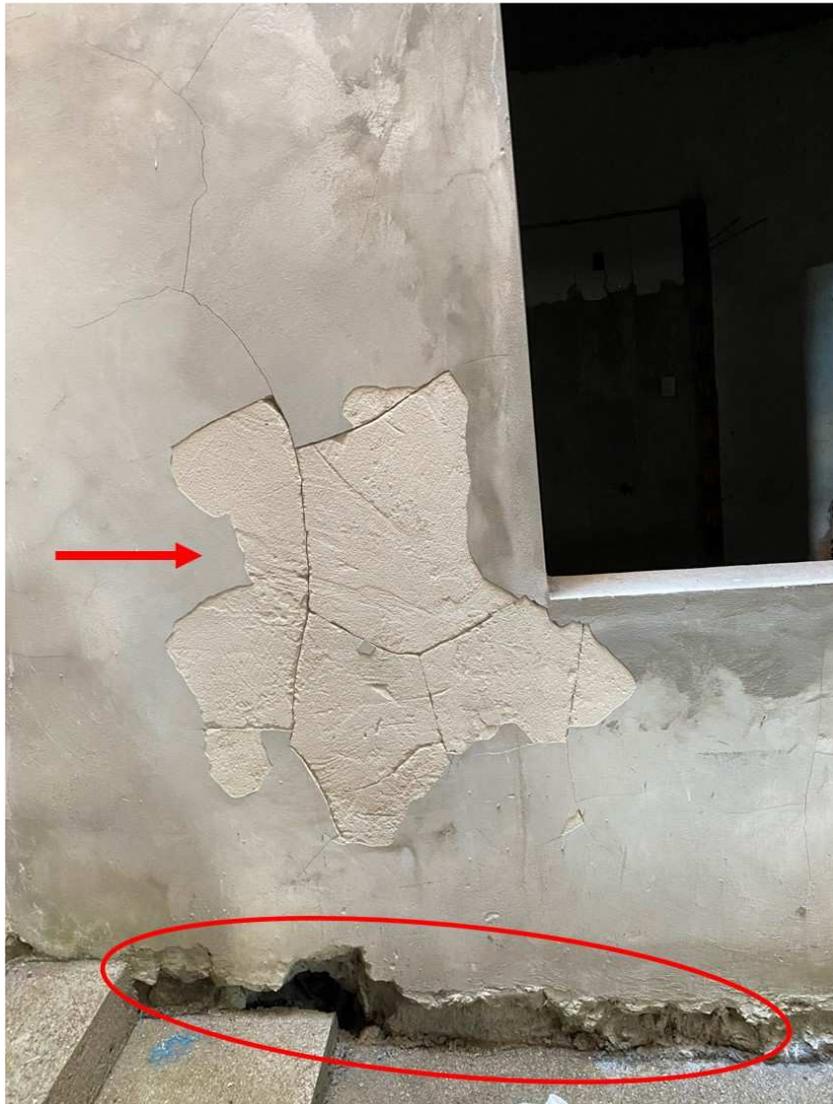
Figura 51 - Fissura geométrica em parede de alvenaria

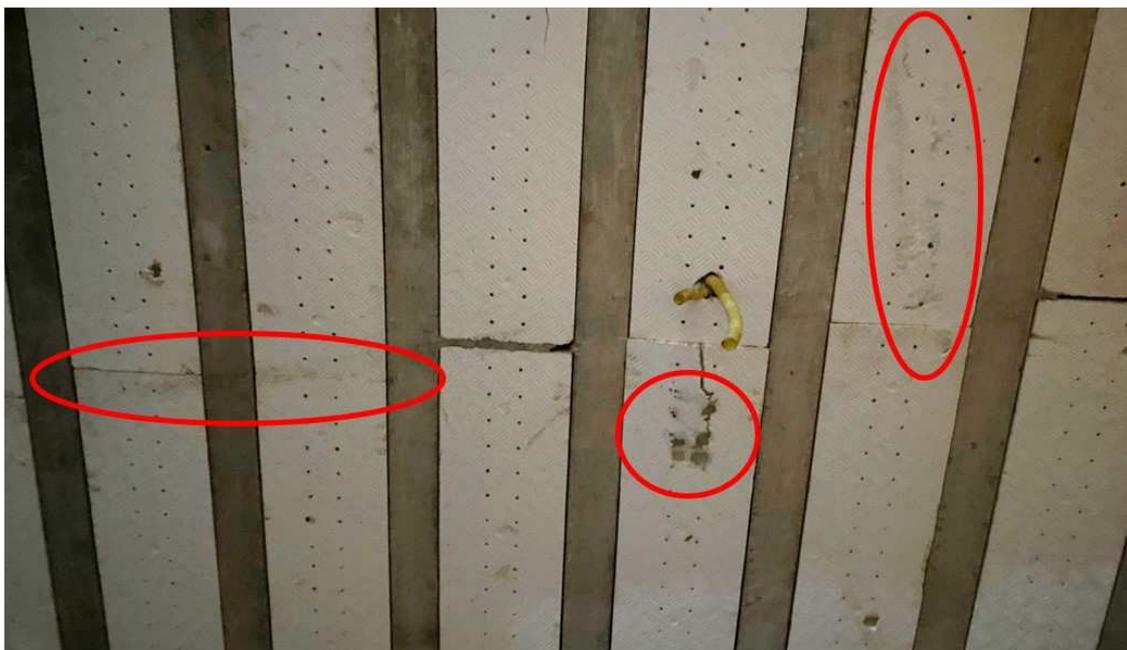
Figura 52 - Manchas em placas de EPS

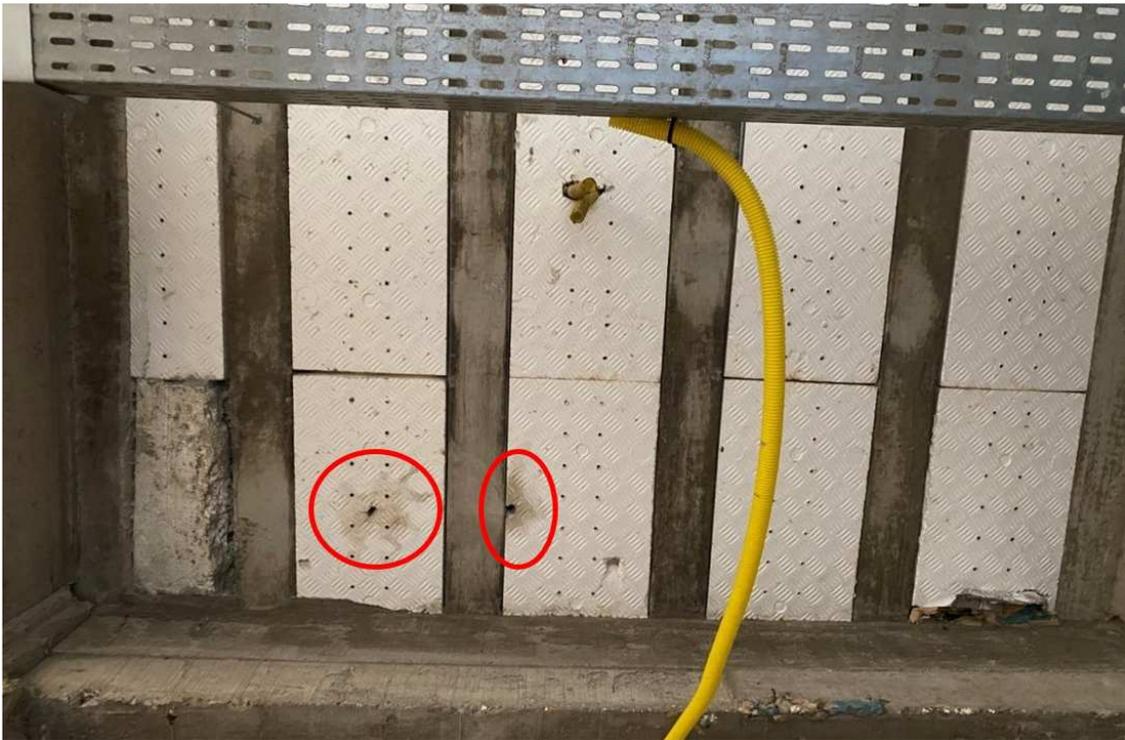
Figura 53 - Manchas arredondadas em placas de EPS

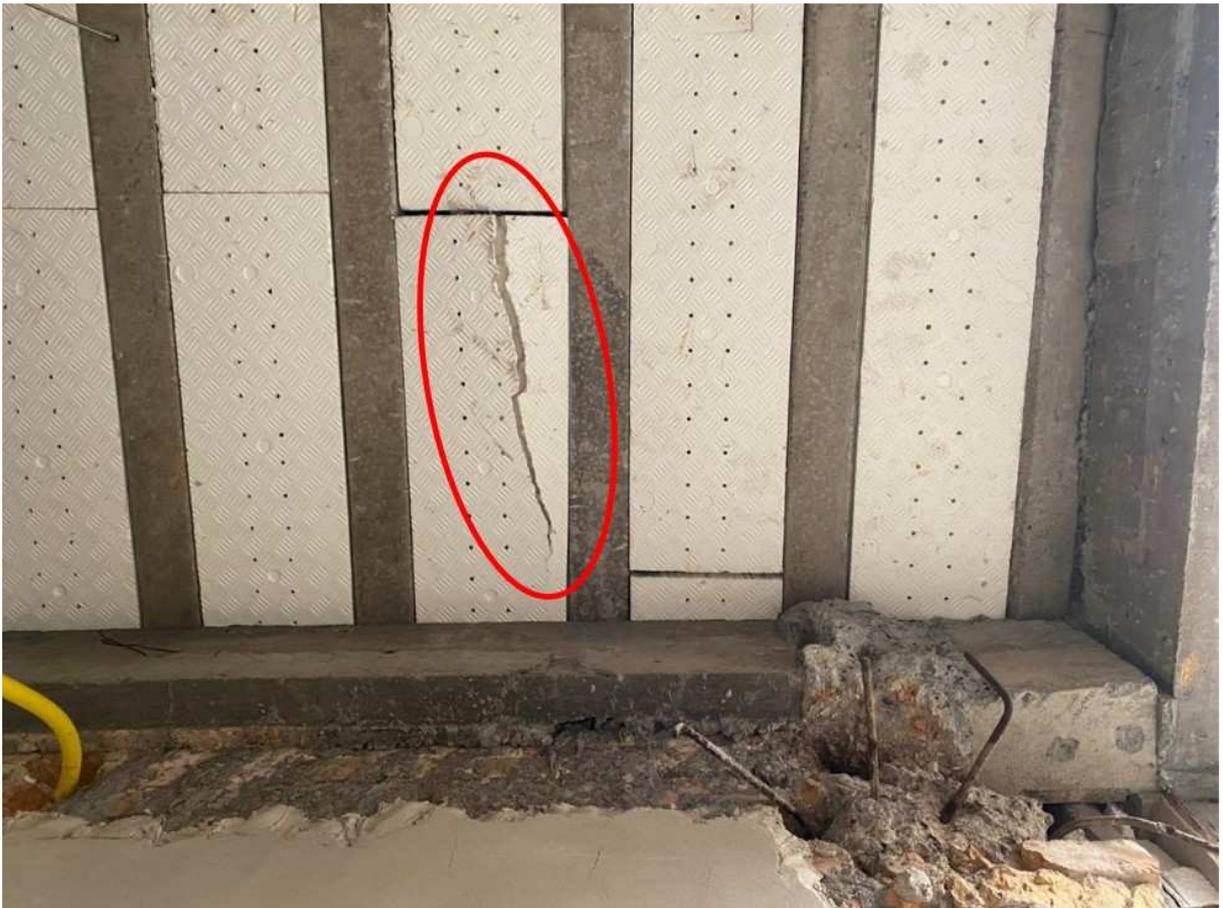
Figura 54 - Rachadura em placa de EPS

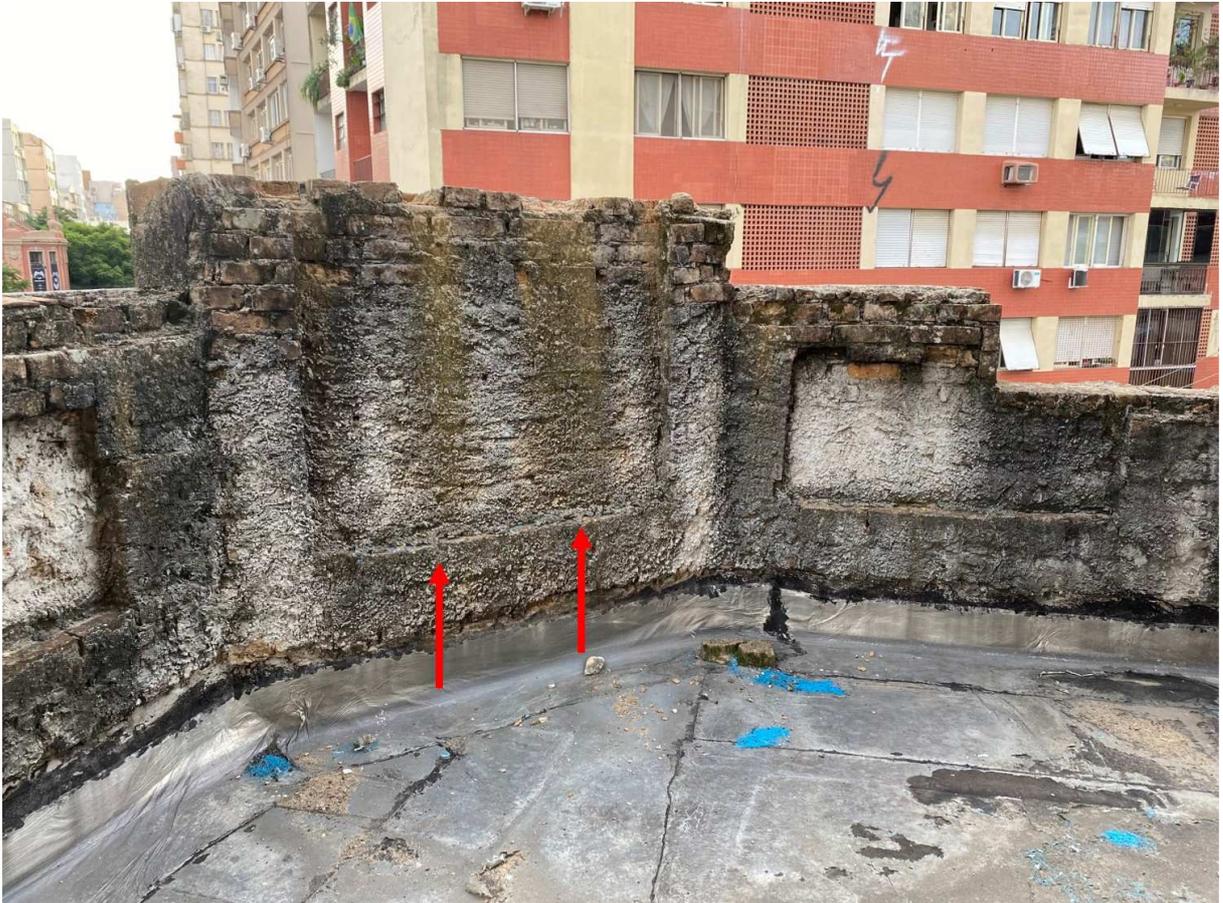
Figura 55 - Parte interna da fachada – manchas e bolor

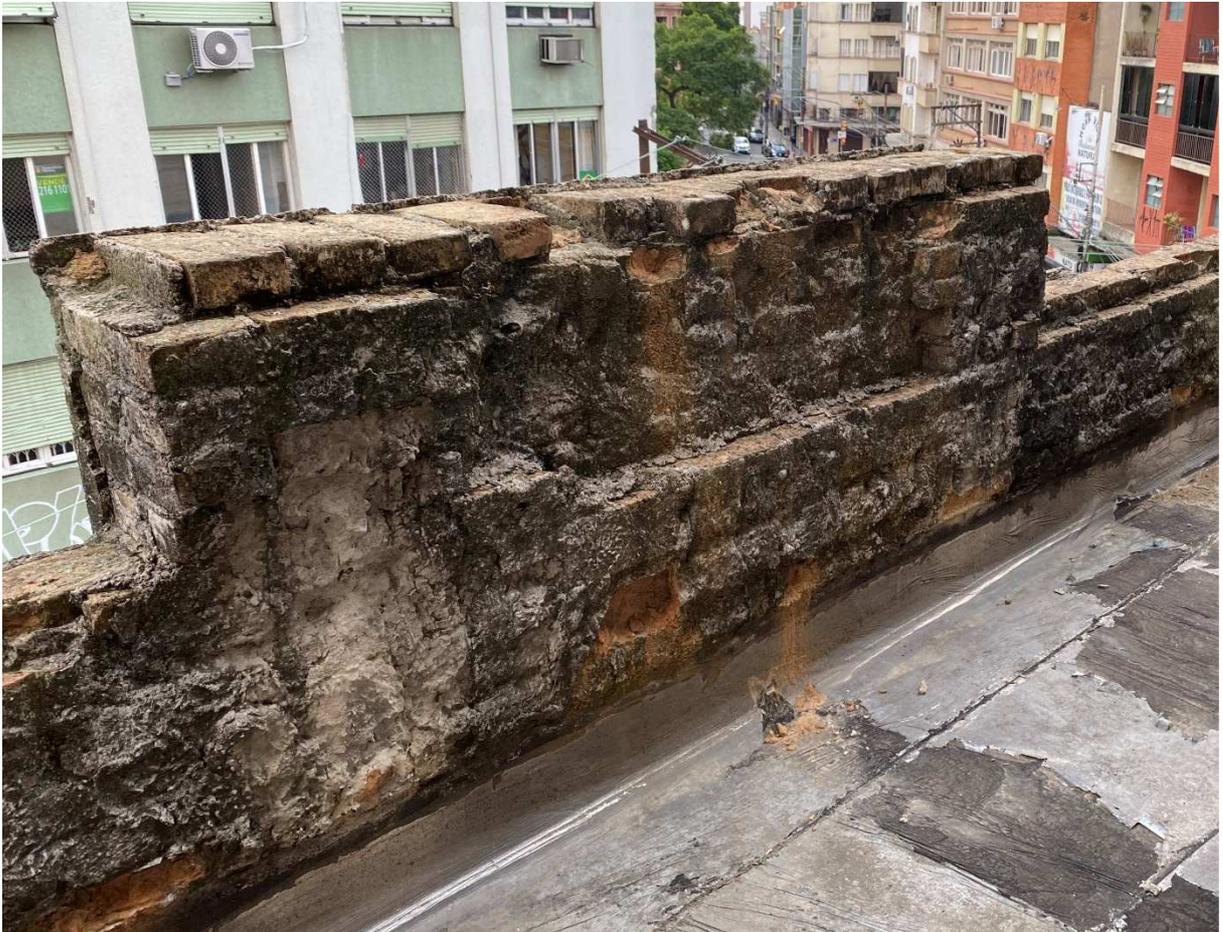
Figura 56 - Parte interna da fachada – pulverulência

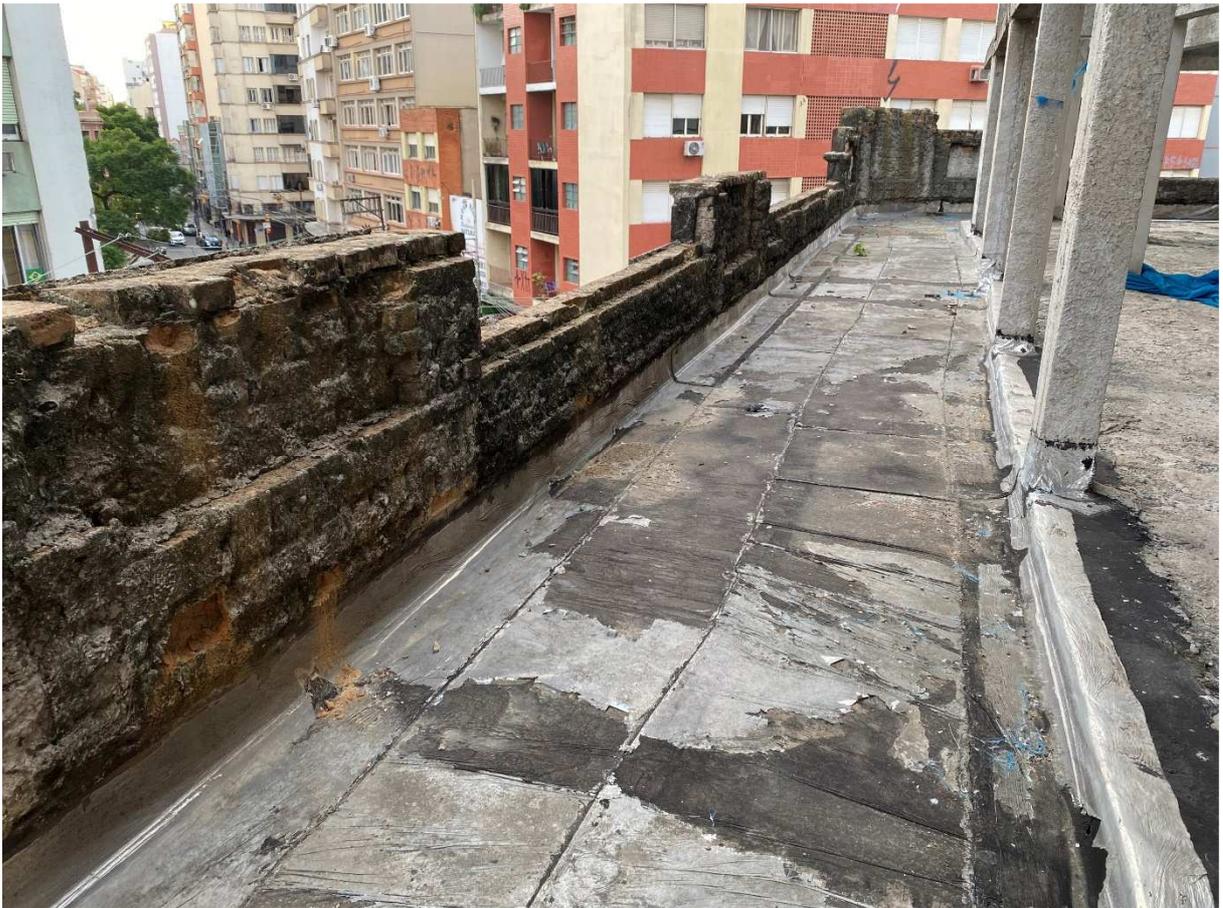
Figura 57 - Piso próximo à fachada

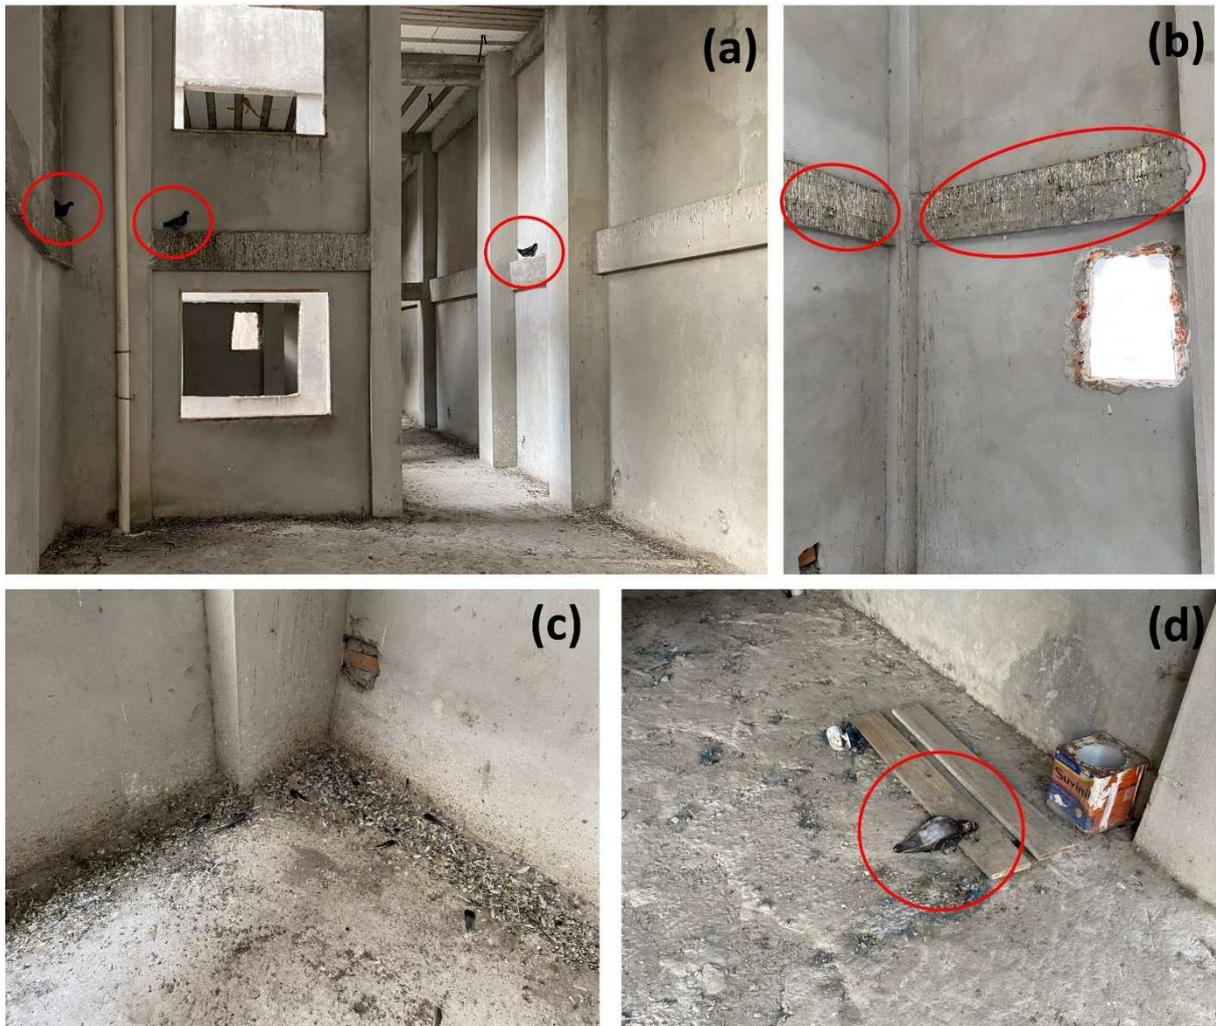
Figura 58 - Presença de pombas na edificação
