BACHARELADO EM ENGENHARIA CIVIL

THIAGO BRUNHAUS STIMAMIGLIO

**ESTUDO DE CASO: ANÁLISE DE PATOLOGIAS EM EDIFÍCIO RESIDENCIAL DE
PORTO ALEGRE-RS**

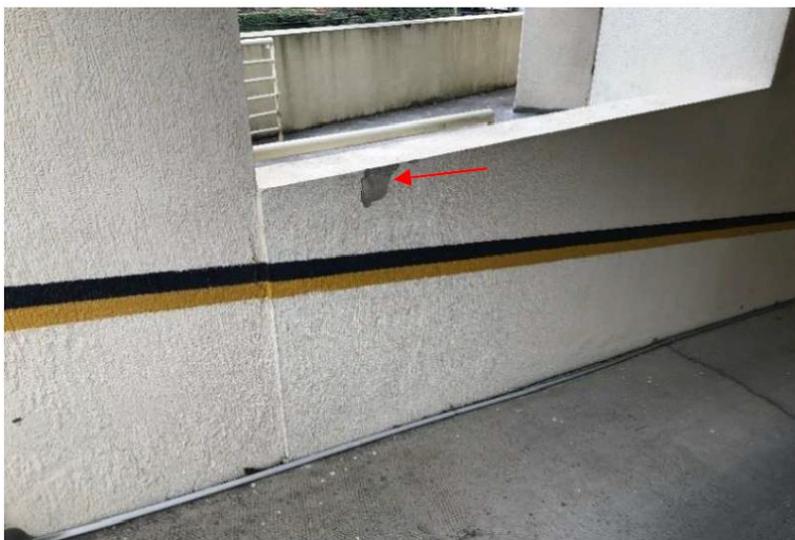
Figura 4: garagem 01

IDENTIFICAÇÃO
Descolamento de pintura
LOCAL
Rampa de acesso a garagem 01
DESCRIÇÃO
Descolamento de pintura

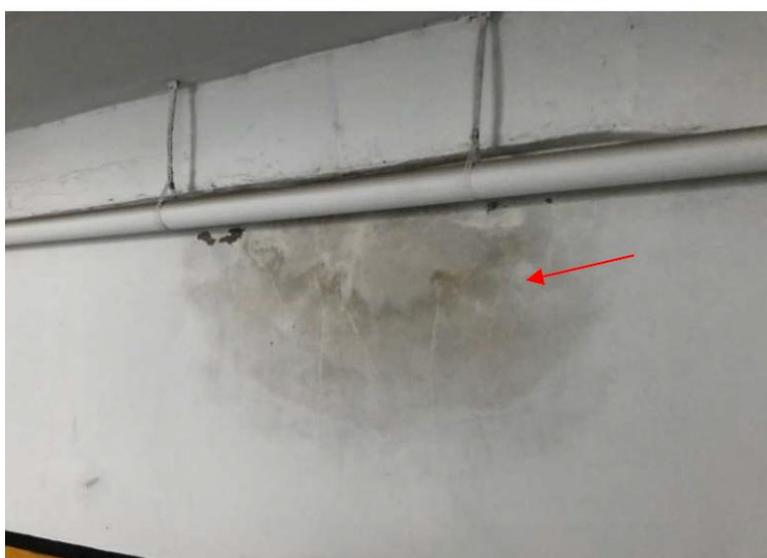
Figura 5: garagem 01

IDENTIFICAÇÃO
Mancha de umidade
LOCAL
Garagem 01
DESCRIÇÃO
Mancha de umidade na parte superior da parede junto a tubulação hidráulica

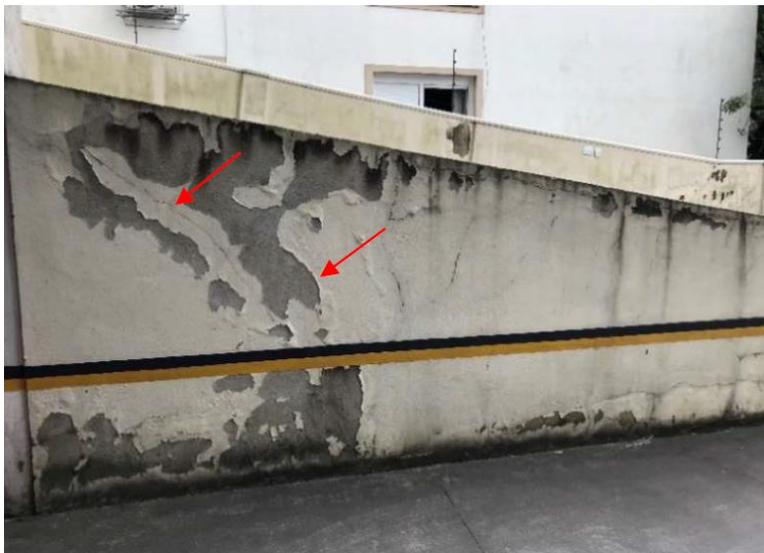
Figura 6: garagem 01

IDENTIFICAÇÃO
Descolamento de pintura e fissura
LOCAL
Garagem 01
DESCRIÇÃO
Descolamento de pintura e fissura inclinada

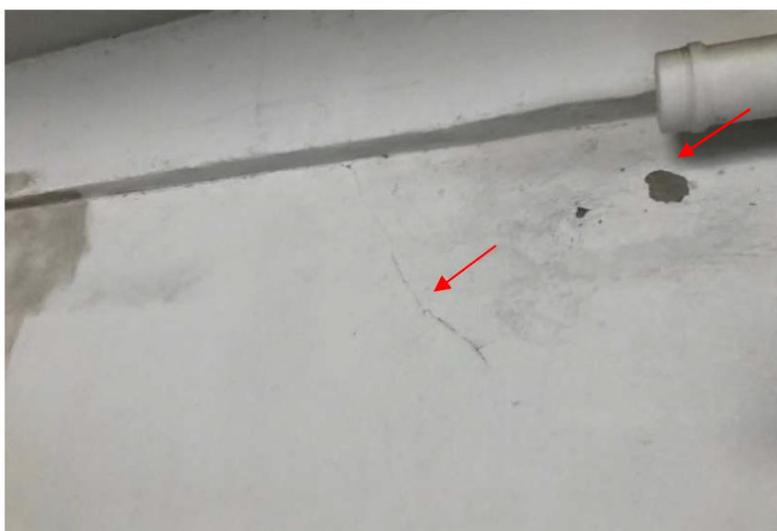
Figura 7: garagem 01

IDENTIFICAÇÃO
Fissura e descolamento de pintura
LOCAL
Garagem 01
DESCRIÇÃO
Fissura inclinada e pequeno descolamento de pintura

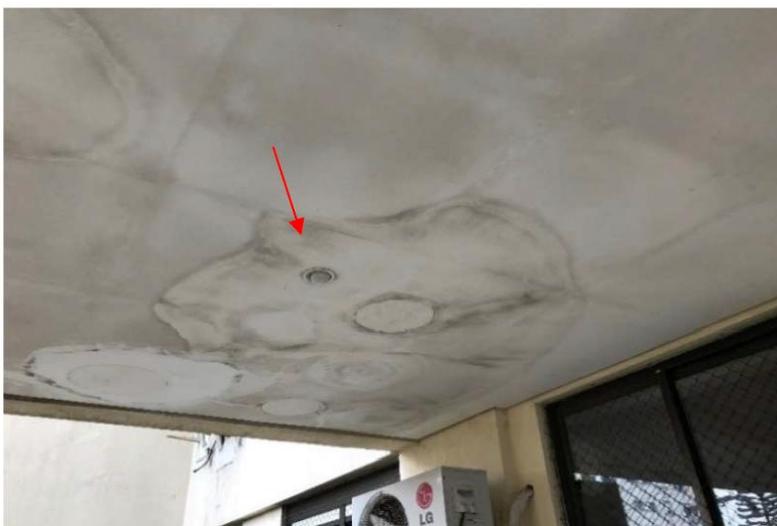
Figura 8: garagem 01

IDENTIFICAÇÃO
Mancha de umidade
LOCAL
Teto garagem 01
DESCRIÇÃO
Grande mancha de umidade no teto junto a iluminação

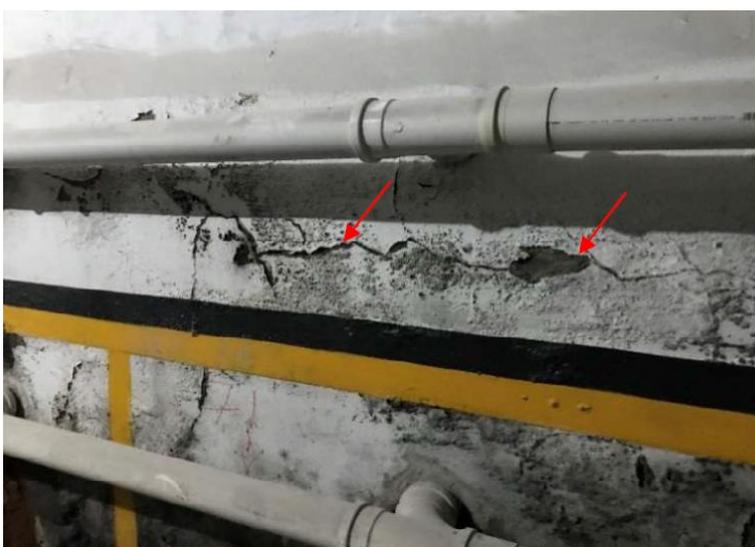
Figura 9: garagem 02

IDENTIFICAÇÃO
Fissura e descolamento de reboco
LOCAL
Garagem 02
DESCRIÇÃO
Fissura horizontal e descolamento de reboco

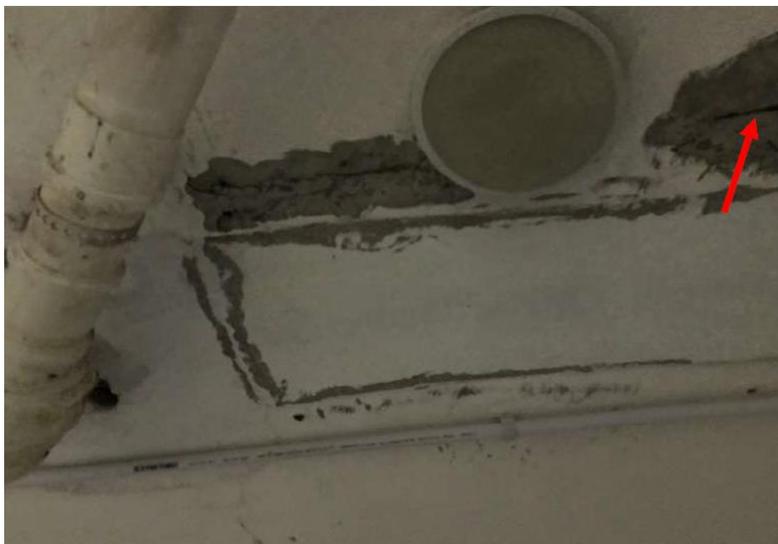
Figura 10: garagem 02

IDENTIFICAÇÃO
Armadura exposta
LOCAL
Garagem 02
DESCRIÇÃO
Armadura exposta no teto da garagem 02

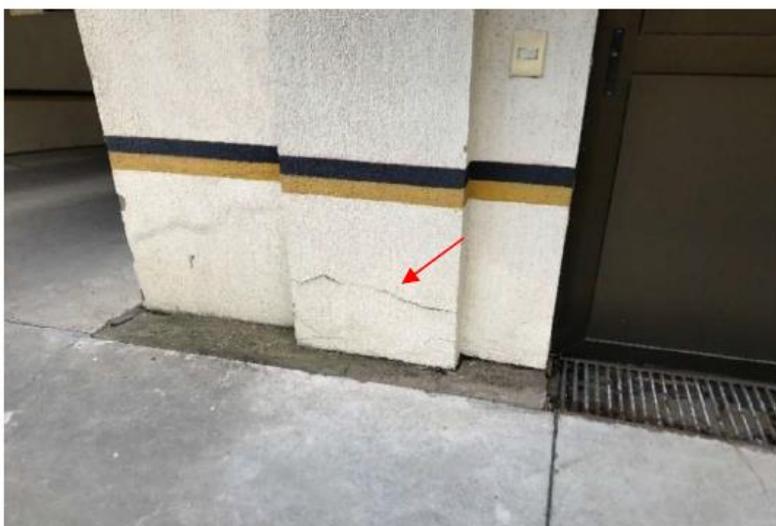
Figura 11: garagem 01

IDENTIFICAÇÃO
Trinca
LOCAL
Garagem 01
DESCRIÇÃO
Trinca horizontal na parte inferior da parede

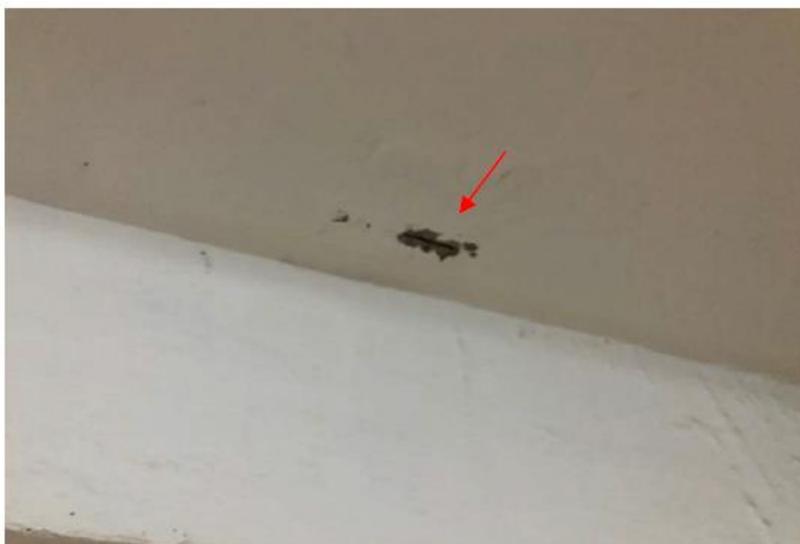
Figura 12: garagem 02

IDENTIFICAÇÃO
Armadura exposta
LOCAL
Garagem 02
DESCRIÇÃO
Armadura exposta no teto da garagem 02

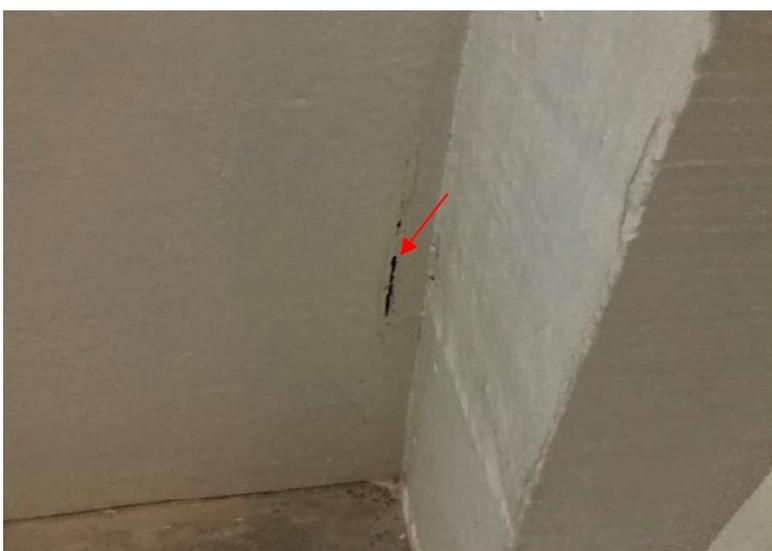
Figura 13: garagem 02

IDENTIFICAÇÃO
Armadura exposta
LOCAL
Garagem 02
DESCRIÇÃO
Armadura exposta no teto da garagem 02

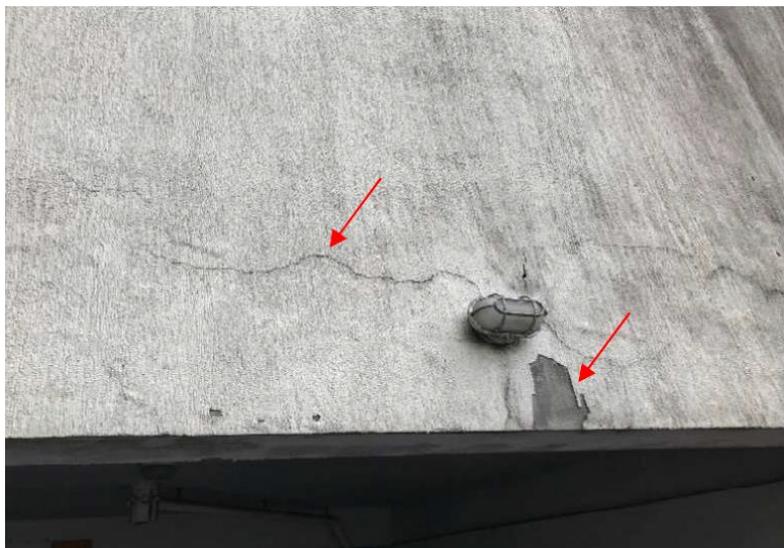
Figura 14: garagem 02

IDENTIFICAÇÃO
Descolamento de pintura e fissura
LOCAL
Garagem 02
DESCRIÇÃO
Fissura horizontal e descolamento de pintura

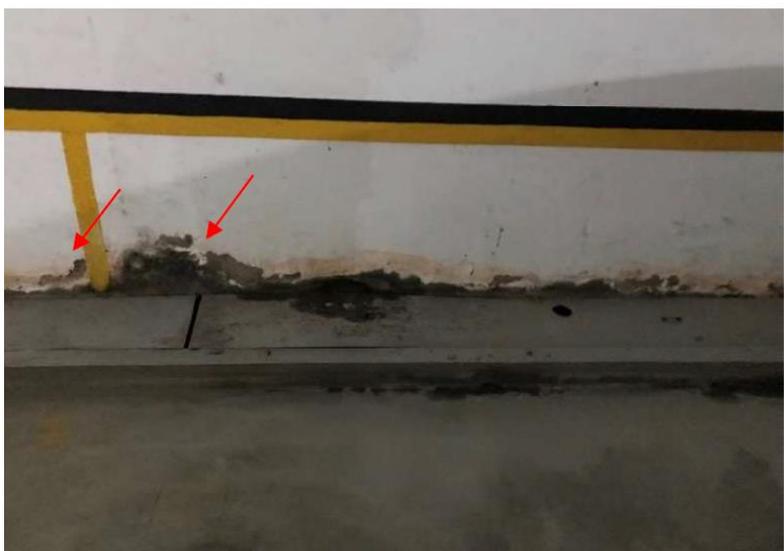
Figura 15: garagem 02

IDENTIFICAÇÃO
Descolamento de pintura e reboco
LOCAL
Garagem 02
DESCRIÇÃO
Descolamento de pintura e reboco na parte inferior da parede

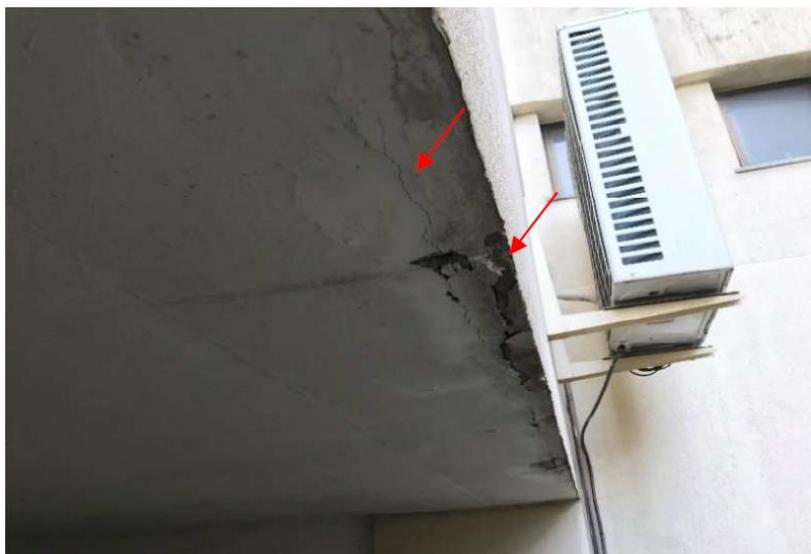
Figura 16: garagem 02

IDENTIFICAÇÃO
Descolamento de reboco e trinca
LOCAL
Garagem 02
DESCRIÇÃO
Descolamento de reboco e trinca no teto da garagem

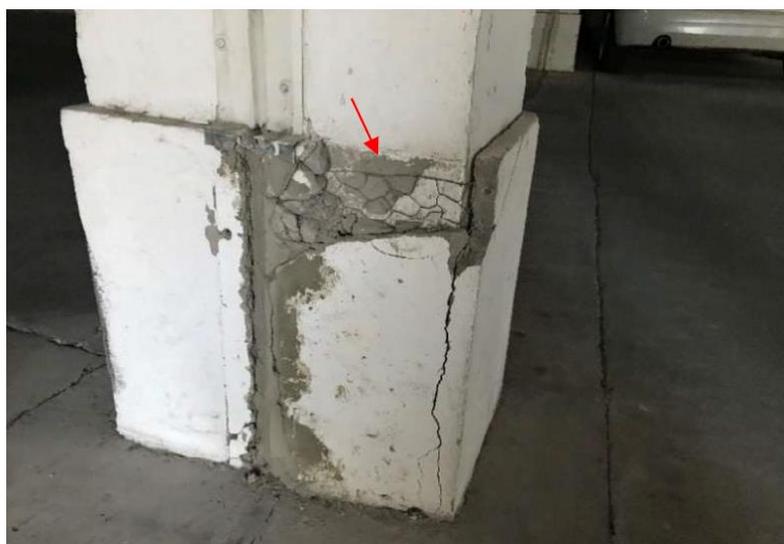
Figura 17: garagem 02

IDENTIFICAÇÃO
Descolamento de reboco
LOCAL
Garagem 02
DESCRIÇÃO
Descolamento de reboco na base do pilar

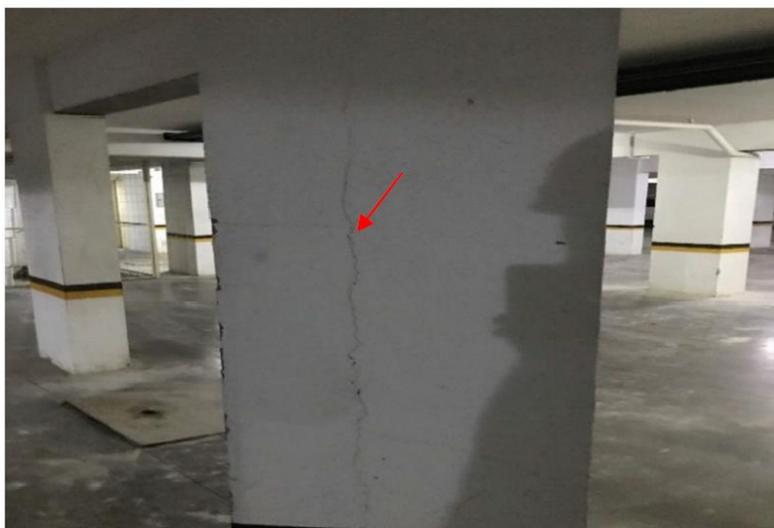
Figura 18: garagem 02

IDENTIFICAÇÃO
Fissura
LOCAL
Garagem 02
DESCRIÇÃO
Fissura vertical no pilar da garagem

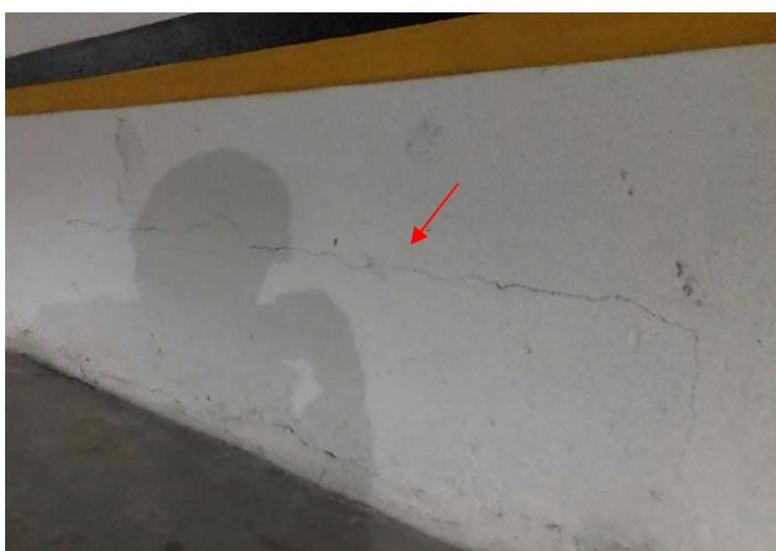
Figura 19: garagem 02

IDENTIFICAÇÃO
Fissura
LOCAL
Garagem 02
DESCRIÇÃO
Fissura horizontal

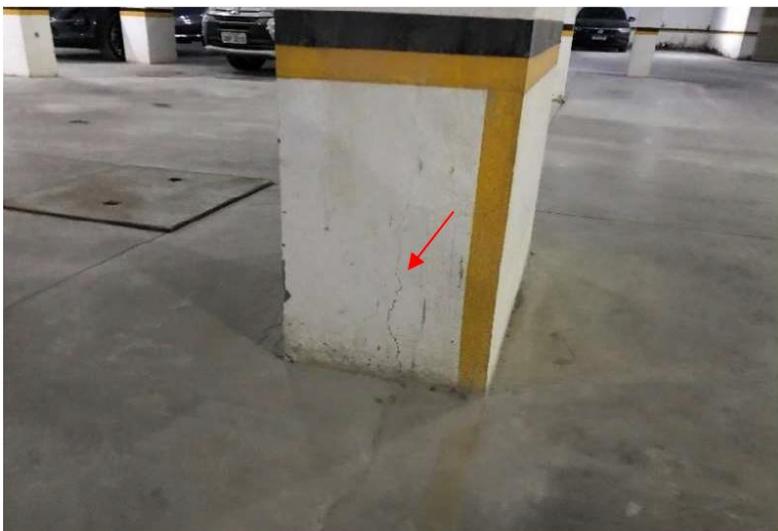
Figura 20: garagem 02

IDENTIFICAÇÃO
Fissura
LOCAL
Garagem 02
DESCRIÇÃO
Fissura vertical na base do pilar da garagem

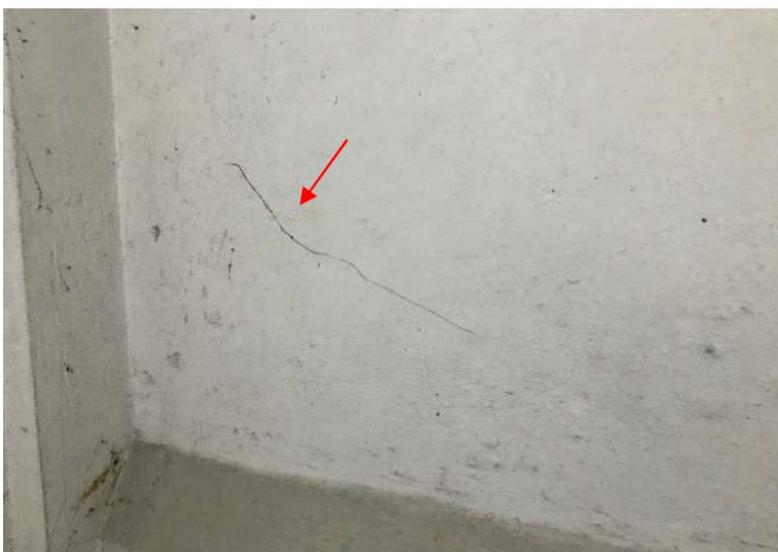
Figura 21: garagem 02

IDENTIFICAÇÃO
Fissura
LOCAL
Garagem 02
DESCRIÇÃO
Fissura inclinada

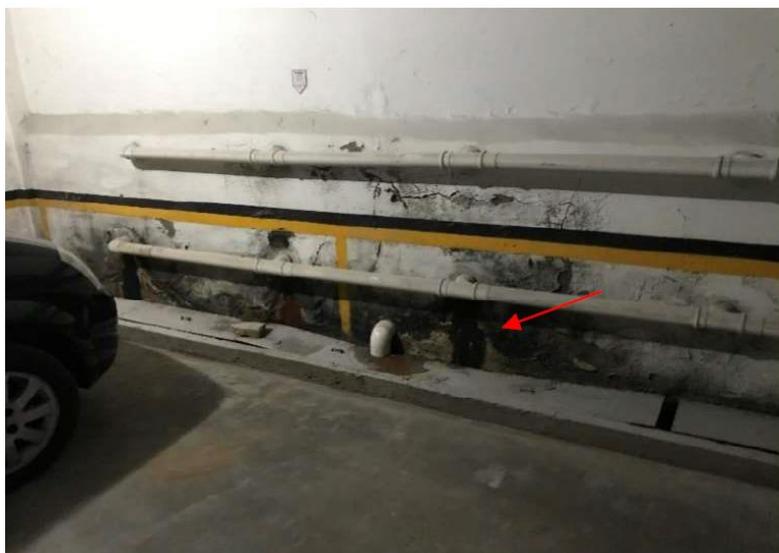
Figura 22: garagem 02, mancha de umidade

IDENTIFICAÇÃO
Mancha de umidade
LOCAL
Garagem 02
DESCRIÇÃO
Grande mancha de umidade na parte inferior da parede

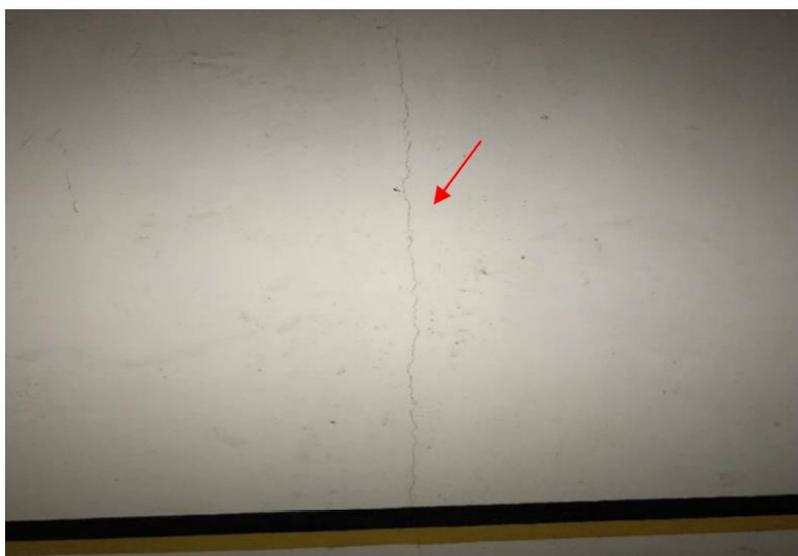
Figura 23: garagem 02, trinca

IDENTIFICAÇÃO
Trinca
LOCAL
Garagem 02
DESCRIÇÃO
Trinca vertical

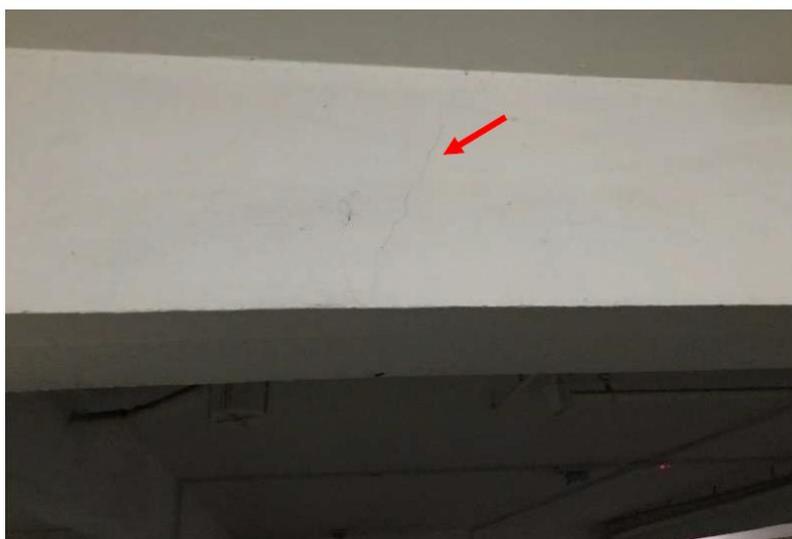
Figura 24: garagem 02, fissura

IDENTIFICAÇÃO
Fissura
LOCAL
Garagem 02
DESCRIÇÃO
Fissura inclinada em viga

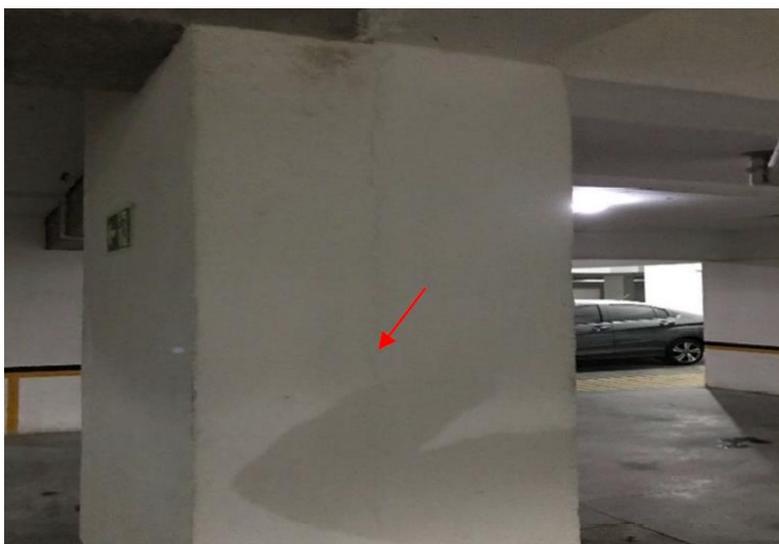
Figura 25: garagem 02

IDENTIFICAÇÃO
Fissura
LOCAL
Garagem 02
DESCRIÇÃO
Fissura vertical no pilar da garagem 02

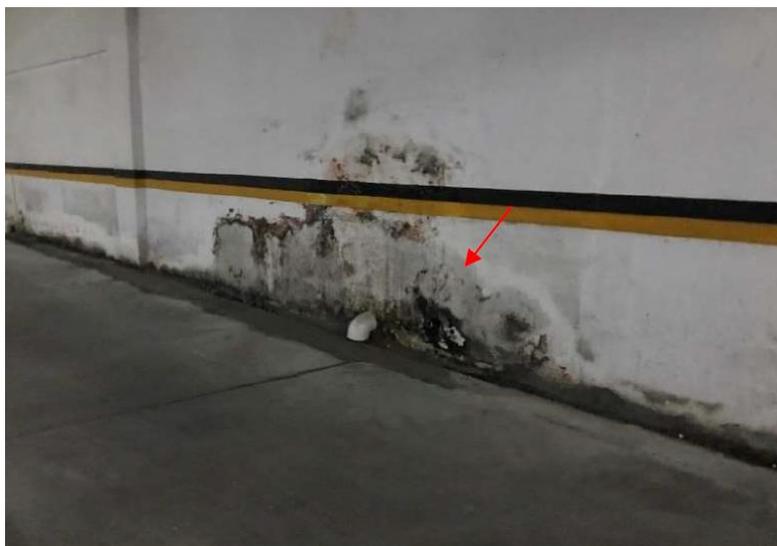
Figura 26: garagem 02

Mancha de umidade

Mancha de umidade junto a tubulação hidráulica

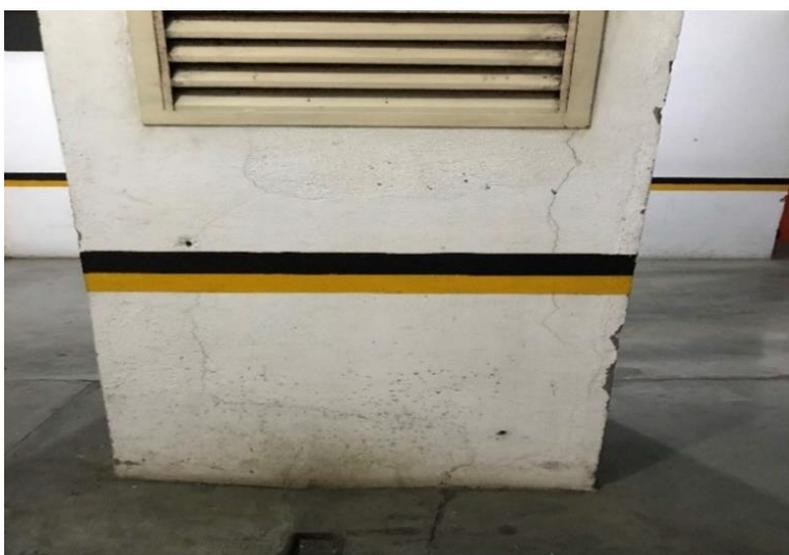
Figura 27: garagem 02

Fissura

Fissura vertical

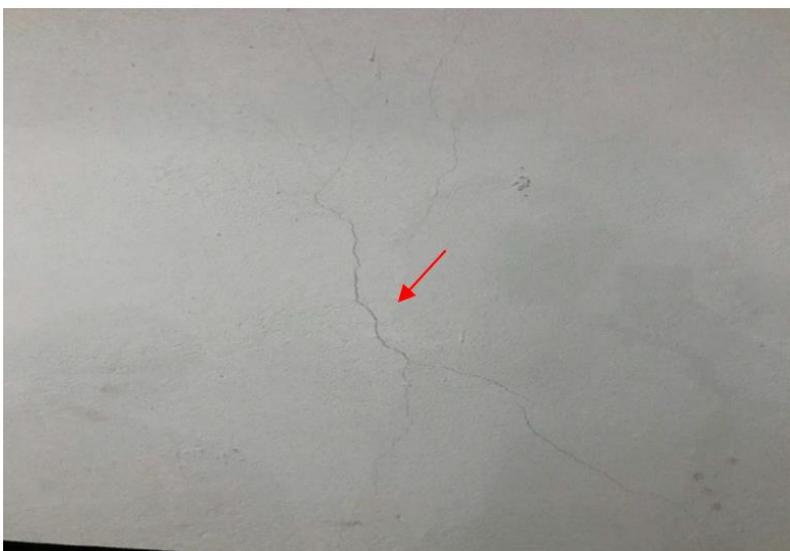
Figura 28: garagem 02

IDENTIFICAÇÃO
Fissura
LOCAL
Garagem 02
DESCRIÇÃO
Fissura inclinada

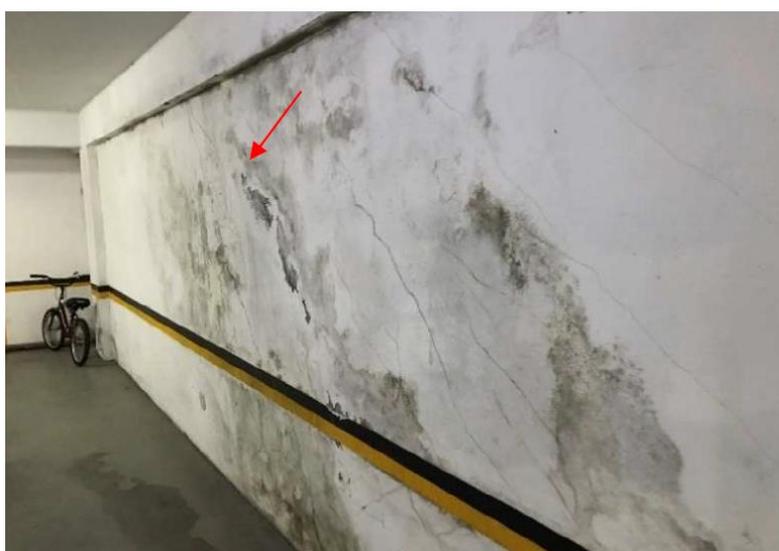
Figura 29: garagem 02

IDENTIFICAÇÃO
Mancha de umidade
LOCAL
Garagem 02
DESCRIÇÃO
Mancha de umidade em grande parte da parede

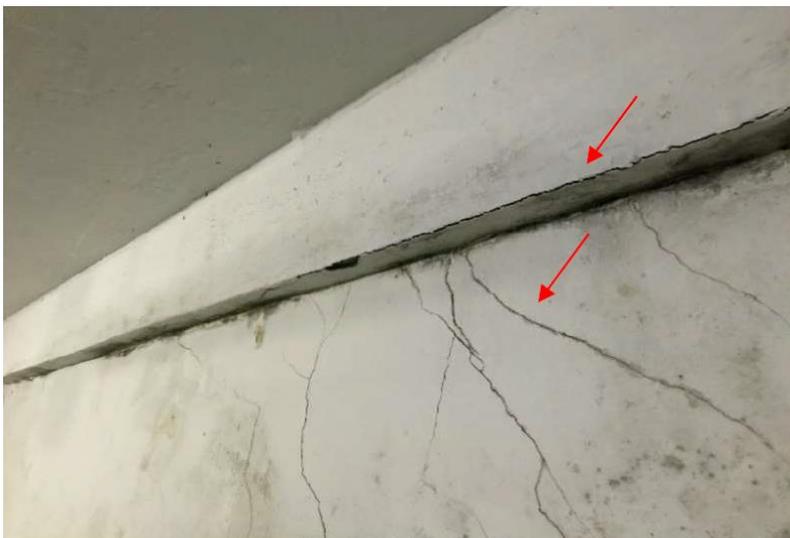
Figura 30: garagem 02

IDENTIFICAÇÃO
Rachadura e trinca
LOCAL
Garagem 02
DESCRIÇÃO
Rachadura vertical e trinca inclinada

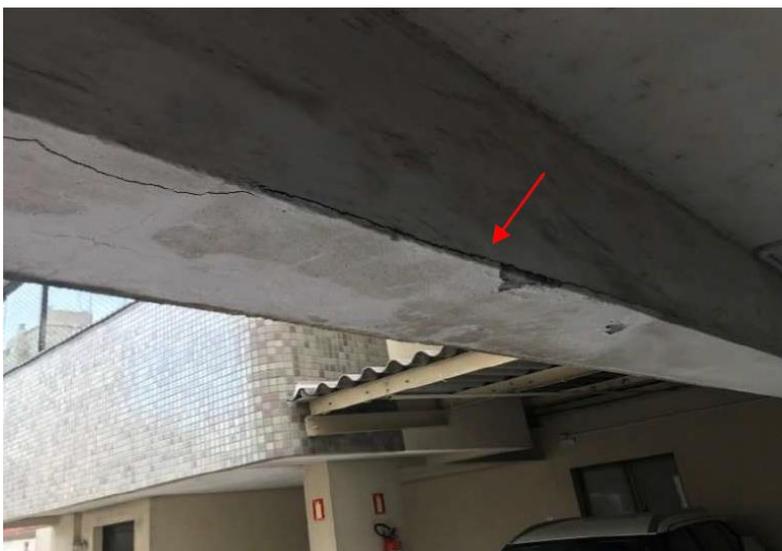
Figura 31: garagem 02

IDENTIFICAÇÃO
Rachadura
LOCAL
Garagem 02
DESCRIÇÃO
Rachadura vertical em viga

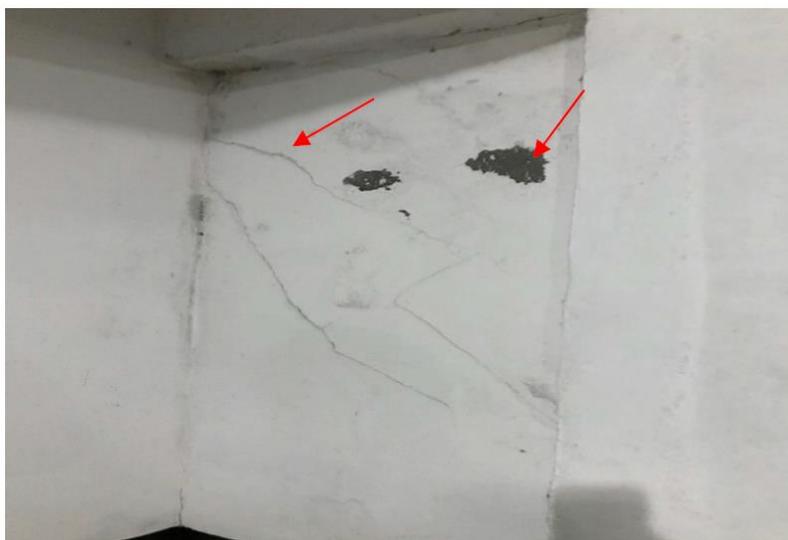
Figura 32: garagem 02

IDENTIFICAÇÃO
Fissura e descolamento de pintura
LOCAL
Garagem 02
DESCRIÇÃO
Fissura inclinada e descolamento de pintura

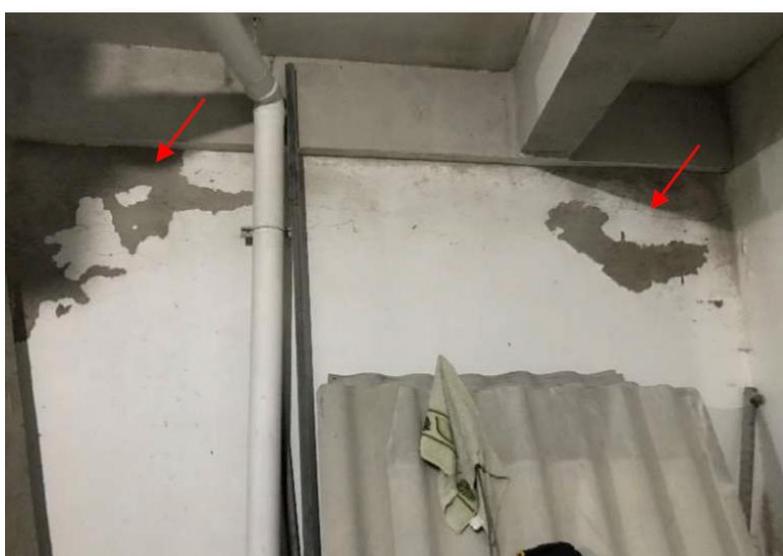
Figura 33: sala de reservatório

IDENTIFICAÇÃO
Descolamento de pintura
LOCAL
Sala do reservatório
DESCRIÇÃO
Descolamento de pintura na parte superior da parede

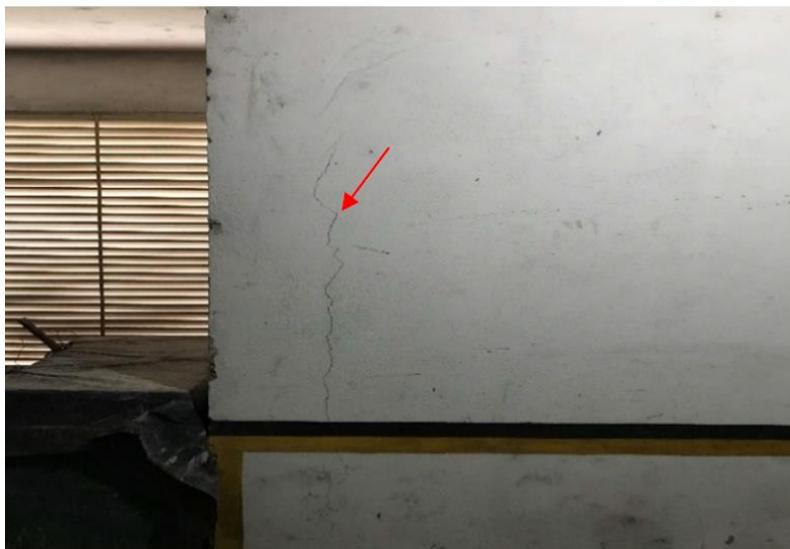
Figura 34: sala do reservatório

IDENTIFICAÇÃO
Fissura
LOCAL
Sala do reservatório
DESCRIÇÃO
Fissura vertical

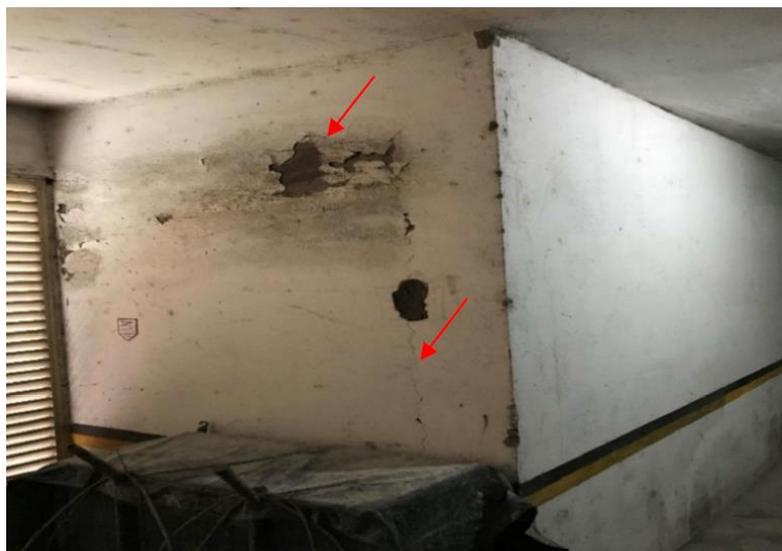
Figura 35: Sala do reservatório

IDENTIFICAÇÃO
Fissura e descolamento de reboco
LOCAL
Sala do reservatório
DESCRIÇÃO
Fissura vertical e descolamento de reboco no topo da parede

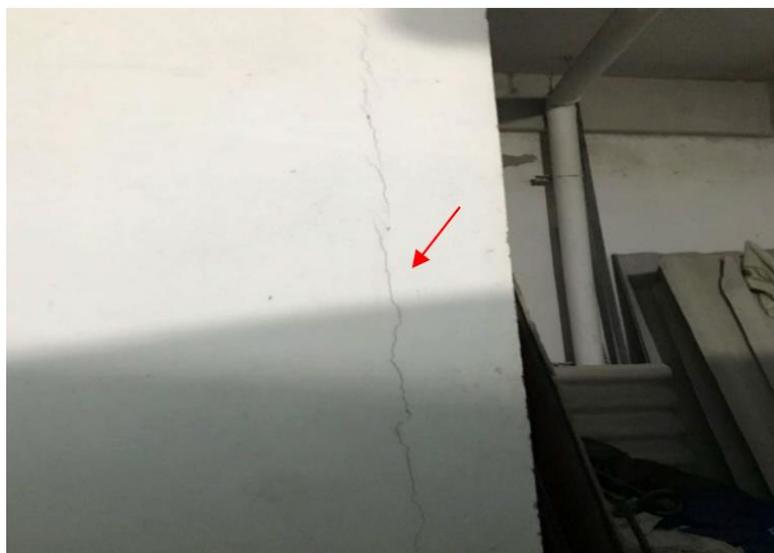
Figura 36: sala do reservatório

IDENTIFICAÇÃO
Trinca
LOCAL
Sala do reservatório
DESCRIÇÃO
Trinca horizontal do topo até a parte inferior da parede

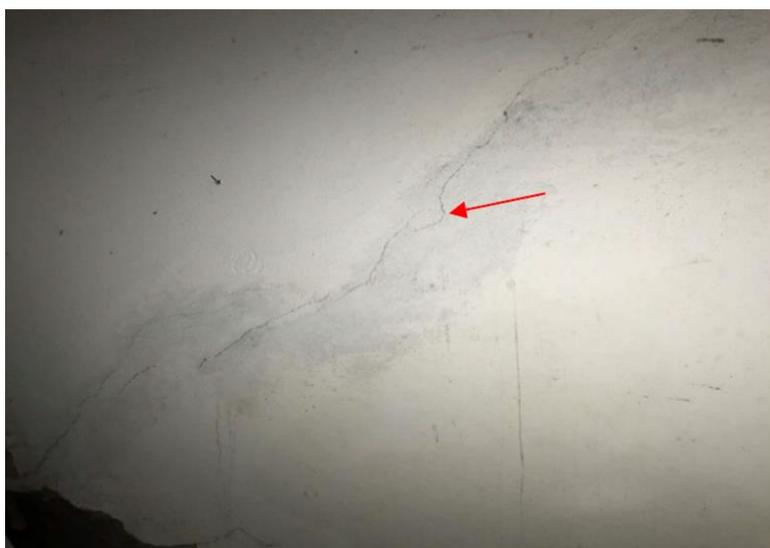
Figura 37: Sala do reservatório

IDENTIFICAÇÃO
Trinca
LOCAL
Sala do reservatório
DESCRIÇÃO
Trinca inclinada

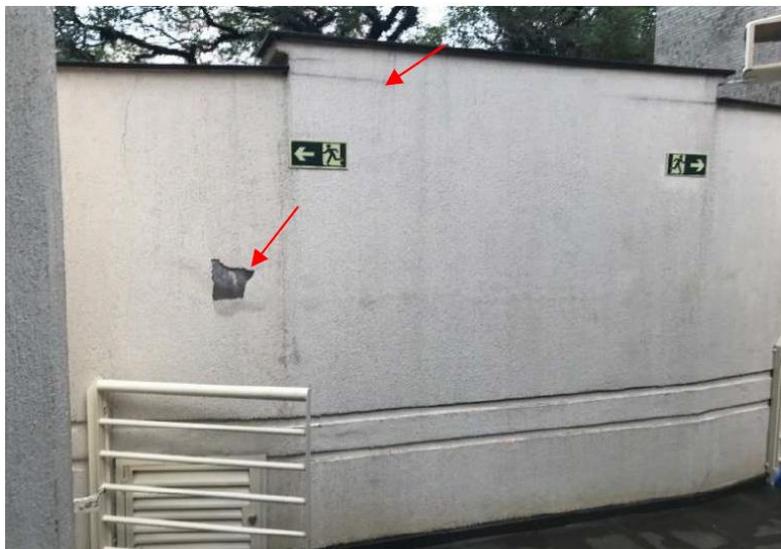
Figura 38: Área comum

IDENTIFICAÇÃO
Descolamento de pintura e fissura
LOCAL
Área comum
DESCRIÇÃO
descolamento de pintura e fissura horizontal

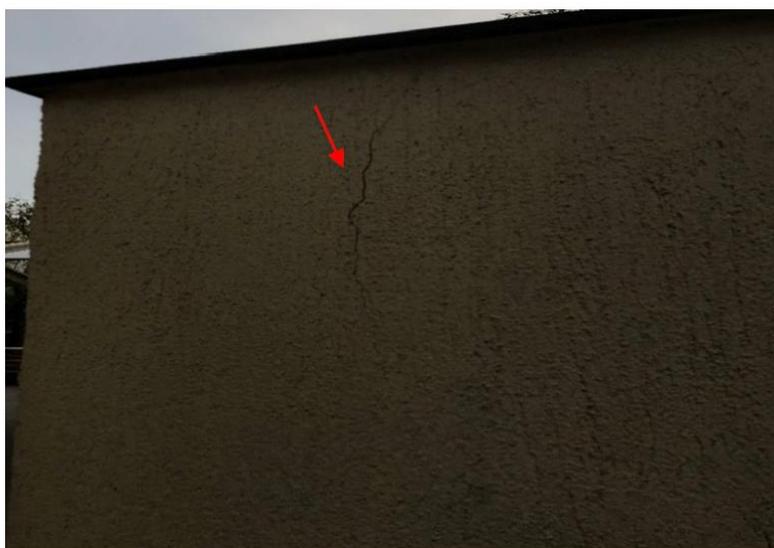
Figura 39: Área comum

IDENTIFICAÇÃO
Trinca
LOCAL
Área comum
DESCRIÇÃO
Trinca vertical
