**ANÁLISE DA OCORRÊNCIA DE MANIFESTAÇÕES PATOLÓGICAS NAS  
FACHADAS DE UM PRÉDIO RESIDENCIAL NA CIDADE  
DE PORTO ALEGRE/RS**

Trabalho de Conclusão de Curso apresentado ao Curso de Engenharia Civil, do Centro Universitário Ritter dos Reis (UniRitter), como requisito parcial para obtenção do título de Bacharel.

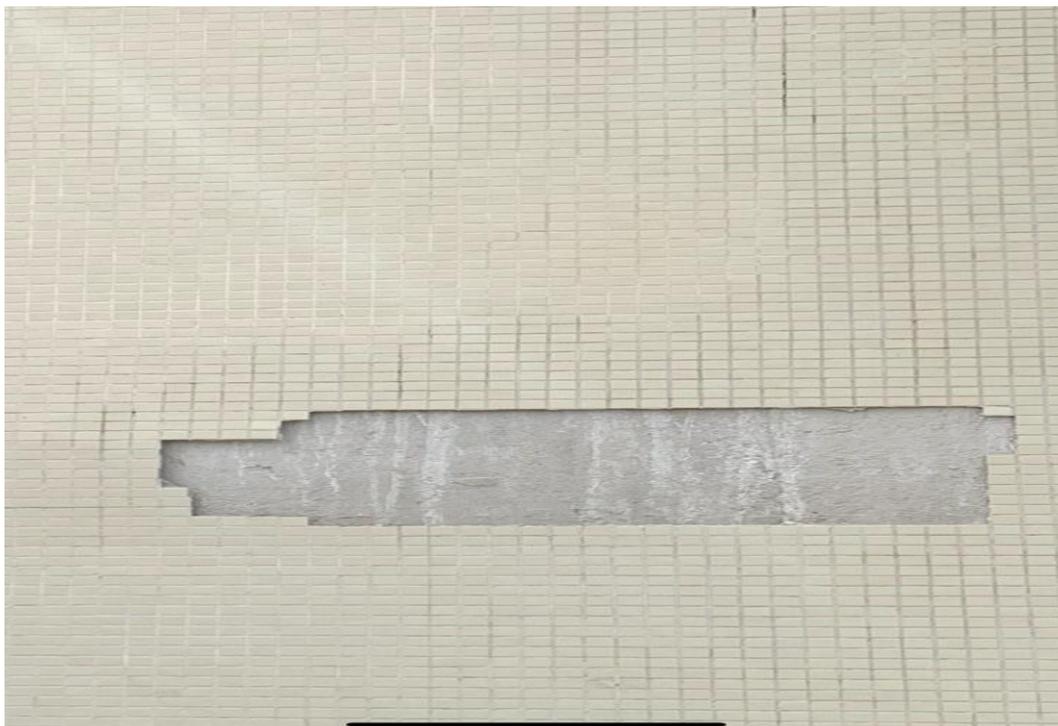
Foi identificado em uma das fachadas a presença de eflorescência, esta manifestação foi causada através da manifestação principal apresentada neste trabalho, que é o deslocamento da cerâmica de fachada, como existem pontos onde é permitido a infiltração de água e umidade conforme mostra a figura 3 e 4, pontos onde é possível notar que o concreto esta esbranquiçado. O surgimento da eflorescência ocorre quando a água se infiltra e ela acaba dissolvendo sais presentes no cimento e na cal – principalmente o hidróxido de cálcio.

Figura 3 — Eflorescência no concreto

Para solucionar a eflorescência foi feita uma série de etapas como:

- Utilização de produto Limpa Fácil Eflorescência Remoção de Depósito de Cal, com isto foi possível reduzir o acúmulo de hidróxido de cálcio na superfície, vale ressaltar que esta atividade foi executada por uma equipe de alpinistas que realizam o trabalho de revitalização de fachada.

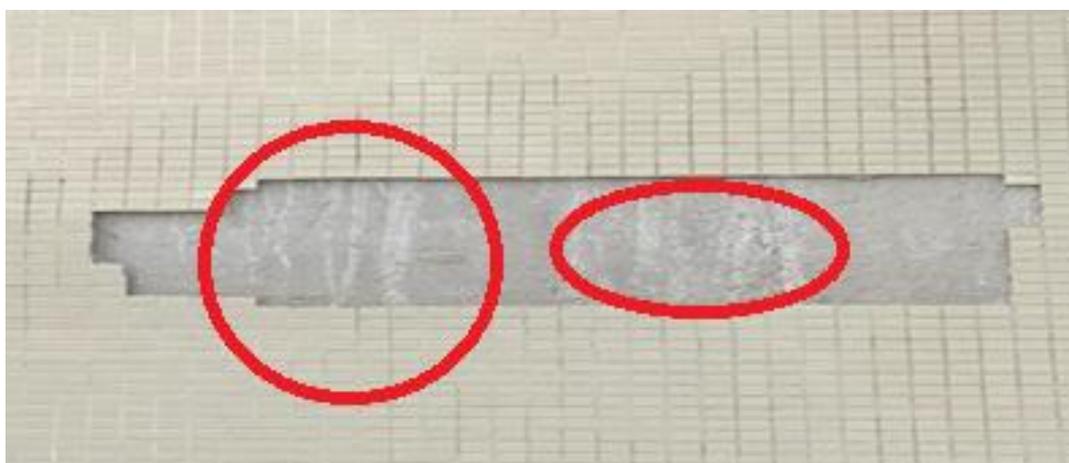
Figura 4 — Eflorescência no concreto

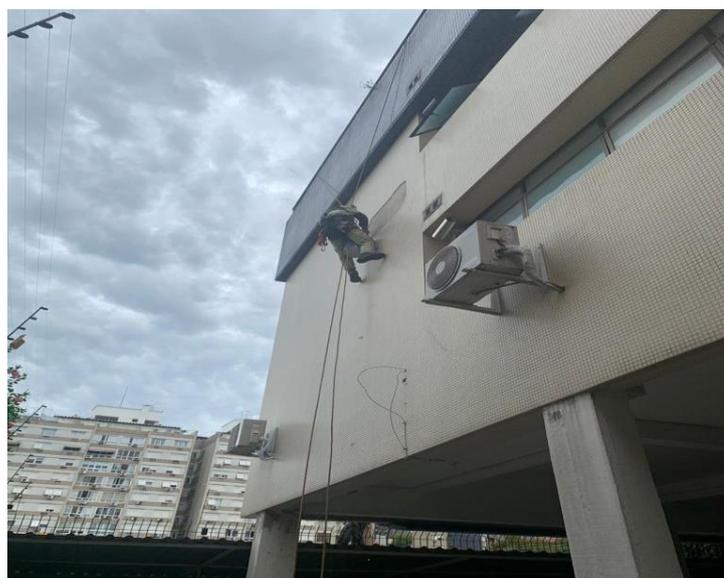
Figura 6 — Limpeza da superfície e aplicação de impermeabilizante

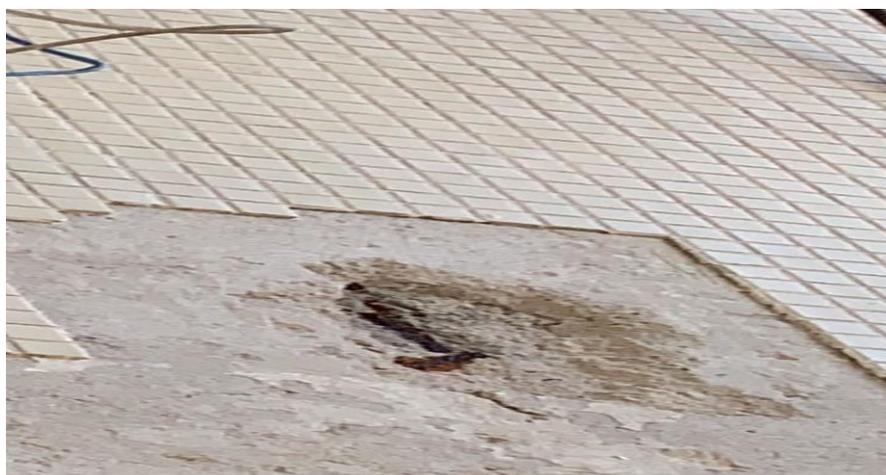
Foi identificado a desagregação do concreto em uma das fachadas, esta manifestação é decorrente outras manifestações encontradas na fachada, como o deslocamento da cerâmica da fachada que causou a infiltração da água e calcinação que ocorre quando o ligante é degradado por condições ambientais adversas. A desagregação do concreto é separação física do concreto, que se desprende em pedaços ou placas conforme mostrado na figura 7 e figura 8.

Figura 7 — Desagregação do concreto

Para solucionar a desagregação do concreto foi feita uma série de etapas como:

- Fizemos o isolamento da área térrea onde circula os moradores e visitantes do condomínio
- Proteção dos telhados de vidro das sacadas dos apartamentos, conforme mostra na figura 9.
- Foi feita a escarificação preliminar das superfícies onde foi encontrado a desagregação do concreto, com isto conseguimos garantir uma boa aderência da argamassa de reparo estrutural que foi aplicada no local posteriormente. Devido isto, foi feita também o isolamento da área das garagens, pois podem cair caliças devido a escarificação, conforme mostra a figura 10.

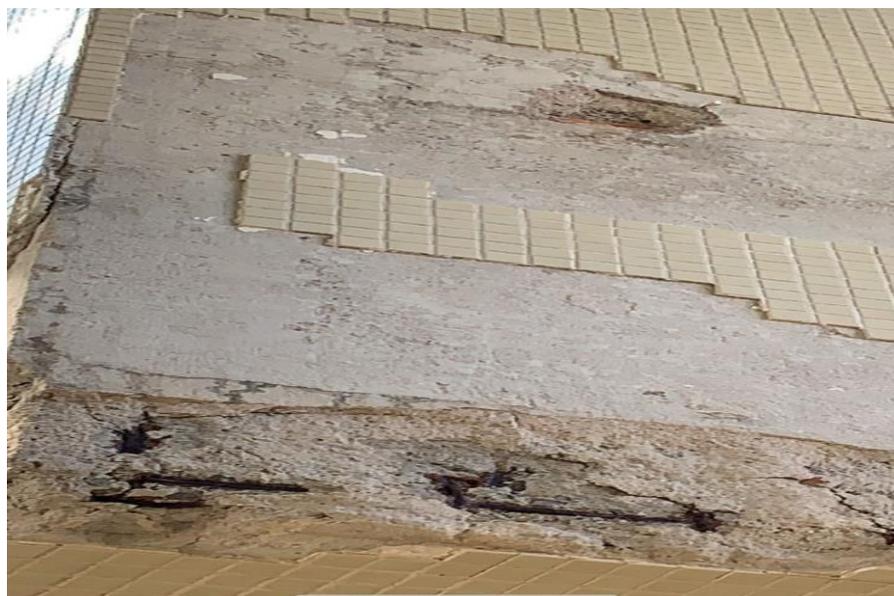
Figura 8 — Desagregação do concreto

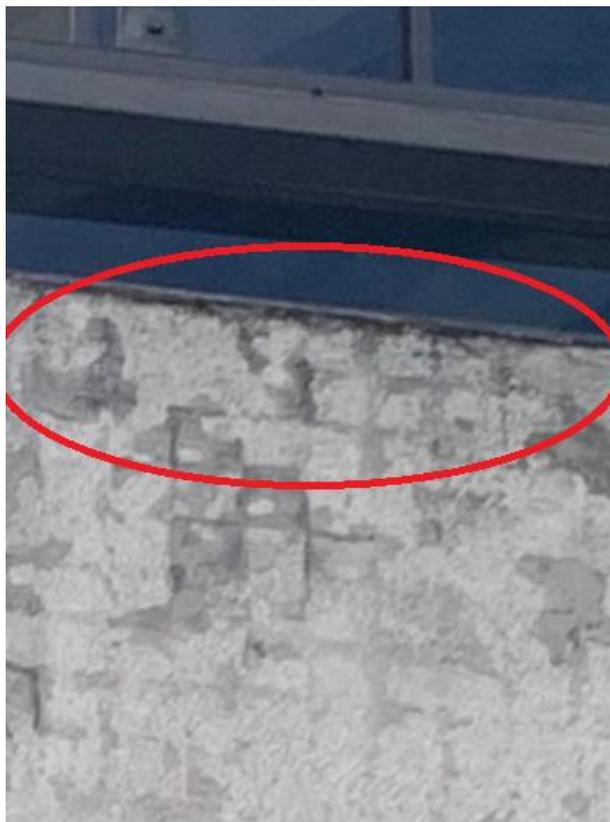
A presença da umidade é provocada por vazamentos nas paredes ou até mesmo pelo destacamento de algumas peças de pastilhas da fachada, conforme mostra na figura 12.

Figura 12 — Presença de umidade

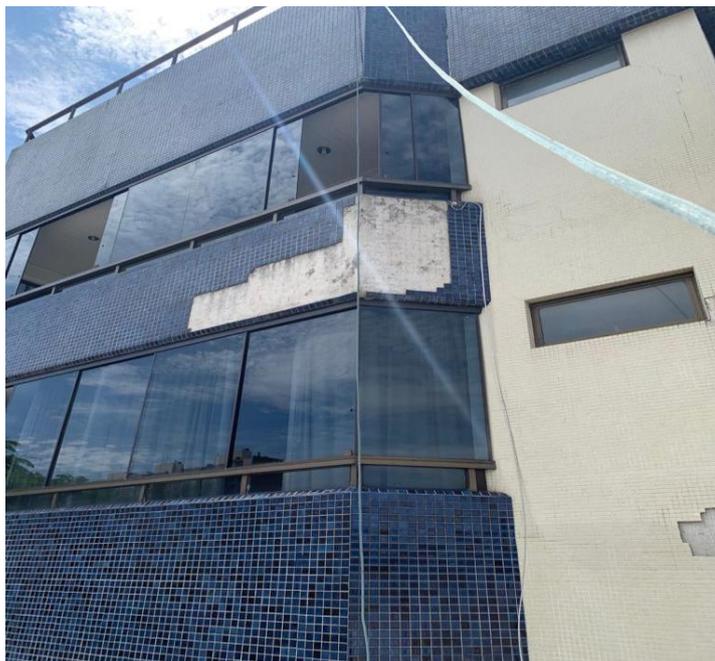
A importância de uma boa execução na hora de rejuntar o revestimento cerâmico de fachada é de suma importância, pois quando o rejunte é mal aplicado, especificado ou usado incorretamente, conseqüentemente vários problemas podem ocorrer, como por exemplo as infiltrações lentas e o deslocamento cerâmico. Na figura 13 é possível observar o deslocamento cerâmico.

Figura 13 — Desplacamento cerâmico

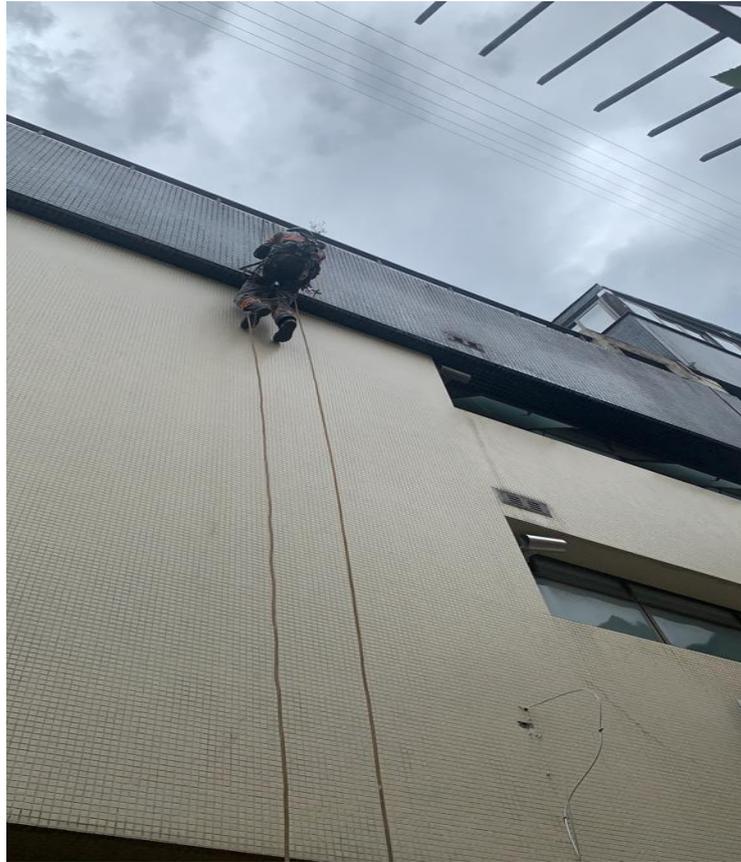
O edifício estudado apresentou diversos pontos da fachada com o som oco, onde foi possível verificar que as placas de cerâmica de fachada estavam soltas e demonstram riscos tanto na questão estética como risco de queda. Os pontos identificados na fachada A, B, C foram identificados conforme mostra nas figuras 14, 15 e 16.

Figura 14 — Teste de percussão

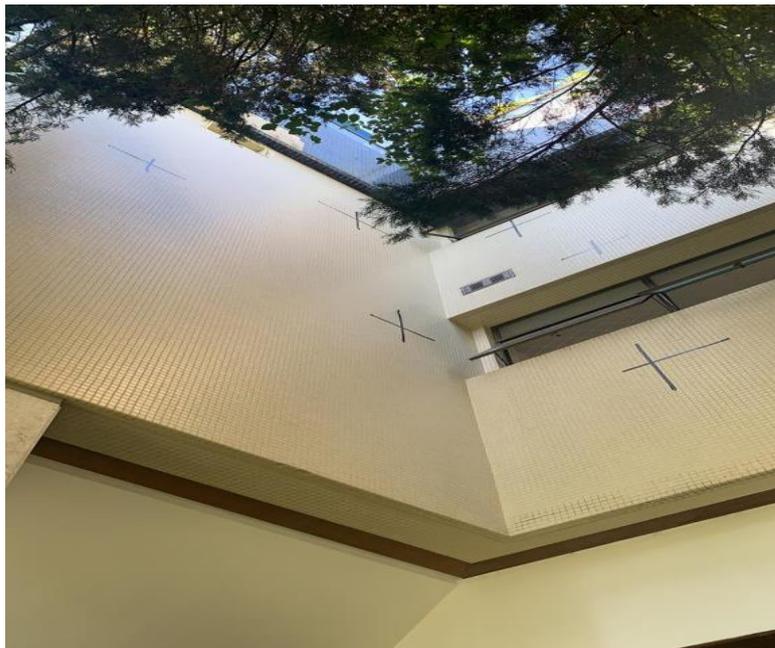
Figura 15 — Identificação dos pontos com cerâmica solta na fachada A.

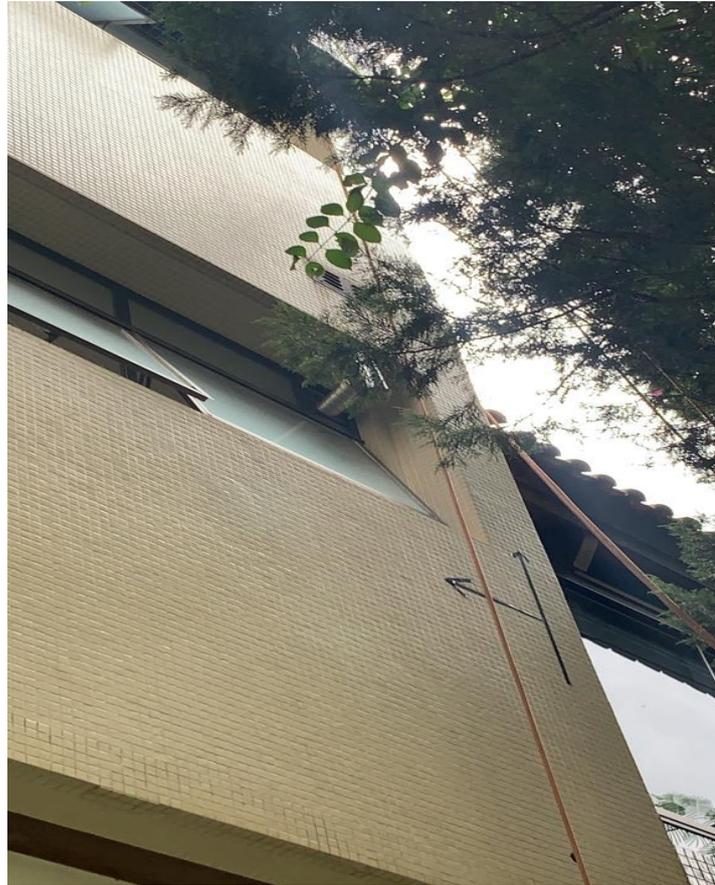
Figura 16 — Identificação dos pontos com cerâmica solta na fachada B

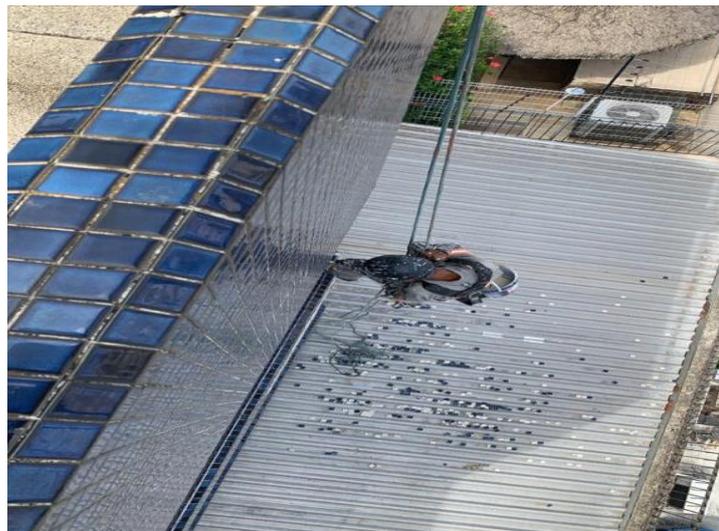
Figura 17 — Retirada das pastilhas cerâmicas que estão desprendidas da fachada

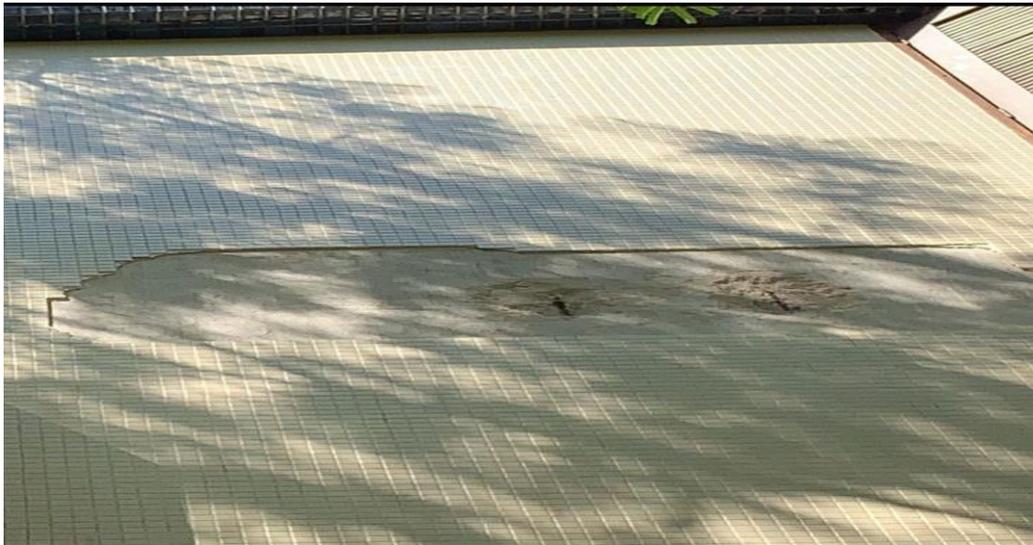
O deslocamento cerâmico que é a manifestação patológica principal neste edifício apresentado no estudo, foi o que possibilitou que a água proveniente da chuva penetrar no concreto armado aumentando a umidade e conseqüentemente ocorrência da penetração de agentes agressivos como o dióxido de carbono, pois ocorre que abaixa o pH das armaduras e gera a reação eletroquímica, causando sua deterioração.

Vale ressaltar que a corrosão da armadura é uma manifestação que acaba comprometendo a estética da edificação quanto a segurança da estrutura da edificação. Nas figuras 18 e 19 é possível ver a manifestação mencionada acima.

Figura 18 — Corrosão da armadura

Para solucionar a corrosão do concreto, anteriormente na etapa de desagregação foi feita a limpeza da área, escarificação da superfície e isolamento das áreas onde circulam os moradores e visitantes.

Posteriormente, foi aplicado na armadura e espaços o produto GRAUTE, conforme mostra na figura 20.

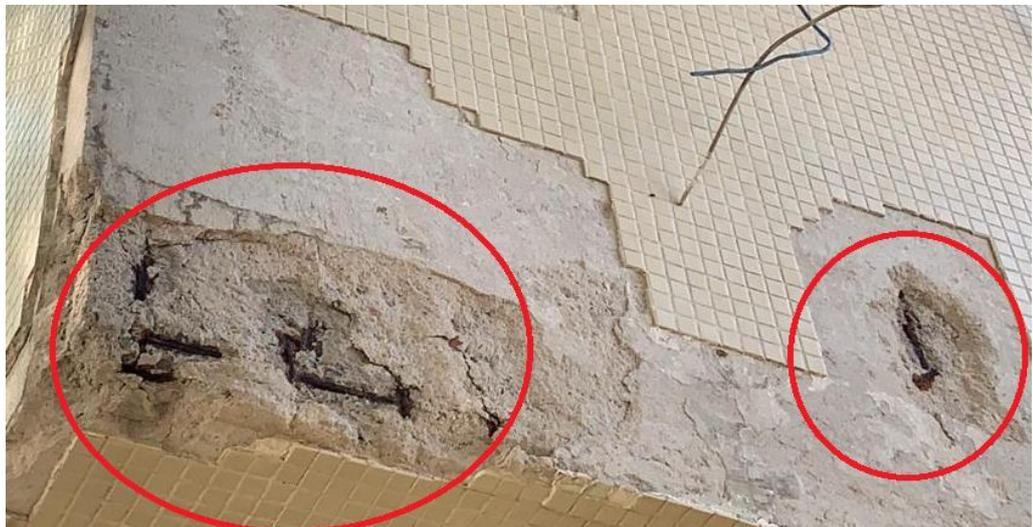
Figura 19 — Corrosão da armadura
