UNIVERSIDADE DO SUL DE SANTA CATARINA

**INVESTIGAÇÃO DOS PROBLEMAS PATOLÓGICOS MAIS INCIDENTES
MANIFESTADOS NO PRÉDIO DA UNIDADE TECNOLÓGICA DA UNISUL DE
TUBARÃO (CETTAL)**

2018

Trabalho de Conclusão de Curso apresentado ao Curso de Graduação em Engenharia Civil da Universidade do Sul de Santa Catarina como requisito parcial à obtenção do título de Engenheiro Civil.

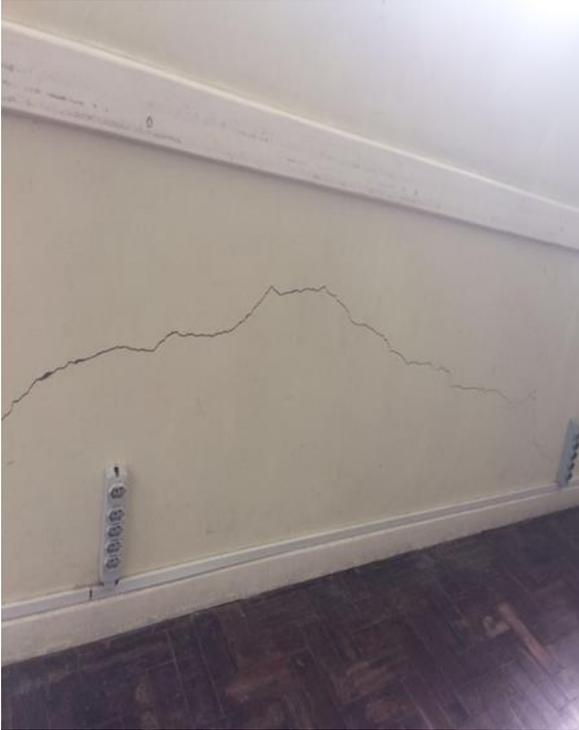
Figura 16 – Fissura Horizontal

Nas salas 114, 115 e 204, temos uma fissura horizontal, como mostra a Figura 16.

Possível causa: Fissuras causadas por movimentação dos solos.

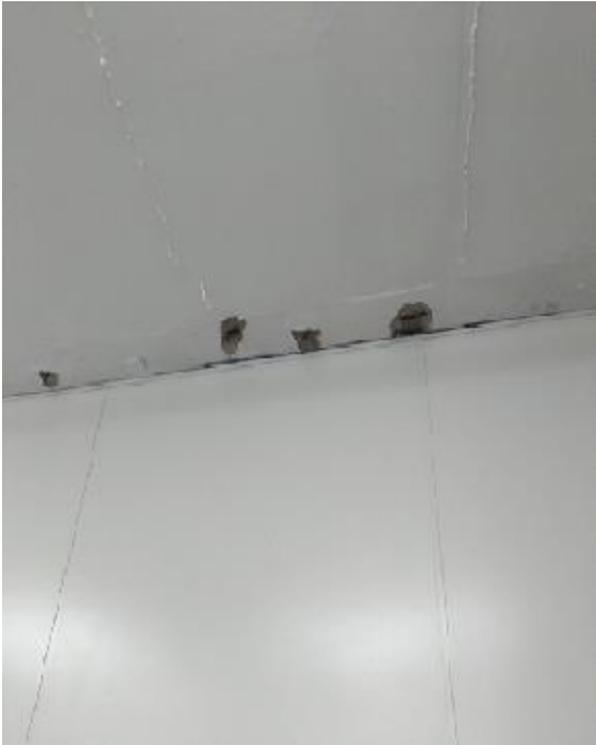
Figura 17 – Corrosão de Armadura

Na sala 210 e corredor, temos um exemplo de corrosão de armadura, como mostrado na Figura 17.

Possível causa: Contato de água com as armaduras de aço da estrutura.

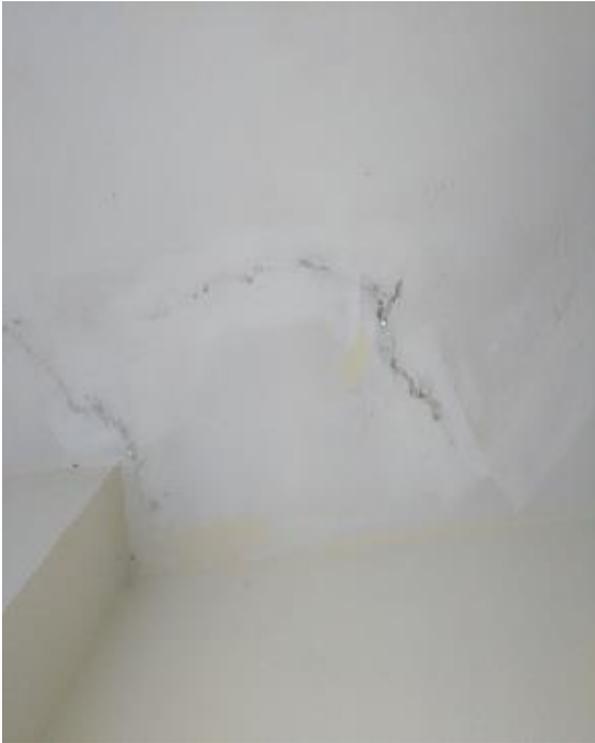
Figura 18 – Infiltração na Laje

Localizada no piso superior do prédio, como mostra a Figura 18, temos um exemplo de infiltração na laje.

Possível causa: Acúmulo de poças d'água sobre a laje e conseqüentemente falha na cobertura.

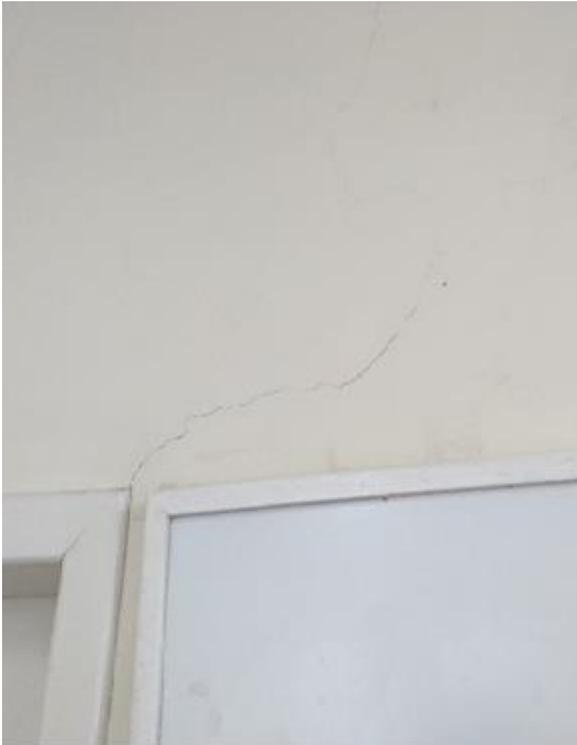
Figura 19 – Fissura Inclinada Próxima a Abertura

Tem-se uma fissura inclinada próxima a abertura, localizada na parte inferior do prédio, conforme apresentado na Figura 19, onde a mesma se encontra em quase todas as salas.

Possível causa: Fissuras causadas por falta de vergas e contra-vergas.

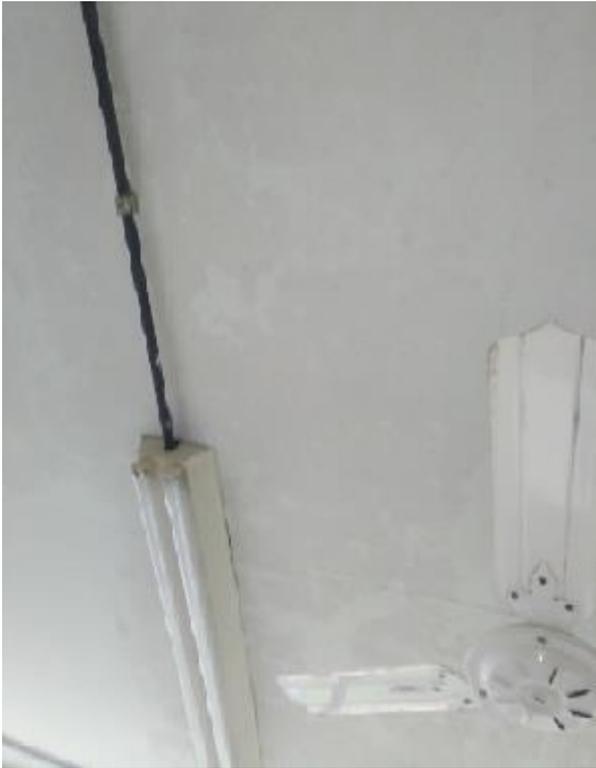
Figura 20 – Manchas de Umidade

Na parte superior do prédio, encontram-se manchas de umidade, como mostra a Figura 20.

Possível causa: A falta de impermeabilização, bem como também pode ser ocasionado por problemas nas redes pluviais ou calhas.

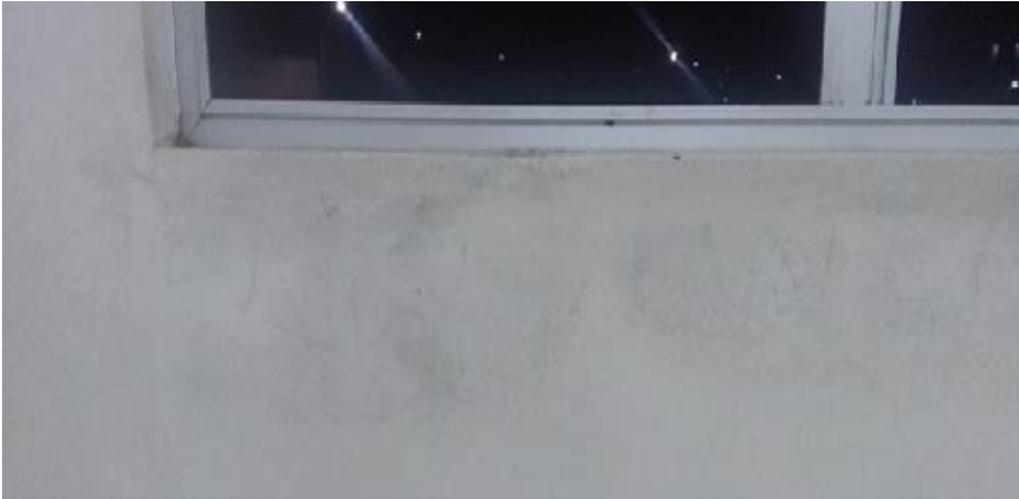
Figura 21 – Mofos e Bolores

Nas salas superiores do prédio, apresentam-se mofos e bolores, como mostrado na Figura 21.

Possível causa: Acúmulo de umidade na parede, e por ser um local pouco arejado.

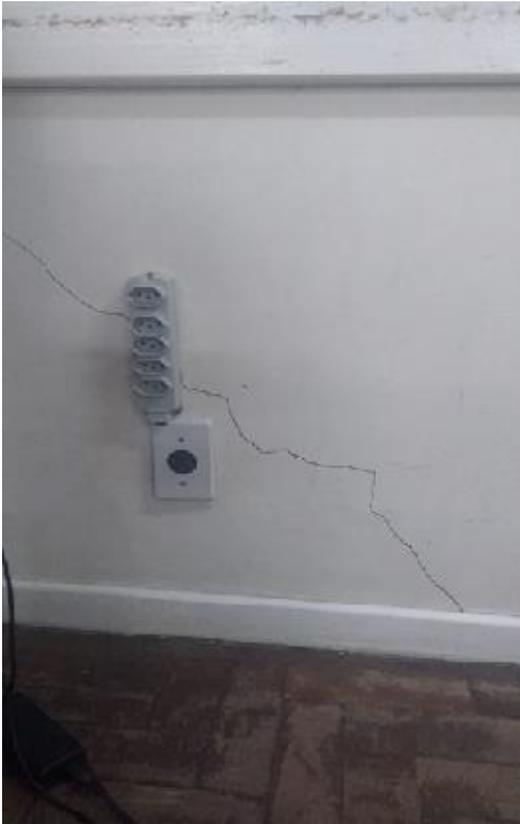
Figura 22 – Fissura Inclinada na Parede

Nas salas 205, 113 e 112, existem fissuras inclinadas nas paredes, conforme Figura 22.

Possível causa: Recalque diferencial.

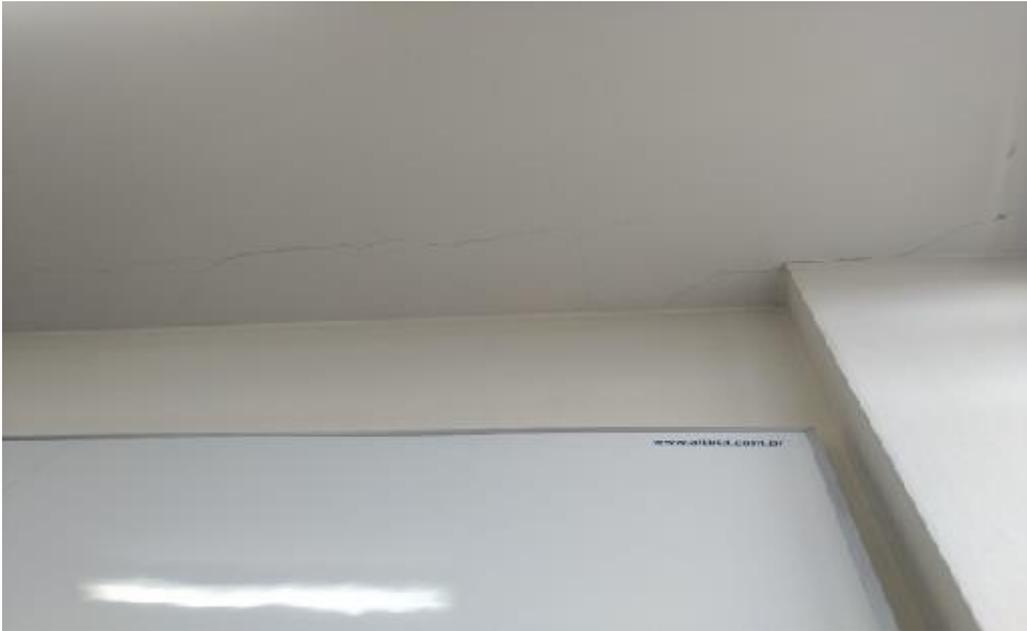
Figura 23 – Fissura na Laje

A seguir a Figura 23 mostra uma fissura na laje, localizada nas salas na parte superior do prédio.

Possível causa: Movimentação térmica da laje.

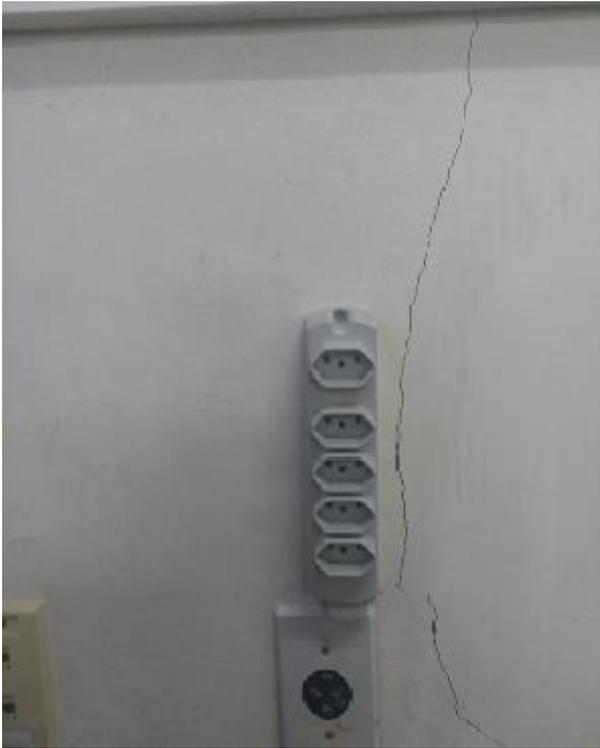
Figura 24 – Fissura Vertical na Parede

Como exemplo de fissura vertical na parede, temos a Figura 24, a qual está localizada nas salas inferiores do prédio.

Possível causa: Atuação de sobrecargas na laje superior.

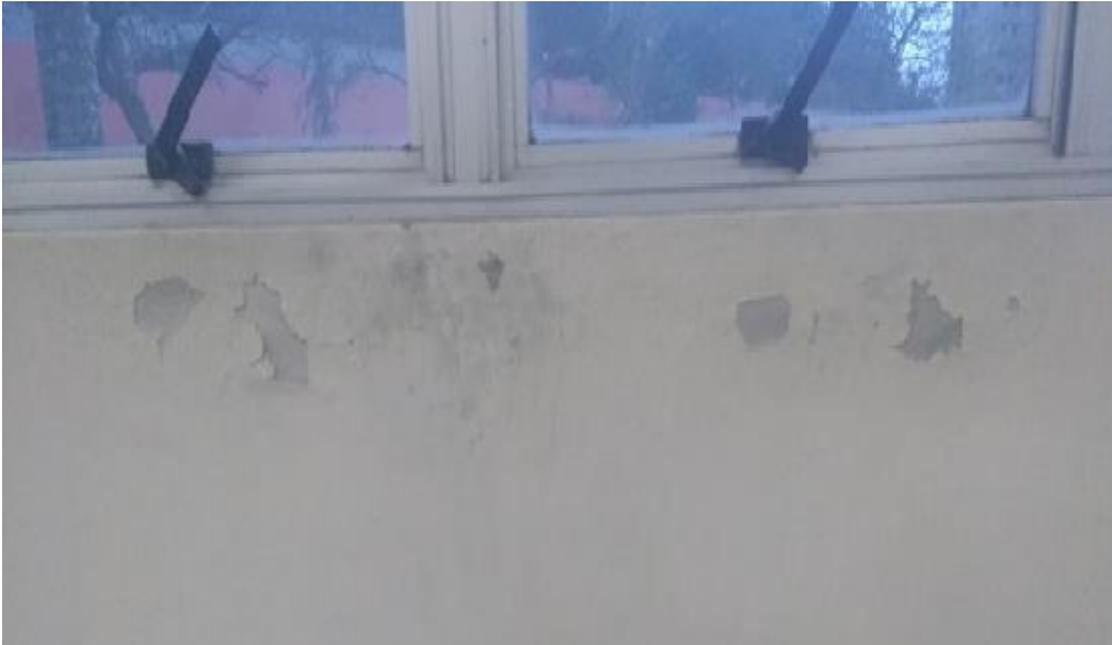
Figura 25 – Descolamento do Revestimento

O descolamento do revestimento pode ser encontrado em algumas salas do piso térreo e superior, como mostra a Figura 25.

Possível causa: Falta/falha no processo de impermeabilização e umidade por capilaridade.

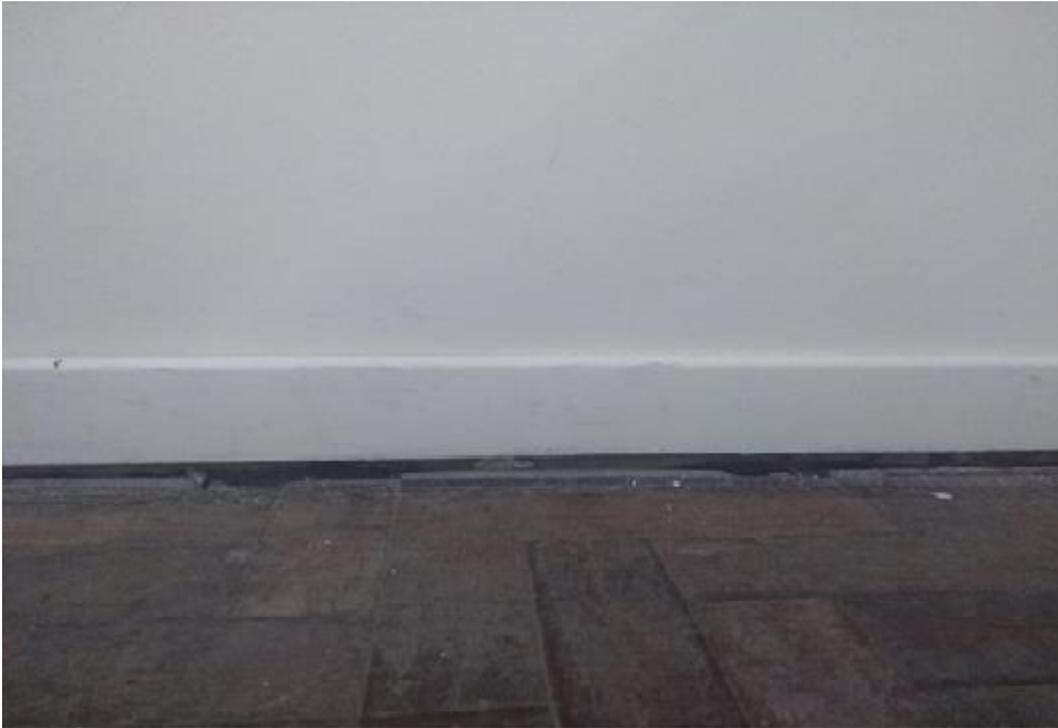
Figura 26 – Recalque de contra piso

As salas 104, 105 e 106, apresentam recalque de contra piso, conforme mostra a Figura 26.

Possível causa: Lago ao lado do prédio.

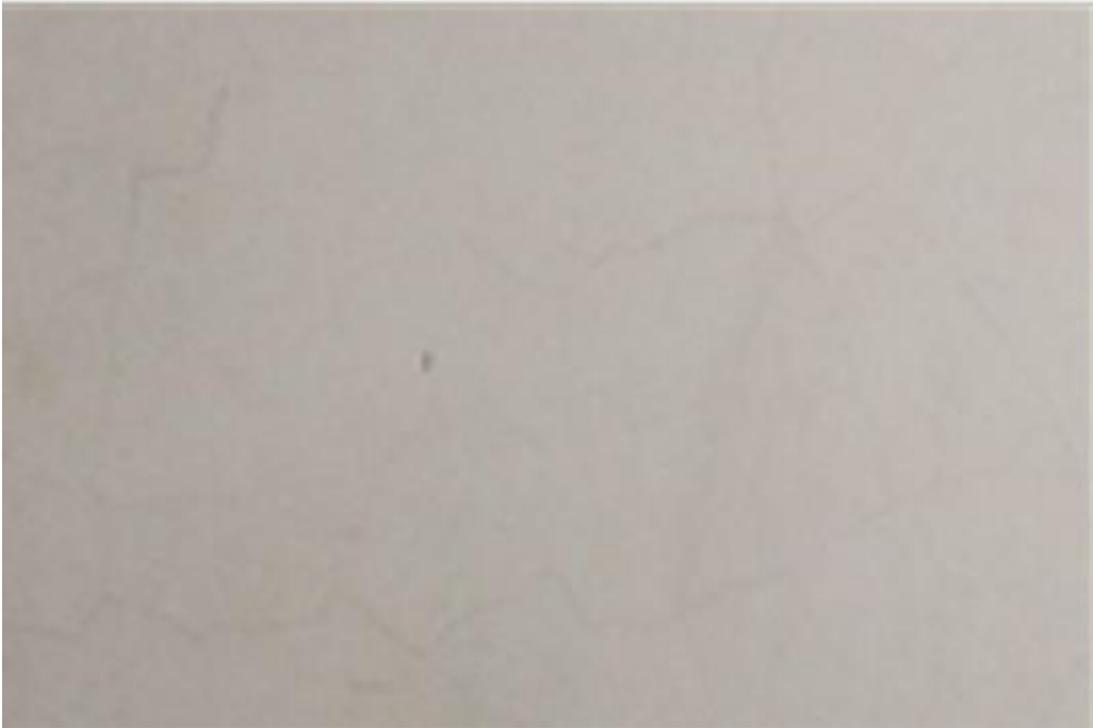
Figura 27 – Fissuras Mapeadas na Parede

Exemplos de fissuras mapeadas na parede podem ser encontradas nos corredores e salas do piso térreo, como mostra a Figura 27.

Possível causa: A retração da argamassa de revestimento é uma causa presumível. As fissuras desenvolvidas demonstram uma distribuição uniforme, com linhas mapeadas que se transpassam formando ângulos próximos de 90°. O consumo elevado de cimento na argamassa resulta na potencialidade do aparecimento de fissuras.

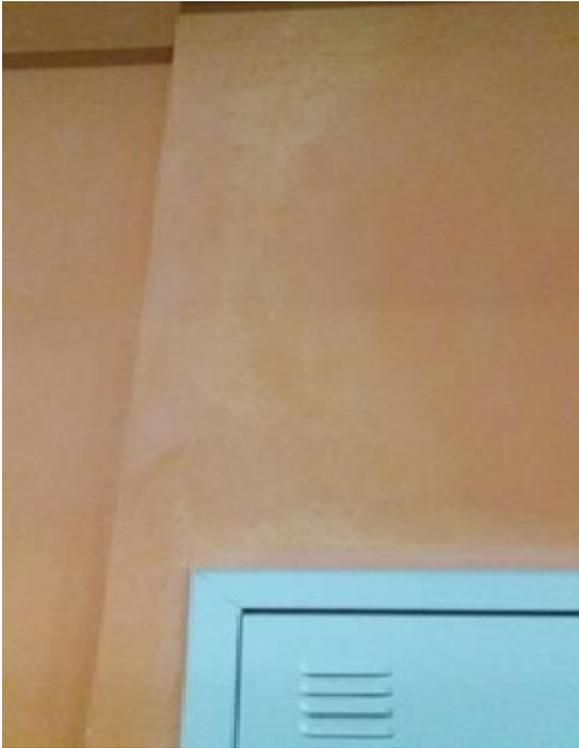
Figura 28 – Eflorescência

Um exemplo de eflorescência é apresentado na Figura 28, sendo localizada nos corredores do piso térreo.

Possível causa: Devido a aplicação da tinta sobre o reboco úmido.
