## **Manifestações Patológicas de Construção Histórica: Igreja Santo Antônio de Sete Lagoas/MG**

**Mauro Lúcio do Amaral<sup>1</sup>**  
Mauro71@hotmail.com.br

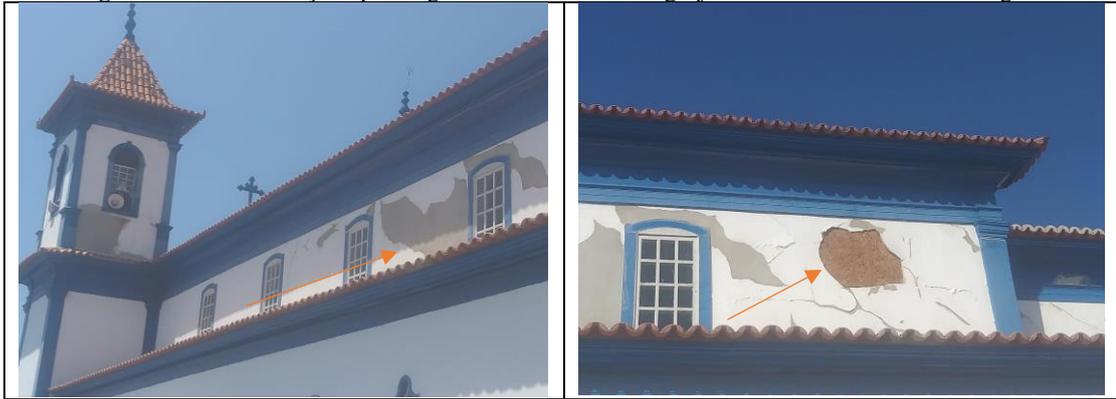
**Figura 9** – Manifestações patológicas encontradas na Igreja Santo Antônio de Sete Lagoas

Na Figura 9 mostram as manifestações patológicas da área externa, apontando o descolamento da pintura. Foi evidenciado esse tipo de anomalia em vários pontos da edificação, sendo mais expressivo na parte externa, com o aparecimento dos tijolos antigos que eram feitos de argila e palha seca.

O desgaste da madeira é oriundo das infiltrações ocorridas da parte superior da estrutura, apontado na figura 9. Como ação corretiva para essa patologia, a NBR 13245 (Abnt, 2011), menciona a importância da identificação da origem do problema, para o tratamento de maneira adequada. Assim, quando se trata de madeira envelhecida, é necessário realizar um lixamento e/ou aplicar um tratamento químico e utilizar fundo específico. As madeiras que não puderem ser aproveitadas devem ser retiradas.

Para a ação corretiva do descolamento da pintura, recomenda-se com o auxílio de uma espátula a retirada de toda a tinta solta, aplicar a lavagem, esperar secar, aplicar o selador e, em seguida, aplicar uma nova tinta (Otoni, 2021).

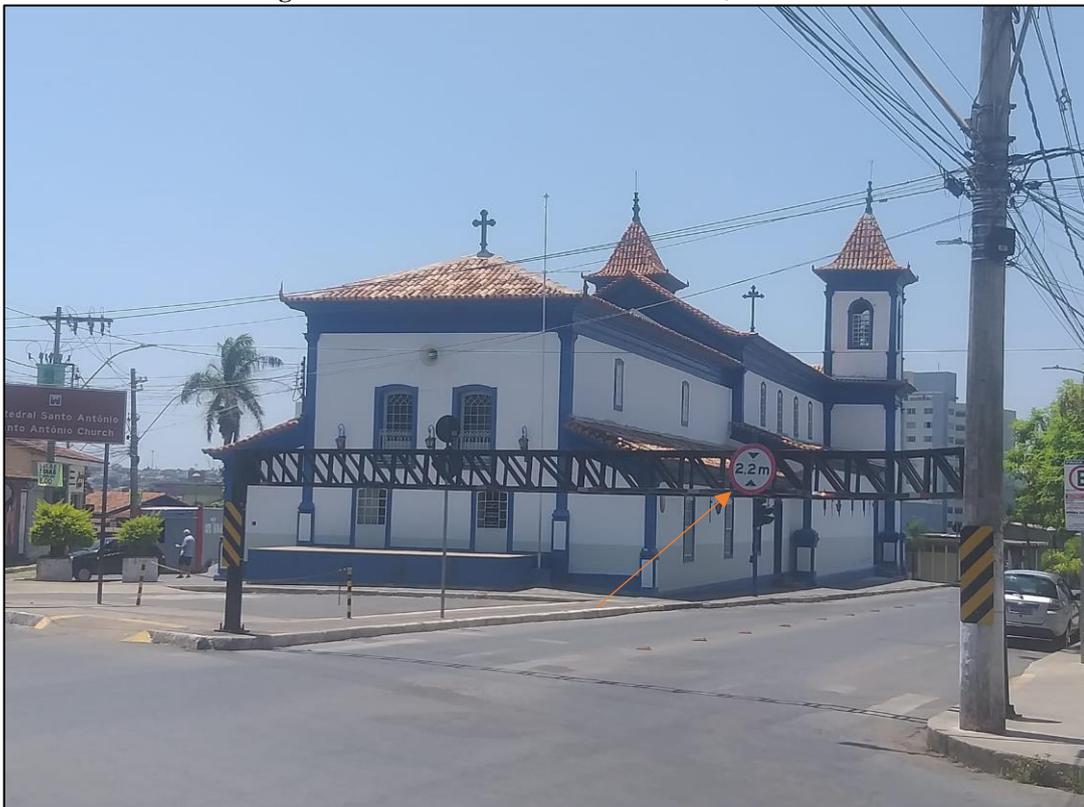
**Figura 10** - Limite de altura via lateral de 2,20 metros

Outro ponto importante é que a igreja tem um limite de altura via lateral de 2,20 metros, a fim de inibir o fluxo de veículos de grande porte em função de trepidações, abalos na estrutura, para que possa ser protegido o patrimônio. A Figura 10 mostra a estrutura que sinaliza o impedimento do tráfego desse tipo de veículo.

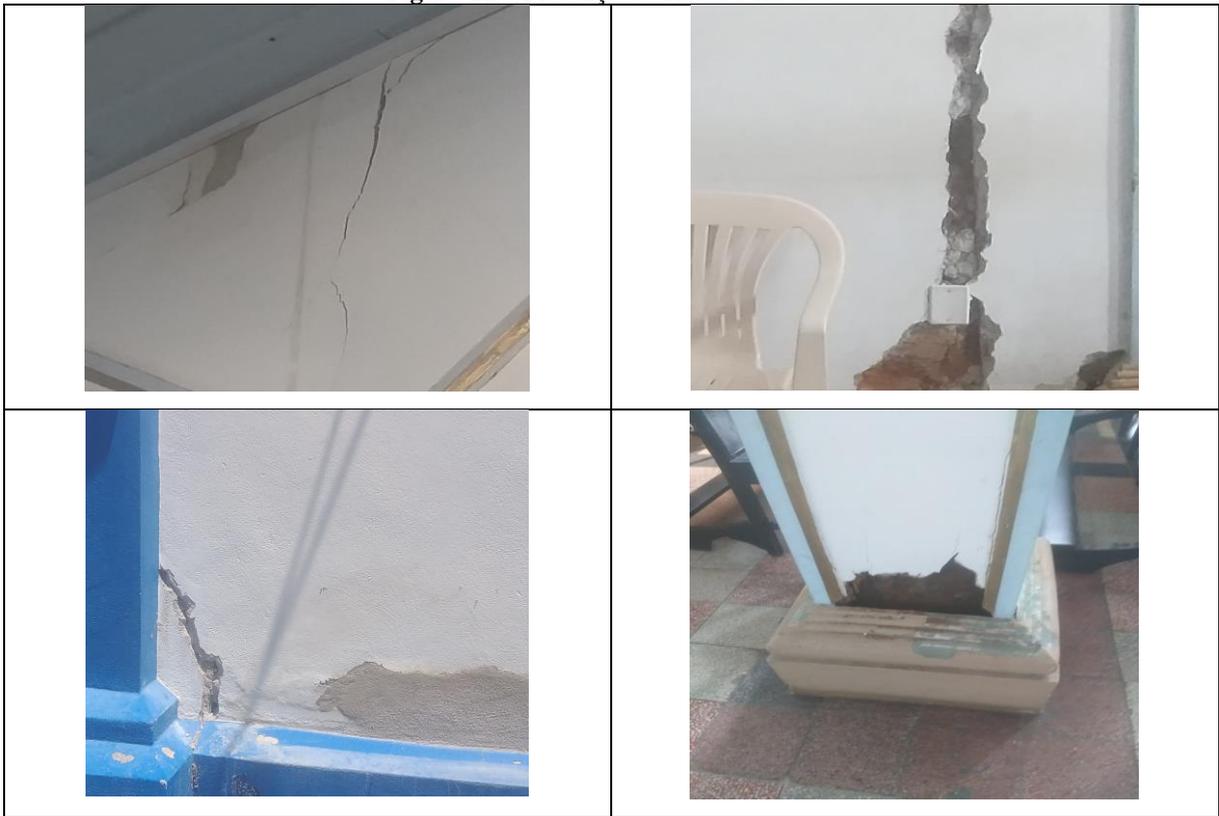
**Figura 11** – Presença de trincas e fissuras

Foi encontrado trinca de aproximadamente 1,50 m de comprimento por 0,5 mm de profundidade e 0,3 mm de largura, bem como fissuras de aproximadamente 2 metros de altura por 8 cm de largura e 7 cm de comprimento, demonstrado na figura 11.

As laterais da igreja ficam todas abertas, que possibilita o contato constante do calor em excesso e baixa umidade, causando o aparecimento das fissuras, originárias pela retração do concreto. Também, foi observado grandes rachaduras e trincas próximas aos pilares.

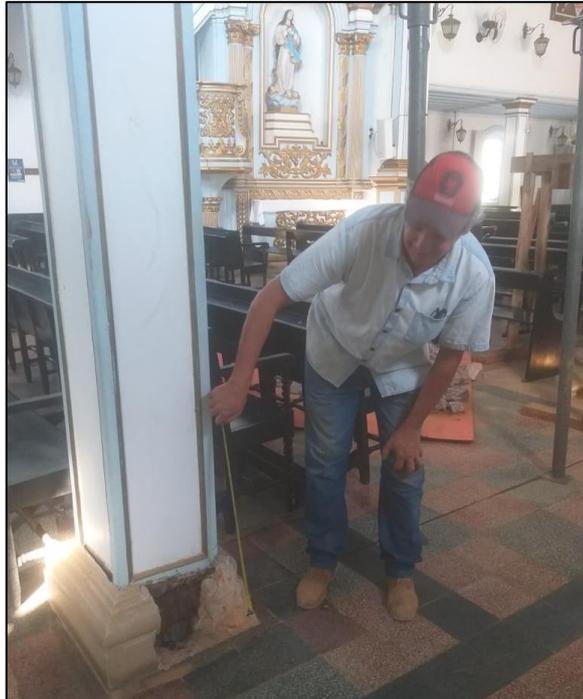
**Figura 12** – Pilar de madeira 0,30 m<sup>2</sup>

Os principais motivos do aparecimento das fissuras e as trincas foram causados pelas patologias dos pilares de madeira. O problema foi causado pelo afundamento dos pilares, pois o solo cedeu com o tempo, comprometendo a vida útil da estrutura, além disso com passar do tempo a madeira foi apodrecendo e cedendo dentro da terra. Os pilares servem como suporte para as cargas estruturais de todo o edifício. Essa abertura na Figura 12 tem 0,30 m<sup>2</sup>. Nesse

local foi retirado a madeira para fazer uma sondagem para verificar se será preciso o reforço, conforme demonstrado a imagem.

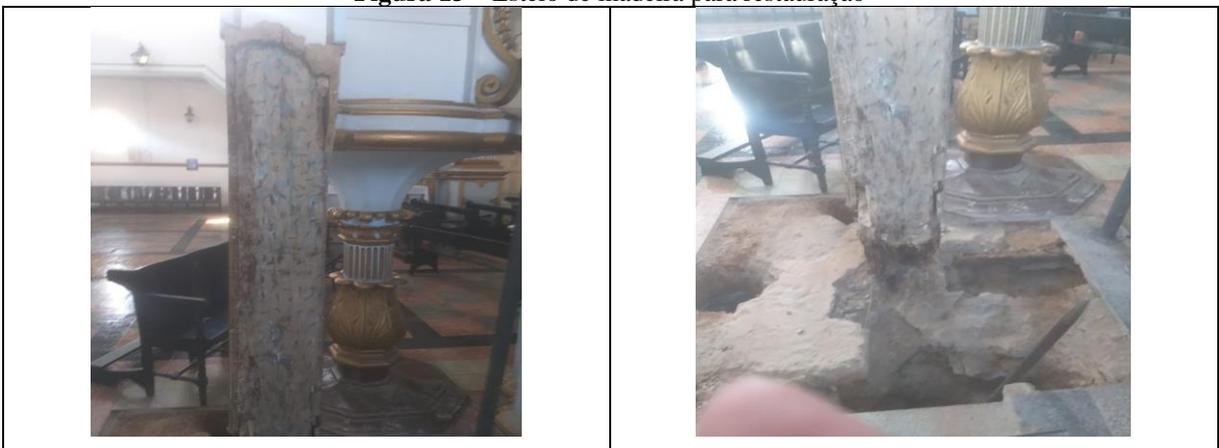
**Figura 13** – Esteio de madeira para restauração

Na Figura 13 mostra uma retirada da estrutura de madeira, onde estão sendo feitas restaurações em partes. O tamanho corresponde aproximadamente 2 metros de altura por 25cm<sup>2</sup>, lembrando que a restauração na parte debaixo dele é revestido de madeira prensada e está sendo feito um reforço com 4 estacas à sua volta no solo. Ao observar a estrutura foi notado que a parte da alvenaria estava exposta.

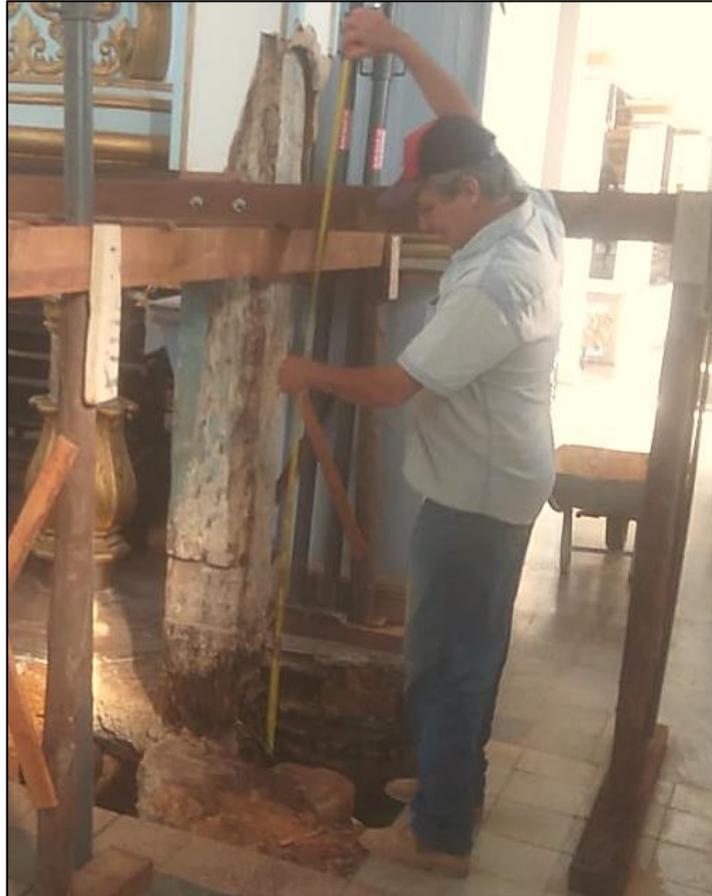
**Figura 14** – Retirada da madeira deteriorada do pilar

Nesse pilar, a altura do piso até onde retirou a madeira para restauração foi de 1,70 m conforme mencionado na Figura 14.

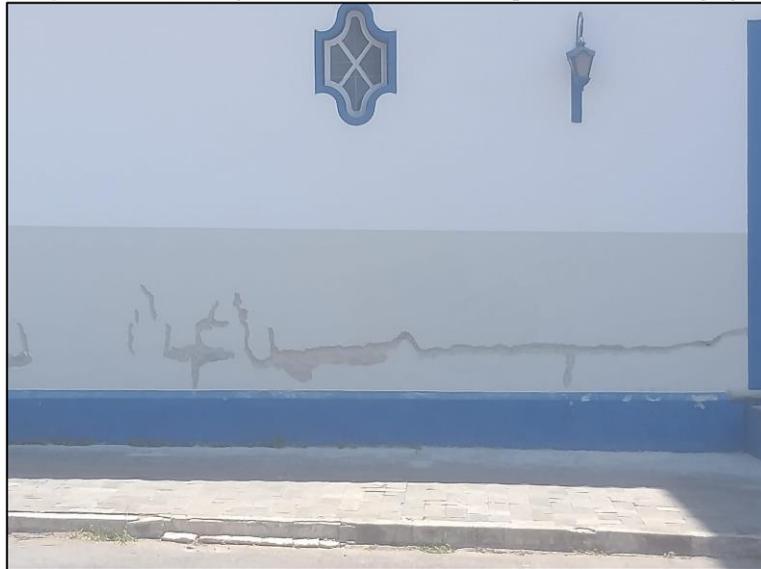
**Figura 15** – Presença de trincas e fissuras na parte externa da igreja

Na área externa, identificou-se a presença de trincas com tamanho médio de 2,5 metros comprimento por 3 metros de largura e fissuras com tamanho médio de 5 centímetros (Figura 15). A causa dessa anomalia é devido a um revestimento que não suportou o esforço.

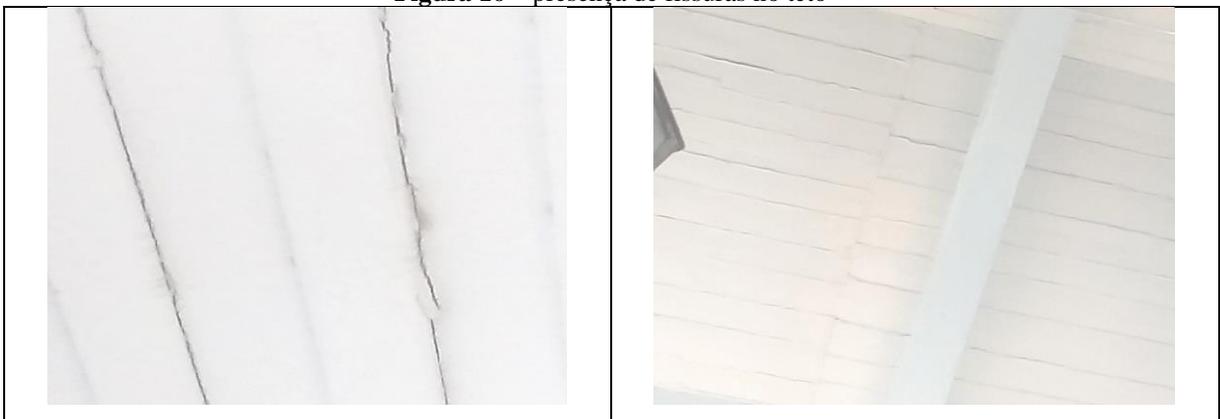
**Figura 16** – presença de fissuras no teto

O teto é feito de forro de tábuas de madeira, pregadas umas às outras, que com passar dos anos foram dilatando e criando fissuras entre elas (Figura 16). Portanto, foi possível observar o desgaste da madeira, ilustrado.
