**INVESTIGAÇÃO DAS MANIFESTAÇÕES PATOLÓGICAS MAIS INCIDENTES  
EM EDIFICAÇÕES HABITACIONAIS DE ALVENARIA ESTRUTURAL COM ATÉ  
CINCO ANOS DE USO**

**Tubarão**  
**2017**

Trabalho de Conclusão de Curso apresentado  
ao Curso de Engenharia Civil da Universidade  
do Sul de Santa Catarina como requisito  
parcial à obtenção do título de Engenheira  
Civil.

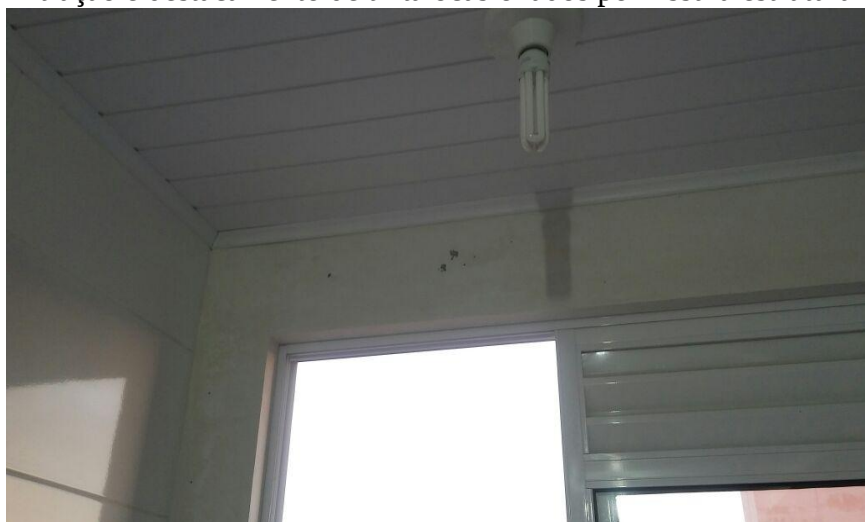
Figura 32 - Infiltração e destacamento de tinta ocasionados por fissura estrutural na fachada

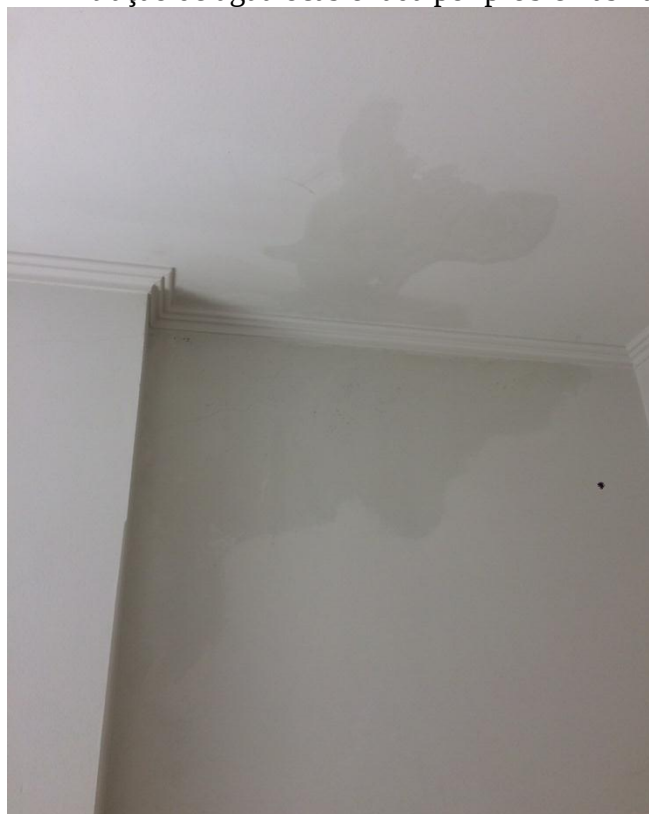
Figura 33 – Infiltração de água ocasionada por problemas na cobertura

**Possível causa:** Telhas quebradas e consequentemente falha na cobertura.

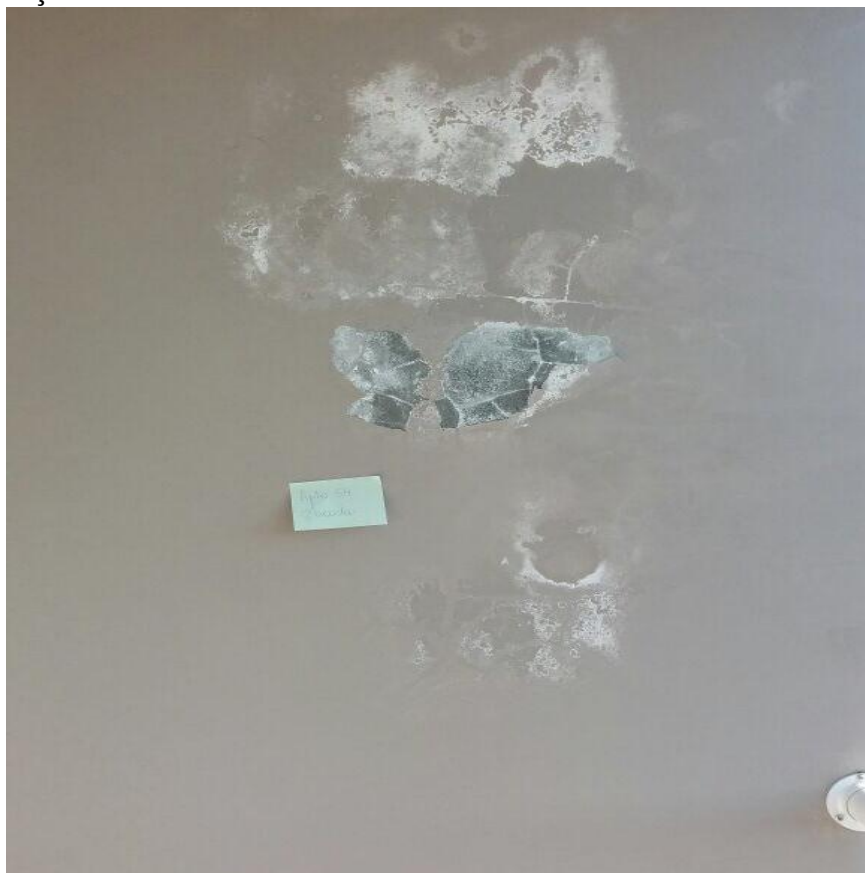
Figura 34 - Infiltração, destacamento de tinta e eflorescência ocasionadas por falta de impermeabilização

**Possível causa:** Falta de impermeabilização.

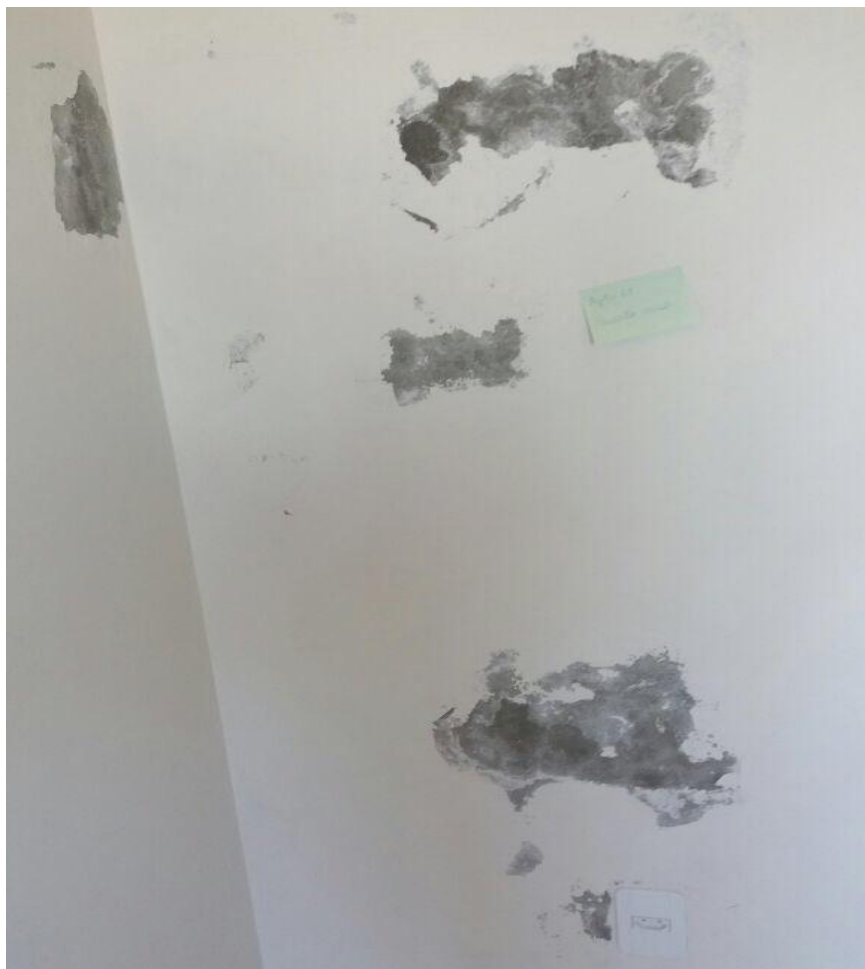
Figura 35 - Infiltração e destacamento de tinta ocasionados por falta de impermeabilização na fachada

**Possível causa:** Falta de impermeabilização.

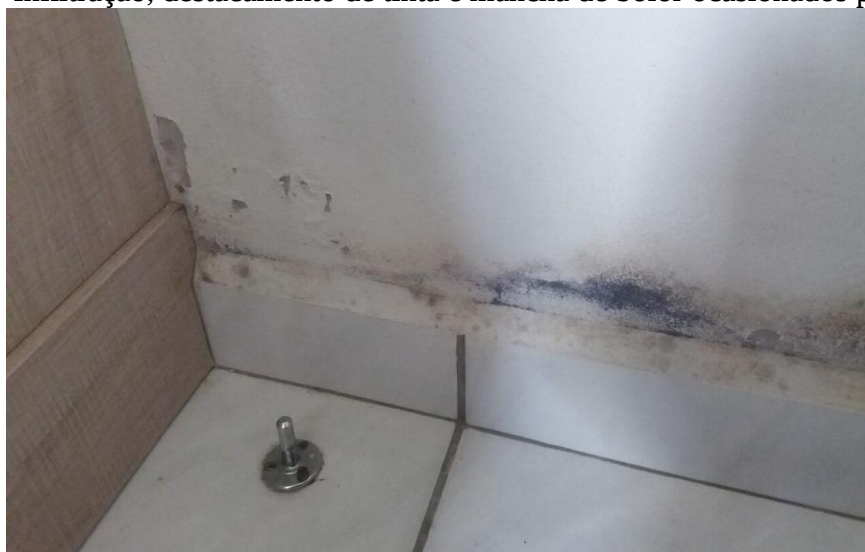
Figura 36 - Infiltração, destacamento de tinta e mancha de bolor ocasionados por mau uso

**Possível causa:** Instalação do dreno do ar-condicionado no duto de ventilação.

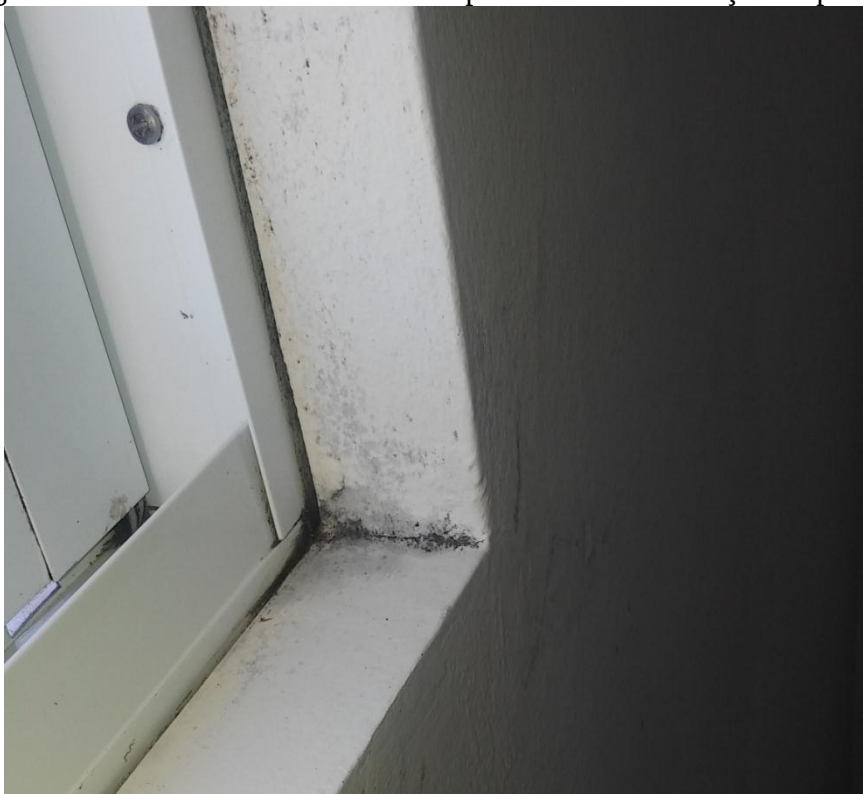
Figura 37 - Mancha escura ocasionada pela falha na inclinação do peitoril

**Possível causa:** Falta de inclinação do peitoril associado à falta de estanqueidade na interface alvenaria/esquadria.

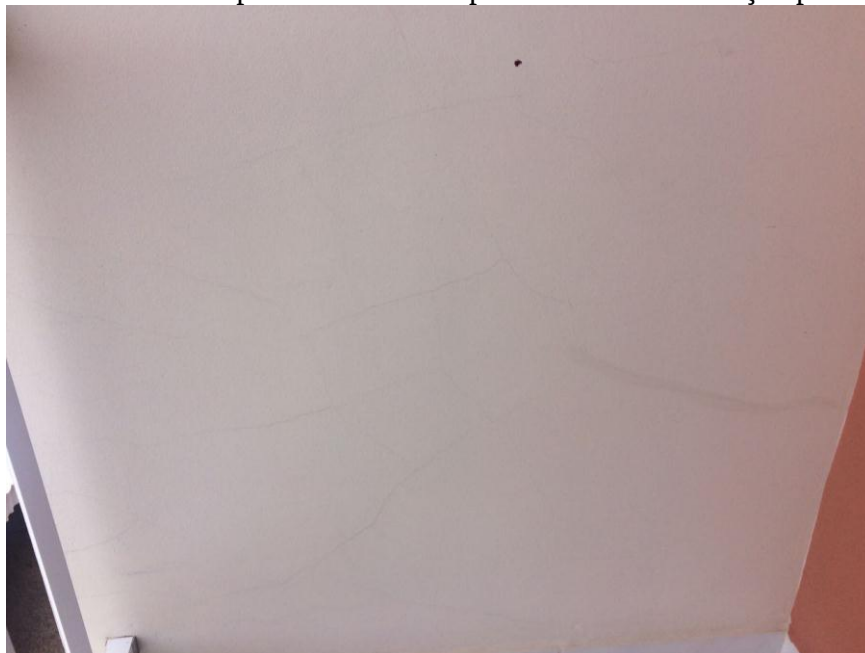
Figura 38 - Fissura mapeada ocasionada pela falta de manutenção preventiva

**Possível causa:** Falta de manutenção de pintura.

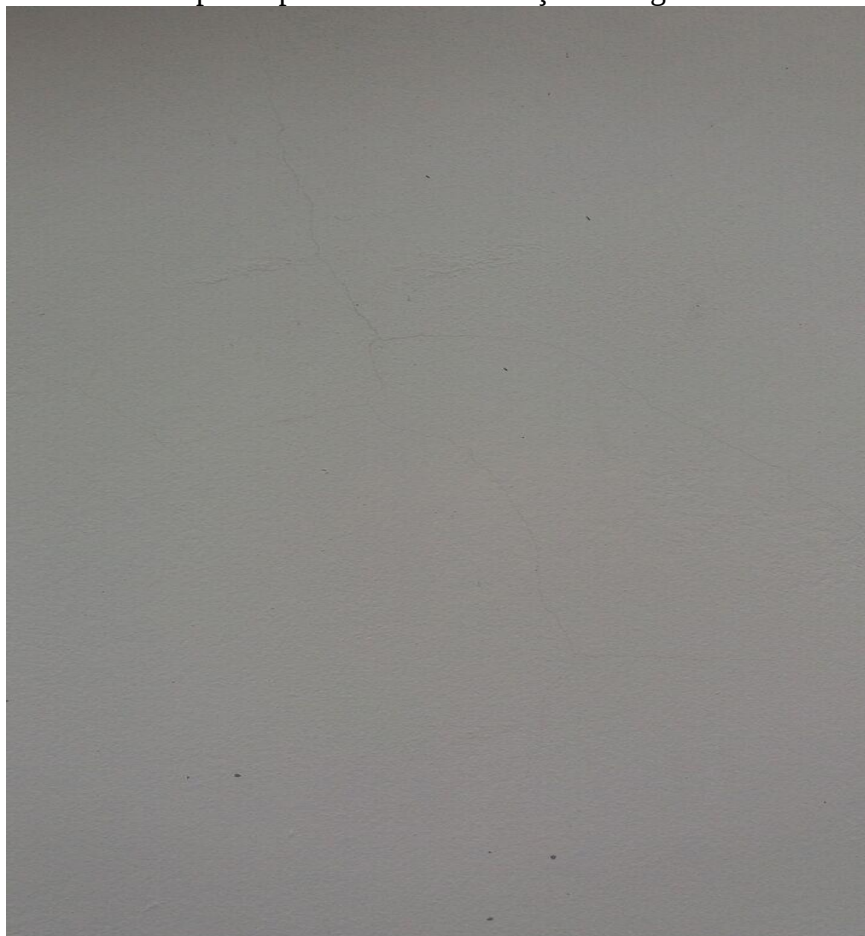
Figura 39 - Fissura mapeada proveniente da retração da argamassa de revestimento

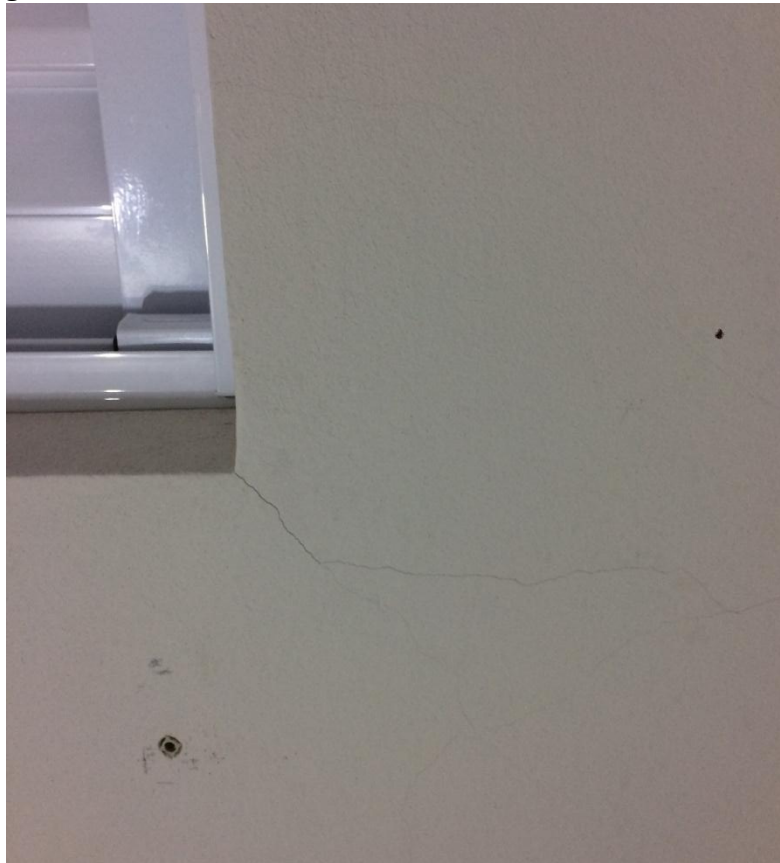
Figura 40 - Fissura inclinada devido à ineficiência de contraverga

**Possível causa:** Ineficiência de contravergas.

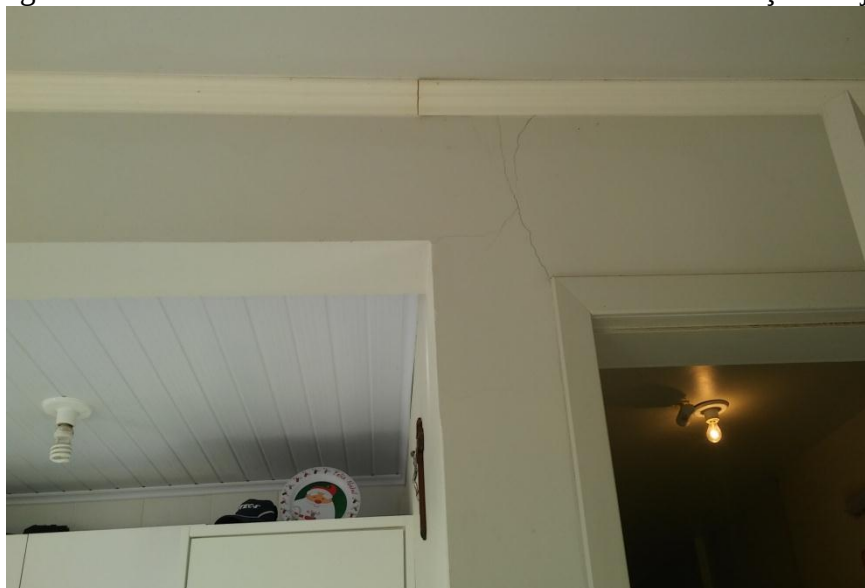
Figura 41 - Fissura inclinada no entorno da abertura em direção à laje

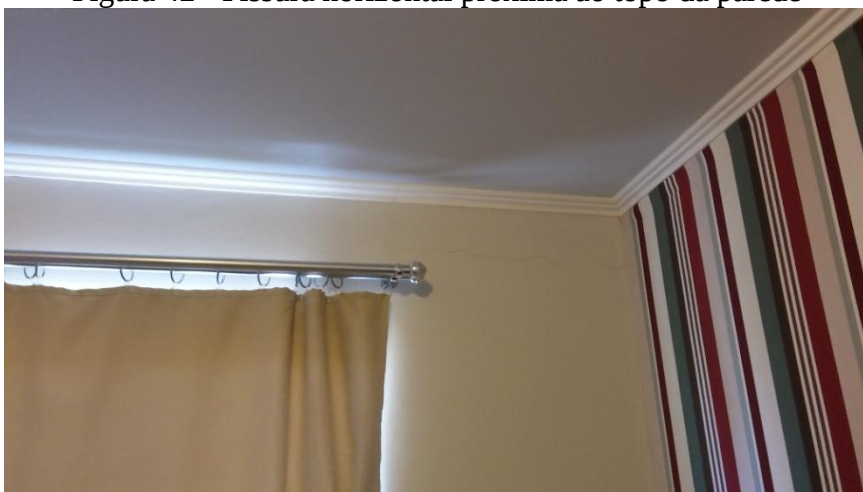
Figura 42 - Fissura horizontal próxima ao topo da parede

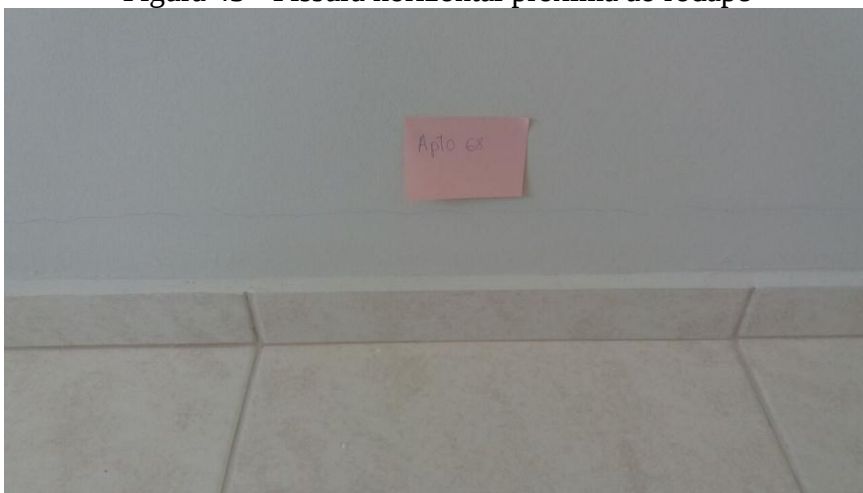
Figura 43 - Fissura horizontal próxima ao rodapé

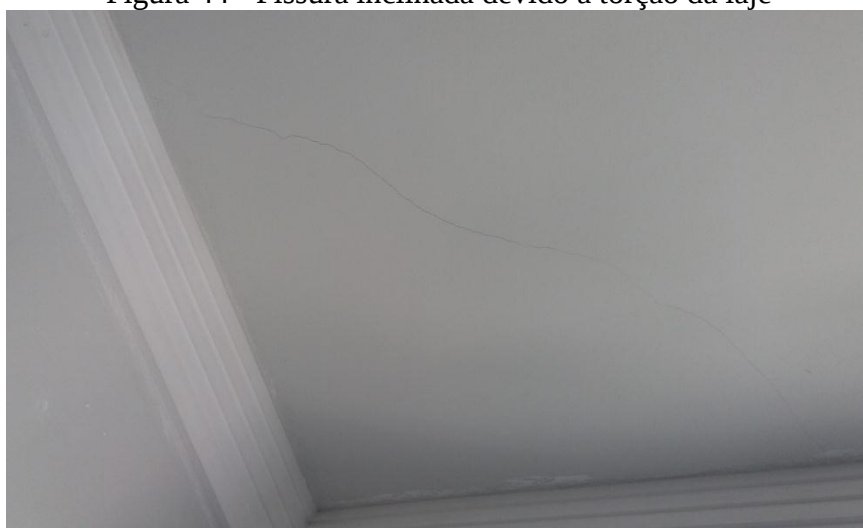
Figura 44 - Fissura inclinada devido à torção da laje

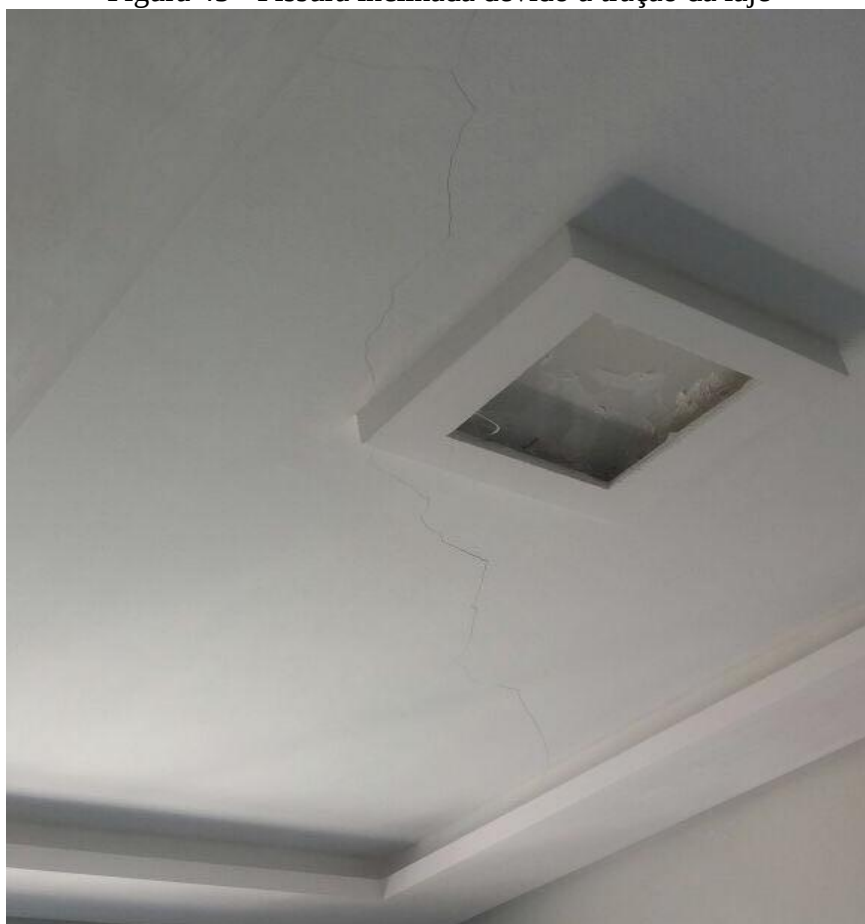
Figura 45 - Fissura inclinada devido à tração da laje

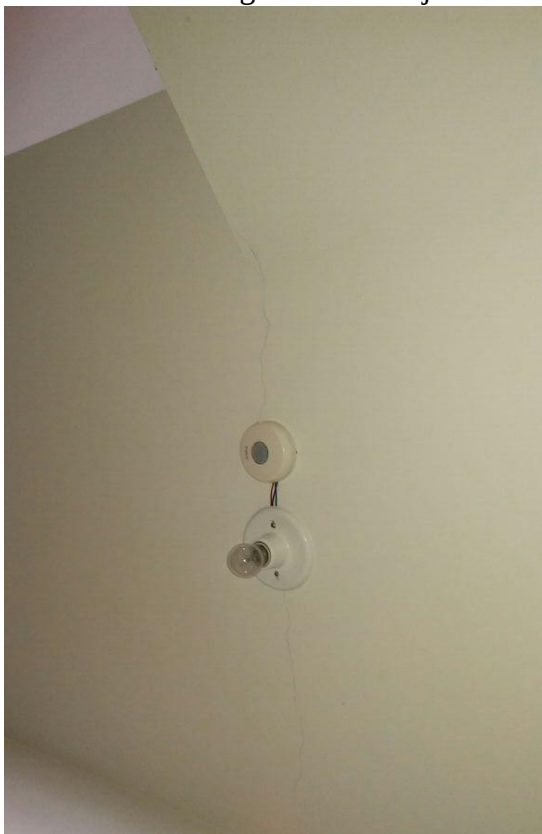
Figura 46 – Fissura longitudinal na laje de cobertura
