**LEVANTAMENTO DE PROBLEMAS PATOLÓGICOS ENCONTRADOS NA
PONTE NEREU RAMOS E SUGESTÃO DE POSSÍVEIS MEIOS DE
RECUPERAÇÃO**

Tubarão
2019

Trabalho de Conclusão de Curso apresentado
ao Curso de Engenharia Civil da Universidade
do Sul de Santa Catarina como requisito parcial
à obtenção do título de Engenheiro Civil.

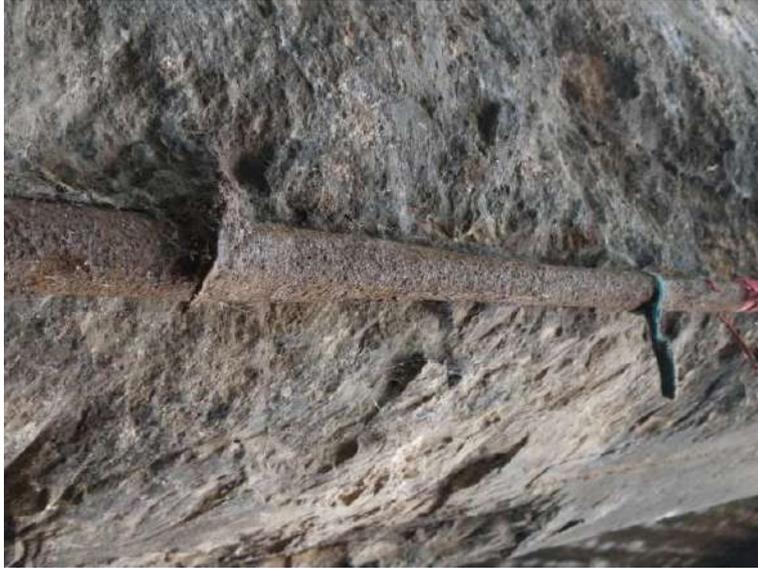
Figura 40 – Armadura exposta sob uma das longarinas

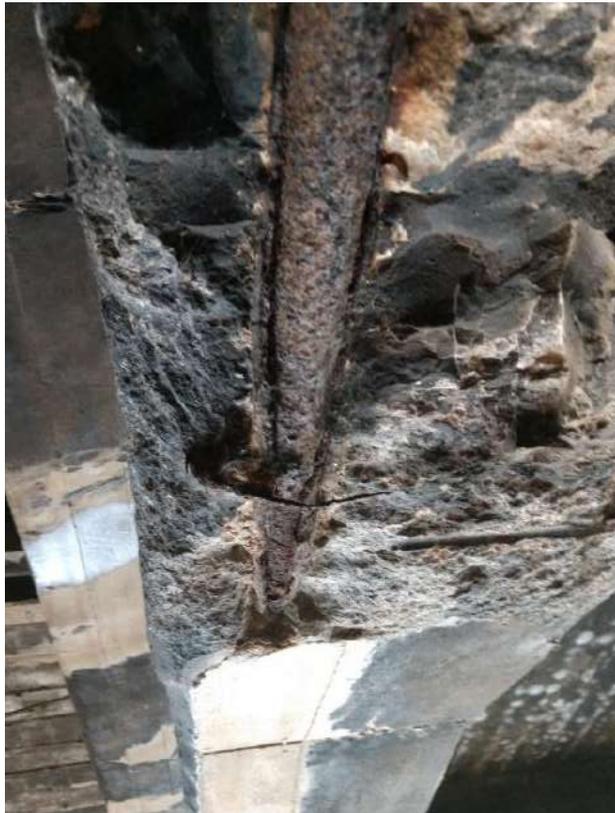
Figura 41 – Armadura exposta sob a outra longarina da ponte

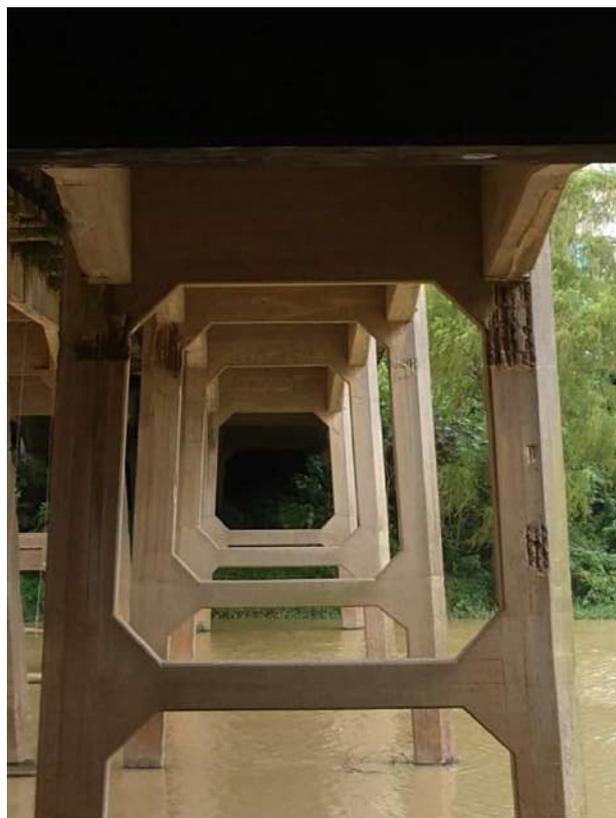
Figura 42 – Armaduras expostas nos pilares centrais da estrutura

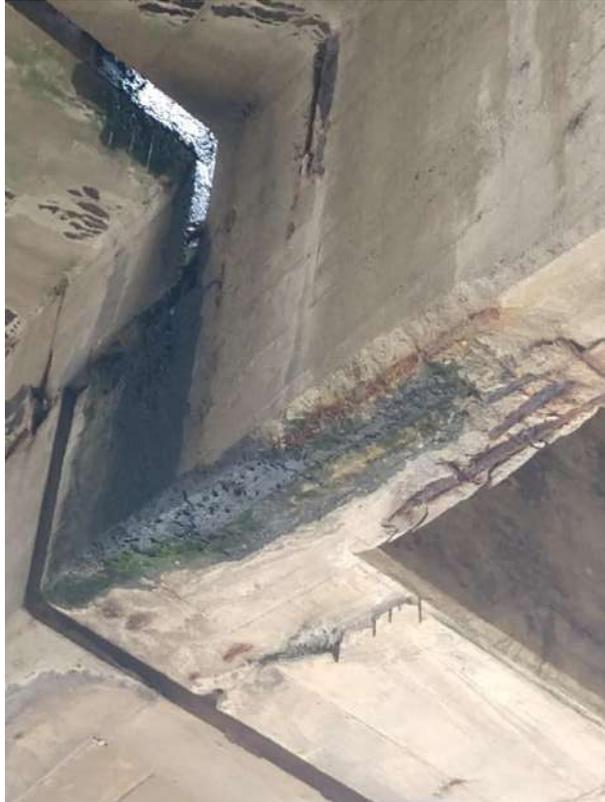
Figura 43 – Corrosão e eflorescência registradas sob uma das juntas de dilatação

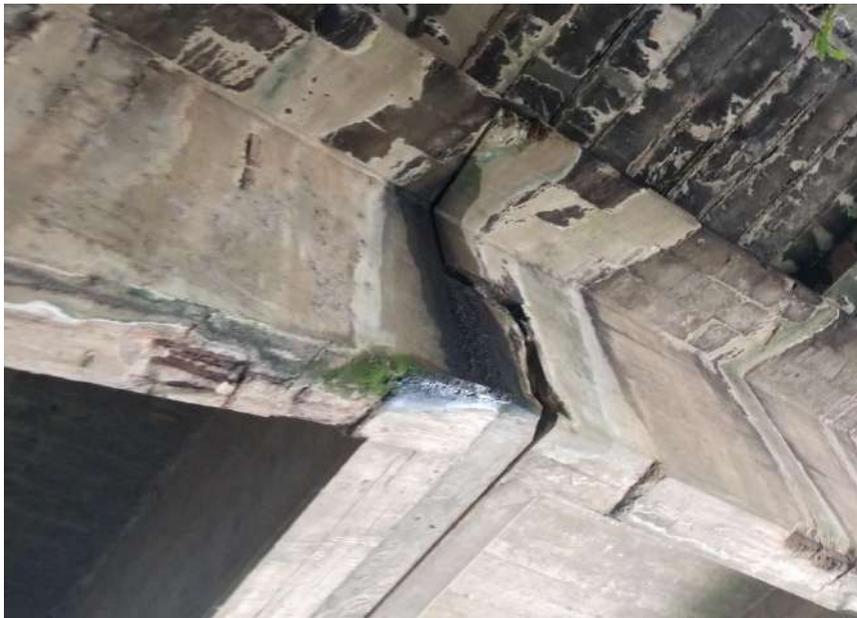
Figura 44 – Armadura exposta nas longarinas

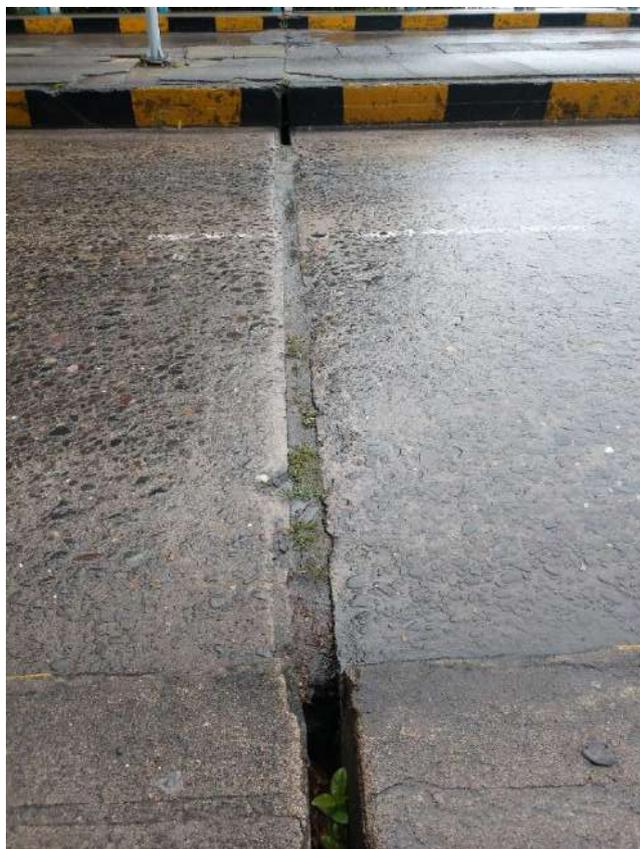
Figura 45 – Junta de dilatação obstruída com abertura excessiva

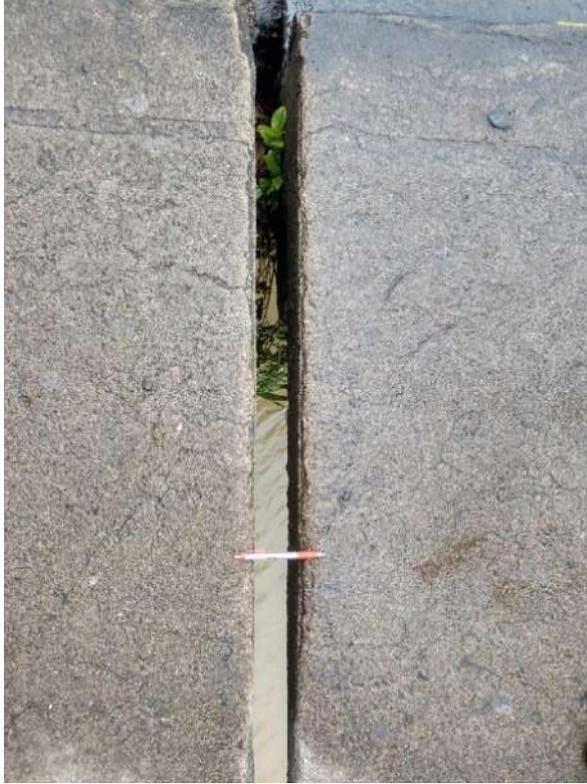
Figura 46 – Junta de dilatação com excessiva abertura

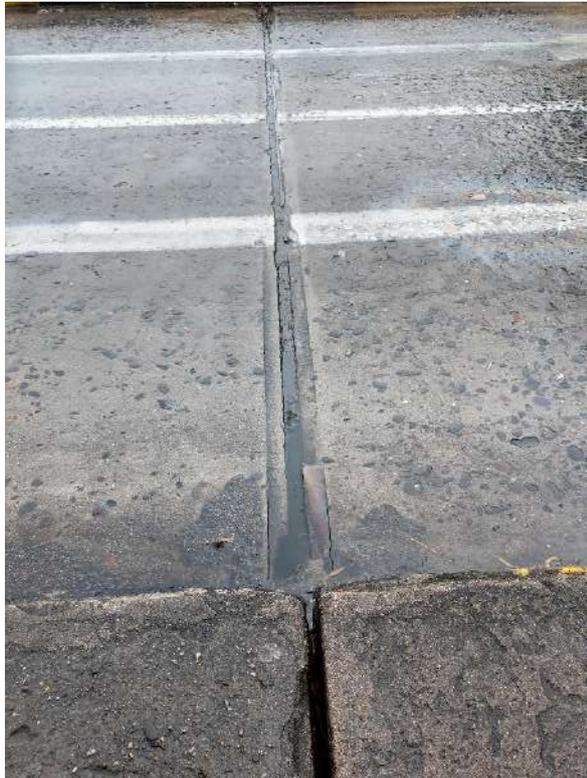
Figura 47 – Junta de dilatação oclusa com espaçamento fechando-se

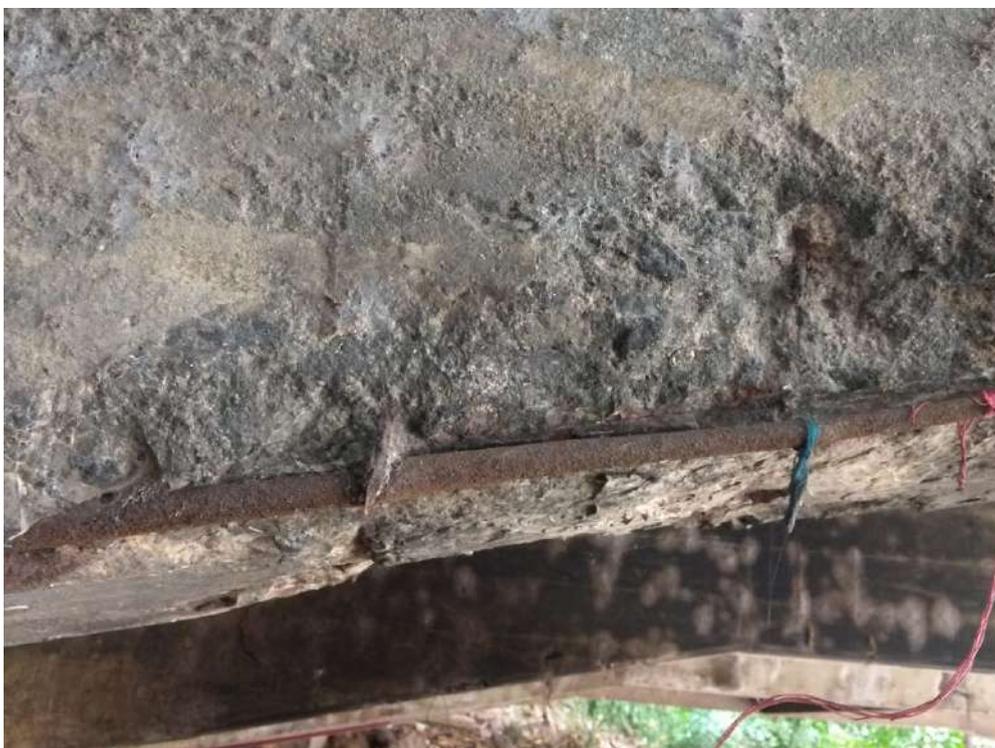
Imagem 5 - Armadura exposta, com perda de bitola sob uma das longarinas de encontro

1. Em meio a uma inspeção visual e fotográfica realizada no dia 16 de abril de 2019 sob a ponte Nereu Ramos, foram localizadas diversas armaduras expostas em estado de corrosão, algumas em nível já avançado com perda significativa de seção. Esses problemas patológicos podem ser encontrados tanto abaixo das longarinas de encontro como nos pilares da estrutura, os quais absorvem diretamente as forças de aceleração e frenagem geradas pelas cargas móveis, pois a estrutura é do tipo pórtico e não contém aparelhos de apoio, conforme pode ser observado nas imagens apresentadas. Diante dos fatos expostos responda qual das seguintes alternativas representa melhor o mecanismo de ocorrência desses problemas patológicos.

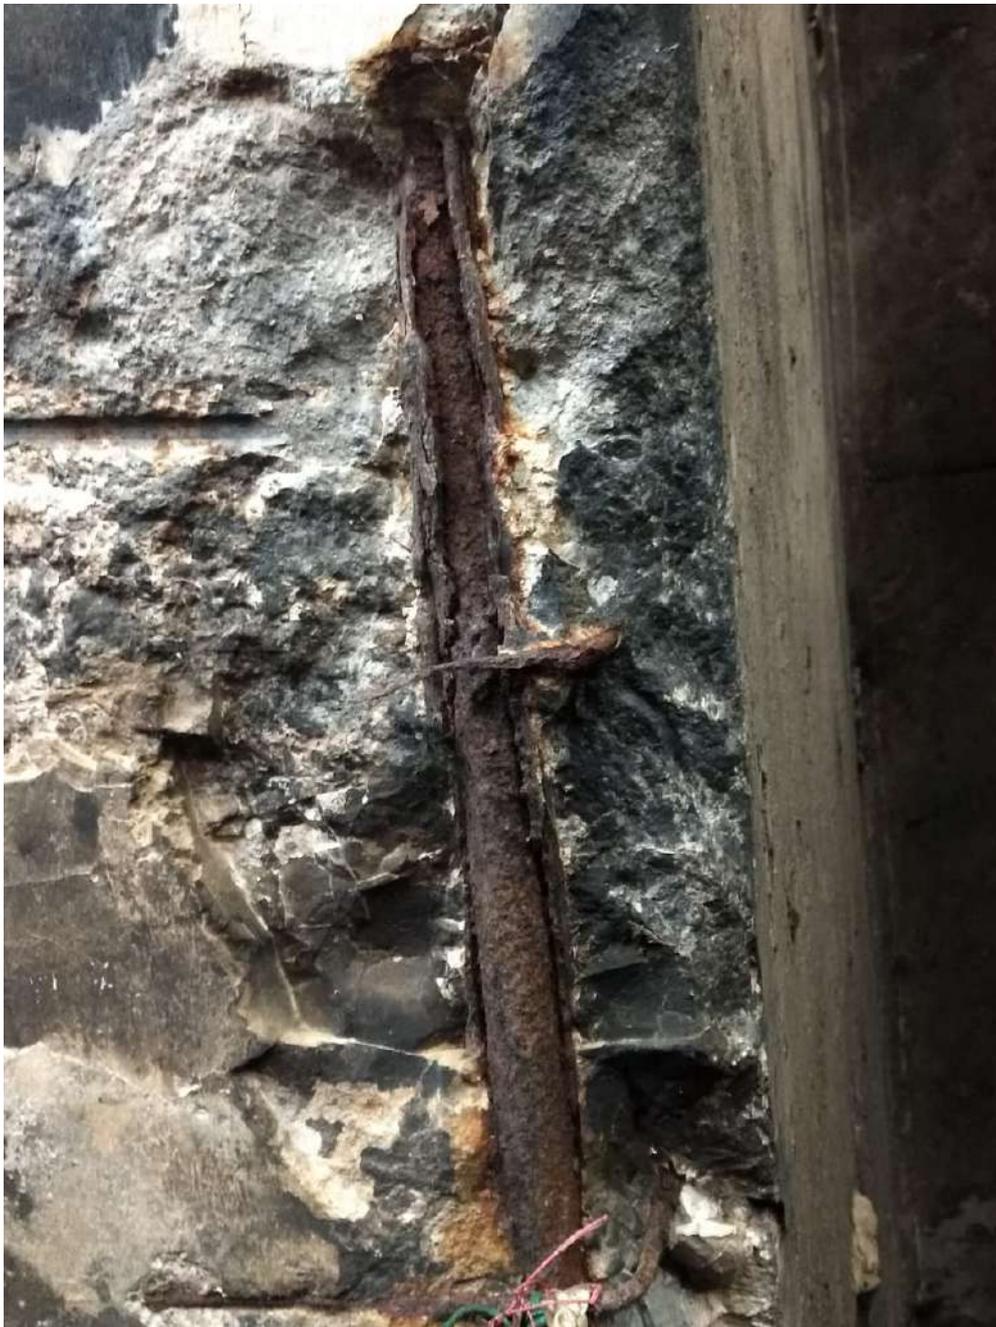
Imagem 6 - Corrosão encontrada sob longarina de encontro

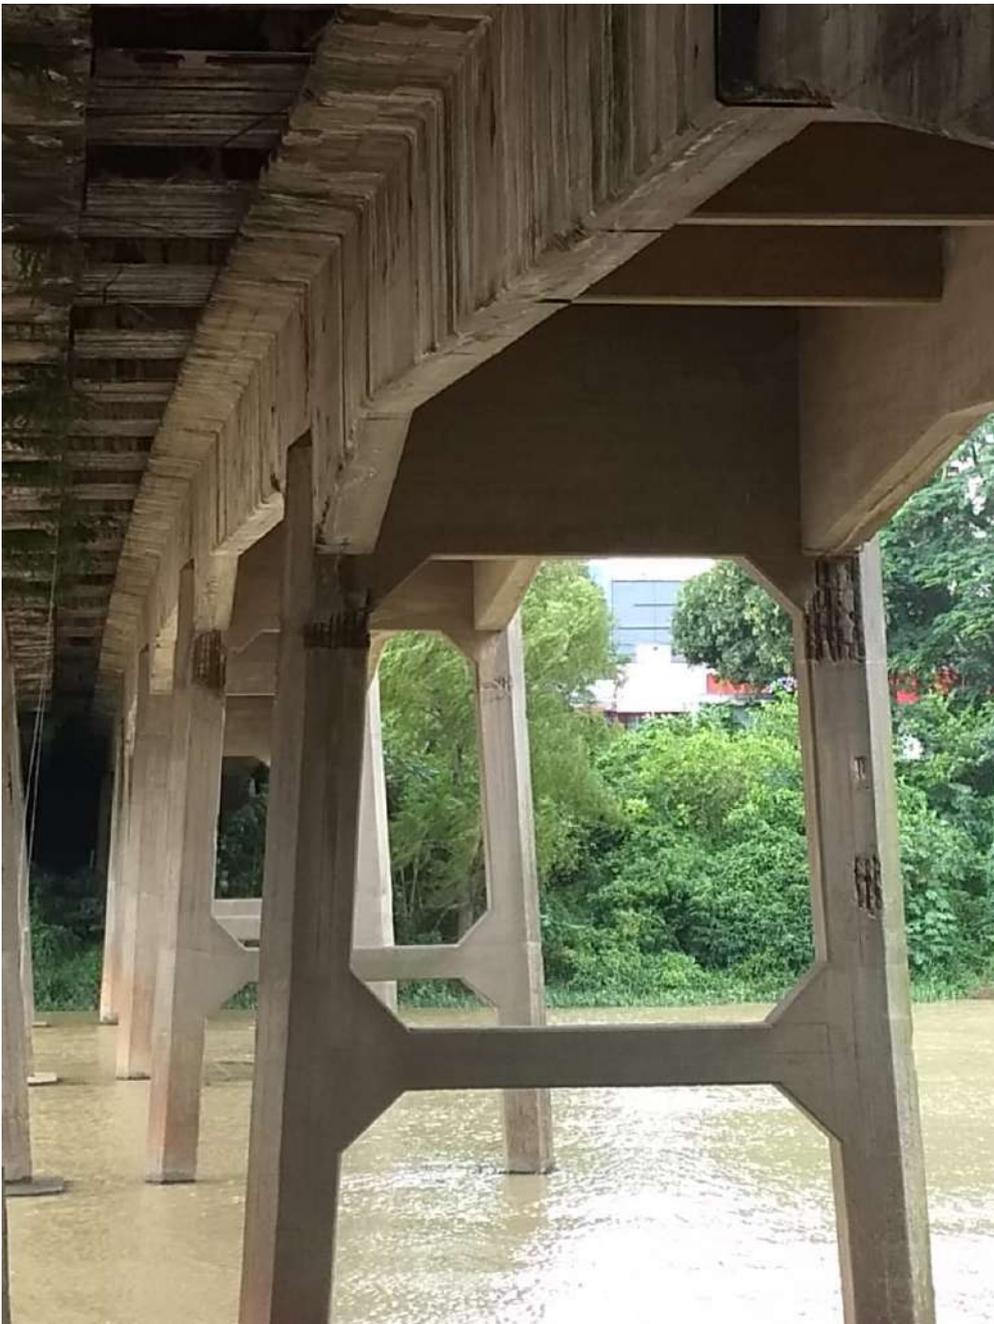
Imagem 7 - Patologias localizadas nos pilares intermediários da ponte Nereu Ramos

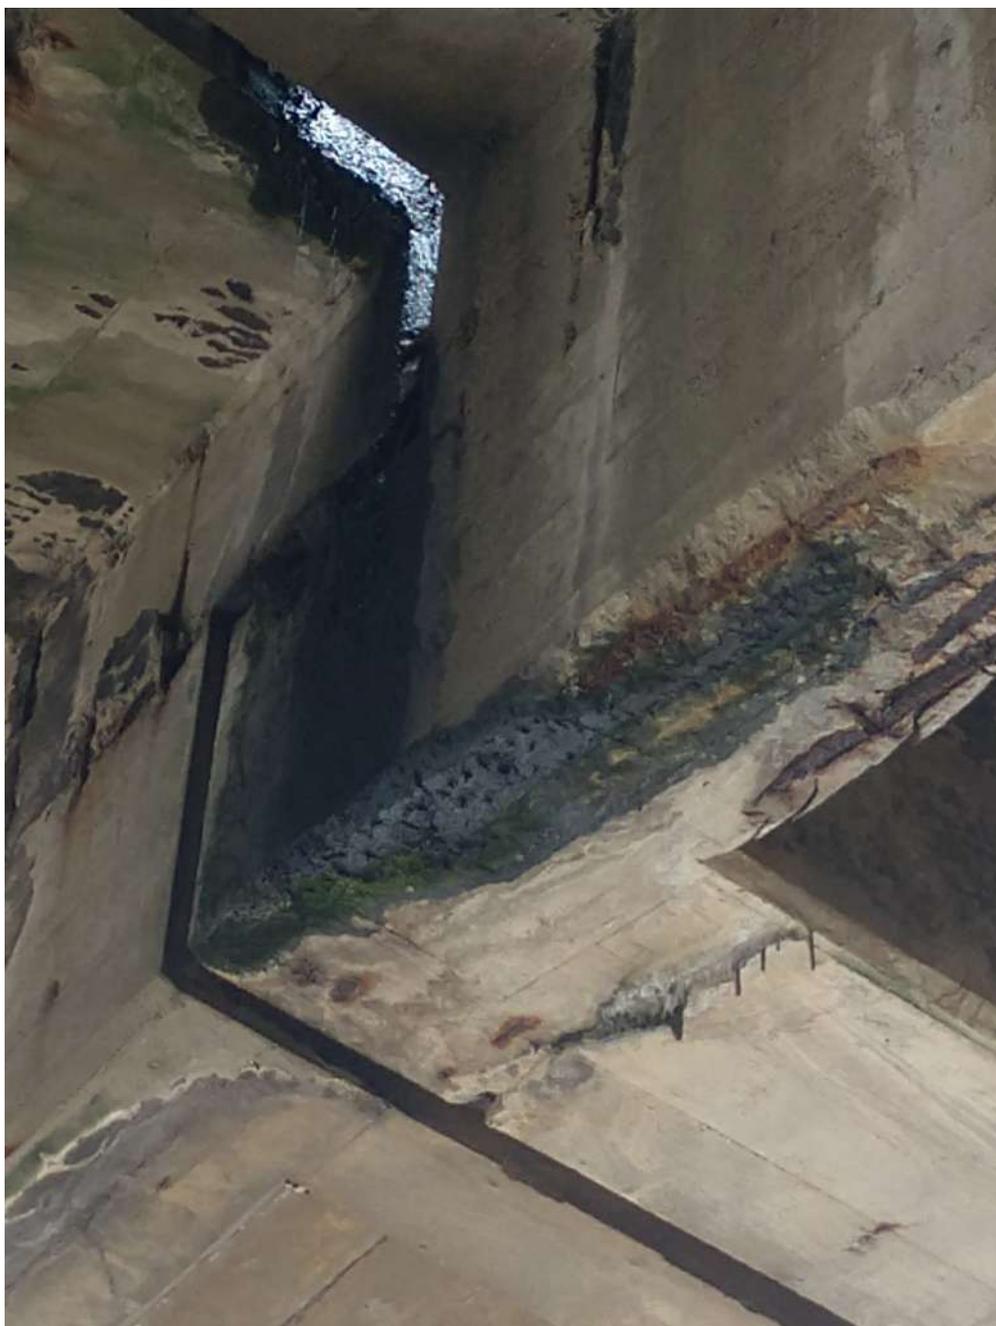
Imagem 8 - Corrosão e eflorescência registradas sob uma das juntas de dilatação

4. Durante a mesma inspeção pode ser constatado que a obra não possui nenhum sistema de drenagem, portanto, toda água da chuva que cai sobre a ponte segue seu curso até as juntas de dilatação, onde é escoada para baixo da estrutura. Nas imagens é possível observar, na parte inferior, a água gotejando. Com base nessas informações e nas fotografias apresentadas, responda qual das alternativas melhor representa o mecanismo de ocorrência dos problemas patológicos averiguados, corrosão e eflorescência.

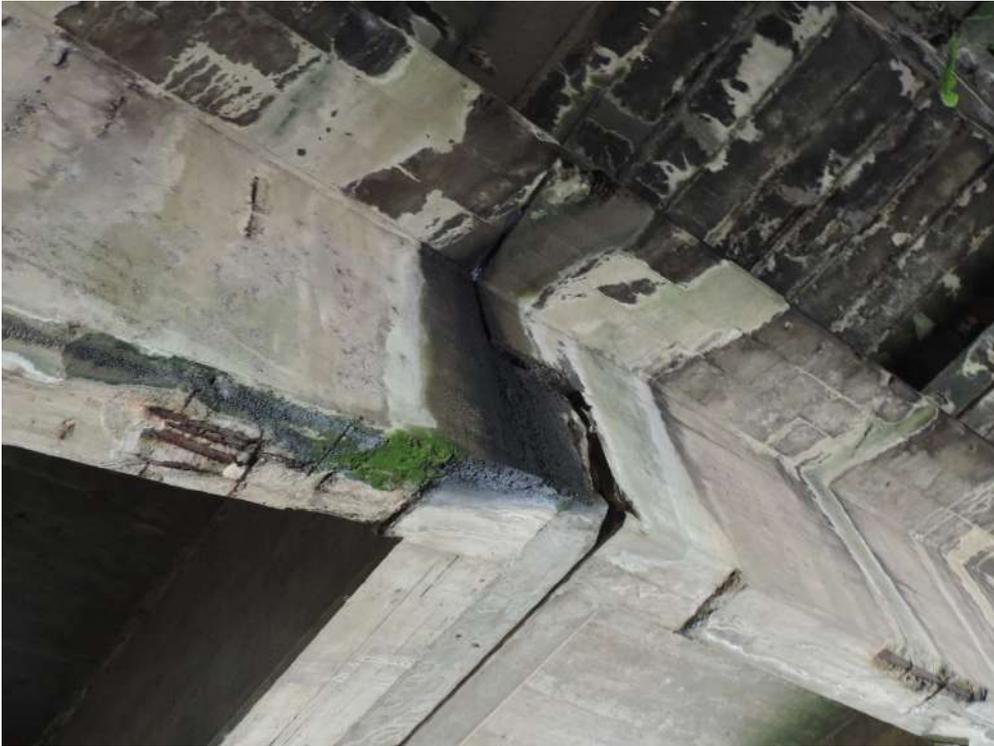
Imagem 9 - Vista inferior da segunda junta de dilatação

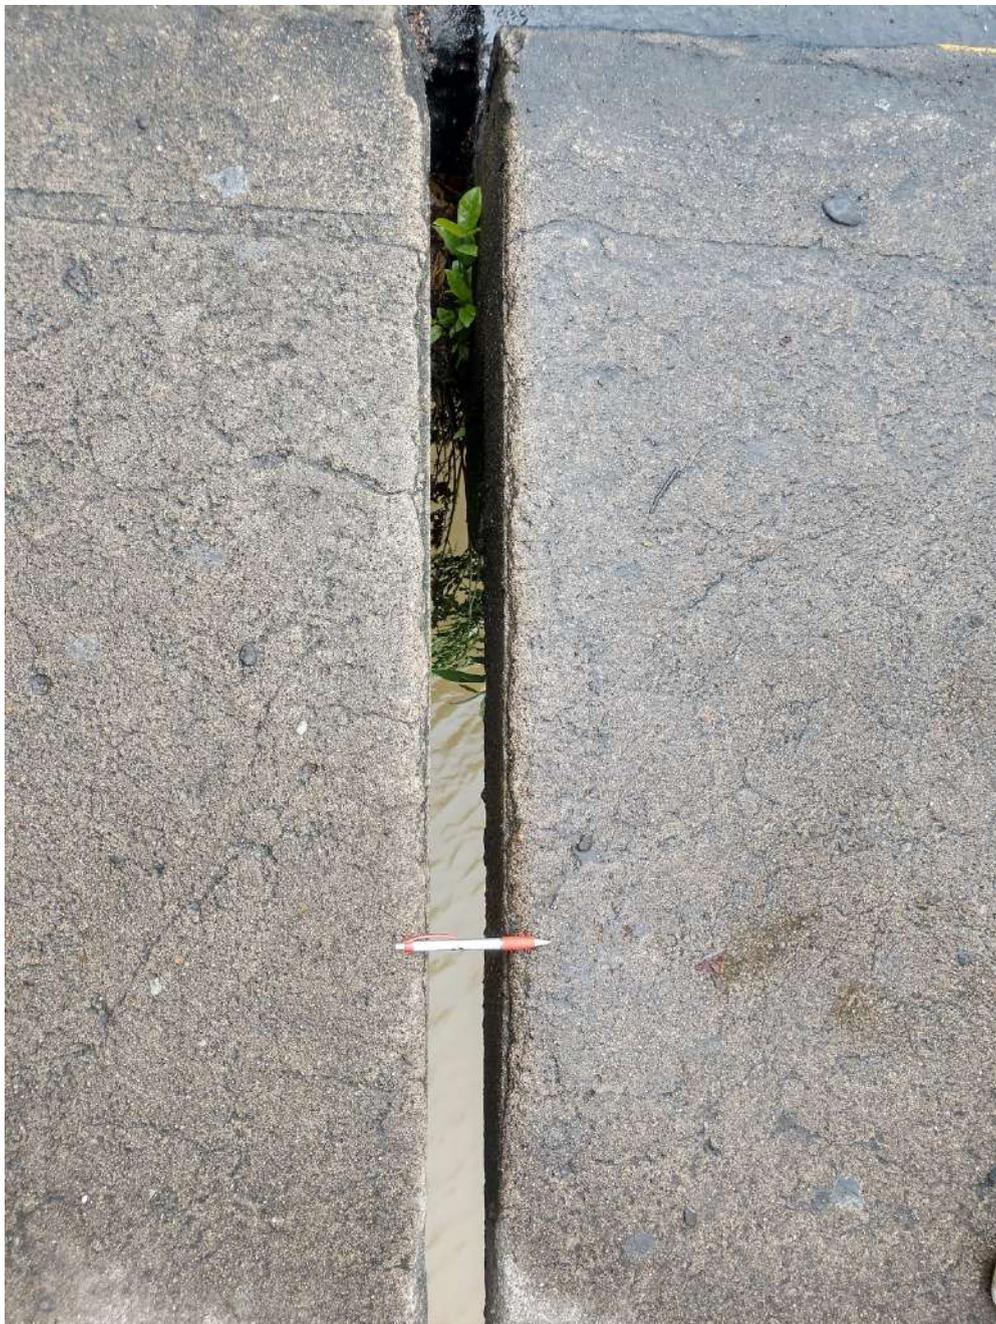
Imagem 10 - Junta de dilatação com abertura excessiva

7. A estrutura da ponte Nereu Ramos conta com duas juntas de dilatação, do tipo aberta com cantoneiras metálicas, localizadas na parte inicial e final dos tabuleiros, ambas se encontram obstruídas e apresentam problemas que podem ser constatados visualmente, como por exemplo a abertura excessiva de uma e o estreitamento de outra, conforme exposto nas fotos. Diante desta situação, responda qual mecanismo de ocorrência melhor representa os problemas averiguados.

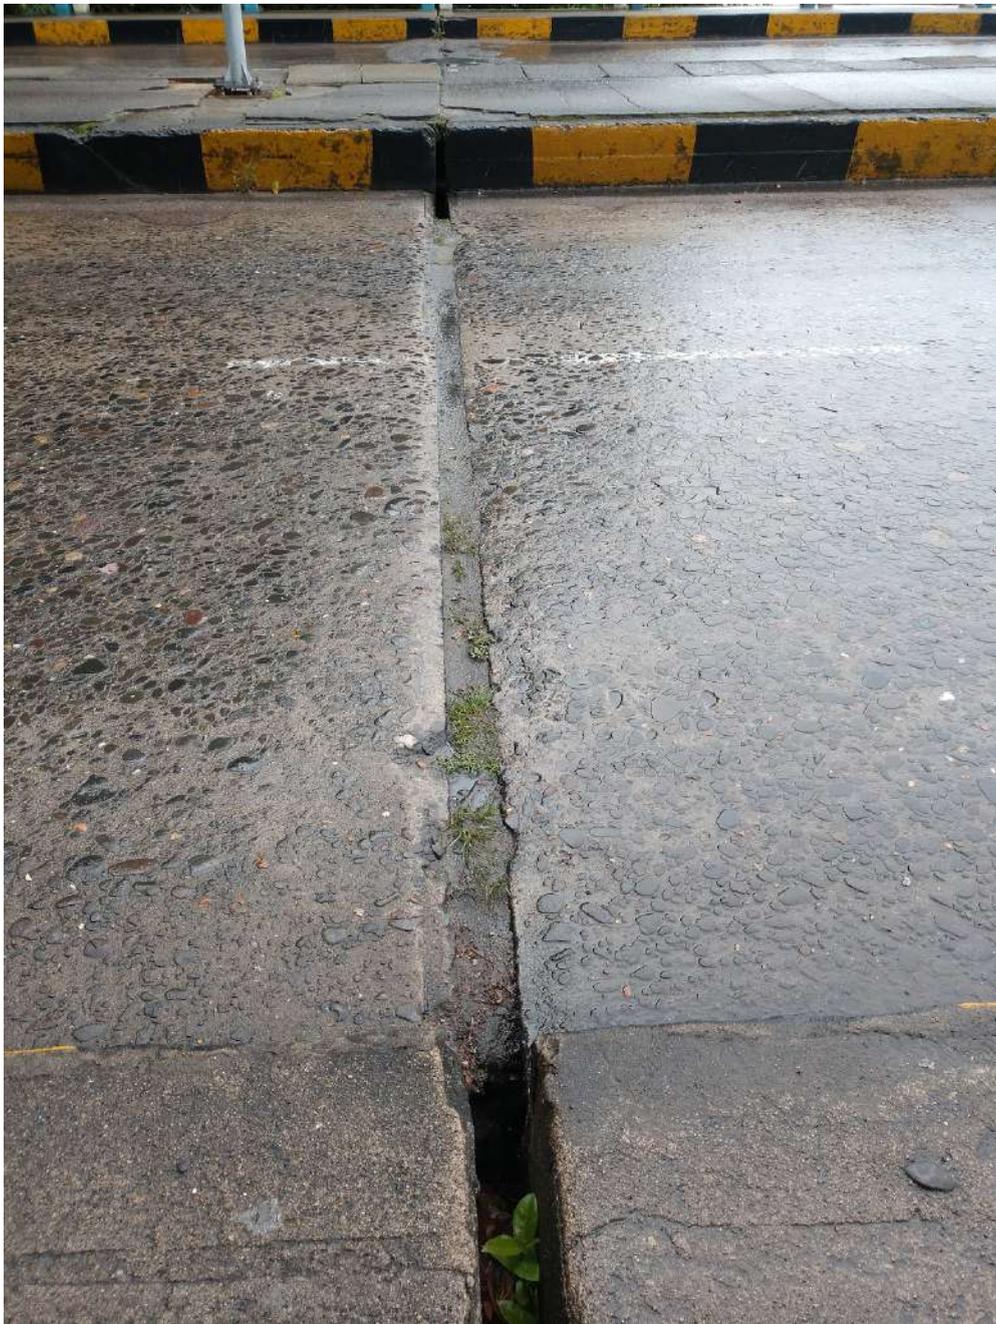
Imagem 11 - Registro de uma das juntas de dilatação obstruída

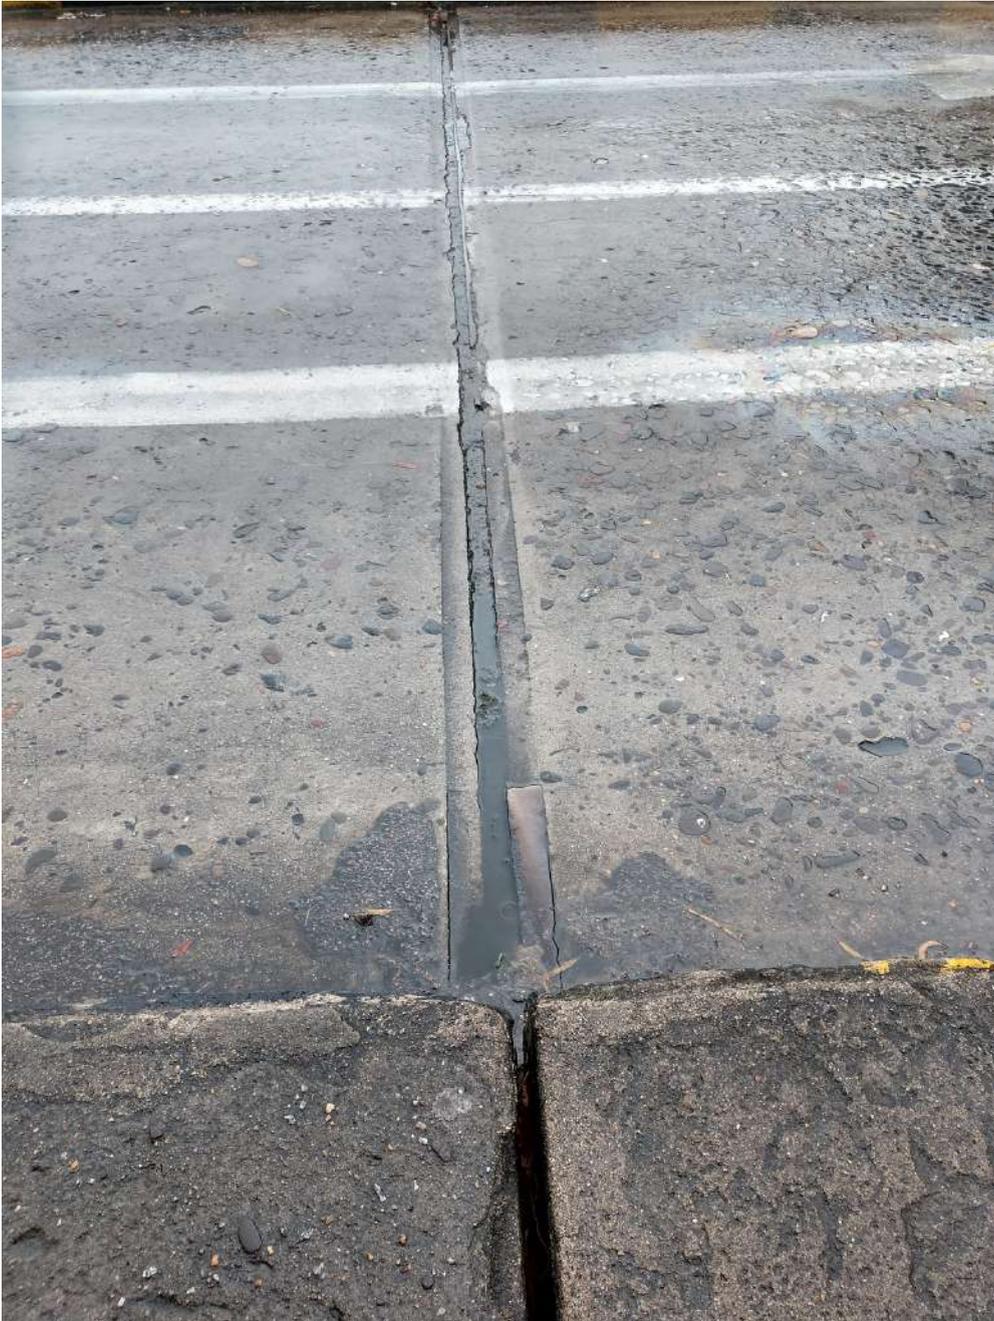
Imagem 12 - Junta de dilatação metálica encontrada sobre a ponte em estado ocluso

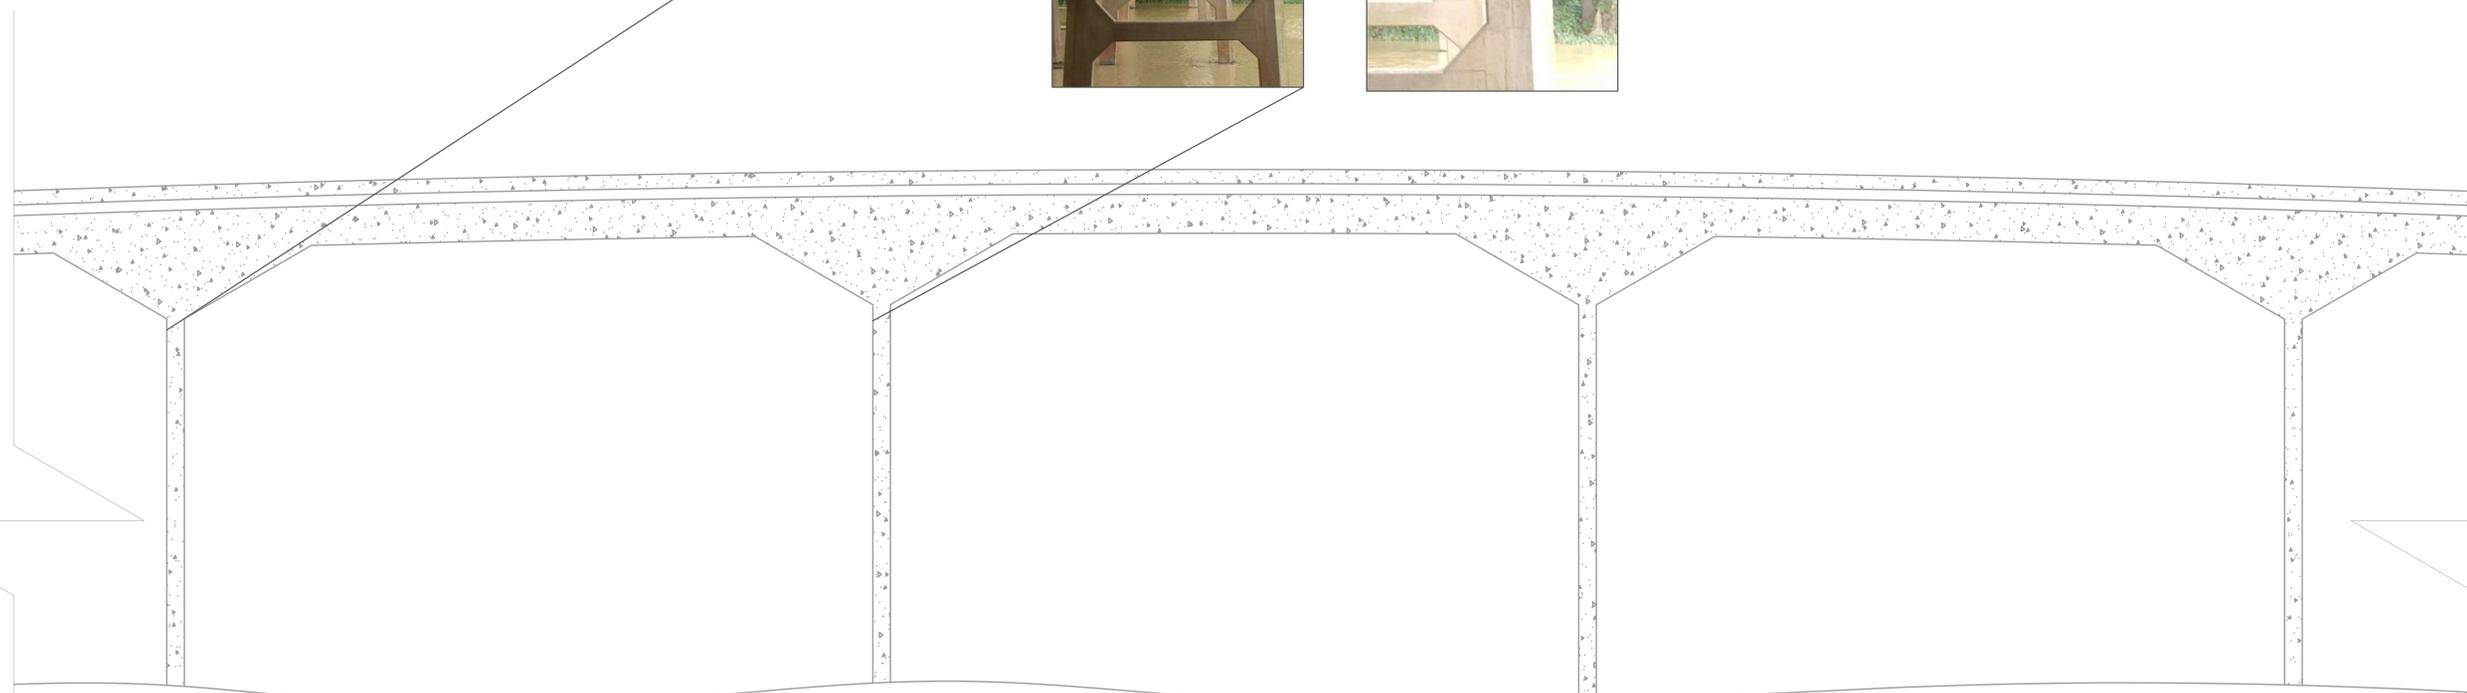
PARTE CENTRAL DA PONTE NEREU RAMOS
Esc: 1:100

Problema Patológico: Corrosão de Armadura.

Terapia recomendada: Limpeza por meio de jatos de água alternados com areia. Aplicação de resina epóxi para impermeabilização. Reconstrução da peça por encamisamento, caso necessário, pois a perda de seção das bitolas podem ter enfraquecido a estrutura.

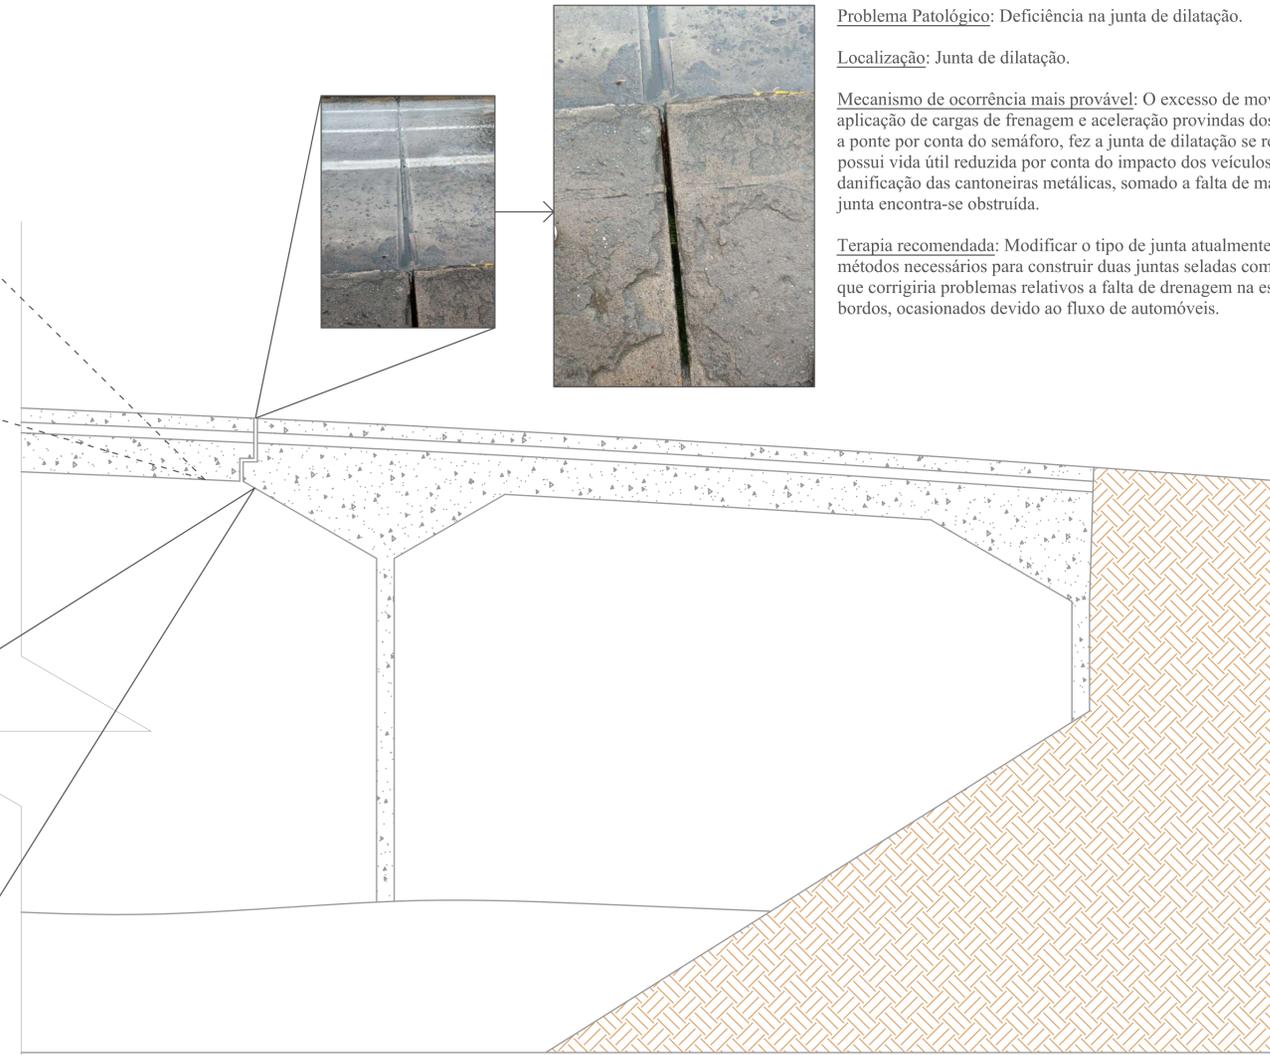
CABECEIRA "B" DA PONTE NEREU RAMOS
Esc: 1:100

Problema Patológico: Deficiência na junta de dilatação.

Terapia recomendada: Limpeza através de jatos alternados de água e areia para retirada do carbonato de cálcio da superfície e também das impurezas da corrosão das armaduras. Aplicar resina epóxi afim de impermeabilizar o local e realizar a restituição da peça com o uso de concreto impermeável. No caso de perda de seção das armaduras, o ideal é que se faça o encamisamento do elemento. Para que o problema não persista será necessário a implantação de um sistema de drenagem nas juntas de dilatação da ponte.
