## Principais Manifestações Patológicas Causada por Umidade em Residências: Estudo de Caso

Adaianny Cristina Rodovalho da Fonseca e Bruna Borges Rocha

### Resumo

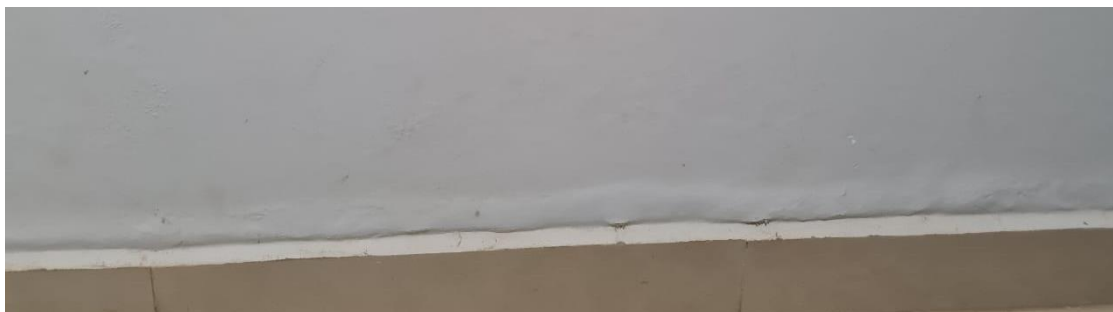
Na parte interna da residência foram encontrados descascamentos e bolhas nas paredes causando além de sujeira, prováveis riscos à saúde dos moradores, conforme figura 15, 16 e 17. Na figura 15, a patologia se encontra com menor gravidade, pois após um ano de construção da residência foi construída a garagem a frente da parede, então não tem mais contato com a umidade da chuva.

Figura 15: Sala - Parte Interna com bolhas Fonte: Autor (2021)

Para realizar a restauração e o tratamento das paredes externa das residências o primeiro passo é remover toda parte solta. Em seguida para tratamento de mofo e bolor de acordo com a NBR 7200:1998 deve-se escovar a superfície com escova de cerdas duras com solução de fosfato de trissódico (30 g  $\text{Na}_3\text{PO}_4$  em 1 L de água) ou com solução de hipoclorito de sódio (4% a 6% de cloro ativo) deixar a solução agir por 15 minutos e enxaguar com água limpa em abundância. Conforme TECHNE (2010) nas fissuras devem-se fazer uma abertura de 1,0 cm de profundidade e 1,0cm de largura e aplicar selante acrílico e aguardar secar. Lixar toda parede para remover a pintura antiga, com a parede porosa aplicar a pintura impermeável e elástica em 2 ou 3 demãos com intervalos de 4 horas cada, conforme determina a fabricante (VEDACIT, 2020). Finalize com tinta de acrílica de sua preferência.

Para maior eficácia é necessário impermeabilizar a parede externa e interna, pois por decorrência acaba sendo atacada. A parte interna o reparo deve ser o mesmo utilizado da parede externa, porém não é necessário fazer o tratamento de fissura nas duas residências e a de mofo e bolor não precisa realizar na residência A. Após o procedimento utiliza-se a pintura impermeável e elástica substituindo o selante acrílico, pois deve ser aplicado diretamente na parede porosa, em seguida aplicar massa acrílica e finalizar com a tinta de látex.

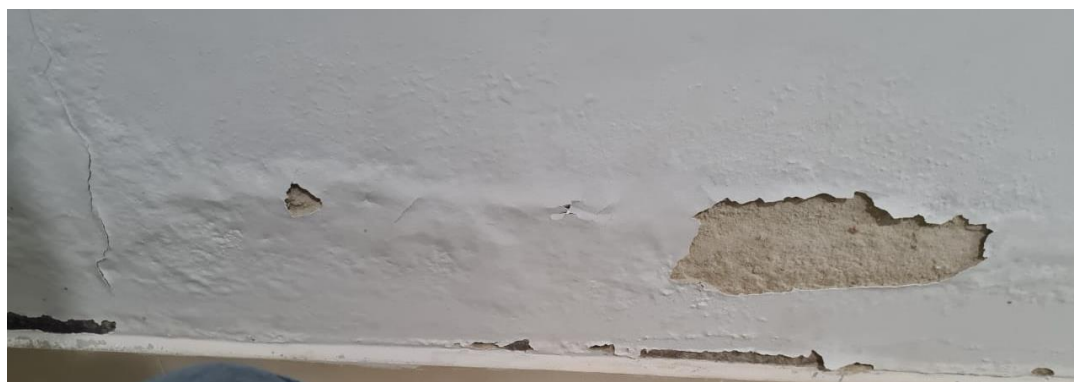
Figura 16: Quarto - Parte Interna com descascamento e bolhas Fonte: Autor (2021)

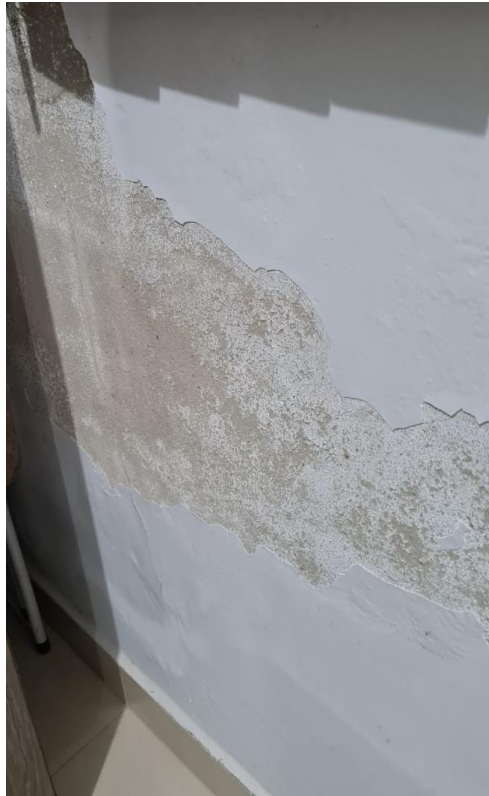
Figura 17: Quarto - Parte Interna com descascamento Fonte: Autor (2021)

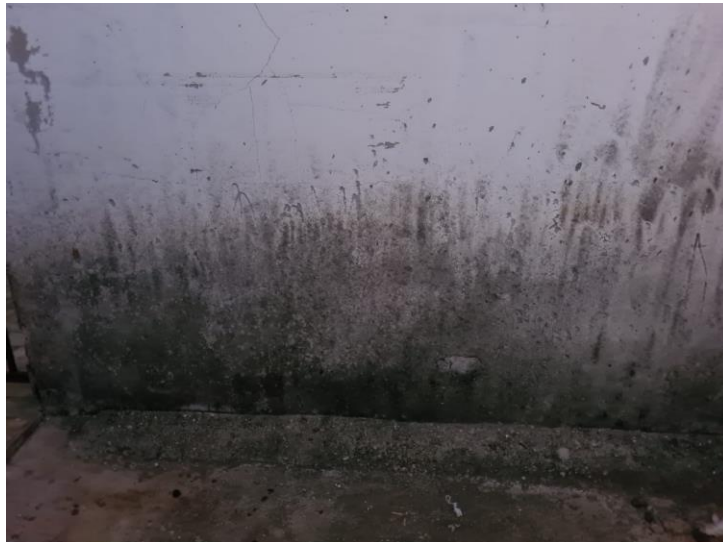
Já na parte externa notou-se mofos e bolores, descascamentos e bolhas e até mesmo fissuras conforme figura 18, 19 e 20. Notou-se que na mesma região que ocorre a patologia na parte externa, também está presente na parte interna na maioria das vezes.

Figura 18: Parte Externa com mofo e bolor Fonte: Autor (2021)

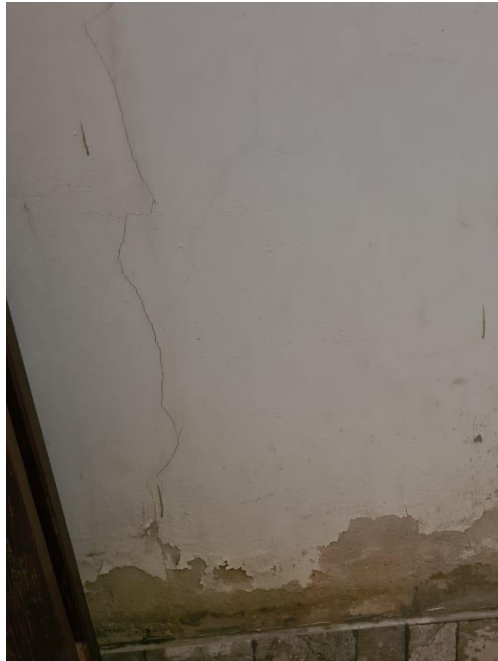
Figura 19: Parte Externa descascamento e fissuras Fonte: Autor (2021)

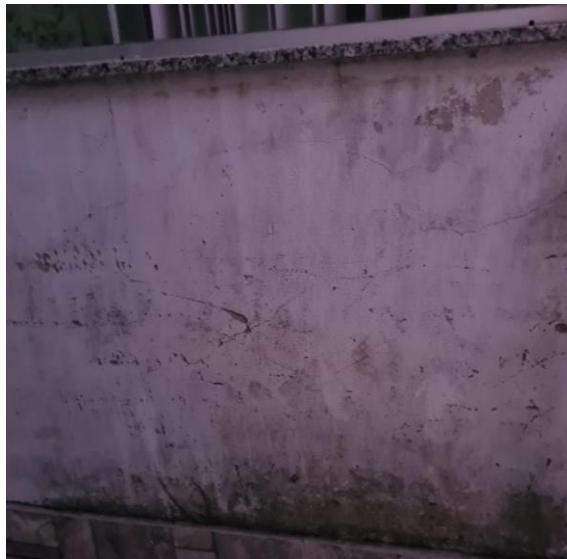
Figura 20: Parte Externa mofo e bolor e fissuras Fonte: Autor (2021)

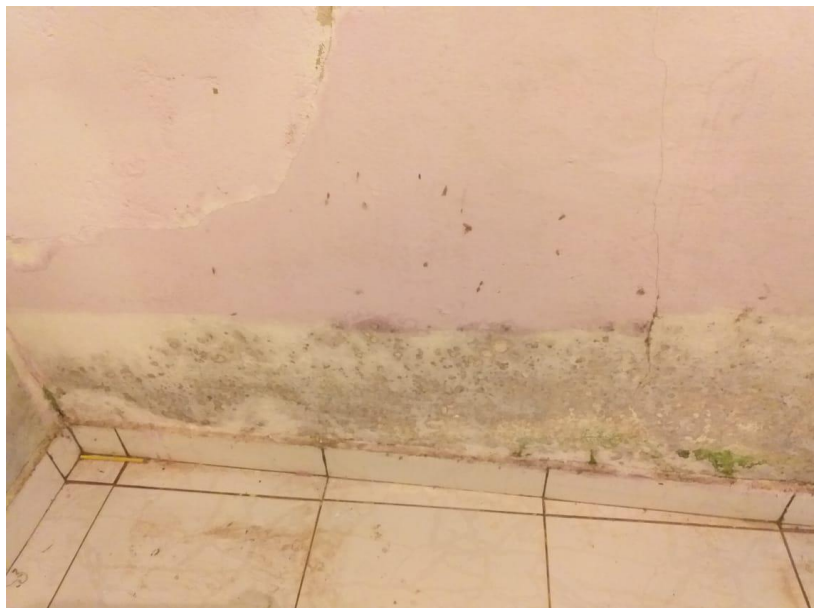
Em uma das paredes interna da residência foi encontrado a presença de mofo e bolor causada pela umidade, especificamente do banheiro como mostra a Figura 21, a possível causa é a umidade descendente.

Figura 21: Copa – parede divisória com o banheiro Fonte: Autor (2021)

A causadora da umidade na copa é a presença da umidade também encontrada no banheiro. Conforme a figura 22 há umidade nos azulejos do chão e até mesmo nos revestimentos inferiores.

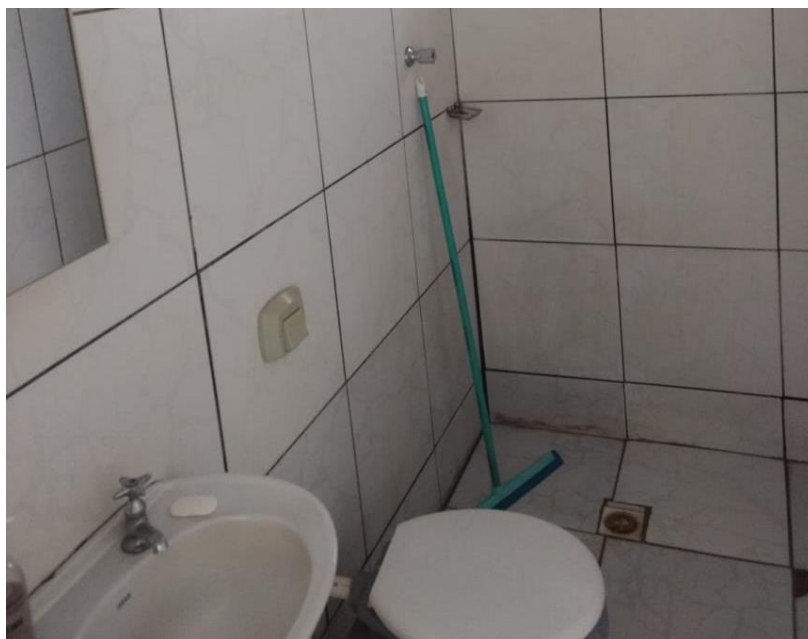
Figura 22: Banheiro – parede divisória com a Copa Fonte: Autor (2021)

Já o reparo da patologia encontrada no banheiro da residência B, deve se retirar todo revestimento antigo, chegando até o emboço para se refazer o trabalho. Antes de iniciar o retrabalho é necessário verificar se não há nenhum vazamento de tubulação hidráulica, a superfície deve ser limpa conforme NBR 7200 (1998). Também para maior eficácia utiliza-se alguma argamassa polimérica bicomponente, à base de cimento, que auxilia na vedação da parede, e evitar que o problema volte a acontecer. (Assis (2009) *apud*, Hussein, 2013)

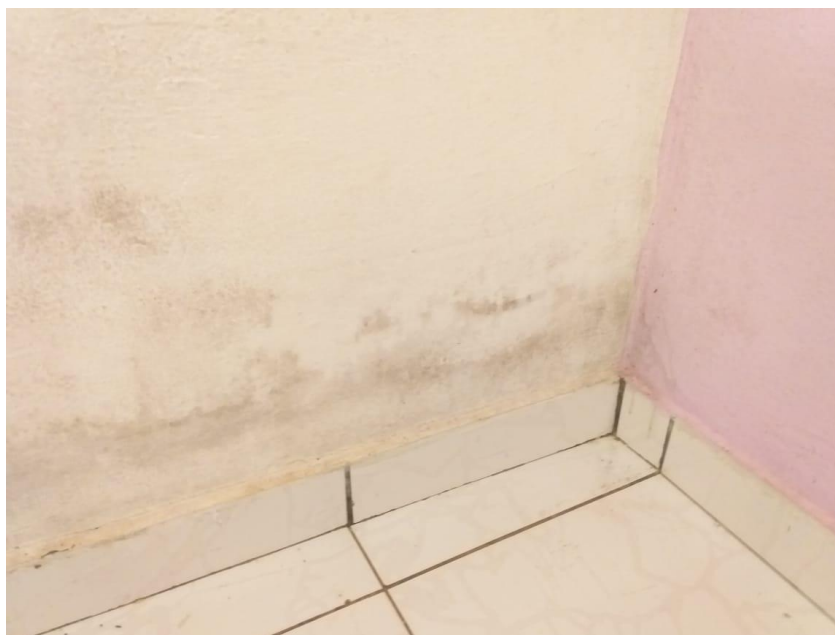
Figura 23: Quarto – parede divisória com a parte externa Fonte: Autor (2021)

A Figura 23 encontra-se na parte interna da residência, a parede do quarto identificada faz divisa com a parte externa, que não possui cobertura, portanto, sofre com a presença da água, proveniente da chuva, causando problemas patológicos, gerando os mofos e bolores.
