**CONTENÇÃO DE TALUDES RODOVIÁRIOS EM SITUAÇÕES EMERGENCIAIS  
ESTUDO DE CASO BR-282/SC**

Palhoça  
2017

Trabalho de Conclusão de Curso  
apresentado ao Curso de Engenharia Civil  
da Universidade do Sul de Santa Catarina  
como requisito parcial à obtenção do título  
de Engenheira Civil.

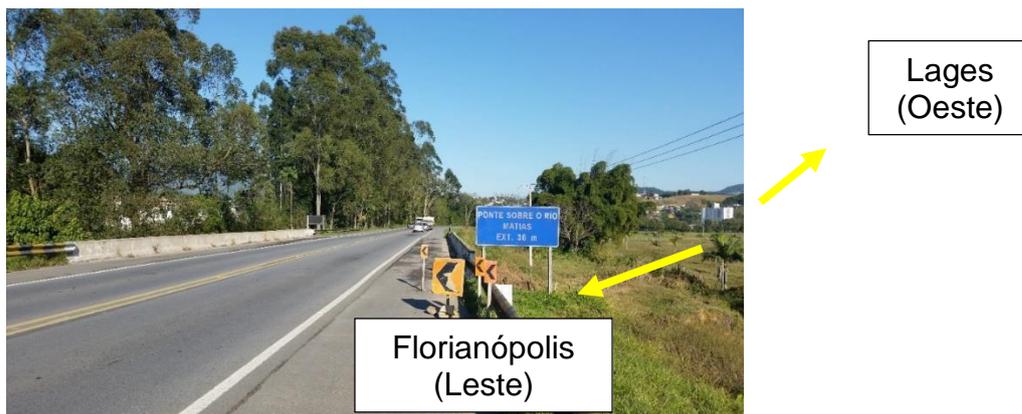
Figura 35 – Vista do encontro Leste da ponte.

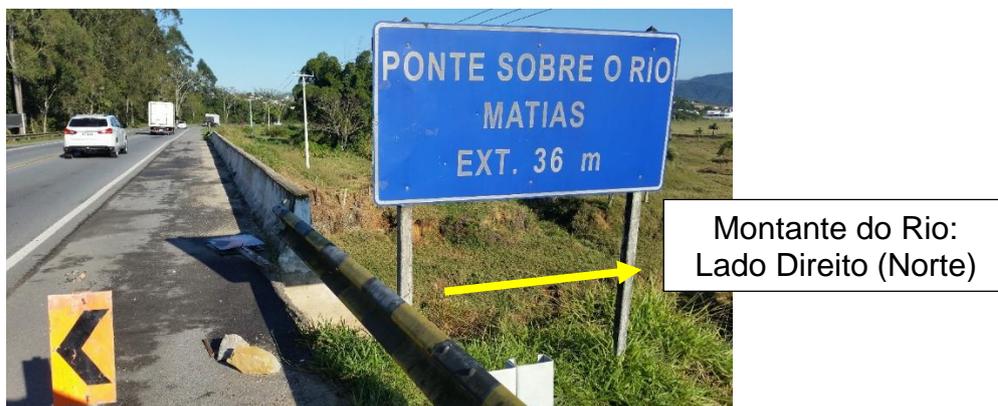
Figura 36 – Encontro Leste (erosão sob o acostamento norte – LD, junto a placa da ponte).

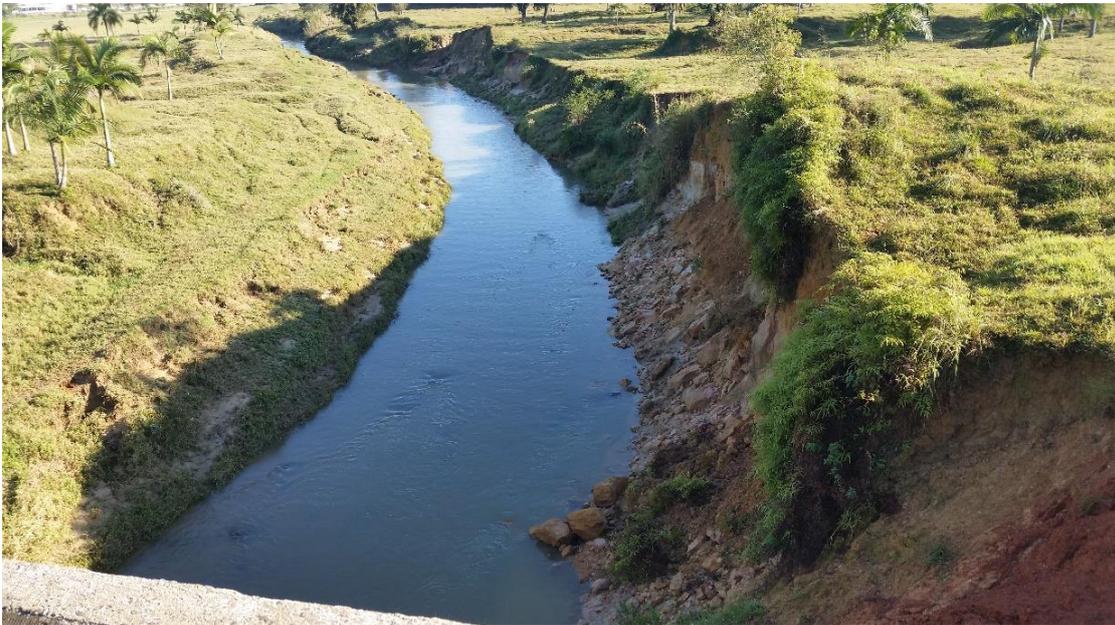
Figura 37 – Vista do Rio Matias – Lado de montante (margem à direita da foto bastante erodida).

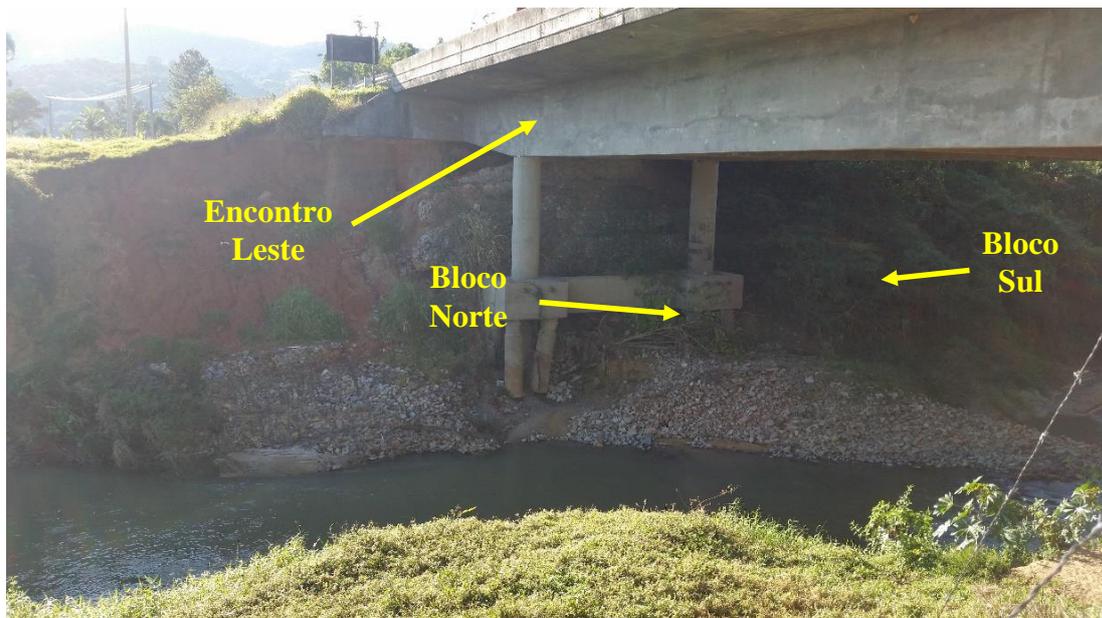
Figura 38 – Vista do lado interno do encontro Leste da ponte. Percebe-se uma exposição das estacas sob o bloco norte devido ao avanço progressivo de afundamento da margem leste do rio. Vê-se ainda a erosão avançada da porção norte (lado esquerdo da foto) do encontro e a ruptura do gabião junto ao bloco norte.

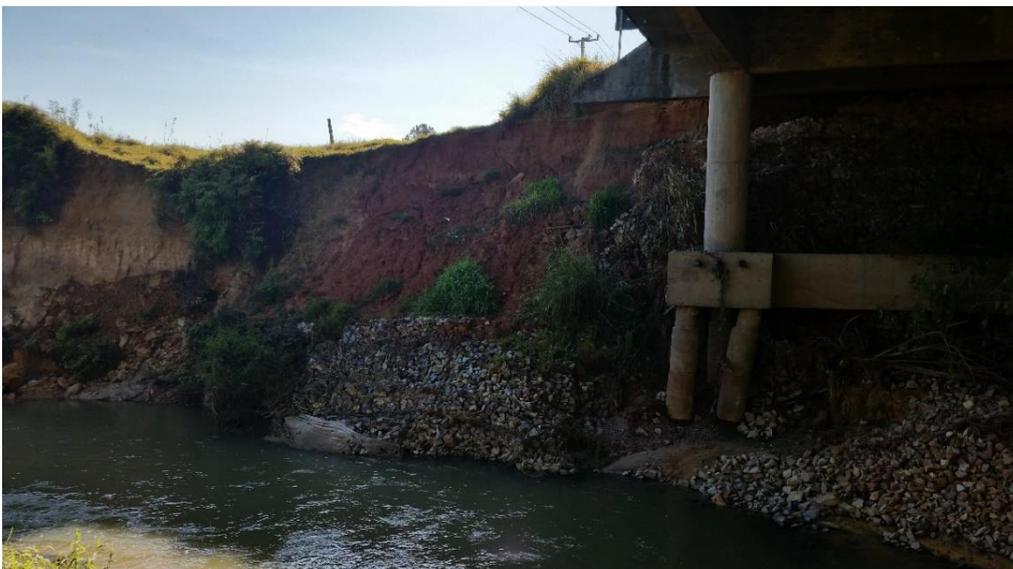
Figura 40 - Detalhe da erosão progressiva junto à cabeceira norte da ponte, provocada pela curvacidade do rio imediatamente antes da ponte.

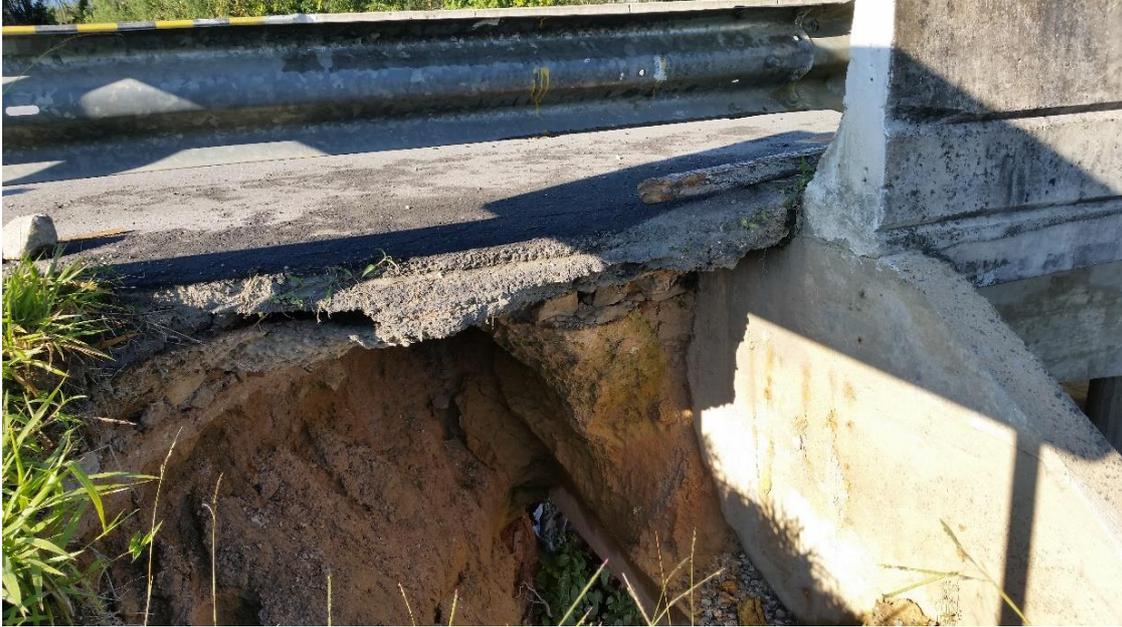
Figura 41 – Tomada da erosão na cabeceira leste da ponte, lado norte (direito da foto), avançando sob o acostamento e colocando em risco a integridade do leito estradal. Não há laje de transição.

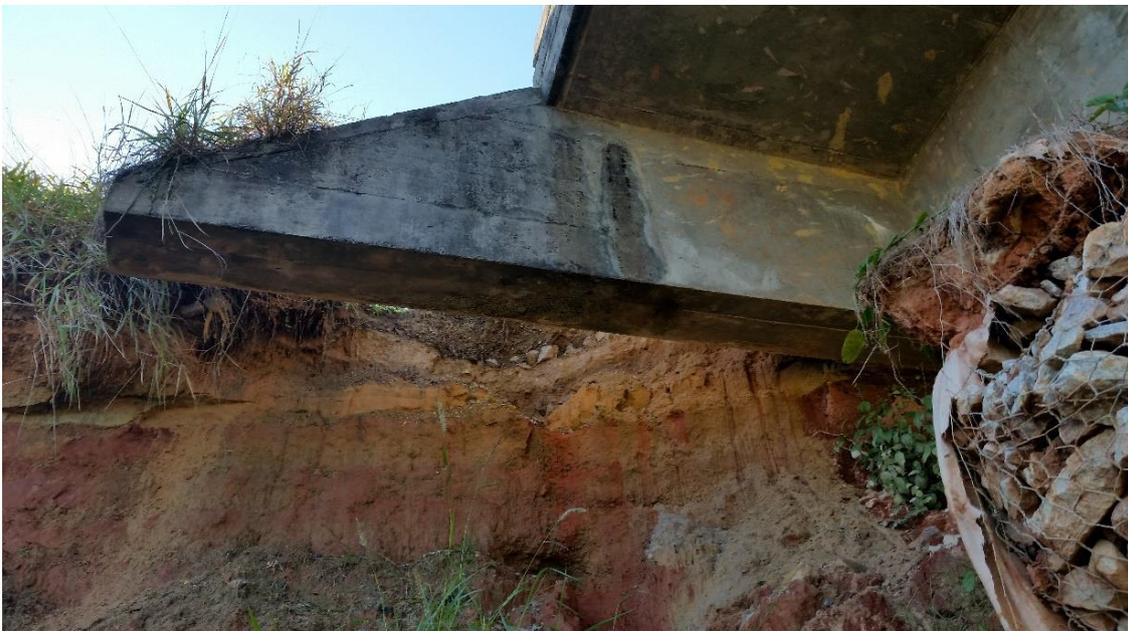
Figura 42 – Vista inferior da erosão junto a cabeceira leste, lado norte.

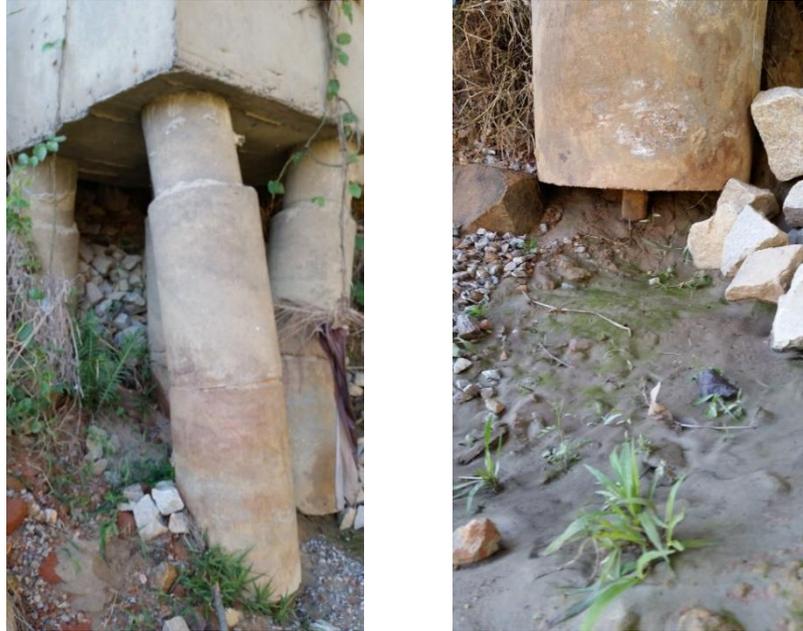
Figura 43 - Bloco norte da fundação leste da ponte. São 5 estacas revestidas nos primeiros 2,5 metros por tubos de concreto. Vê-se que a erosão da margem deixou em a estaca exposta e o enchimento dos tubos se perdeu, deixando a estaca desprotegida no interior dos tubos.

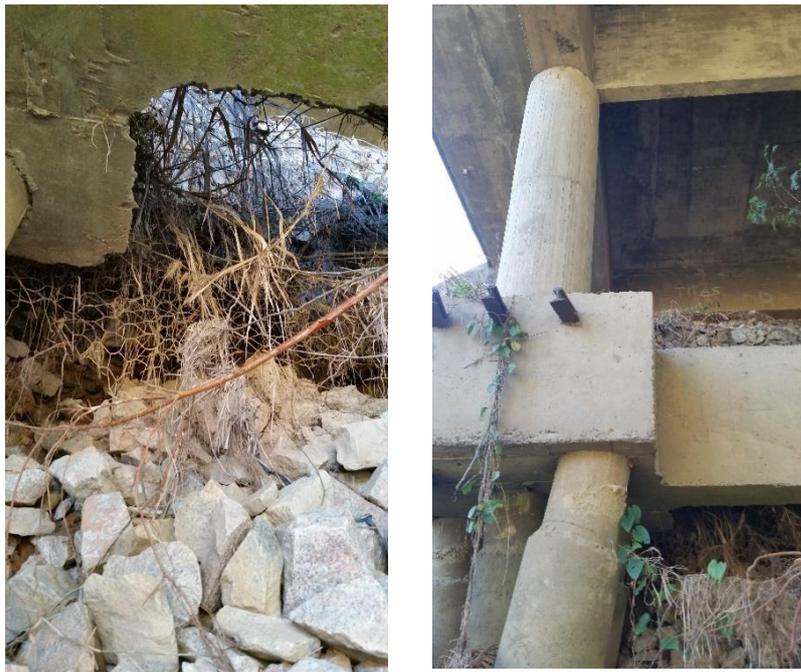
Figura 44 - (a) Vista da infra-meso-super estrutura no bloco norte. (b) Detalhe do rompimento do gabião atrás do bloco (uma das caixas de tela esvaziada com a saída das pedras).

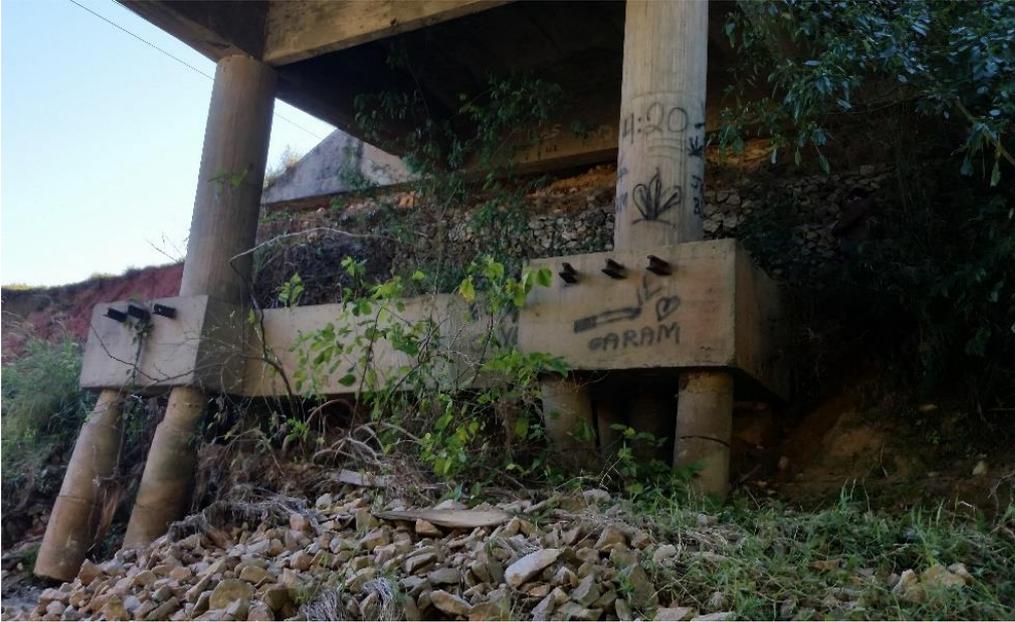
Figura 45 – Vista da fundação leste. Bloco sul (à direita da foto) em condição mais favorável.

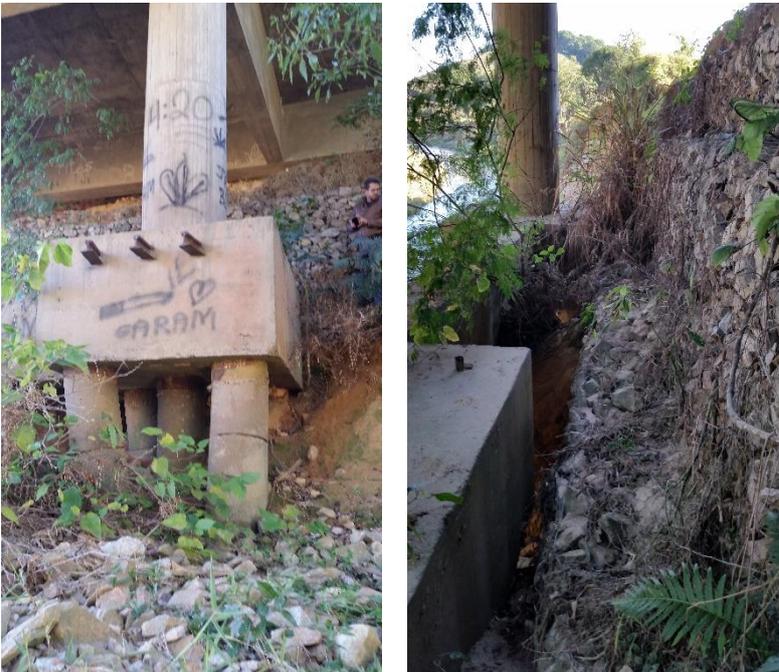
Figura 46 – Vista do bloco sul do encontro leste. Por trás do bloco sul o gabião estava preservado, vê-se a ruptura do gabião incidindo sobre o bloco norte (ao fundo da foto).

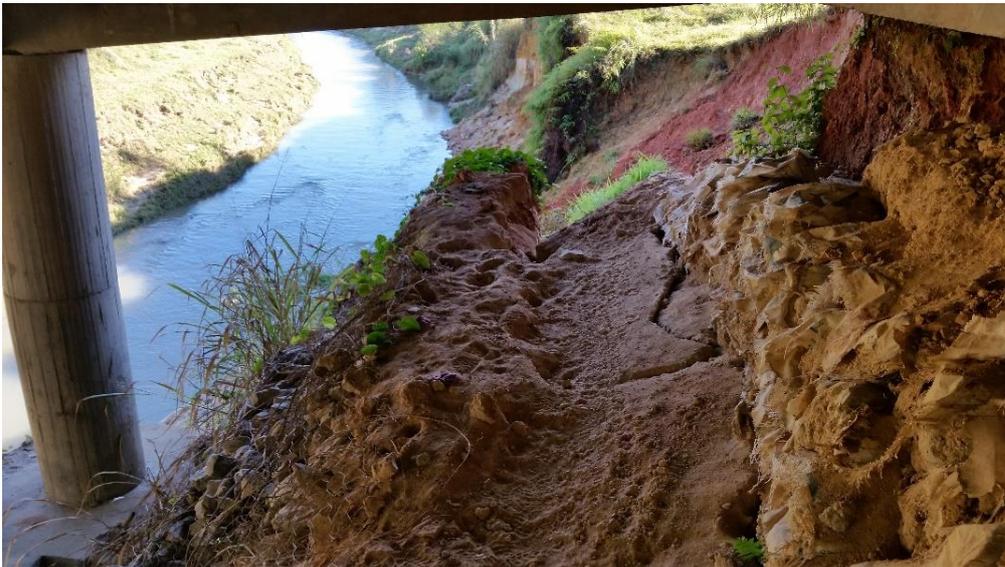
Figura 47 – Vista da ruptura do gabião junto ao bloco norte. Vê-se as trincas de ruptura indicando rotação na direção do bloco norte.

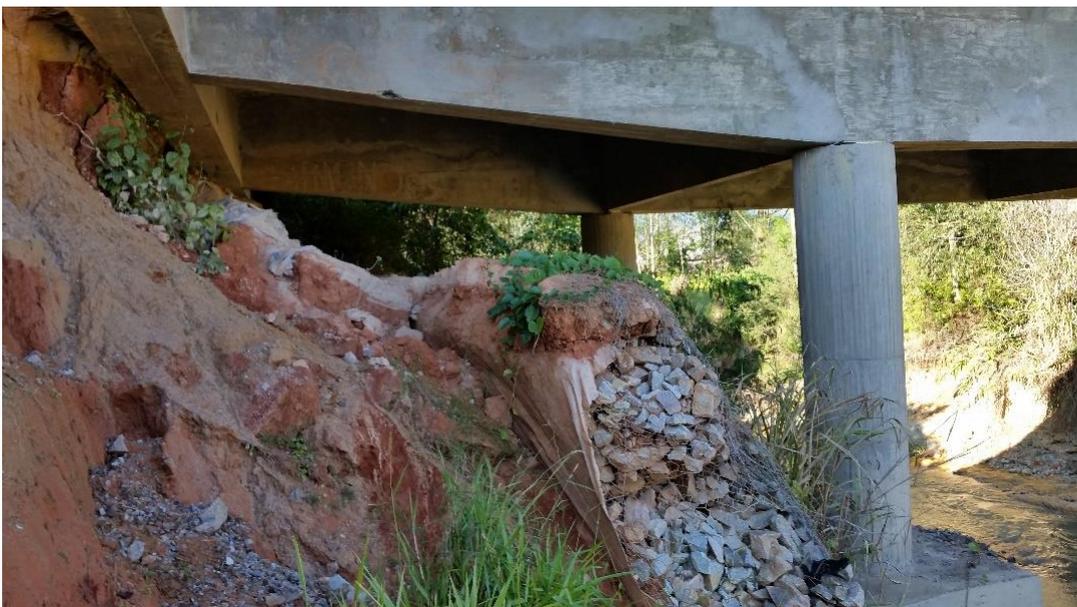
Figura 48 - Face norte do encabeçamento leste da ponte. Vê-se a rotação do gabião junto a face de trás do bloco norte e a perda de material (solo) por trás do gabião, processo que avançou até o topo do aterro, abaixo do revestimento do acostamento, deixando o acostamento pendurado e expondo o encabeçamento da ponte no encontro do aterro.

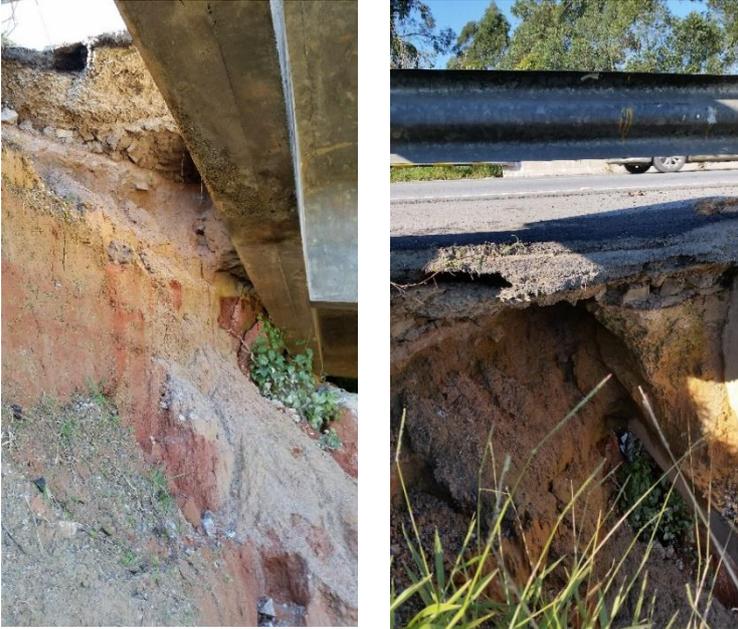
Figura 49 - Vista da erosão junto a face norte do encontro leste da ponte, demonstrando que o acostamento se encontrava pendurado, com perda de material sob o acostamento que já atingindo a projeção da pista de rolamento, processo que se não fosse contido urgentemente poderia representar risco ao usuário e interdição da pista.

Com o problema, caso ocorresse uma nova chuva que ocasionasse a elevação do nível do Rio Matias naquela seção, corria-se o risco de queda da pista (parcial ou integralmente). Nesta hipótese, impossível de ser monitorada durante uma enxurrada, havia risco de acidentes graves, pois a queda da pista no encabeçamento da ponte de forma abrupta poderia levar danos irreversíveis a vidas humanas e/ou prejuízos incalculáveis a veículos, fora a interdição da pista (onde na melhor das hipóteses seria apenas uma faixa interditada).

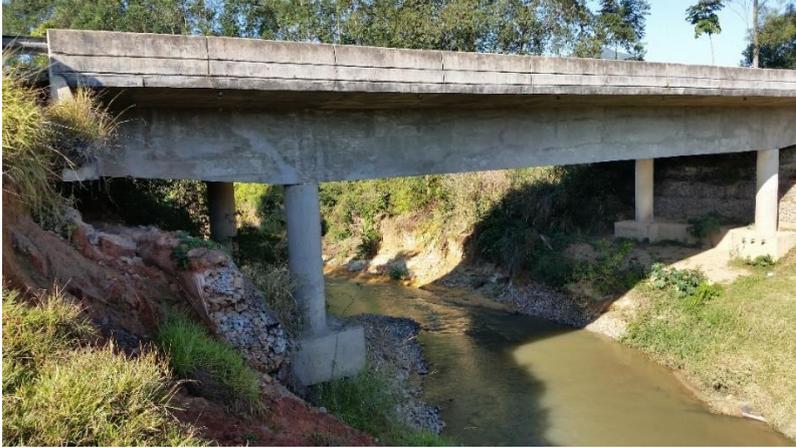
Figura 51 - Vista da face norte da ponte (sentido montante – jusante), onde se visualiza o curso d'água, a rotação do gabião na direção do bloco norte de fundação e a erosão junto ao encontro leste.

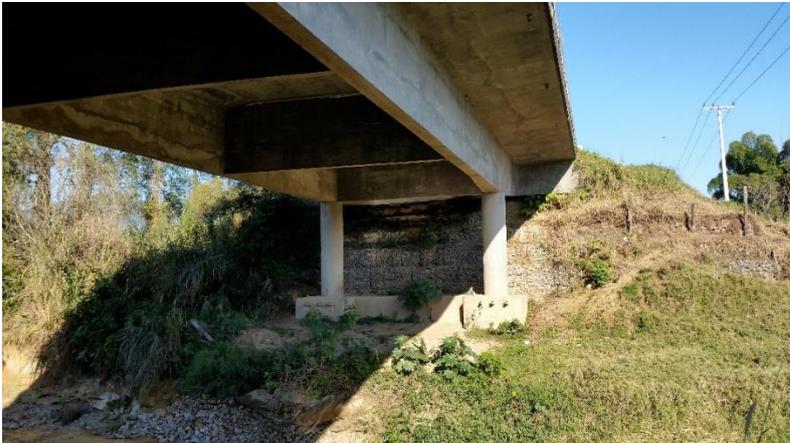
Figura 52 – Vista dos blocos, pilares e gabião do encontro oeste, demonstrando a preservação desta face. O encabeçamento da ponte no lado oeste era idêntico ao lado leste que hoje se apresenta com problema.

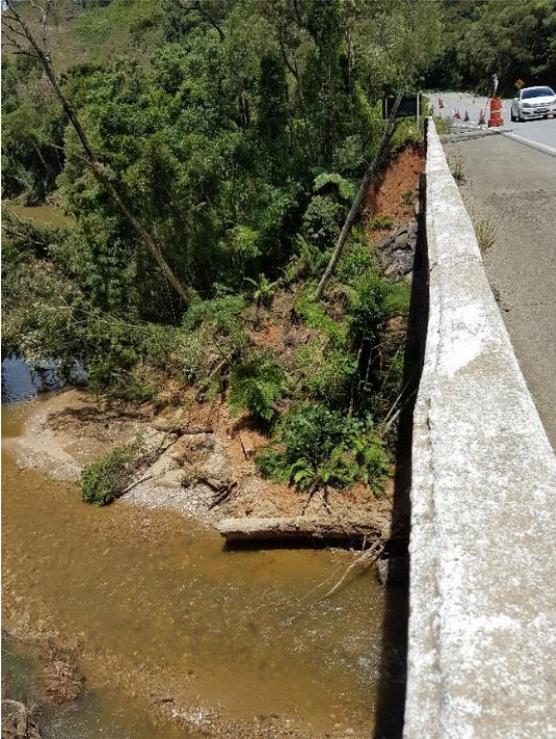
Figura 59 - Vista (sentido Lages – Florianópolis) do aterro rompido na cabeceira leste da Ponte sobre o Rio Bonito.

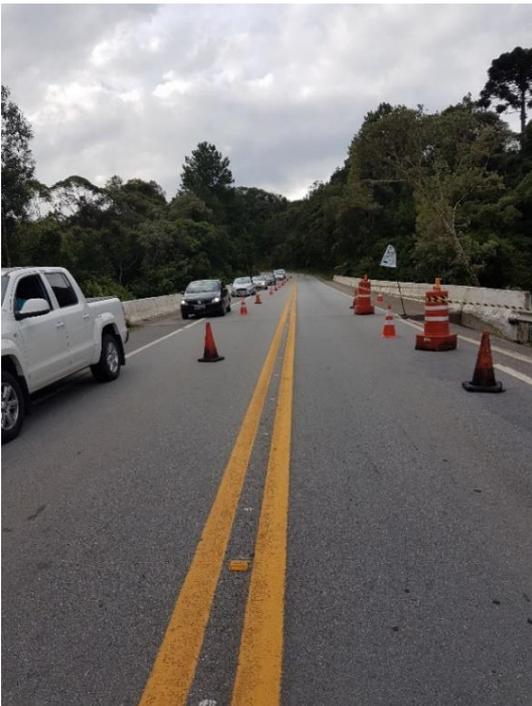
Figura 60 – Vista sentido Florianópolis – Lages: perda da estrutura superficial da pista junto ao bordo direito.

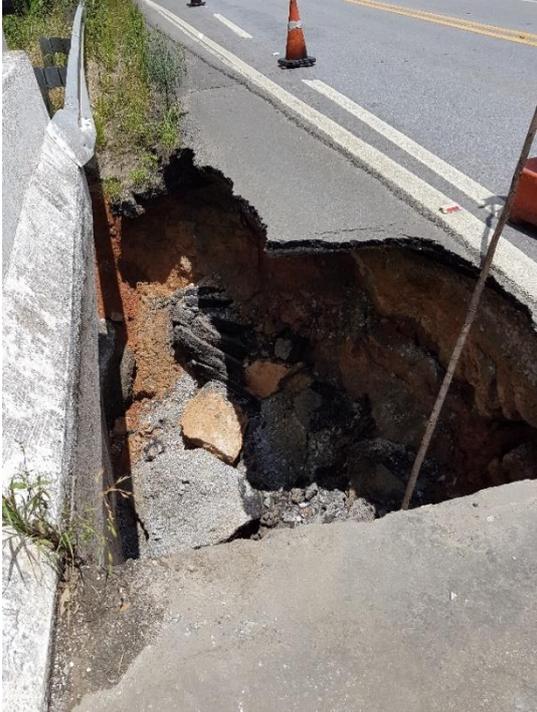
Figura 61 – Vista de cima do pavimento da ruptura na cabeceira leste (apesar de ter rompido apenas parte do pavimento, o comprometimento do aterro abaixo do pavimento foi bem maior, como se verá nas imagens posteriores).

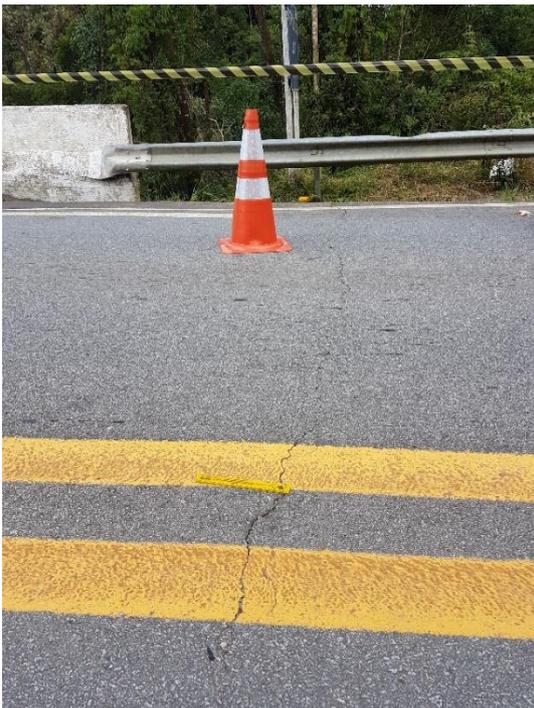
Figura 62 – Fissura no pavimento a 6,35 m da viga transversal da ponte, delimitando a área em risco referente a cabeceira leste.

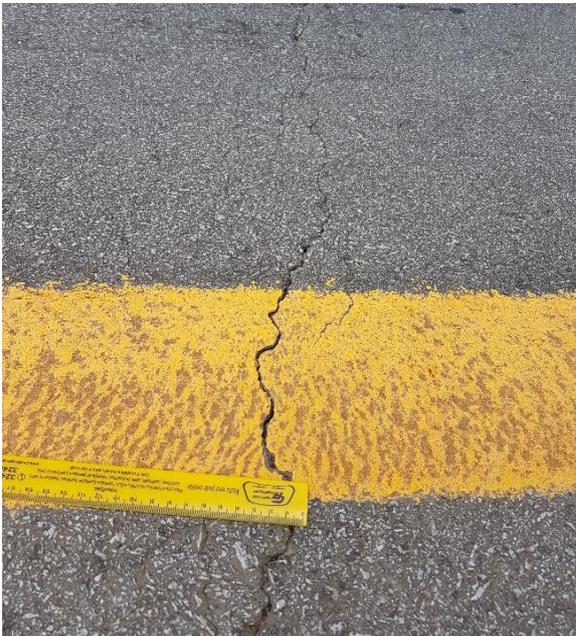
Figura 63 – Fissura com abertura variando de 0,5 a 2 cm. Percebeu-se aumento da abertura com a passagem do tráfego, evidenciando o risco iminente de ruptura.

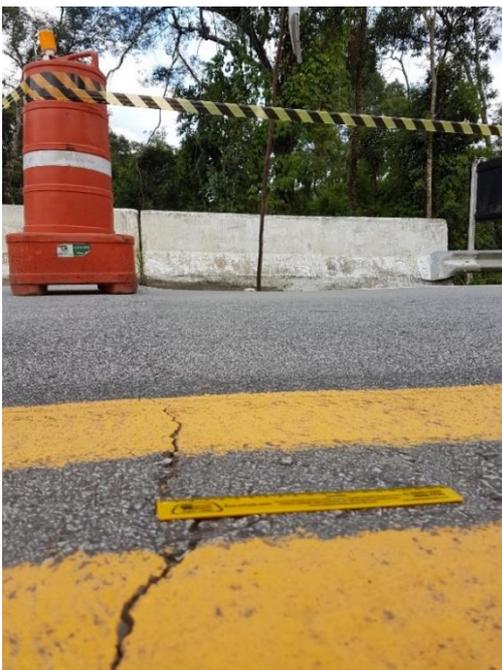
Figura 64 – Outra fissura na cabeceira leste, junto a viga transversal da ponte, demonstrando que o pavimento estava descalçado e com risco de queda. Esta fissura apresentava abertura de 1 a 2 centímetros e diferença de nível de 0,5 centímetros.

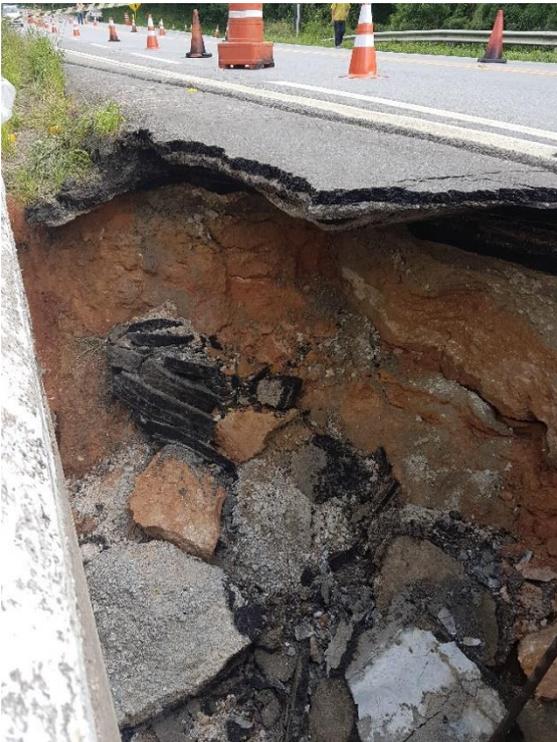
Figura 65 – Queda do aterro de encontro, ao passo que demonstra que o pavimento ficou suspenso.

enxurrada, deixando o espaço sob a pista completamente oco. A área afetada estava do início da ponte (contato do aterro com a viga transversal da ponte) até uma distância de 6,5 m deste ponto. Havia o risco iminente de queda, tendo em vista as trincas que se formavam no pavimento (no contato com a viga transversal da ponte e no limite da ruptura a 6,35 m de distância) e que avançam não só em extensão como em tamanho da abertura, denotando que o pavimento não estava em condições seguras de suportar o peso do tráfego. Em função disso, a faixa da direita (sentido Florianópolis – Lages) foi totalmente interditada no dia da vistoria (3 de janeiro de 2017).

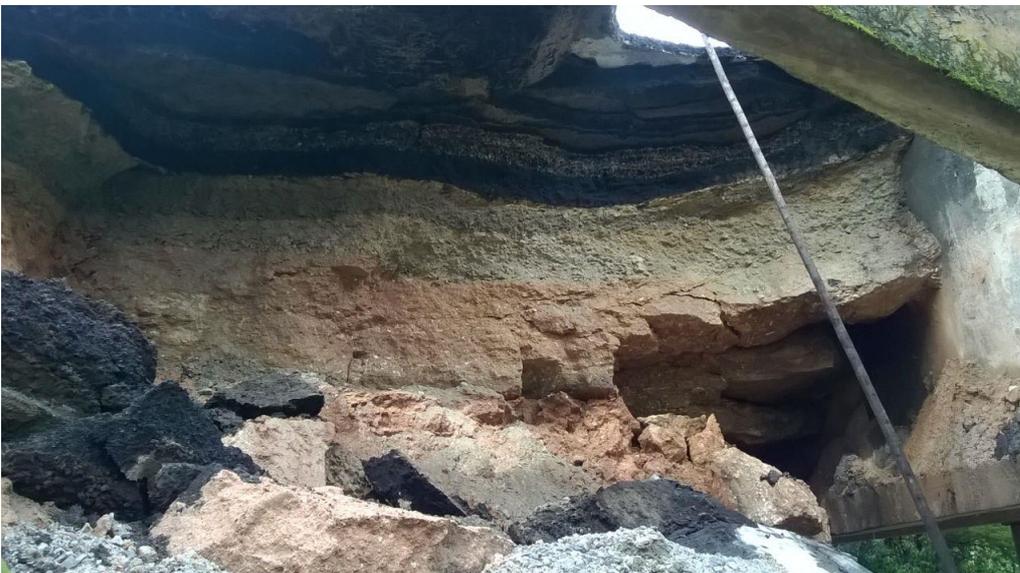
Figura 66 – Vista de baixo para cima da ruptura, evidenciando a extensão do problema, demonstrando a perda de material e a porção do pavimento que se encontrou sem sustentação (entre a viga transversal e o solo não rompido), com enorme risco de queda instantânea, além de não apresentar resistência para suporte do tráfego. Não há laje de transição.

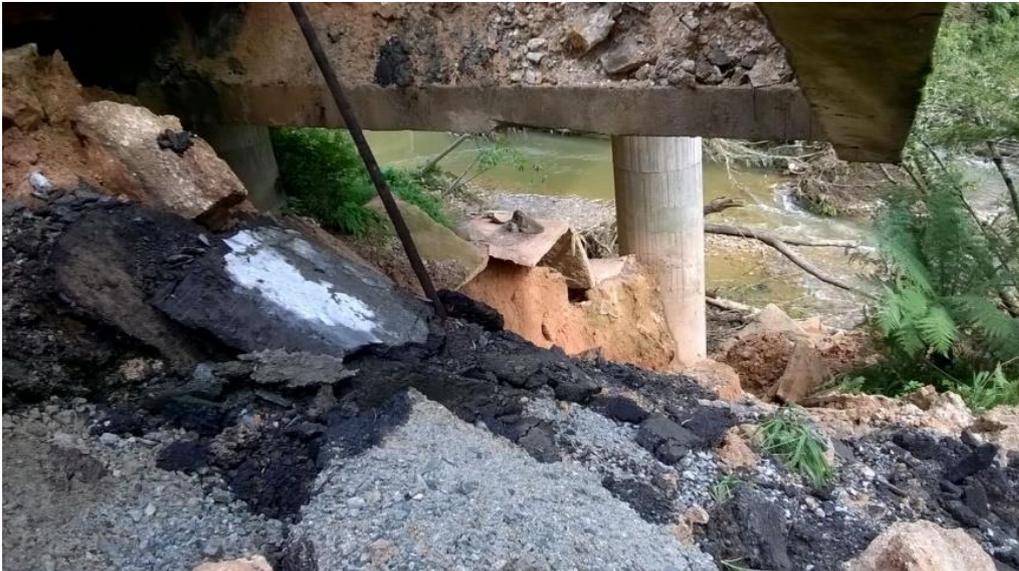
Figura 67 – Vista (sentido Florianópolis – Lages) evidenciando a ruptura do aterro de encontro no lado direito da cabeceira lesta da Ponte e o arrancamento das placas de concreto que protegiam a face do talude.
