UNIVERSIDADE DO SUL DE SANTA CATARINA
ALCIDES PROINELLI NETO

**MANIFESTAÇÕES PATOLÓGICAS DE UMIDADE NAS PAREDES:
UM ESTUDO DE CASO NA REGIÃO SUL DE SANTA CATARINA**

Tubarão

2017

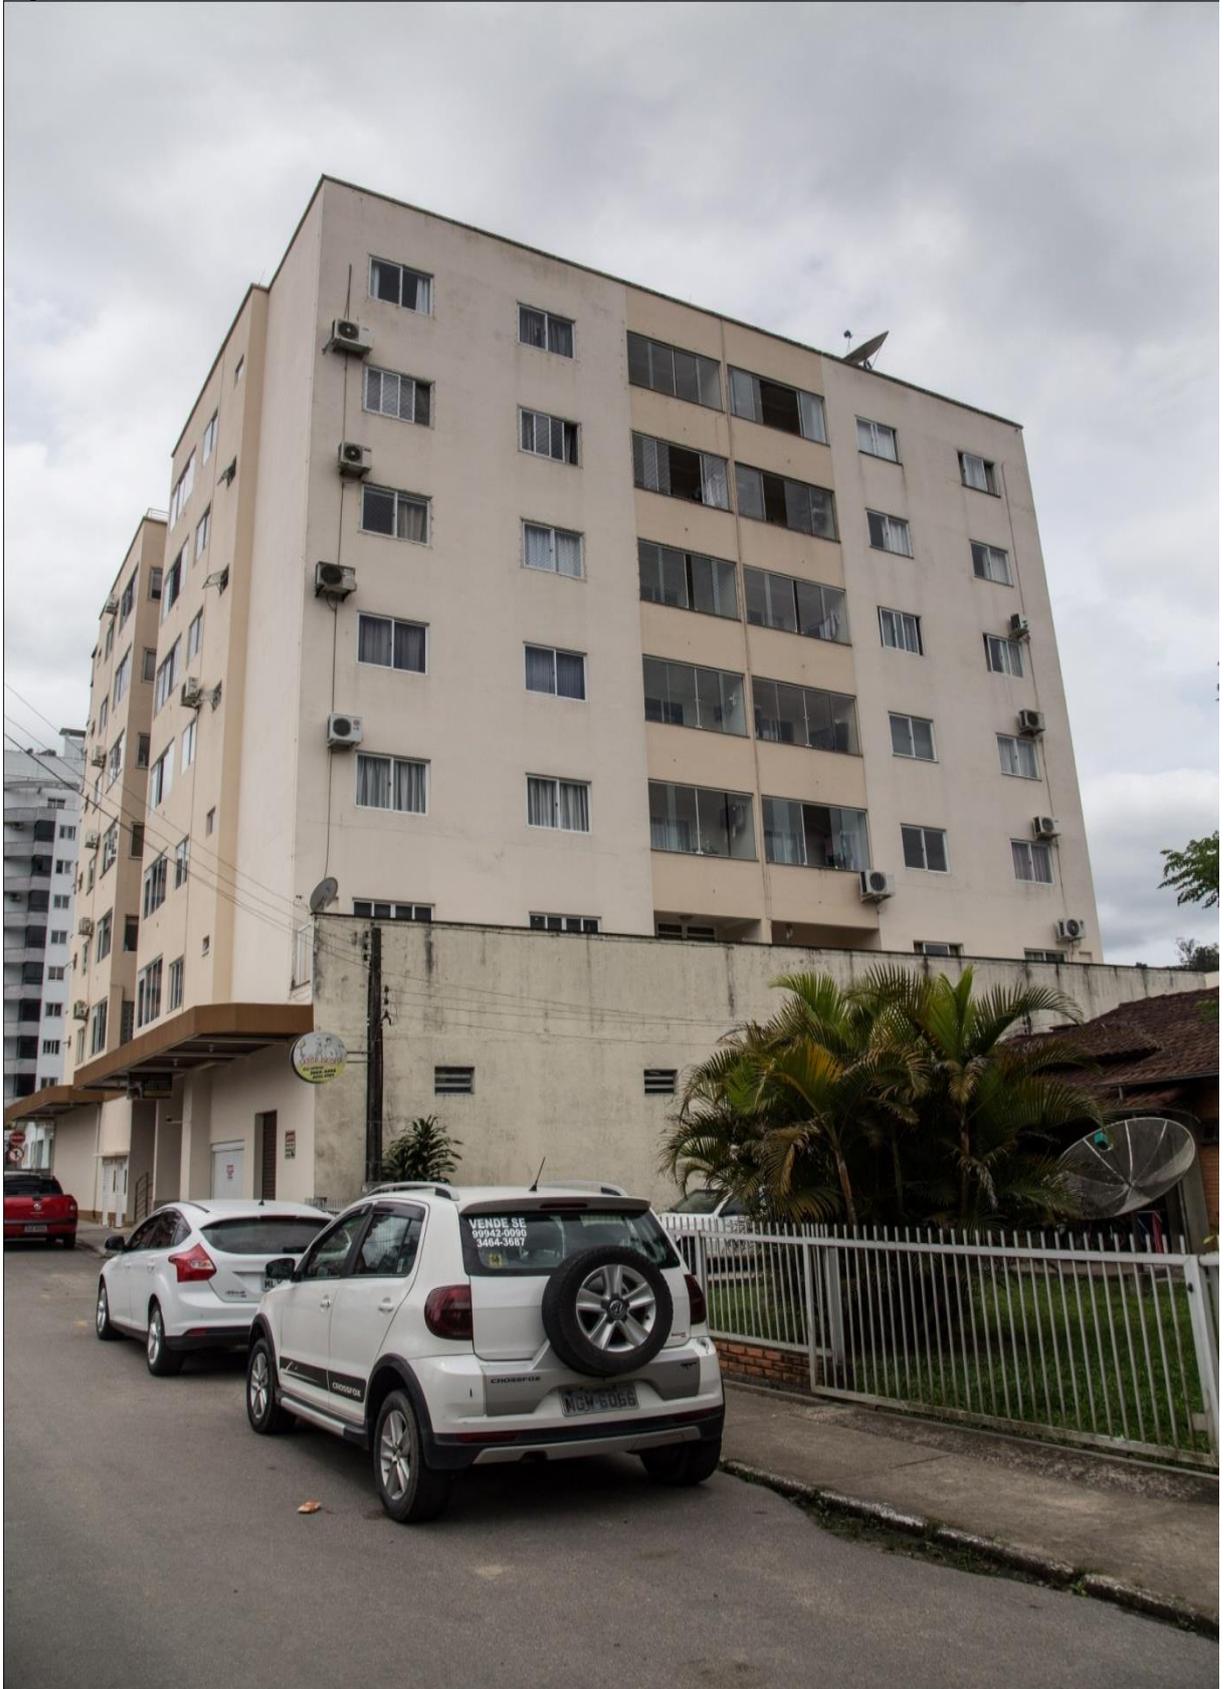
Figura 8: Prédio A

A imagem 11 é referente ao prédio A, o mais antigo, a imagem mostra sua fachada oeste. Esta fachada foi a que apresentou maiores anomalias segundo dados da pesquisa.

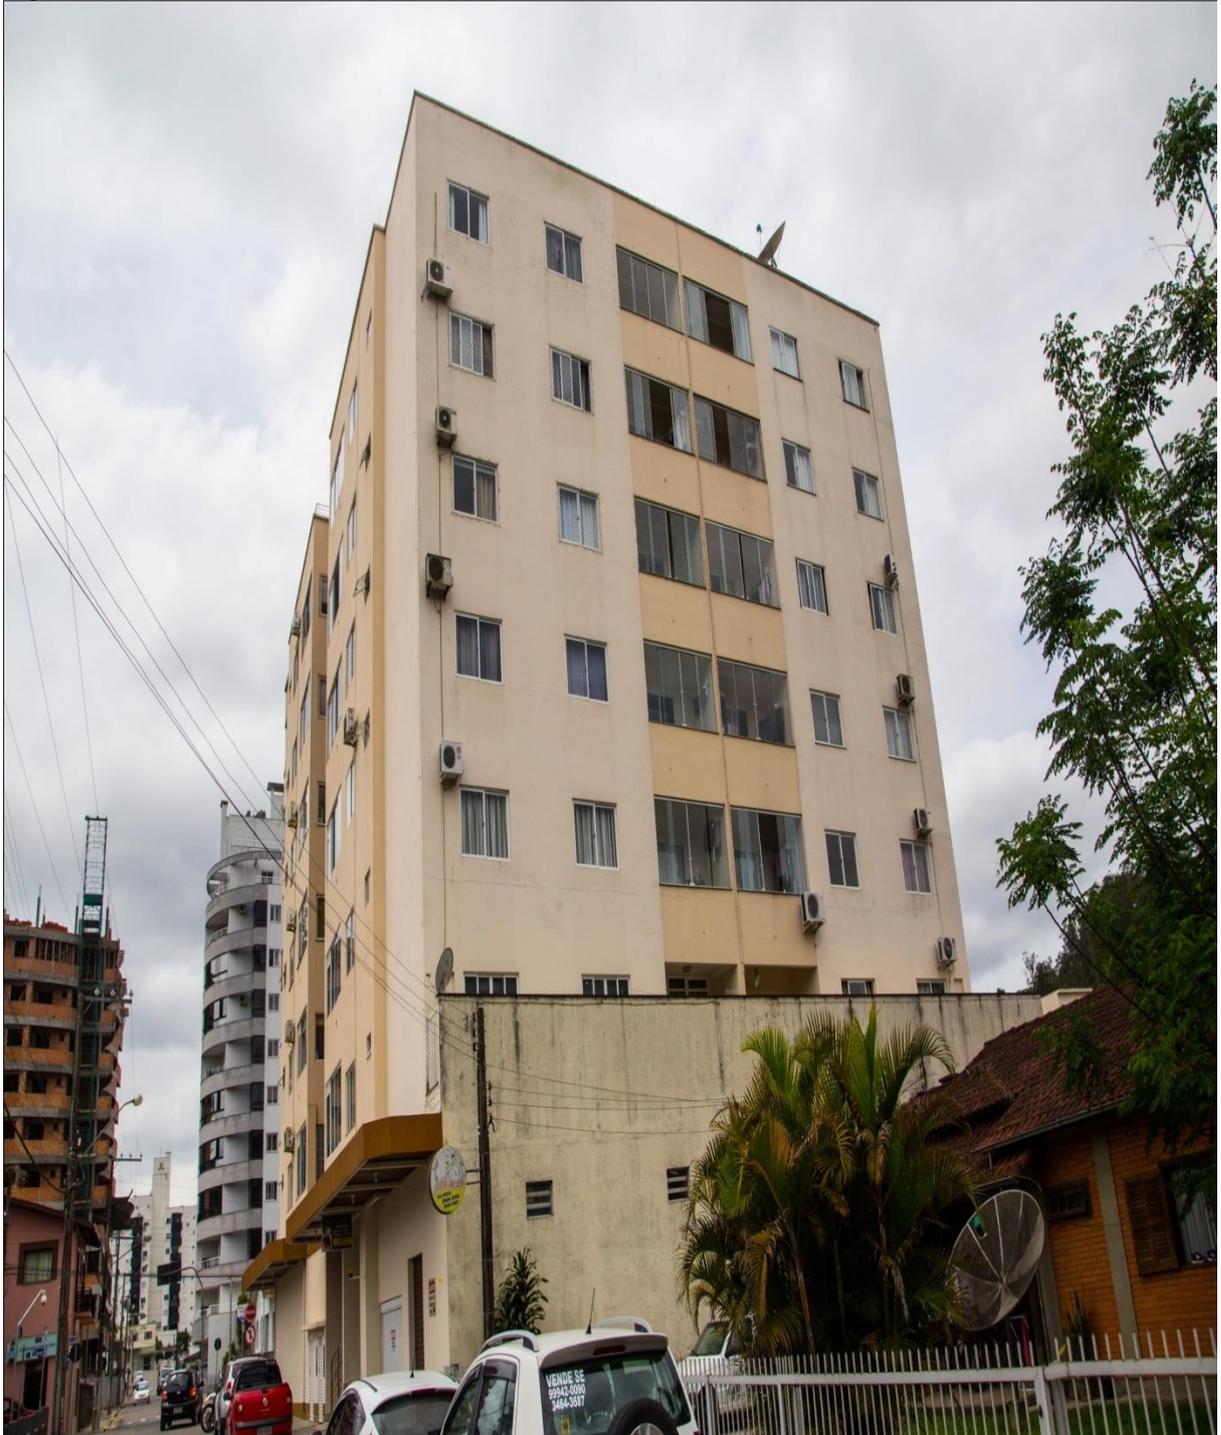
Figura 9: Fachada Prédio A

Na imagem 12 é possível ver com maior proximidade a fachada oeste do prédio A. As imagens 13, 14 e 15 a seguir mostram a frente do prédio B.

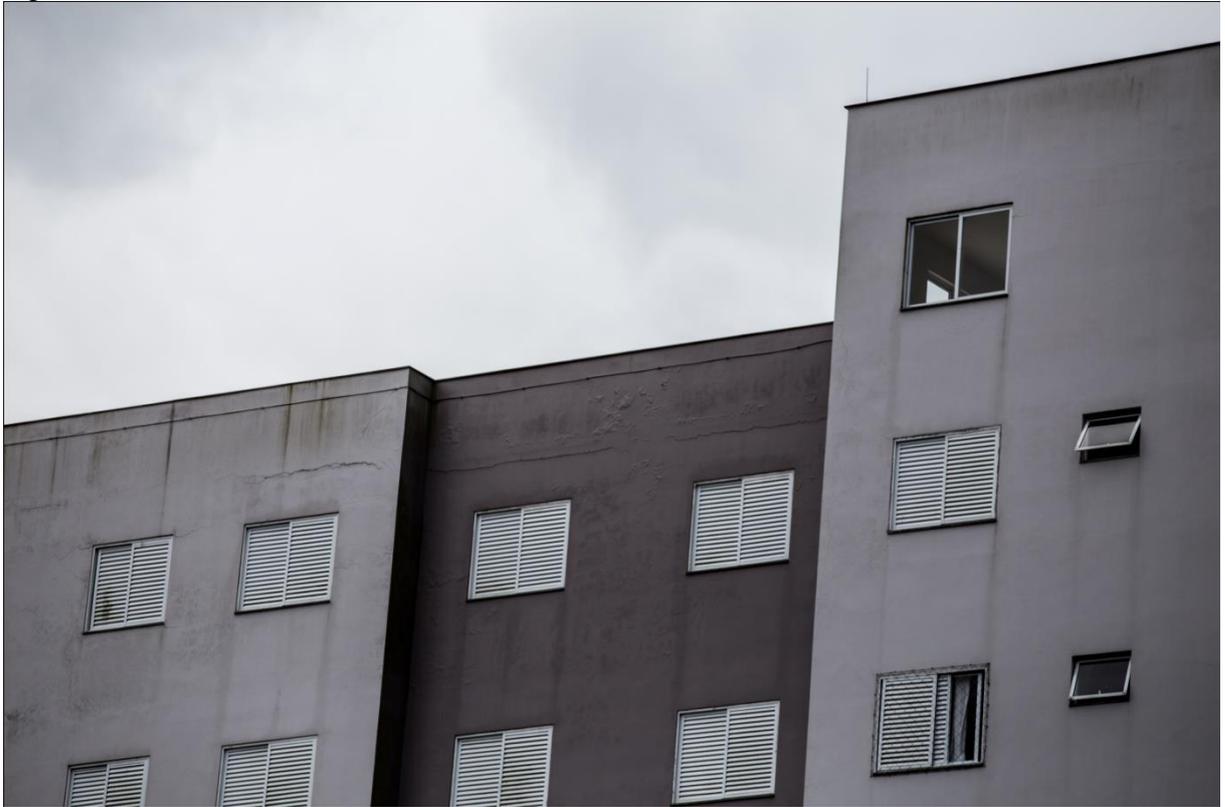
Figura 13: Vista Fachada Oeste Prédio B (1)

As imagens a seguir mostram a fachada oeste do prédio B.
