# **COMPARAÇÃO DE CUSTOS PREVISTOS COM CUSTOS EFETIVOS PARA EXECUÇÃO DE UMA RESIDÊNCIA DE BAIXO PADRÃO:AUSÊNCIA DE CONTRATAÇÃO DE PROFISSIONAIS 1\***

**Resumo:** O presente trabalho trata-se de um estudo de caso de uma edificação residencial onde são abordados os principais problemas trazidos pela ausência de mão de obra qualificada e ausência de acompanhamento técnico. Inicialmente são apresentados dados estatísticos relacionados a esse tipo de prática que é muito comum nas obras brasileiras. Ainda são apresentadas as anomalias oriundas dessa prática e por fim exibidos propostas quantitativas para a recuperação da obra em questão.

## **2 Estudo de caso**

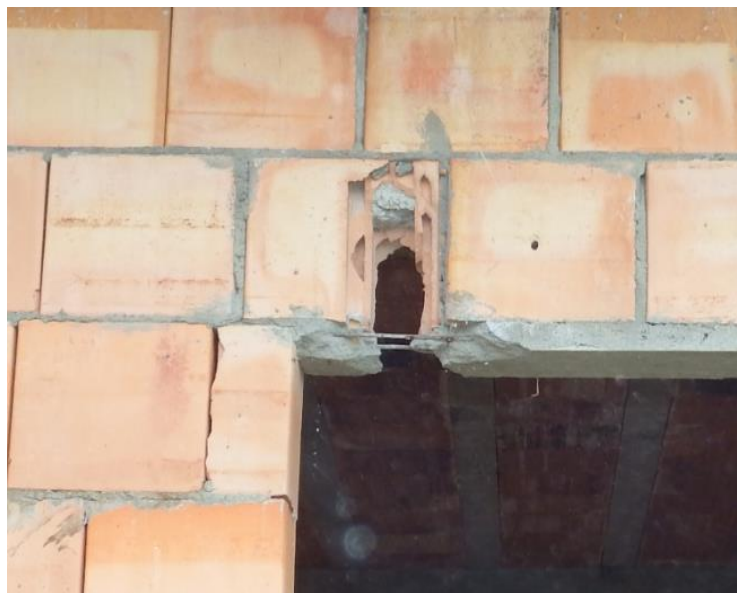
Nesta edificação houve falhas de execução das vergas e contravergas, como pode ser observado nas figuras 3 e 4 as vergas não foram executadas corretamente e na figura 5, a contraverga não existe. Tais falhas podem ocasionar fissuras e contribuir para um destacamento de material cerâmico, problemas relacionados a pintura, infiltração entre outros.

Figura 3 – falha na construção de uma verga de concreto armado

Para a correta execução, deveriam ter utilizado bloco canaleta ou estruturas de concreto armado. O transpasse da verga é de 1/10 do tamanho do vão, mas nunca menor que

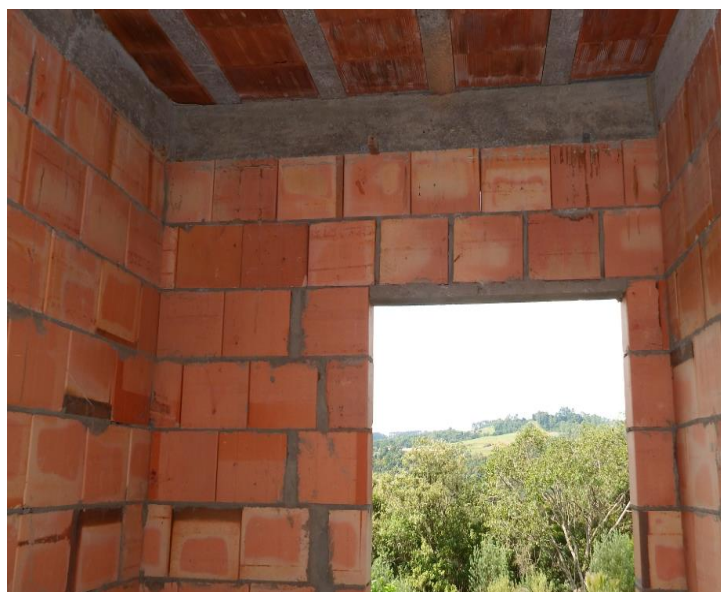
Figura 5 – falha na construção de uma verga de concreto armado

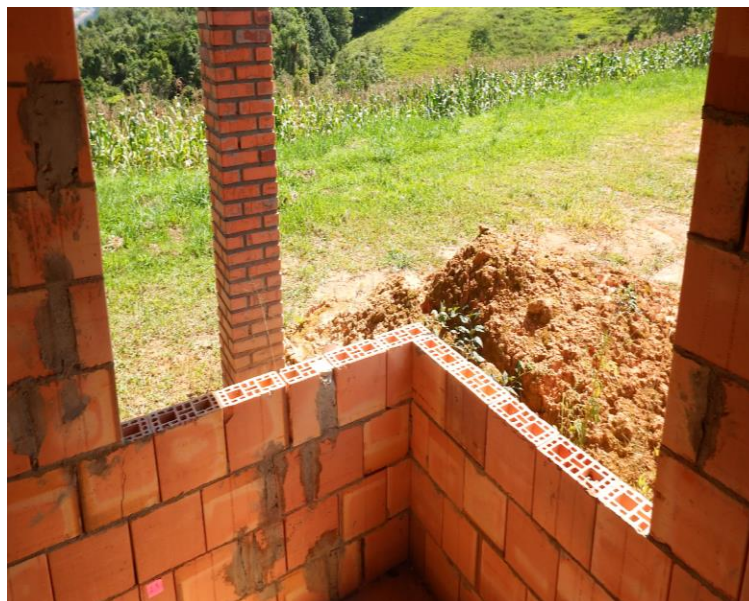
Figura 4 – ausência de contraverga de concreto armado

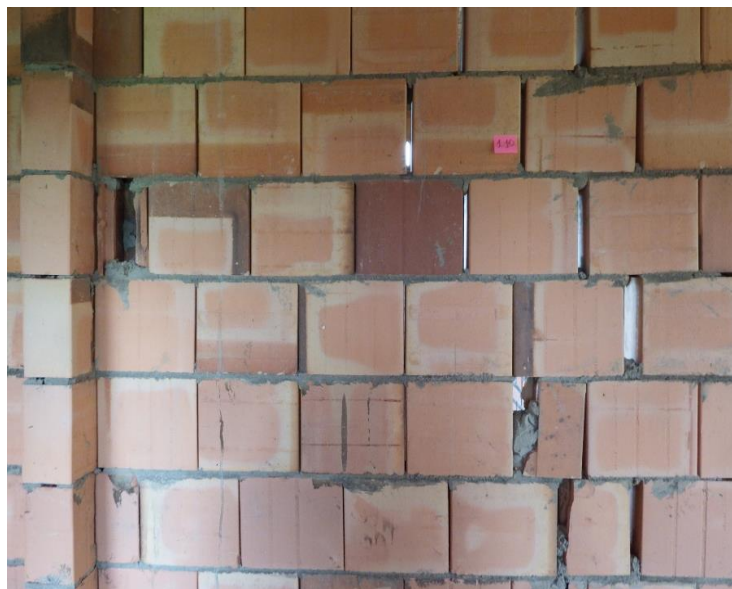
Pode-se observar, na figura 6, a ausência de preenchimento vertical de argamassa de assentamento entre blocos cerâmicos caracteriza então um erro de execução que posteriormente poderá ocasionar fissuras que podem contribuir para infiltrações tendo em vista que o espaçamento entre os blocos é relativamente grande e o revestimento de reboco não desempenha a função de vedação de aberturas, função esta da alvenaria.

Figura 6 – falha na execução no encabeçamento de blocos cerâmicos

A recomendação técnica para esse problema é o preenchimento, dos vãos entre os blocos, com argamassa.

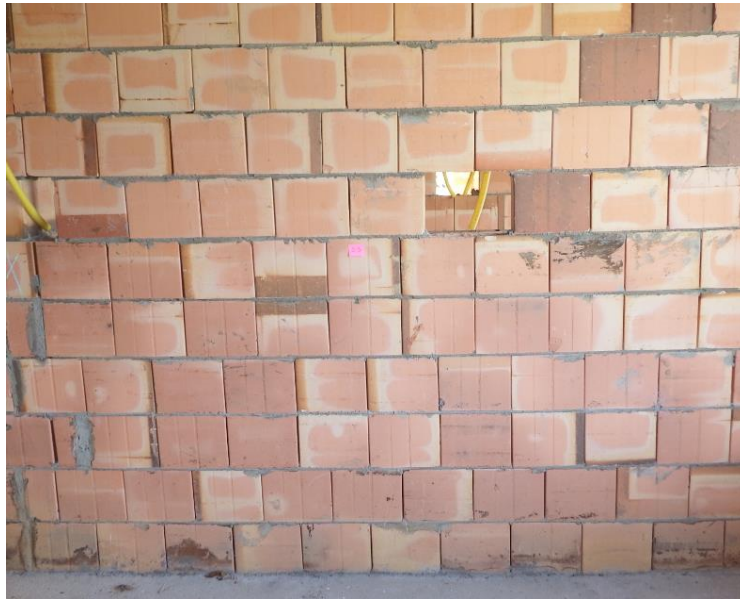
Observa-se nas figuras 7, 8, 9 e 10, que houve falha de execução nas juntas. Atenta-se também para o fato de a edificação em questão não possuir projeto estrutural de bloco cerâmico com a paginação das paredes e detalhes construtivos.

Figura 7 – falha no assentamento dos blocos cerâmicos.

Orienta-se que sejam executados reforços, nos pontos em questão, com tela metálica.

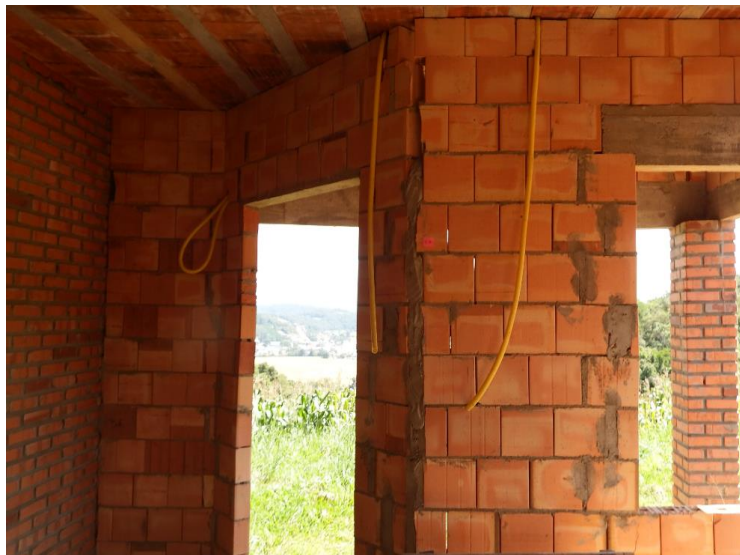
Figura 8 – Ausência de travamento, amarração dos blocos cerâmicos.

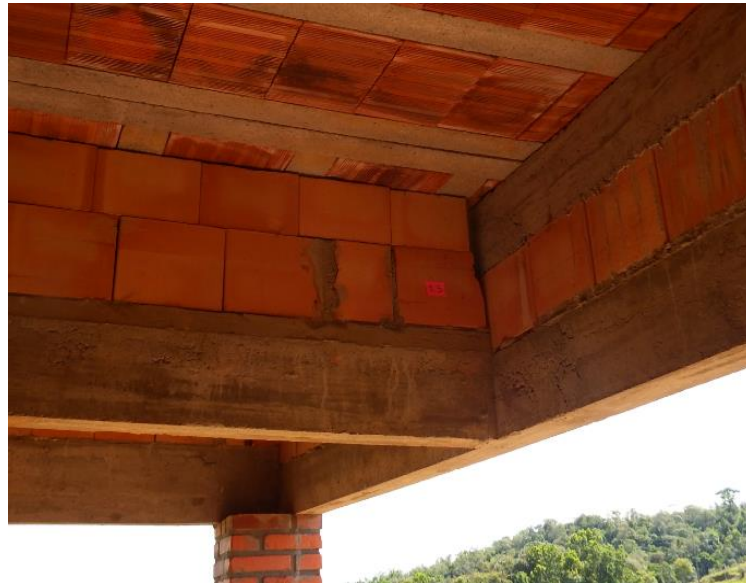
Figura 9 – Ausência de travamento blocos cerâmicos.

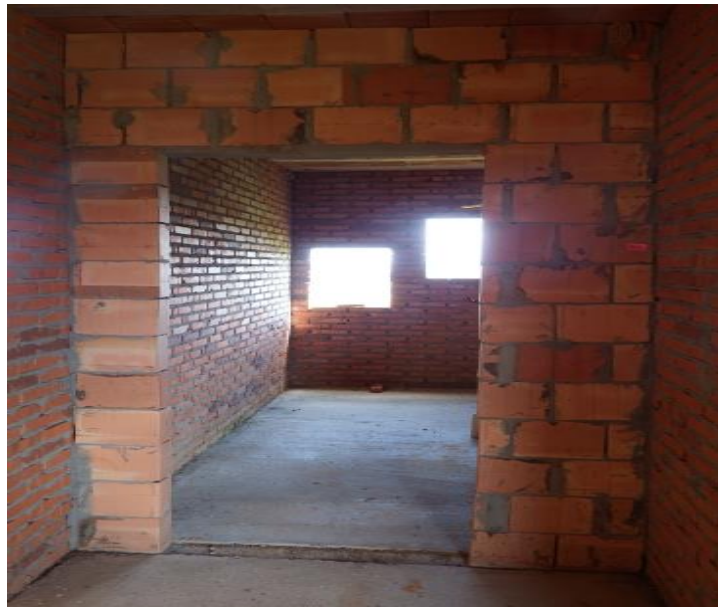
Figura 10 – Ausência de travamento blocos cerâmicos.

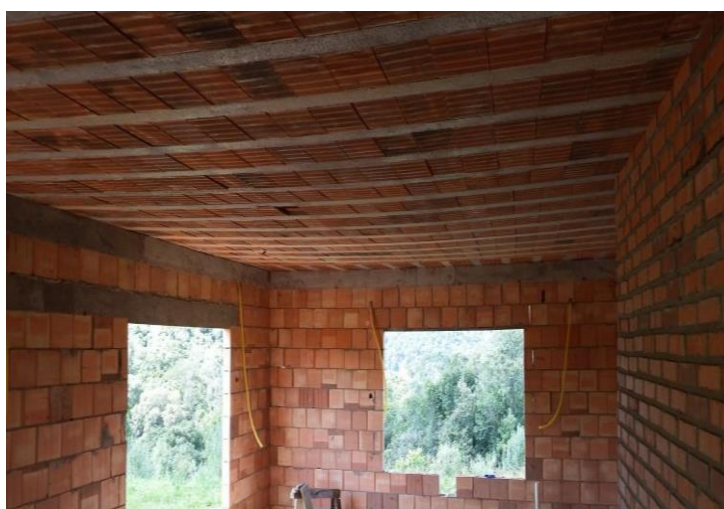
A laje desta edificação apresenta deformação excessiva das vigotas da estrutura, inadequação dos apoios, alteração no sentido da laje, isto é, diferente do projeto estrutura e também no projeto arquitetônico, inexistência de projeto da estrutura metálica superior, falha na colocação de tubos para passagem de fiação elétrica e mudança de locação reservatório de água. ver Figuras 11,12,13, 14,15 e 16.

Figura 11 – Deformação excessiva da laje.

Faz-se necessário uma análise do projeto estrutural para verificação dos cálculos de cargas e flechas admissíveis buscando uma solução para reabilitar a estrutura.

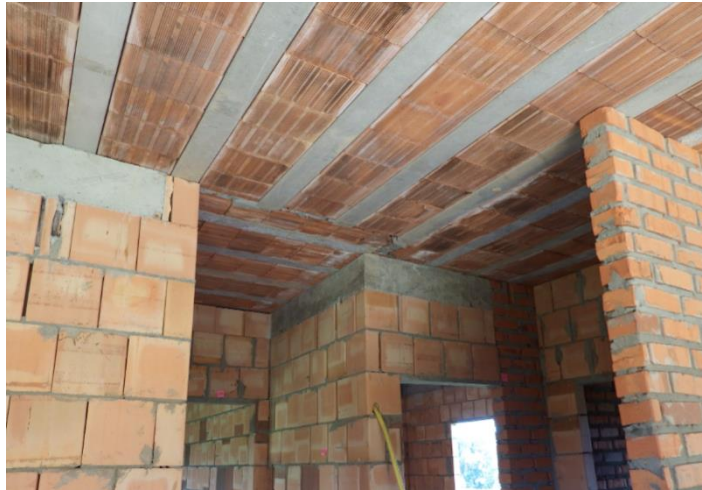
Figura 12 – Apoio de laje inadequado.

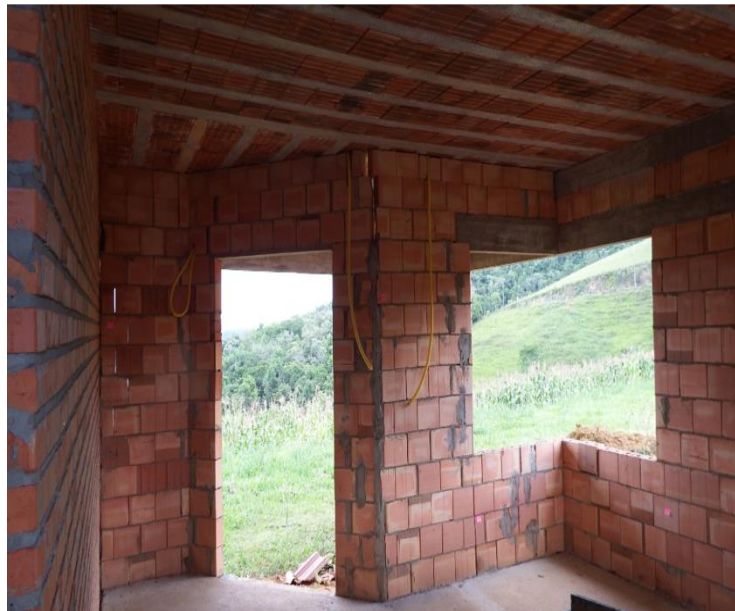
Figura 13 – Alteração do projeto estrutural da laje.

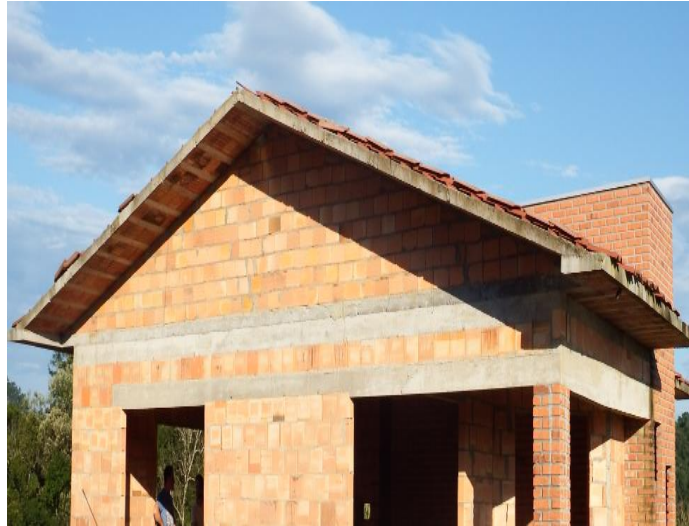
Figura 14 – Alteração do projeto arquitetônico

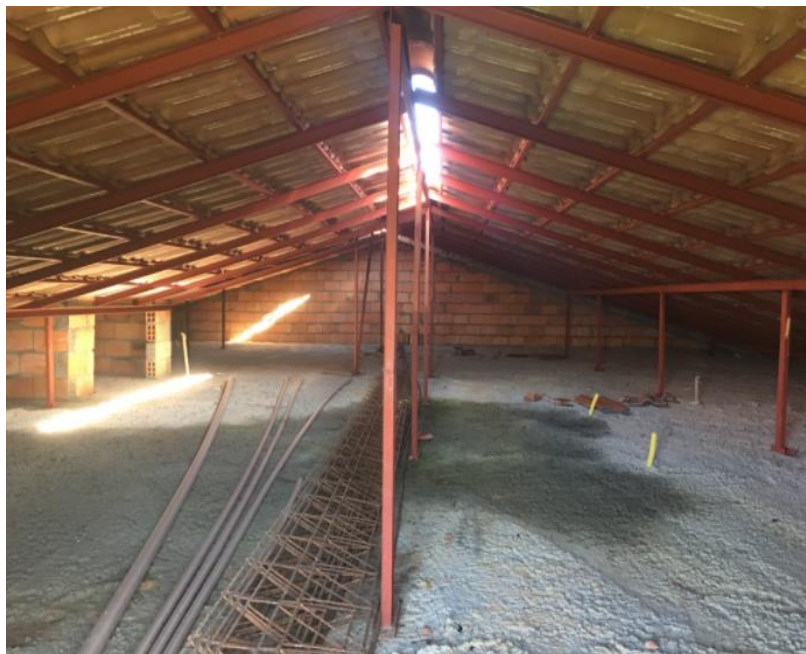
Figura 15 – Instalação de estrutura metálica sem projeto e falha na colocação conduítes.

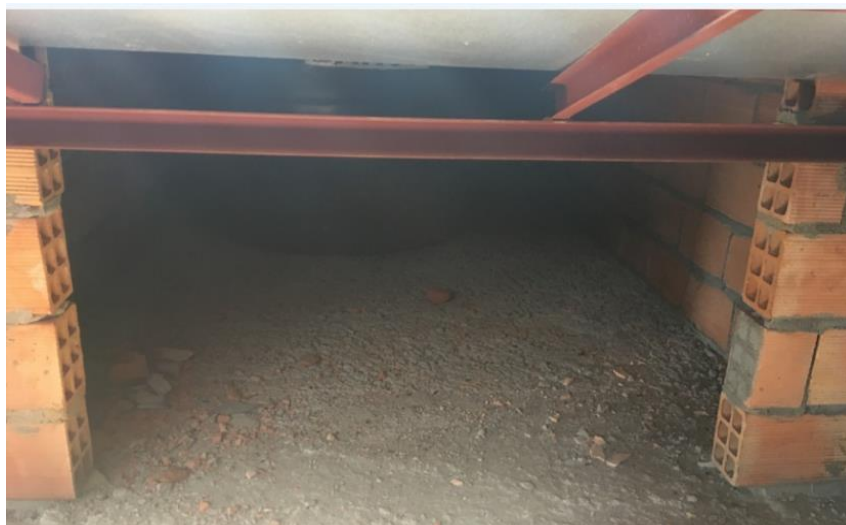
Figura 16 – Reservatório de água alocado em posição diferente a do projeto.

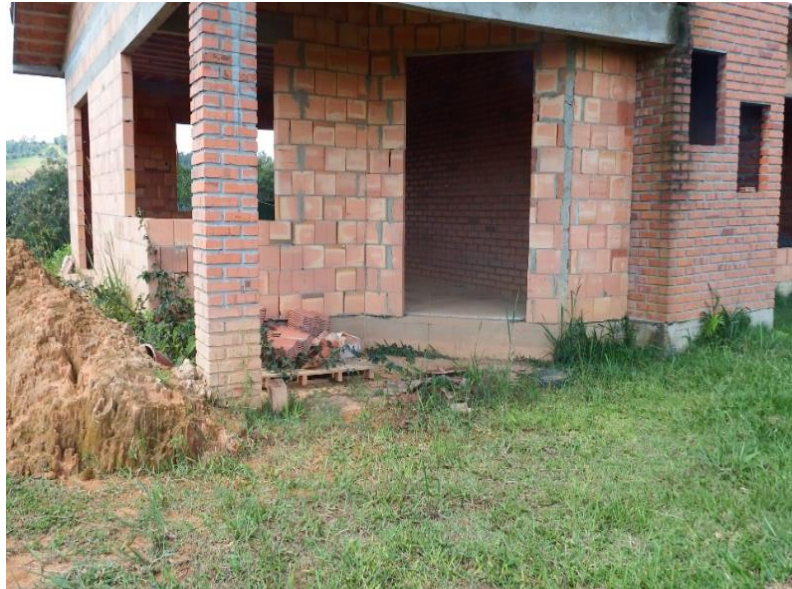
Durante a execução da fundação do objeto em questão, não foram executadas algumas vigas, grauteamento, houve alteração de dimensões, falha na instalação de conduítes na alvenaria e alteração do projeto arquitetônico inicial conforme mostrado nas figuras 17, 18, 19 e 20.

Figura 17 – Alteração de projeto estrutural e arquitetônico da varanda.

Existe a necessidade de uma verificação de projeto para analisar se as alterações realizadas atendem a nova configuração e não compromete suas funções.

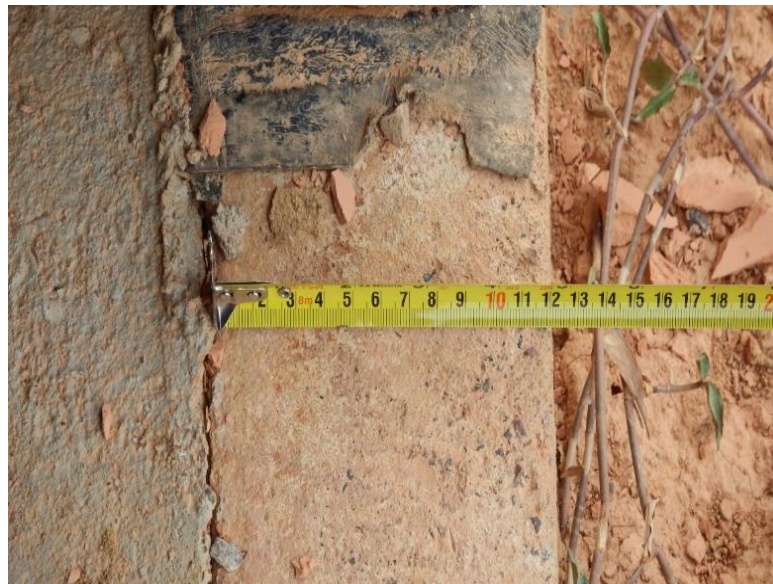
Figura 18 – Alteração dimensão vigas baldrame.

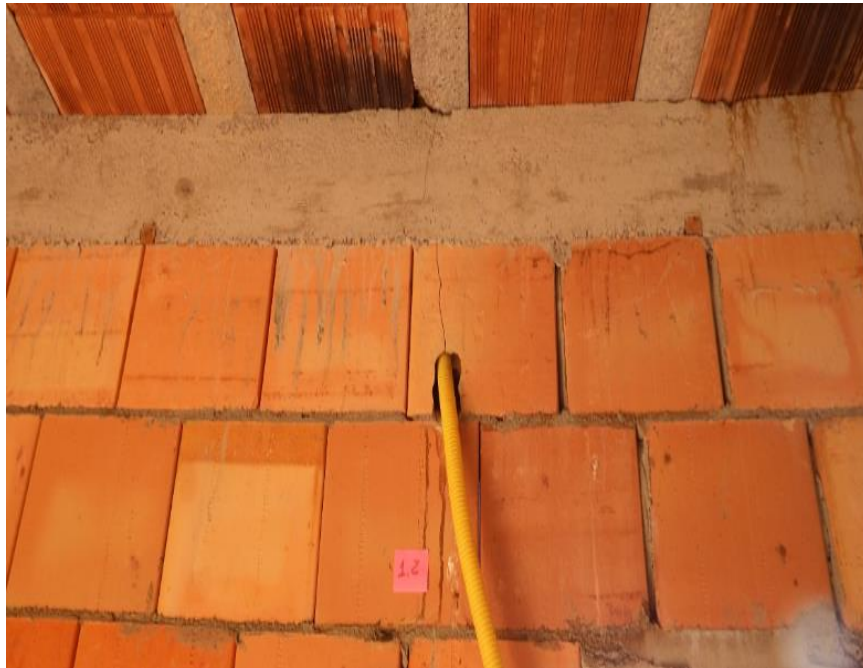
Figura 19 – Falha execução cintas e passagens de conduítes.

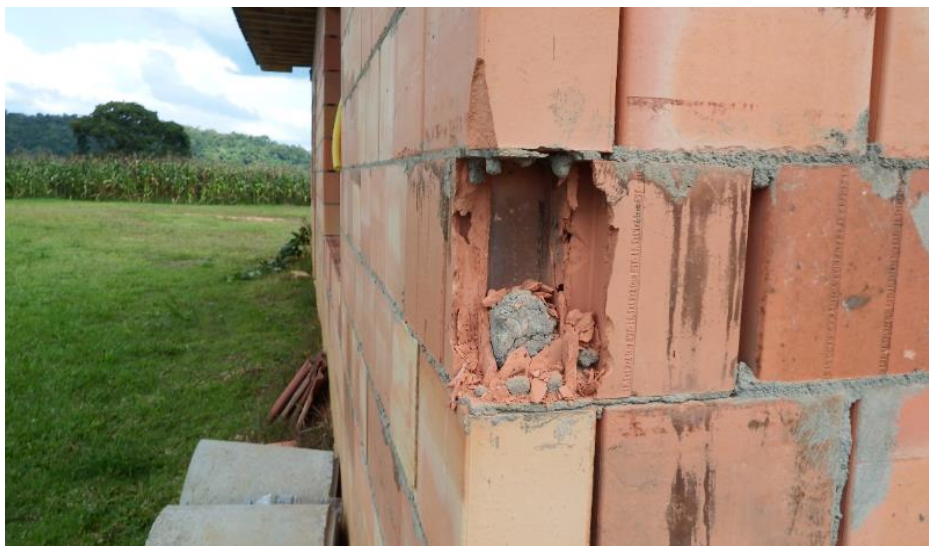
Figura 20- Falha execução pilares, ausência de graute.
