**CENTRO UNIVERSIT RIO RITTER DOS REIS
 NIMA EDUCA O
DIEGO PERSICO ALVES**

**ANÁLISE DAS PRINCIPAIS MANIFESTAÇÕES PATOLÓGICAS IDENTIFICADAS
EM UMA RESIDÊNCIA LOCALIZADA NO MUNICÍPIO DE TRAMANDAÍ/RS:
ESTUDO DE CASO.**

Trabalho de conclusão de Curso apresentado ao Curso de Graduação em Engenharia Civil do Centro Universitário Uniritter, como requisito parcial para obtenção do título de Bacharel.

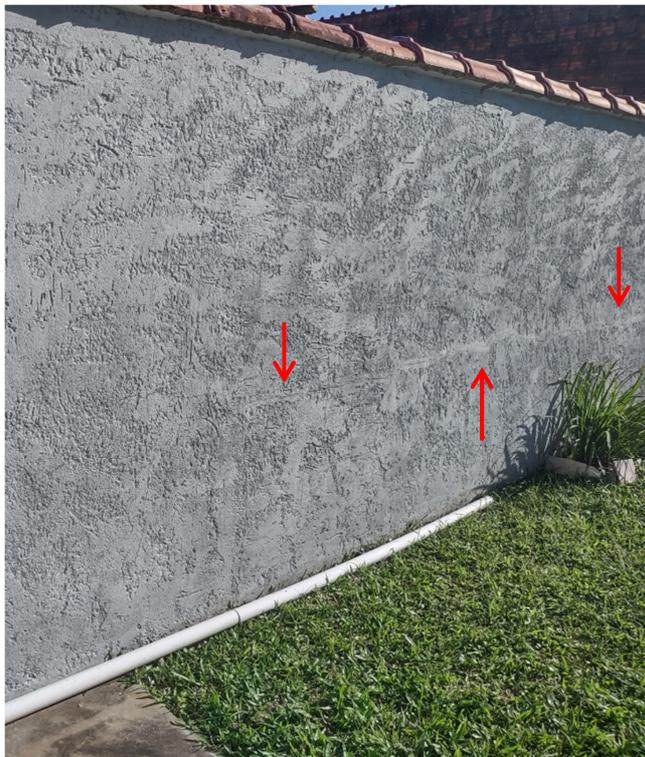
Figura 9 – Muro dos fundos

Pode-se observar que em praticamente toda a extensão do muro localizado na parte de posterior da residência, possui uma fissura horizontal conforme pode ser visto na Figura 9 e em detalhe na Figura 10. Foi realizado pequenas batidas no muro aonde pode-se escutar um som oco, o que remete a um desprendimento do revestimento de argamassa da base da parede. Quando ocorre períodos de chuva e o chão fica úmido, é percebido que uma altura aproximada de 60 cm do muro fica com uma cor de um tom mais escuro, o que remete a umidade ascendente.

Conforme a Figura 10 nota-se que houve um preenchimento no passado no local aonde apresenta a fissura, assim pode-se notar que a mesma abriu. Ainda conforme a Figura 9 e Figura 10 pode ser notado que a fissura é horizontal, paralela ao do chão, o que pode indicar que existia um muro mais baixo no passado que pode ter sido levantado, aonde não houve nenhum reforço.

- Fazer a retirada do reboco 20 cm de cada lado da fissura chegando até o tijolo.
- Realizar um reforço “grampeando” um vergalhão de 5 mm de diâmetro.
- Colocar uma tela metálica de modo que transpasse 15 cm de cada lado da trinca e fixá-la.
- Realizar o reboco e pintura novamente.

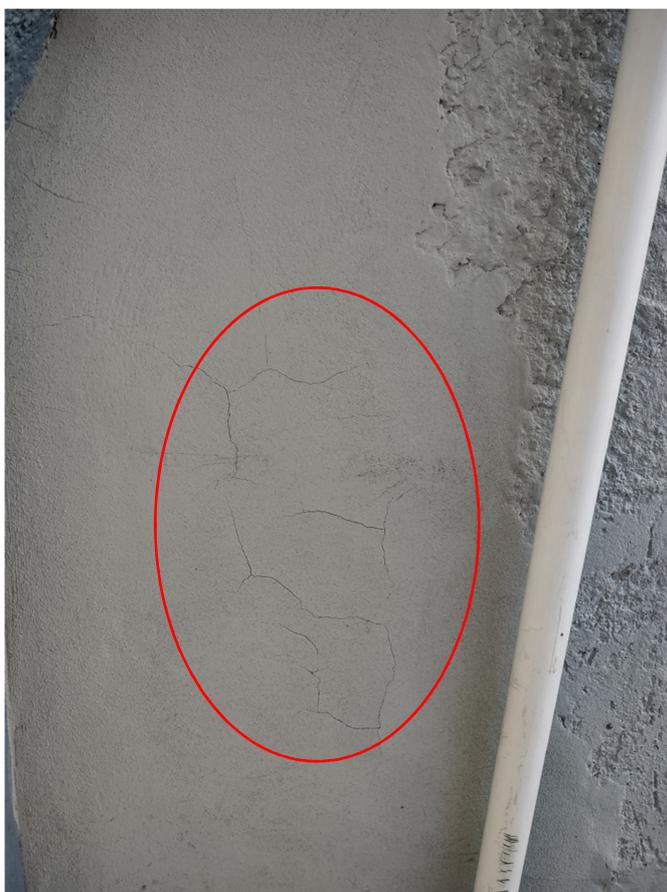
Figura 11 – Fissuras mapeadas do muro

Na parte lateral do muro ao lado da porta da garagem se percebe que o revestimento está com várias fissuras “mapeadas”, conforme pode ser visto na Figura 11.

- Ou aplicação de selante acrílico para o preenchimento das fissuras;

- Finalizar realizando a pintura com uma tinta acrílica elastomérica que irá realizar o preenchimento das trincas.

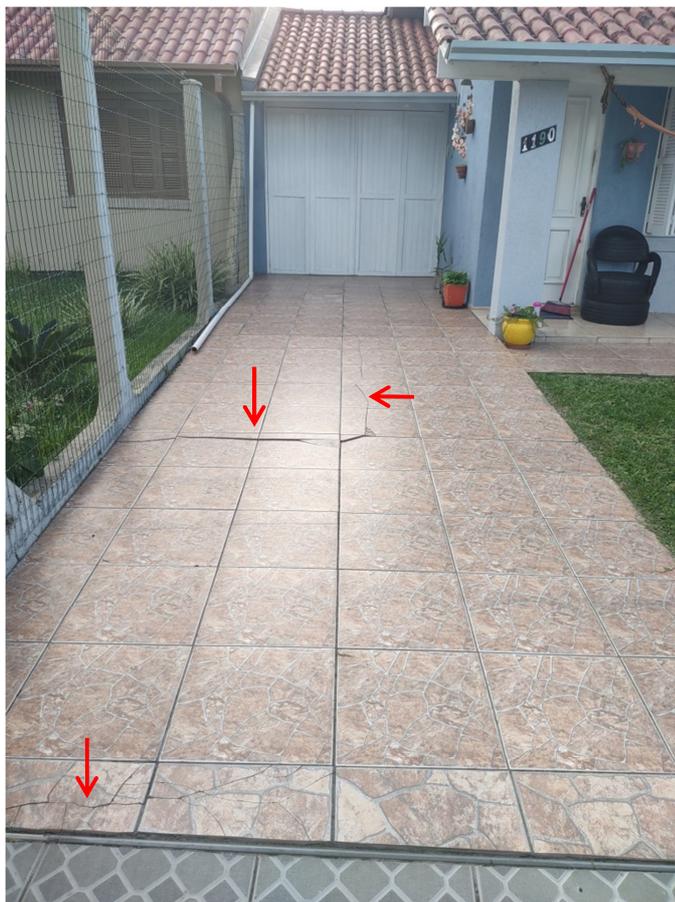
Figura 12 – Piso do acesso de veículos

- Pela característica das rachaduras do piso pode-se definir que a causa mais provável seja que a base aonde foi assentado o revestimento cerâmico acabou cedendo.
- Segundo o relato dos moradores, abaixo desta base existem raízes de uma árvore, que após começar a morrer começaram a se degradar gerando espaços vazios. Como o local é uma entrada de garagem com a passagem dos carros o piso acabou rachando.
- O piso cerâmico foi assentado sobre um ladrilho hidráulico, o qual foi colocado diretamente no solo sem que houvesse um contrapiso em concreto e/ou malha para o reforço de modo a suportar o peso e distribuí-lo de uma maneira mais eficiente evitando possíveis recalque.

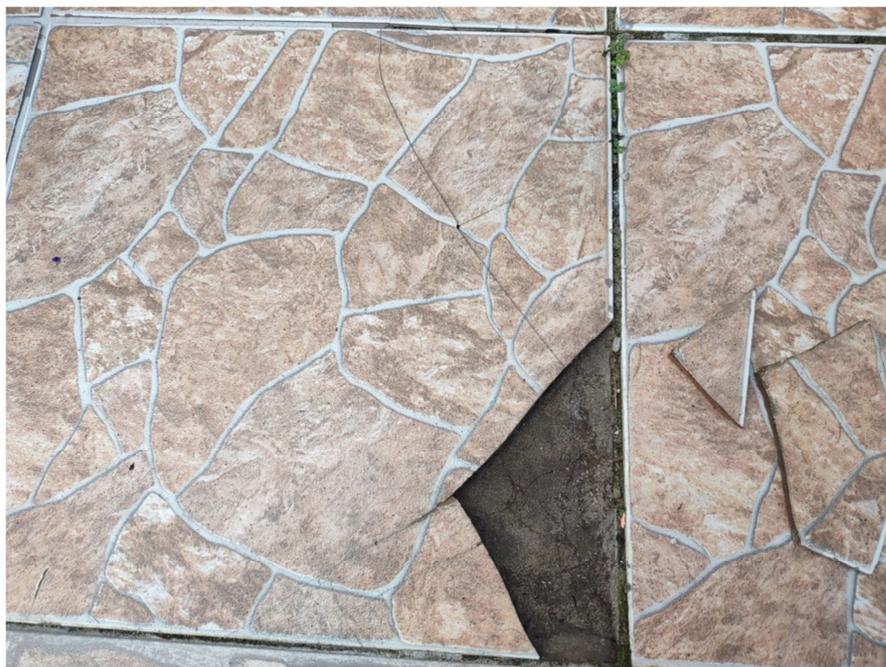
Figura 14 – Revestimento ceramico do piso da entrada de veiculos

Retirando parte do revestimento cerâmico conforme pode ser visto na Figura 14, notou-se que o assentamento ocorreu em cima de um ladrilho hidráulico. Ainda, pode-se perceber que entre o revestimento cerâmico e o ladrilho hidráulico tinha muita areia e pequenas raízes, isso mostra que ocorreu infiltração de umidade no piso provavelmente por fissuras no rejuntamento ou pela rachadura do piso cerâmico.

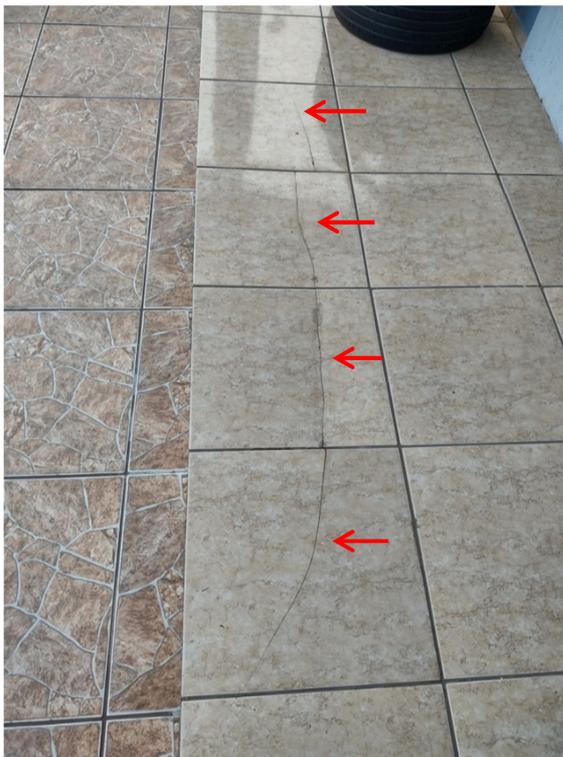
Figura 16 – Rachadura piso da varanda parte coberta

Na **Erro! Fonte de referência não encontrada.** pode ser visto com mais detalhe o piso da parte coberta. O piso tem 4 peças do revestimento cerâmico trincado, podendo se estender para outras peças, também fica mais perceptível o desnível que ocorreu devido a cedência do piso.

Assim, como comentado anteriormente provavelmente debaixo deste piso existia alguma raiz da arvore que começou a se degradar e gerou espaços vazios que ajudou o piso a ceder. Provavelmente o contrapiso da varanda não possui reforço com tela, pois mesmo com pouco peso sem passar veículo pesado ocorreu recalque.

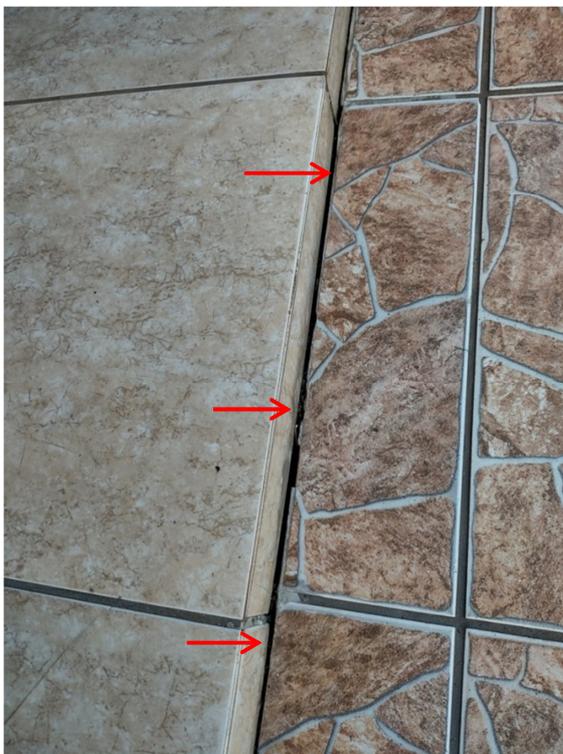
Figura 17 – Delisgamento piso da varanda da parte coberta com a parte descoberta

Na Figura 17 pode-se perceber que há um desligamento entre o piso da varanda da parte coberta e o piso da varanda na parte descoberta. Neste vão que se formou permite a entrada de água que provavelmente irá danificar a fixação do revestimento cerâmico e que posteriormente irá se descolar.

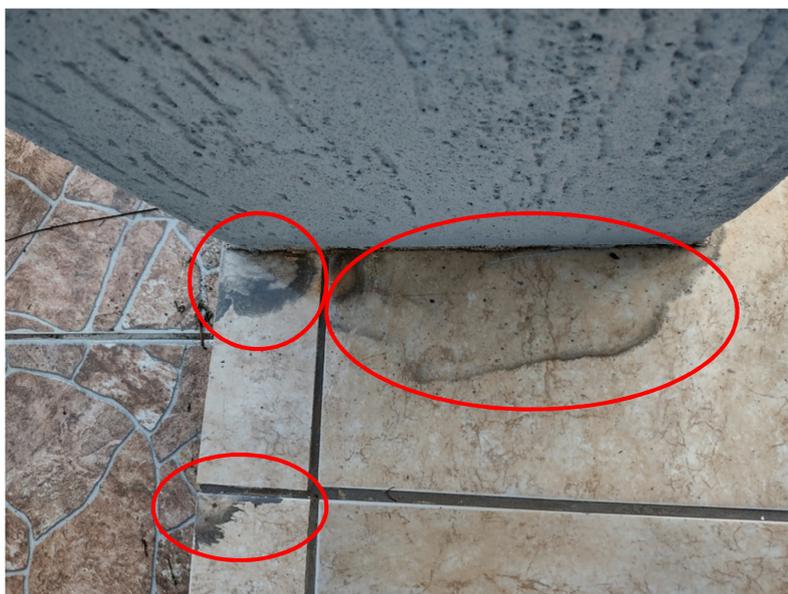
Figura 18 – Mancha do piso da varanda area coberta

Próximo ao pilar da varanda foi percebido uma macha escura, conforme Figura 18, pode-se concluir que houve um manchamento permanente na peça cerâmica visto que lavando o local a mancha não saiu.

- Esta mancha provavelmente ocorreu devido a infiltração de água com sujeira na junta próxima ao pilar, que veio a manchar a camada do engobe ficando aparente na camada de esmalte.

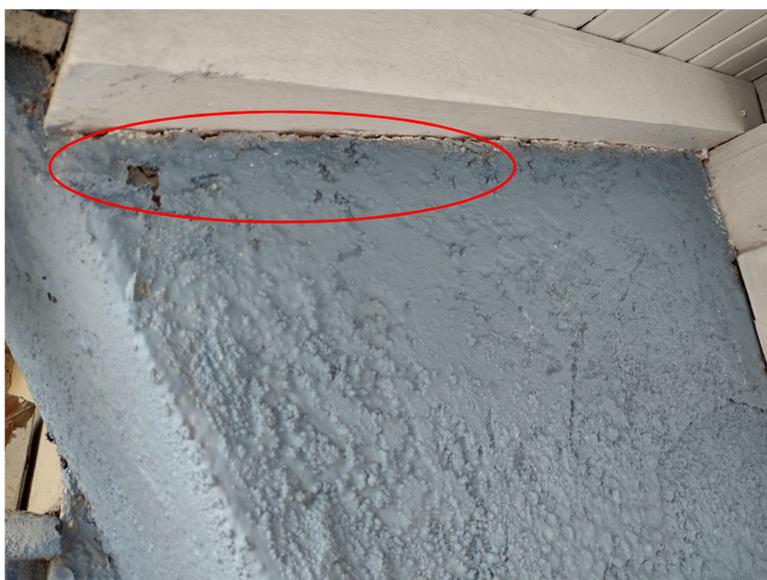
Figura 19 – Destacamento parede da entrada da garagem

A parede da porta da garagem na parte da frente da residência é encostada com a parede da casa do vizinho. Percebe-se que todo o revestimento de argamassa está se soltando. Fica evidente, através de ensaio de percussão, um som oco deste revestimento. Na parte superior mais próxima a sustentação do telhado há a ocorrência mais acentuada do destacamento do revestimento de argamassa, como pode ser visto na Figura 19.

- A ocorrência deste destacamento provavelmente ocorre devido a infiltração da água da chuva que penetra entre as paredes.

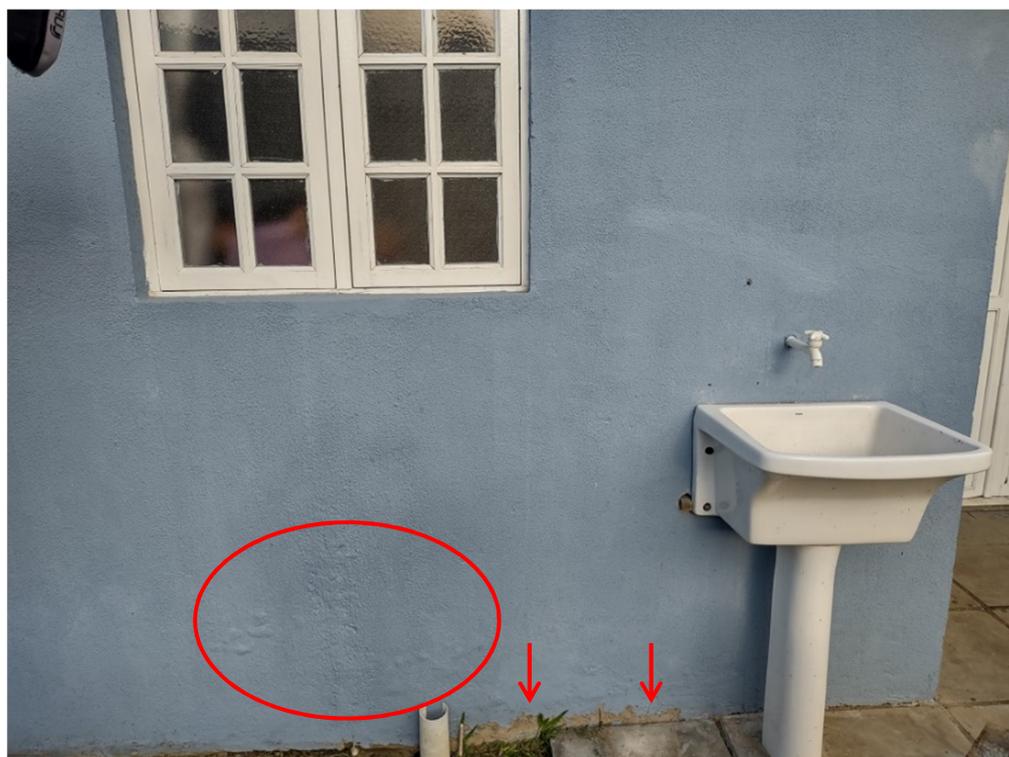
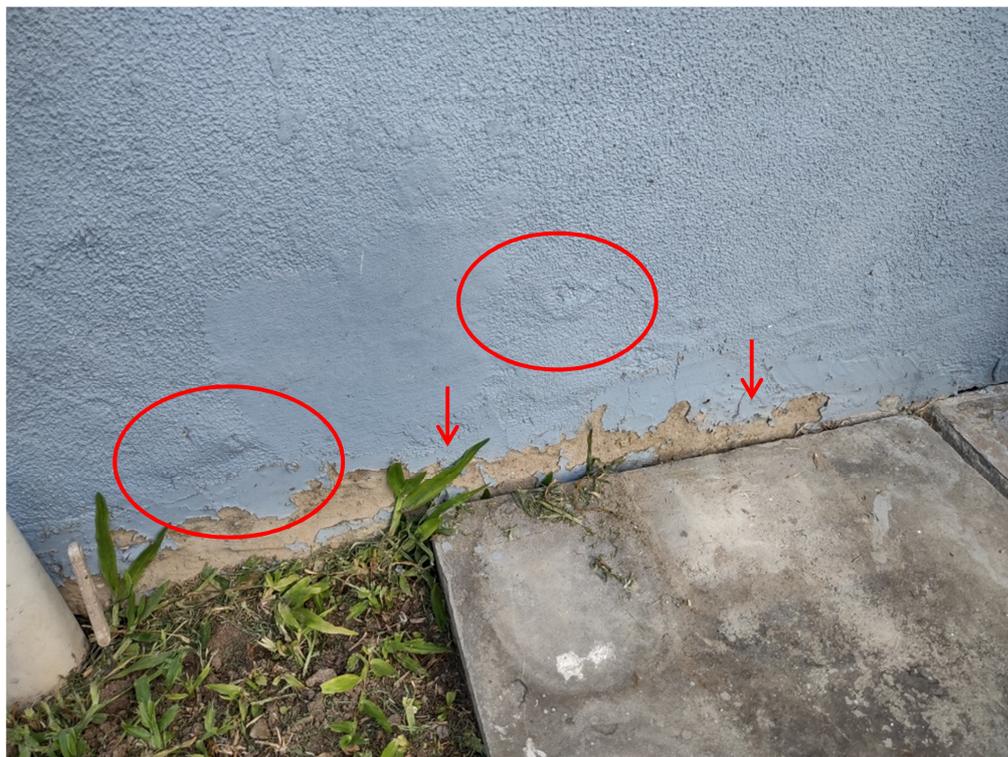
Na parte dos fundos da residência foi verificado a existência de diversos pontos com descolamento do reboco e da tinta conforme Figura 20 e Figura 21. A apresentação deste descolamento ocorre em forma de bolsas de ar, percebe-se que ocorre em maior grau na parte mais baixa da parede, por volta de 80 cm do chão. Em diversas áreas da parede também se escuta um som oco quando se faz um ensaio de percussão na parede.

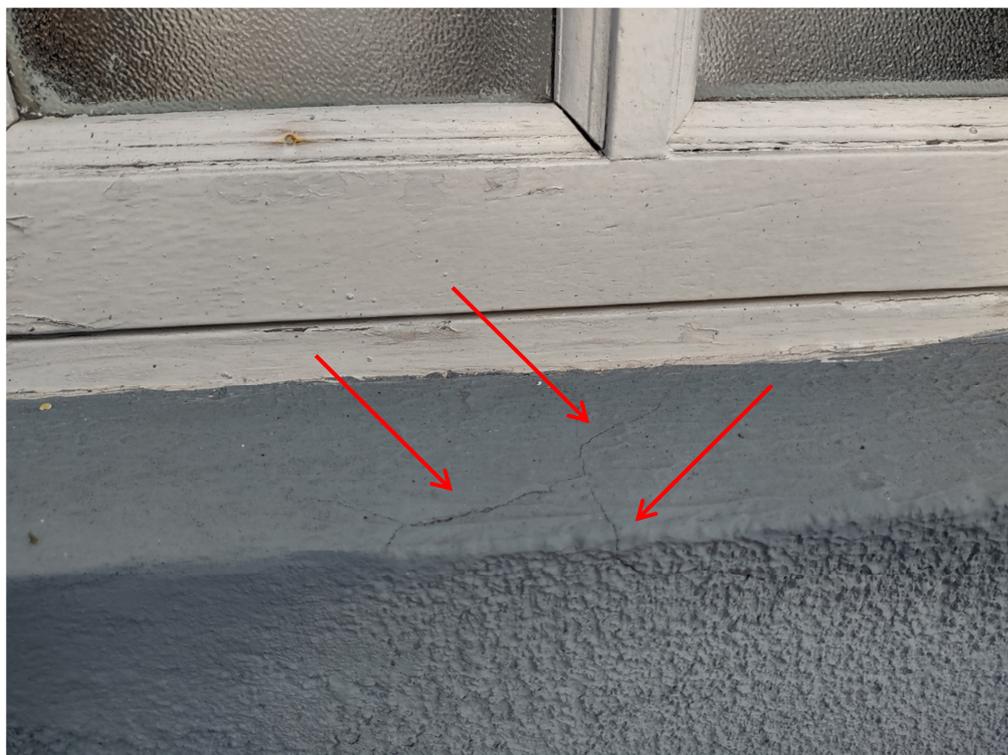
Figura 22 – Trinca parede da cozinha

Ao redor da janela, abertura da cozinha, mostrada na Figura 21 foi identificada diversas trincas, a Figura 22 mostra a fissura apresentada na parte inferior (região da contraverga). Verificando a janela, notou-se que o marco da janela não estava bem fixado na alvenaria.

- A provável causa da ocorrência dessas fissuras é devido a falta de verga e contraverga da janela, que acaba gerando a ocorrência de tensões em aberturas e fechamento das janelas basculantes da cozinha.

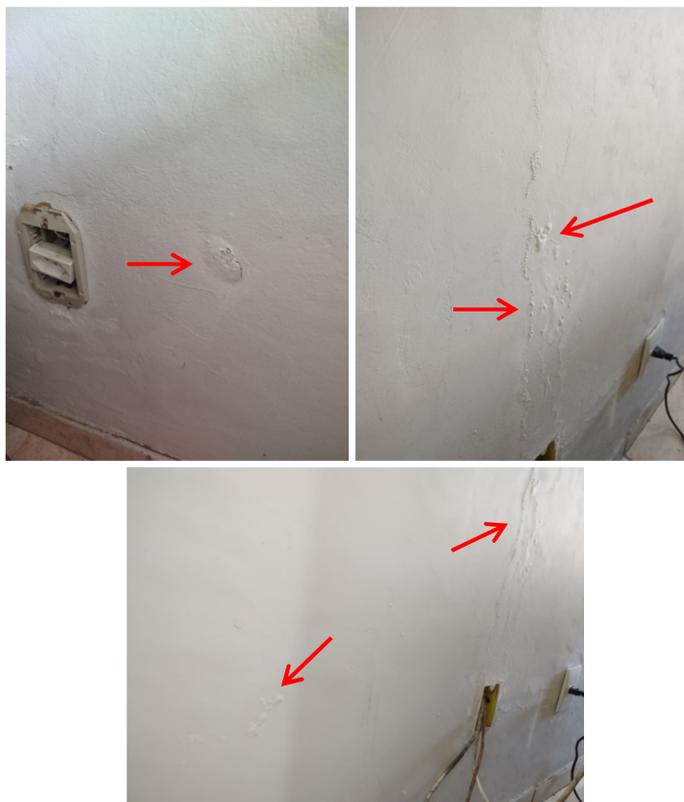
Figura 23 - Locais de degradação da parede da sala divisa com banheiro

A Figura 23 mostra três fotos de locais diferentes, elas apresentam alguns pontos de deterioração da parede através de bolhas e descolamento da tinta da parede. A parede verificada faz divisa com a parede do banheiro, devido as características das manifestações patológicas encontradas a ocorrência provavelmente é devido a umidade ascendente.

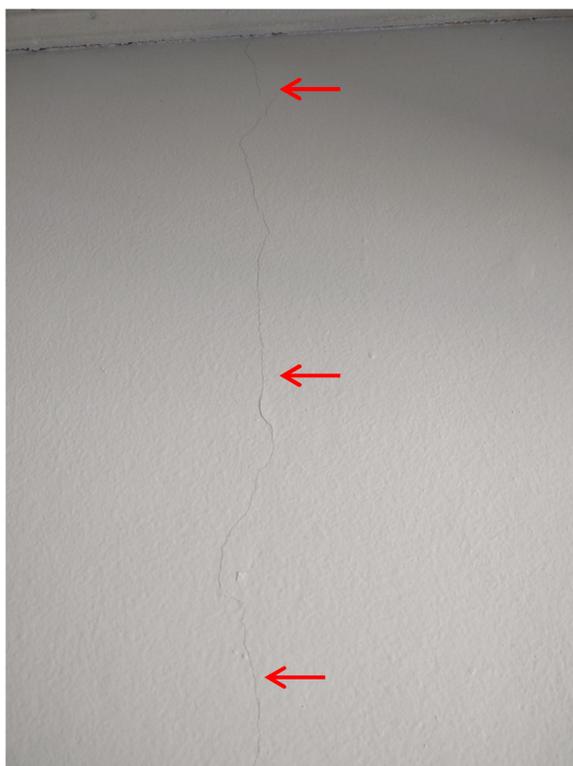
Figura 24 - Fissura parede da sala divisa com o banheiro

Conforme a Figura 24 foi verificado uma trinca vertical na parte superior da parede. A ocorrência desta trinca pode ter sido gerada devido a uma sobrecarga do peso do telhado que gerou uma concentração de tensão.

- Retirar parte do reboco e colocar uma tela de poliéster fixada com massa corrida ou argamassa e posterior pintura.
- Aplicação de um selante acrílico ou material elastomérico para preenchimento da fissura e posterior pintura.

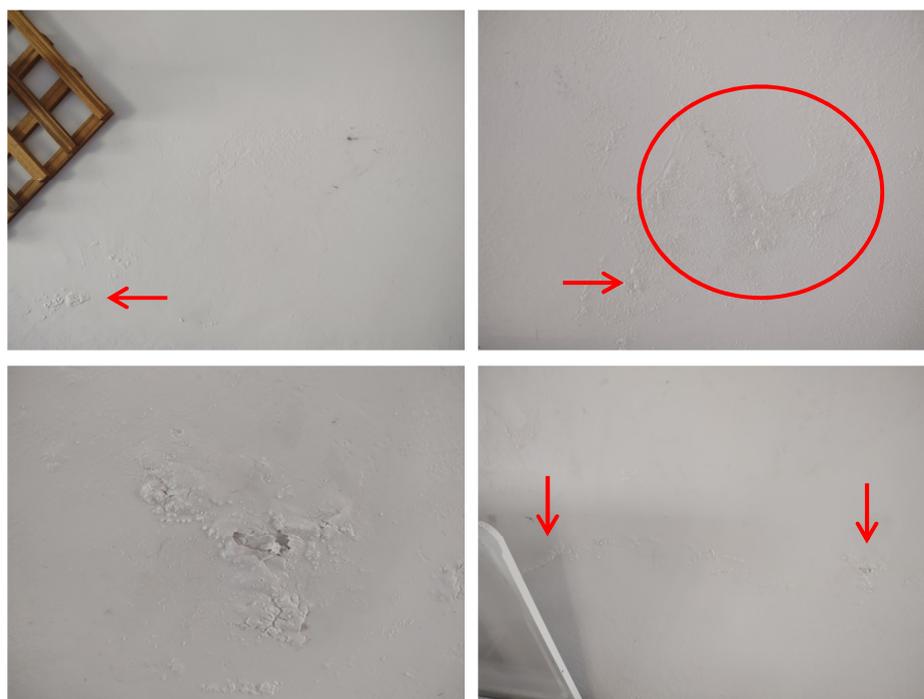
Figura 25 – Locais de degradação parede da sala divisa com a garagem

A Figura 25 apresenta quatro partes dos diversos pontos de deterioração da parede da sala que faz divisa com a garagem. As características da deterioração é a mesma apresentada em vários pontos da casa, são bolhas de ar geradas pela umidade que acabam estourando e deteriorando o revestimento a pintura.

Em recente reforma, esta parede foi pintada, e apesar da tinta ser fosca tendo uma maior respirabilidade, permanece a umidade no seu interior. Um dos pontos de atenção é que a parede da garagem é pintada com uma tinta semibrilho o que acaba gerando uma dificuldade da evaporação devido a ter poros mais fechados, quando comparada a tinta fosca.

- Provavelmente a ocorrência desta deterioração é devido a umidade ascendente devido à falta de impermeabilização das vigas baldrame;

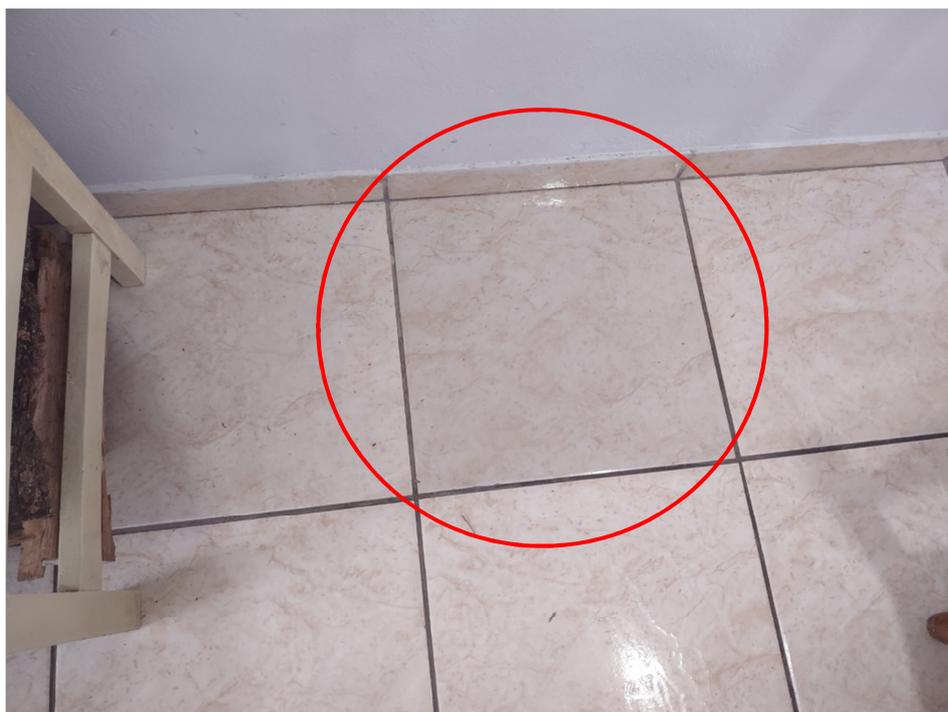
Figura 26 – Mancha d'água piso da sala

Através de ensaio de percussão, escutou-se um som oco de diversas peças desse revestimento cerâmico. Dessa maneira percebe-se que está ocorrendo um descolando do revestimento cerâmico do contrapiso, nesses casos é importante o cuidado de não ter batidas fortes nas peças com certo descolamento para que não ocorra o fissuramento das peças.

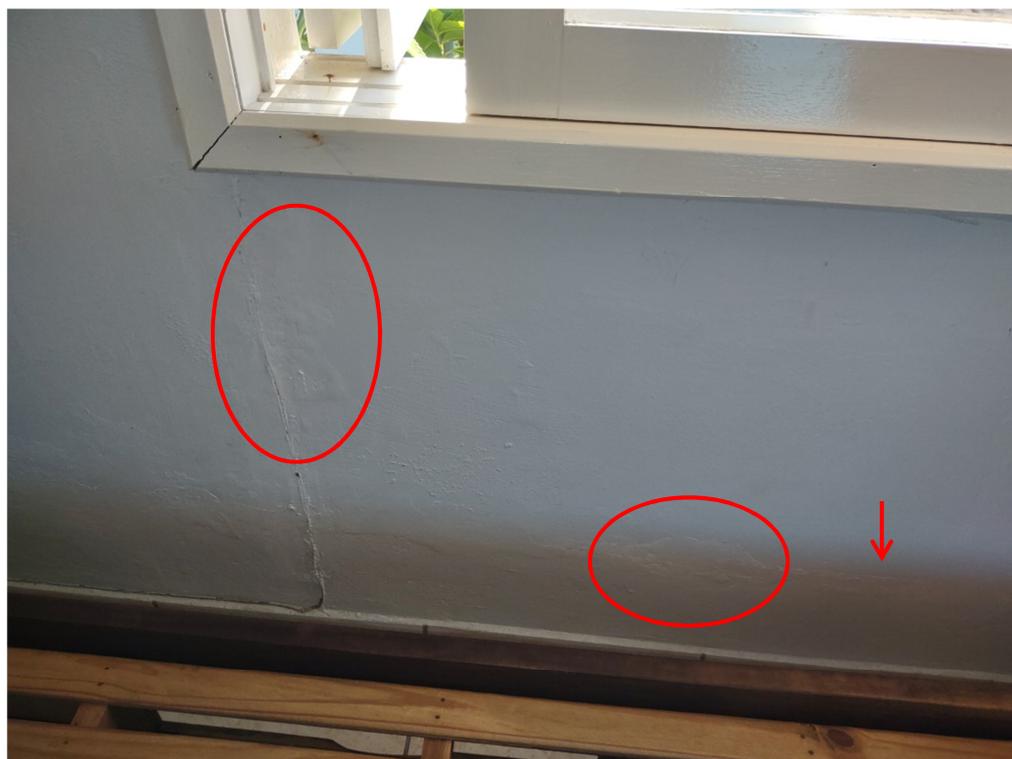
Figura 27 – Locais de degradação parede do quarto fundos

Conforme Figura 27 pode-se notar mais uma vez deterioração da parede e da pintura através de bolhas na pintura.

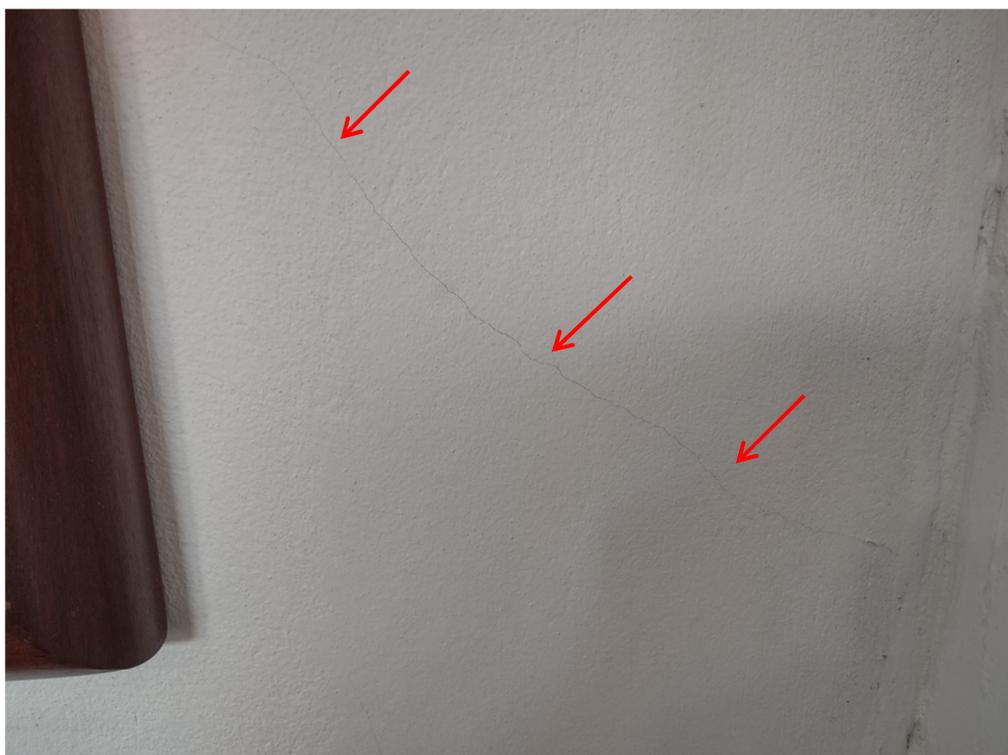
Figura 28 – Fissura na parede quarto fundos

Na parede do canto, foi verificada uma fissura em 45 graus como pode ser vista na Figura 28. A fissura está localizada no meio da parede e se apresenta bem superficial.

- Provavelmente a trinca tenha sido gerada pela retração do revestimento ou ainda pelo excesso de umidade na parede que acabou expandindo o revestimento, visto que foi realizado totalmente a 1,5 m de altura do piso, conforme relato dos moradores.

- Ou aplicação de um selante acrílico ou material elastomérico para preenchimento da fissura e posterior pintura.

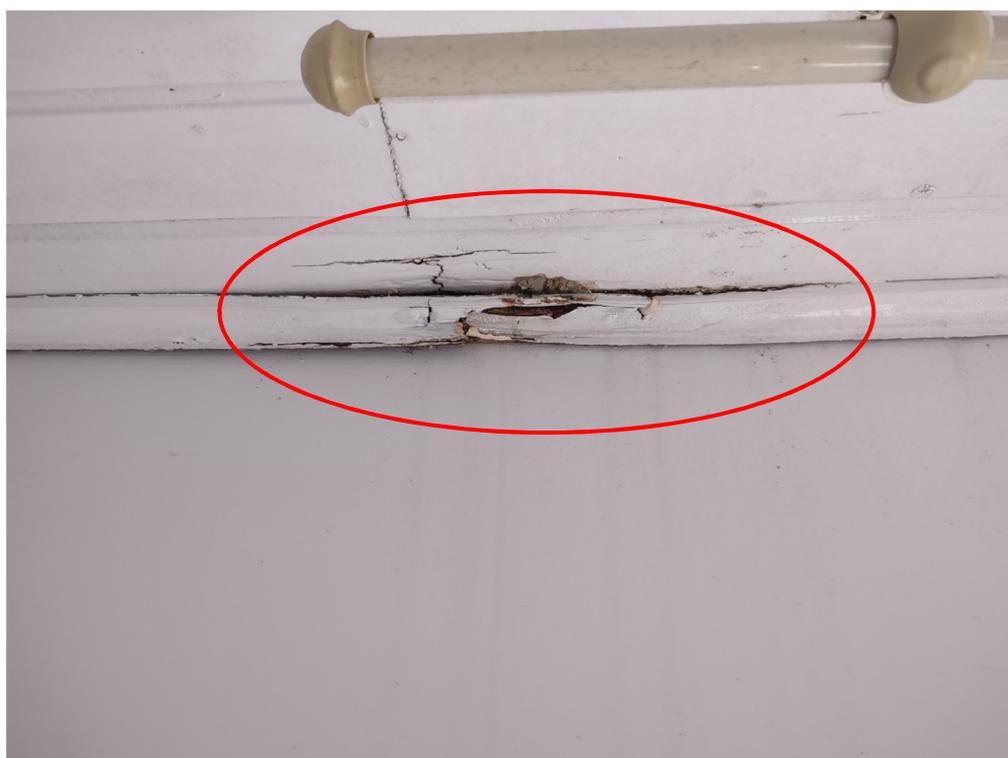
Figura 29 – Deterioração forro do quarto dos fundos

Na parte superior da parede próximo a janela foi verificada a deterioração do forro e do rodaforno devido a presença de umidade, conforme Figura 29. Ainda, pode-se notar manchas na pintura de água que escorreu. A provável causa é devido a alguma infiltração de água pelo telhado, provavelmente de alguma telha que tenha quebrado.

- A provável causa é devido a alguma infiltração de água pelo telhado, provavelmente de alguma telha que tenha quebrado ou vazamento de algum algeroz.

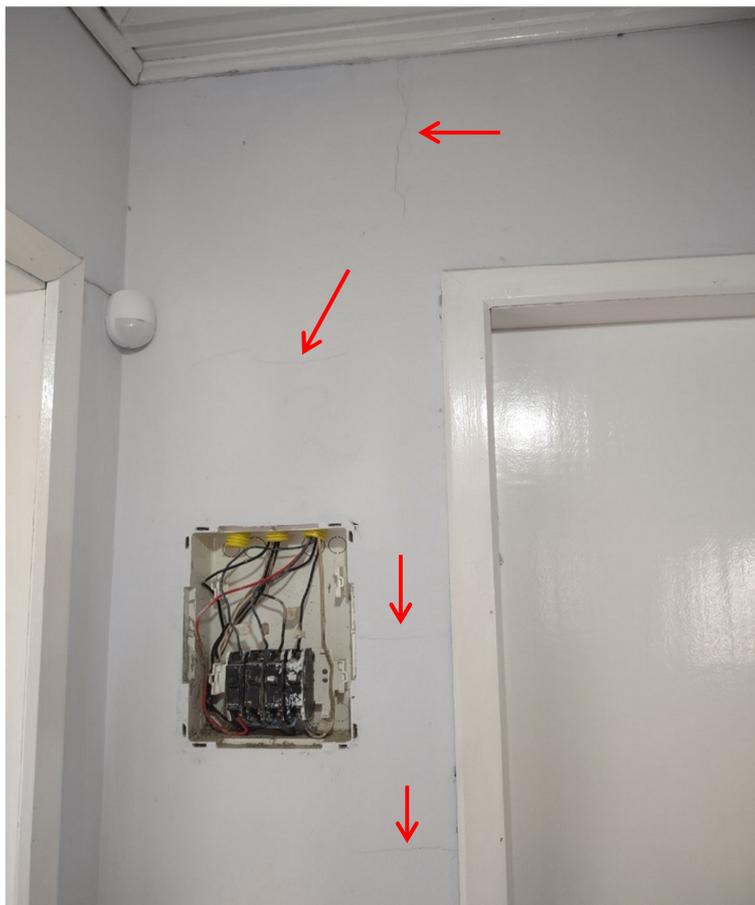
Figura 30 – Fissura parede do hall divisa com o banheiro

Foi verificado que na parede que faz divisa com o banheiro é localizado o quadro de distribuição. Essa parede apresenta diversas trincas, conforme Figura 30.

- Retirar parte do reboco e colocar uma tela de poliéster fixada com massa corrida ou argamassa e posterior pintura.
- Ou aplicação de um selante acrílico ou material elastomérico para preenchimento da fissura e posterior pintura.

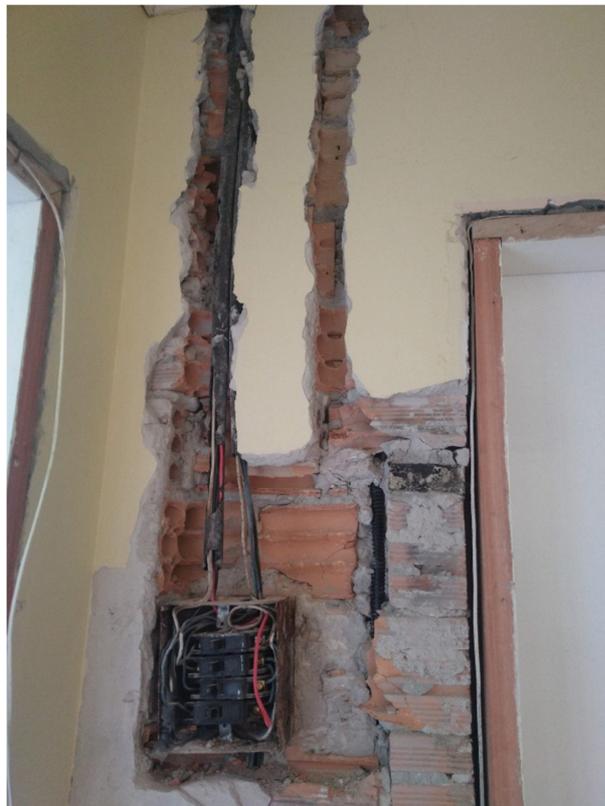
Figura 31 – Abertura para colocação dos dutos e caixa de distribuição

A Figura 31 foi disponibilizada pelos moradores durante a recente reforma e nela pode-se verificar que ocorreram algumas aberturas na alvenaria para a colocação da tubulação e da caixa de distribuição que foram trocadas.
