# Análise de Patologia Ocorrida em Fachada de Prédio Público Executado em Light Steel Frame em Jaboatão dos Guararapes

Autor: Fernando Araújo de Aymar

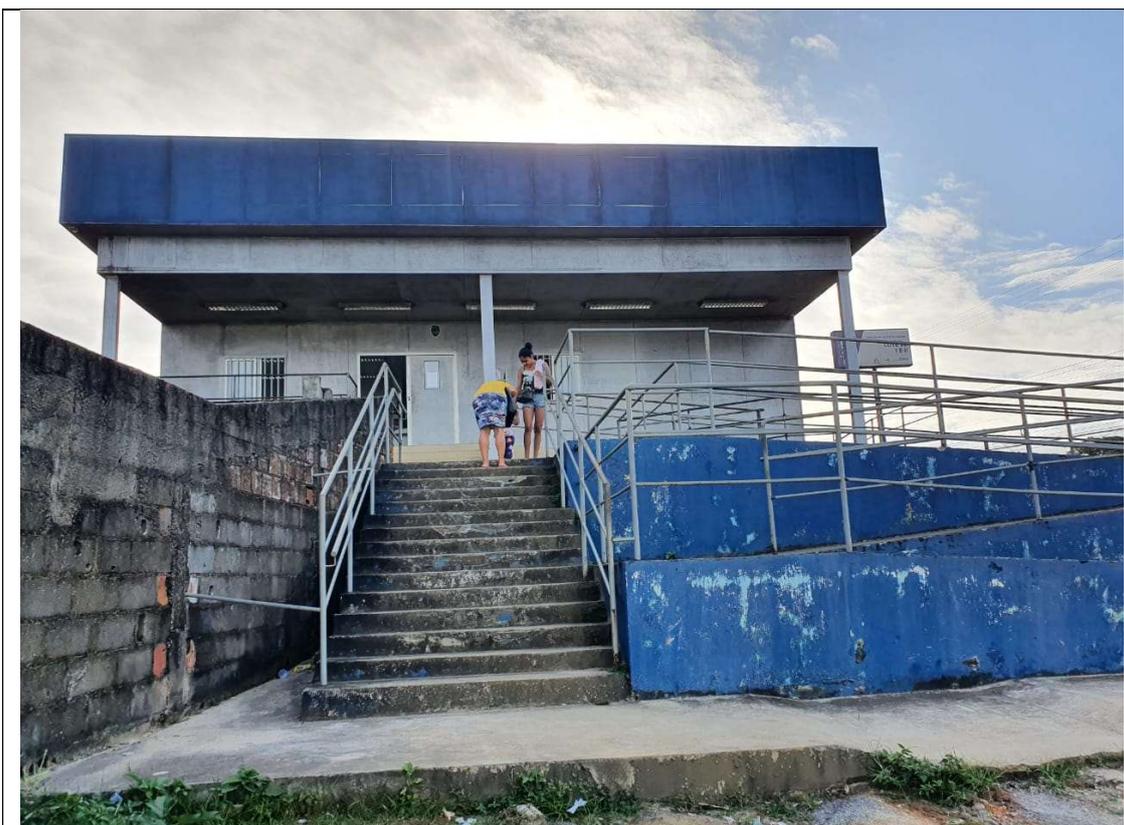
Durante a visita, foi observado que o estado de conservação do prédio estava relativamente bom. Não foram detectadas rachaduras e fissuras em sua base e suas paredes não estavam danificadas. Todavia, toda a superfície das fachadas estavam cobertas com manchas bem escuras. E a base de alvenaria apresentava descascamento da tinta e uma considerável incidência de bolor conforme podem ser observadas no quadro de fotos abaixo:

Foto 9 – Fachada frontal e área da escadaria e rampa.

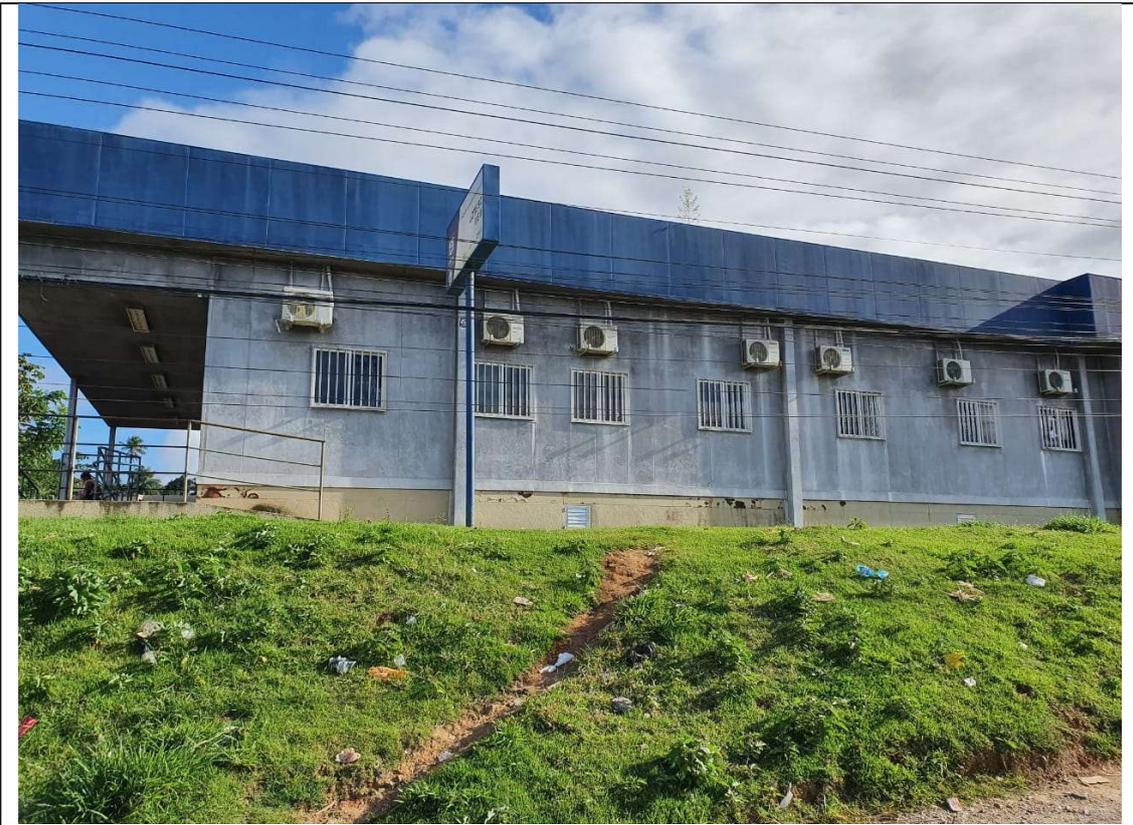
Foto 10 – Fachada Lateral Esquerda.

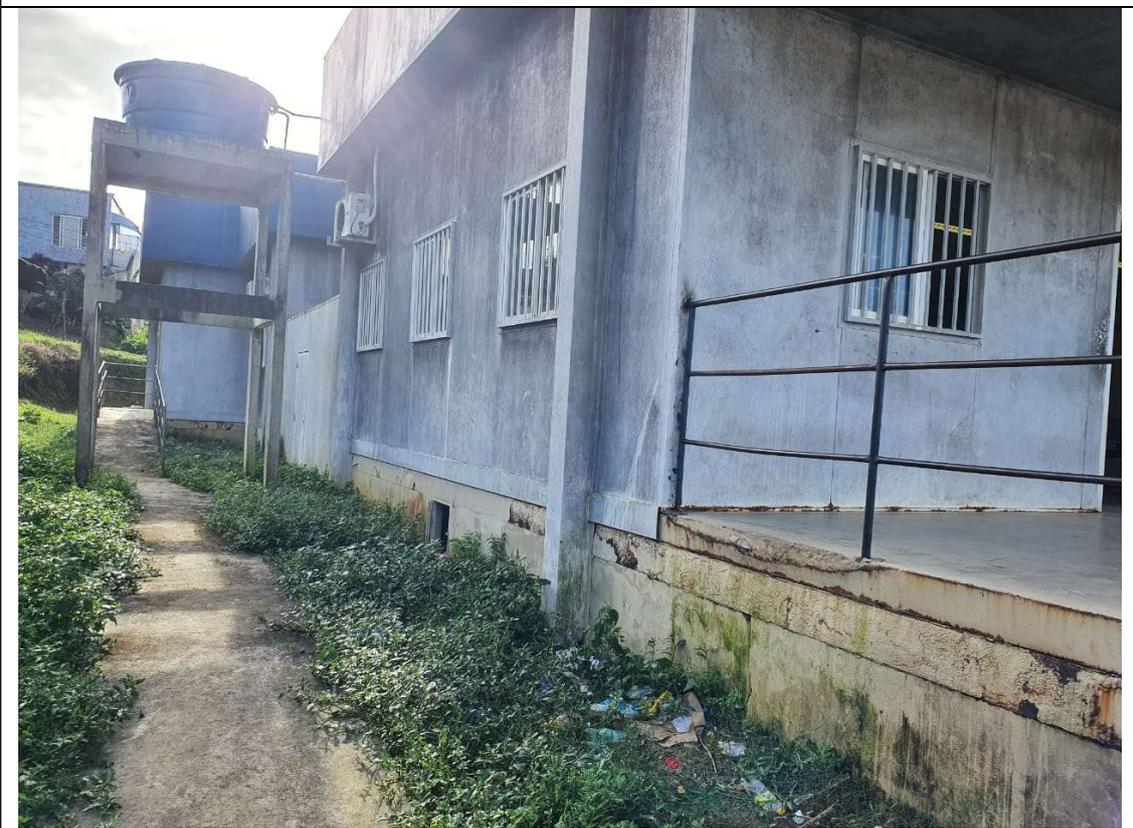
Foto 11 – Fachada Lateral Direita.

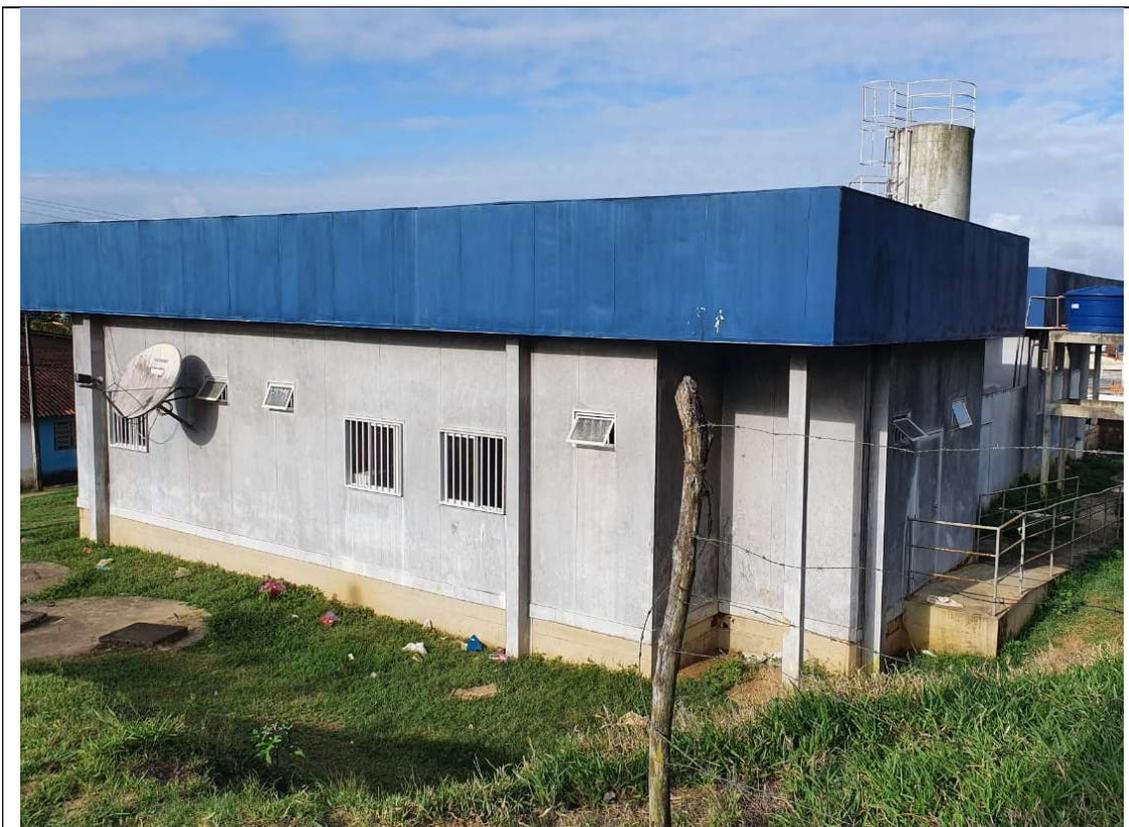
Foto 12 – Fachada Posterior

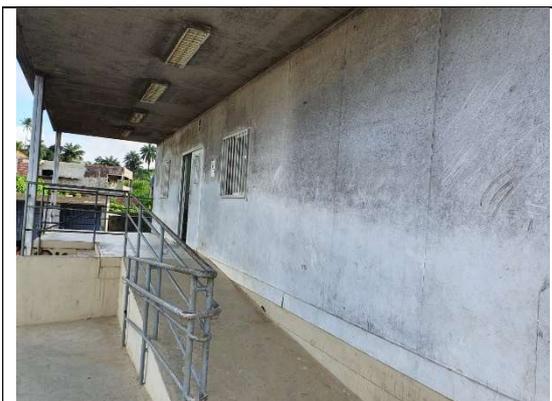
Durante a análise in loco foi identificado que a mancha presente em toda a área de fachada se tratava de material que se depositou sobre a superfície. Através do toque foi observado que a sujeira passava para a mão. A partir daí foi feito um simples teste lavando uma pequena área de 30cm x 30cm usando uma esponja amarela com sabão neutro e água. Ao final, percebeu-se que a área continuava manchada indicando que a camada de tinta aplicada sobre a parede também estava comprometida.

<p>Foto 13 – Área de fachada com superfície escurecida e suja.</p>	<p>Foto 14 - Área de fachada com superfície escurecida e suja. Base em alvenaria com incidência de bolor.</p>

No caso das paredes metálicas das fachadas, uma vez percebido que há um material bem fino depositado sobre a superfície, faz-se necessário uma lavagem de toda a área no intuito de remover esse material, até porque a realização de uma nova pintura não pode ser executada sobre a superfície suja. Como foi identificado que a pintura estava comprometida e não foi possível ter certeza de que se trata de má qualidade da tinta ou de uma reação química na camada de esmalte existente, pode-se sugerir a remoção da pintura existente e uma aplicação de primer ou fundo preparador na superfície para, em seguida, a execução de uma nova pintura.

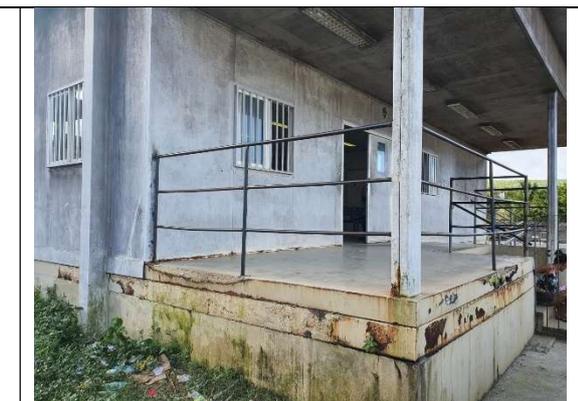
No caso da base de alvenaria, foi constatado duas situações. A primeira é a incidência de bolor em toda a região com maior concentração na área frontal ao lado da escadaria. A segunda é o descascamento da pintura apenas na área pintada com esmalte sintético. No caso da primeira situação, trata-se de uma patologia bem comum. Segundo informações levantadas, a última pintura do prédio ocorreu a mais de três anos e, desde então, nunca foi feita uma limpeza nas paredes externas da USF. Já em relação à segunda situação, o que ocorreu foi uma falta de aderência da camada de esmalte com a superfície. Resultado que pode, provavelmente, ocorrer por conta da existência de pó sobre a região.

Na região da base do prédio onde foi detectado o bolor, será preciso realizar uma lavagem de toda a área com água e um pouco de cloro ou qualquer fungicida utilizando escova metálica. Após o procedimento, pode ser feita uma nova pintura em tinta acrílica após a preparação da superfície com selador acrílico. Já nas áreas pintadas em esmalte azul onde ocorre o descascamento da pintura, seria prudente remover toda a camada de pintura, já que é provável que toda a tinta aplicada venha a soltar no decorrer do tempo. Após a remoção desse esmalte, a

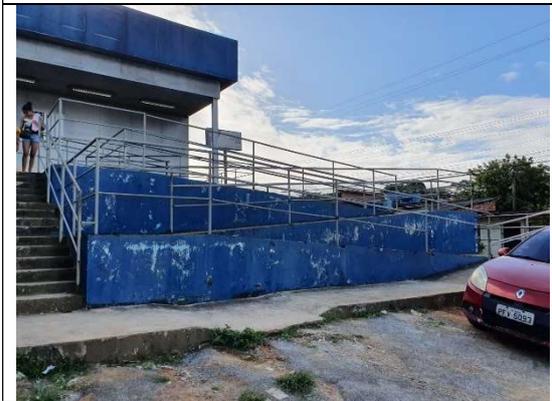
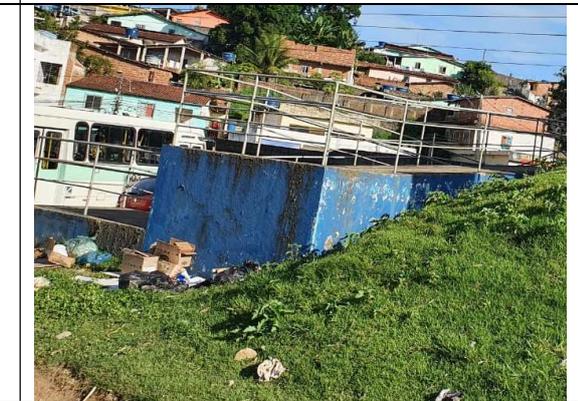
<p>Foto 15 – Área da rampa apresentando descascamento da pintura e incidência de bolor.</p>	<p>Foto 16 - Área da rampa apresentando descascamento da pintura e incidência de bolor.</p>

limpeza de toda a área deve ser feita com intenção de remover qualquer pó existente. Em seguida, após a aplicação de fundo selador para o preparo da superfície uma nova pintura em tinta acrílica pode ser realizada no local.
