ESTUDO DE INFILTRAÇÕES POR ÁGUA EM RESIDÊNCIAS UNIFAMILIARES

RESUMO

Assim, este trabalho tem como objetivo, estudar as infiltrações em residências unifamiliares elencando as principais manifestações, patologias e origens. E para isso ele irá através de pesquisa bibliográfica: elencar as principais manifestações patológicas de umidade, elencar as principais maneiras pelas quais a água se infiltra nas edificações e as patologias decorrentes da permeabilidade da água e a origem desses problemas. E para substanciar a pesquisa, foi realizado um estudo de caso em residências unifamiliares na cidade de Joinville-SC e Guaratuba-PR na qual foram levantados dados referentes à patologia de umidade.

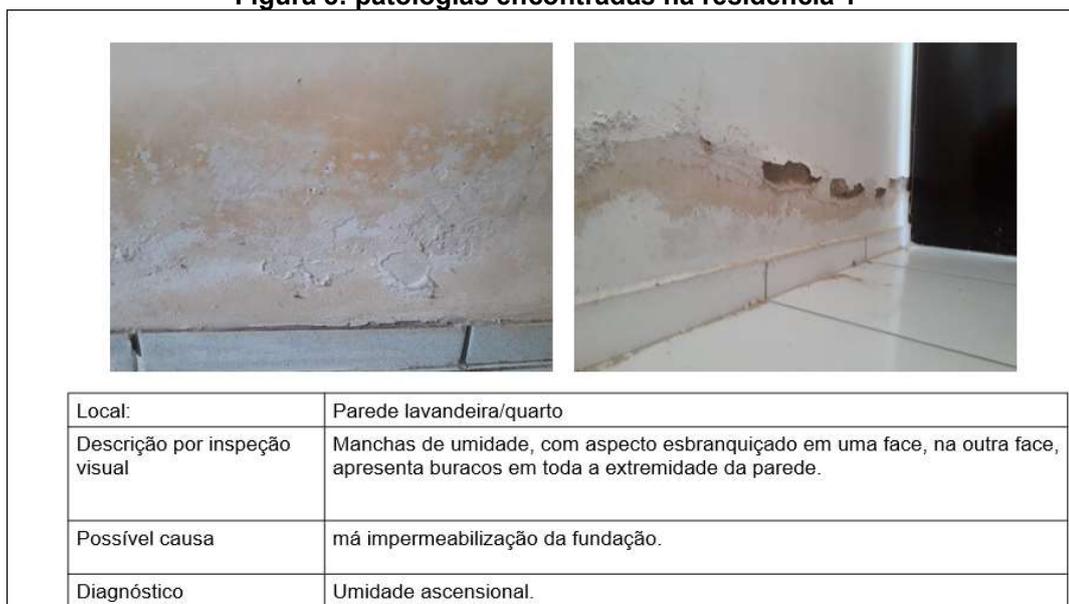
Figura 8: patologias encontradas na residência 1

Neste item serão apresentados os levantamentos feitos através de registros fotográficos em visitas nas residências. A figura 8 e 9 demonstram o levantamento feito na residência 1, que foi feita em fundação baldrame, e ao lado do terreno, possui uma pequena área de vegetação.

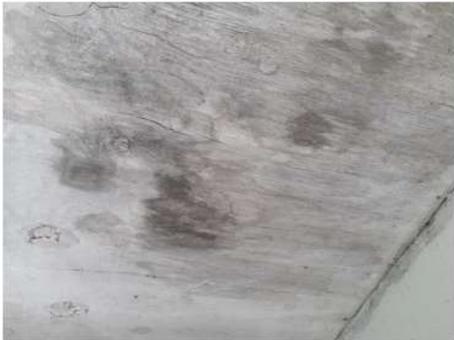
Figura 9: patologias encontradas na residência 1

Local:	Forro improvisado de madeirite na cozinha.
Descrição por inspeção visual	Manchas escuras de umidade na madeira.
Possível causa	Alguma deformidade no telhado.
Diagnóstico	Umidade por infiltração.

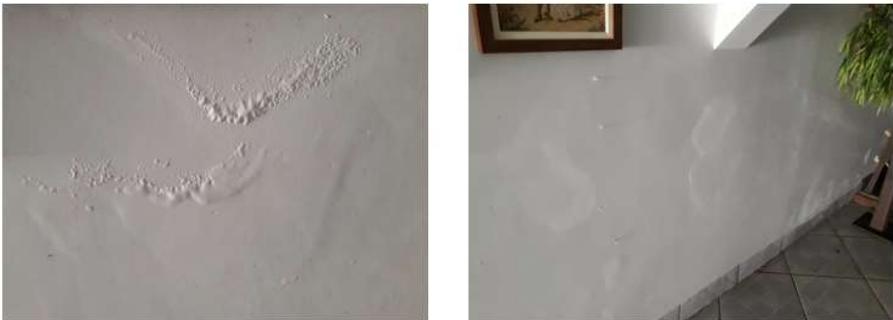
Figura 10: patologias encontradas na residência 2.

Local:	Parede da garagem
Descrição por inspeção visual	Manchas de umidade em toda a extremidade da parede, bolhas na pintura.
Possível causa	Nível do terreno do vizinho é mais alto do que o terreno da residência em estudo, então o solo está em contato direto com a parede.
Diagnóstico	Umidade por infiltração.

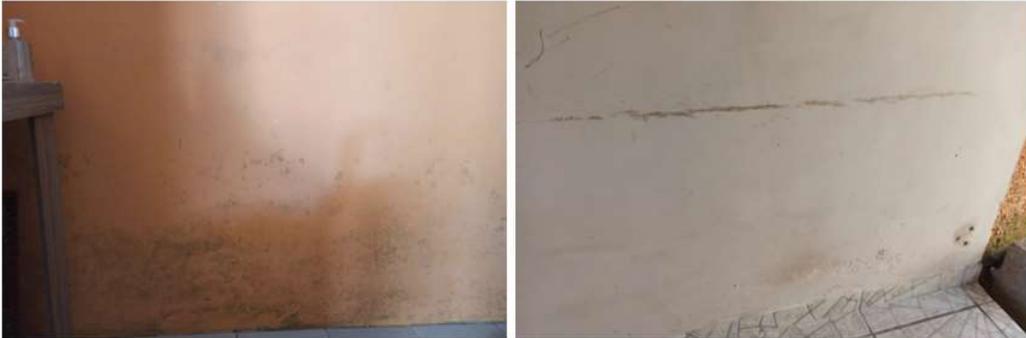
Figura 11: patologias encontradas na residência 3.

Local:	Parede do quarto, parede da garagem.
Descrição por inspeção visual	Manchas de umidade espalhado pela parede do quarto, manchas na região inferior da parede da garagem.
Possível causa	Local com acúmulo de umidade, má impermeabilização da fundação.
Diagnóstico	Umidade por condensação e ascensional.

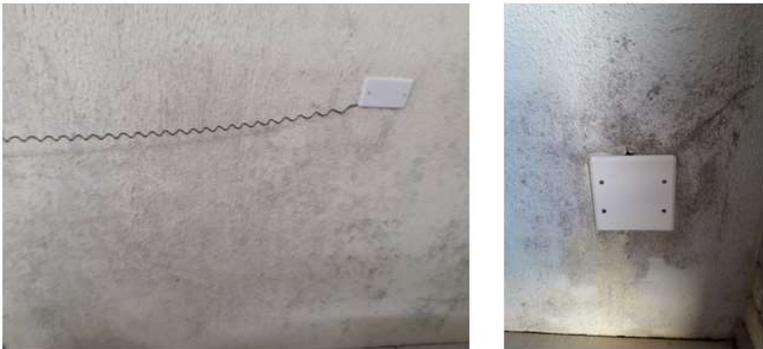
Figura 12: patologias encontradas na residência 4.

Local:	Parede do sala e do corredor.
Descrição por inspeção visual	Manchas de umidade espalhado pela parede do sala, manchas na região inferior da parede do corredor.
Possível causa	Local com acúmulo de umidade, devido ao não uso da sala, que permanece maior tempo fechada, sem ser arejada. Terreno baldio ao lado.
Diagnóstico	Umidade por condensação e ascensional.

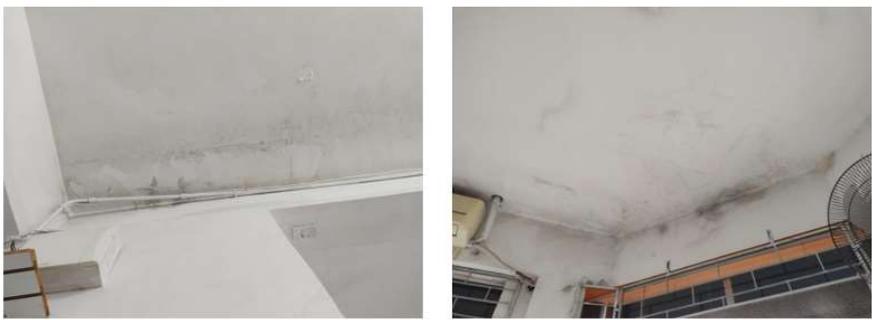
Figura 13: patologias encontradas na residência 5.

Local:	Laje
Descrição por inspeção visual	Manchas escuras de umidade.
Possível causa	Algum vazamento de tubulações da caixa da água ou dos drenos do ar condicionado.
Diagnóstico	Umidade acidental.

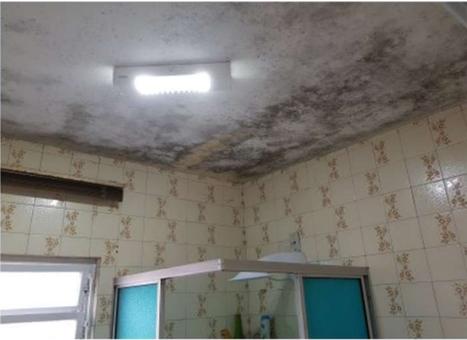
Figura 14: patologias encontradas na residência 6.

Local:	Teto do banheiro
Descrição por inspeção visual	Manchas de umidade, bolor.
Possível causa	Má qualidade do revestimento, falta de manutenção.
Diagnóstico	Umidade de condensação.

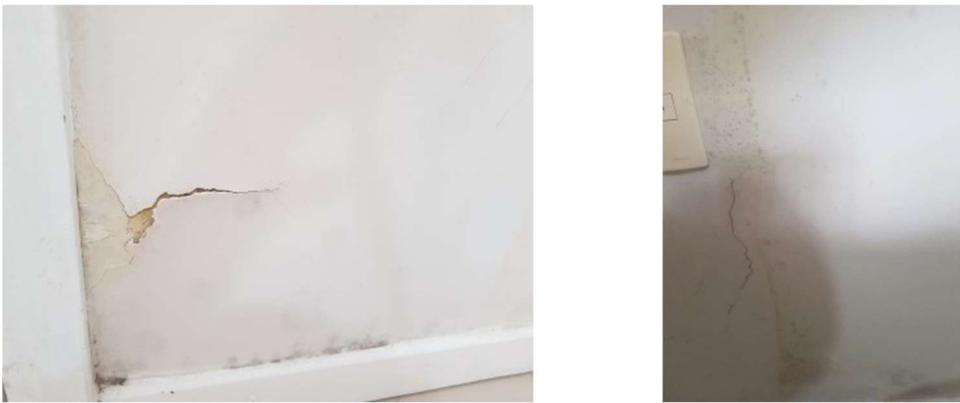
Figura 15: patologias encontradas na residência 6.

Local:	Parede dormitório
Descrição por inspeção visual	Manchas de umidade, bolor, descolamento da película de tinta.
Possível causa	Má impermeabilização do banheiro do outro lado da parede.
Diagnóstico	Umidade Acidental.

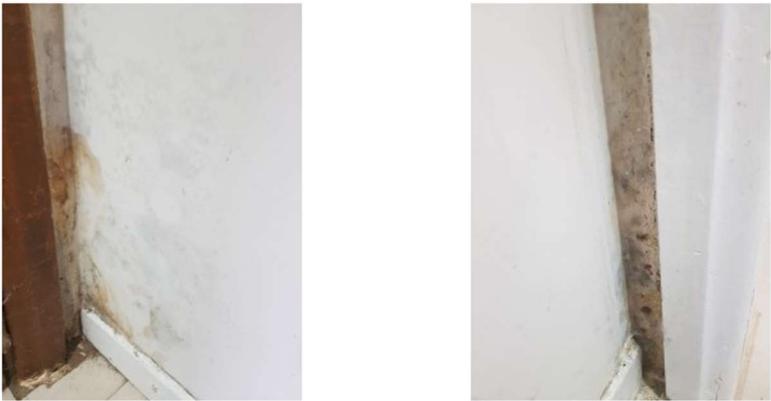
Figura 16: patologias encontradas na residência 6.

Local:	Parede corredor
Descrição por inspeção visual	Manchas de umidade, apodrecimento da madeira, bolor.
Possível causa	Má impermeabilização do banheiro do outro lado da parede.
Diagnóstico	Umidade Acidental.

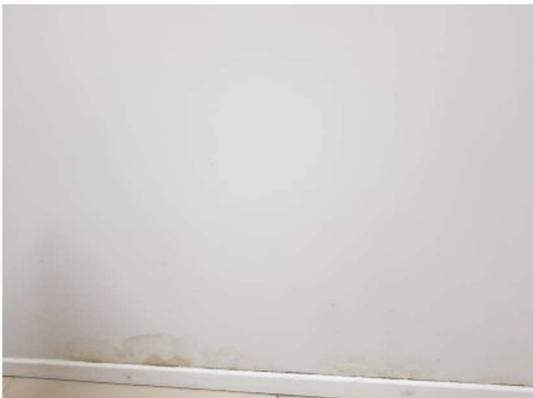
Figura 17: patologias encontradas na residência 7.

Na figura 17 e 18, foi apresentado o levantamento feito na residência 7 que está localizado no bairro Costa e Silva na cidade de Joinville/SC. A residência possui 30 anos e o piso anterior era carpete o que pode ter influenciado nas patologias.

Local:	Parede da Sala
Descrição por inspeção visual	Manchas de umidade, bolor.
Possível causa	Má Impermeabilização da viga baldrame.
Diagnóstico	Umidade ascensional

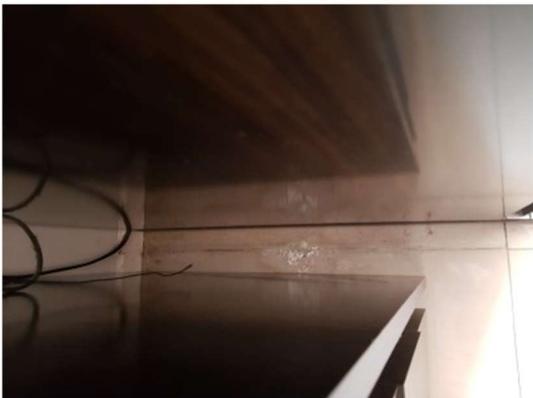
Figura 18: patologias encontradas na residência 7.

Local:	Piso suíte
Descrição por inspeção visual	Acumulo de água, aparecimento de cristais brancos.
Possível causa	Eflorescência.
Diagnóstico	Umidade ascensorial.

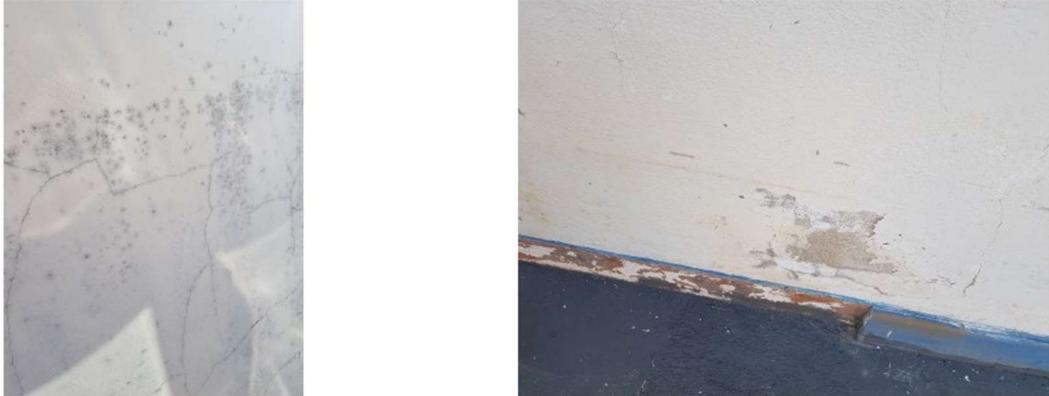
Figura 19: patologias encontradas na residência 8.

Na figura 19, foi apresentado o levantamento feito na residência 8 que está localizado no bairro Costa e Silva na cidade de Joinville/SC. As fotos retratam uma parede que não possui cobertura e está suscetível a chuva de vento.

Local:	Parede exterior
Descrição por inspeção visual	Bolor, Descolamento.
Possível causa	Falta de manutenção.
Diagnóstico	Umidade de precipitação.

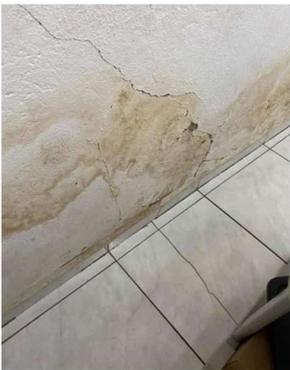
Figura 20: patologias encontradas na residência 9.

Local:	Parede da sala
Descrição por inspeção visual	Manchas de umidade, bolor, deslocamento do reboco.
Possível causa	má impermeabilização da viga baldrame.
Diagnóstico	Umidade Acidental.

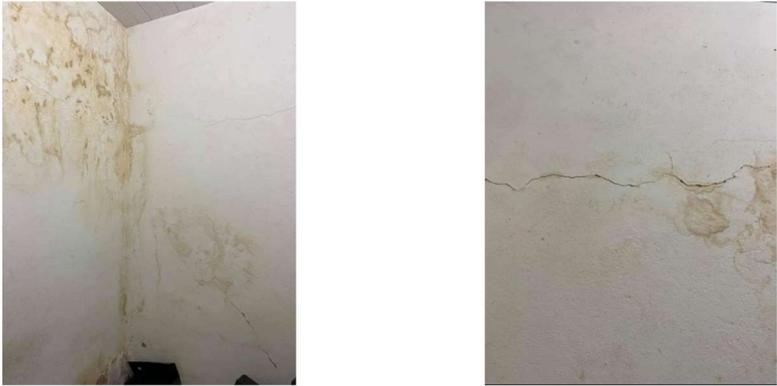
Figura 21: patologias encontradas na residência 9.

Local:	Parede dormitório
Descrição por inspeção visual	Deslocamento da película de tinta e deslocamento do reboco
Possível causa	má impermeabilização da parede de contenção
Diagnóstico	Umidade Acidental.

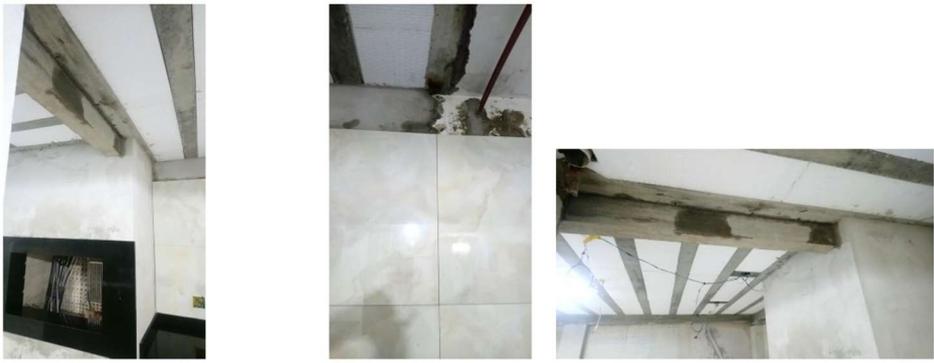
Figura 22: patologias encontradas na residência 10.

Na figura 22, foi apresentado o levantamento feito na residência 10 que está localizado no bairro Paranaguamirim na cidade de Joinville/SC. As fotos retratam uma expansão na qual se construiu uma garagem sem o apoio técnico adequado, o que ocasionou em infiltração na laje de cobertura.

Local:	Teto garagem
Descrição por inspeção visual	Manchas de umidade, infiltração de água, mofo.
Possível causa	Falha no sistema de cobertura.
Diagnóstico	Umidade de precipitação.

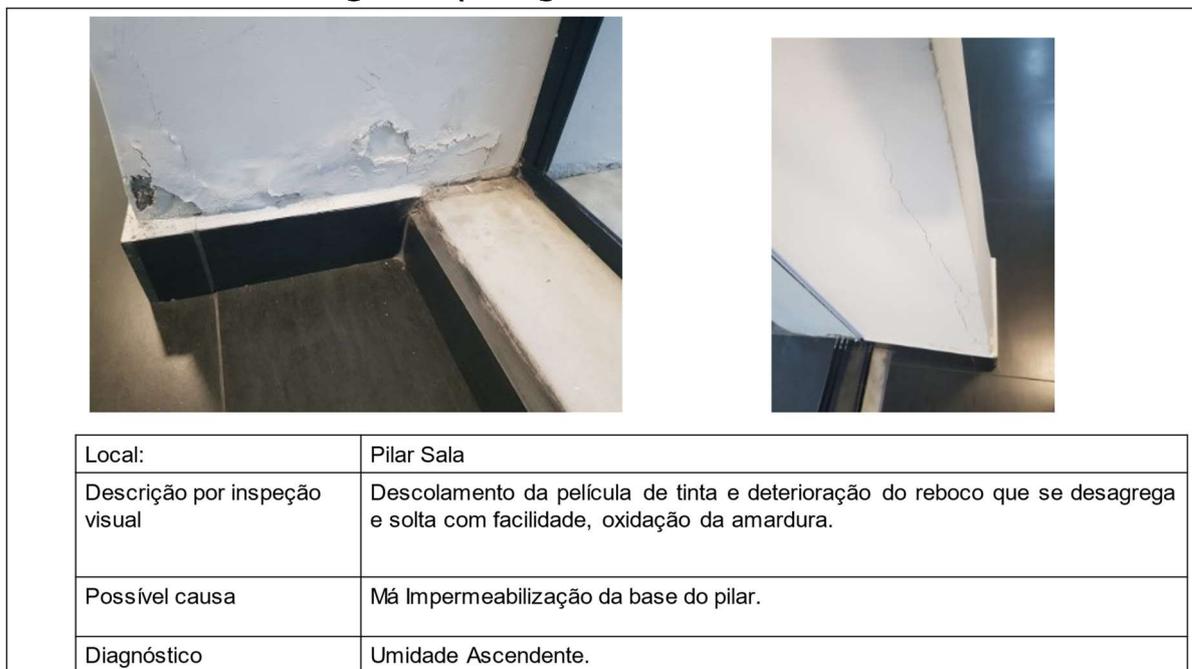
Figura 23: patologias encontradas na residência 11.

Na figura 23, foi apresentado o levantamento feito na residência 11 que está localizado no bairro Anita Garibaldi na cidade de Joinville/SC. A residência já sofreu alagamento o que pode ter contribuído com a patologia.
