**CENTRO UNIVERSITÁRIO RITTER DOS REIS**  
**ÂNIMA EDUCAÇÃO**  
**FERNANDA LOPES LINDE**

**RECALQUE DOS PRÉDIOS NA CIDADE DE SANTOS-SP – Estudo bibliográfico**  
**sobre suas causas**

Trabalho de conclusão de Curso apresentado ao Curso de Graduação em Engenharia Civil do Centro Universitário Uniritter, como requisito parcial para obtenção do título de Bacharel.

Porto Alegre, RS, 12 de junho de 2023.

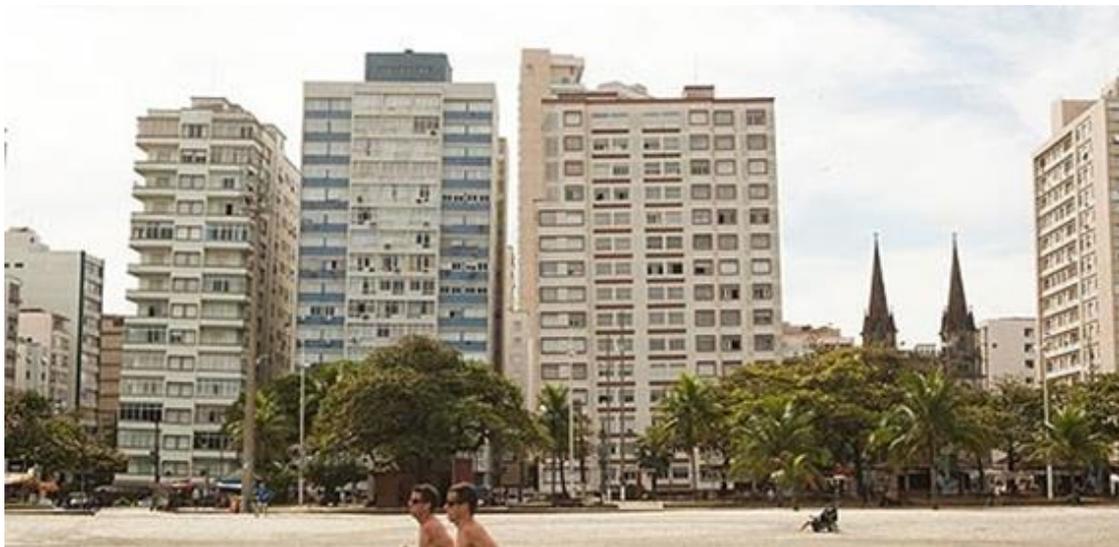
Figura 2.4 – Prédios inclinados na orla de Santos

Ao todo foram 94 (noventa e quatro) prédios que tiveram recalque considerado acima do permitido, alguns atingiram até 2.2º de inclinação e 120 cm fora de prumo. Conforme a foto abaixo podemos identificar com clareza estas inclinações.

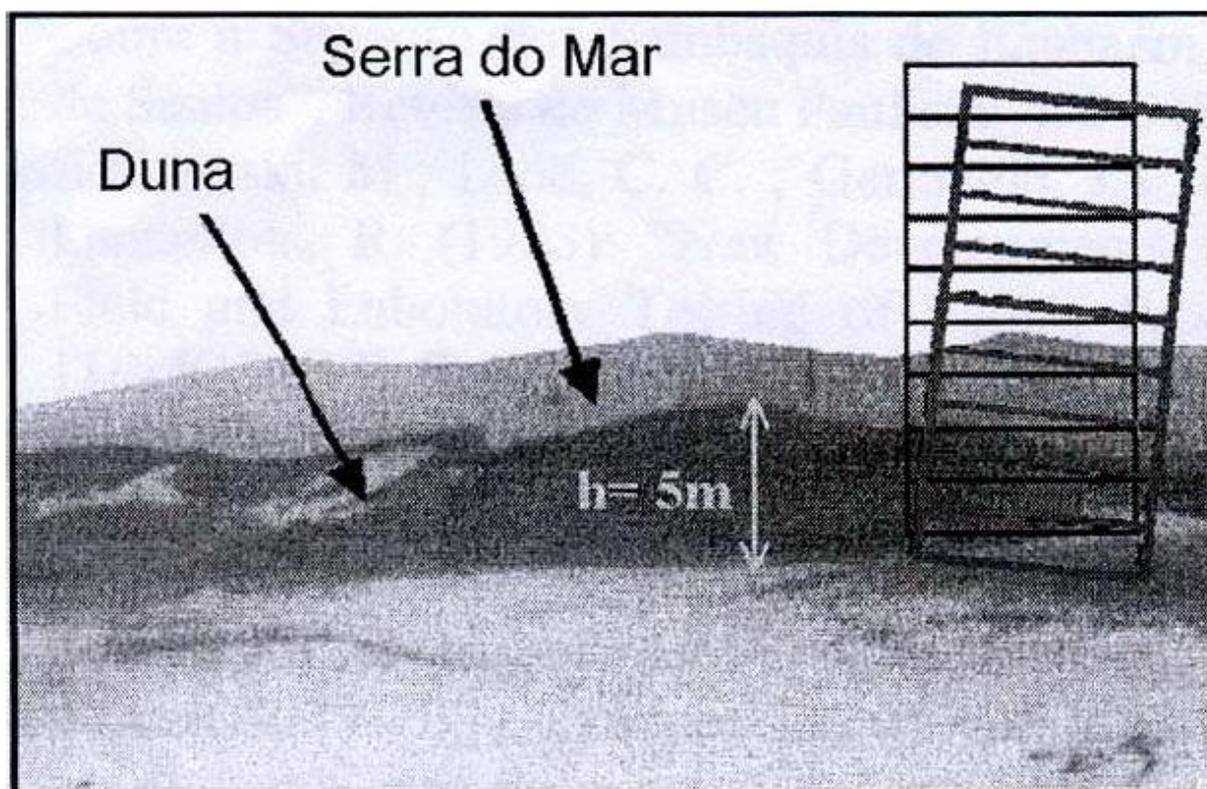
Figura 2.12 – Exemplo de construção de um edifício onde existia uma duna

Massad (2006) explica que a ação de dunas no passado reflete no problema de recalques de fundações sofrido por Santos nos dias de hoje. Como exemplo, uma duna com 5,0 metros de altura, estacionada no mesmo local por longo período, a pressão exercida por ela no solo equivale a de um edifício de 9 pavimentos. Para dunas com 3,0 a 4,0 metros de altura, o peso equivale a um edifício de 6 a 7 pavimentos. Mesmo após a sua remoção, essa pressão que o solo sofreu fica registrada na argila.

Assim, o mesmo autor explicou que o desaprumo, recalques diferenciais sofridos por alguns prédios, podem ser atribuídos a tensão não uniforme que as dunas causaram ao subsolo devido a sua altura variável. Dessa forma podemos entender como alguns edifícios inclinaram-se mesmo sem a influência de prédios vizinhos conforme mostra a figura 2.12.

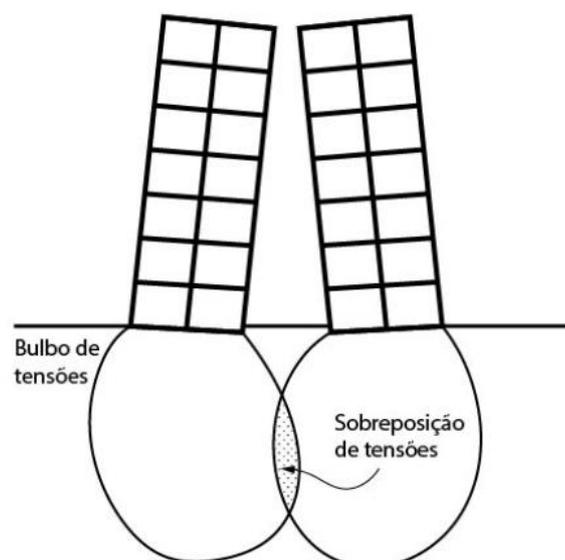
Figura 2.37 – Sobreposição de tensões

Para construção de edificações com grandes cargas, ou seja, com grandes áreas de influência para bulbo de tensões construídas próximas a outras edificações com fundações rasas ou diretas, é comum haver sobreposição de tensões ou sobreposição dos bulbos de tensões. Esta sobreposição pode acarretar em fissuras, rachaduras, manifestações patológicas e recalques. Dependendo da magnitude destes recalques pode oferecer risco a segurança da edificação e dos seus usuários.

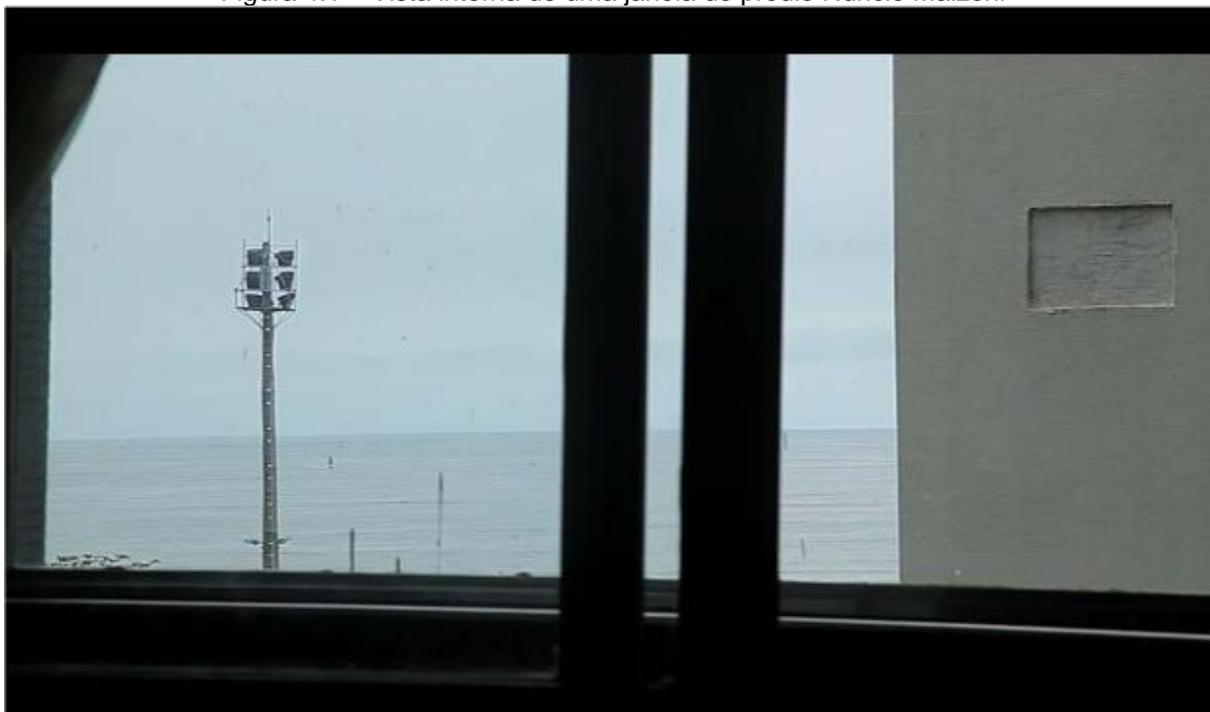
Figura 4.1 – Vista interna de uma janela do prédio Núncio Malzoni

As vigas de rigidez permitiram que o prédio inclinasse como um corpo rígido, evitando até mesmo o surgimento de trincas, no entanto os desconfortos causados pela inclinação, conforme a figura 4.1, fizeram com que os moradores aceitassem o investimento de 1,5 milhão para reaprumo do prédio.

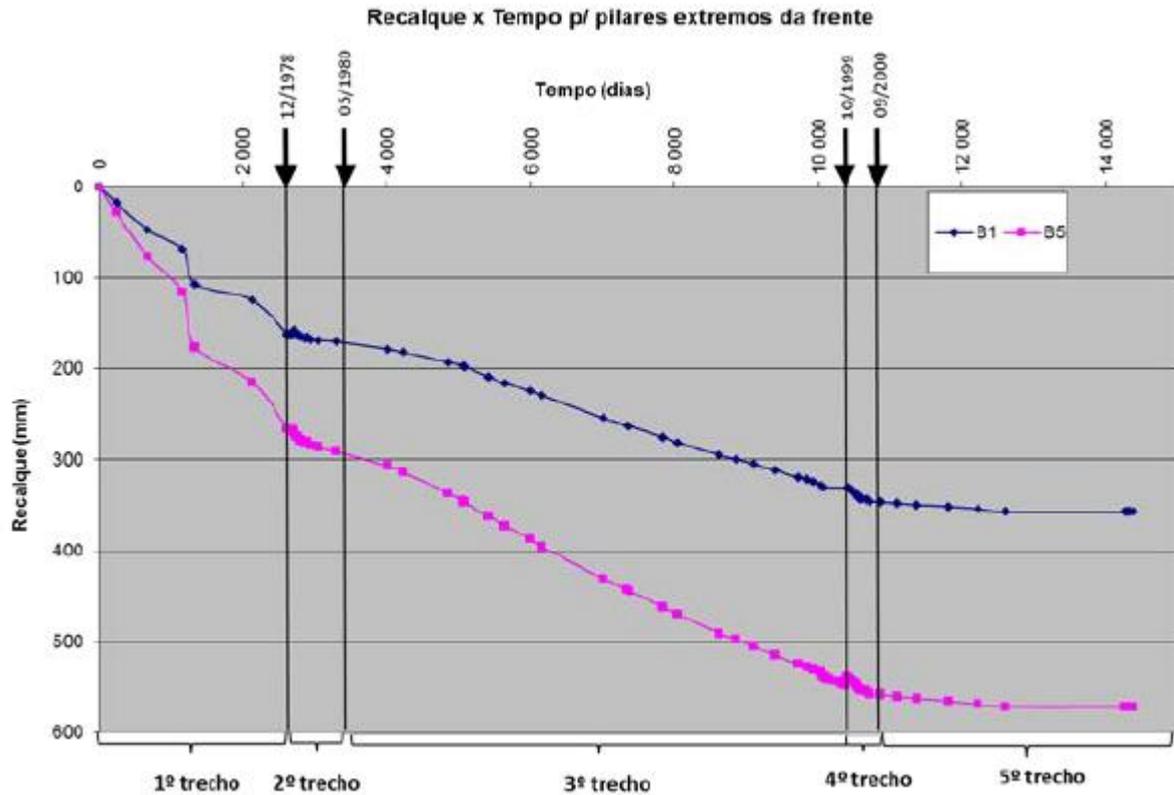
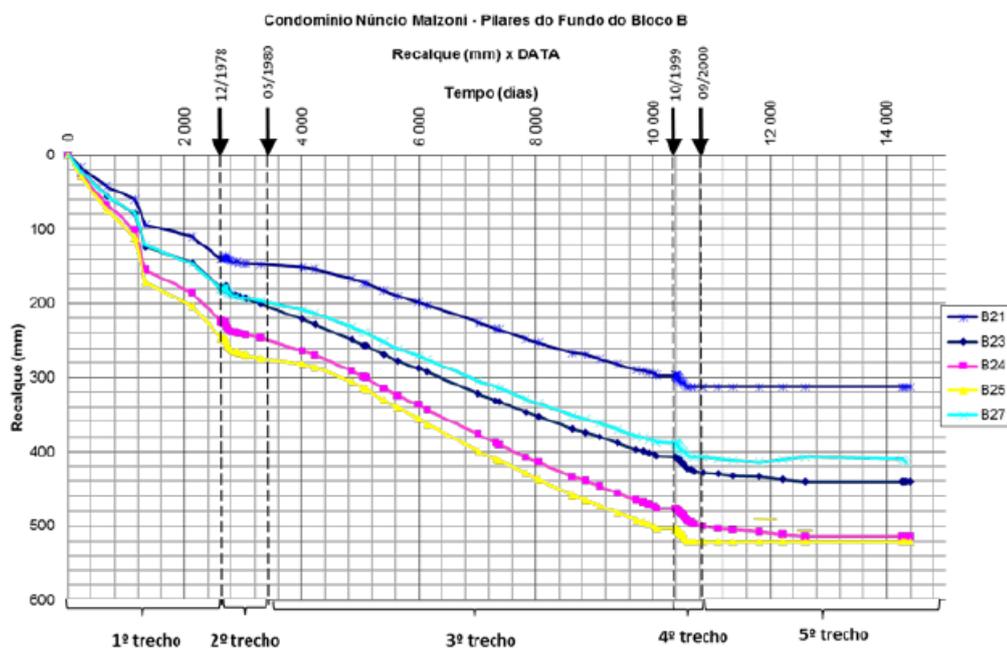
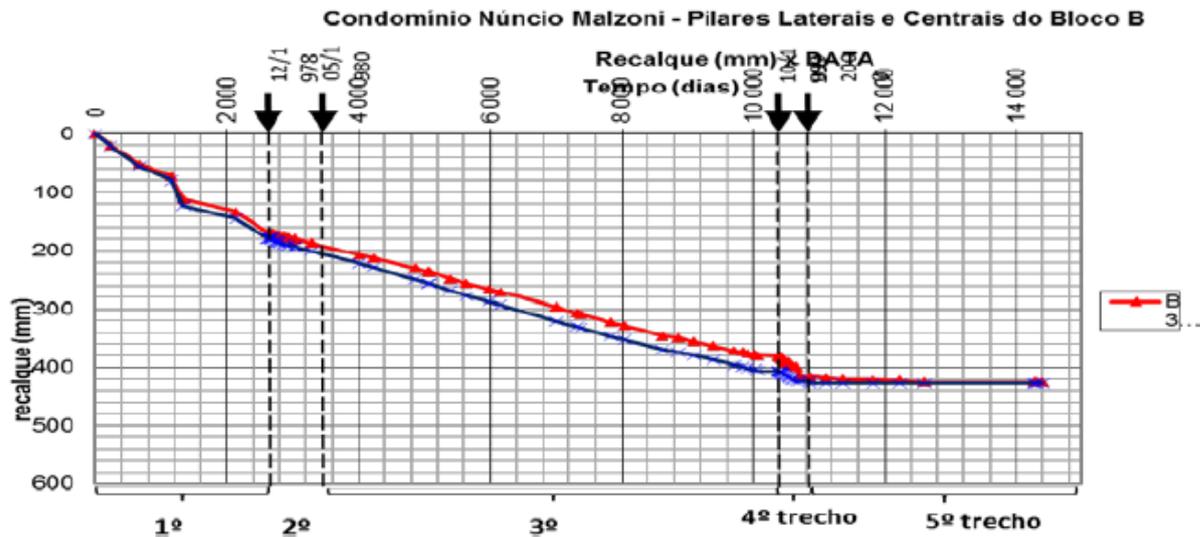
Nas figuras 4.5, 4.6 e 4.7 estão apresentadas as curvas de desenvolvimento dos recalques em função do tempo, entre 1971 e 2010.

Analisando as curvas apresentadas, pode-se perceber que as velocidades dos recalques se modificaram após a execução das estacas raiz. Para os pilares do fundo não existe distinção entre o 2º e o 3º trecho, correspondentes aos anos de 1978 a 1980 e 1980 a 1999.
