**ANÁLISE DE MANIFESTAÇÕES PATOLÓGICAS RELACIONADAS A PRESENÇA  
DE UMIDADE: Estudo de caso de duas residências unifamiliares localizadas na  
cidade de Guaíba-RS**

Trabalho de conclusão de Curso apresentado ao Curso de Graduação em Engenharia Civil do Centro Universitário UniRitter, como requisito parcial para obtenção do título de Bacharel.

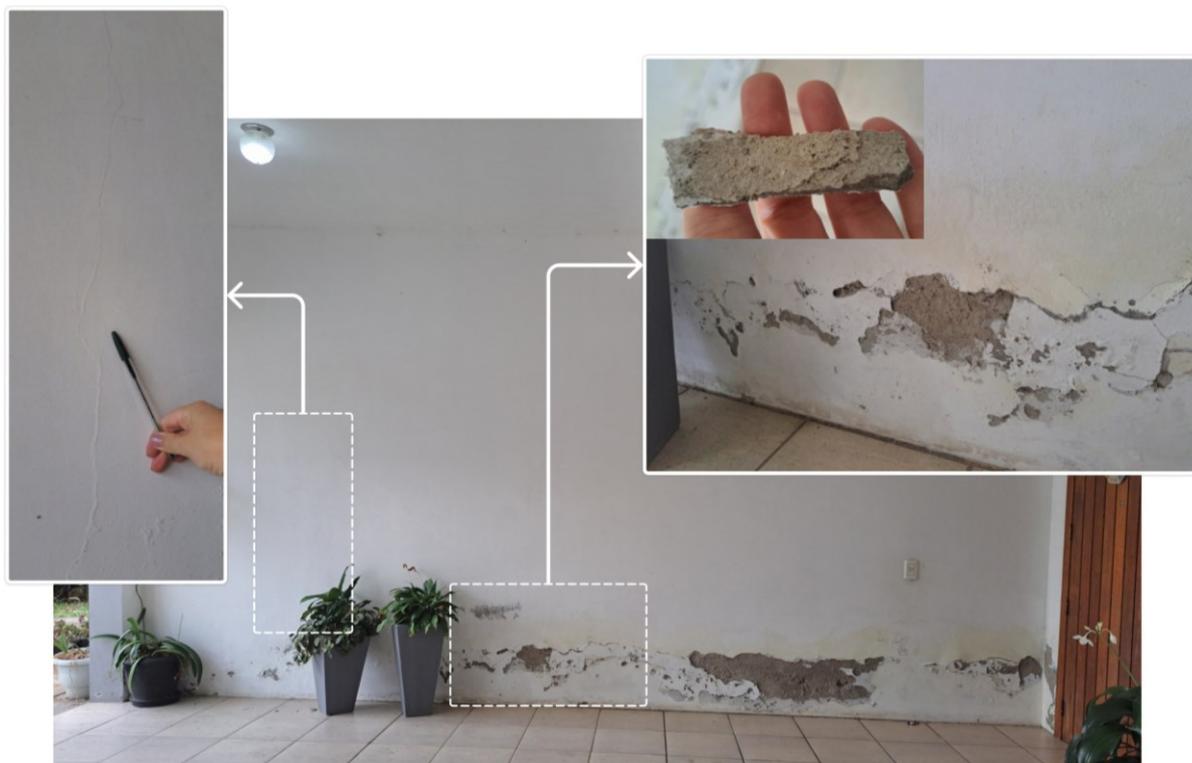
Figura 16 – Parede 1 da garagem

- a) **anomalia:** Descolamento, empolamento e pulverulência de revestimento argamassado, bem como descascamento da pintura e fissura vertical;
- b) **possíveis causas:** Erro construtivo (umidade ascendente), além de movimentações higroscópicas/diferenciais/térmicas que pode ter originado a fissura.

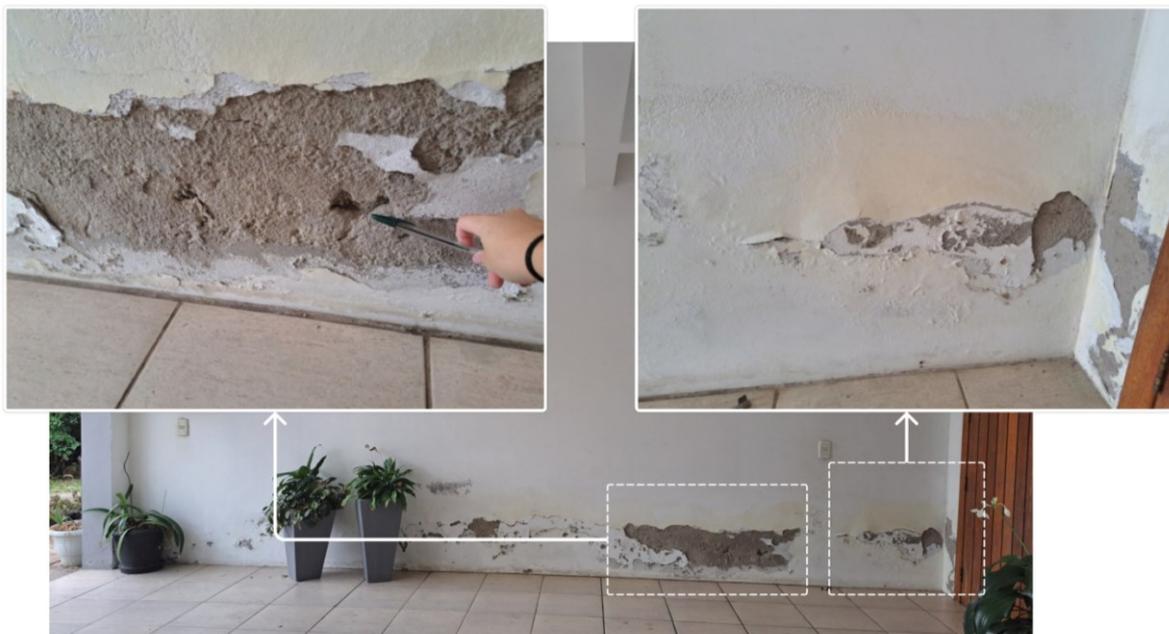
Figura 17 – Parede 1 da garagem

- a) **anomalia:** Descolamento, empolamento e esfrelamento de revestimento argamassado, além de eflorescência;
- b) **possíveis causas:** Erro construtivo (umidade ascendente).

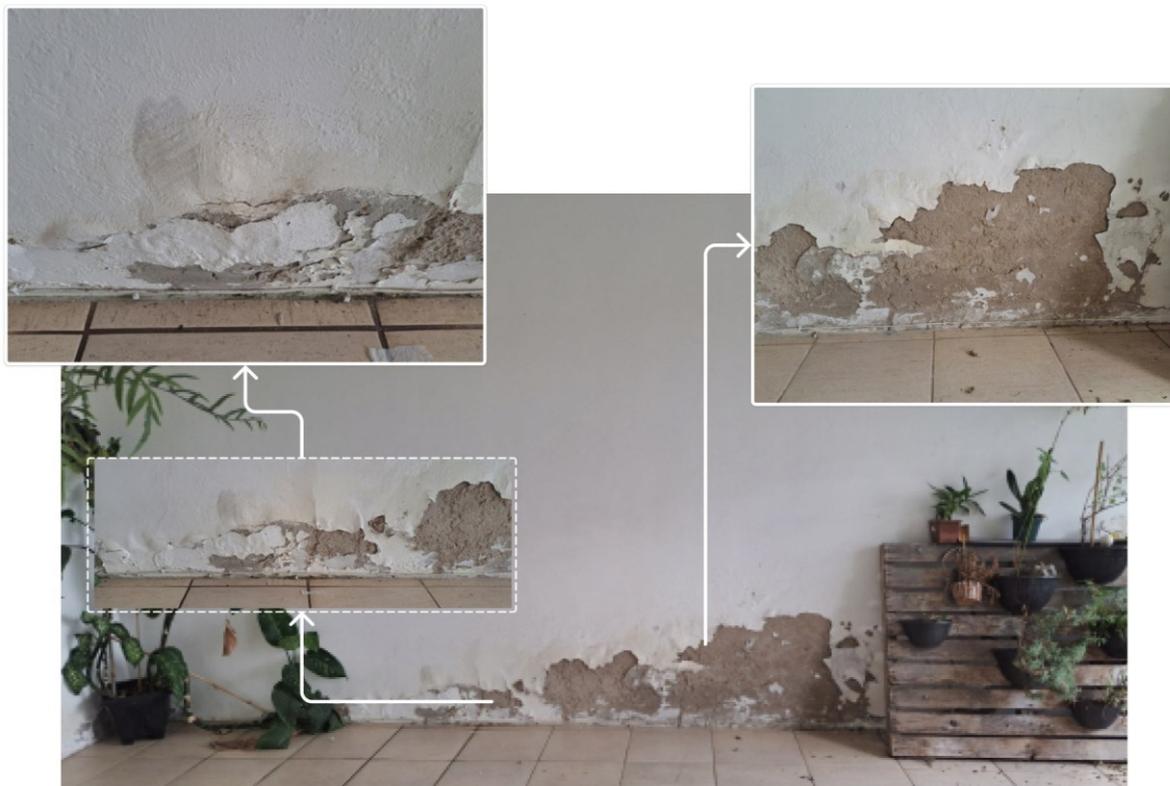
Figura 22 – Parede 3 da garagem

- a) **anomalia:** Empolamento e descolamento do revestimento argamassado;
- b) **possíveis causas:** Erro construtivo (umidade ascendente) e/ou, ainda, umidade de precipitação, já que se trata de uma parede de fachada.

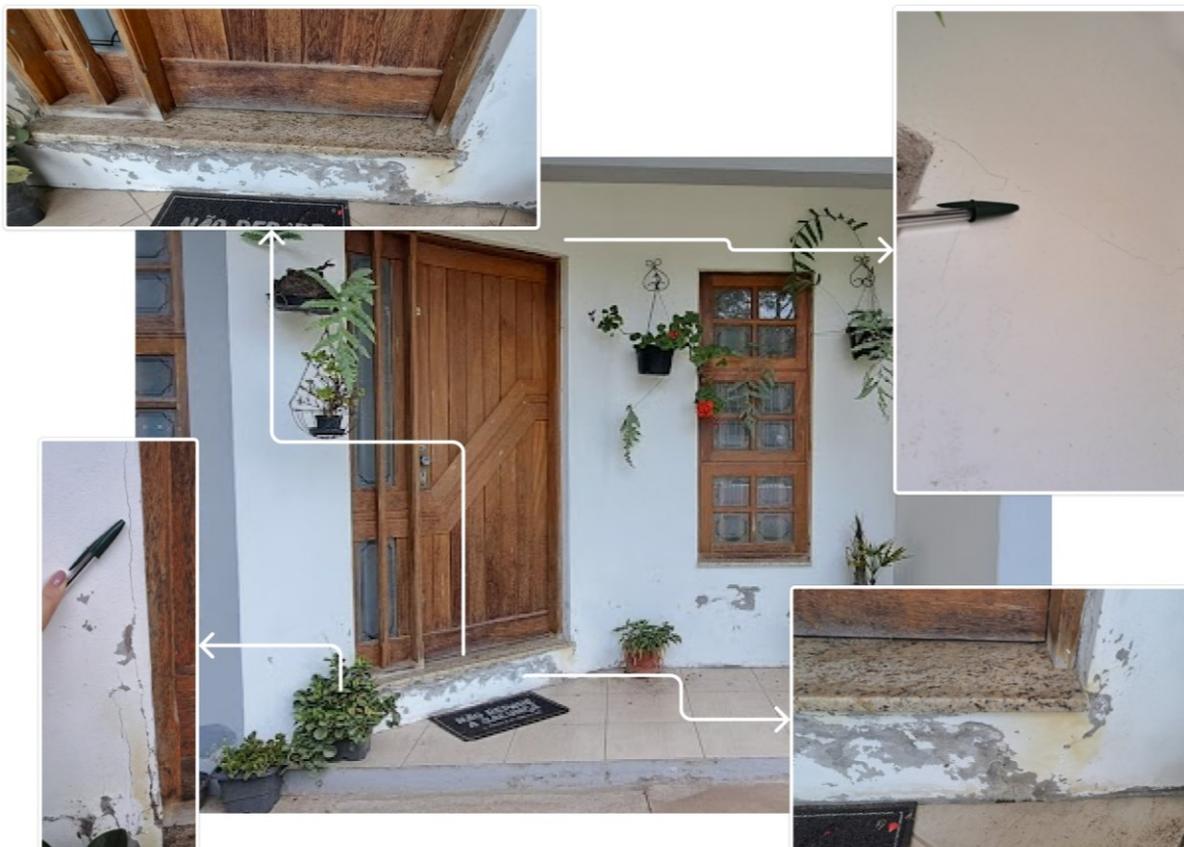
Figura 24 – Parede 4,5 e 6 do hall de entrada

a) **anomalia:** Descascamento da pintura, eflorescência (Manchamento amarelo), além de fissura vertical na lateral inferior da porta e fissura com ângulo de 45° na parte superior da porta;

- Problemas relacionados à umidade: Erro construtivo (umidade ascendente);
- Fissuração: movimentações higroscópicas/diferenciais/térmicas dos materiais.

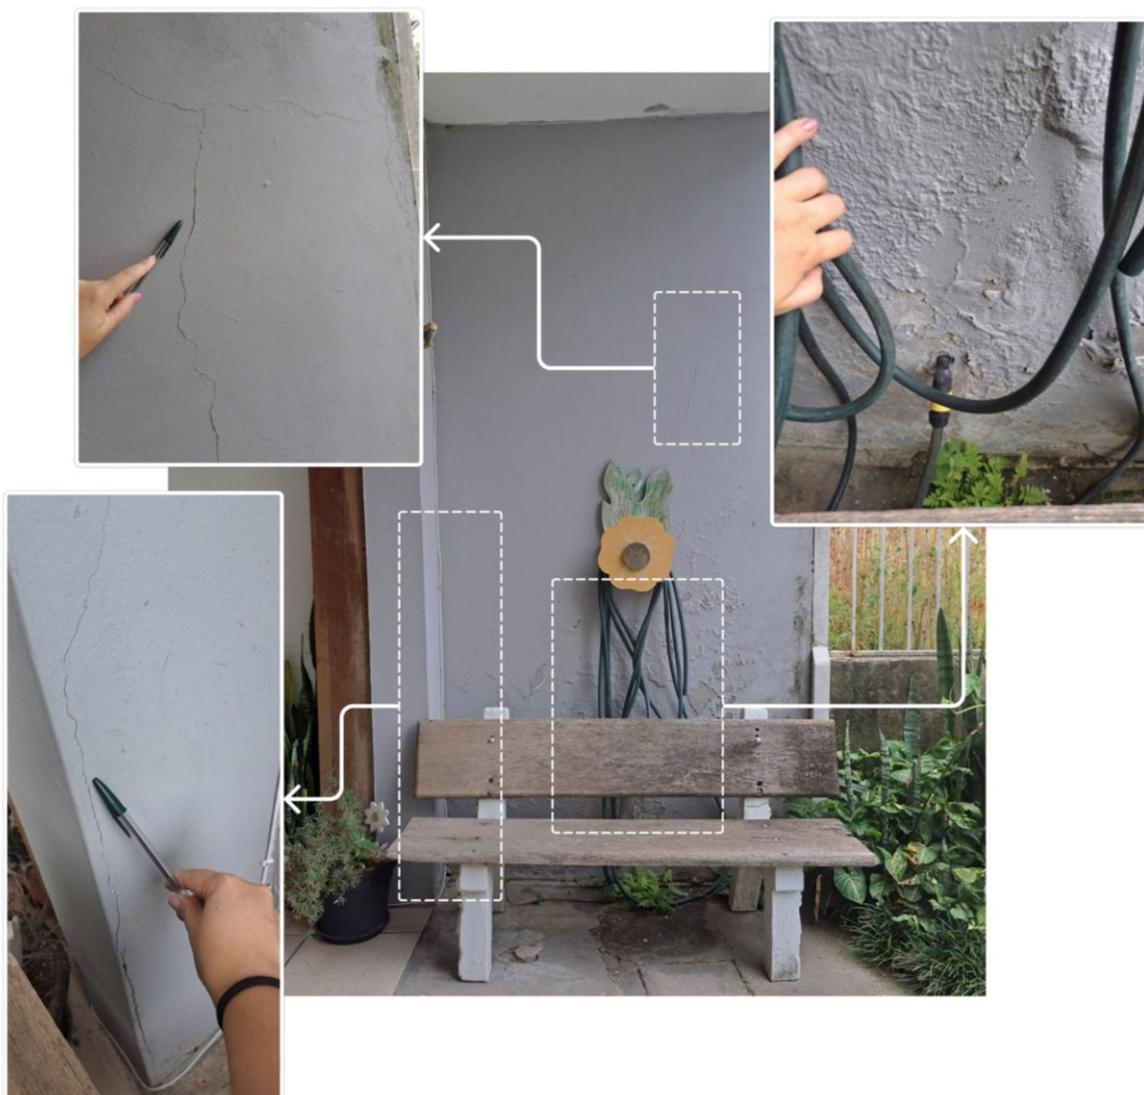
Figura 28 – Parede do muro lateral direito

a) **anomalia:** Fissuras no revestimento argamassado no pilar, manchamento escuro (bolor) e empolamento do revestimento argamassado da parede, além de descascamento da pintura;

- Erro construtivo (umidade ascendente);
- Problemas relacionados à umidade: Erro construtivo (umidade ascendente)
- Problemas no revestimento argamassado: Infiltração acidental gerada pelo uso da torneira no local da foto.

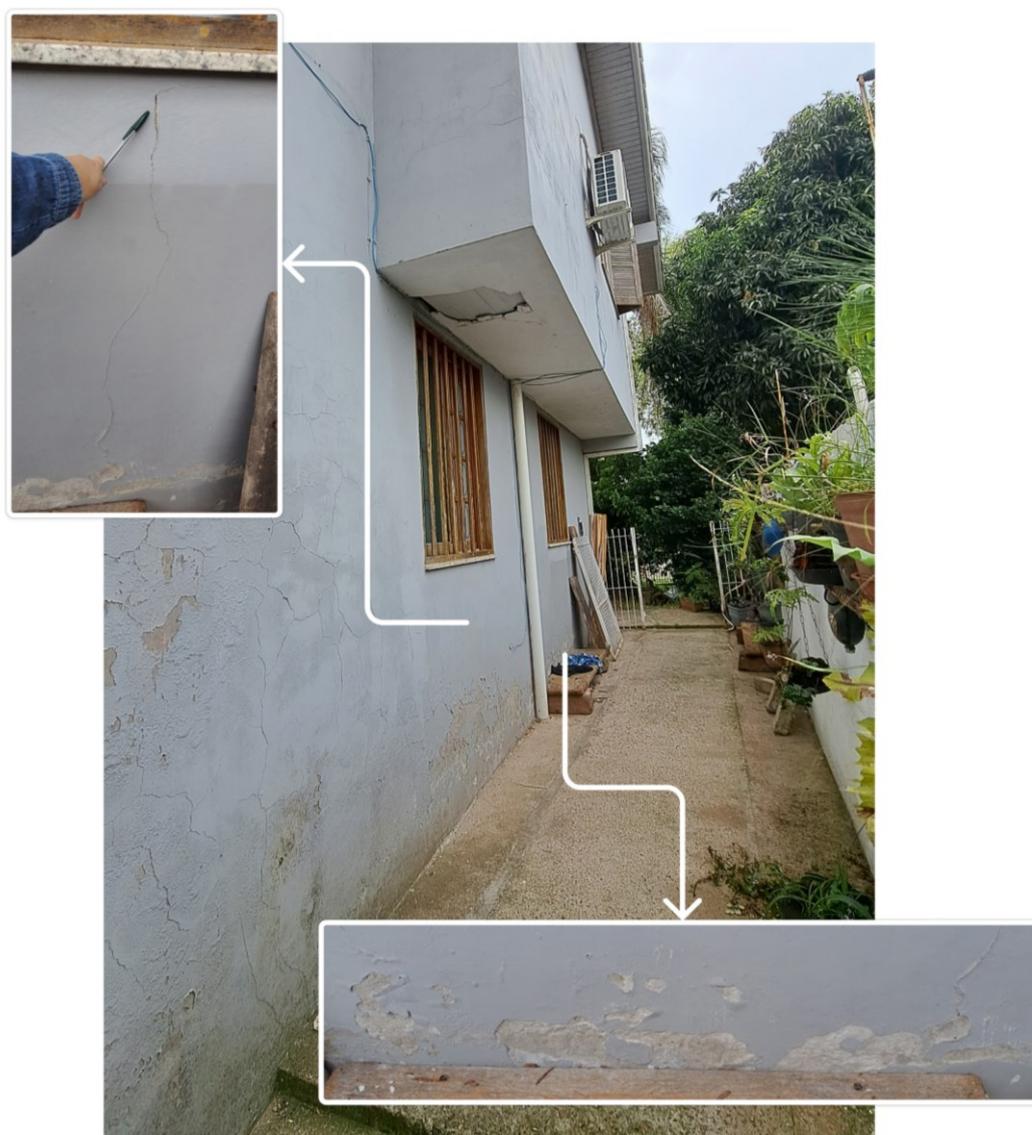
Figura 30 – Parede da primeira parte da fachada lateral esquerda

a) **anomalia:** Fissura vertical abaixo na janela, fissuração mapeada do revestimento argamassado, além do empolamento e descascamento da pintura;

- Fissuração localizada: movimentações higroscópicas/diferenciais/térmicas/estruturais dos materiais;
- Fissuração mapeada: Hidratação tardia da cal e umidade de precipitação.
- Empolamento e descascamento da pintura: Umidade ascendente e/ou, ainda, umidade de precipitação no formato de respingo

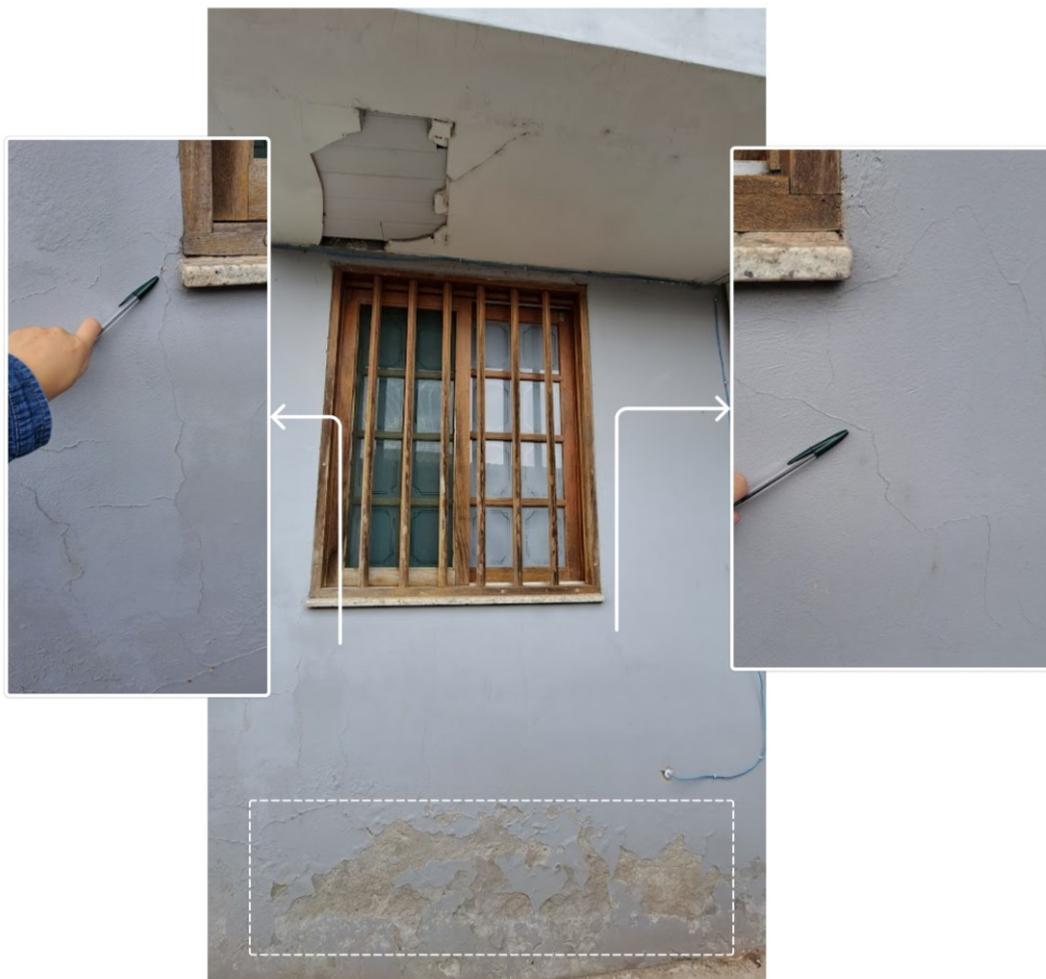
Figura 31 – Parede da primeira parte da fachada lateral esquerda

a) **anomalia:** Fissuras com ângulo de 45° na janela ambos os lados, além de empolamento e fissuração mapeada do revestimento argamassado e descascamento da pintura;

- Fissuração: Movimentações higroscópicas já que a pingadeira não está adentrando corretamente nas paredes laterais, ou, ainda, ausência de contraverga;
- Fissuração mapeada do revestimento argamassado: movimentações higroscópicas/térmicas e/ou hidratação tardia da cal e umidade de precipitação
- . Descascamento da pintura: Erro construtivo (umidade ascendente) e/ou, ainda, umidade de precipitação no formato de respingo, neste caso.

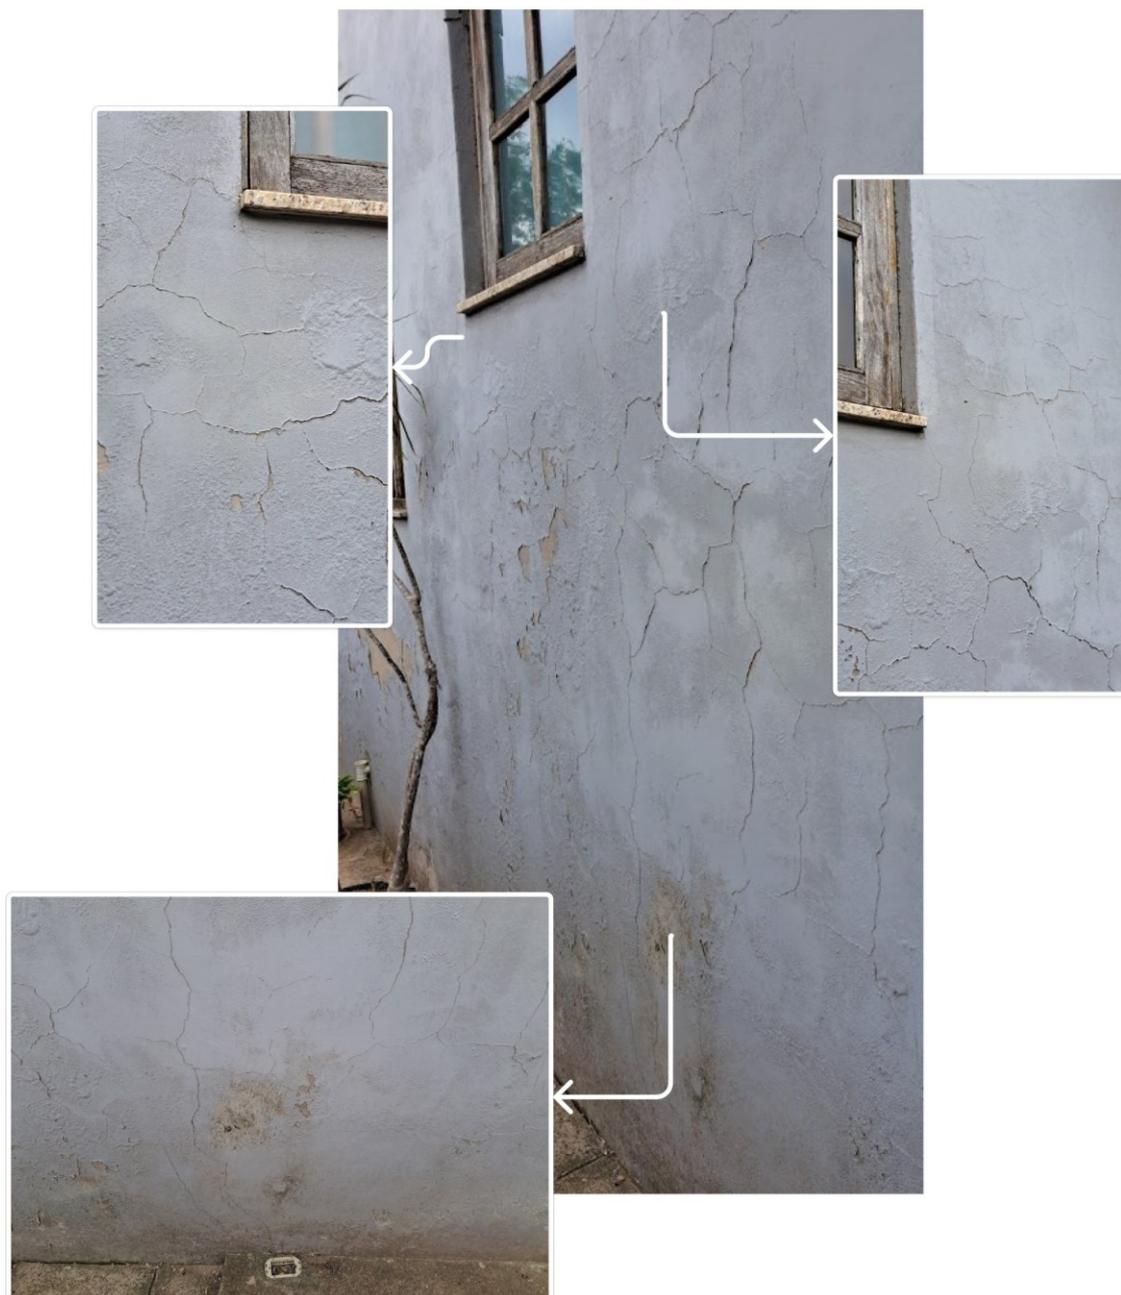
Figura 33 – Parede da segunda parte da fachada lateral esquerda

a) **anomalia:** Fissuração mapeada e manchamento escuro do revestimento argamassado e descascamento da pintura;

- Fissuração mapeada: Hidratação tardia da cal e umidade de precipitação;
- Manchamento escuro: umidade de precipitação.

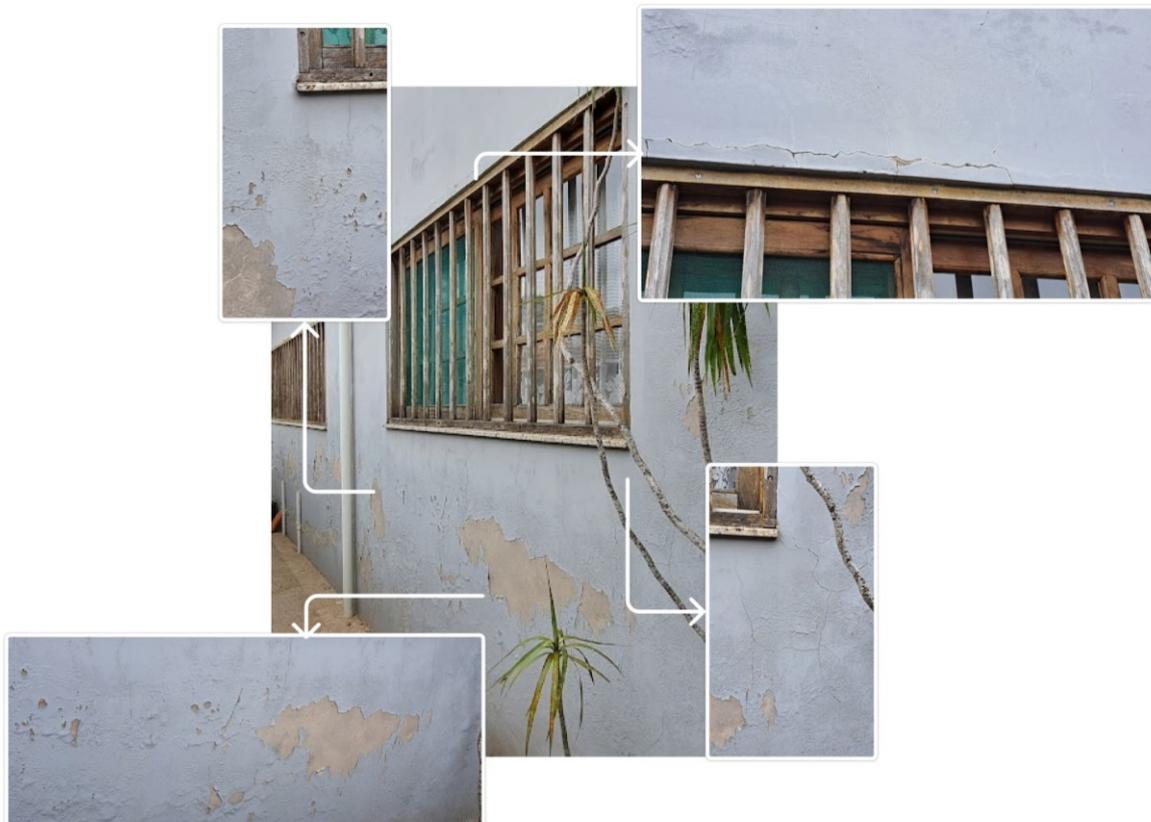
Figura 34 – Parede da segunda parte da fachada lateral esquerda

a) **anomalia:** Descascamento da pintura e fissura acima da janela;

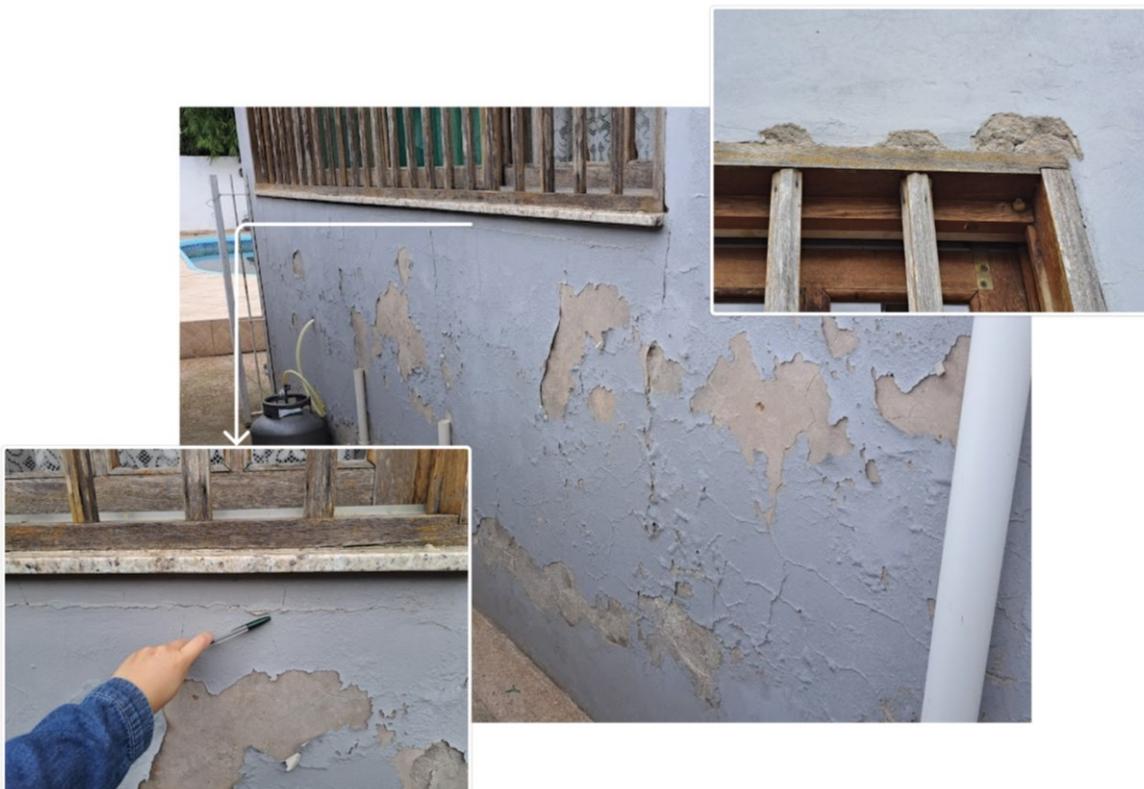
Figura 35 – Parede da segunda parte da fachada lateral esquerda

a) **anomalia:** Fissura horizontal abaixo da janela, descascamento da pintura;

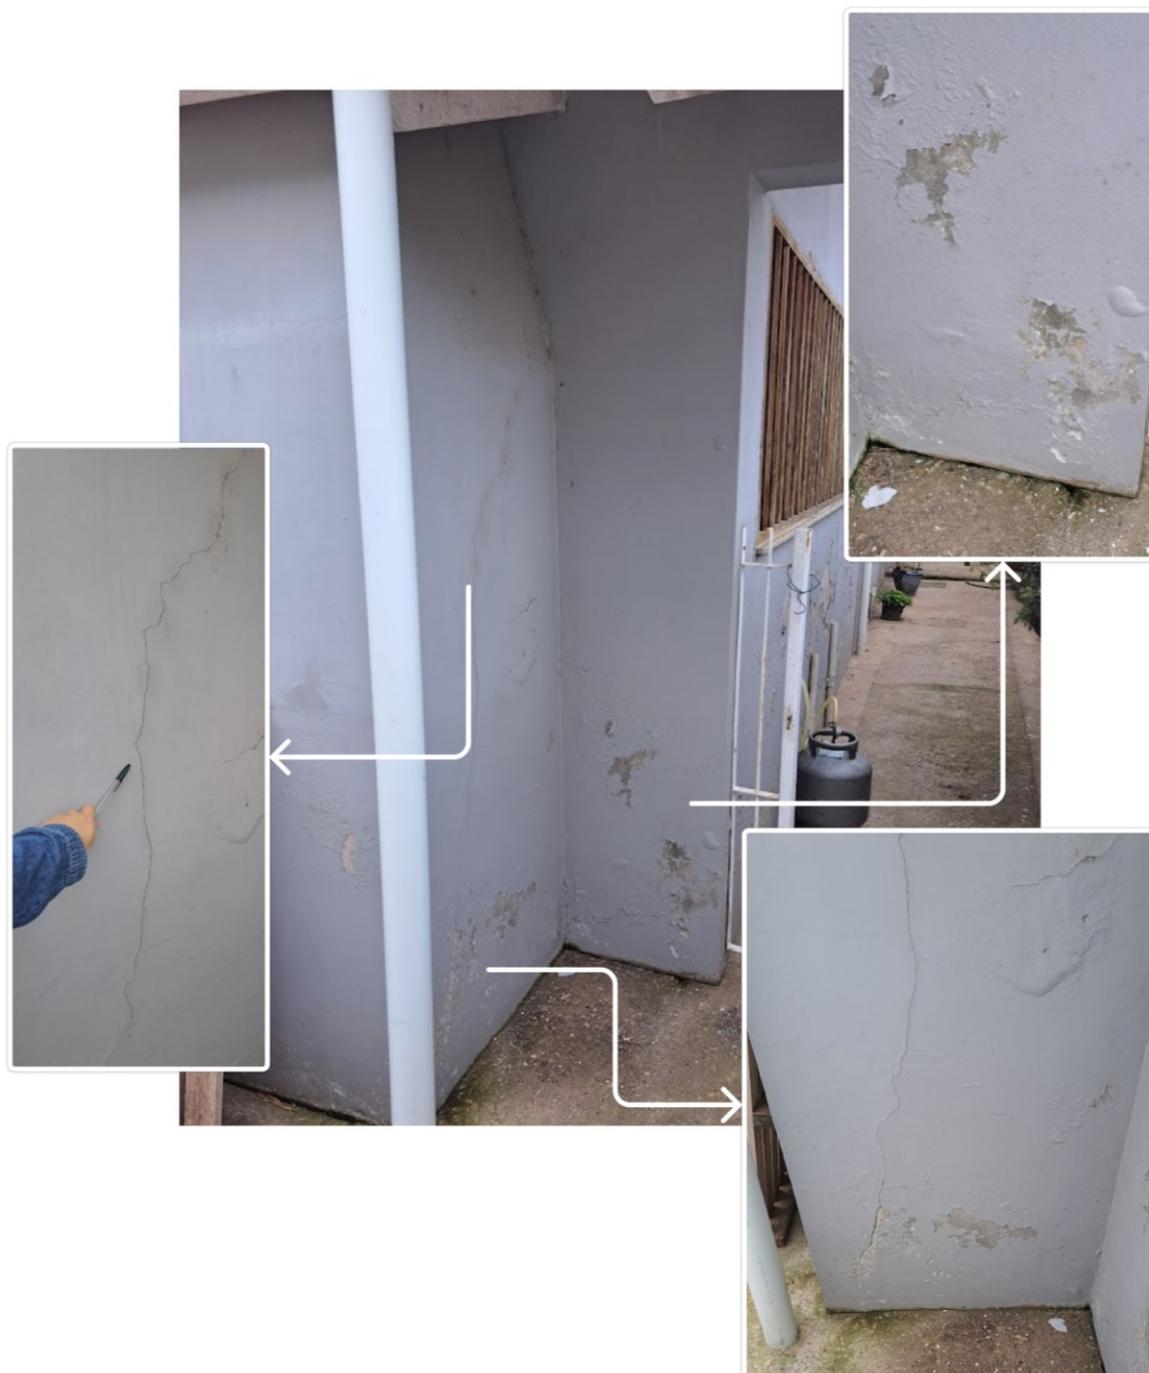
Figura 36 – Parede da segunda parte da fachada lateral esquerda

- 1. anomalia:** Empolamento e fissuras no revestimento além de descascamento da pintura;
- 2. possíveis causas:** Erro construtivo (umidade ascendente) causando empolamento e descascamento, além de movimentações higroscópicas/diferenciais/térmicas/estruturais dos materiais, causando as fissuras.

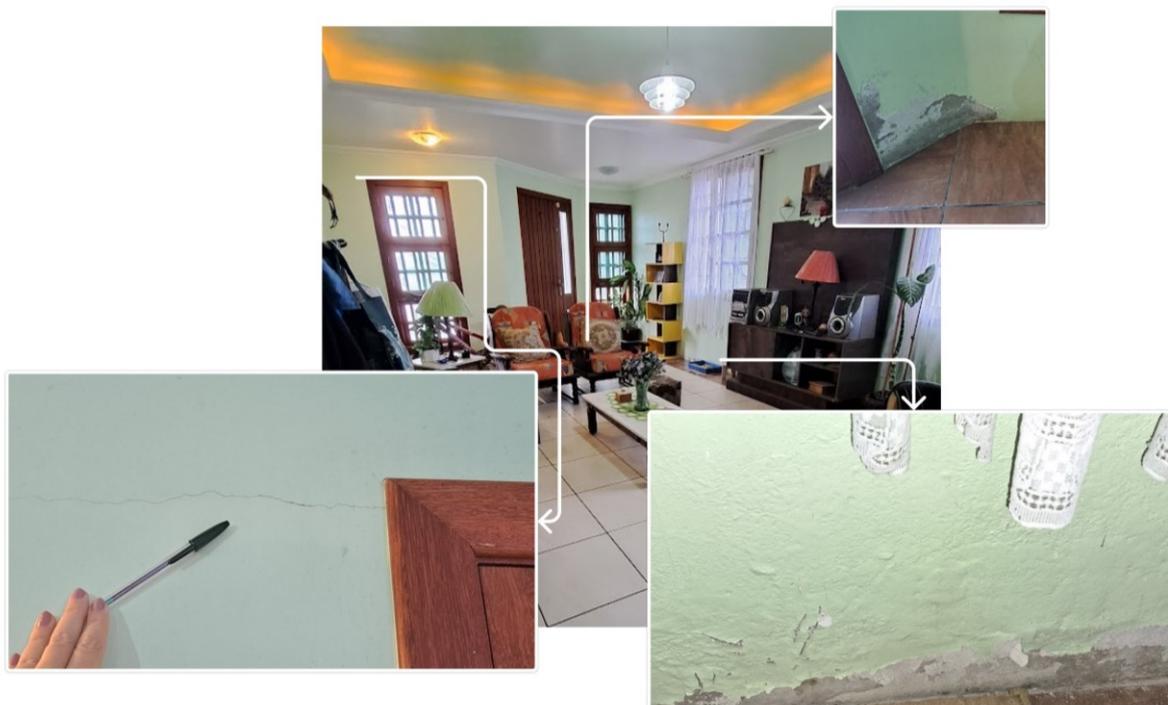
Figura 38 – Parede 7 e 10 da sala de entrada

- a) **anomalia:** Fissura horizontal na parte superior da porta, além de empolamento, descascamento do revestimento da pintura;
- b) **possíveis causas:** Erro construtivo (umidade ascendente) referente ao empolamento e descascamento e movimentações estruturais e/ou ausência de verga.

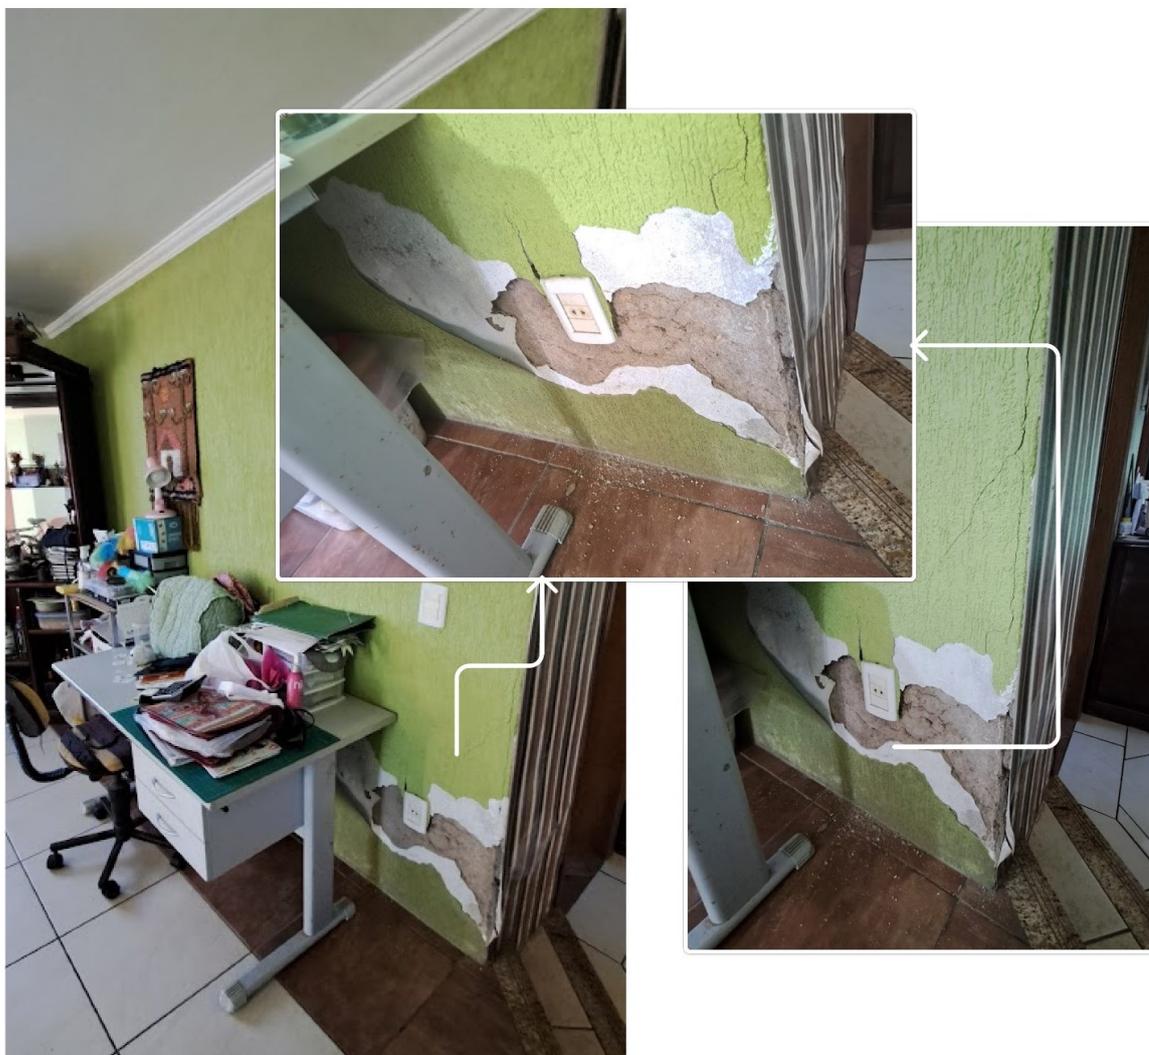
Figura 39 – Parede 8 da sala de entrada

- a) **anomalia:** Descolamento do grafiteo, pulverulência do reboco e descascamento da pintura;
- b) **possíveis causas:** Erro construtivo (umidade ascendente), além de possível umidade acidental advinda de vazamento nas tubulações de água do banheiro.

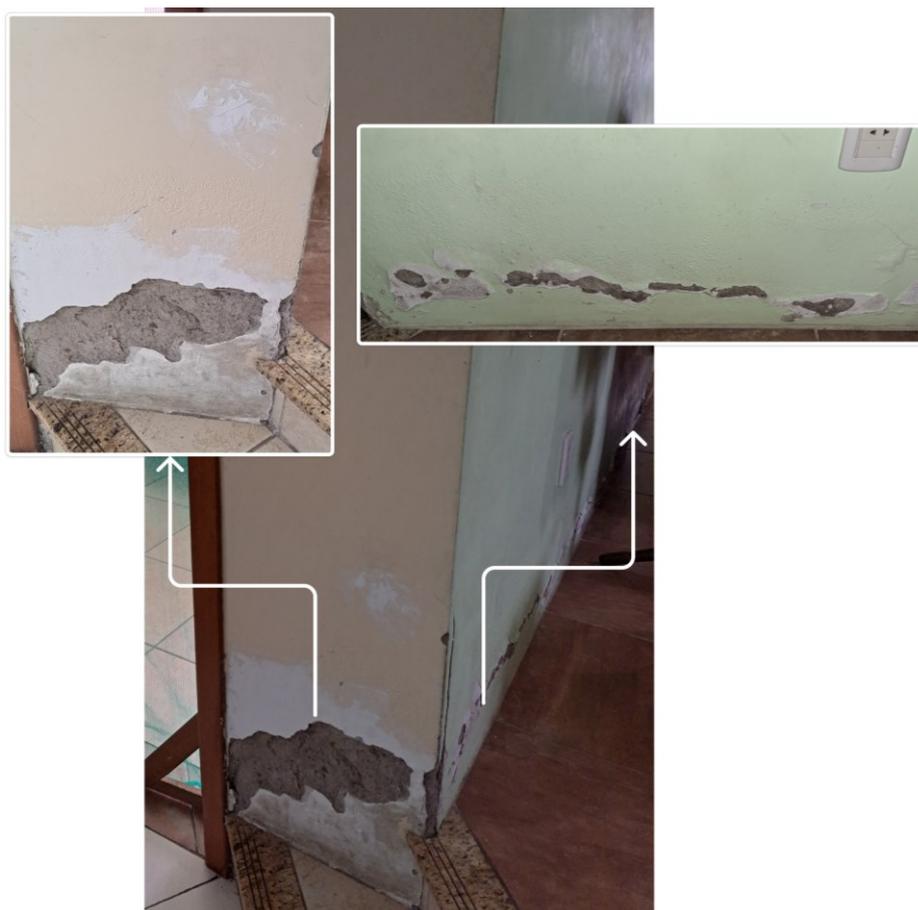
Figura 43 – Parede 9 da sala de entrada e 15 da sala principal

- 1. anomalia:** Empolamento e pulverulência do revestimento argamassado e descascamento da pintura;
- 2. possíveis causas:** Erro construtivo (umidade ascendente).

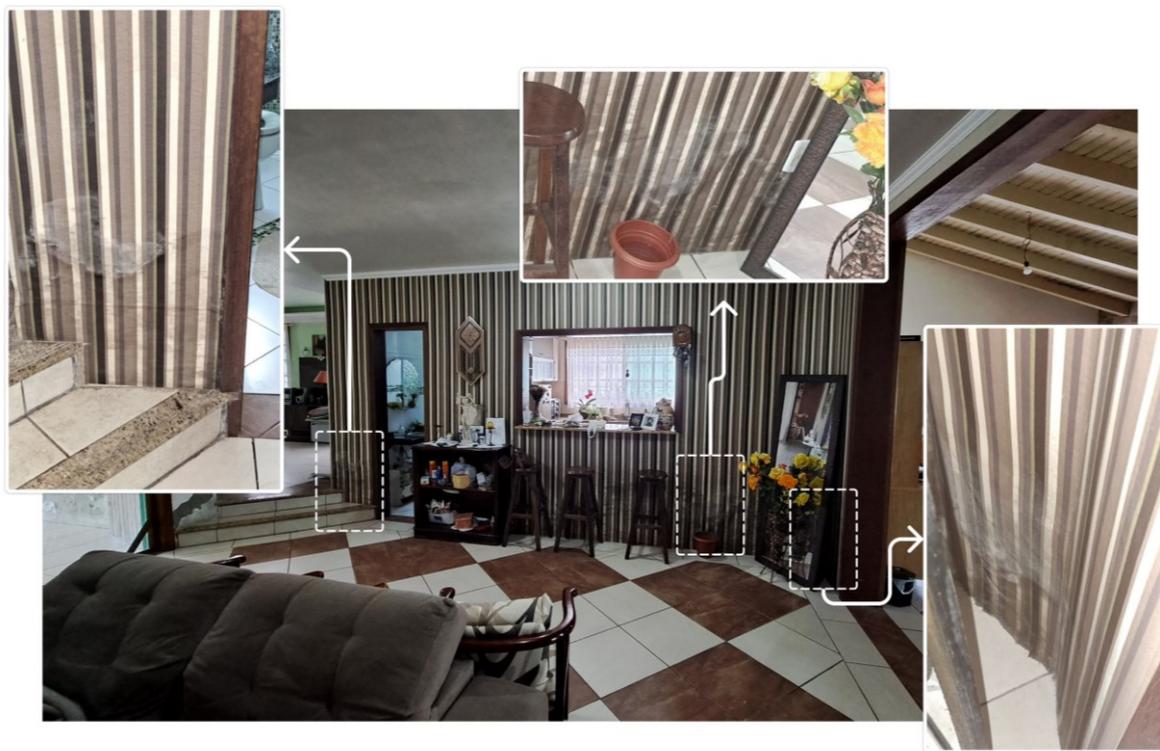
Figura 45 – Parede 11 da sala principal

- a) **anomalia:** Mofo no papel de parede;
- b) **possíveis causas:** Erro construtivo (umidade ascendente).

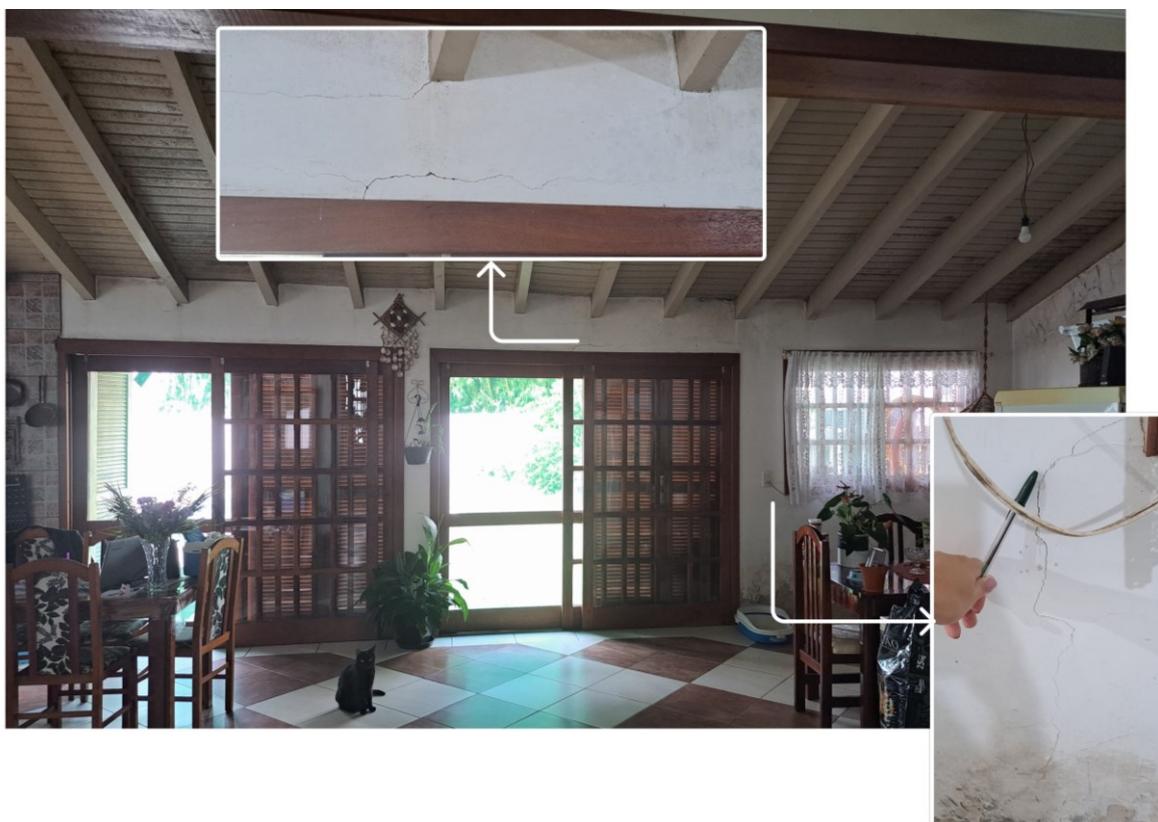
Figura 51 – Paredes 16 da área da churrasqueira

- a) **anomalia:** Fissuras na parte superior entre as terças do telhado e a porta-janela;
- b) **possíveis causas:** Acúmulo de tensões do telhado descarregadas na alvenaria por meio das terças de madeira.

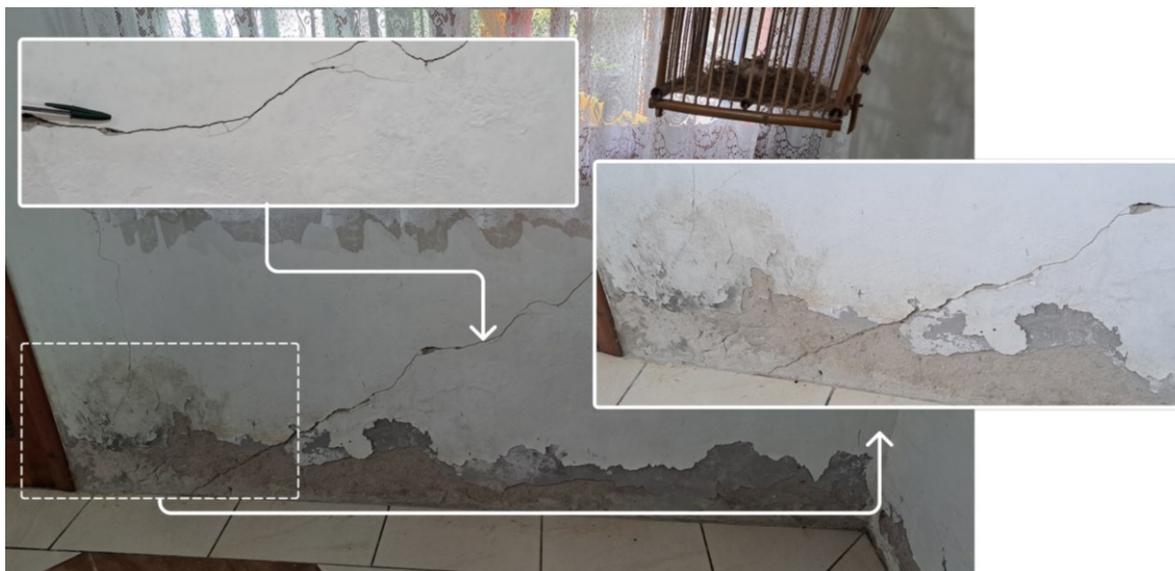
Figura 52 – Paredes 16 da área da churrasqueira

a) **anomalia:** Fissura com ângulo de 45, bolor/mofo, empolamento, descolamento do revestimento argamassado;

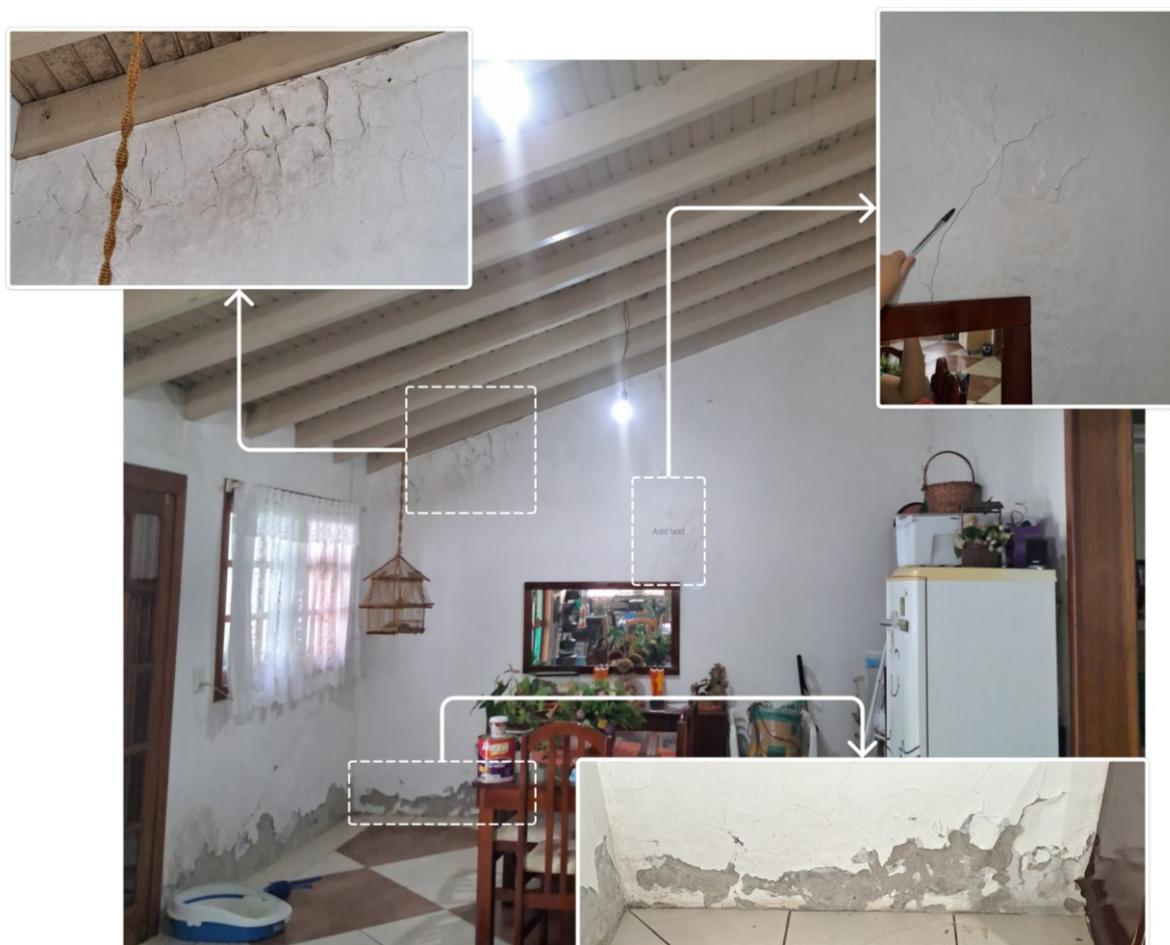
Figura 55 – Parede 17 da área da churrasqueira

- a) **anomalia:** Empolamento e fissuração mapeada, além de mofo;
- b) **possíveis causas:** Erro construtivo (umidade ascendente) – sem confirmação por falta de acesso (parede de divisa com o vizinho).

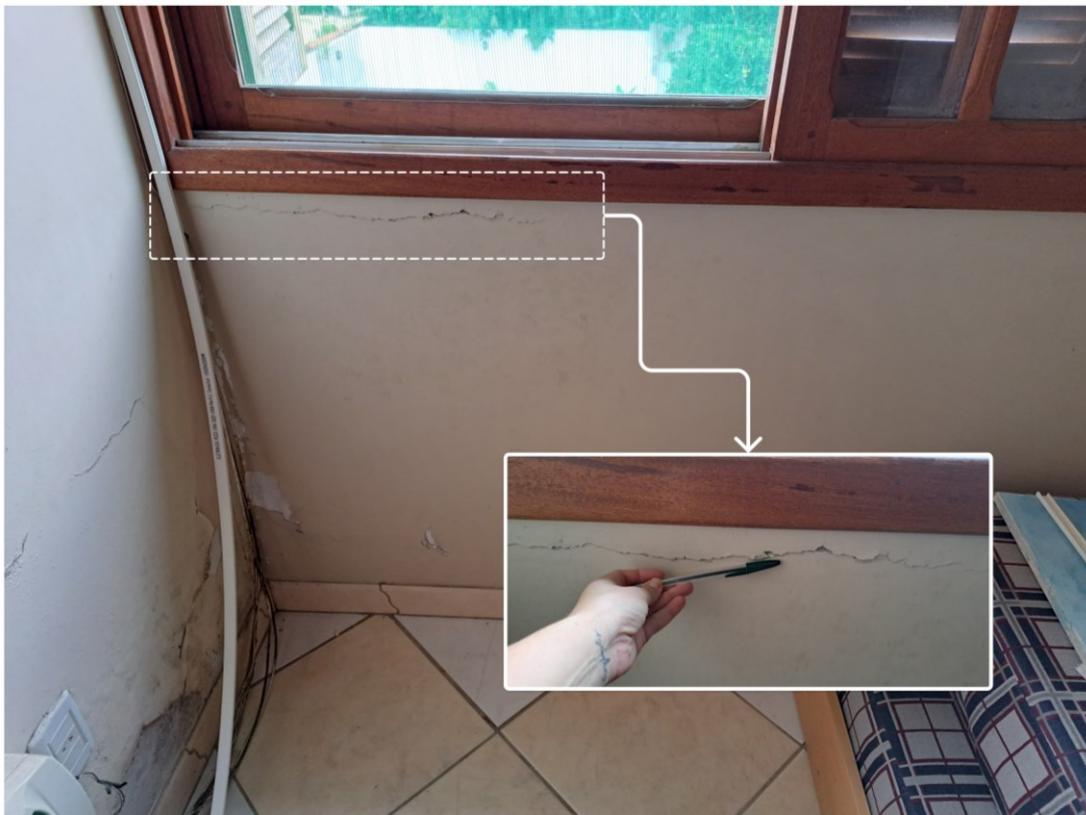
Figura 59 – Parede 20 da sala no 2º pavimento

a) **anomalia:** Fissura horizontal na parte inferior da esquadria;
