**UNIVERSIDADE SÃO JUDAS TADEU**

Mestrado Profissional em Engenharia Civil

**REFORÇO ESTRUTURAL COM FIBRA DE CARBONO  
EM ESTRUTURAS DE CONCRETO ARMADO**

2021

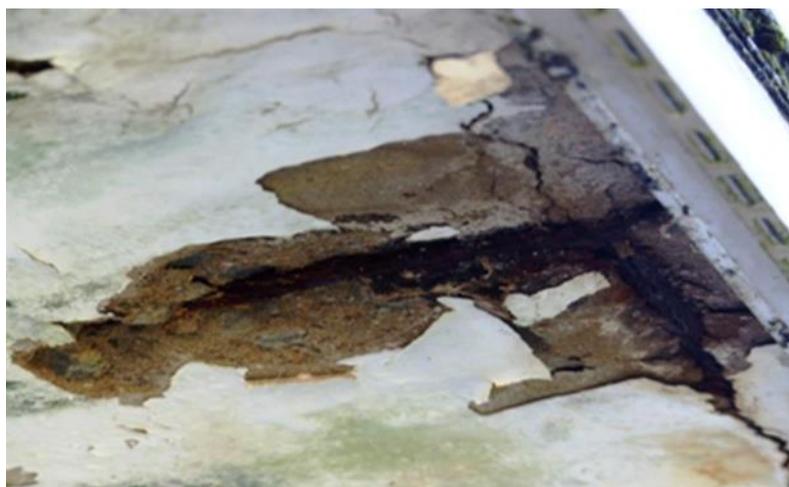
**Figura 32** - Armadura com corrosão eletroquímica.

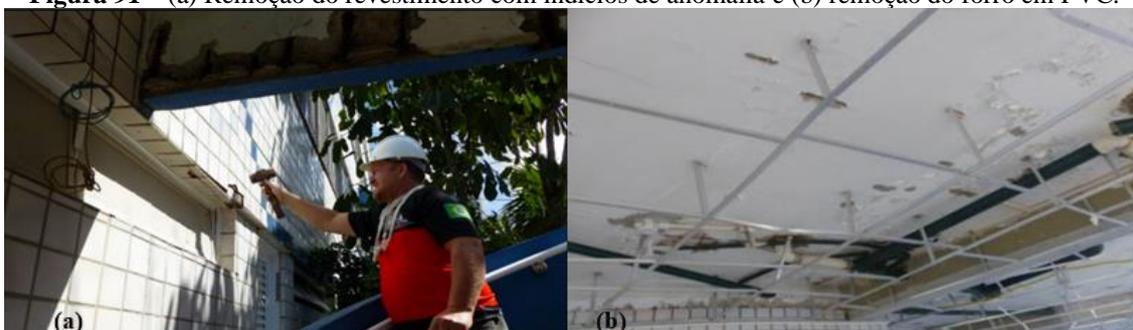
**Figura 91** – (a) Remoção do revestimento com indícios de anomalia e (b) remoção do forro em PVC.

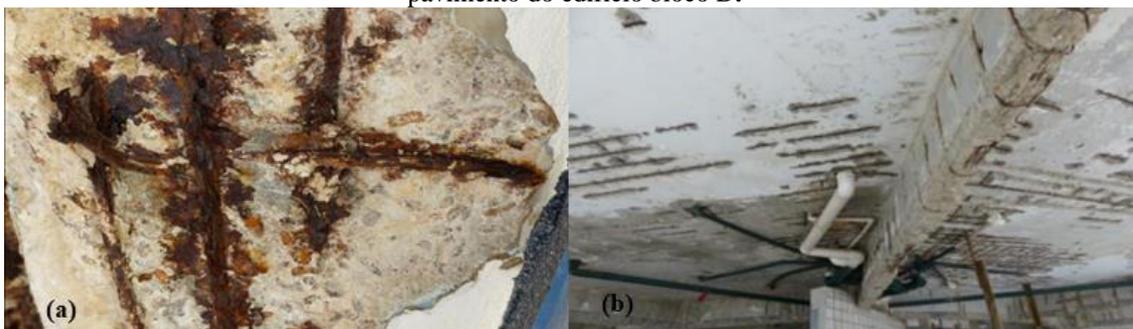
**Figura 92** - (a) Vista em detalhe da viga do 1º pavimento do edifício bloco D e (b) Vista do teto do 1º pavimento do edifício bloco D.

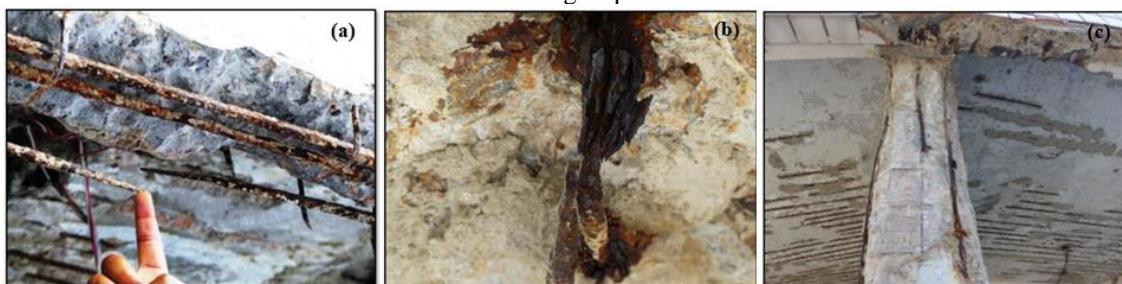
**Figura 93** - Exemplos de anomalias encontradas na inspeção da torre. (a) Armadura com alto teor de corrosão com estribos e a barra de aço rompido, (b) cobrimento não condizente com a norma e (c) vista em detalhe da viga e pilar externo.

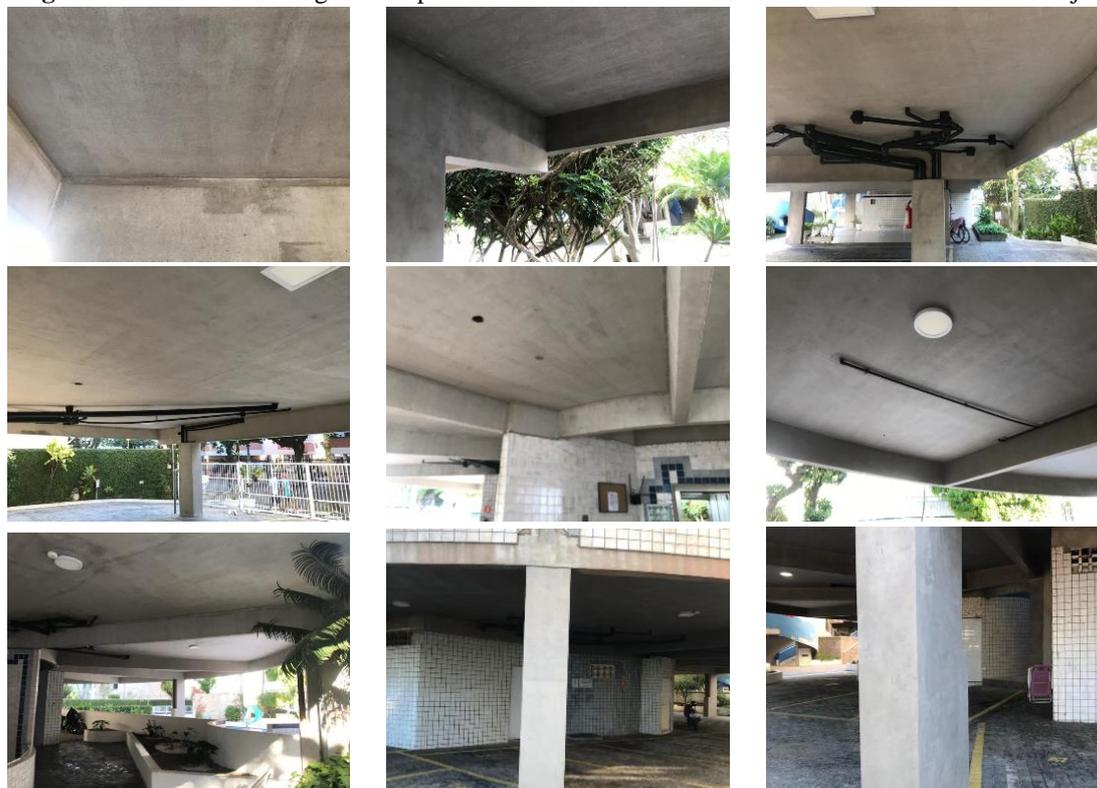
**Figura 102** - Relatório fotográfico – pós-obra 02/06/2021 – Condomínio Edifício Praias de Guarujá.
