4.5 ANÁLISE DA PRÉ-EXISTÊNCIA

4.5.1 CERÂMICA CECRISA

4. 5. 3 DIAGNÓSTICO DA ATUAL SITUAÇÃO DA UNIDADE I

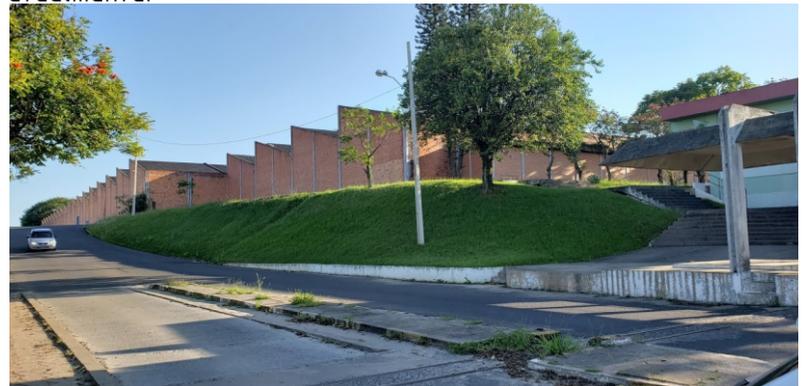
Hoje em dia (Figura 88) é notável o nível de abandono e falta de manutenção dos edifícios onde funcionavam vários setores da empresa.

Figura 88: Primeiro pavilhão da CECRISA e seu entorno atualmente.

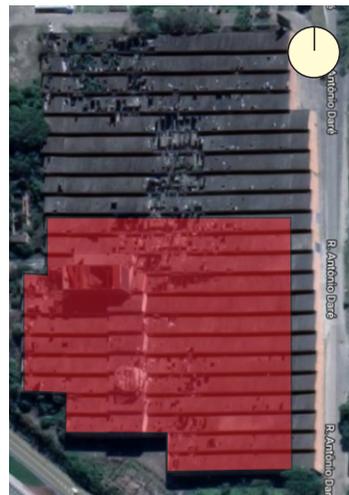
Abandonado, com a vegetação tomando conta e algumas partes se deteriorando, é possível constatar a falta de preservação deste patrimônio. Segundo um laudo do engenheiro agrimensor Célio Rabello, toda a parte sul em vermelho, como mostra a figura 91, do pavilhão encontra-se com problemas estruturais. Isso faz se tornar impossível a reutilização da área, sendo a demolição uma alternativa para porção do edifício.

Figura 91: Unidade 1 vista de cima.

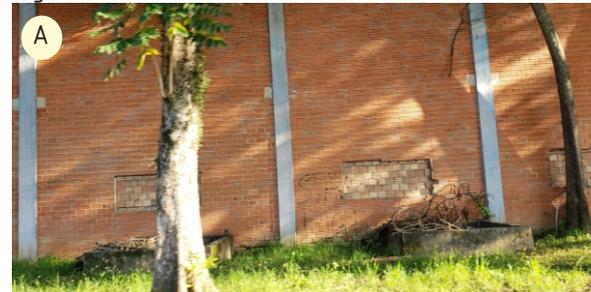
Figura 92: Parede externa com aberturas fechadas de forma irregular

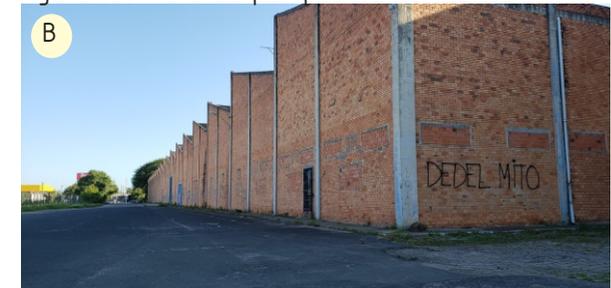
Figura 93: Vista de perspectiva da fábrica

A parte que poderá ser reformada e utilizada possui reparos a se fazer, os quais envolvem a reforma das telhas, que encontram-se caídas, quebradas e sujas, a limpeza de pichações (Figura 93) nas paredes e adequação das esquadrias, que hoje não possuem um padrão, têm cores aleatórias e não condizem com a construção industrial, entre outras aberturas (Figura 92) que foram fechadas irregularmente com tijolos. Os Sheds (Figura 94) estão sujos e quebrados, necessitando também de reparos para um bom aproveitamento do seu papel na iluminação natural do interior da fábrica.

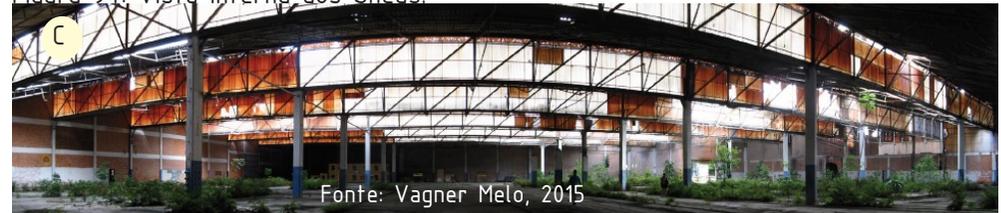
Figura 94: Vista interna dos Sheds.

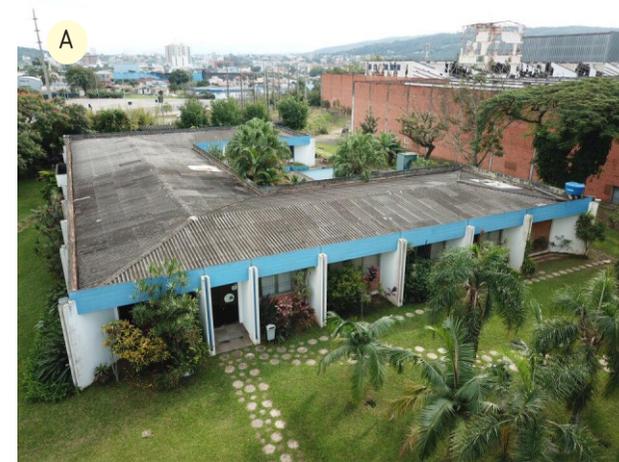
Figura 96: Lateral do bloco administrativo

O segundo edifício construído (Figura 95) servia como recepção e reuniões em geral do complexo. O bloco administrativo está em funcionamento até hoje. Serve como escritórios para uma empresa privada e se mantém em condições consideradas boas (Figura 96), precisando de apenas pequenos reparos.

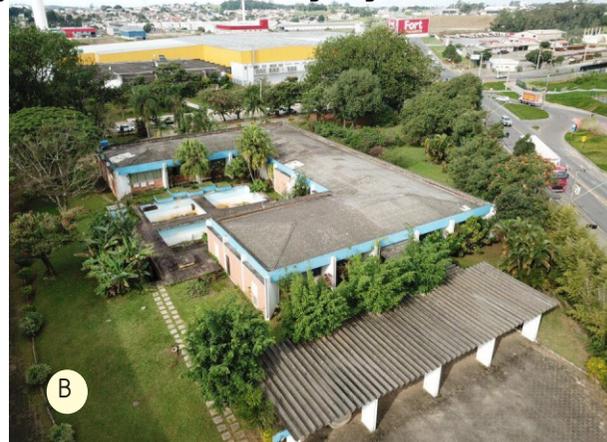
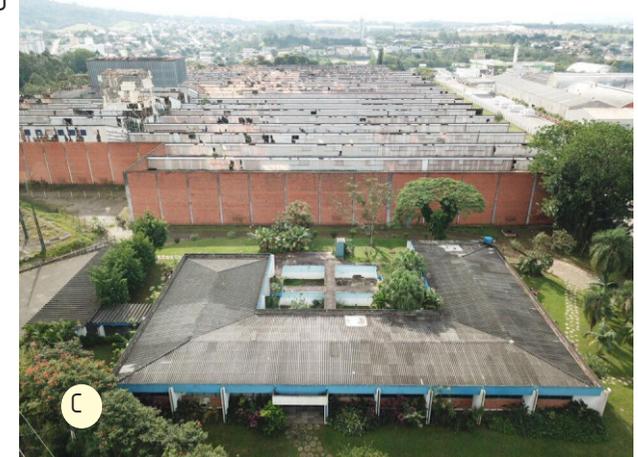
Conta com tanques de tratamento de água que eram utilizados para a fábrica, e faziam parte do paisagismo do local. Intactos, com apenas uns azulejos quebrados, a piscina do tanque encontra-se no meio do bloco com formato em U. (Figura 97 e 98)

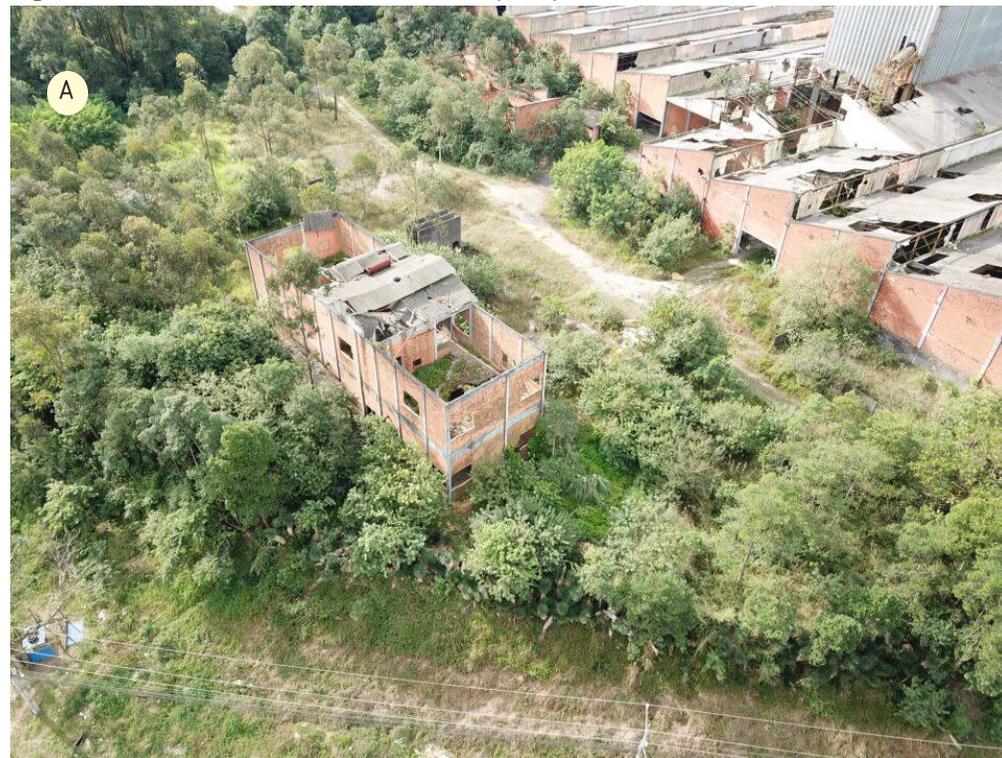
Figura 100: Bloco de serviço em vista perspectiva

O menor dos existentes (Figura 99), servia como oficina e depósito. Com fechamento em tijolos maciços aparentes, dois pavimentos, possui estrutura pré moldada em concreto. Sem esquadrias, e com a sua cobertura totalmente degradada, o que restou dela é um anexo com materiais em madeira e telhas de fibrocimento. Pela figura 100, é possível observar seu estado de degradação e as vegetações do entorno tomando conta do bloco, fazendo a visualização do mesmo ser de difícil acesso.

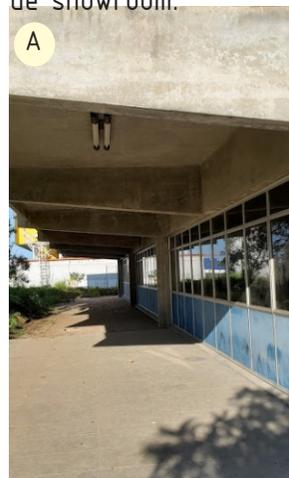
Figura 103: Lateral edifício de showroom.

De todas, esse edifício é o mais novo, e teve sua obra registrada em 1986. Bem conservado, necessitaria de pequenos reparos como: limpeza da estrutura, fechamento dos vidros quebrados e adequação dos shafts para ar condicionados, que hoje encontram-se poluindo a fachada visualmente.

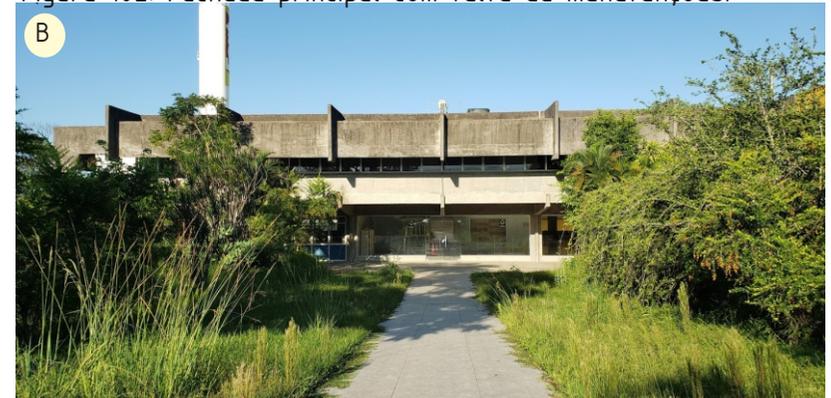
A vegetação no entorno do prédio encontra-se sem qualquer tipo de manutenção (Figura 102), mesmo essa porção sendo propriedade da Centrais Elétricas de Santa Catarina S.A. (CELESC). Porém, possui segurança 24 horas e, de certa forma, uma manutenção básica interna para os guardas.

Figura 102: Fachada principal com falta de manutenções.

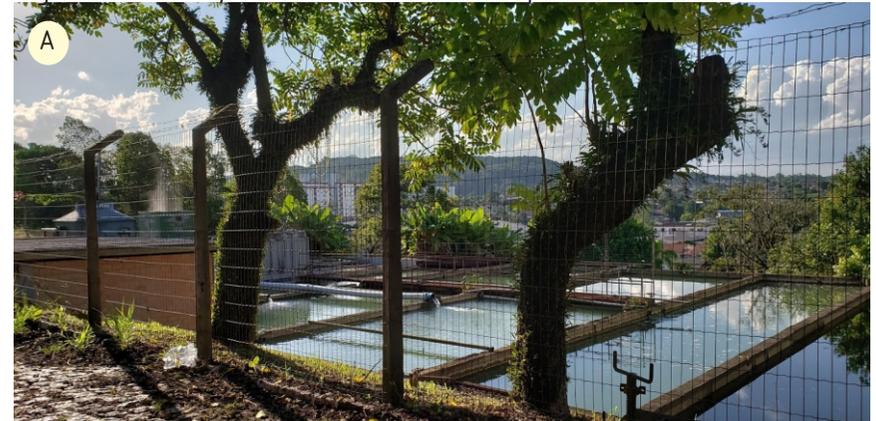
Ao lado, pode ser localizada outra estação de tratamento de água que era utilizada pela fábrica com tanques em perfeito estado de conservação. (Figura 106)

Figura 106: Estação de tratamento de água.

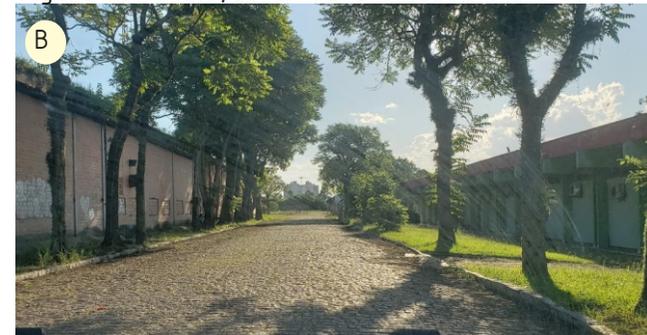
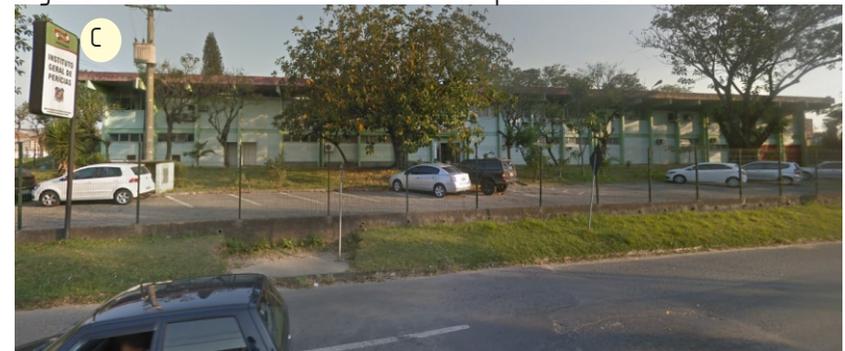
Atualmente o prédio está sob uso do Estado para o Instituto Geral de Perícia (IGP) (Figura 107 e 108). Por esse motivo, o edifício foi pintado com as cores do estado, o que descaracteriza os detalhes arquitetônicos do mesmo. As janelas e portas não possuem mais um padrão variando em portas de vidro e janelas de alumínio e vidro, com tamanhos variantes. As máquinas de ar condicionado também encontra-se de forma exposta, prejudicando visualmente a fachada do local.

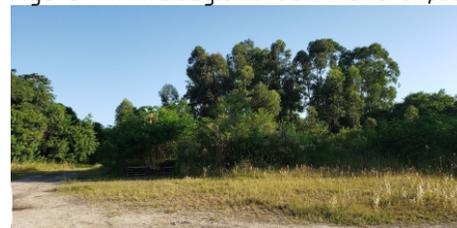
Figura 114: Paisagismo sem manutenção.
