**AVALIAÇÃO DA QUALIDADE HÍDRICA DA LAGOA DA BOMBA
NO BAIRRO PAES LEME EM IMBITUBA-SC.**

2015

Trabalho de Conclusão de Curso apresentado ao Curso de Engenharia Ambiental da Universidade do Sul de Santa Catarina como requisito parcial à obtenção do título de Bacharel em Engenharia Ambiental.

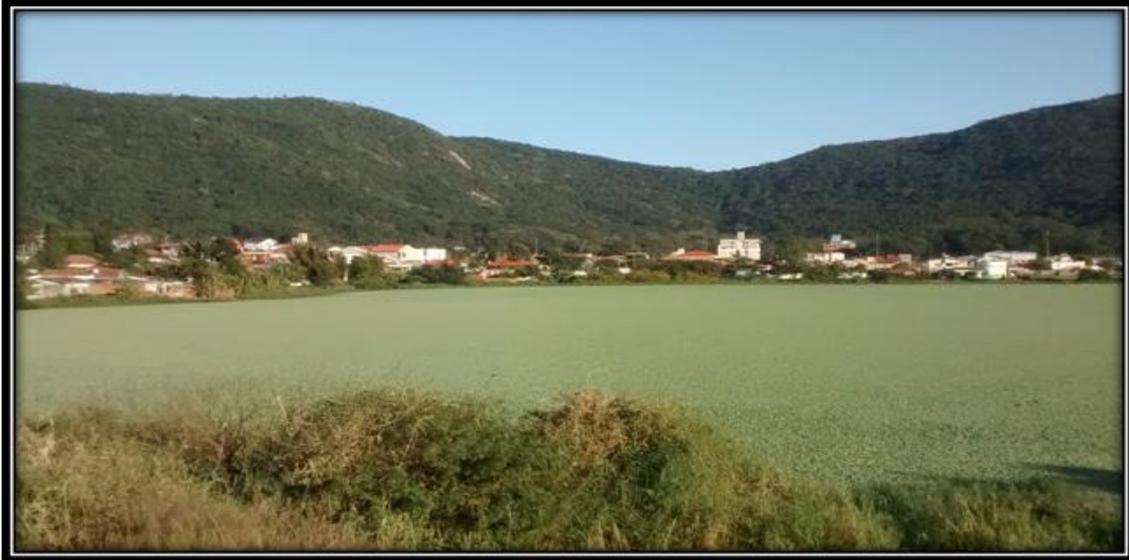
Figura 4 - Lagoa da Bomba coberta de algas.

Observou-se que toda a lâmina de água da lagoa esteve coberta por algas as quais provocam uma diminuição da área de contato do ar com a água, que impede a troca gasosa do oxigênio da água, afetando o habitat aquático.

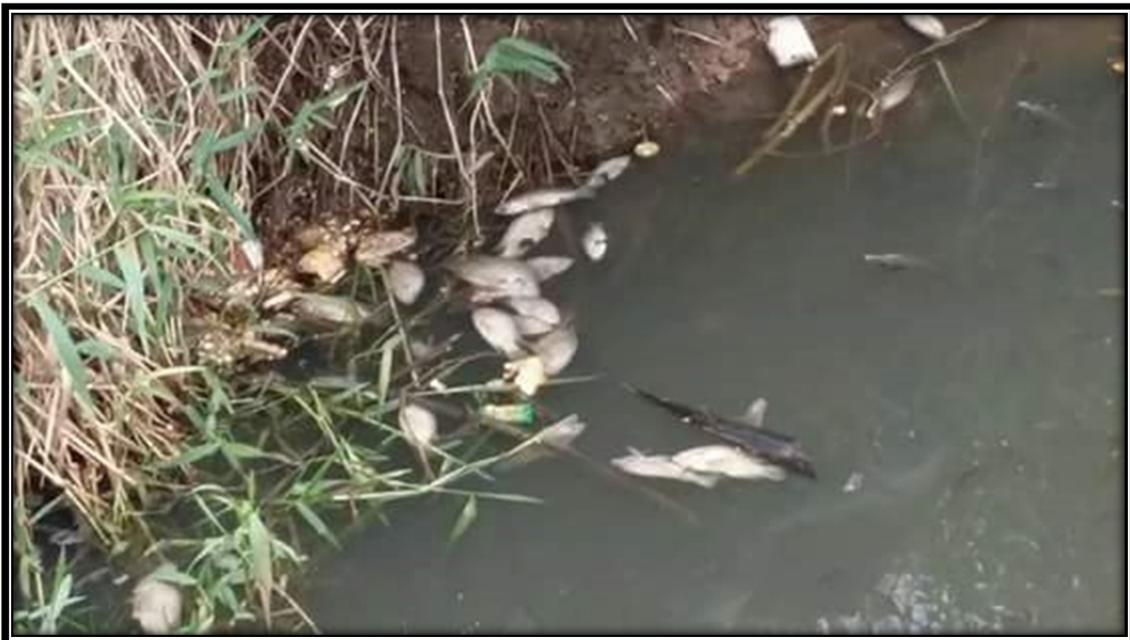
Com o desenvolvimento urbano a Lagoa começou apresentar um processo de degradação ambiental, agravado por lançamentos de águas residuárias e esgotos sanitários em seu corpo hídrico, chegando ao ponto de ter sua lâmina de água totalmente coberta por algas, mortandade de peixes e mau cheiro, de acordo figuras 4 e 5.

Figura 5 - Morte de peixes na Lagoa da Bomba.

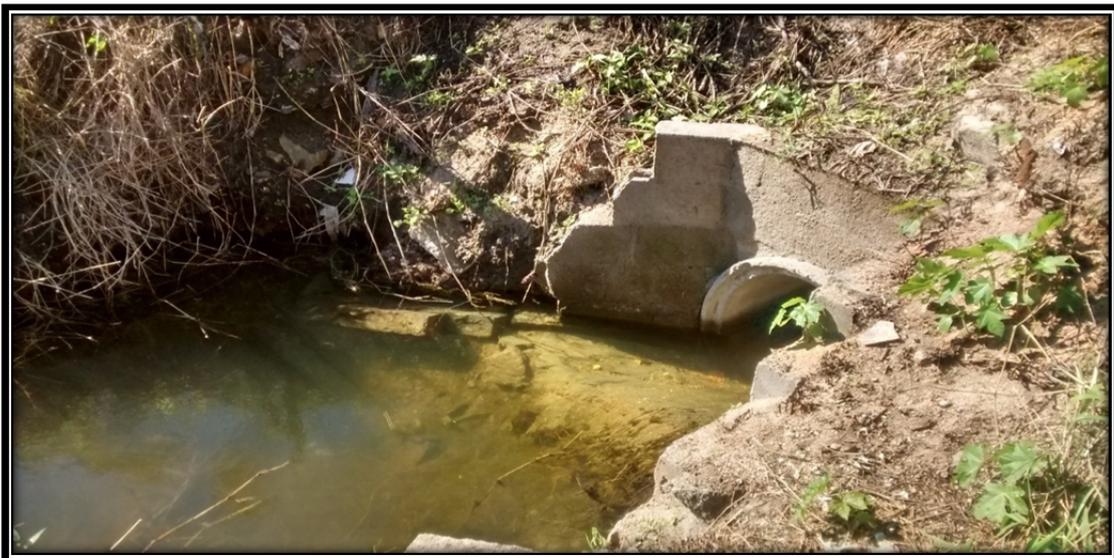
Quando da construção da estrada de ferro que dividiu a lagoa em duas partes, pois passou sobre a mesma, represando-a e limitando-a seu escoamento por apenas um dreno abaixo da ferrovia, conforme pode ser observado na figura 9.

Figura 9 - Escoamento da lagoa pela passagem inferior da FTC.

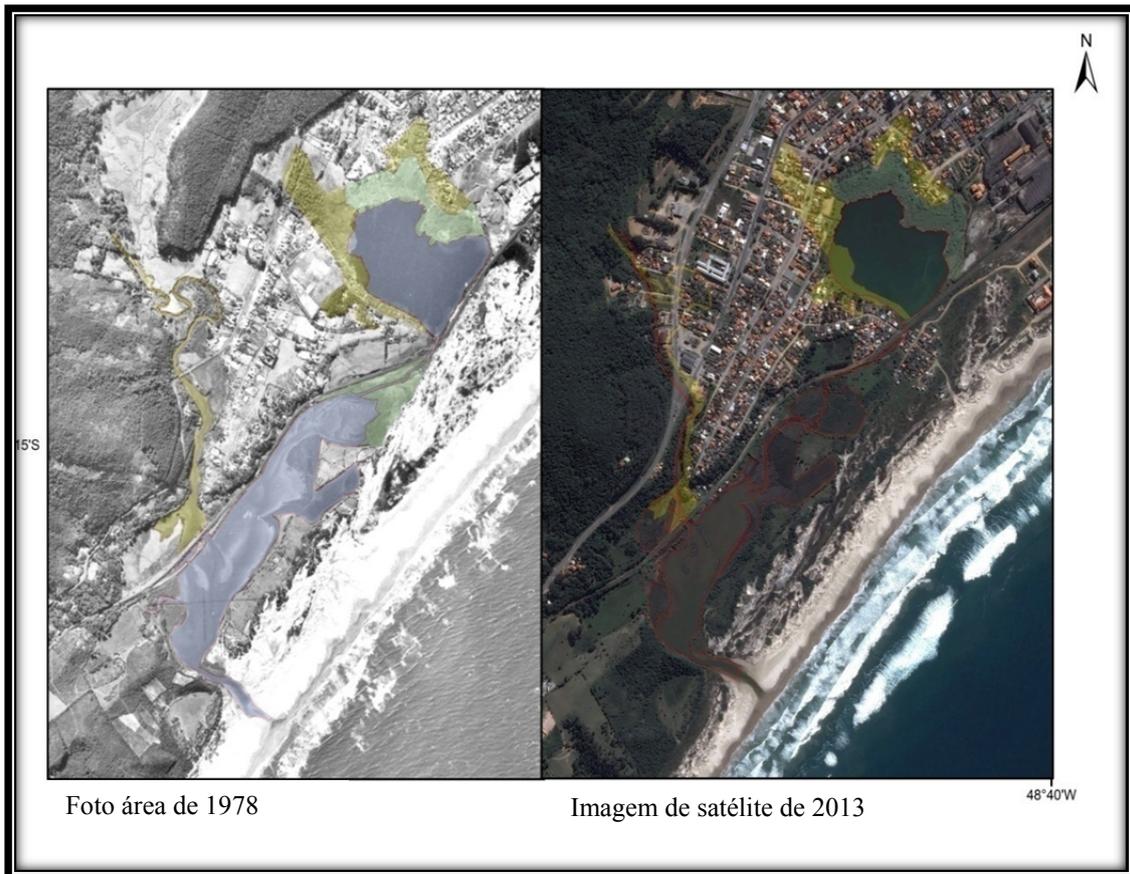
Nas décadas passadas, podemos comparar através da figura 10, em uma foto aérea de 1957 e uma imagem de satélite recente, pode ser observado que boa parte da área de mangue existente no entorno da lagoa foi aterrada para urbanização.

Figura 10 - Comparação no entorno da lagoa.

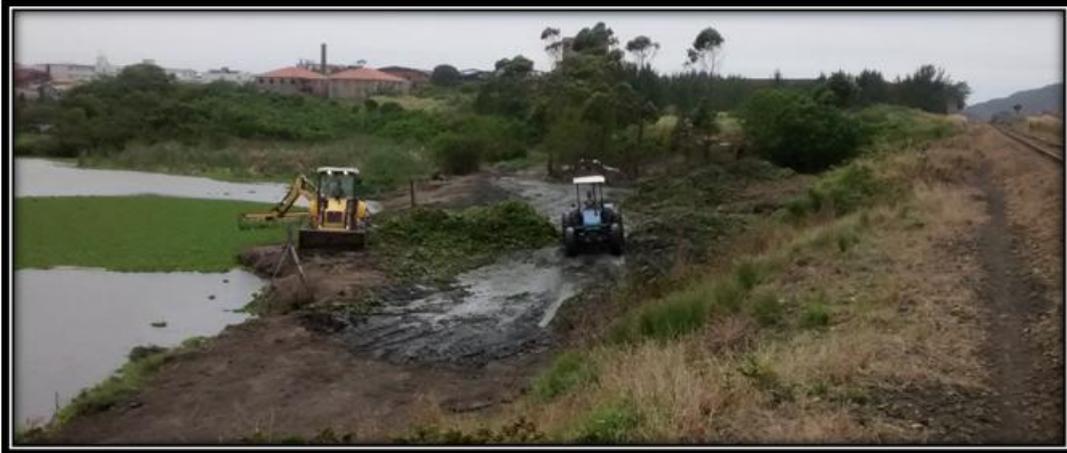
Em 2013 quando ocorreu o cobrimento total da lâmina d’água da lagoa por algas a prefeitura realizou uma interferência escolhendo aquele local para realizar a retirada das algas arrastando com cabo de aço e trator o que acabou cortando parte do restante de mata ciliar, ficando visível na superfície da água o material que estava ali proveniente do aterro da cerâmica. Porém, não se sabe a extensão do assoreamento na lagoa. Em 2015, novamente a prefeitura realizou a retirada das algas com máquinas naquele local com a eliminação total do que restava de mata ciliar no local, o que deixara o solo exposto agravando o assoreamento na lagoa, figura 11.

Figura 11 - Retirada de algas da lagoa pela prefeitura.

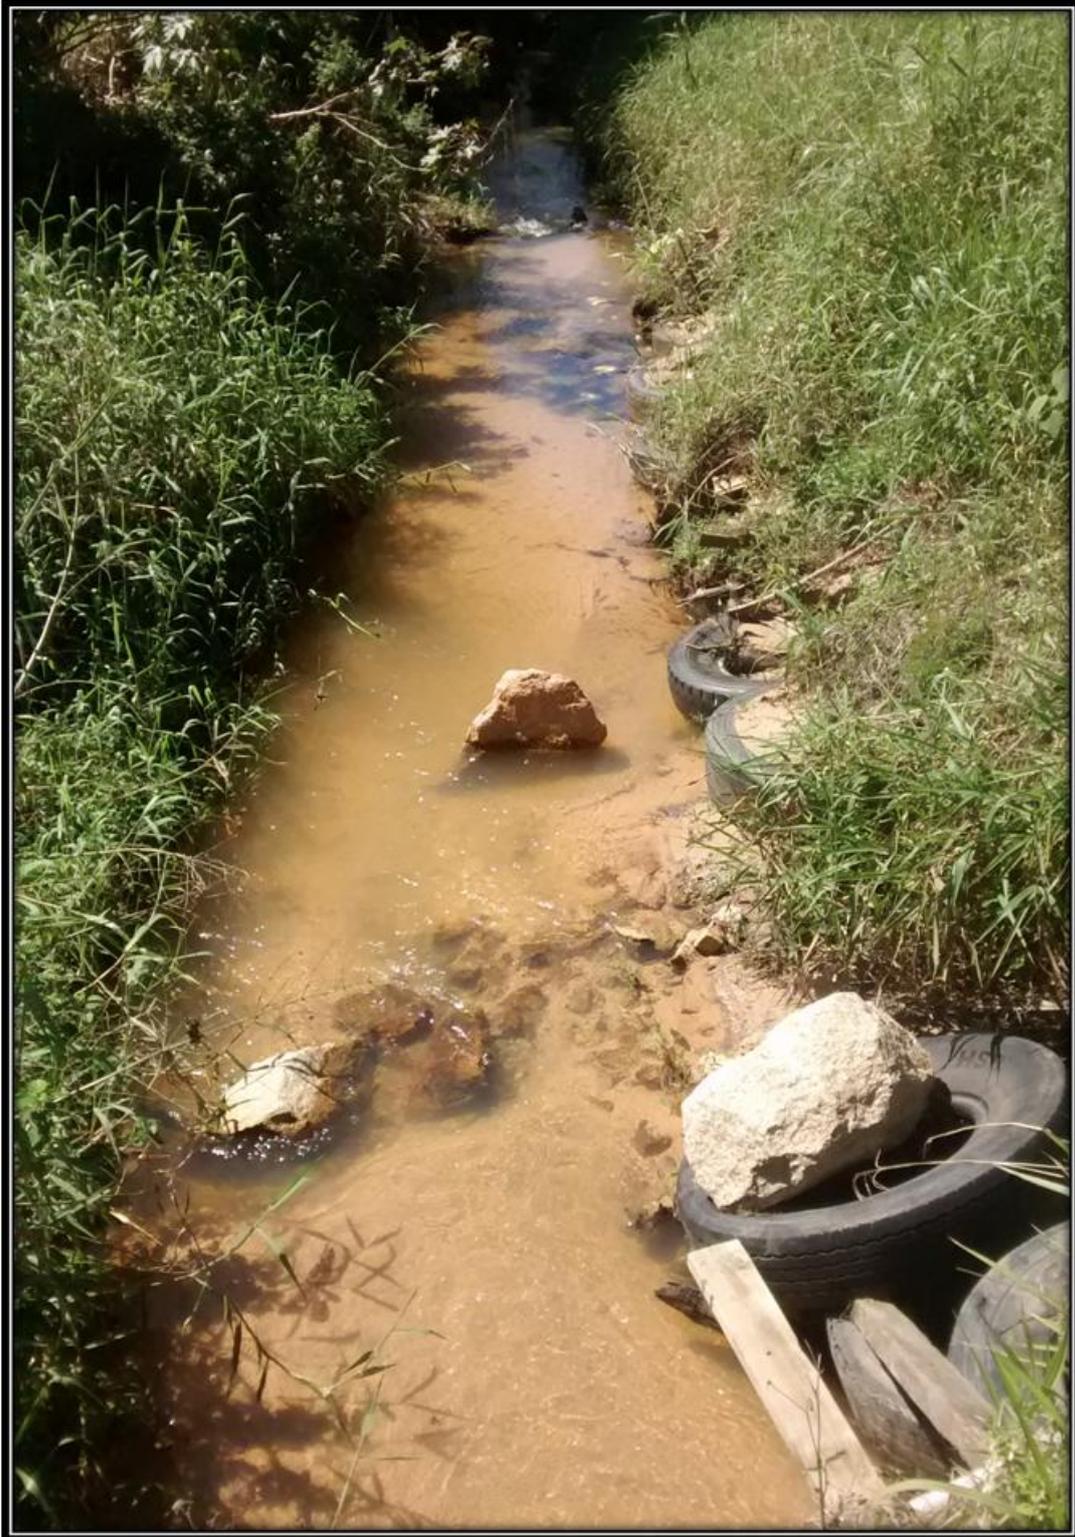
Finalmente, em relação ao Rio Paes Leme (figura 12), o impacto ambiental realizado pela instalação de uma pedreira que funcionou por 10 anos com detonações de rocha causando vibrações e ruídos gerados, principalmente, pela liberação de gases da detonação, pelo uso de cordão detonante e/ou pela colisão de blocos projetados, pois os tremores e rachaduras nas casas eram sentidos e visíveis a centenas de metros do local. Mesmo tendo seu funcionamento paralisado por 7 anos, voltou a ser reaberta com a justificativa da necessidade de material para duplicação da BR 101, mesmo com a rodovia concluída, ainda assim continua em funcionamento até hoje.

Figura 12 - Rio Paes Leme, próximo ao morro.

Estes tremores de terra que decorre das detonações sacodem o terreno realizando a compactação do solo, restringindo a passagem da água e em alguns casos obstruindo totalmente a passagem da água levando a secar a nascente atingida.

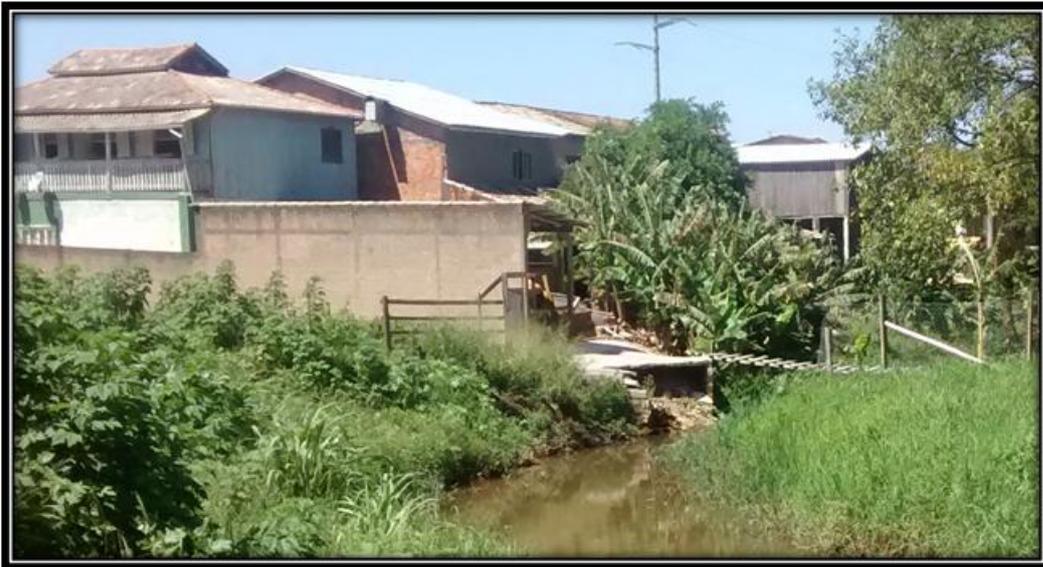
Somado aos aterros irresponsáveis, desmatamentos nas suas margens; o rio que um dia teve locais navegáveis, hoje resiste às interferências antrópicas, de acordo com a figura 13.

Figura 13 - Rio Paes Leme.

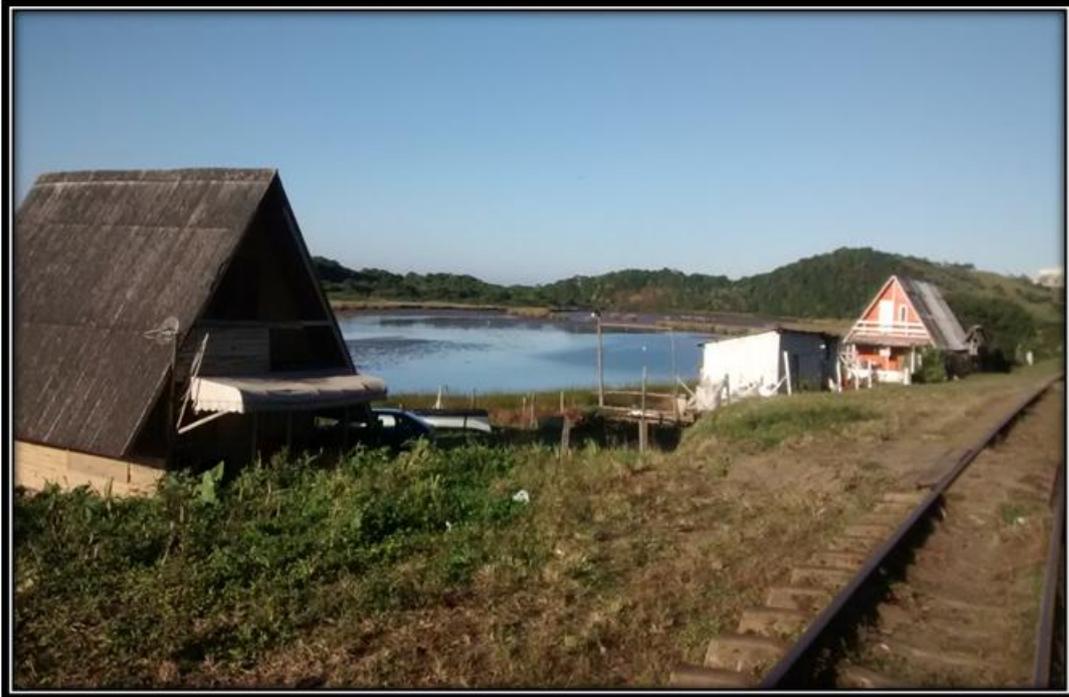
Sobre a Lagoa Paes Leme existe uma invasão de moradores no seu entorno com terrenos cercados (figura 14), contaminações com materiais recicláveis, lixos (figura 15 e 16), esgotos lançados a céu aberto etc.

Figura 14 - Construções irregulares.

Não está havendo controle do uso do solo na circunscrição da ferrovia TC nem pelo órgão ambiental da prefeitura em relação à área de preservação permanente.

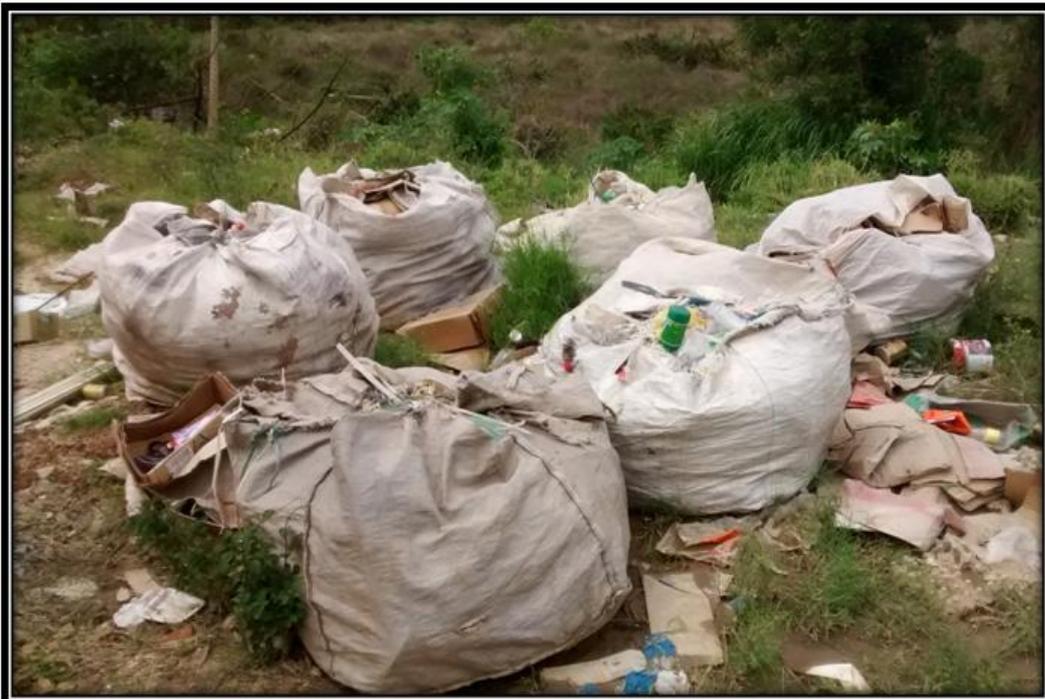
Figura 15 - Recicláveis.

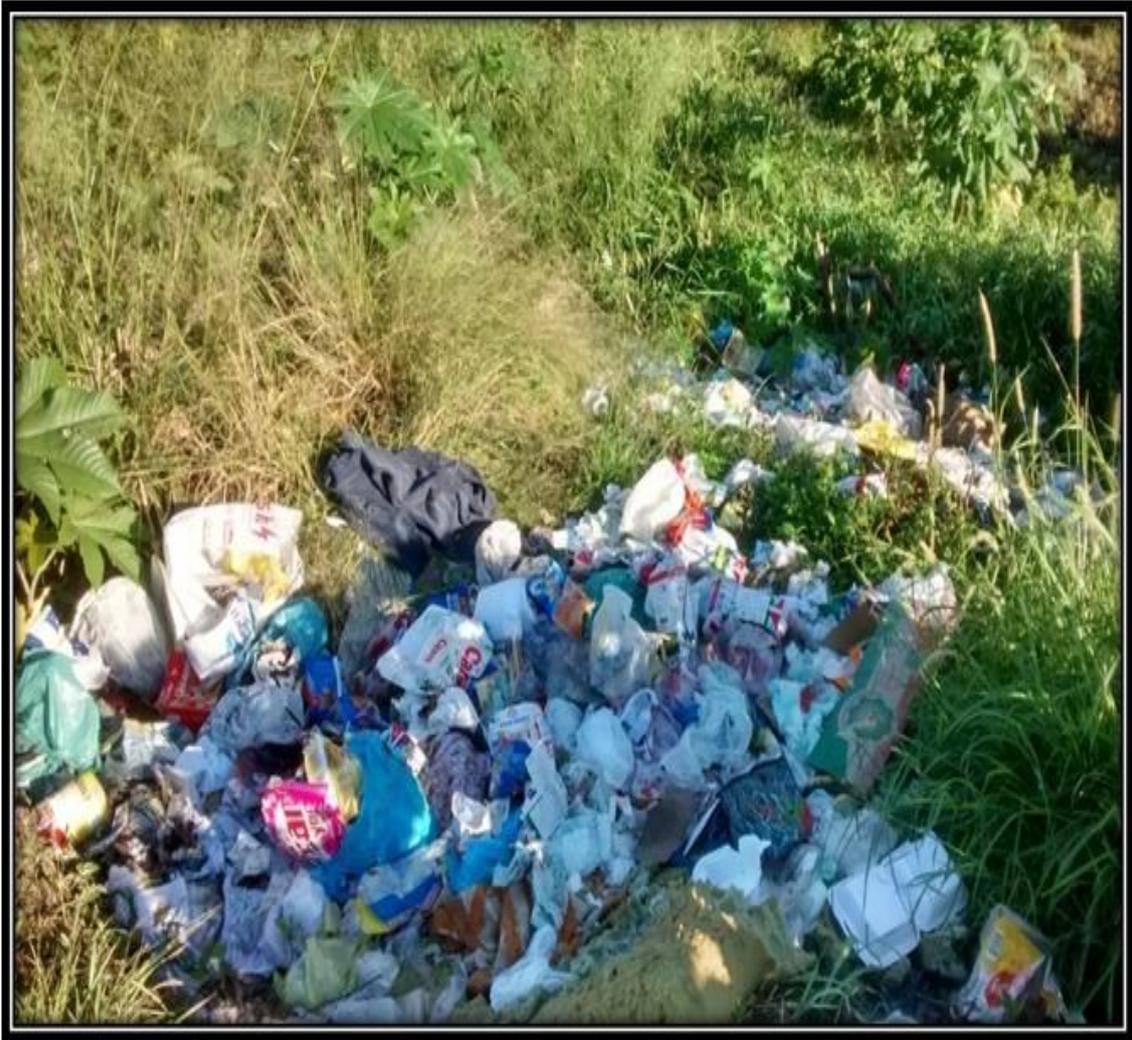
Figura 16 - Lixo no entorno da lagoa Paes leme.

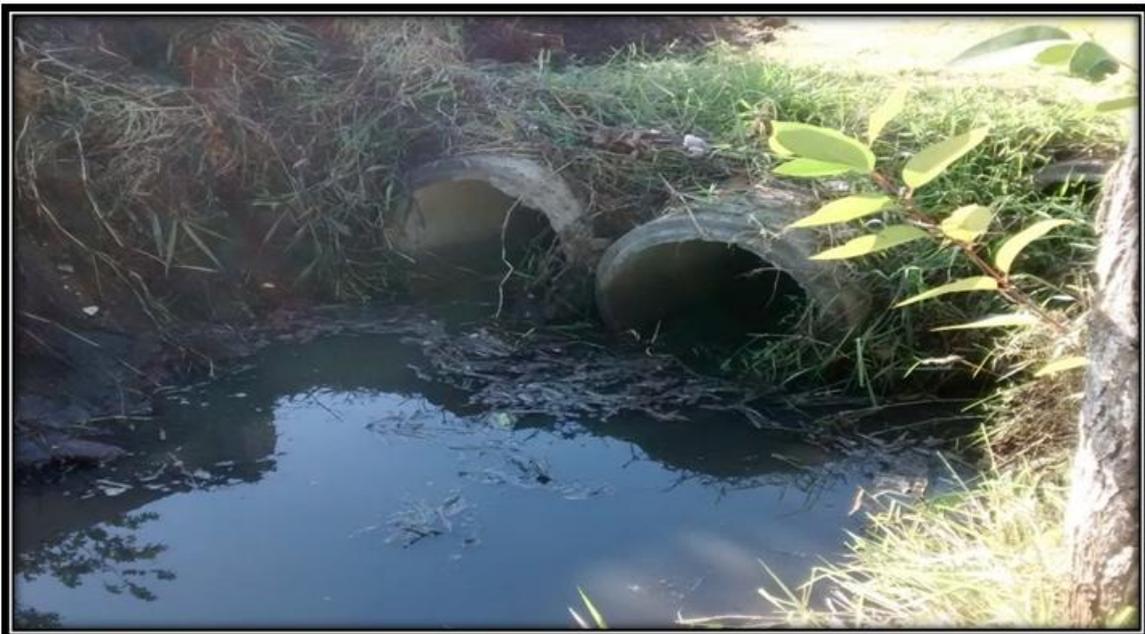
O ponto 2 - em uma vala de drenagem pluvial (figura 19) a céu aberto, que possui ligações clandestinas de esgoto sanitário, a qual faz o escoamento na lagoa ao lado da ETE.

Figura 19 - Vala de drenagem pluvial escoando na lagoa.

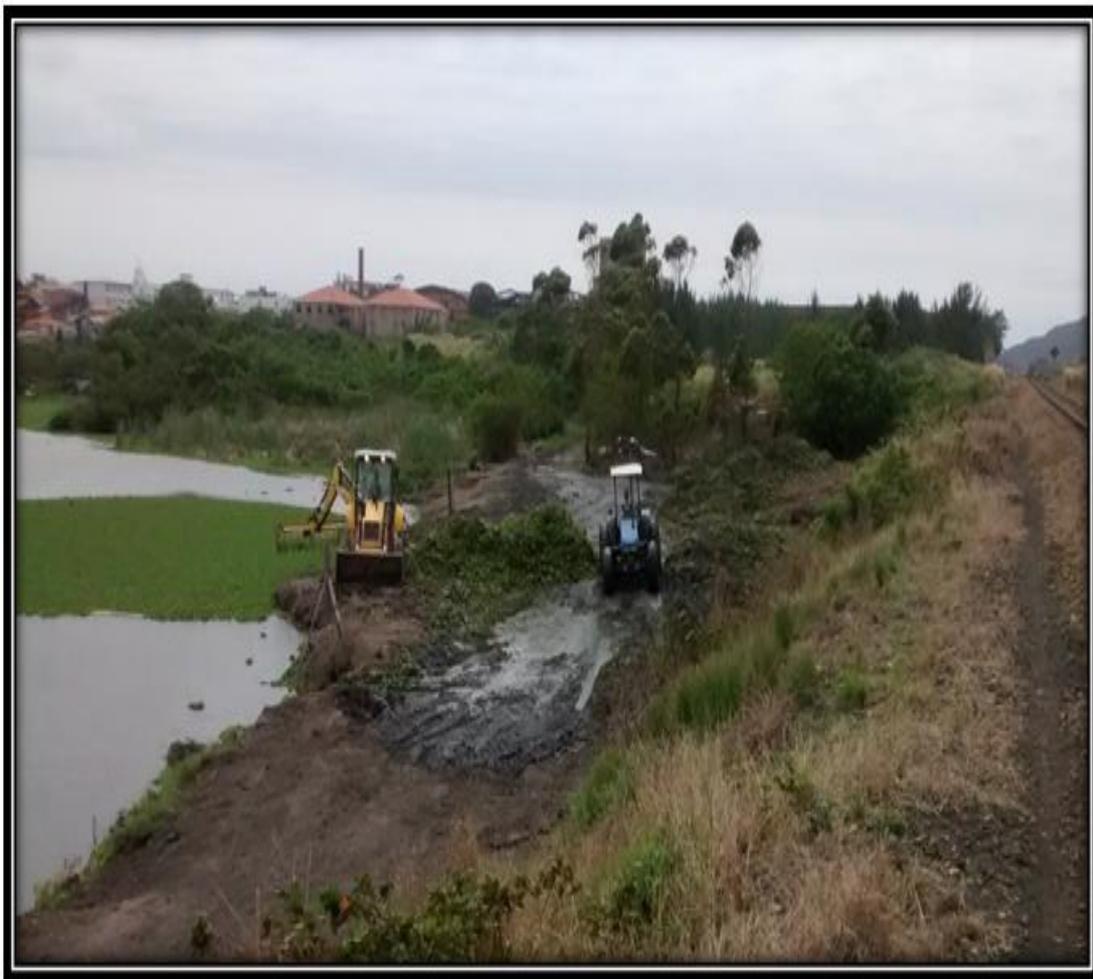
Figura 26 - Retirada de algas impactando o ambiente.

Na figura 26 inclusive pode se ver a maceração das algas que os tratores fazem ao se deslocarem sobre as mesmas, lembrando da possibilidade ou não de toxicidade que só vem a agravar a situação de contaminações na lagoa.

Manter a lagoa limpa, ou seja, sem algas na sua superfície, com a retirada das algas sem impactar a mata ciliar da margem da lagoa como feito anteriormente e em 2015, ilustrado na figura 26.

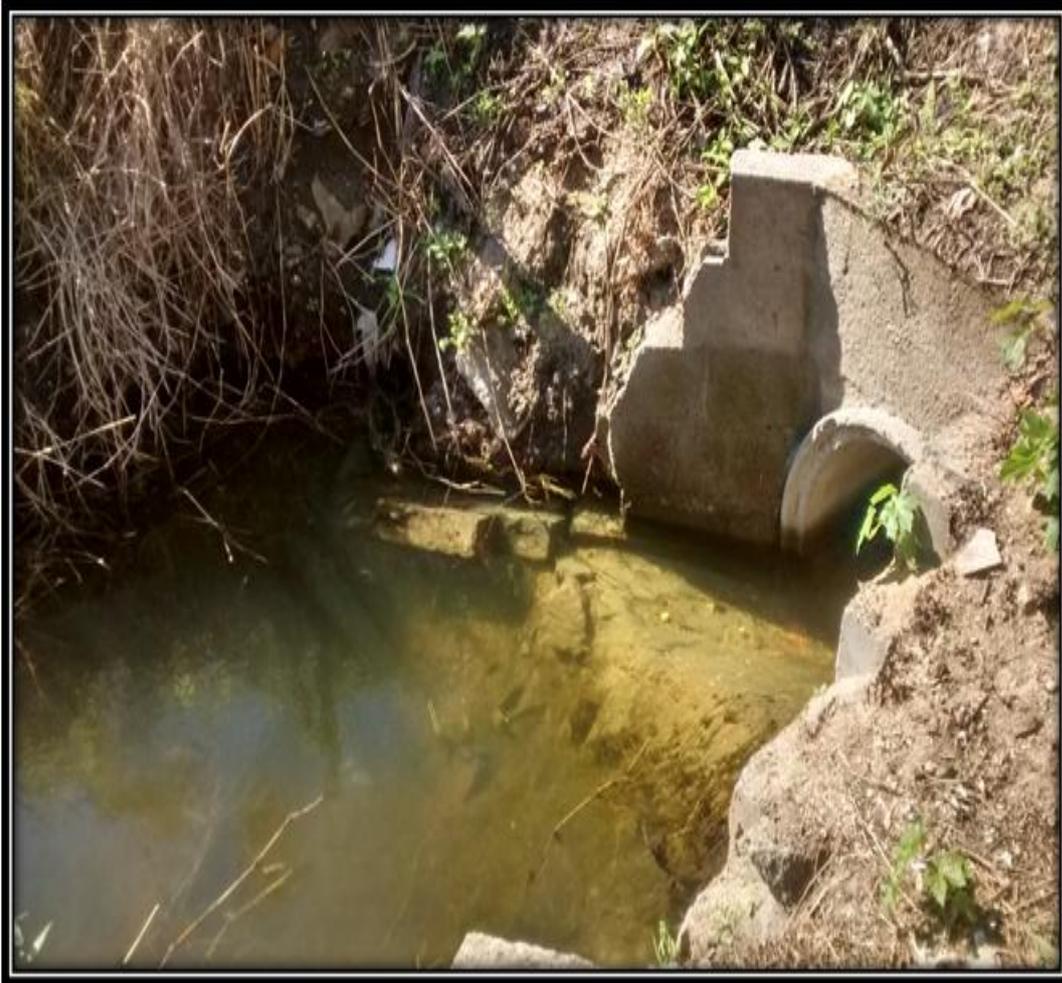
Figura 27 - Canal de saída de água da lagoa pela FTC.

Manter o canal de saída por onde escoa a água da lagoa pela passagem inferior a estrada de ferro, desobstruído sem vegetação e outros obstáculos, figura 27.

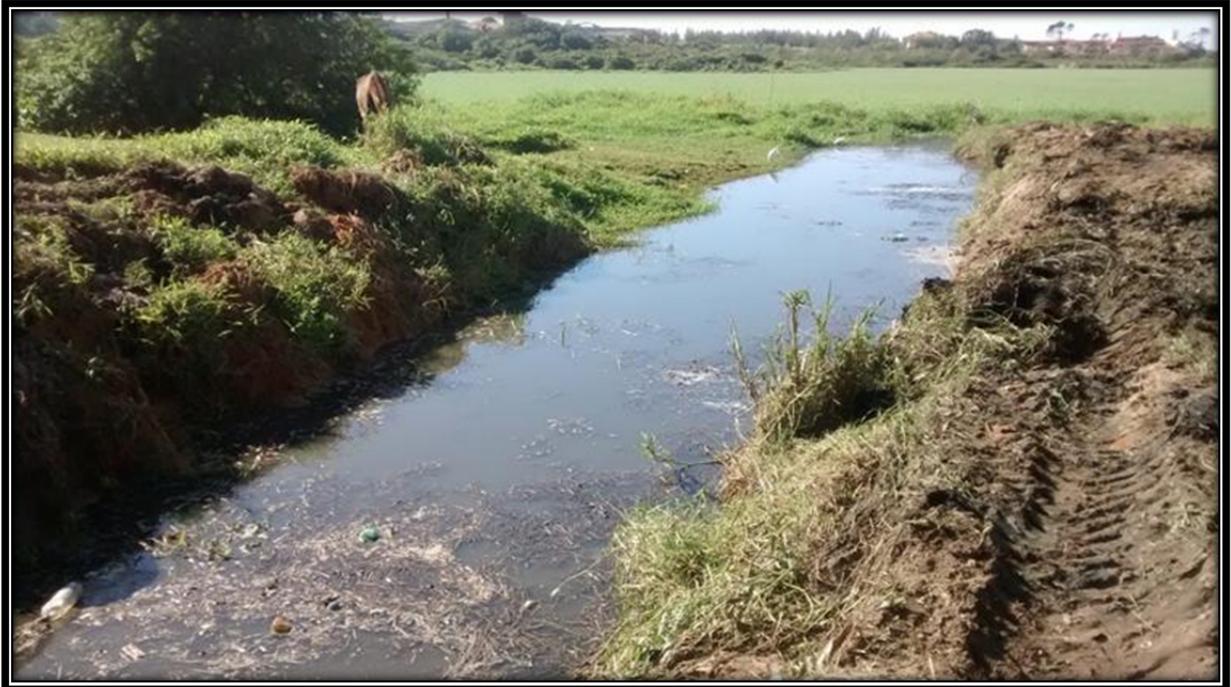
Figura 28 - Vala pluvial da drenagem.

Manter a galeria pluvial de drenagem ao lado da ETE limpa e desassoriada, figura 28.

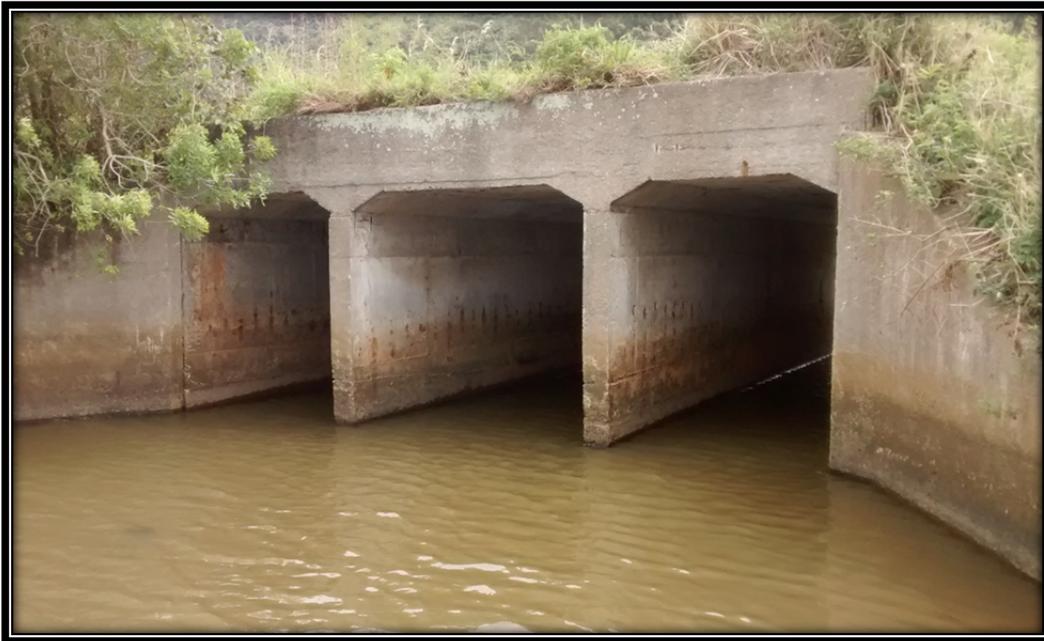
Figura 29 - Passagem inferior do Rio Paes Leme.

baixo da estrada de ferro nos moldes existente do rio Paes Leme, figura 29; e da necessidade ou não de uma dragagem na lagoa da bomba.

Se verificada a necessidade destas obras, o projeto e construção poderão e deverão ser executados em parceria com Estrada de FTC, haja vista ser um dos seus passivos ambientais na região.
