**PATOLOGIAS EM ESTRUTURAS PRÉ-MOLDADAS EM CONCRETO:  
ESTUDO DE CASO NAS CIDADES DE PALHOÇA-SC E SÃO JOSÉ-SC**

Trabalho de Conclusão de Curso apresentado ao Curso de Engenharia Civil da Universidade do Sul de Santa Catarina como requisito parcial à obtenção do título de Engenheiro Civil.

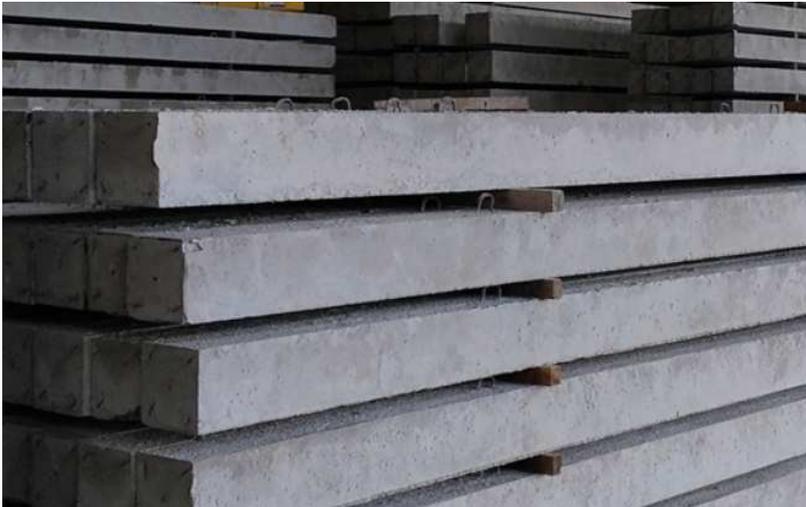
Figura 2 - Exemplo de estaca quadrada

As Figuras 2, 3, 4, e 5 mostram diferentes tipos de estacas pré-moldadas, prontas para serem utilizadas.

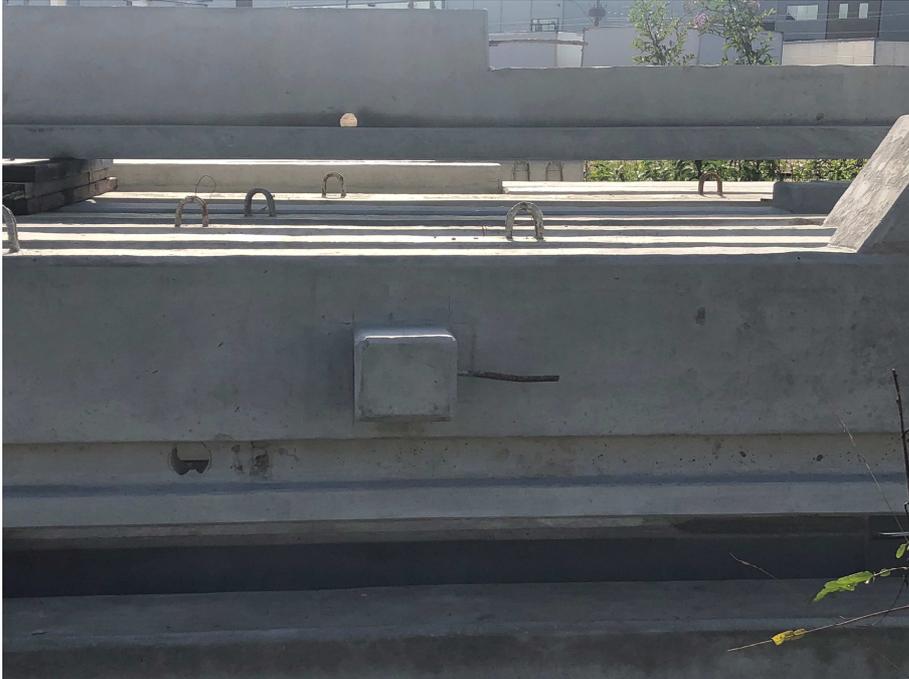
As Figuras 6 e 7 mostram exemplos de peculiaridades dos pilares encontrados em diferentes obras.

Figura 6 - Exemplo de pilar com consoles e recorte para fixação de placas de fechamento

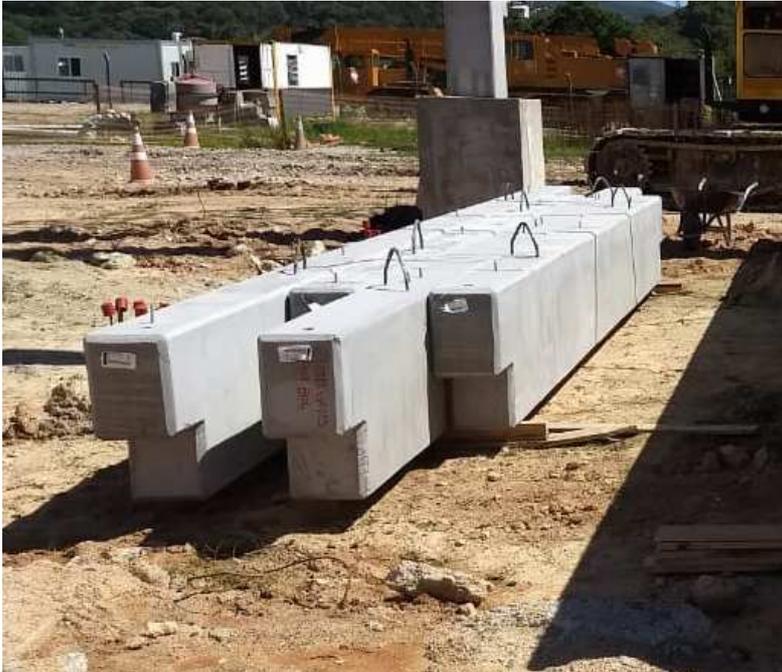
Figura 10 - Exemplo de viga retangular

As Figuras 10, 11, 12 e 13, mostram alguns tipos de vigas pré-moldada de diferentes seções transversais.

As vigas de seção retangular podem vencer vãos na ordem de 15 metros e as peças de seção I até 35 metros, quando se utiliza protensão (ABDI, 2015). Em vista disso, uso de elementos pré-moldados torna-se uma boa opção quando se necessita grandes vãos livres.

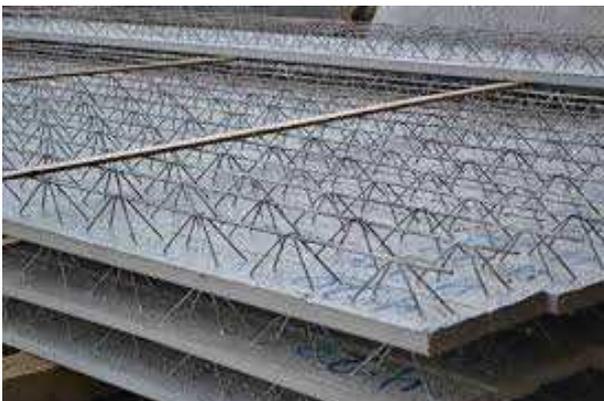
Figura 15 - Laje treliçada (com vigotas pré-moldadas)

De acordo com ABDI (2015), destacam-se cinco tipos principais de lajes pré-fabricadas: alveolares protendidas, com nervuras protendidas (seções T ou duplo T), placas maciças de concreto, mista e treliçada (com vigotas pré-moldadas).

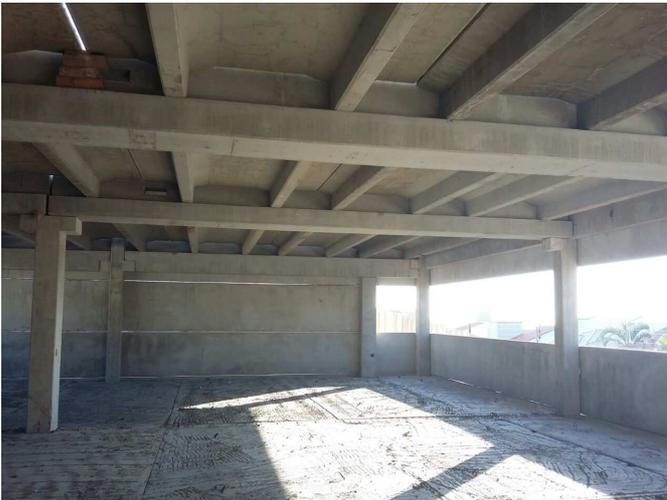
Figura 16 - Exemplo de laje tipo TT para piso

A Figura 16 exibe o piso de uma estrutura pré-moldada todo em laje TT.

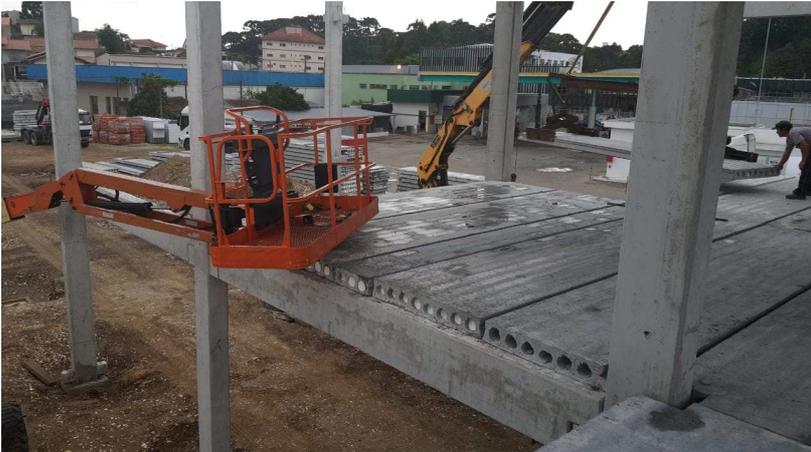
Figura 17 - Montagem de laje alveolar

Já na figura 17, pode-se observar o processo de montagem de outro sistema de lajes para piso, o de painéis alveolares.

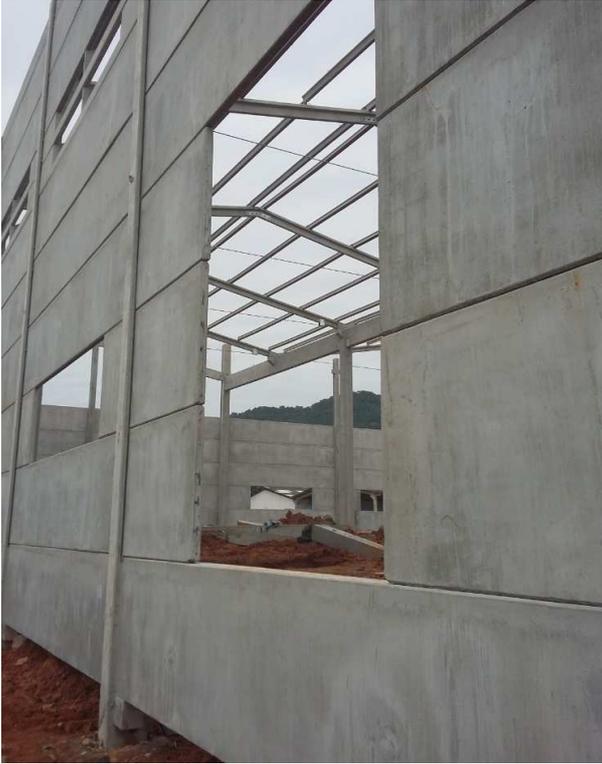
Figura 18 - Montagem painel maciço de fechamento

A utilização de painéis pré-moldados viabiliza uma obra rápida e industrializada, além de apresentar uma superfície lisa e acabada, pronta para receber a pintura, e ter boas propriedades acústicas, térmicas e de resistência ao fogo (ACKER, 2002). Contudo, vale ressaltar que quando se utiliza painéis pré-fabricados, é necessário definir a modulação das peças nos ambientes, fazendo com que o comprimento dos elementos seja compatível com o tamanho da edificação, não havendo desperdícios.

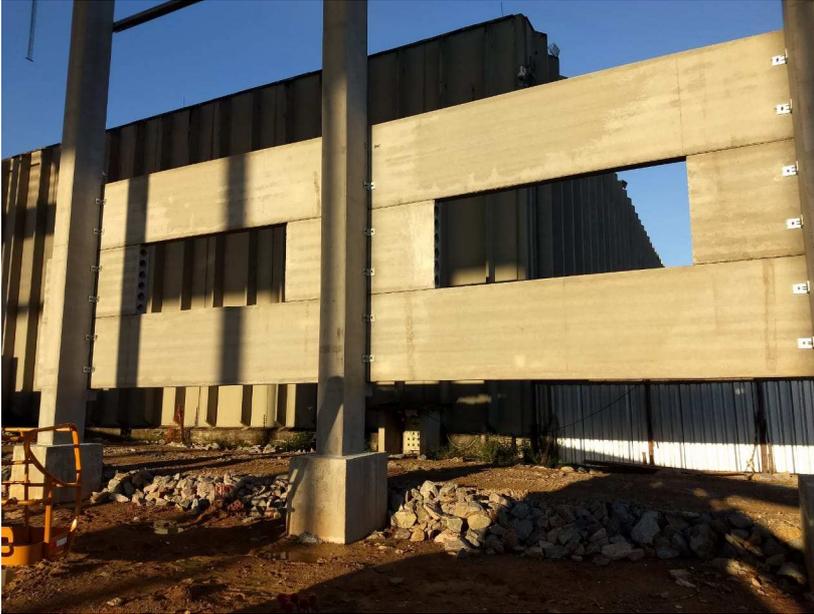
Figura 19 - Placas de fechamento em painel alveolar recém montadas

Abaixo, as Figuras 19 e 20 mostram painéis alveolares de fechamento montados e estocados, respectivamente.

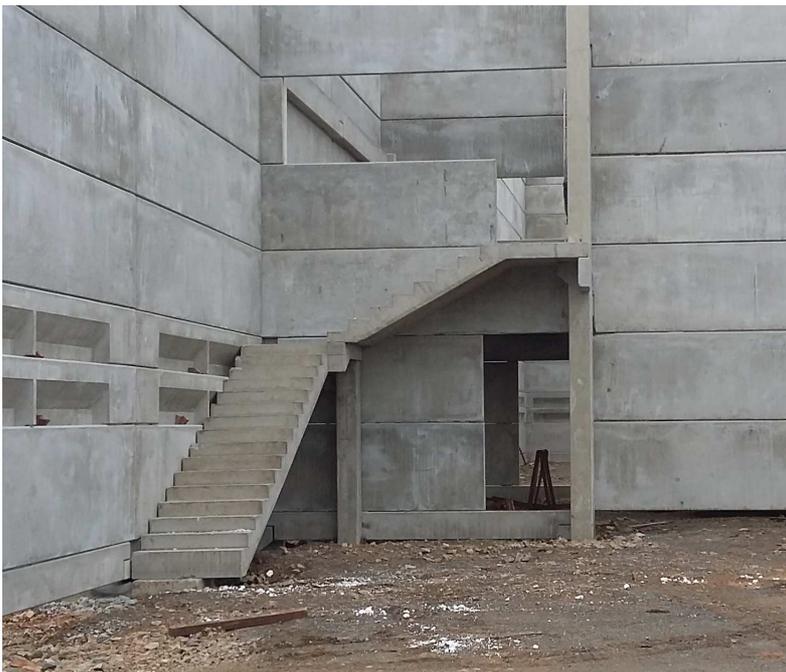
Figura 21 - Exemplo de escada reta

Ainda segundo (ACKER, 2002), as escadas pré-moldadas são divididas em duas categorias diferentes. A primeira é formada por escadas retas, que são compostas de lances individuais, podendo haver patamares entre elas, como pode ser observado na Figura 21.

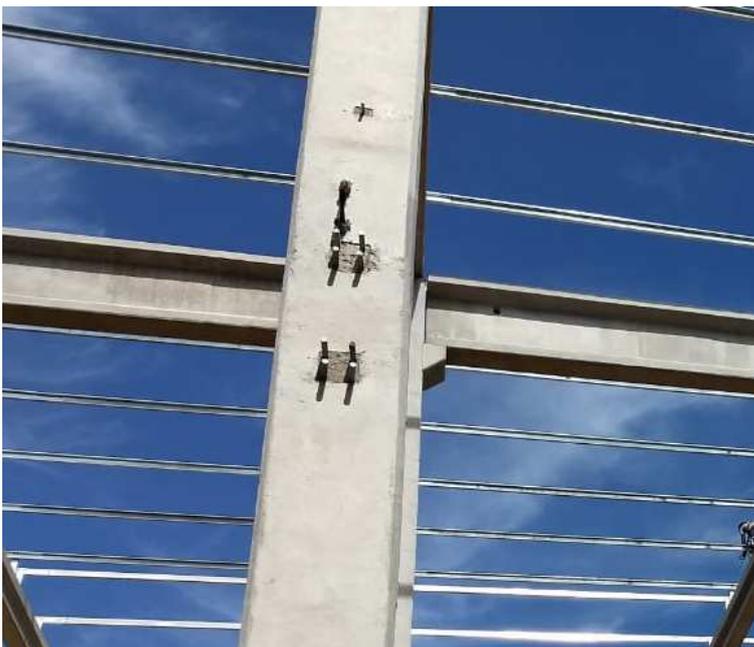
Figura 23 - Pilar com insertos metálicos

A Figura 23 mostra um exemplo de pilar com insertos metálicos, pontos para receber uma estrutura metálica de cobertura.

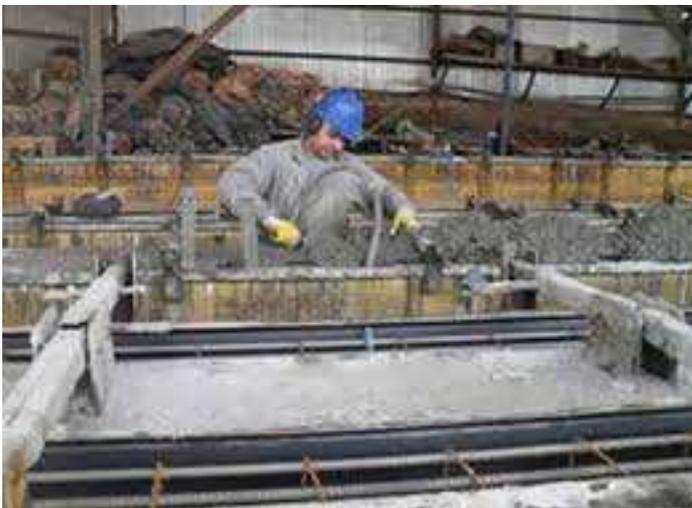
Figura 24 - Adensamento de peça pré-moldada

Conforme explicado na NBR 9062 (2017), o adensamento deve ser feito com muito cuidado, durante ou imediatamente após o lançamento do concreto, para que preencha todos os cantos da forma. Seu processo é feito por vibração, centrifugação, ou prensagem, permitindo, em alguns casos, utilizar mais de um dos métodos. Algumas precauções devem ser tomadas para que não haja vazios ou segregação dos materiais. Para o uso de vibradores, deve ser tomado muito cuidado para evitar o contato os as armaduras, eliminando o risco de deslocamento da mesma dentro da fôrma.

A Figura 24 mostra um operário durante a execução do adensamento do concreto dentro de uma forma metálica.

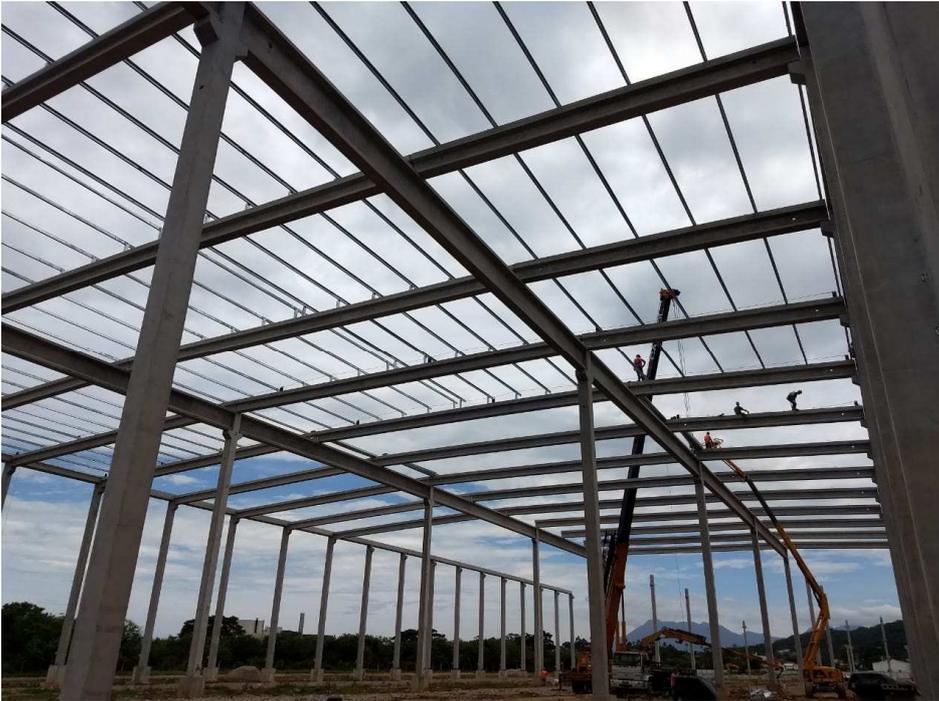
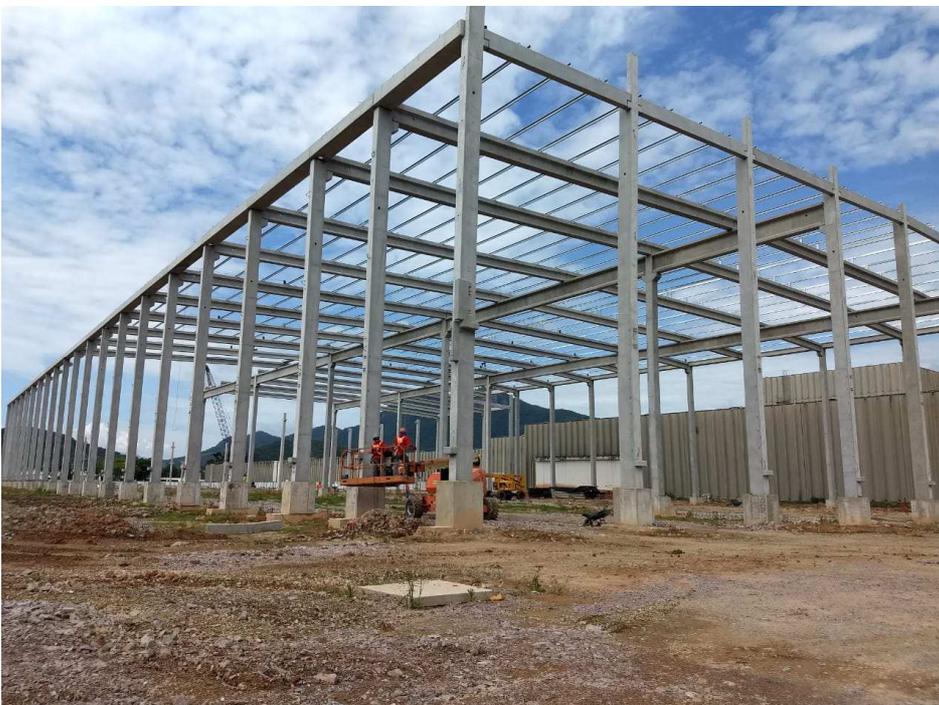
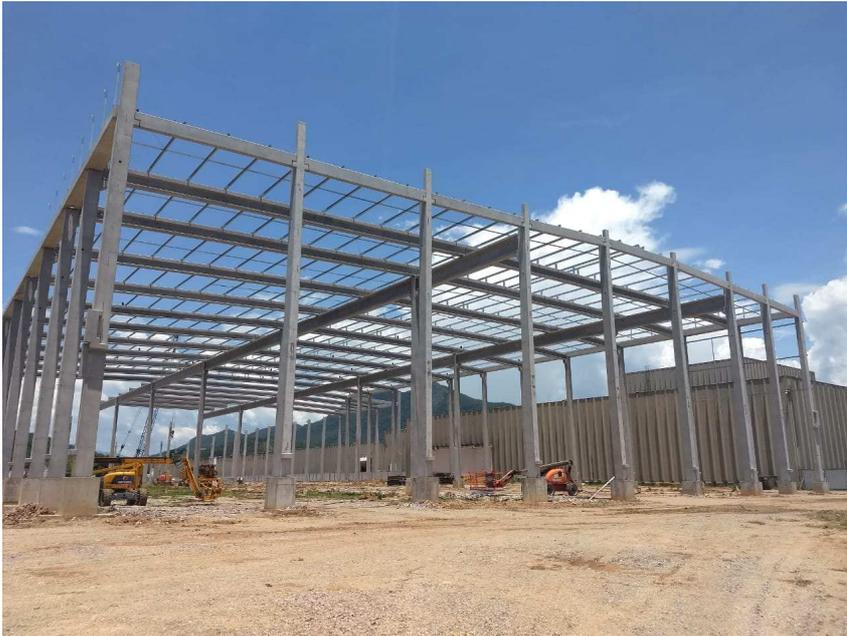
Para uma maior abrangência do trabalho, foram visitadas obras em diferentes etapas de execução e uso. Algumas delas foram visitadas durante a fase de execução, podendo ser observado o processo de montagem do pré-moldado. As Figuras 29, 30 e 31 abaixo mostram o processo de montagem da cobertura da edificação, composta por elementos protendidos.

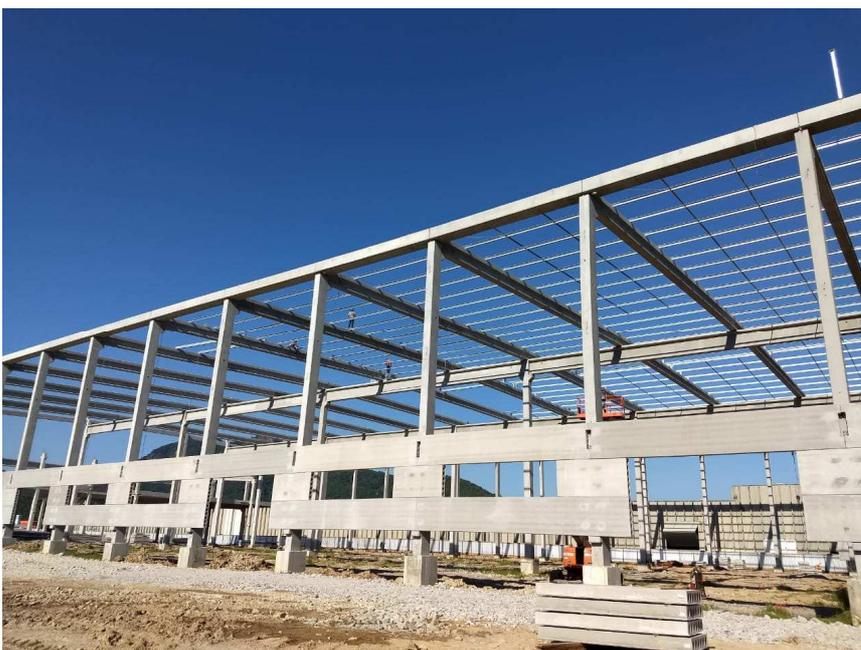
Figura 32 - Montagem da estrutura pré-moldada

Já na Figura 32, além de se observar o processo de montagem da cobertura, consegue-se ver boa parte dos painéis de fechamento já montados, composto por painéis alveolares protendidos e fixados nos pilares através de elementos metálicos (cantoneiras). Para a proteção contra corrosão, todos os acessórios metálicos foram tratados com galvanização a fogo.

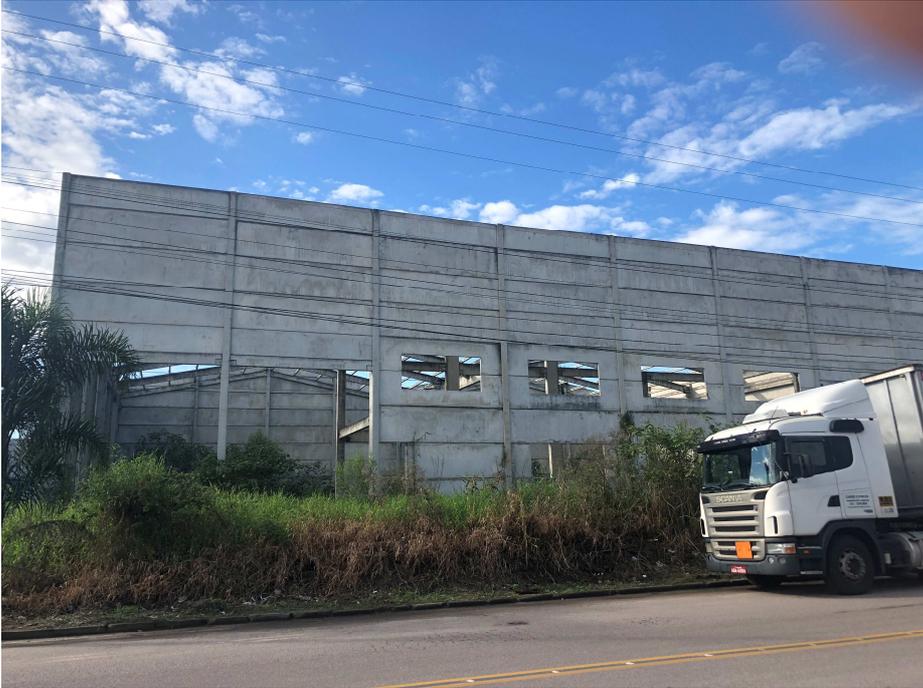
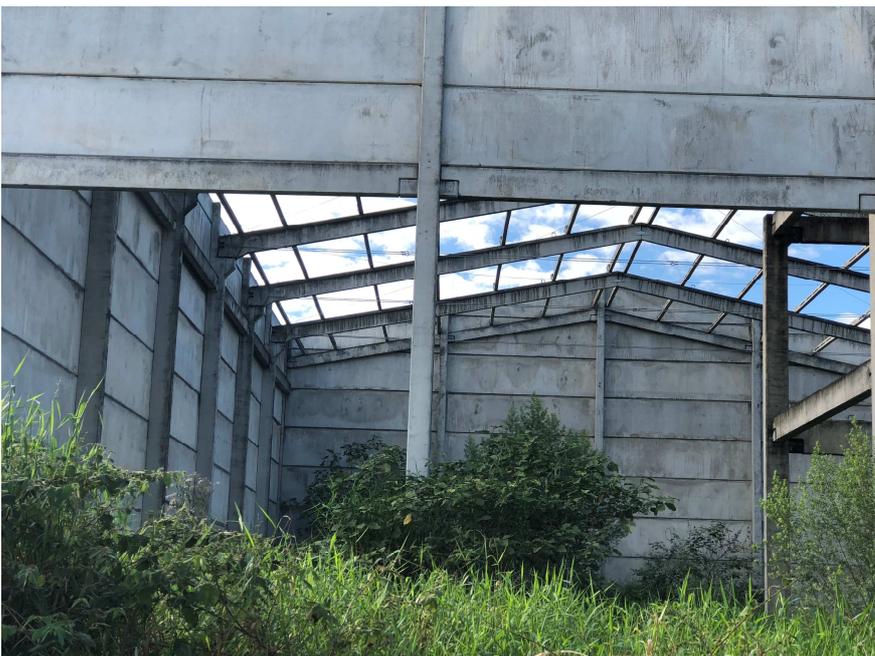
Algumas das obras visitadas encontravam-se visivelmente abandonadas e inacabadas, conforme pode ser observado nas Figuras 33 e 34. Nela estão faltando as lajes dos mezaninos e as telhas de cobertura.

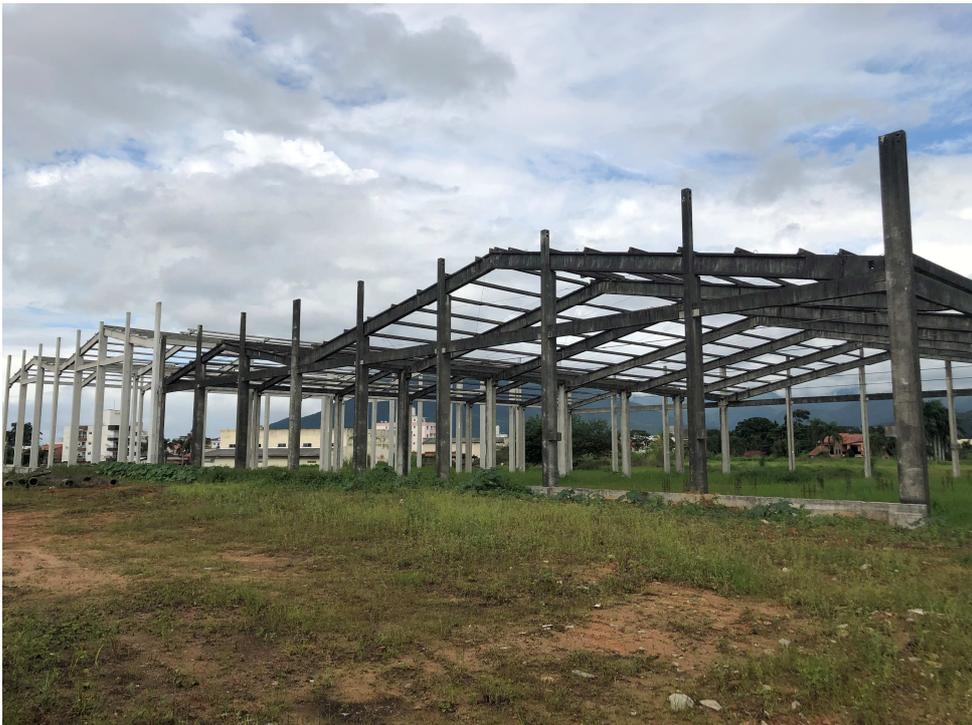
Figura 35 - Imagem de galpão pré-moldado

Outra edificação visitada, também se trata de uma obra inacabada e com boa parte da estrutura deteriorada. Refere-se a uma edificação construída para alugar, porém até hoje sem uso e sofrendo com a intemperes da natureza. Na Figura 35 pode ser observado a edificação citada, com parte estrutura bem antiga e outra parte da estrutura visivelmente construída recentemente.

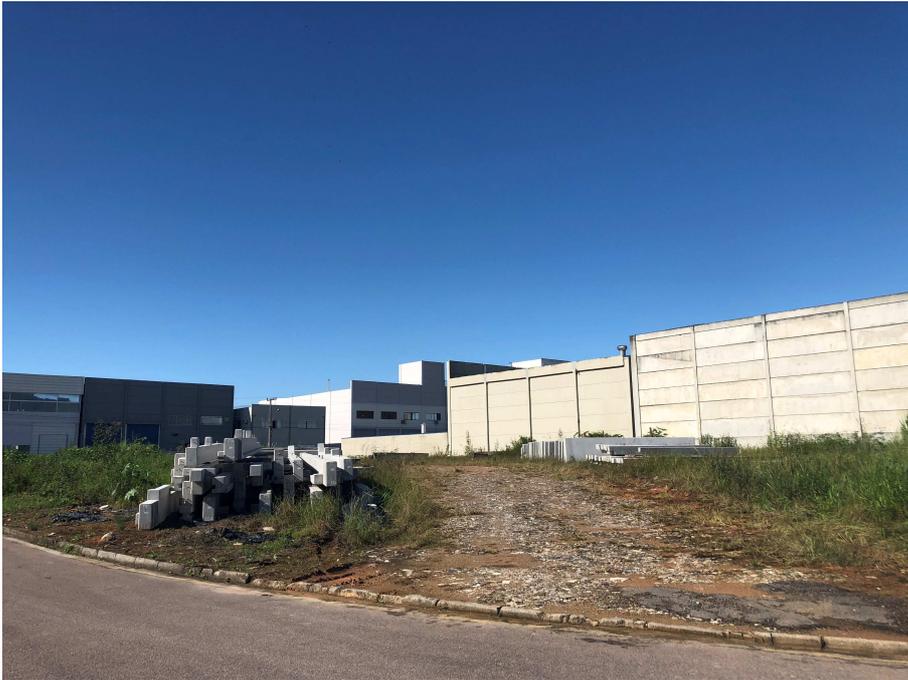
Figura 36 - Peças estocadas para futura montagem do galpão

Durante a visita em um condomínio industrial na cidade de Palhoça, foi encontrado um terreno utilizado para estocagem de peças pré-moldadas. Dentre as peças, pôde-se observar que uma parte delas está há muito tempo estocada, o que ocasionou uma grande degradação das mesmas. Mas em contrapartida, no mesmo terreno se encontravam peças recém fabricadas, aguardando para serem montadas em algum terreno próximo ao local de estocagem. O terreno com as peças pode ser visto nas Figuras 36 e 37.

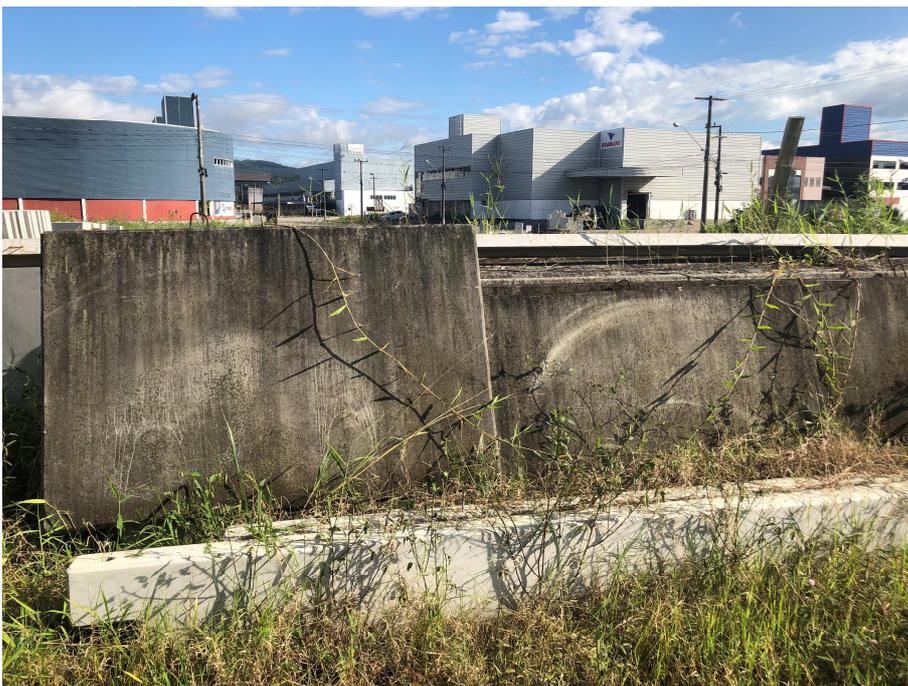
Figura 37 - Peças estocadas com processo de deterioração avançado

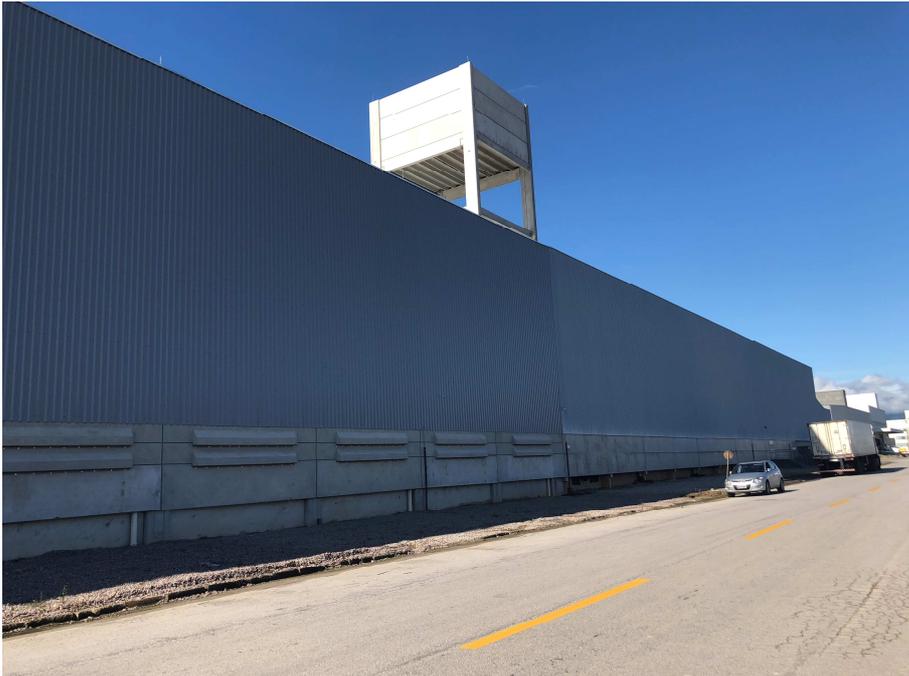
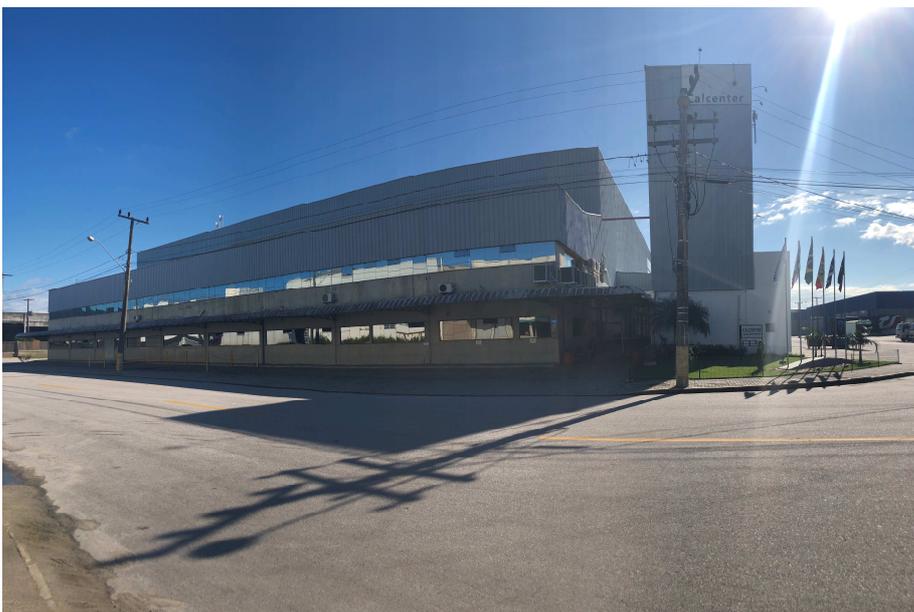
Outra obra visitada, situada no mesmo condomínio industrial de Palhoça, é composta por estrutura mista, como pode ser observado nas Figuras 38 e 39. Boa parte da estrutura é composta de concreto pré-moldado, com a cobertura e parte dos fechamentos em estrutura metálica.

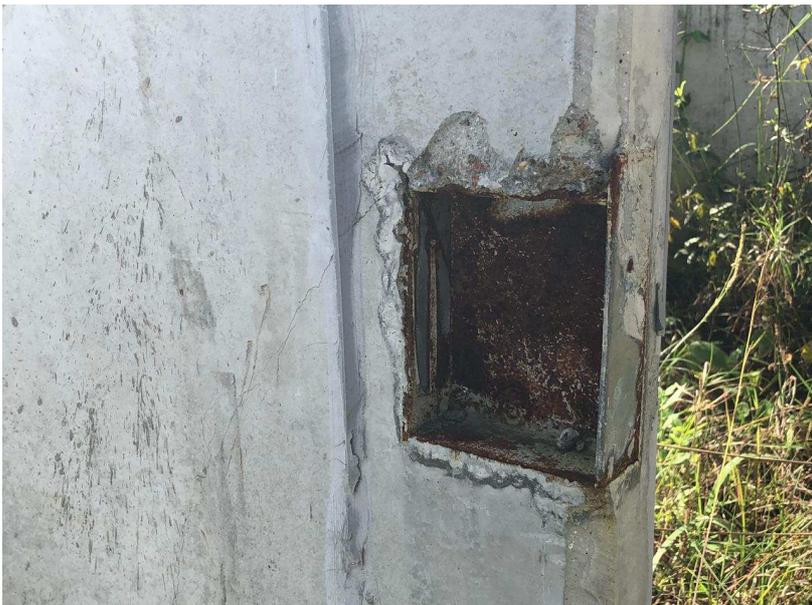
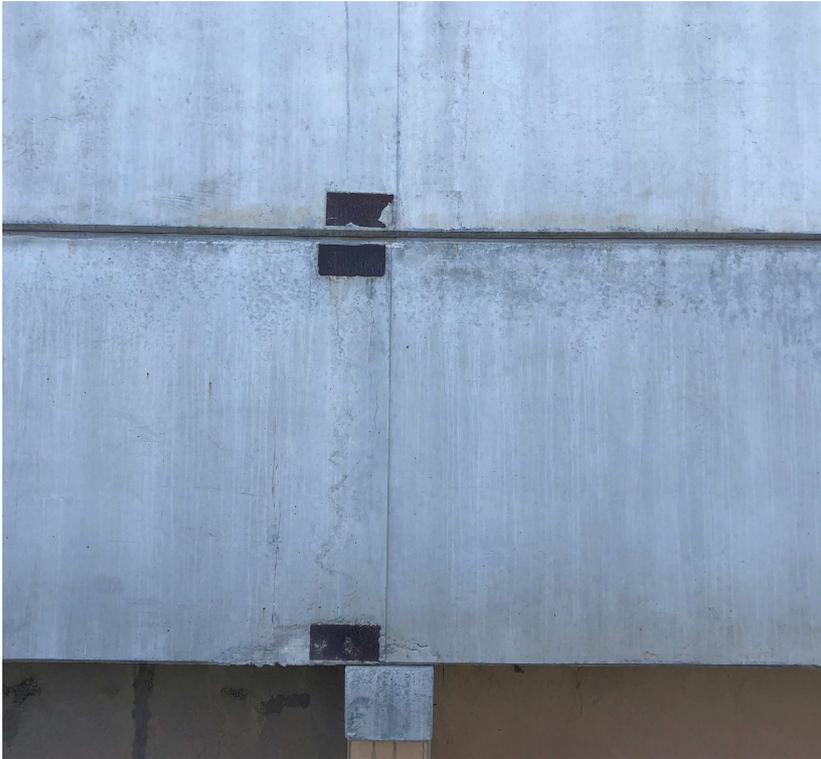
Figura 40 - Dispositivo metálico corroído (fixação dos painéis nos pilares)

Figura 41 - Dispositivo metálico corroído (fixação dos painéis nos pilares)

De acordo com o PCI (2007), a taxa de corrosão de peças metálicas não protegidas varia de 0,025 mm a 0,125 mm por ano, quando expostas ao ar e à umidade por uma parte considerável de sua vida. Por isso, dispositivos metálicos precisam de proteção quando não estão completamente recobertos por concreto com o cobrimento adequado. A proteção ao metal pode ser realizada por: pintura com shop primer, revestimento com pintura enriquecida com zinco (95% de zinco puro no filme seco), metalização cromada, metalização com zinco, galvanização por imersão a quente, revestimento epóxi, ou utilização de aço inoxidável.

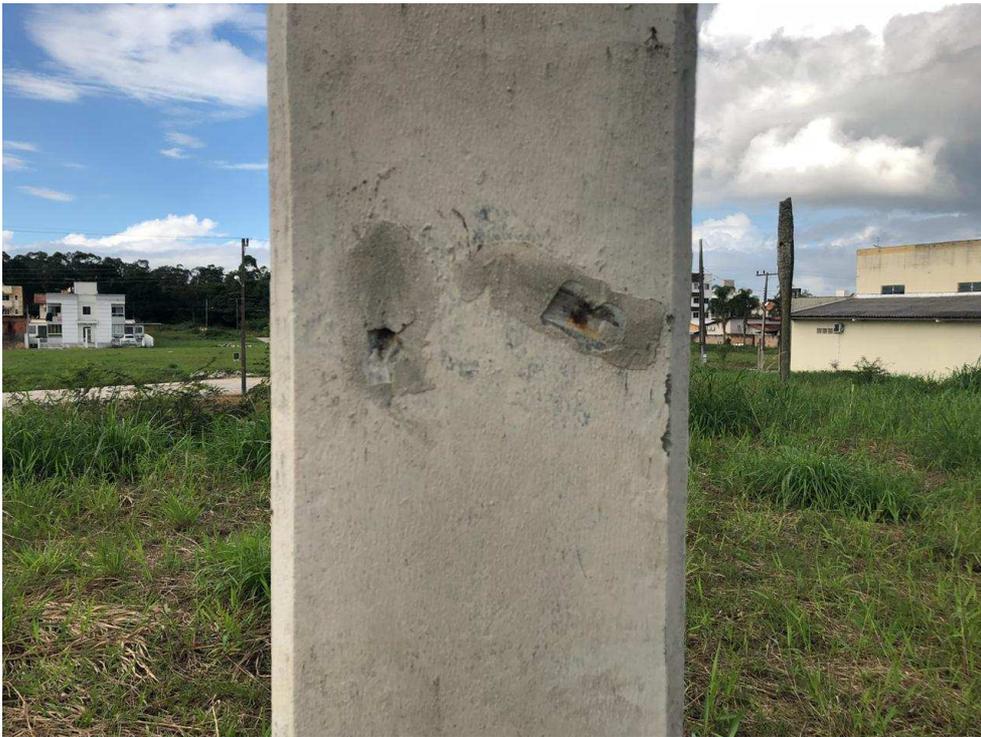
Figura 42 - Pilar com alça de içamento cortada

Para evitar que esses problemas aconteçam, há duas soluções diferentes. A primeira maneira seria cortar as alças rente ao concreto, sem degradá-lo, e aplicar uma proteção contra corrosão nas pontas que ficarem aparentes, como revestimento com tinta à base de epóxi. A segunda sugestão seria projetar a alça de içamento em uma cavidade na peça de concreto pré-moldado. Após a montagem da estrutura, a alça deve ser cortada e a cavidade preenchida com graute, conforme mostrado na Figura 43.

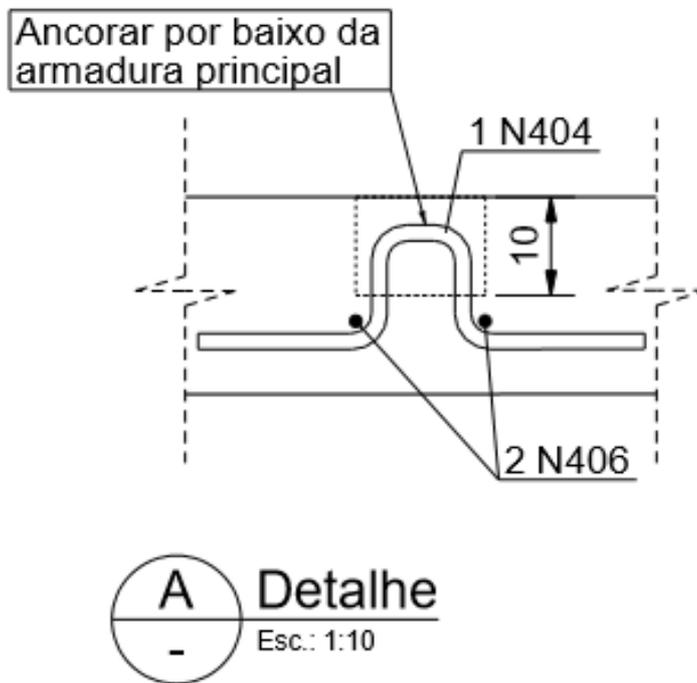
Figura 43 - Detalhe de projeto de nicho com alça para içamento

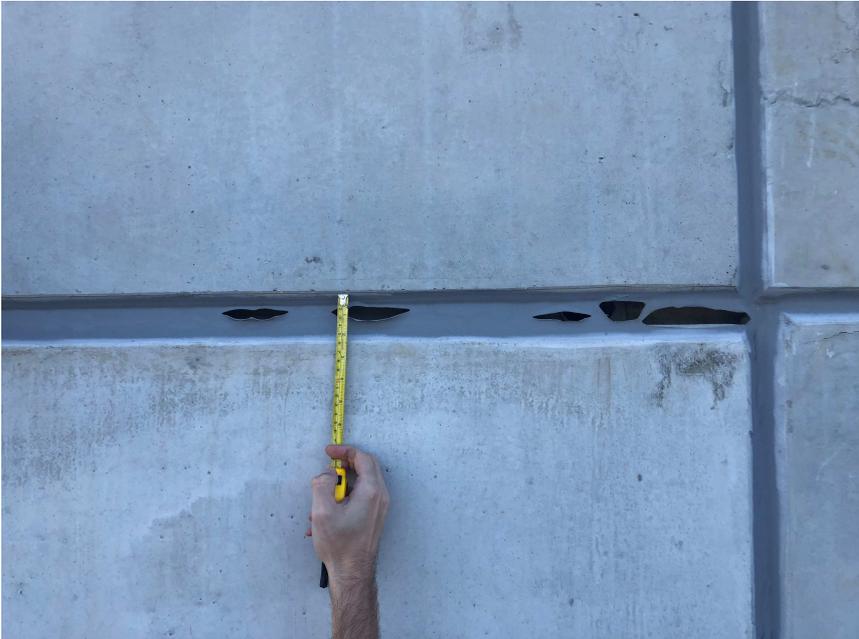
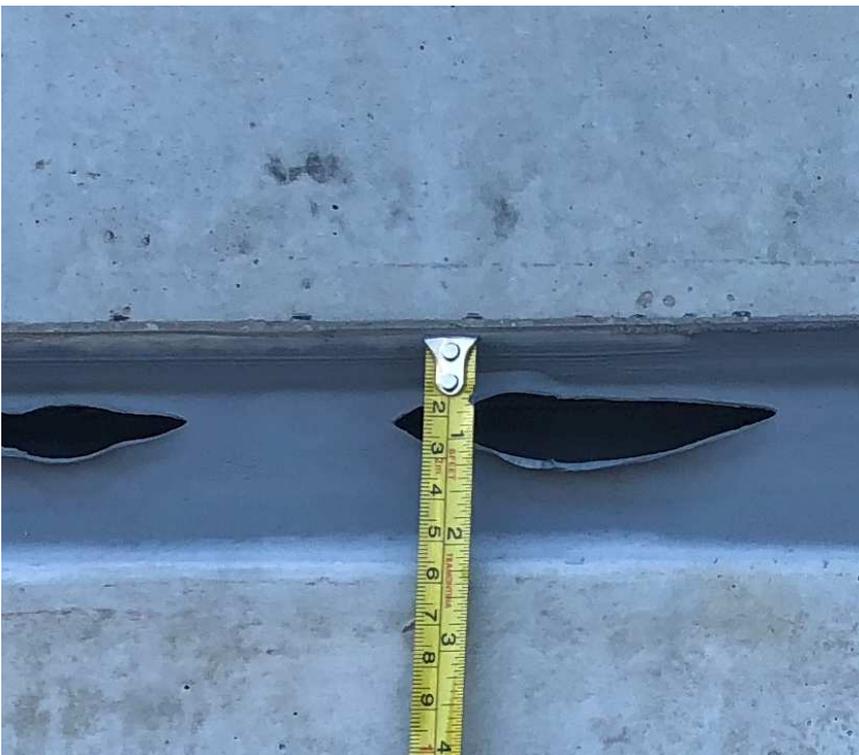
Figura 44 - Folga excessiva entre os painéis de fechamento

Figura 45 - Imagem ampliada da folga entre painéis

Segundo PCI (2007) na ligação entre as juntas, o material selante deve ser aplicado próximo à face externa do painel pré-moldado, depois da colocação de um material de apoio, que servirá de suporte e, conseqüentemente, para controle da profundidade do selante. Portanto, as ligações entre juntas deveriam ser executadas conforme mostrado na Figura 46.

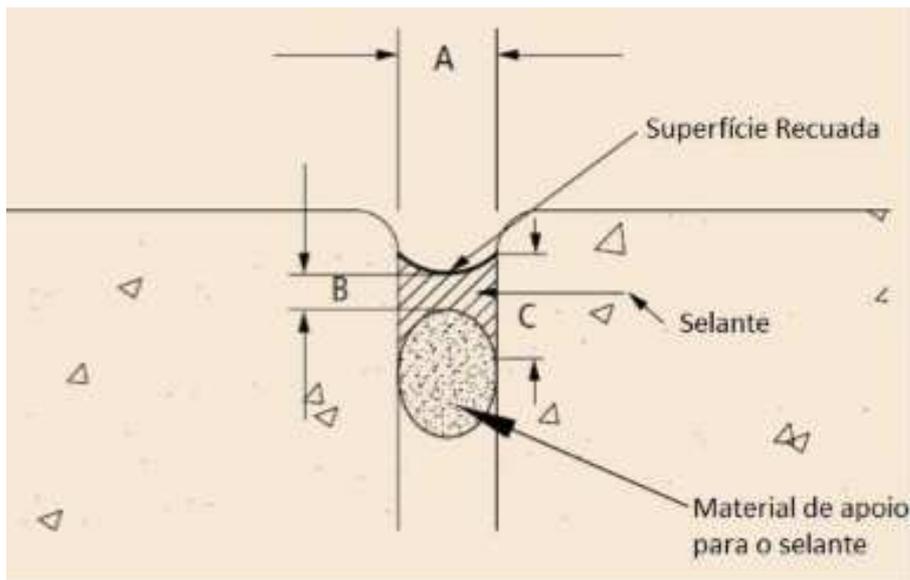
Figura 46 - Junta entre painéis de fechamento

Devido à exposição direta às intempéries, o material selante das juntas está sempre suscetível ao efeito do envelhecimento e mudança em suas propriedades. Por isso, as juntas devem ser dispostas em local acessível para que se possa realizar inspeções periódicas e, quando necessário, serviços de manutenção e reparos, mantendo a durabilidade da edificação (ACKER, 2002).

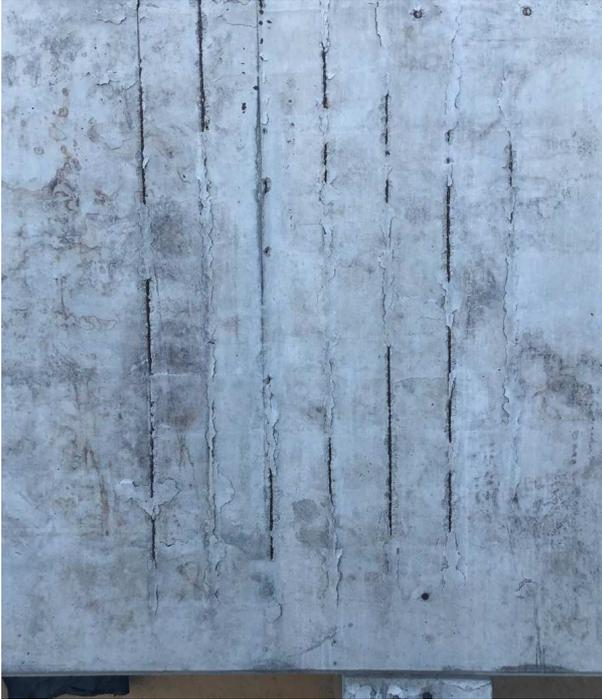
Figura 47 - Placa de fechamento com armadura exposta

Na Figura 47 acima, pode-se observar o cobrimento insuficiente das armaduras do painel de fechamento. Isto aliado à um concreto de má qualidade, acaba comprometendo a resistência da peça e expondo a armadura à corrosão.

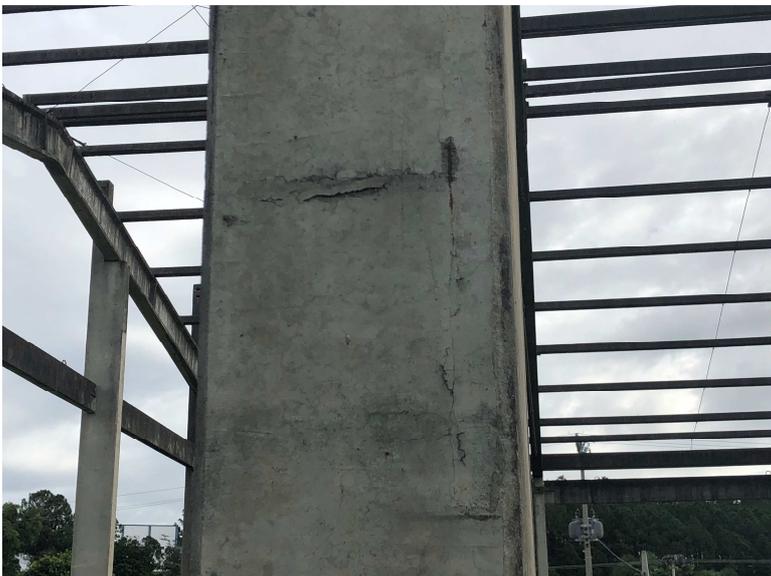
Figura 48 - Pilar com armadura exposta e em processo de corrosão

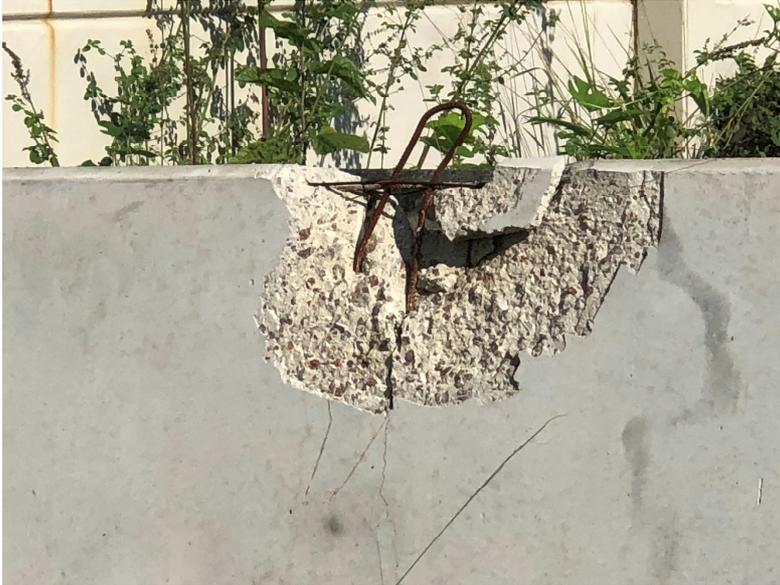
A Figura 49 abaixo mostra a exposição da armadura em uma peça com pouco tempo de fabricação, aguardando para futuramente ser montada. O deslocamento de uma parte do concreto e consequentemente a exposição da armadura, juntamente com as intempéries da natureza, estão ocasionando a oxidação das ferragens.

Figura 49 - Peça com pouco tempo de fabricação, porém exposta ao tempo

No caso de estruturas recém-construídas, os reparos devem ser feitos imediatamente após a retirada das fôrmas, reduzindo a possibilidade de haver grandes diferenças nas propriedades dos dois concretos. O concreto de reposição deve ter no mínimo resistência igual à do concreto já existente na estrutura, possuir granulometria e diâmetro máximo dos agregados compatíveis com o serviço, além de apresentar uma trabalhabilidade conveniente, a qual poderá ser melhorada com o uso de aditivos fluidificantes. (Souza e Ripper, 1998).

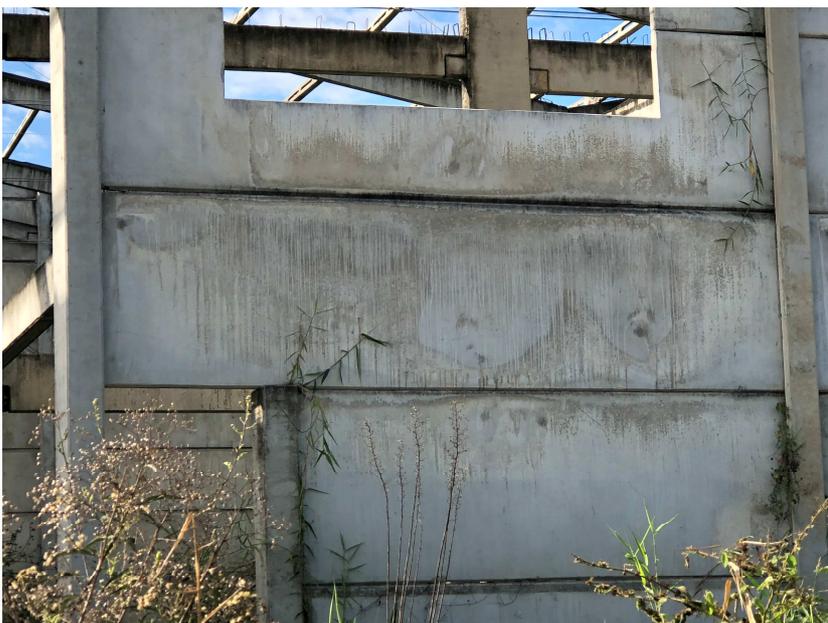
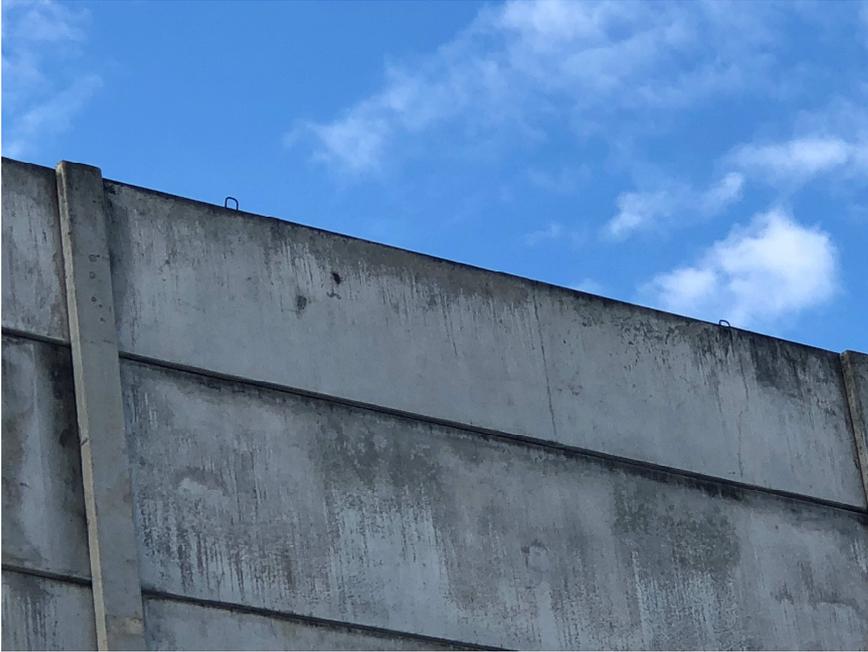
Figura 50 - Galpão abandonado e com sua estrutura totalmente manchada

Figura 51 - Galpão abandonado e com sua estrutura totalmente manchada

Segundo Santos Filho (2008), as recomendações de recuperação quanto a mofos e bolores são:

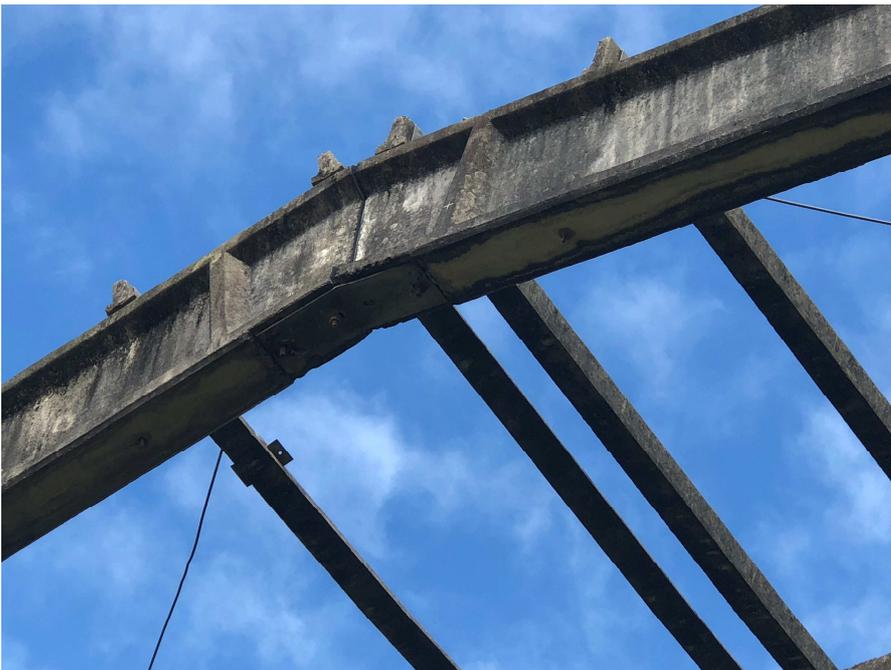
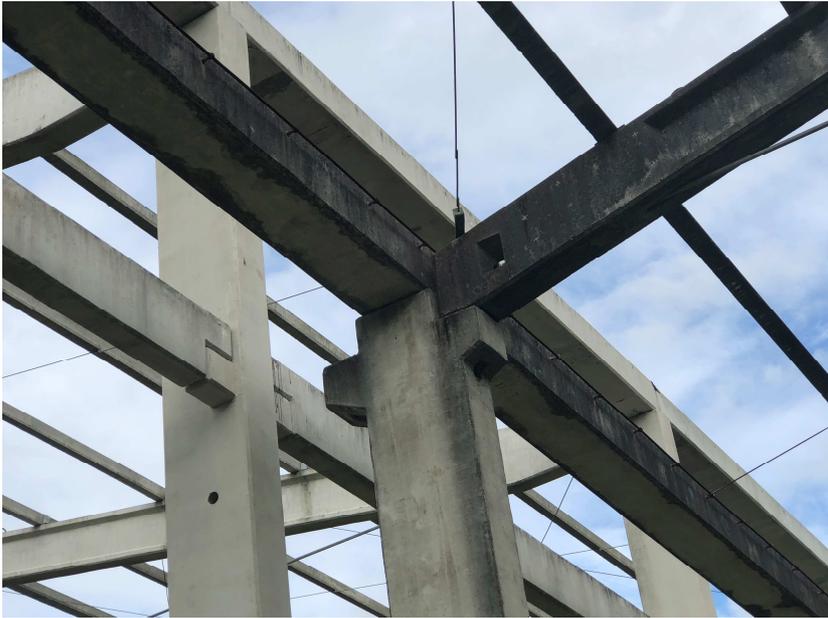
Abaixo, nas Figuras 52 e 53, pode-se observar outro galpão fora de uso, onde toda a parte estrutural do galpão está exposta ao tempo sem nenhum tipo de proteção ou manutenção, o que resulta na aparição de manchas por toda a sua estrutura.

Figura 52 - Peças de cobertura totalmente manchadas

Figura 53 - Peças pré-moldadas manchadas

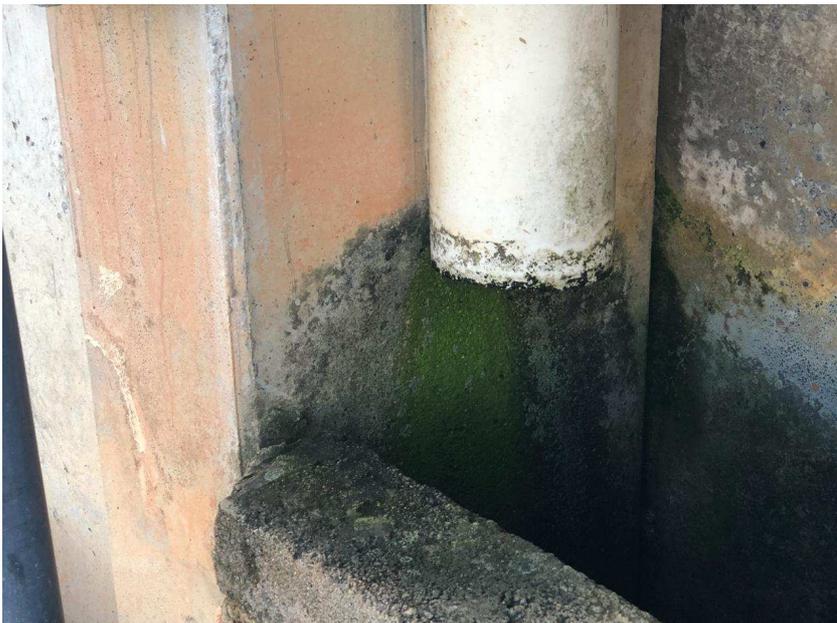
Já a Figura 54, mostra um pilar com descida pluvial que apresenta uma grande concentração de fundos na sua base, na região onde a saída pluvial se encontra em contato direto com a peça, pode-se observar que não existe uma peça de ligação entre a saída pluvial e a calha coletora. Casos como estes são comuns, visto que saídas pluviais são projetadas para ficarem numa parte mais escondida da edificação, porém, ainda assim ficam visivelmente aparentes se a edificação for observada por algum observador mais atento.

Figura 54 - Base do pilar pré-moldado com manchas
