**PATOLOGIAS EM ESTRUTURAS PRÉ-MOLDADAS EM CONCRETO:  
ESTUDO DE CASO NAS CIDADES DE PALHOÇA-SC E SÃO JOSÉ-SC**

Trabalho de Conclusão de Curso apresentado ao Curso de Engenharia Civil da Universidade do Sul de Santa Catarina como requisito parcial à obtenção do título de Engenheiro Civil.

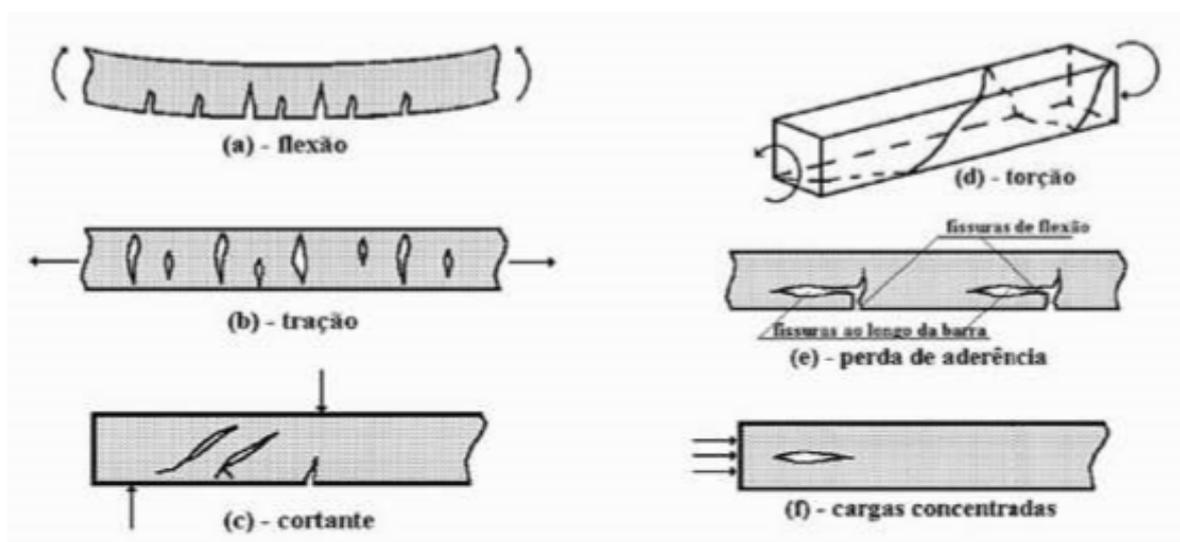
Figura 55 - Configurações genéricas de fissuras em função do tipo de solicitação predominante

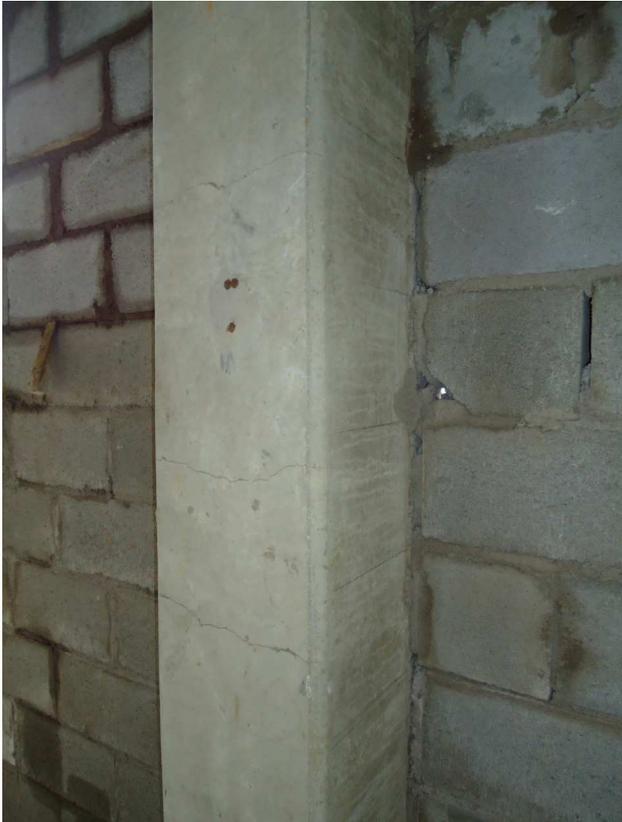
Figura 56 - Pilar pré-moldado com fissuras

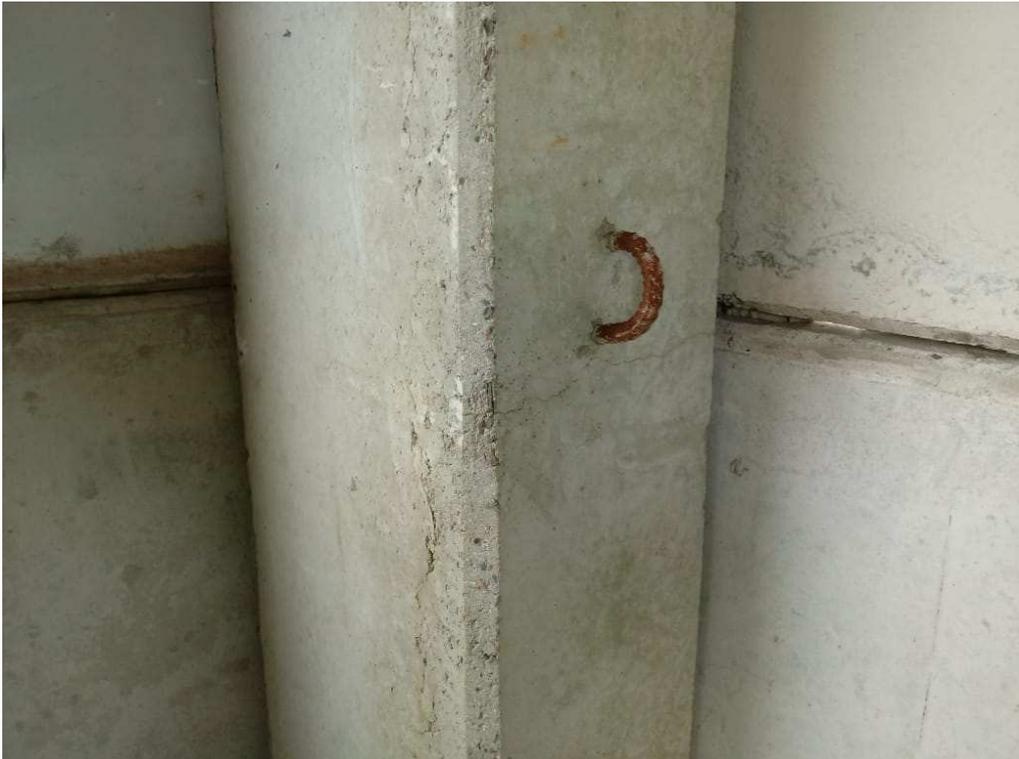
Figura 57 - Pilar pré-moldado com fissuras

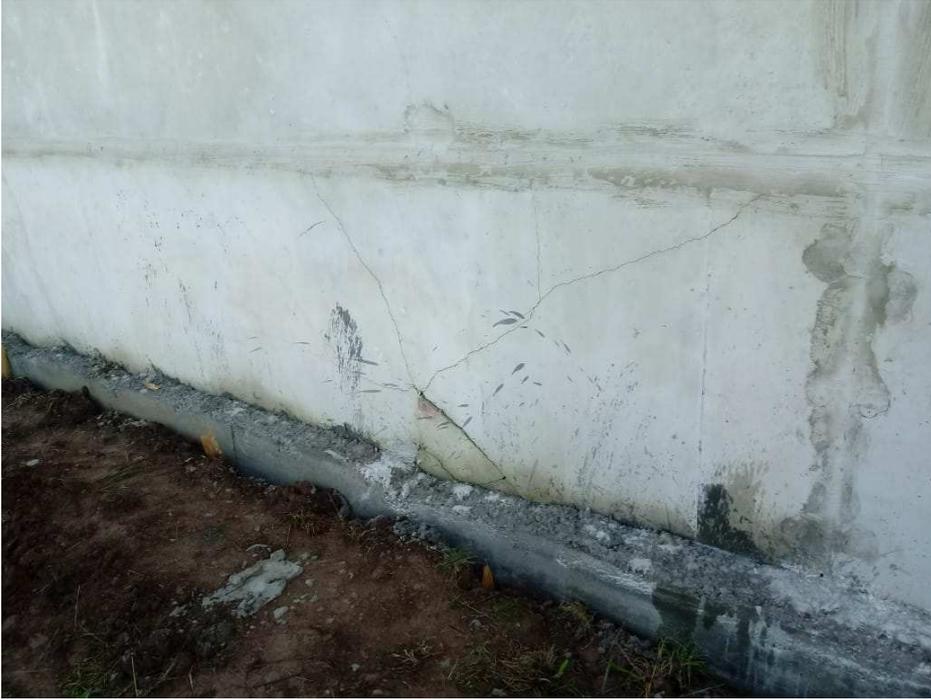
Figura 58 - Pannel de fechamento com fissuras

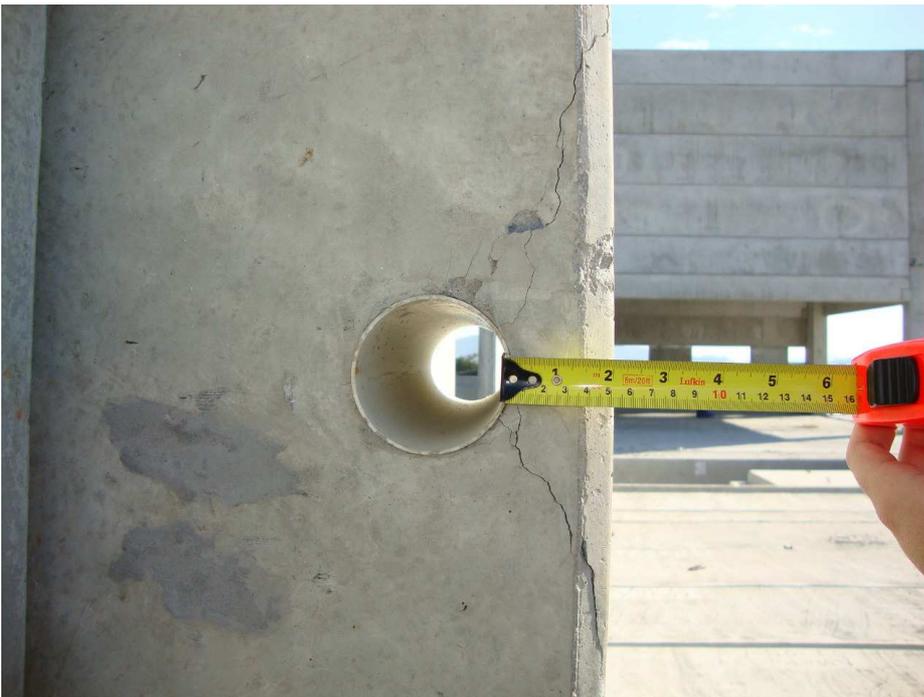
Figura 59 - Pilar pré-moldado com fissuras em torno do furo

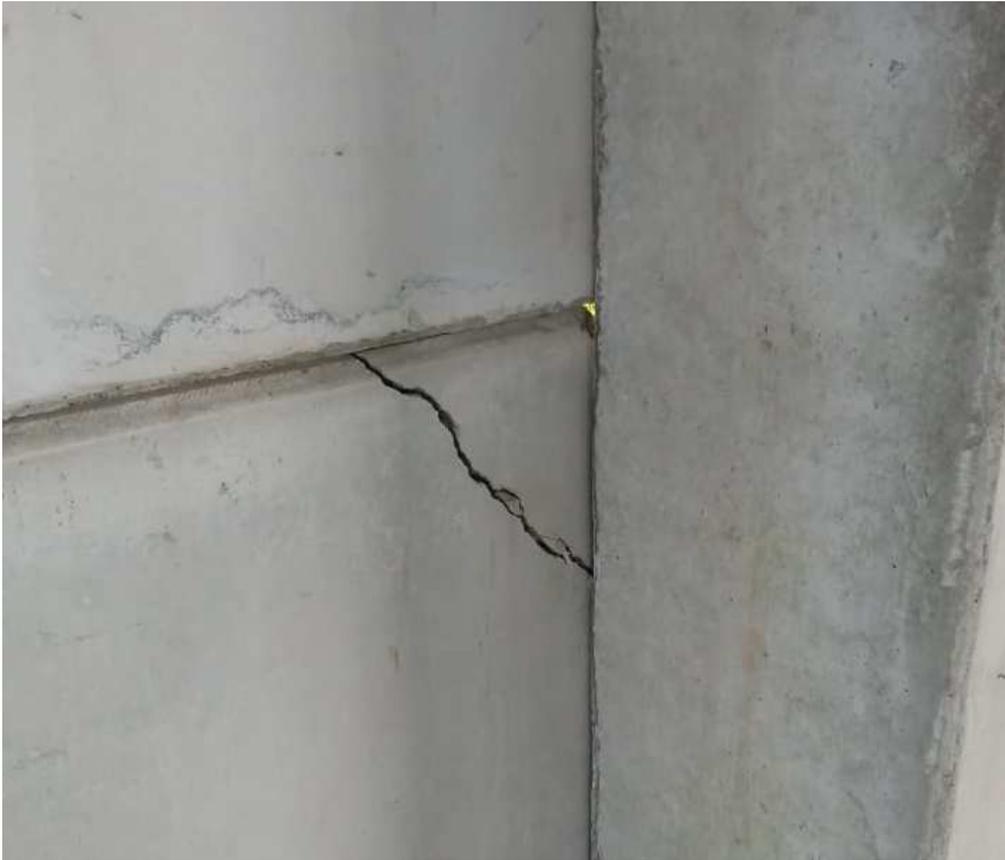
Figura 60 - Pannel de fechamento com fissura

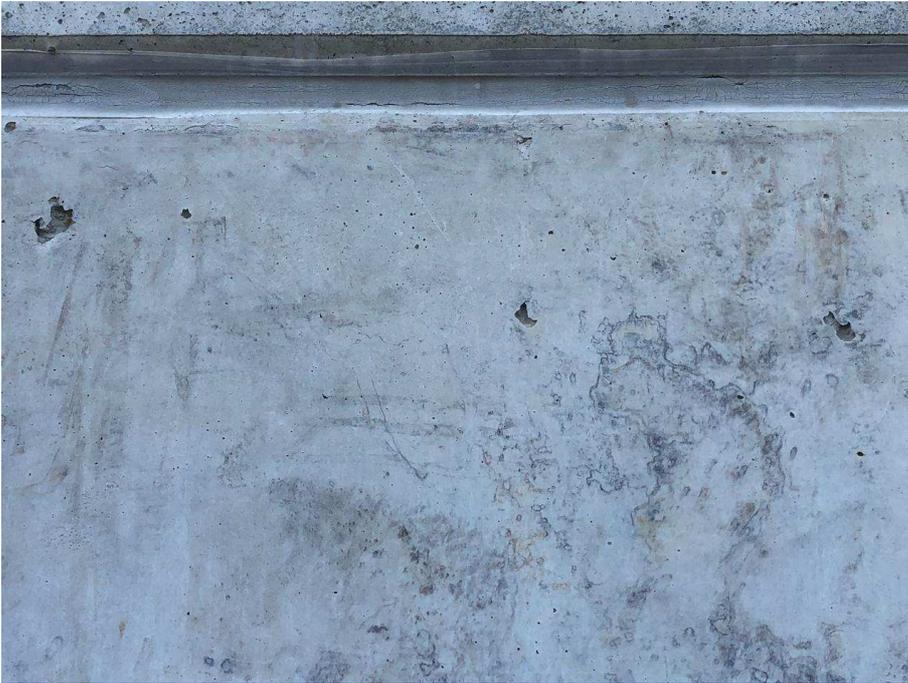
Figura 61 - Pannel de fechamento com porosidade no concreto
