## **Manifestações patológicas em revestimentos cerâmicos: Uma Revisão Teórica da Literatura**

Coordenação do curso de Engenharia Civil

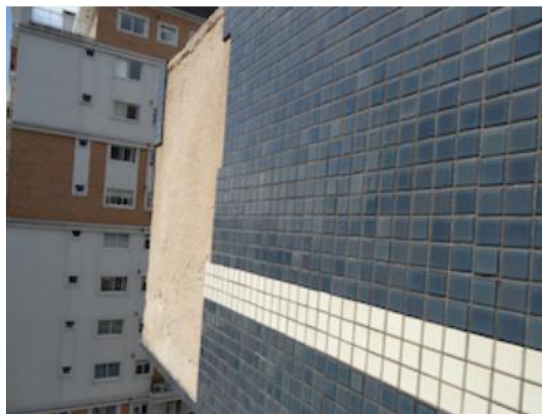
**Figura 4 - Descolamento de revestimento cerâmico de fachada**

Manifestam-se pela separação das placas cerâmicas do substrato ou da argamassa colante quando as forças exercidas excedem a capacidade de aderência entre a placa cerâmica e a argamassa colante e/ou o emboço (BARROS *et al.*, 1997). Um indício dessa condição é a presença de um som oco ao bater nas placas cerâmicas ou o aparecimento de um estufamento na camada de acabamento (CAMPANTE; BAÍA, 2003). Na Figura 4 é apresentado o descolamento de revestimento cerâmico de fachada.

Esse defeito pode estar relacionado a: instabilidade do suporte devido à acomodação da estrutura; deformação gradual da estrutura de concreto armado, resultante de variações higrotérmicas e de temperatura, bem como das propriedades ligeiramente resilientes dos rejuntas; falta de elementos construtivos específicos, como vergas, contravergas e juntas de dessolidarização; utilização de cimento colante vencido; assentamento das placas cerâmicas sobre superfícies contaminadas; falta de qualificação da mão-de-obra envolvida na instalação; e aplicação do revestimento sobre uma base recém-construída.

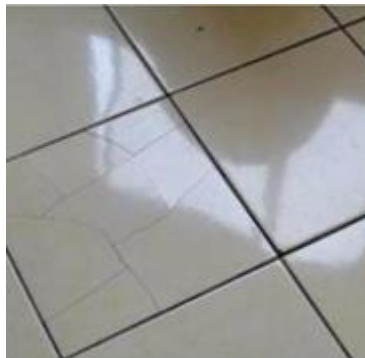
**Figura 5 - Fissura em revestimento cerâmico**

A fissuração pode se manifestar de diversas formas, tais como: movimentação ou deformação da base; desidratação da argamassa devido à dosagem inadequada ou à utilização de materiais de qualidade inferior; transferência de cargas estruturais da alvenaria para o revestimento; entre outros fatores (PIZZINATTO, 2017). A Figura 5 ilustra um exemplo de fissura no revestimento cerâmico.

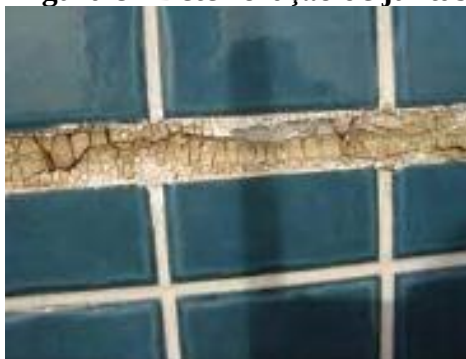
**Figura 8 - Deterioração de juntas**

A deterioração das juntas de assentamento e de movimentação, como mostrado na Figura 8, prejudica diretamente o desempenho e a durabilidade dos revestimentos. Como as juntas são responsáveis pela estanqueidade do revestimento e também de sua capacidade de absorver deformações, o mau desempenho desses elementos causa danos ao sistema de vedação como um todo. Normalmente esse problema está relacionado a: falta de manutenção das juntas, material inadequado ou envelhecimento da junta (FONTENELLE; MOURA, 2004).

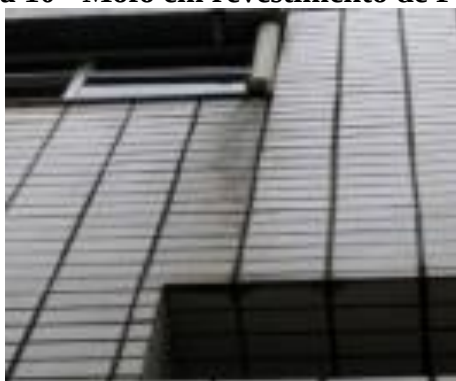
**Figura 10 - Mofo em revestimento de Fachada**

A Figura 10 exemplifica a presença de mofo no revestimento cerâmico de fachada.

Uma patologia frequente, especialmente em períodos chuvosos, é a presença de mofo. Esses microrganismos se proliferam em condições climáticas favoráveis, como ambientes excessivamente úmidos, mal ventilados e/ou com iluminação inadequada. A formação de mofo em construções requer níveis de umidade relativa do ar superiores a 75% e temperaturas entre 10°C e 35°C. O comportamento desses microrganismos varia amplamente fora desses parâmetros, dependendo da espécie considerada. Destaca-se a importância de adicionar fungicidas ao revestimento para prevenir e combater o mofo, além de implementar medidas para controlar os fatores que contribuem para sua disseminação (SILVA; CARVALHO, 2017).

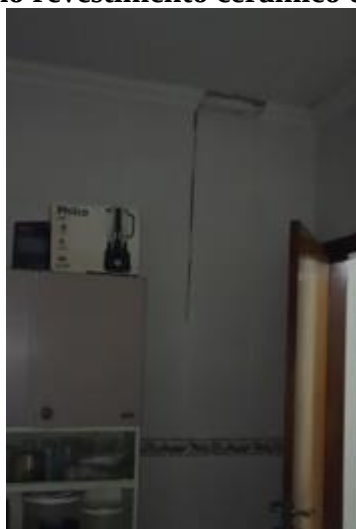
**Figura 11 - Trinca no revestimento cerâmico de parede da cozinha**

No entanto, o fato relevante para o estudo foi o surgimento de trincas no revestimento cerâmico de paredes internas da cozinha e nos banheiros. Uma das hipóteses levantadas foram as movimentações higroscópicas, uma das manifestações citadas nesse estudo. A figura 11 apresenta trinca no revestimento interno da parede da cozinha da edificação.

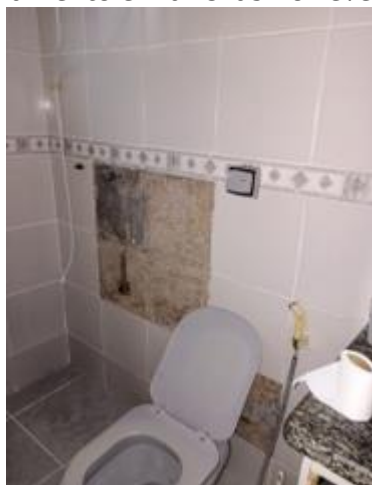
**Figura 12 - Descolamento e manchas no revestimento cerâmico**

Outra manifestação patológica relatada foi o descolamento do revestimento cerâmico da parede do banheiro, conforme ilustrado na figura 12. Nessa figura, é possível perceber manchas escuras na placa cerâmica, fruto da infiltração de água no revestimento.

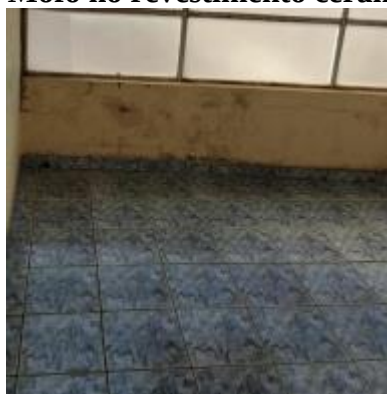
**Figura 13- Mofo no revestimento cerâmico de piso**

Em um dos compartimentos do edifício, onde, de acordo com o relato do proprietário, houve infiltrações na laje, foi observada a presença de mofo no revestimento cerâmico. Esse problema é atribuído à presença de umidade e às condições propícias para o seu desenvolvimento, conforme explicado anteriormente. A Figura 13 mostra a presença de mofo no revestimento cerâmico de piso.
